ERMITA DE LA ROGATIVA (MORATALLA)

Localidad: Moratalla	Época: ss. XVI-XVIII
Fecha: 2002	Nº expte.: 655/2001
Promotor: Consejería de Turismo y Cultura.	Obras de emergencia en la Ermita de la Rogativa
Arquitecto director de obras: Francisco H. Castellá Molina	
Arquitecto técnico: Federico Medina Quirós	
Empresa adjudicataria: Juan Navarro Alcázar (Calasparra)	Adjudicación: 21-11-2001
Recepción: 28-5-2003	Presupuesto: 60.692,50 Euros.
DECLARADO BIEN DE INTERÉS CULTURAL POR ORDEN DE 18 DE MAYO DE 1982. B.O.E. NÚMERO 181 DE 30 DE JULIO DE 1982.

OBRAS DE EMERGENCIA REALIZADAS EN LA ERMITA DE LA ROGATIVA. MORATALLA.

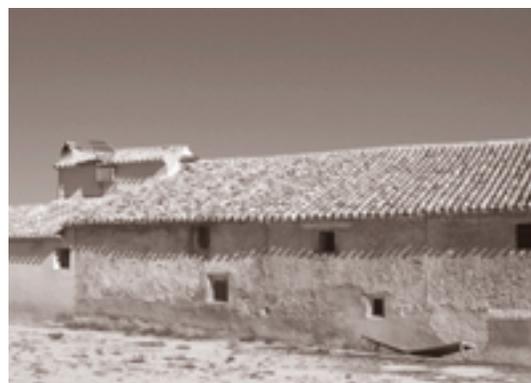
ANterior a la INTERVENCIÓN

perteneciente a la Dirección General de Cultura, previa visita de inspección el 16/04/01, en el que se indica el mal estado de la cubierta de la ermita de la Rogativa: “ El estado actual de la bóveda de la nave de la ermita es de acusado deterioro, existiendo el peligro de derrumbamiento sobre el espacio central dedicado al culto. La principal patología que presenta la bóveda es la presencia de fisuras longitudinales en la zona central de la misma que afectan incluso a los arcos rebajados, realizados también en escayola y cañizo. Asimismo, el encuentro de la bóveda con los muros de cerramiento laterales de la nave presentan grietas que pueden llegar a repercutir en la estabilidad del conjunto de la cubierta de la ermita.”
