IGLESIA DE SAN ANDRÉS

Localidad: Murcia

Iglesia de San Andrés, 1ª fase (Ábside y Crucero).

Restauración de fachadas y cubiertas, 2ª fase.

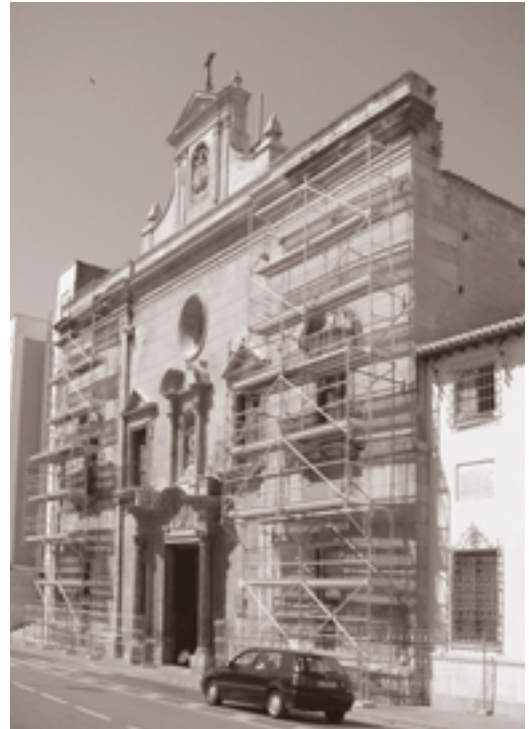
DURANTE LA INTERVENCIÓN

- i.- Deterioro en cornisas, con carencias de material, fisuraciones y degradación en la piedra.
- j.- Presencia de elementos que pueden deteriorar la piedra, llegando a ocasionar incluso roturas frágiles, como vegetación y grapas metálicas.
- k.- Suciedad generalizada, debido fundamentalmente a la polución por la proximidad de tráfico rodado y presencia de palomas.

Se ha completado la actuación iniciada a finales de 1996, prolongándola al resto de cornisas de la portada. El andamio ha sido tan costoso económicamente como la propia obra.

Se ha limpiado la fachada con cepillo de cerdas vegetales y agua con jabón de ph neutro. Luego se ha procedido a la aplicación de agua de cal, incorporando la pátina que resultó adecuada. Por último, un tratamiento consolidante a base de silicatos.

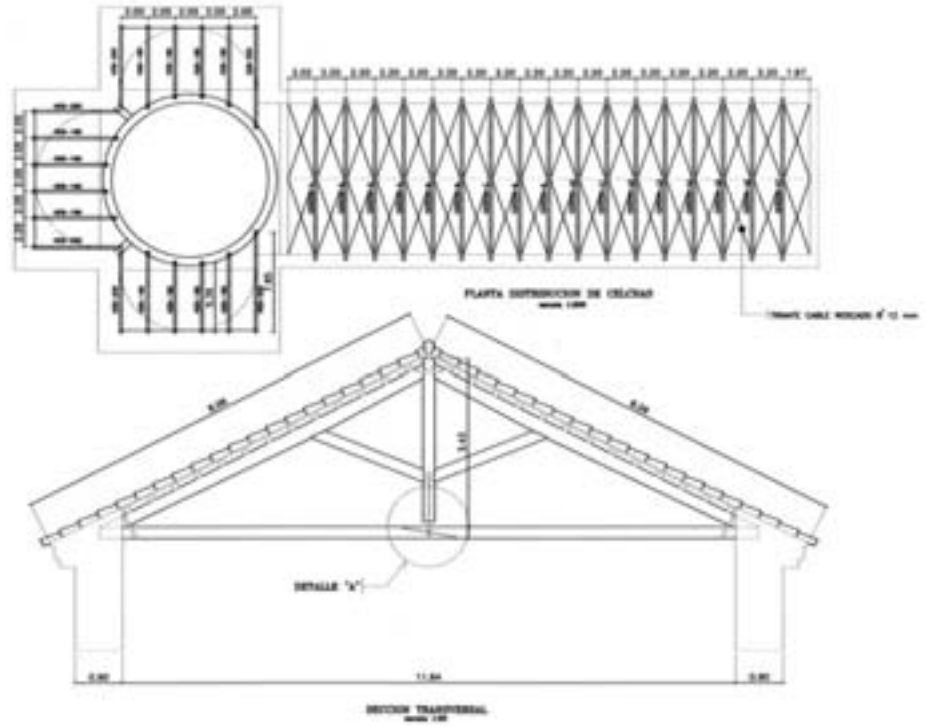
DETALLE DE LA CERCHA. PROYECTO DE EJECUCIÓN

- d.- Movimientos en las cubiertas, debidos tanto a roturas puntuales en alguna de las cerchas de madera de la nave principal, por un dimensionamiento inadecuado de las sujeciones metálicas de los nudos, como a la falta de arriostramiento de todo el conjunto. Esta doble patología ha provocado movimientos tanto en sentido longitudinal como transversal de la cubierta.

Teniendo en cuenta el previsible aumento de peso debido al amorterado y rejuntado de las tejas, ha sido necesario un reforzamiento general, por lo que se han incorporado platabandas de acero unidas con tornillería pasante a través de las secciones de madera.

La falta de arriostamiento de este sistema estructural se ha solucionado mediante cruces de San Andrés, aplicadas en alternancia (una sí, una no) a ambos lados según la directriz de la bóveda de cañón.
