IGLESIA DE SAN JUAN DE DIOS

Fecha: 1999

Obras de emergencia en la cubierta de la cúpula de la Iglesia de San Juan de Dios.

RESTAURACIÓN DE LA IGLESIA DE SAN JUAN DE DIOS (MURCIA). Por Félix Santiuste de Pablos.

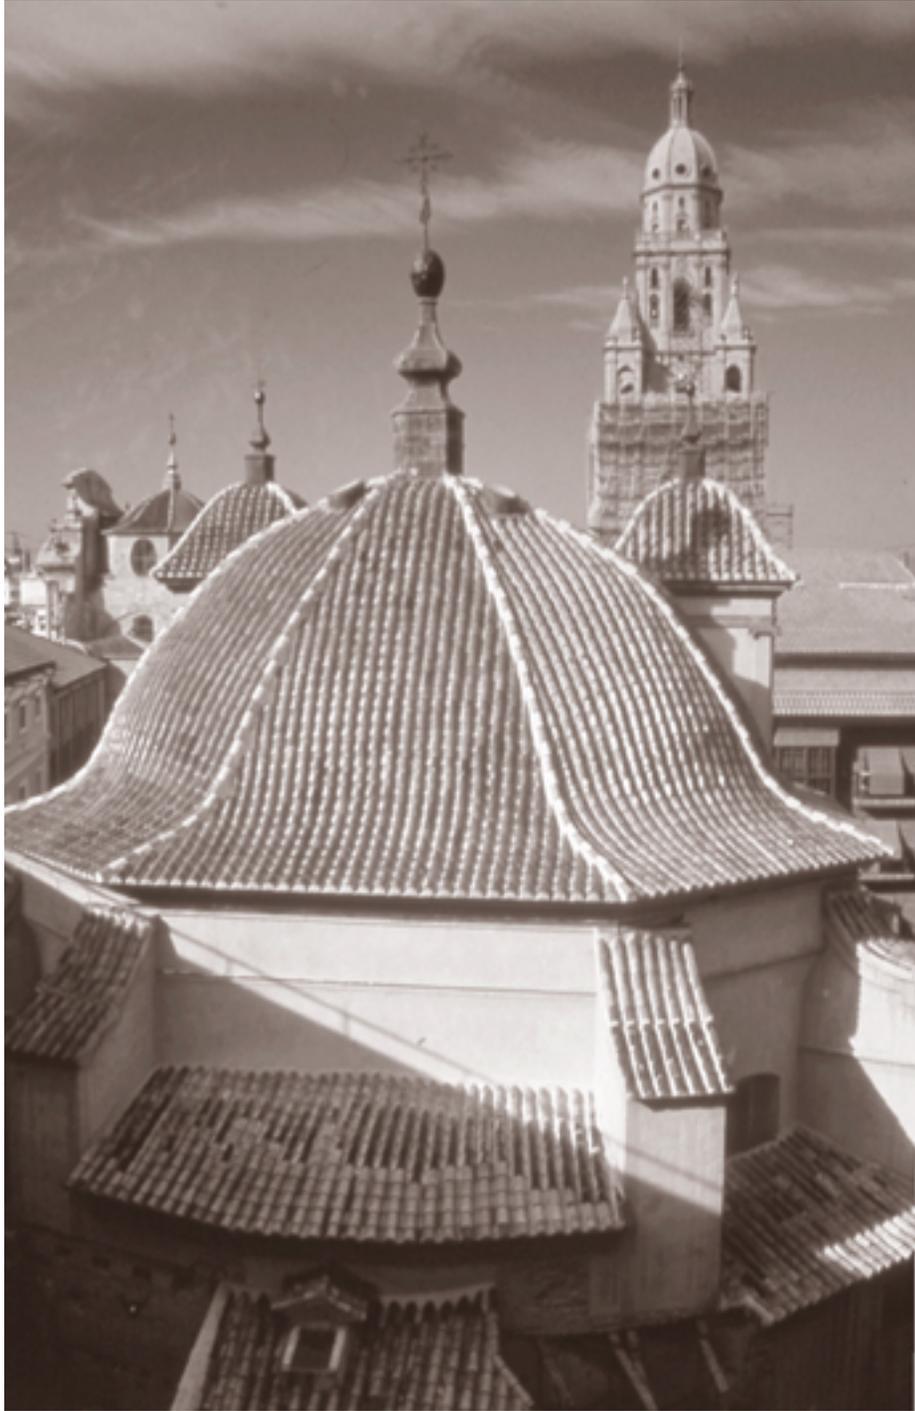
EXTERIOR DE LA CÚPULA DE LA IGLESIA DE SAN JUAN DE DIOS

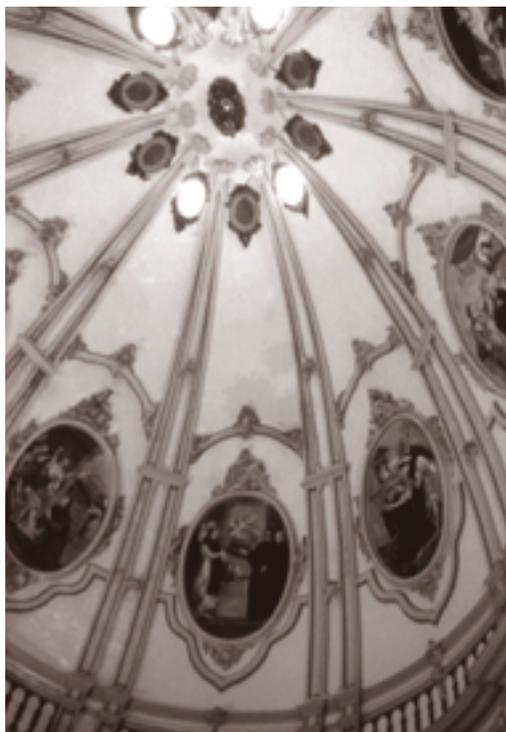
POSTERIOR A LA INTERVENCIÓN

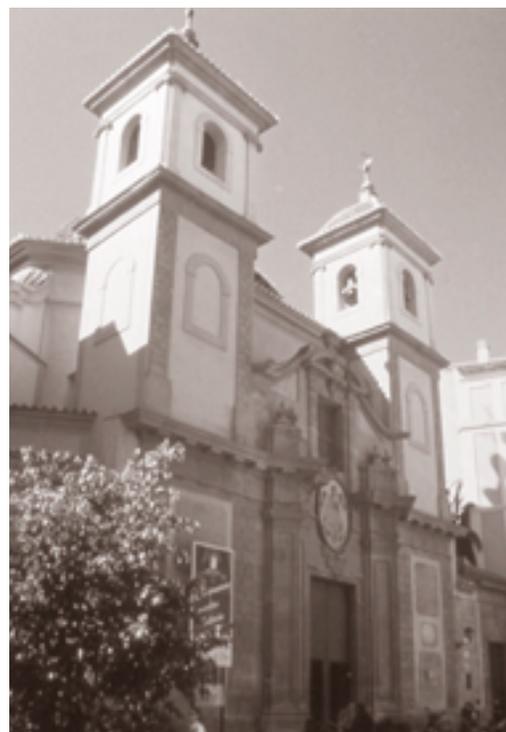
POSTERIOR A LA INTERVENCIÓN

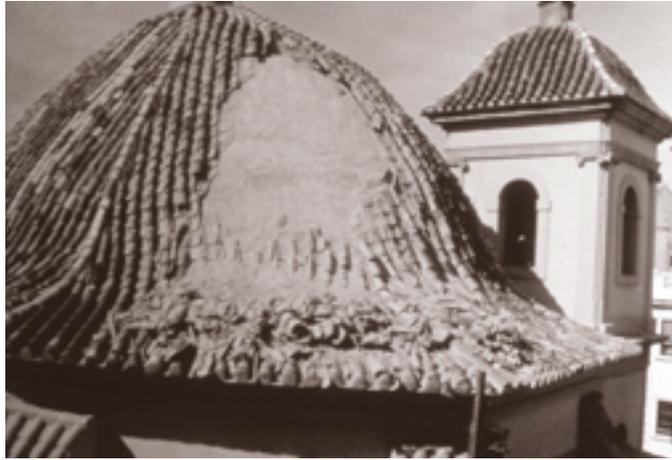
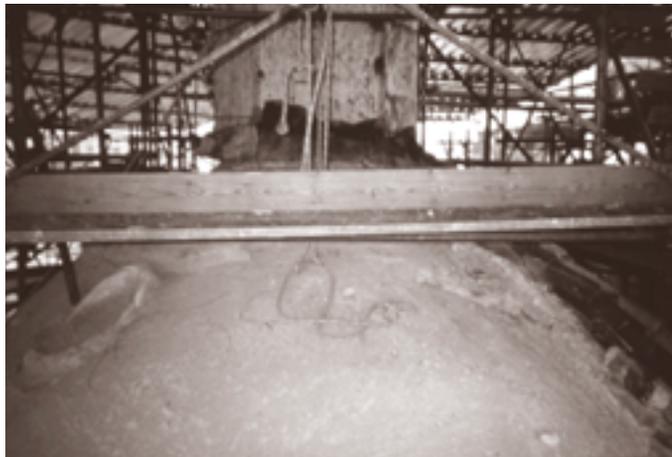
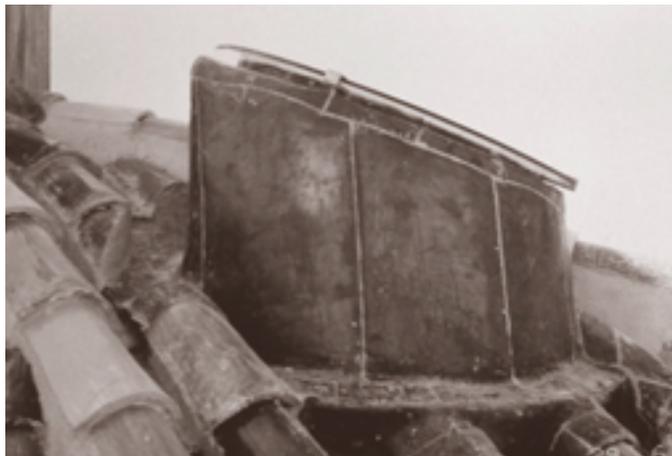
DURANTE LA INTERVENCIÓN
