# MEMORIAS DE PATRIMONIO

Intervenciones en el Patrimonio Histórico de la Región de Murcia. Inmuebles 1998

1998 • 2002

INTERVENCIONES EN EL PATRIMONIO HISTÓRICO DE LA REGIÓN DE MURCIA. INMUEBLES • Nº 6

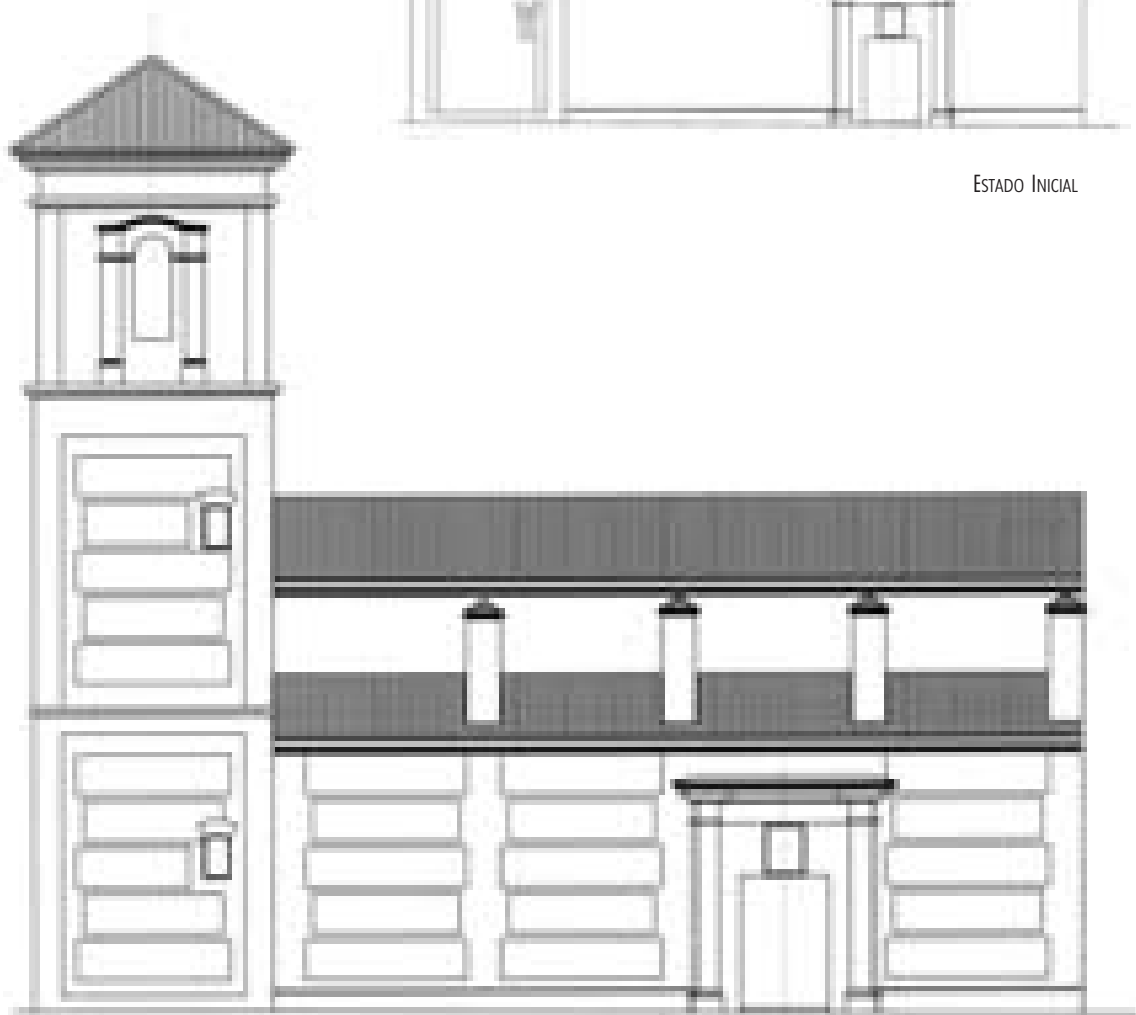
ESTADO INICIAL

La última intervención se planteó en la Sacristía, obra neoclásica bastante purista, que presentaba daños en paredes, techos, acabados e instalaciones; allí se hicieron algunas obras que deberían de haber proseguido hacia las zonas colindantes donde era intención crear un pequeño museo parroquial, pero un nuevo recambio, en el párroco dejó estas obras interrumpidas, así como las negociaciones que se hacían con el Ayuntamiento de Alhama para dar salida a la eliminación de las excrescencias que el templo tiene en su lateral Norte, sobre cuyas capillas, y en una estrecha franja de suelo existente en ese lateral, se ejecutaron añadidos por los años 50 del siglo XX para habilitar el espacio utilizado como pequeño cine parroquial, más tarde reconvertido en locales de catequesis y para otras actividades religiosas. También se planteó la oportunidad de acondicionar el entorno exterior del templo, en concordancia con el gran significado urbanístico que adquiría la plaza delantera y colateral, al quedar restaurado el templo y la nueva relación espacial que creaba el reciente edificio construido sobre los antiguos Baños.

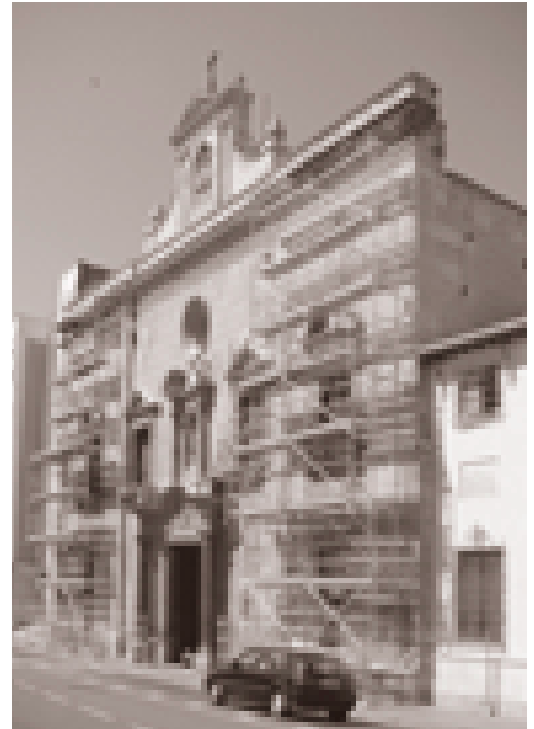
DURANTE LA INTERVENCIÓN

i.- Deterioro en cornisas, con carencias de material, fisuraciones y degradación en la piedra.

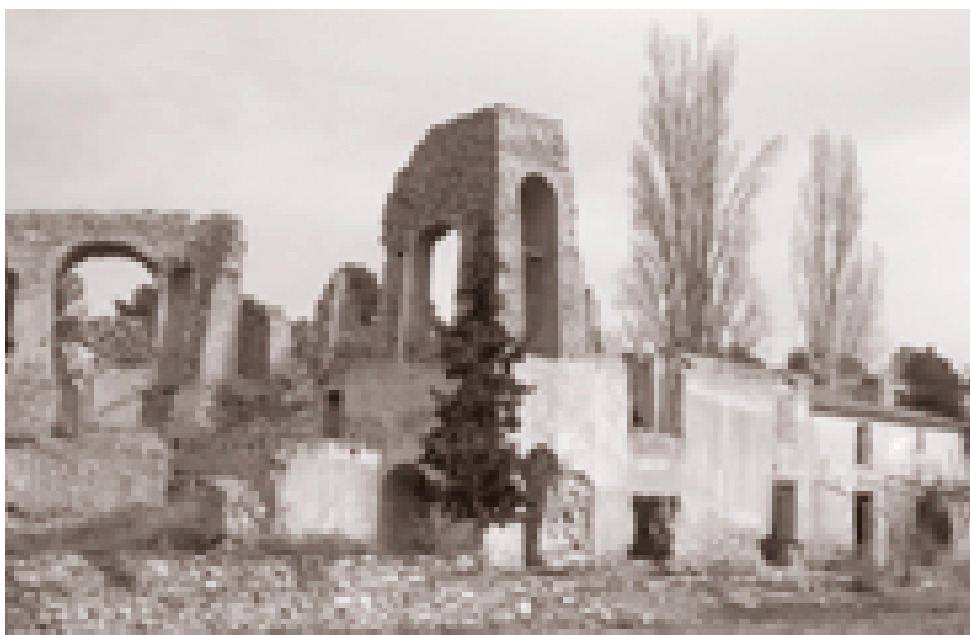
ANTERIOR A LA INTERVENCIÓN

El objeto era el de definir las actuaciones de urgencia a realizar en el "Martinete", situado en el Camino Viejo de Archivel, paraje la Represa, que se encontraba en un estado inadecuado, con deficiencias en ciertos casos muy graves, que podían provocar pérdidas no recuperables.

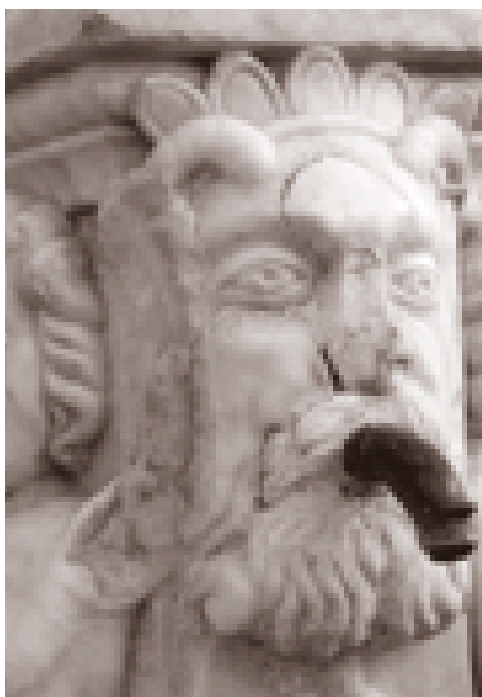
ANTERIOR A LA INTERVENCIÓN

Las resinas que se le aplicaron en actuaciones anteriores estaban prácticamente sueltas, y su color resaltaba sobre el mármol original de forma muy notable, por lo que fue necesario eliminarlas en su totalidad, injertando las roturas con mármol.
