## TORRE DEL CASTILLO DE PLIEGO

**Fecha: 1998**

Nº expte.: 416/97

### RESTAURACIÓN DE LA TORRE PRINCIPAL DEL CASTILLO DE PLIEGO (MURCIA)

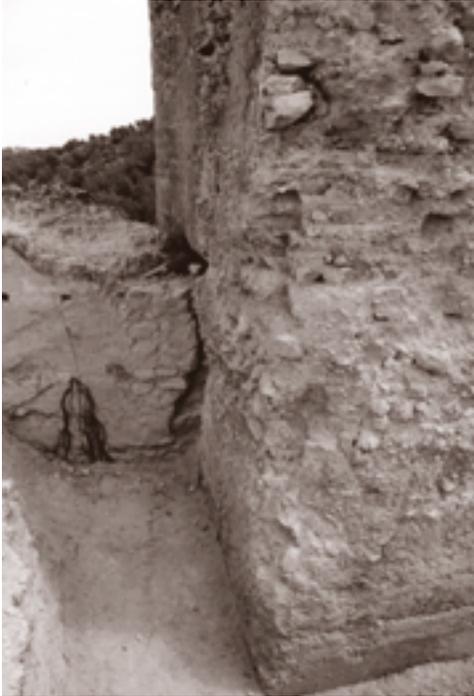
ANTERIOR A LA INTERVENCIÓN

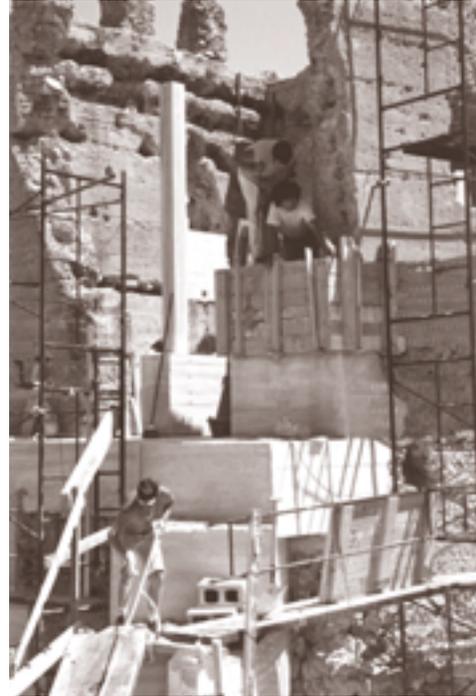
DURANTE LA INTERVENCIÓN. CONSTRUCCIÓN DE MUROS

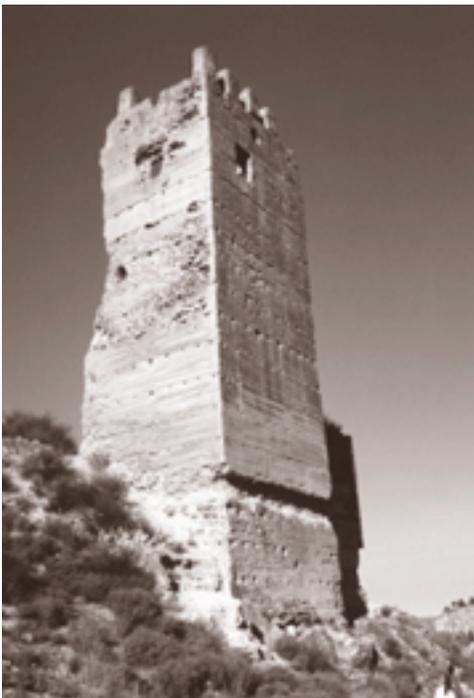
ANTERIOR A LA INTERVENCIÓN

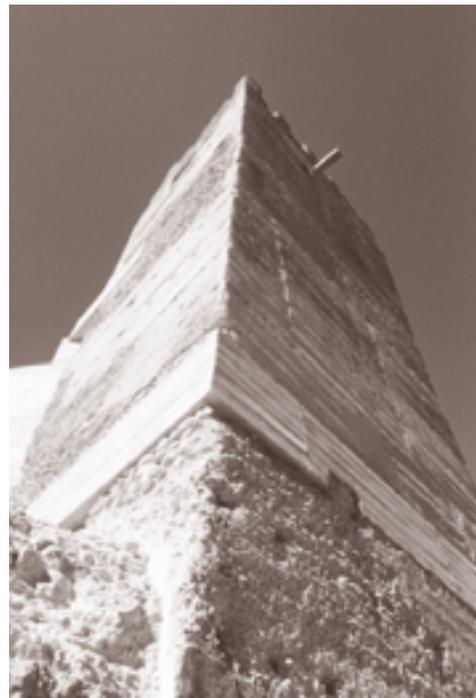
POSTERIOR A LA INTERVENCIÓN

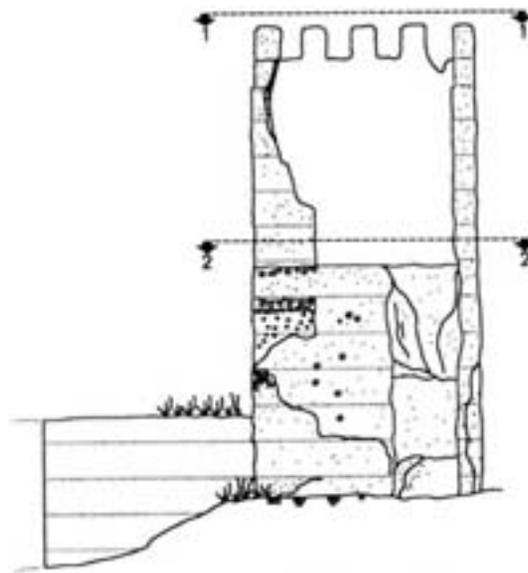
ALZADO OESTE. ANTERIOR A LA INTERVENCIÓN

La cara oeste de la torre, lado que da al interior del recinto, se encontraba casi deshecha; ofrecía una gran

base maciza, de tierra; las mayores pérdidas de material se encontraban junto a su arista suroeste, precisamente aquélla donde enlazaba con la muralla sur.

En la parte superior, la que podía contener espacios habitables, sólo estaban los muros norte, este y sur, hacia poniente únicamente existía el comienzo de la esquina noroeste. En la cara interior del muro este quedaban restos de otro muro transversal que dividía el espacio en dos mitades.

En cuanto a la coronación aún se podía apreciar el pretil con la mayoría de los merlones. Tal como se ha indicado, el único lado que carecía de pretil era el oeste.

Alzado oeste, estado antes de la intervención.

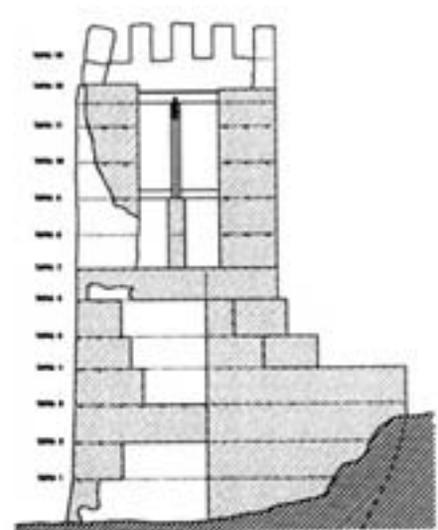
ALZADO OESTE. ACTUACIÓN

Alzado oeste indicando la actuación.

En la cara oeste, se completó el tramo norte y, simétricamente, se dispuso el sur dejando un hueco de entrada en el centro, afortunadamente el trozo de muro conservado conservaba su paramento lateral que hacía las veces de jamba. El muro transversal se levantó dos tapias, indicando dónde se encontraba, en su día, el primer forjado.

La estructura vertical de madera, sencillamente enlazada mediante conectores metálicos, y un mínimo forjado del mismo material protegido exteriormente con un pavimento de rasilla completaban el conjunto.

Al agua se le dio salida mediante un agujero que ya existía en el pretil este, añadiéndole una gárgola que la proyectara lo más lejos posible de los paramentos.

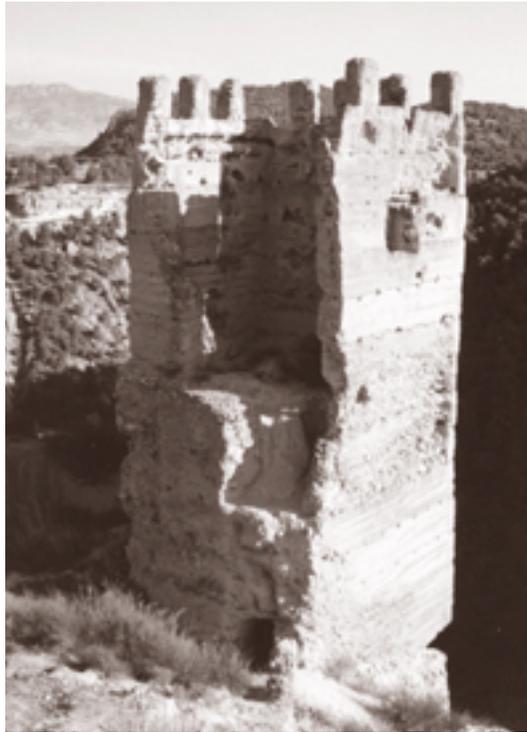
ANTERIOR A LA INTERVENCIÓN

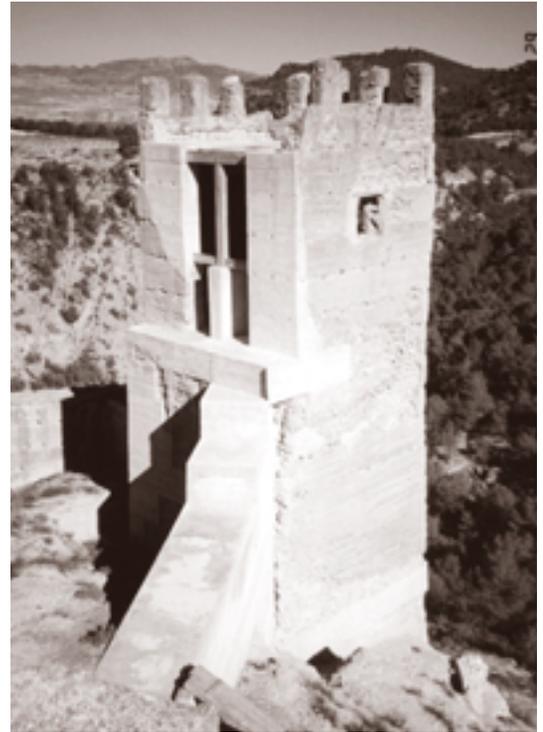
POSTERIOR A LA INTERVENCIÓN
