LA " PUERTA DE CARAVACA" DE LA VILLA
MEDIEVAL DE CEHEGÍN.
ACTUACIONES DE LIMPIEZA Y
CONSOLIDACIÓN

Salvador Martínez Sánchez

ENTREGADO: 2001

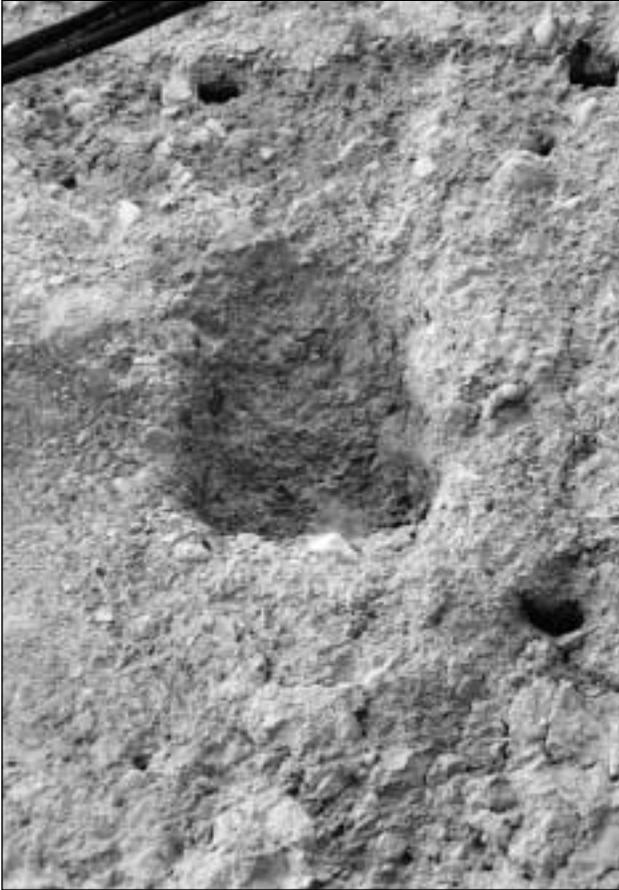
Figura 2. Hornacina excavada en el paramento de tapial.

- La retirada de los enlucidos parciales, ubicados sobre el arco de acceso, permiten la visualización de un hueco con forma de hornacina o nicho de pequeñas dimensiones (40x33 cm.). La apariencia del mencionado nicho es tosca e irregular, y fue construido probablemente labrando un hueco sobre la muralla sin demasiadas atenciones estéticas (fig. 2).

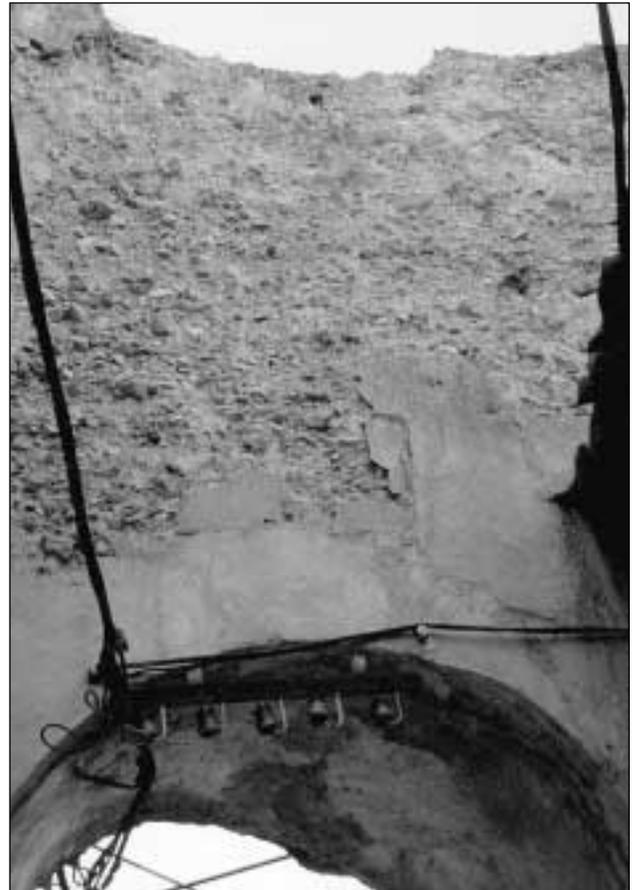
Figura 3. Imagen superior de la Puerta en la zona intramuros.

- El tipo de arco utilizado es el de medio punto, aunque con una curvatura formada irregularmente. Arco y nicho, parecen haberse concebido siguiendo un patrón similar, donde se otorga más importancia a la funcionalidad que a la estética de ambos elementos. El intradós presenta una superficie irregular alisada, sin señales aparentes de empleo del sistema constructivo del encofrado, lo cual reafirma la hipótesis de que la Puerta no forma parte del complejo defensivo original, abriéndose con posterioridad a la existencia de la supuesta torre (fig. 3).

- La muralla no presenta un acabado endurecido y liso en la zona intramuros, lo cual puede deberse a una posible remodelación estructural o vaciado de la parte maciza de la Torre original (fig. 3).

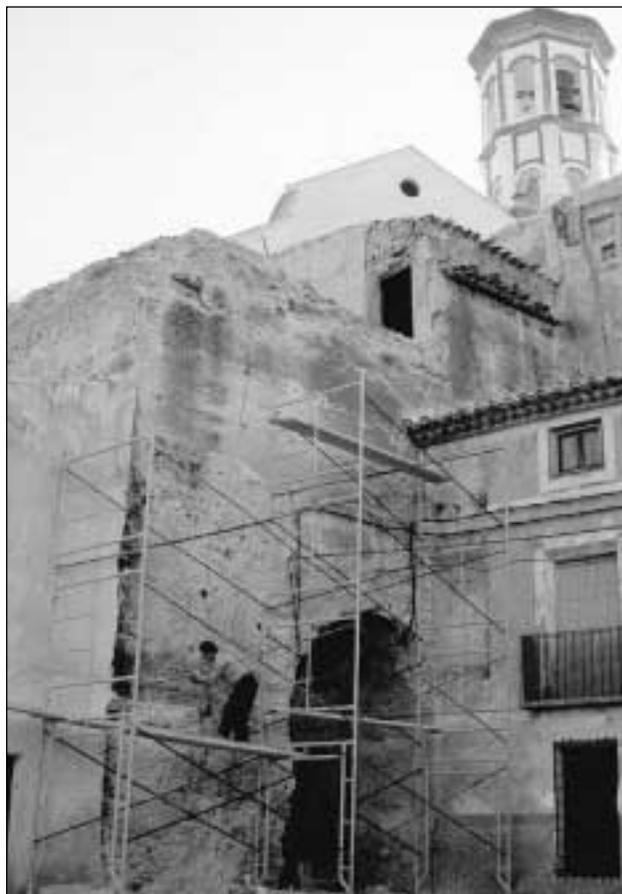
Figura 4. Panorámica general de la Puerta durante la intervención.

- En general, la Torre conserva una altura superior a los 9 metros, aunque puede observarse un alzado de altura superior en el lienzo que se extiende hacia el Este y que aparece amortizado, en su mayor parte, por las viviendas colindantes. La altura total de este lienzo es de 10,40 metros, con respecto al actual nivel de la calle (fig. 4).

- La Puerta y restos de murallas visibles forman una estructura esquinada (o en ángulo recto) compuesta de dos muros de gran tamaño. Uno de ellos presenta una orientación E-O en la que conserva 9,50 m. de longitud, mientras que el otro desarrolla 5,85 metros en dirección N-S. Las viviendas, que actualmente se conservan, se apoyan en su mayor parte sobre estos dos lienzos de muralla, por lo se produce un enmascaramiento parcial de unas estructuras que quizás oculten unas medidas mayores en cotas inferiores (figs. 1 y 4).

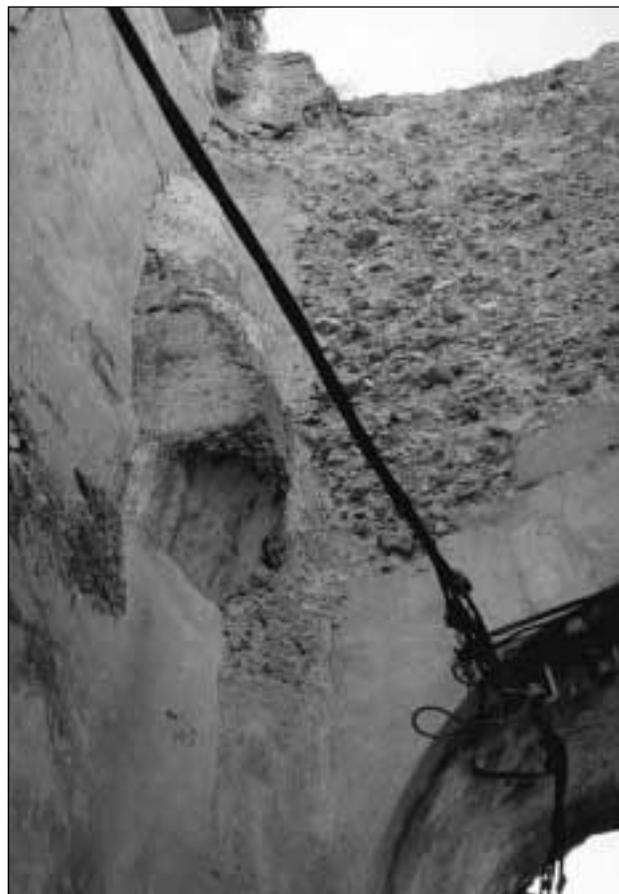
Figura 5. Detalle de los restos del posible quicial.

- También, en la parte interior de la Puerta, sobresale de la fachada de una de las casas adosadas, una estructura esquinada con las señales de las tablas del encofrado (fig. 5). Una primera impresión nos conduce a la existencia de un quicial superior dedicado a sujetar el eje vertical de la puerta que, con toda probabilidad, tendría este acceso.

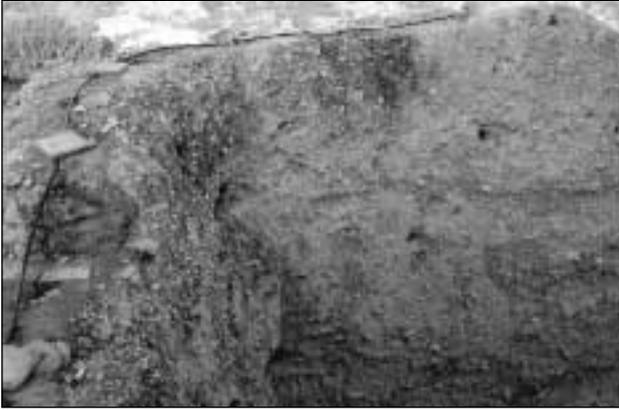
Figura 6. Dispersión del consolidante por goteo en la zona superior de la muralla.

1) Sistema de goteo: colocación de una goma de conducción de agua, utilizada en agricultura en el sistema de riego por goteo, a lo largo de la zona superior de la muralla. Sobre cada salida o gota se ha practicado un pequeño orificio destinado a recibir el consolidante calcáreo y permitir una absorción lenta del líquido. El agua, con las propiedades descritas, es suministrada desde lo alto de una de las casas adosadas, permitiendo su alimentación por gravedad y sin ayuda de tipo alguno de maquinaria adicional (fig. 6).

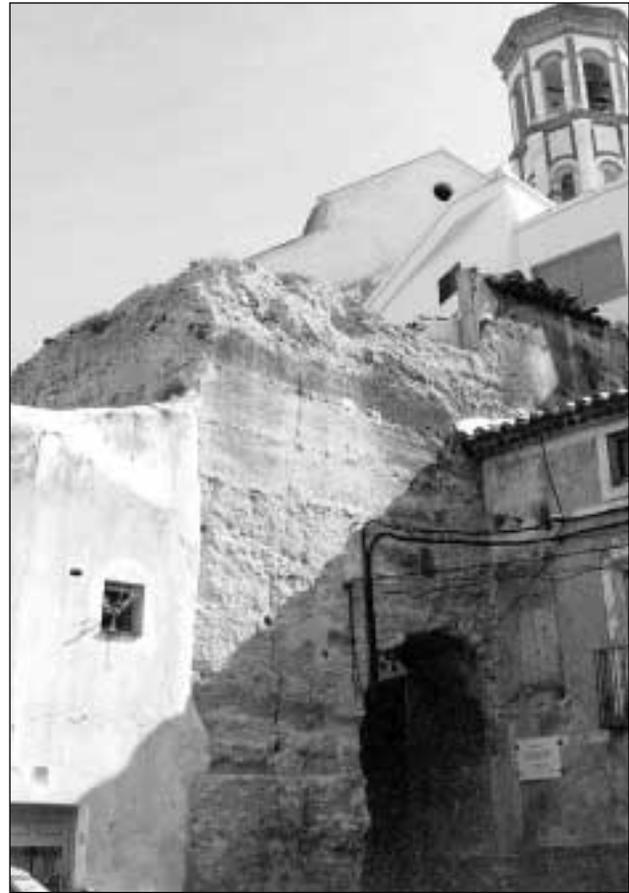
Figura 7. Visión de la Puerta tras el proceso de limpieza y consolidación.

3) Además, es conveniente eliminar el cableado para las conducciones eléctricas y los soportes metálicos instalados sobre el vestigio arqueológico (fig. 7). No sólo atentan contra la estética y la imagen del enclave, sino que, además, la libertad para colocar elementos ajenos al hito arqueológico, supone un constante deterioro estructural del mismo.
