# **ACTUACIONES EN EL RECINTO DEFENSIVO DE ALEDO**

**José Antonio Sánchez Pravía**

**Resumen:** En el año 1991 se ejecutaron una serie de actuaciones en la muralla principal y antemuro de la villa de Aledo destinadas a la consolidación de ciertos sectores muy degradados de las mismas. El

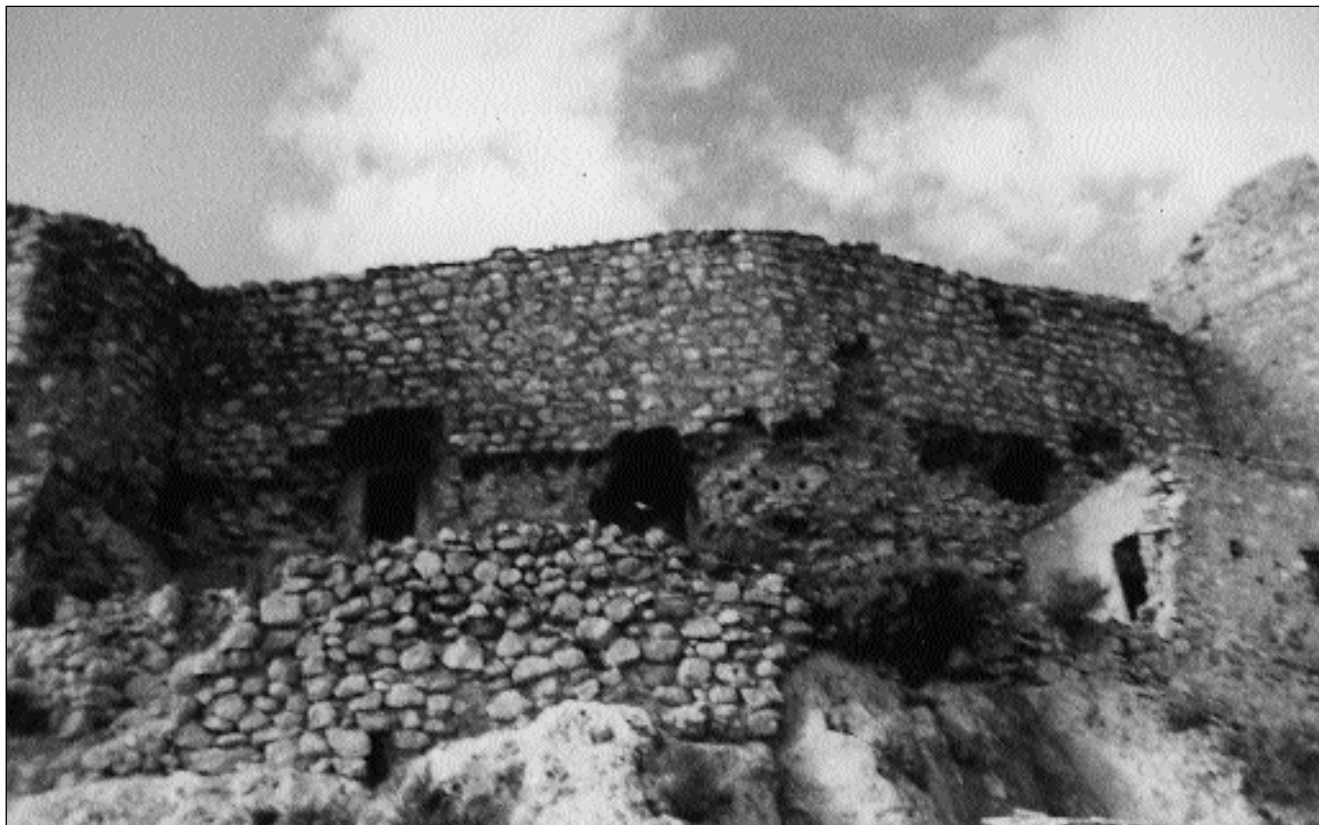
*Lámina 1. C/. San Ramón. Torre y lienzo de muralla antes de la intervención (año 1985).*

La intervención de 1985 («Proyecto de carácter de emergencia para restauración y reconstrucción de torreón y muralla de Aledo»; director: Cristino Guerra López), se llevó a cabo en el flanco Noreste de la cerca de la villa (C/. San Ramón), con el objetivo de restaurar una torre de mampostería y un lienzo de muro de igual fábrica situado entre ésta y la torre de *La Calaborra* (Lám. 1 y 2).

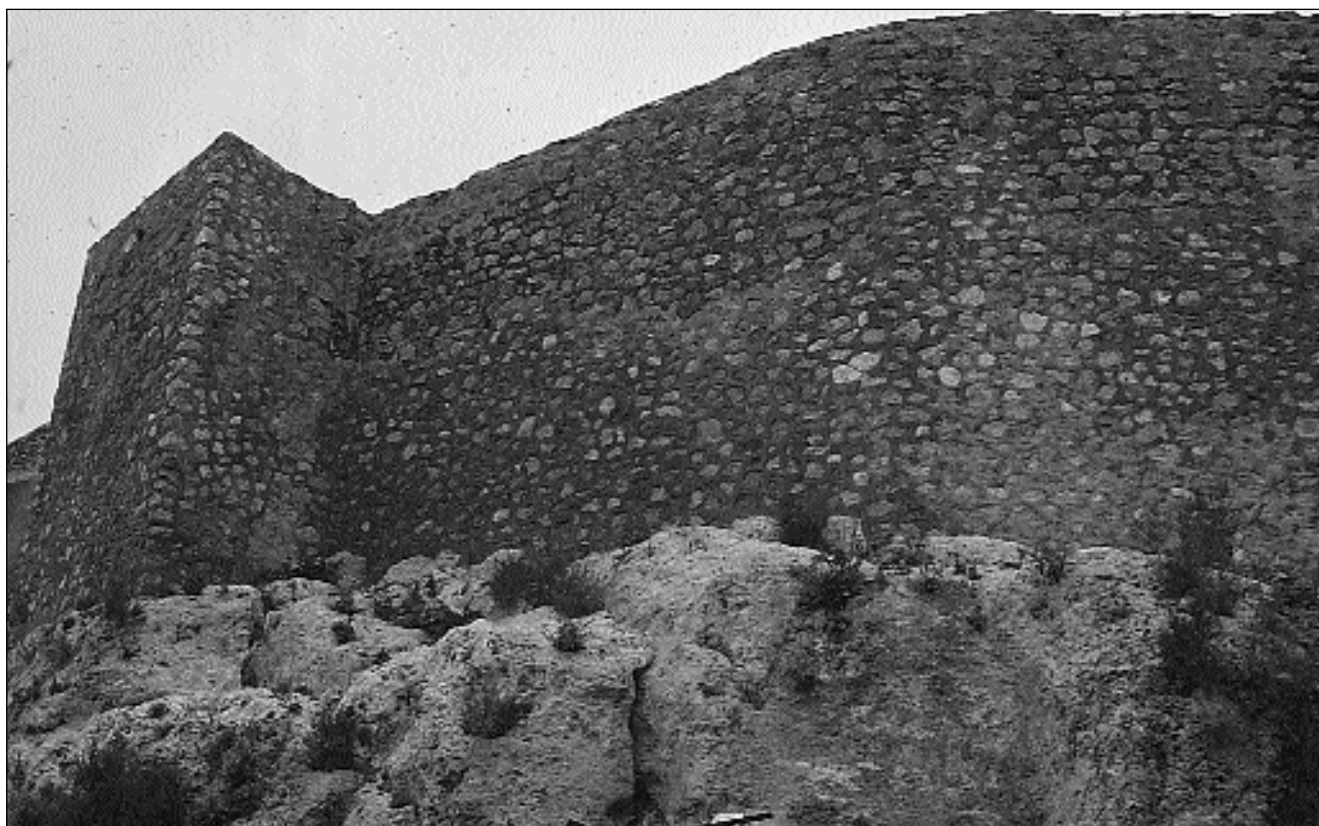
*Lámina 2. C/. San Ramón. Torre y lienzo de muralla después de la intervención (año 1985).*

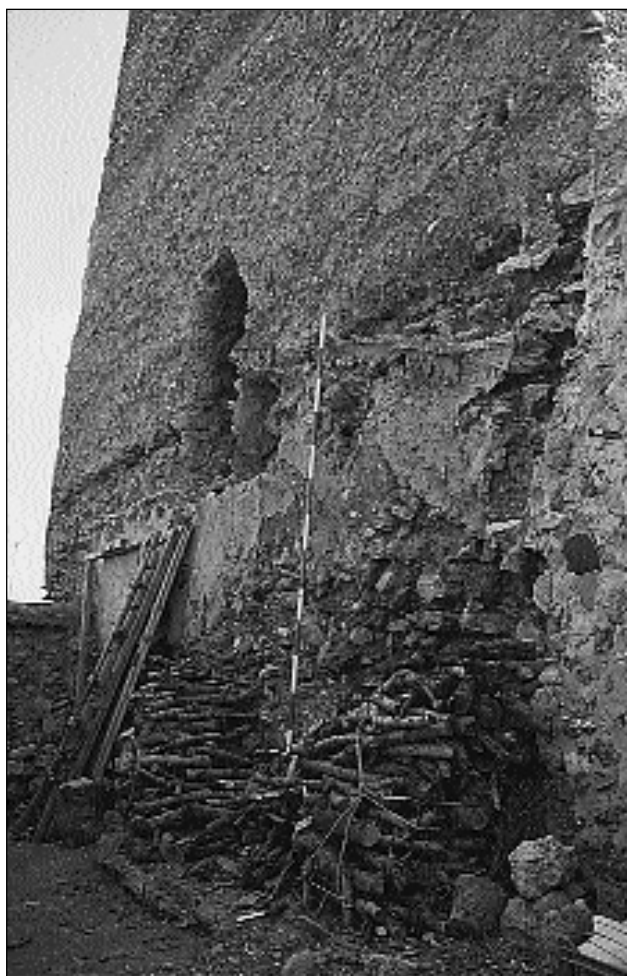
Lámina 5. Torre de La Calahorra, cuerpo inferior (año 1990).

**ESTADO DE CONSERVACIÓN:** El edificio presenta numerosas deficiencias estructurales. El asiento de la torre, en todo su contorno, está socavado (especialmente las esquinas), con pérdida completa de la costra externa (Lám. 5). El interior de la zona intermedia de la torre ha sido parcialmente vaciado, con manifestación externa en sendas aberturas en los frentes Norte y Sur (los habitantes de la vivienda intramuros colindante con la torre aprovecharon la poca solidez del relleno de ésta para excavar varias estancias en su interior). En el tramo superior de la torre, el lateral Oeste ha perdido mucho volumen; varias tapias que coronan en la actualidad el frente Norte tienen posibilidad de desplome; a causa de la desaparición del forjado superior, el relleno de la torre está al aire, desprotegido y expuesto a la acción directa de la lluvia.

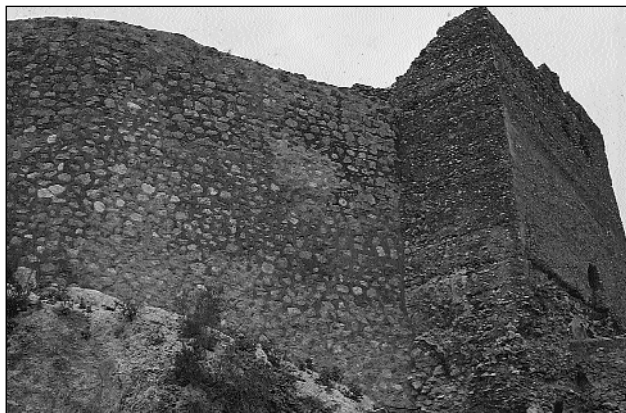
**Lámina 6.** Torre de La Calahorra, vista desde el Sureste, antes de la intervención (año 1990).

**Base:** Calzo de las esquinas y relleno de las zonas socavadas. Posterior recubrimiento del cuerpo inferior con tapial encofrado (Lám. 6 y 7).

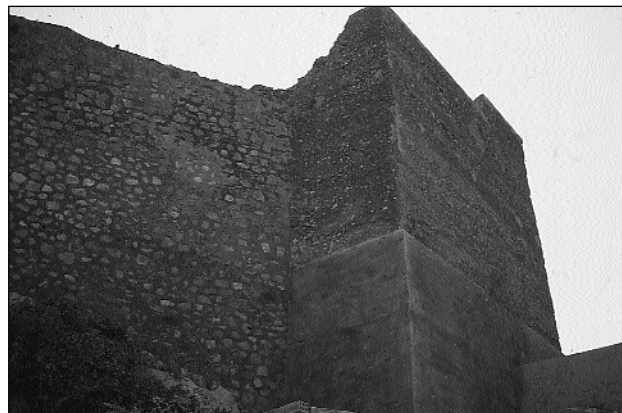
**Lámina 7.** Torre de La Calahorra, vista desde el Sureste, tras la intervención (año 1991).

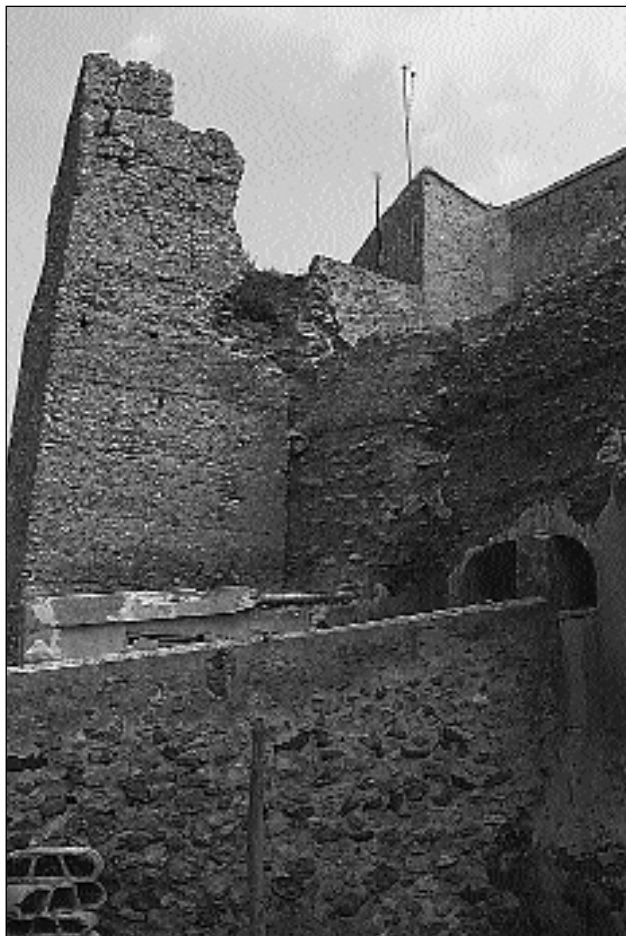
**Lámina 8.** Torre de La Calahorra, vista desde el Oeste, antes de la intervención (año 1990).

**Cuerpo superior:** Recrecido del paramento Oeste hasta igualar en altura el alzado del frente Norte (Lám. 8 y 9). Sujeción de paramentos volados de la torre mediante una correa de cemento perimetral interior. Cubierta mediante plancha de cemento, aislante y solado; instalación del correspondiente sistema de evacuación de agua.

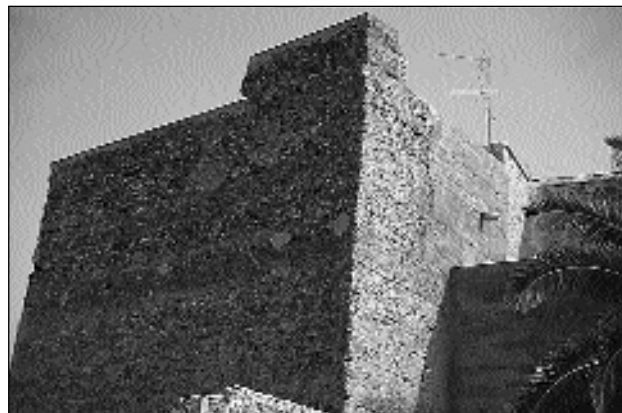
**Lámina 9.** Torre de La Calahorra, vista desde el Noroeste, después de la intervención (año 1991).

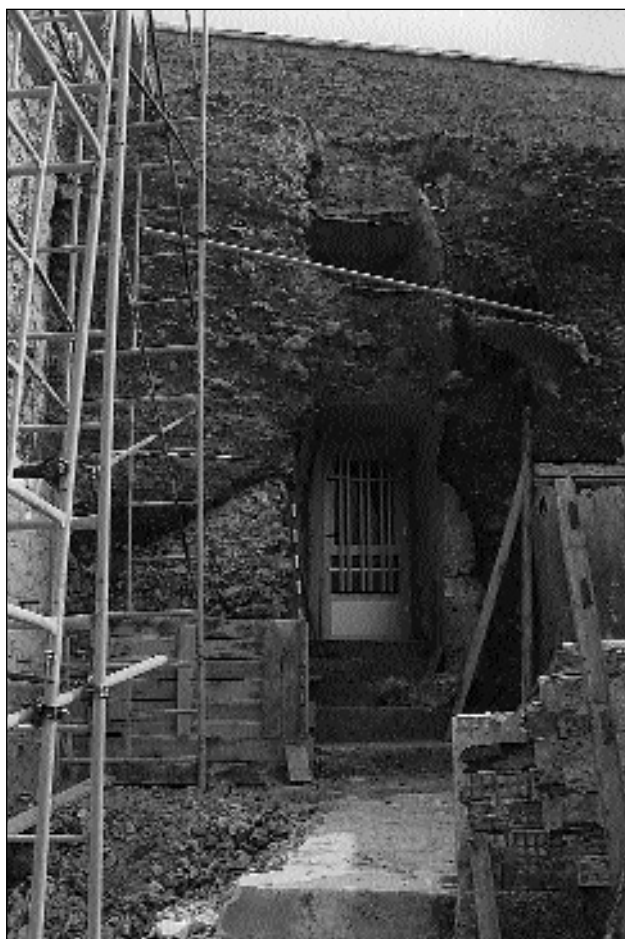
**ESTADO DE CONSERVACIÓN:** El lienzo de muralla sirve de cierre Norte a una vivienda. Está muy deteriorado, con sensible disminución de volumen, por pérdida de material, en el frente y zona superior (fuerte y continuada incidencia antrópica); desprovisto de la costra externa; vanos abiertos a través del paramento (puerta trasera y tragaluz) que comunican la vivienda con el espacio abierto entre muros; numerosos puntos excavados en su superficie para encajar bajante de agua; base socavada (letrina, de pequeñas dimensiones); coronamiento actual degradado y volado, con serio riesgo de desplome, se reaprovecha como murete del terrado de la casa (Lám 10).

**Lámina 10.** Lienzo de muralla (casa de Blas Rojo), antes de la intervención (año 1991).

Demolición de letrina y retirada de elementos ajenos (bajante de agua) a la muralla. Calzo del muro y relleno de puntos excavados. Revestimiento del paño, salvo el vano correspondiente a la puerta trasera, con un forro mediante técnica y materiales empleados en el edificio original, en este caso, encofrado de tapial (Lám. 11); enlosado de la coronación que evita filtraciones de agua, y despliegue de nuevo desagüe.

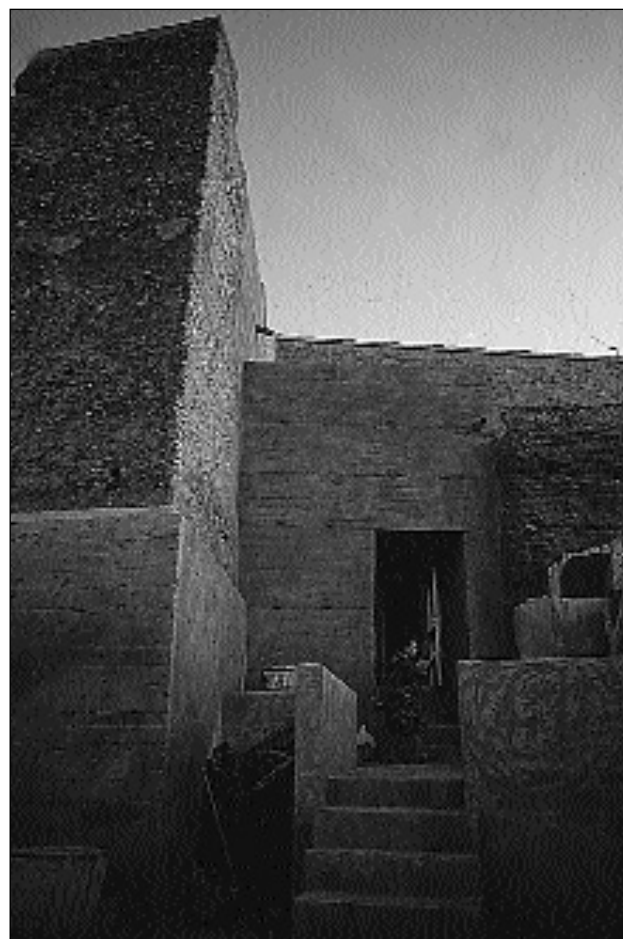
**Lámina 11.** Lienzo de muralla (casa de Blas Rojo), restaurado.

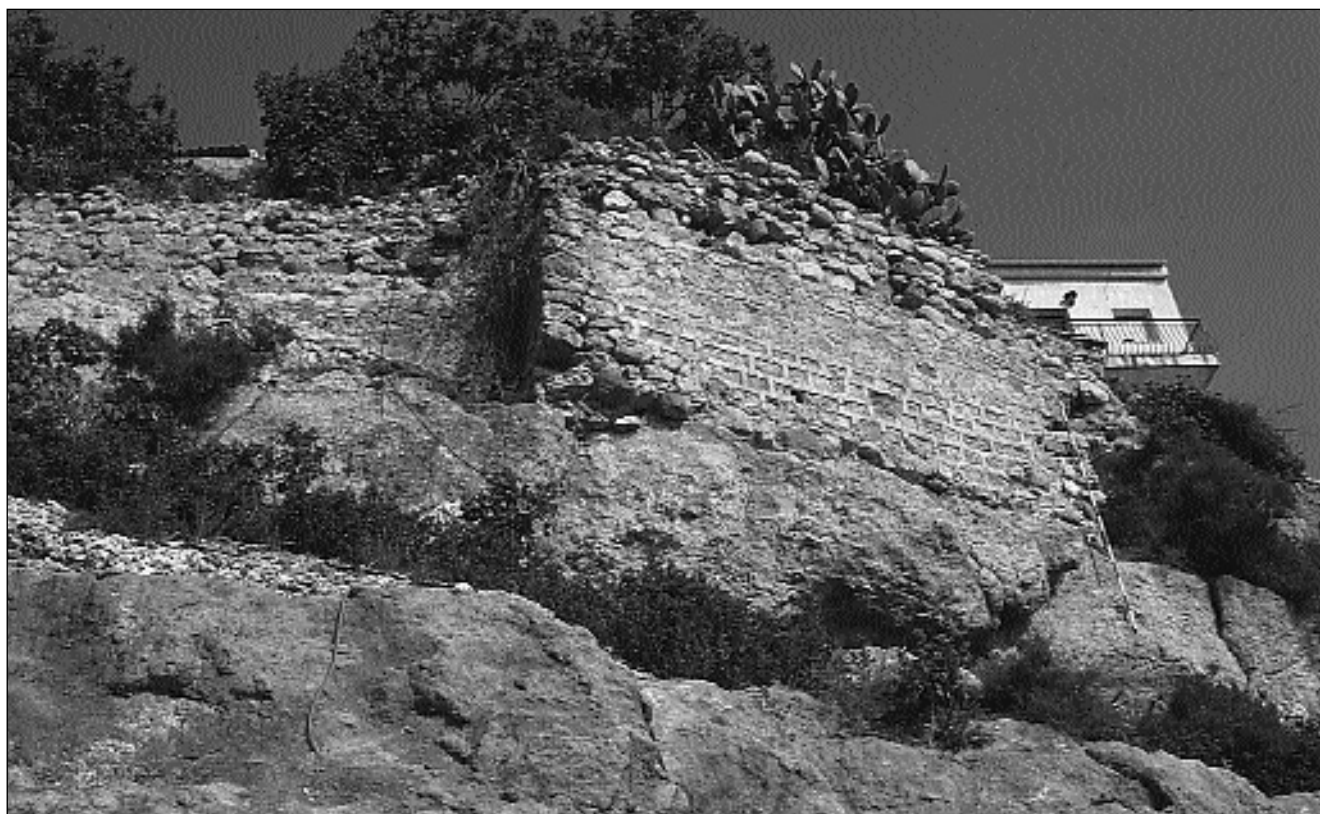
ESTADO DE CONSERVACIÓN: El lienzo presenta graves deficiencias de estabilidad en la base de sus esquinas (la orientada al Norte carece de apoyo), así como riesgo de desprendimiento de mampuestos en la mitad superior. En la corona de la estructura crecen numerosos arbustos y una palera (Lám. 12).

*Lámina 12. Lienzo saliente de la muralla, antes de la intervención (año 1990). Lámina*

INTERVENCIÓN: En el asiento y la mitad superior del lienzo. Como primera medida se limpió la cobertera vegetal de la parte superior del saliente. En la mitad inferior no se actuó salvo para calzar las esquinas; la imposibilidad de apoyar la norte en su lugar original, la roca se había desprendido, hizo necesario sustentarla en la cornisa rocosa inferior mediante un pilar de obra. La mitad superior del lienzo se cohesionó añadiendo mampuestos allí donde faltaban y volviendo a juntarlos (Lám. 13). Se aprovechó el trabajo en esta estructura para rejuntar y consolidar un tramo de muro de mampostería inmediato al sur del saliente.

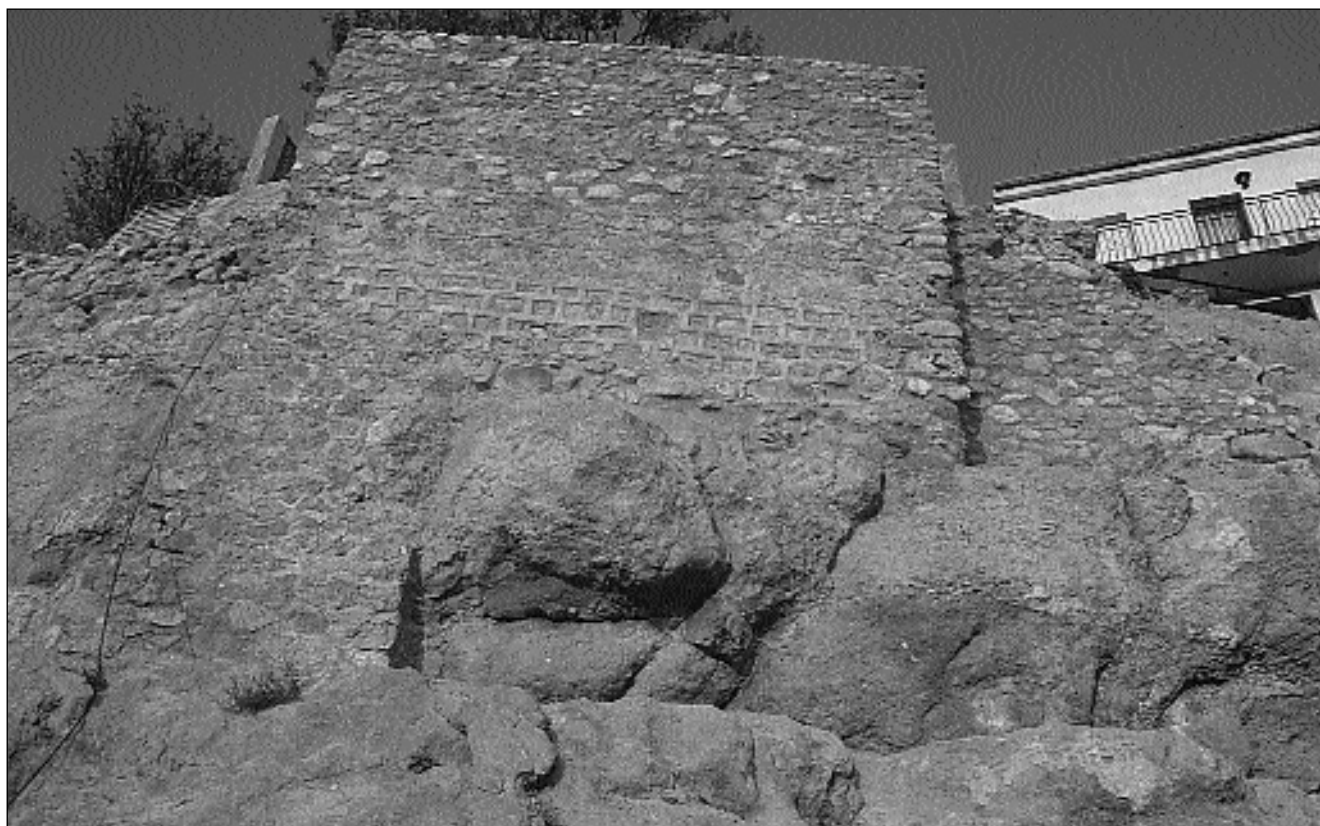
*13. Lienzo saliente de la muralla, restaurado (año 1991).*

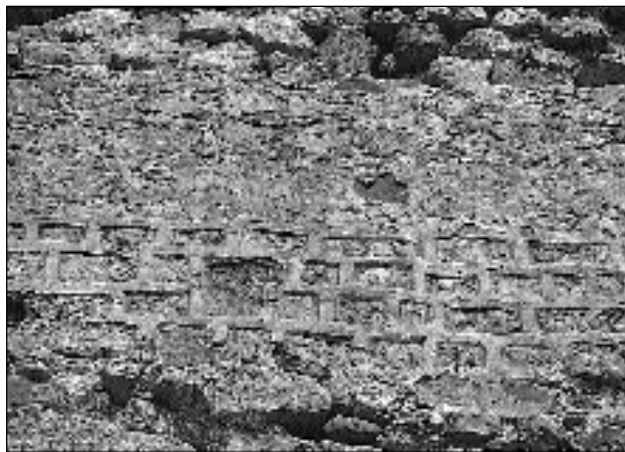
REFERENCIAS HISTÓRICAS / DOCUMENTACION ARQUEOLÓGICA: Hemos tenido la fortuna de observar de cerca cómo se aplicó una decoración a la superficie del muro con el propósito de conferir otra apariencia a su fábrica (Lám. 14). Este proceder (falseo de aparejos, ocultación de juntas, etc.), muy común en las construcciones militares de la Edad Media, tenía como fin despistar al posible enemigo, pues otorgaba a las obras una imagen de consistencia de la que en realidad carecían.

**Lámina 14. Lienzo saliente. Detalle de la fábrica y tratamiento de la superficie.**

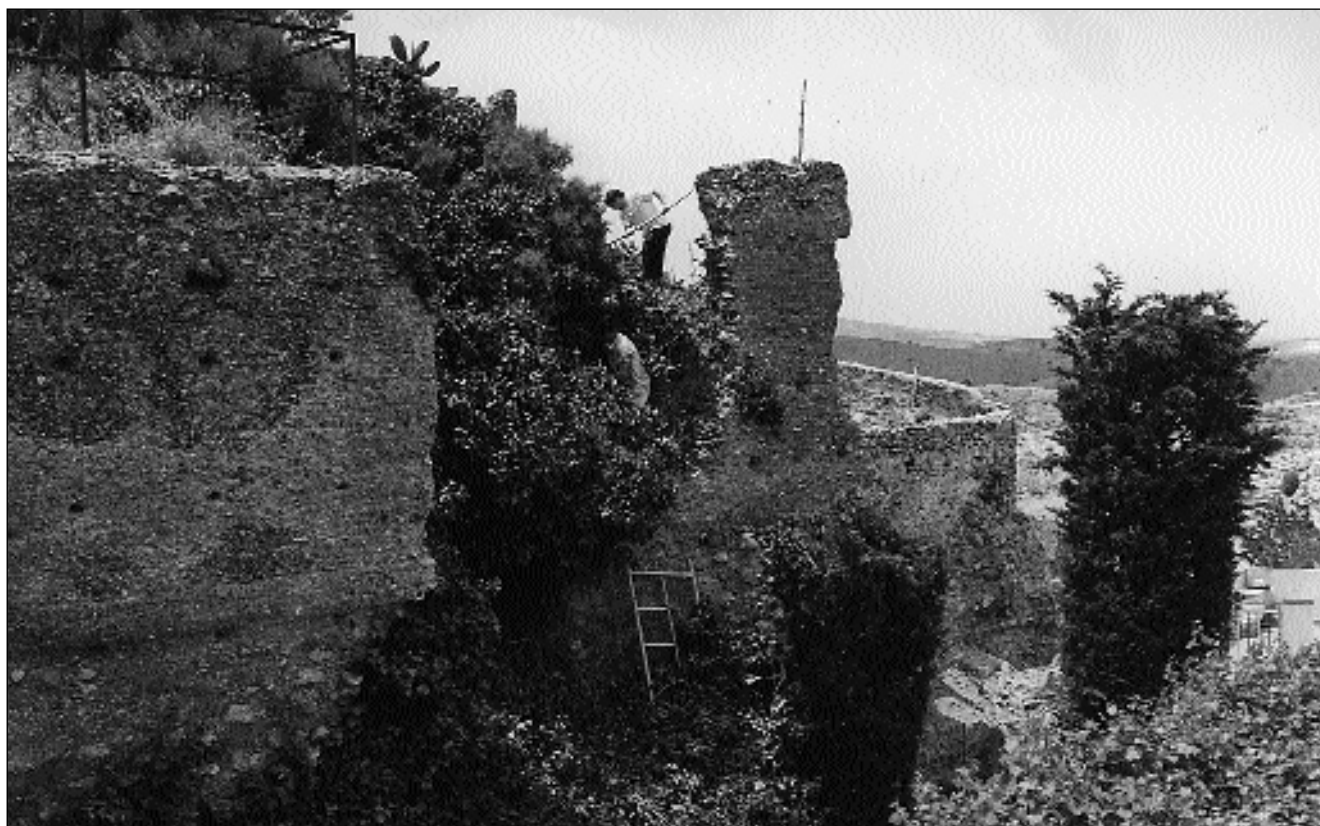
*Lámina 17. Lienzo del antemuro inmediato al torreón (retirada de la cobertera vegetal).*

**INTERVENCIÓN:** En la corona y el lateral del lienzo. En primer lugar fue retirada la vegetación que cubría el frente del muro (Lám. 17). A continuación se procedió a recrecer el paño en toda su longitud (10'00 m) hasta igualar la altura del

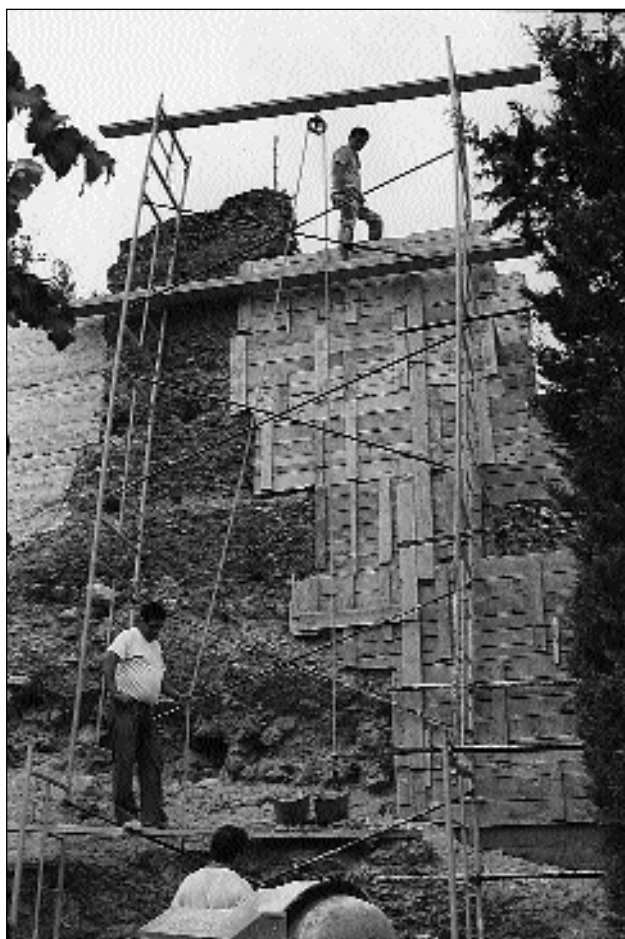
**Lámina 18. Lienzo del antemuro inmediato al torreón. Proceso de encofrado.**

probable paso de ronda, con lo cual, el resto de la tapia superior (parapeto) que se conserva permanece volado (Lám. 18). El muro restituído se conectó, al Este, con el torreón, mientras que hacia el Oeste fue prolongado algo más de 1'00 m más allá de los restos originales, con el propósito de cubrir la sección deteriorada del lienzo y marcar la dirección y continuidad del mismo (Lám. 19).

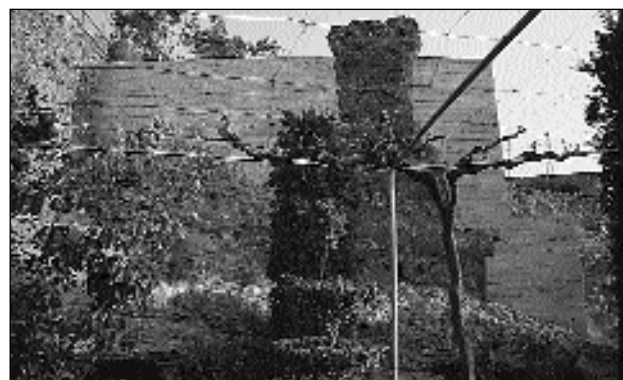
**Lámina 19. Lienzo del antemuro inmediato al torreón, restaurado (año 1991).**

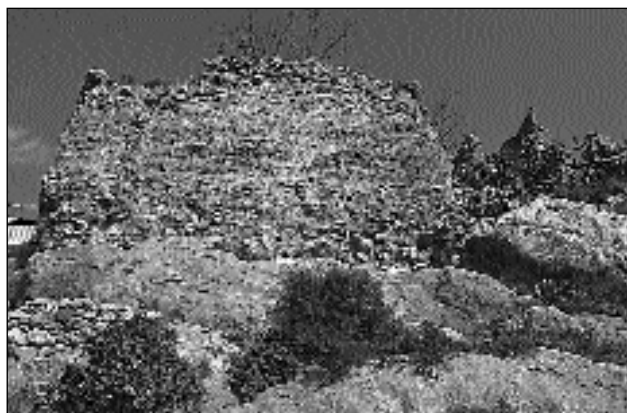
ESTADO DE CONSERVACIÓN: Estabilidad aceptable salvo en la base, donde sus dos esquinas han perdido algo de material. Corteza de la torre, en general, degradada, de manera

notable en la parte superior de los paños. Incidencia negativa de las raíces de arbustos y almendro existentes en la corona del edificio, en la actualidad, su propio relleno (Lám. 21).

*Lámina 21. «La Torrecilla», vista del frente Oeste, antes de la intervención (año 1990).*

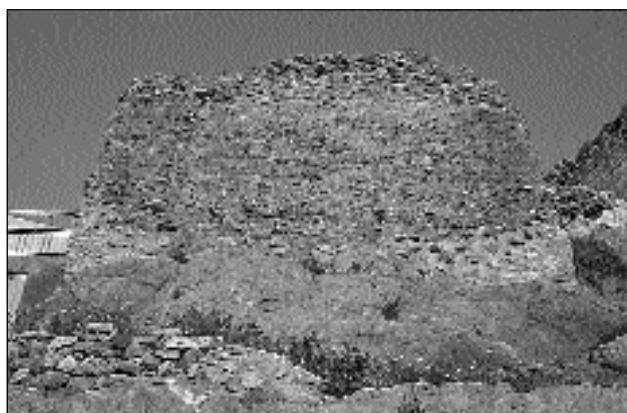
*Lámina 22. «La Torrecilla», vista del frente Oeste, tras la intervención (año 1991).*
