**INFORME ARQUEOLÓGICO E HISTÓRICO
SOBRE LAS OBRAS DE RESTAURACIÓN EN
LAS VIVIENDAS Y DEPENDENCIAS ANEXAS
DE LA ERMITA DE LA ROGATIVA
(MORATALLA). AÑO 1994**

INDALECIO POZO MARTÍNEZ

ENTREGADO: 1994

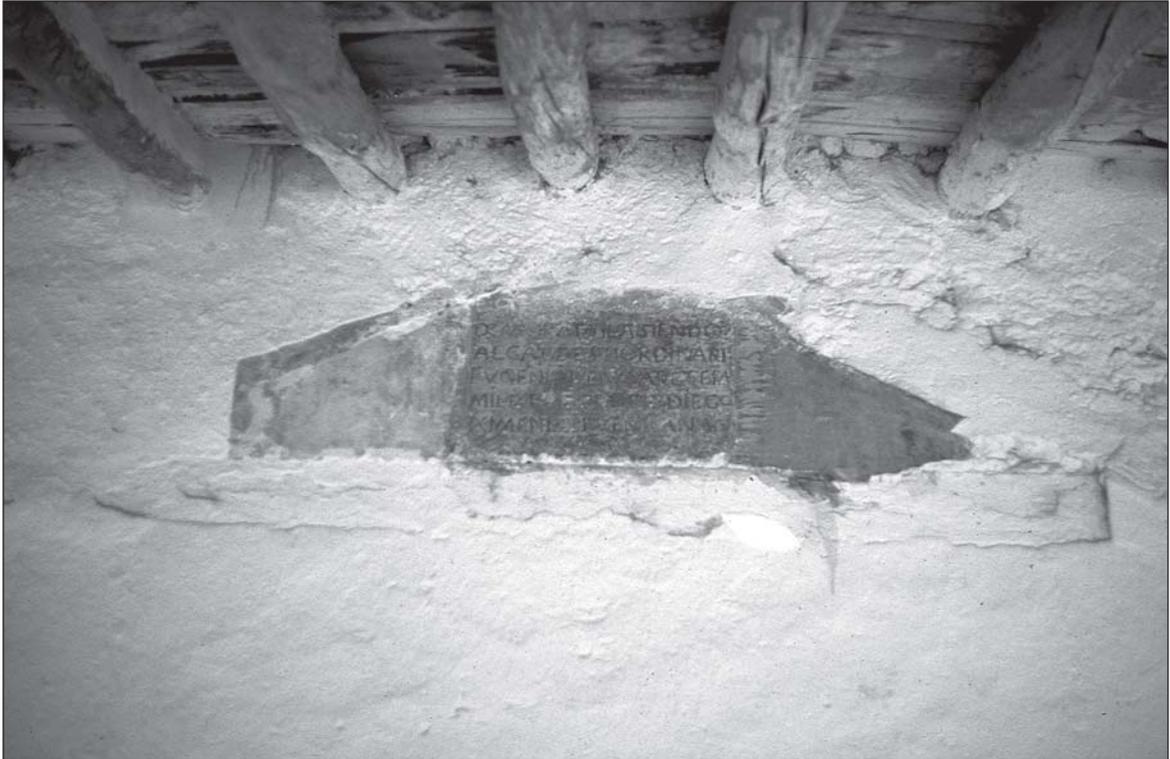
Otro de los trabajos emprendidos durante el proceso de restauración ha consistido en eliminar algunos de los múltiples enlucidos y encalados que estaban ocultando parcialmente la inscripción de 1636 y el frontón que la acoge (lámina 2). Se ha comprobado que el epígrafe está incompleto puesto que hemos hallado restos de otra línea precedente de escritura, que comienza con el adjetivo demostrativo EST[A] o EST[E], aportando cierto sentido a la lápida conmemorativa y que sugiere la existencia de otra u otras líneas hoy totalmente perdidas. Su restitución completa resulta tarea imposible, tan sólo cabe deducir sobre esta línea precedente atendiendo al número de grafías que componen cada línea conservada (16-20) y a la lectura del resto conservado, texto que viene a indicar claramente que se trata de una inscripción conmemorativa de la edificación de la ermita o de una parte de ella.

Un examen detenido de las grafías que componen la inscripción ha permitido comprobar que originalmente estuvieron pintadas en negro, siendo repintadas modernamente con un tinte azul plástico.

El frontón de yeso que cobija el epígrafe sufrió idéntico proceso de ocultamiento a causa de su deterioro. En una fase intermedia se ornamentó con una pequeña banda en rojo que recorre todo su perímetro, faja que tiene la particularidad de dibujar hasta los desperfectos que se habían producido en uno de los extremos del frontón. Posteriormente se fue encalando hasta ocultarlo completamente aunque las diferencias en los materiales y calidades de todo

Foto 2: Inscripción de 1636.

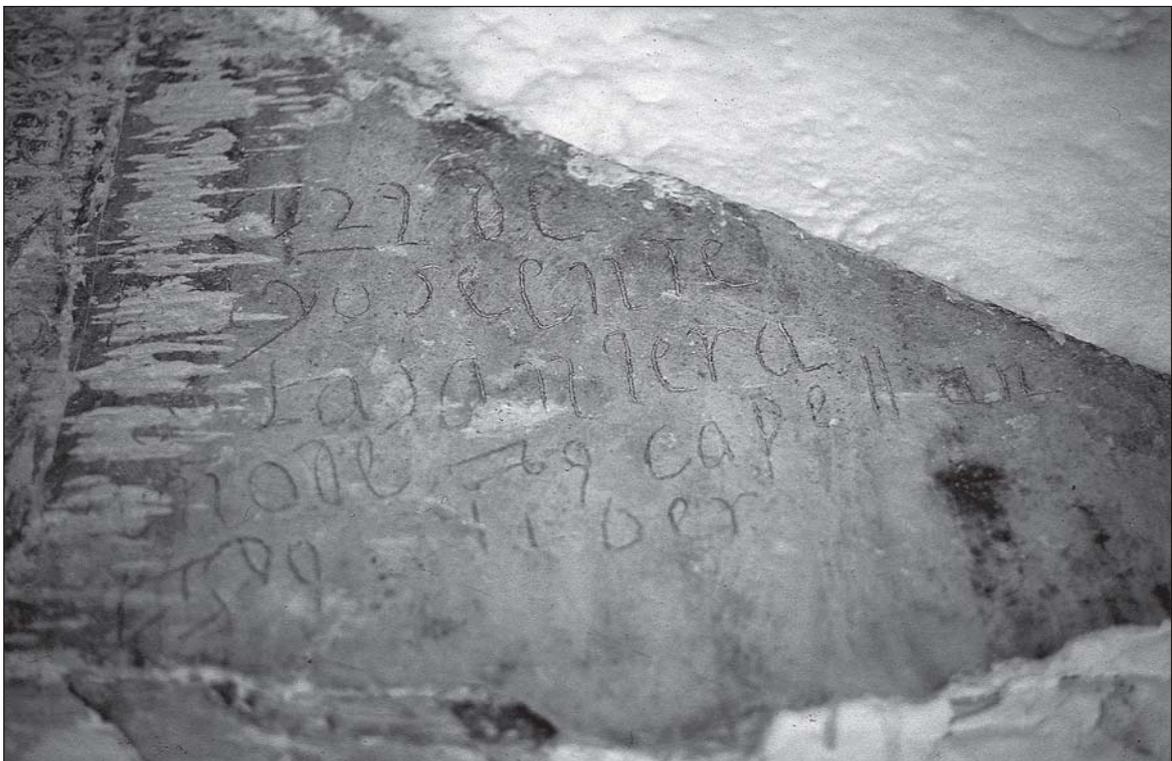
Pues bien, en el paño derecho de este frontón se ha encontrado un grafito inciso en el yeso, parcialmente destruido por el picado de enlucidos posteriores, cuya lectura también ofrece ciertos interrogantes (lámina 3). A pesar de leer claramente las palabras "Año de", no hemos sido capaces de transcribir con total seguridad la data que le sigue. En el registro se aprecia lo siguiente:

Foto 3: Grafía en yeso.
