# EVOLUCIÓN DE LA UTILIZACIÓN Y CONSERVACIÓN DEL PARQUE MOLINAR DE LA ZONA NORTE DE LA COMUNIDAD DE MADRID

LEOPOLDO MEDINA DEL CERRO  
DOCTOR INGENIERO AGRÓNOMO

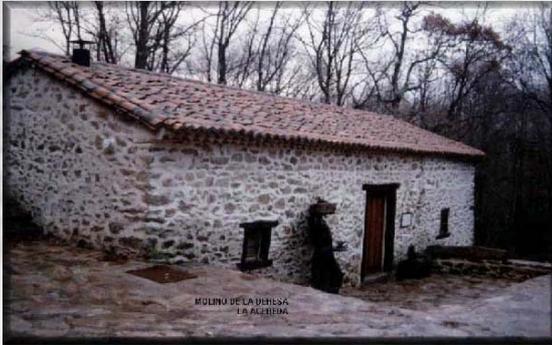
#### MOLINO DE LA DEHESA (Domingo, 24 de diciembre de 1995)

El agua se toma del arroyo a unos 600m. del molino y se conduce a éste por un caz en buenas condiciones. El cubo se ha revestido con lajas de pizarra igual que el resto de la zona que rodea al molino. La cuadra se ha convertido en los servicios del local y en la lámina de agua que se ha formado en el cubo nadan algunos azulones y en una ocasión se ha podido ver a primera hora de la mañana un visón americano. El edificio es de sencilla construcción con una sola planta rectangular de mampostería irregular y enfoscada y tiene cubierta a dos aguas de teja árabe. Disponía de una sola piedra. La salida del agua por el cárcavo se realiza por una reguera que la conduce a los restos del otro molino del término que se encuentra a unos 300m. aguas abajo.

*A la entrada de la pista de acceso al molino, que se ha cerrado con una cerca metálica, la CAM ha colocado un atril explicando el origen del molino, su propiedad concejil y aspectos de su interior. No hay deterioros apreciables y ha aumentado la privatización del paraje. (Domingo, 14 de enero de 2001)*

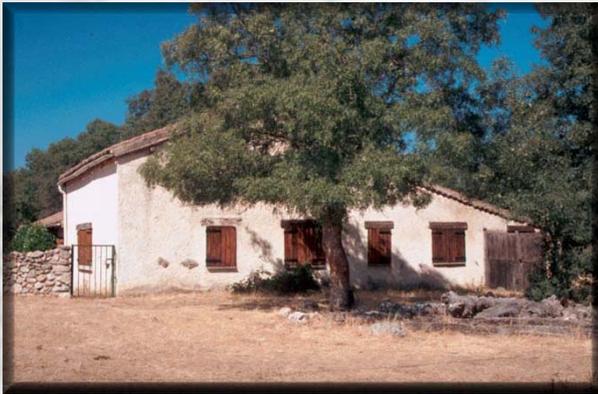
## ALAMEDA DEL VALLE MOLINO DE LAS ERAS (Domingo, 21 de julio de 1996)

Está situado en la margen derecha del Río Lozoya a escasos metros de la raya de término de Oteruelo. Hay que salir del pueblo hacia el sur en dirección al río, cruzar un puente y un pontón y girar a la derecha. Después de cruzar un regato se encuentra el molino transformado desde hace tiempo en residencia secundaria. Ha perdido las características esenciales de un molino y únicamente por la existencia de las muelas en la zona ajardinada del edificio y por los restos del caz se puede identificar como tal.

*Mantiene su condición de casa de vacaciones muy bien cuidada. (Domingo, 11 de febrero de 2001)*

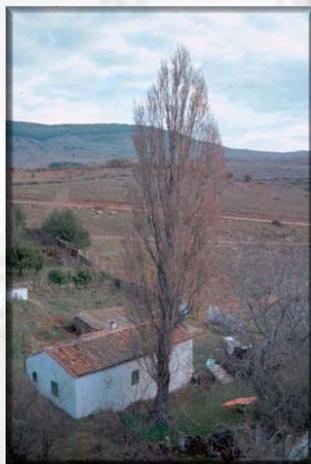
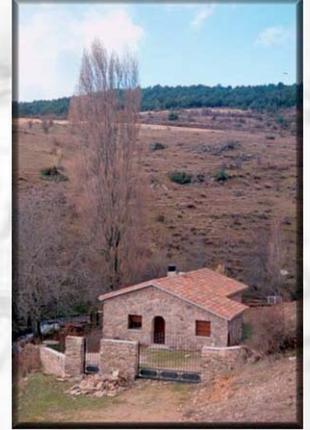
### MOLINO DE EL BARDAL (Domingo, 17 de marzo de 1996)

El edificio, convertido en residencia secundaria, es una sencilla construcción de una planta con tejado de teja árabe a dos aguas. Se han alterado los huecos para adecuarlos a su uso actual. No es posible conocer el estado del interior aunque probablemente todos los elementos de la instalación hayan sido

eliminados, dejando en todo caso aquellos que tienen un carácter decorativo. No se aprecian señales de cubo ni de la balsa por haber sido eliminados al construir dos pequeñas construcciones adosadas al molino: una destinada a garaje y la otra a almacén. Tampoco quedan señales de la salida del cárcavo. En el "jardín" se encuentra una mesa que utiliza una de las muelas de la instalación.

*Ha cambiado la fisonomía del edificio: se han modificado los huecos, han realizado un chapado de los muros con lajas de pizarra de la zona y el cerramiento de la parcela es de lujo. (Domingo, 18 de febrero de 2001)*

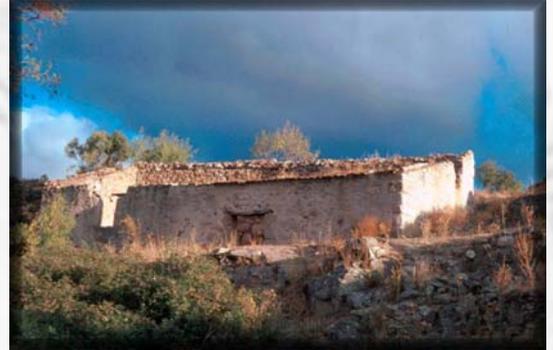
### MOLINO DE LA MARQUILLA (Domingo, 13 de octubre de 1996)

Recibe también el nombre de Molino de los Prados de la Villa por el paraje donde se encuentra, a unos trescientos metros aguas abajo del Molino de Moldes en la misma margen del arroyo. Sólo quedan parte de los muros, el caz y la balsa de grandes dimensiones. Son visibles la entrada de agua al molino y la salida del cárcavo formada en arco rebajado con lajas de piedra.

*Las cuatro paredes y la boca del cárcavo continúan sin cambios. (Domingo, 4 de febrero de 2001)*

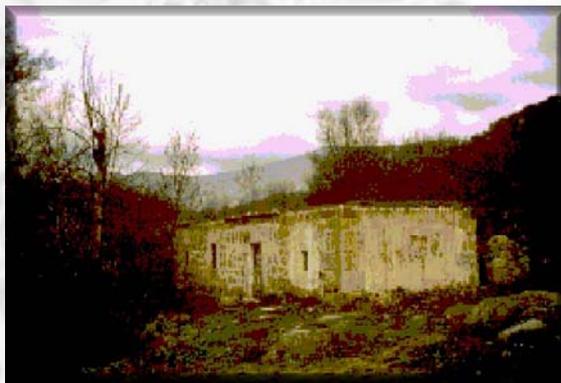
### MOLINO DE PEPE (Domingo, 3 de diciembre se 1995)

La carretera de Cabanillas de la Sierra a Navalafuente cruza el Aº de Albalá a unos 2 km. del primer pueblo. A mano derecha, se encuentran las ruinas que quedan del molino. El edificio fue construido en 1875 según consta en el dintel de la puerta de entrada al molino. Es una construcción amplia, de planta casi cuadrada con muros de sillarejo en la fachada que mira hacia la carretera. Las esquinas son de sillería y conceden al edificio un aspecto sólido, poco habitual en este tipo de construcciones en la zona. Falta la cubierta que debió ser a dos aguas. En el interior quedan restos de muelas.

Tuvo dos rodeznos al menos, según se deduce de los dos cárcavos cuyas salidas se encuentran en la esquina más próxima al arroyo. La entrada de agua al molino se realiza por la parte posterior mediante una magnífica construcción de sillería de granito, con aliviadero en cascada y tajamar de obra de ladrillo para las entradas a los dos rodeznos.

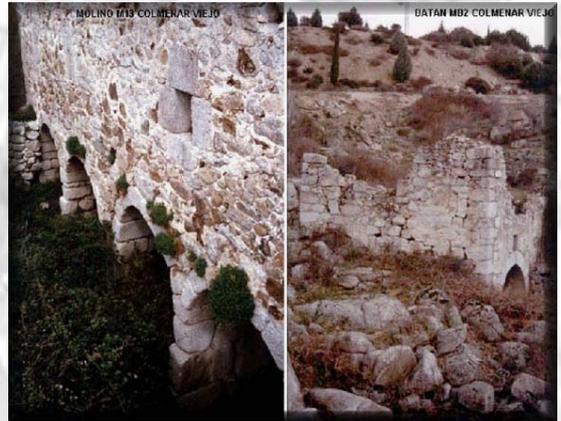
*Están paralizadas, posiblemente a causa de la estación, las obras de restauración y acondicionamiento del molino M-13 y el batán contiguo MB-14 según la clasificación de los autores del trabajo referenciado. La finalidad de las obras es doble: rescate y divulgación. (Domingo, 15 de octubre de 2000)*

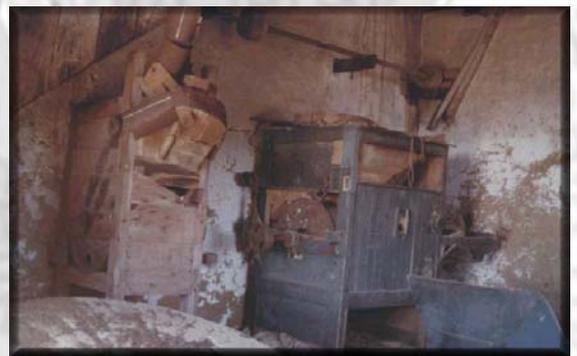
El edificio, así como los contiguos en los que se encontraban las cuadras, un almacén y un cobertizo, están en estado ruinoso. Consta de una sola planta mas desván con cubierta a dos aguas. Los muros son de mampostería tomada con barro. El molino tiene dos piedras y el nombre de La Fábrica con el que se le conoce en la zona está justificado por disponer de limpia, elevadores y cernido.

*Parte de los muros y de la cubierta se han derrumbado. En el interior, los restos de la instalación se han deteriorado y canibalizado. (Domingo, 18 de febrero de 2001)*

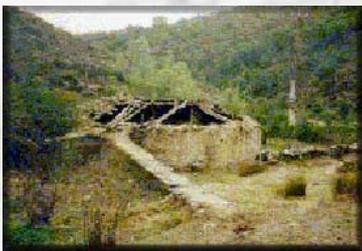
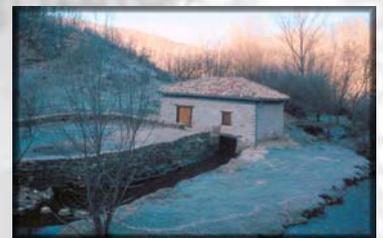
El molino es un pequeño edificio de mampostería irregular enfoscada y encalada, de una sola altura, con cubierta a dos aguas de teja árabe que se encuentra en mal estado de conservación. El agua es conducida a una amplia balsa situada en la parte posterior del edificio por un caz en el que se mantiene un aliviadero y una pasarela de madera. En el interior, entre los restos de la cubierta desplomada, se aprecian casi intactas las dos muelas de que disponía el molino, una de ellas cubierta aún por el guardapolvo. La salida del agua se realiza por un único cárcavo en el que se mantienen los dos rodeznos que transmitían el movimiento a las piedras.

*El molino se encuentra perfectamente rehabilitado con los materiales de la zona y como es habitual en este tipo de obras hay un exceso de cemento en el rejuntado. El agua corre y el caz se ha cerrado con una reja. Se dedicará a museo. Hay un atril explicativo puesto recientemente. (Domingo, 21 de enero de 2001)*

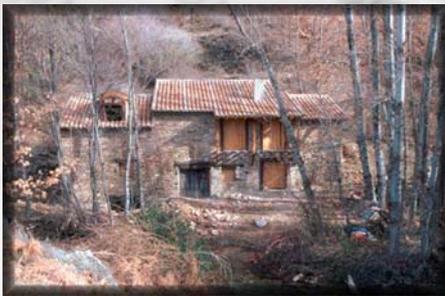
### MOLINO DE LA GARITA (Domingo, 10 de marzo de 1996)

Distancia el molino unos 3km. del casco y se llega a él por una pista que se inicia en la parte alta al N. del pueblo y conduce también a una toma de agua situada a unos 100m. aguas abajo del molino. La construcción se compone de dos edificaciones adosadas: una más alta, el molino propiamente dicho con dos alturas y otra más baja probablemente usada como almacén de grano, ambas con cubierta a dos aguas ejecutada con teja árabe. Los muros son de mampostería basta sin enlucir. El azud de derivación y el caz se encuentran en buen estado de conservación. El agua penetra en el molino por la parte posterior y mueve dos rodeznos alojados en un sólo cárcavo.

*Las obras no se han concluido debido a discrepancias entre el ayuntamiento y el promotor de la obra. Se han cubierto aguas. (Domingo, 14 de enero de 2001)*

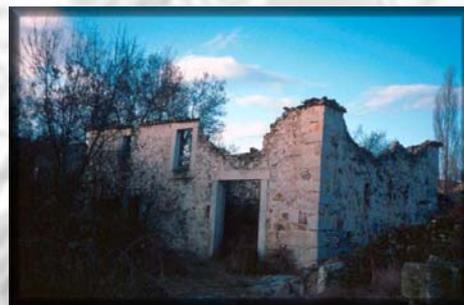
El gran edificio de mampostería contaba con grandes sillares de granito en las cuatro esquinas, dos plantas y puertas y ventanas recercadas con jambas y dinteles enterizos también de granito. Ha desaparecido la cubierta y en el interior del recinto no se aprecian restos de elementos del molino. El amplio caz tallado en parte en la roca y encauzado con grandes sillares dispone de un fuerte aliviadero y penetra en el molino directamente por un conducto troncopiramidal. Las zarzas cubren la salida del cárcavo que es inaccesible.

*Nada ha cambiado en el entorno de estas sólidas paredes. (Domingo, 14 de enero de 2001)*

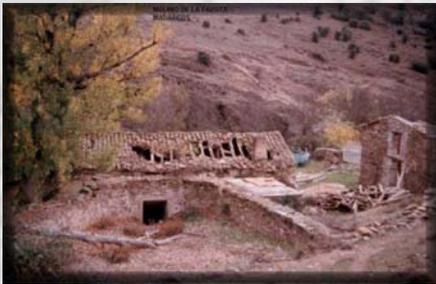
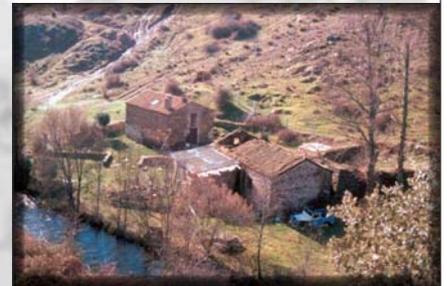
### MOLINO DE LA FAUSTA (Domingo, 29 de octubre de 1995)

Ambos edificios están ejecutados en tosca mampostería recubierta de mortero, con cubiertas a dos aguas de teja árabe en los dos casos. La balsa del molino es muy amplia y hace llegar el agua desde la parte trasera del edificio a los dos rodeznos; la salida se realiza por un único cárcavo.

*Sólo ha mejorado el edificio que fue cuadra: se ha convertido en una casa de dos plantas y han puesto una placa solar en la cumbre. El molino está intocado y el entorno ofrece una sensación de abandono.*  
(Domingo, 21 de enero de 2001)

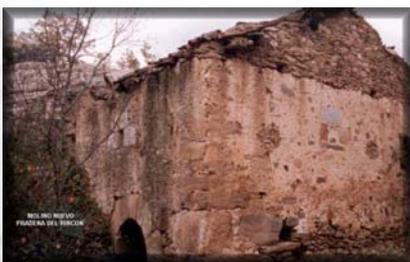
El edificio está bastante decaído. Contaba con don muelas movidas por un rodezno. Tiene planta rectangular, muros de mampostería basta revocados con mortero de cal y sillares en las esquinas. La cubierta a

*El deterioro se acrecienta por falta de conservación: la cubierta ha desaparecido casi por completo. (Domingo, 14 de enero de 2001)*

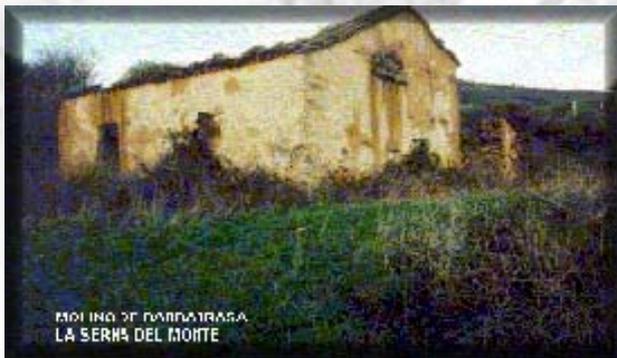
El edificio tiene las paredes de mampostería, caídas en algunos paños. Entre los escombros que cubren el suelo hundido se aprecia el cárcavo, el rodezno y algunos elementos que parecen indicar la existencia de una sierra de cinta movida por el agua. Formando parte del conjunto hay una casa que pudiera haber sido vivienda del molinero y una cuadra.

*Los mismos árboles caídos, la misma maleza impiden apreciar nuevos deterioros.*  
(Domingo, 4 de febrero de 2001)

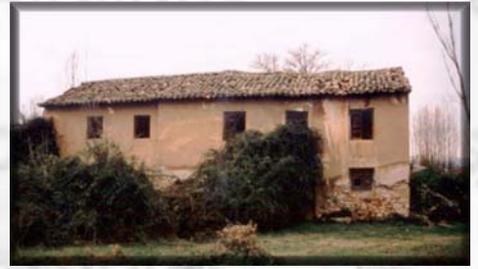
de la carretera se encuentra el edificio. Está situado en la margen derecha del Aº de San Vicente. El molino se encuentra en un estado de aparente buena conservación. Tiene planta rectangular, consta de dos alturas y en la inferior que está orientada al arroyo, tiene la entrada al molino y la salida de los dos cárcavos. Cubierta a dos aguas de teja árabe. Muros de mampostería basta enfoscados con mortero de cal. La entrada de agua se hace por la parte posterior que sólo dispone de una altura y se realiza mediante un ensanchamiento rectangular del caz ejecutado en piedra caliza y con tubería de entrada.

*Ligeros desperfectos en la cubierta auguran un fatal desenlace. (Domingo, 18 de febrero de 2001)*
