SECTOR III: CONJUNTO MINERO DE LO TACÓN

Índice de contenido SECTOR III: Conjunto Minero de Lo Tacón

CARACTERÍSTICAS Y LOCALIZACIÓN DEL SECTOR III: Conjunto minero de Lo Tacón

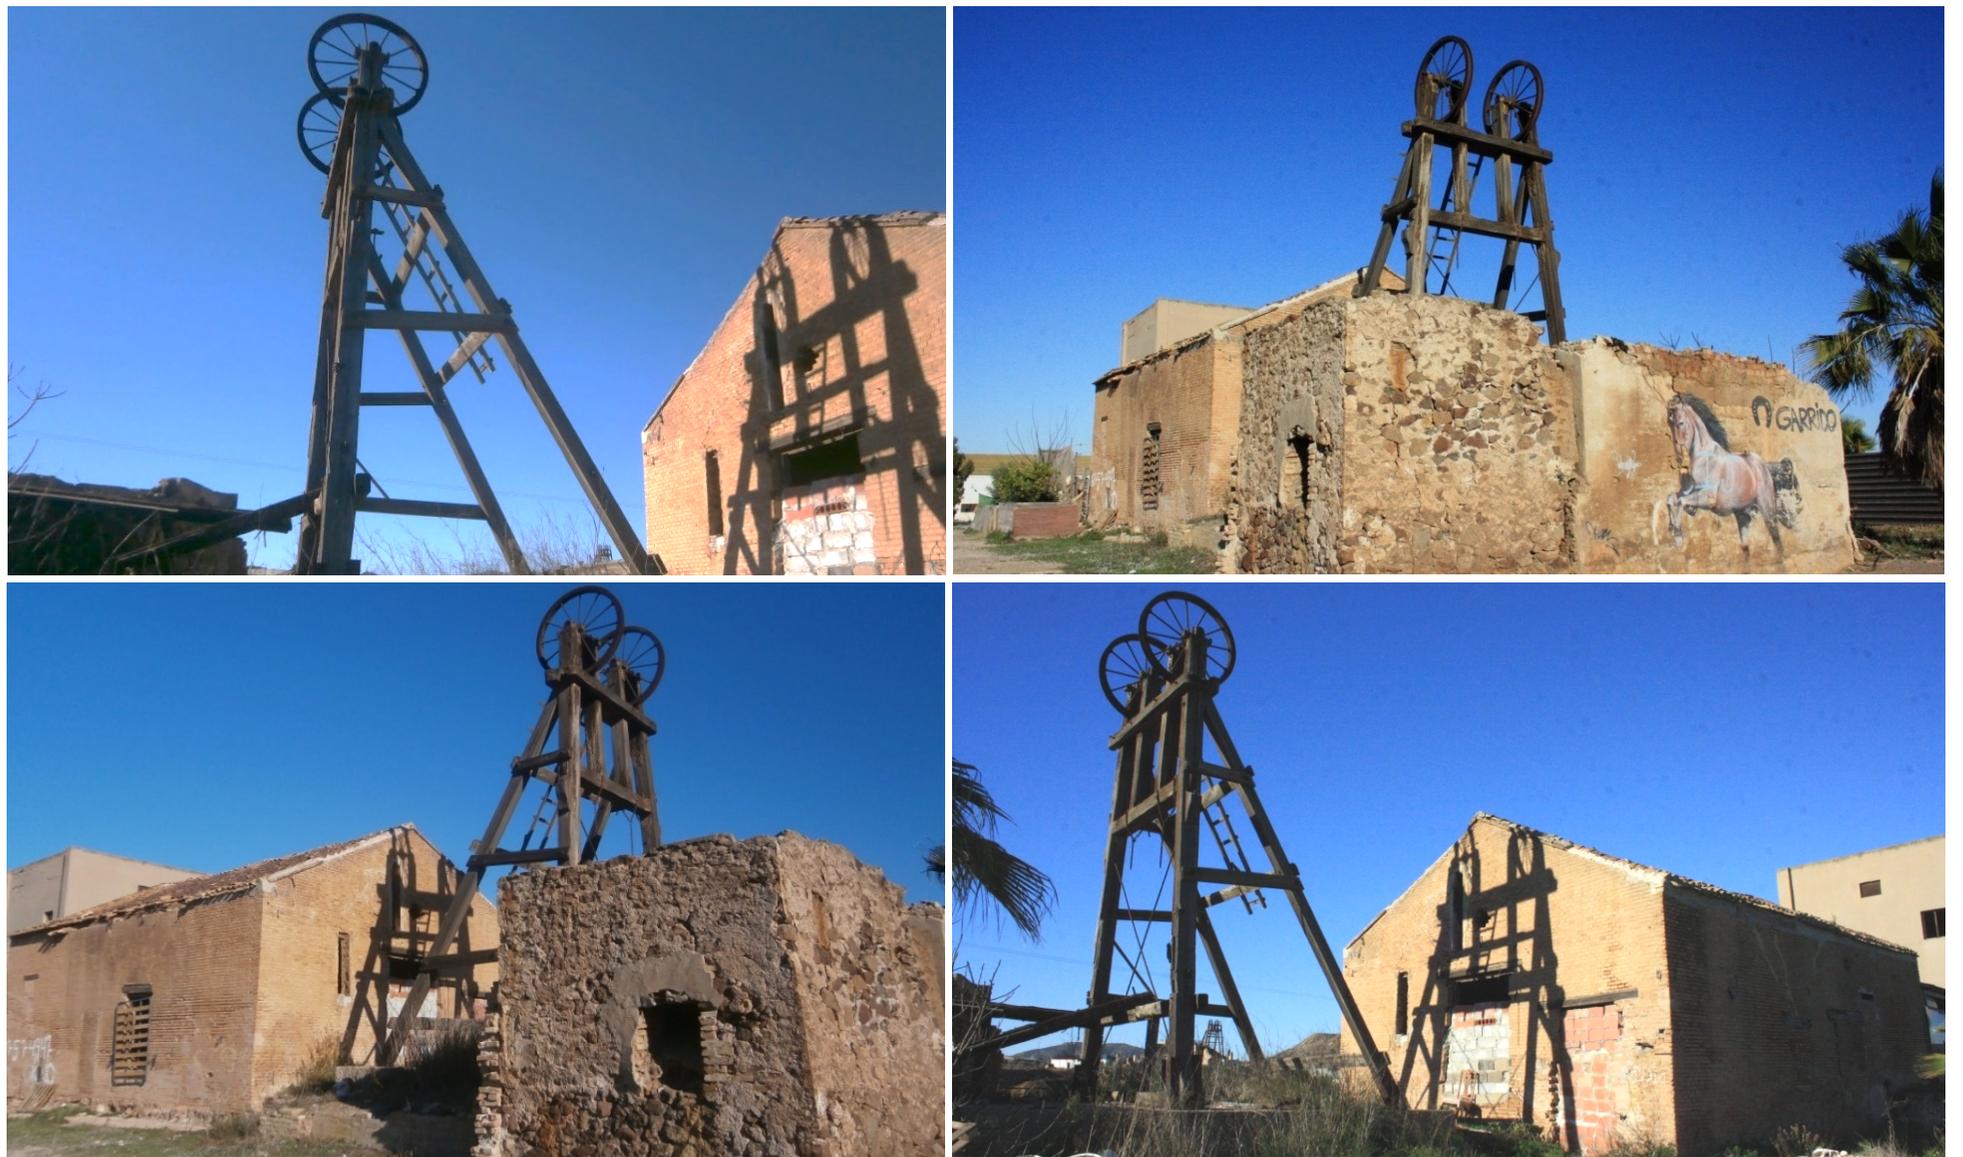
ESTADO DE CONSERVACIÓN: Valoración REGULAR, daño no estructural Estas instalaciones mineras que aparecían cuidadas hace unos años, hoy ofrecen un aspecto bastante más deteriorado, por el abandono y el intenso expolio. Aun así, la casa de máquinas dispone de cubierta y vigería, aunque aparece completamente vaciada de la maquinaria de tracción ya totalmente expoliada. Las maderas del castillete también se encuentran en mal estado, requiriendo a corto o medio plazo un tratamiento de conservación y restauración de su estructura.		
NIVEL DE RIESGO: Valoración global El nivel de riesgo para las personas es medio. El nivel de riesgo para el elemento es alto.	SEGURIDAD PARA LAS PERSONAS Existe un nivel medio de riesgo para las personas siendo los riesgos de mayor probabilidad los siguientes: <ul style="list-style-type: none"> ✓ Riesgo de desprendimientos de ladrillos, mampostería y tejas. ✓ Riesgo de caídas y lesiones por estructuras mineras abandonadas. ✓ Riesgo de caídas por taludes y por la existencia de zonas con diferentes niveles. 	SEGURIDAD DEL ELEMENTO Existe un nivel alto de riesgo para el elemento siendo los riesgos de mayor probabilidad los siguientes: <ul style="list-style-type: none"> ✓ Riesgo de desprendimientos de ladrillos, mampostería y tejas. ✓ Riesgo de expolio de materiales de construcción como ladrillos, maderas y elementos metálicos del castillete(poleas).

3, 4, 5 y 6. Estado actual del castillete y casa de máquinas del Pozo nº 1 de Lo Veremos, con el bastidor para el amaine del mineral.

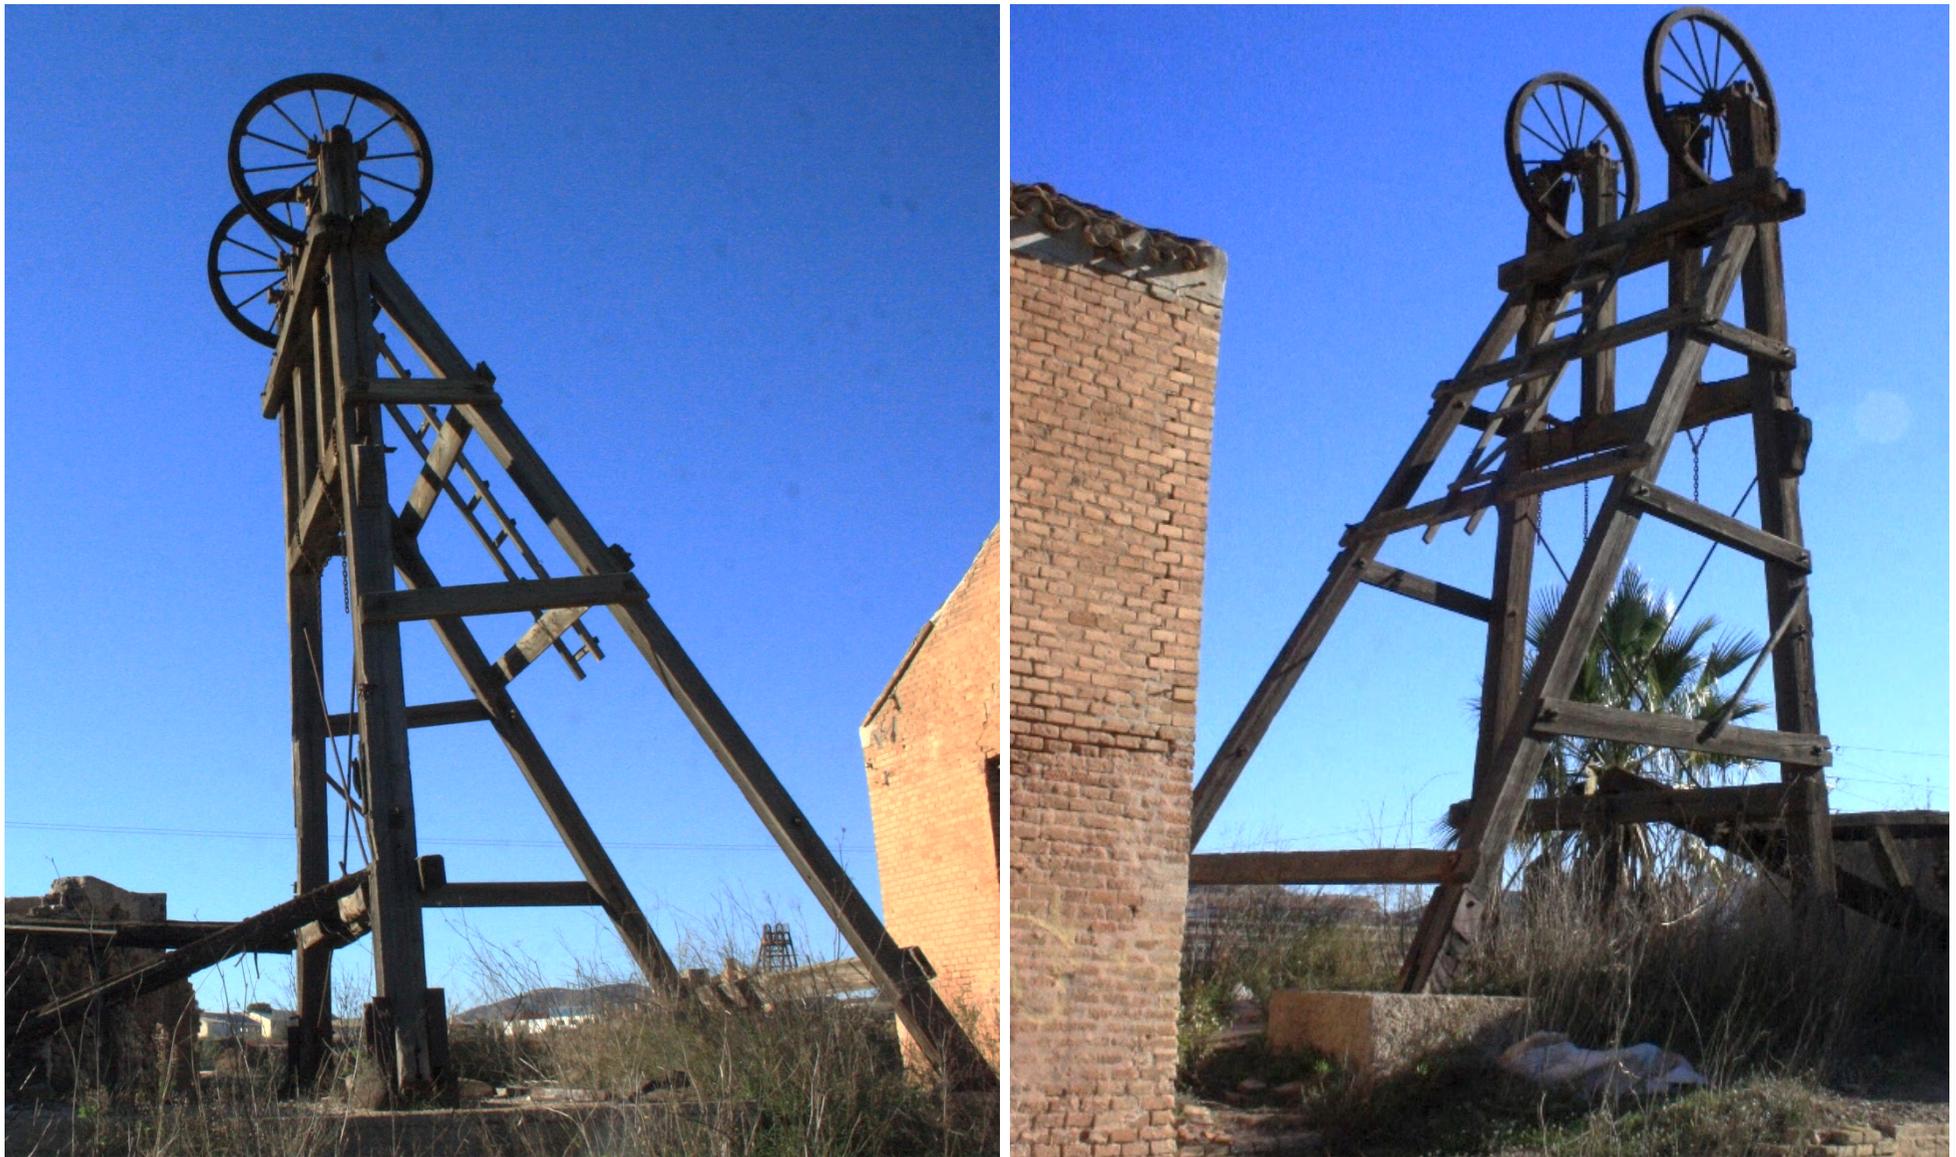
7 y 8. Estado actual del castillete del pozo nº 1 de la mina Lo Veremos.

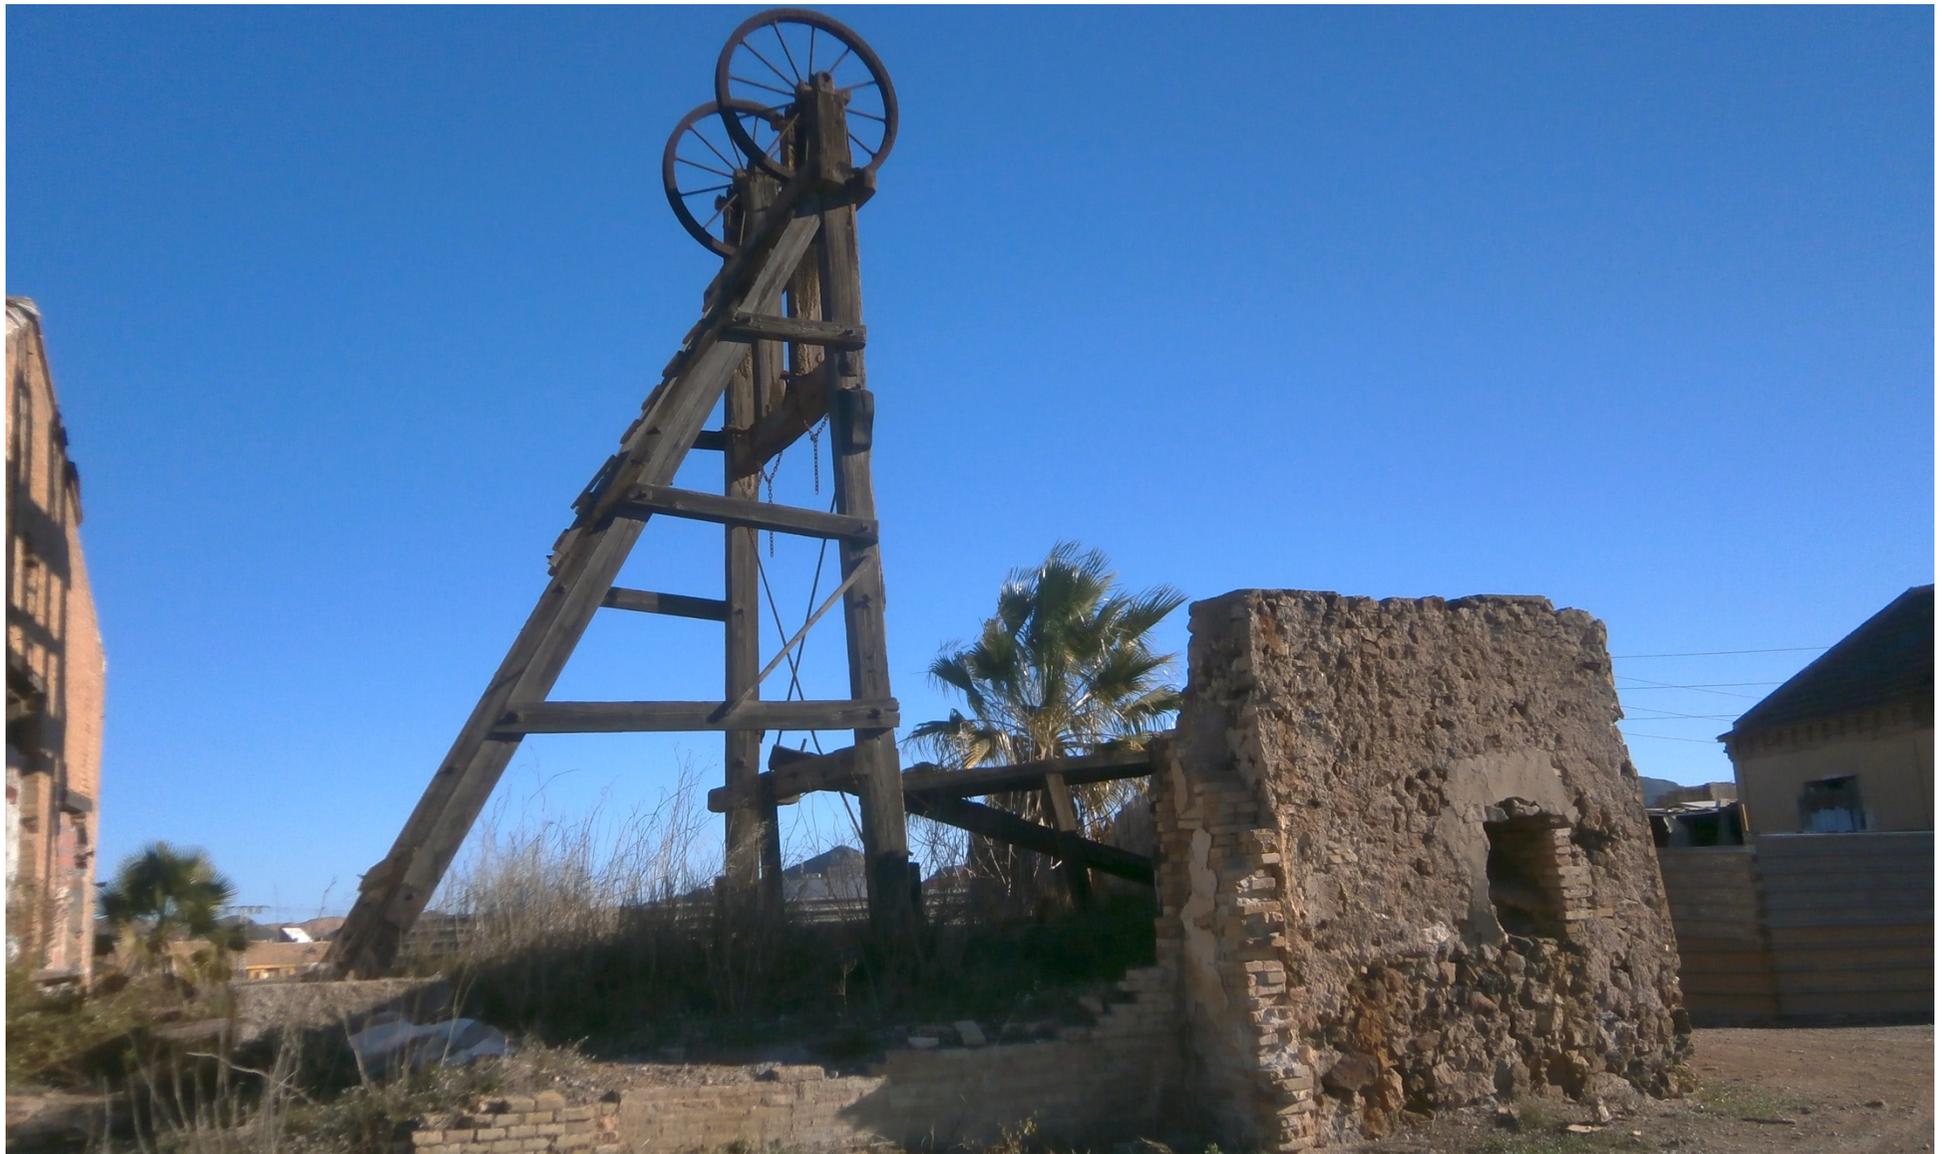
9. Estado actual del castillete y del bastidor para el amaine del mineral, del pozo nº 1 de la mina Lo Veremos.

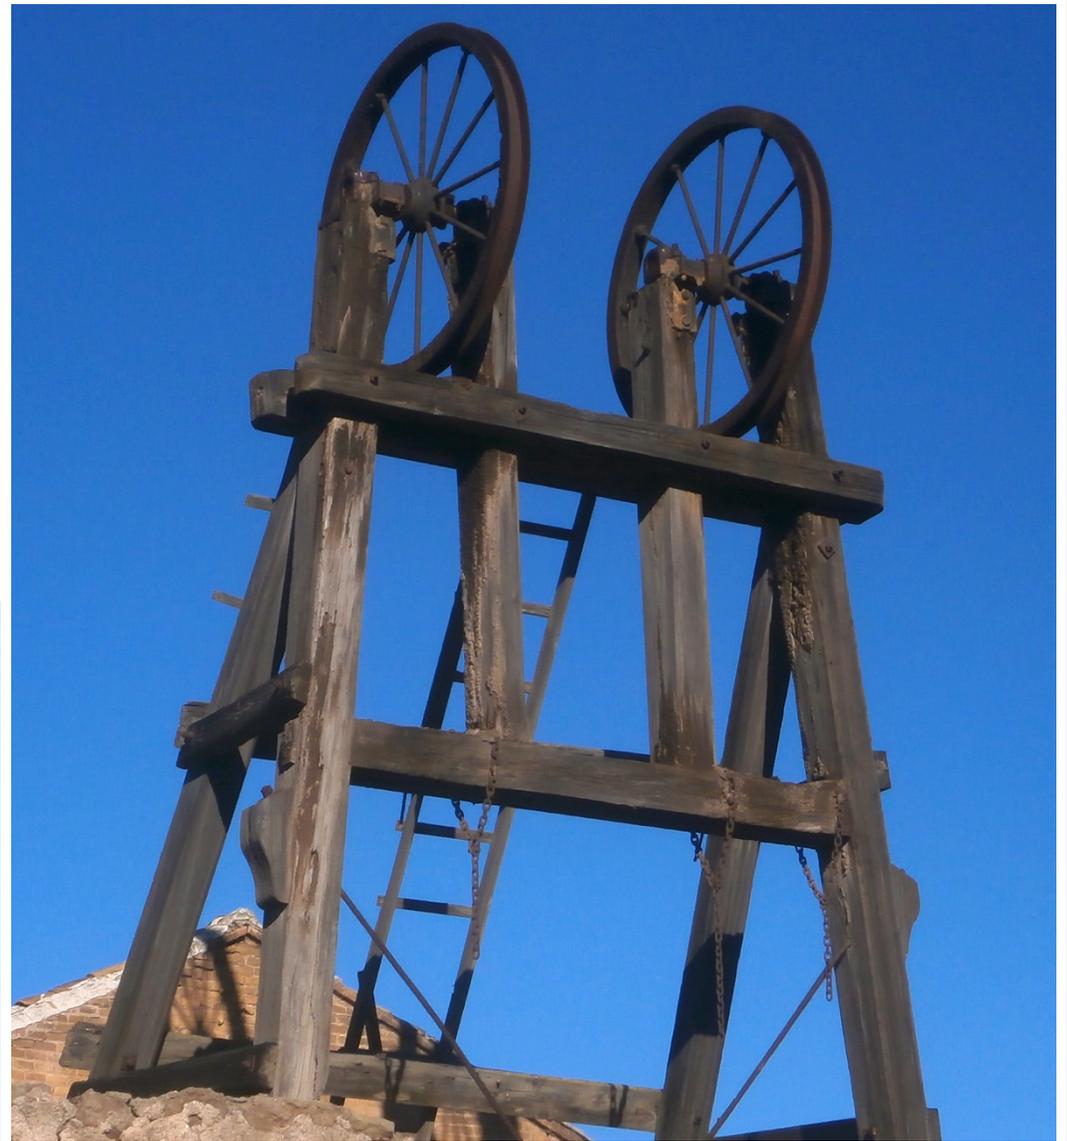
10, 11 y 12. Detalles del castillete del pozo nº 1 de la mina Lo Veremos.

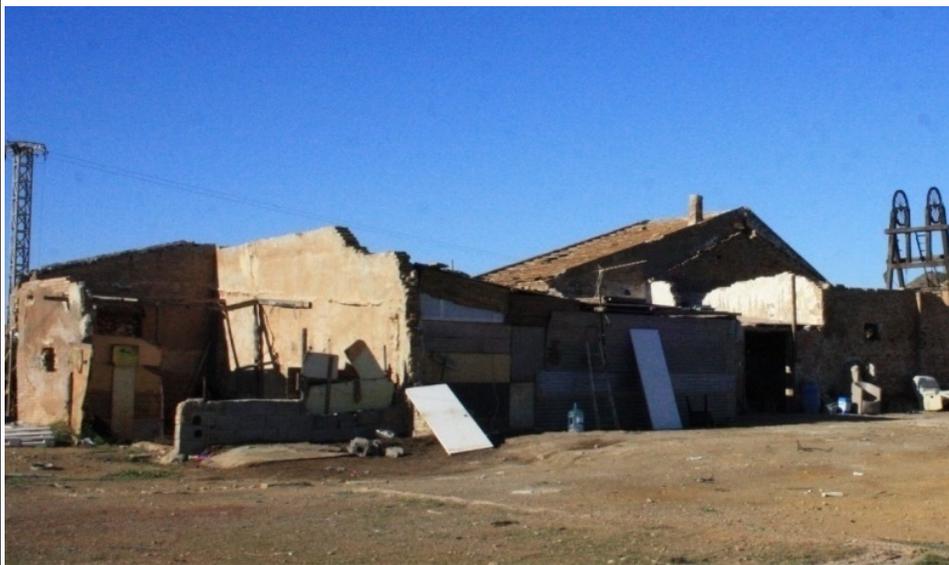
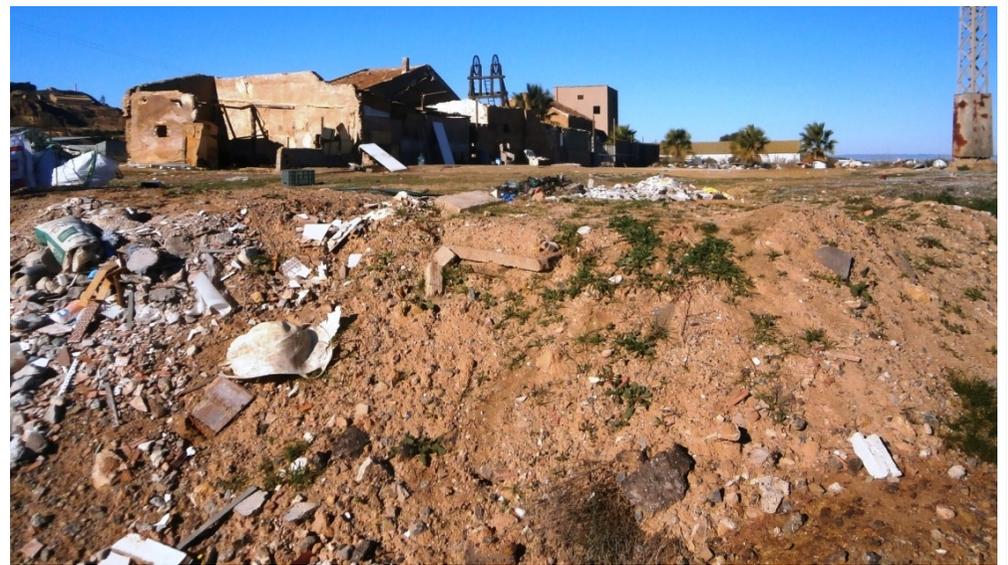
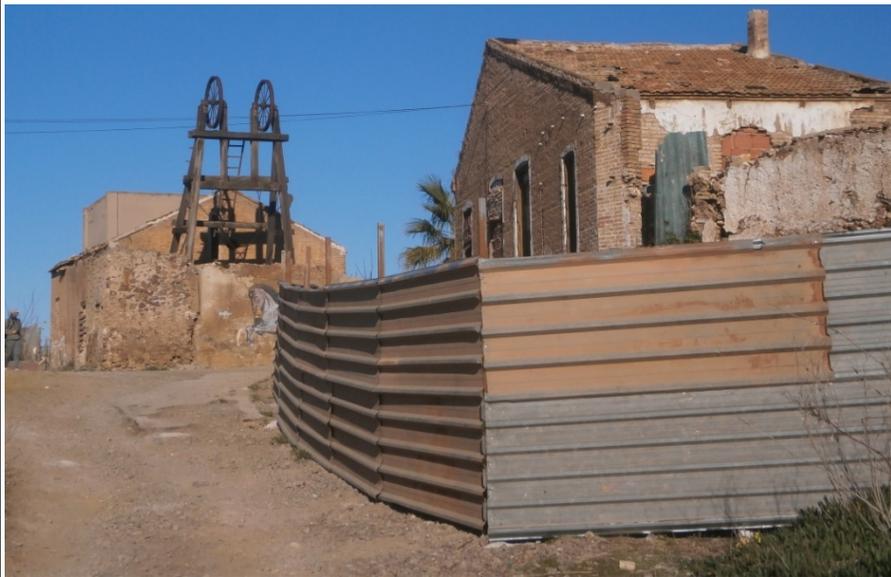
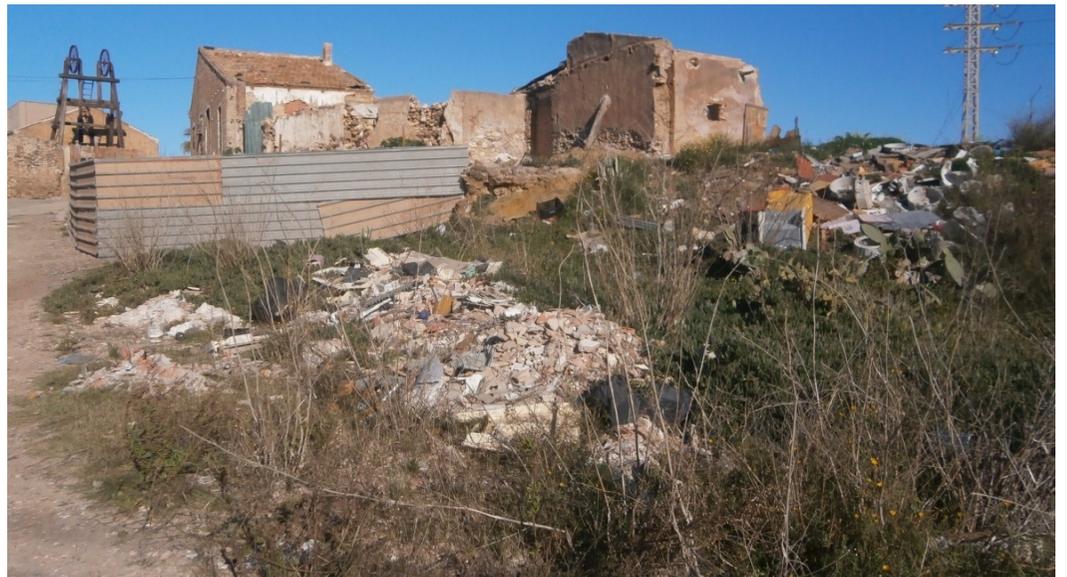
ESTADO DE CONSERVACIÓN: Valoración DEFICIENTE, daño estructural		
Estas instalaciones mineras aparecían cuidadas hace unos años, pero hoy ofrecen un aspecto bastante más deteriorado, con algunos techos y paredes derruidos y con chabolas y corrales anexos a las principales edificaciones.		
NIVEL DE RIESGO: Valoración global	SEGURIDAD PARA LAS PERSONAS	SEGURIDAD DEL ELEMENTO
El nivel de riesgo para las personas es medio. El nivel de riesgo para el elemento es alto.	Existe un nivel medio de riesgo para las personas siendo los riesgos de mayor probabilidad los siguientes: <ul style="list-style-type: none"> ✓ Riesgo de desprendimientos de ladrillos, mampostería y tejas. ✓ Riesgo de caídas y lesiones por estructuras mineras abandonadas. ✓ Riesgo de caídas por taludes y por la existencia de zonas con diferentes niveles. 	Existe un nivel alto de riesgo para el elemento siendo los riesgos de mayor probabilidad los siguientes: <ul style="list-style-type: none"> ✓ Riesgo de desprendimientos de ladrillos, mampostería y tejas. ✓ Riesgo de expolio de materiales de construcción como ladrillos y maderas.

3, 4, 5 y 6. Estado actual de las oficinas y la vivienda, con chabolas y un entorno degradado con vertidos de escombros.

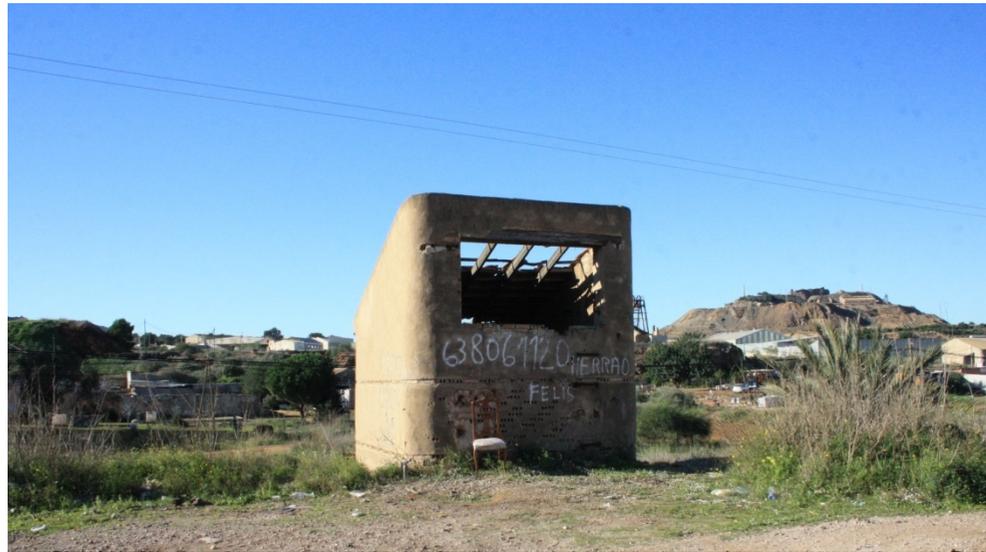
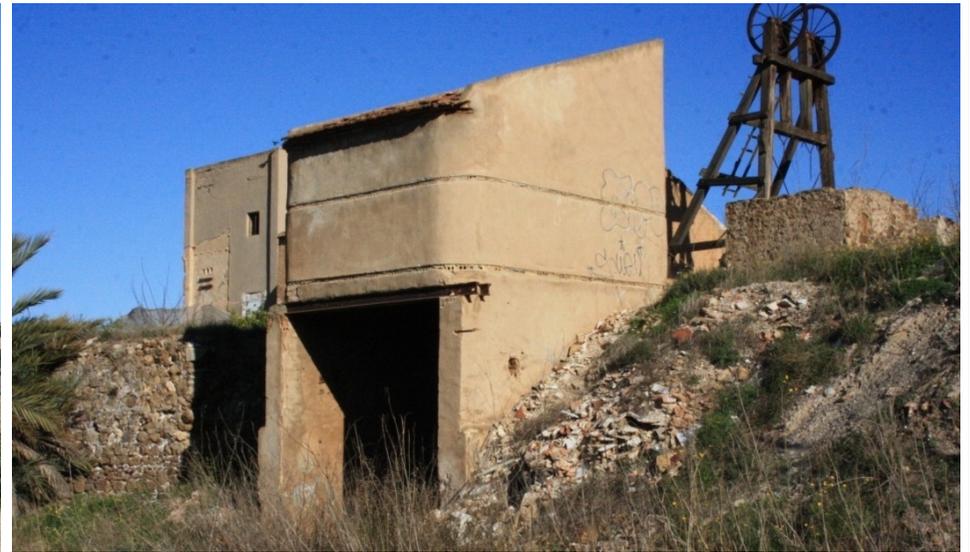
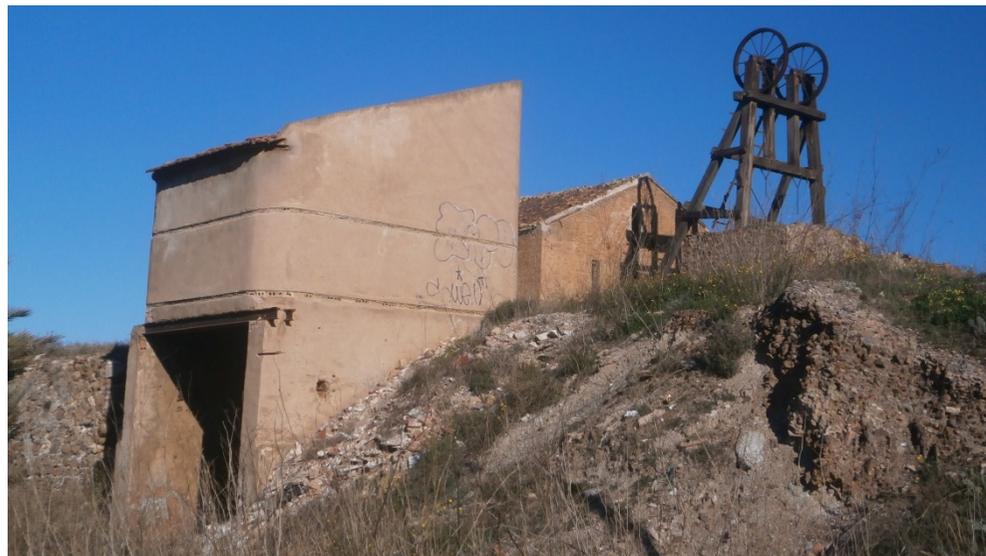
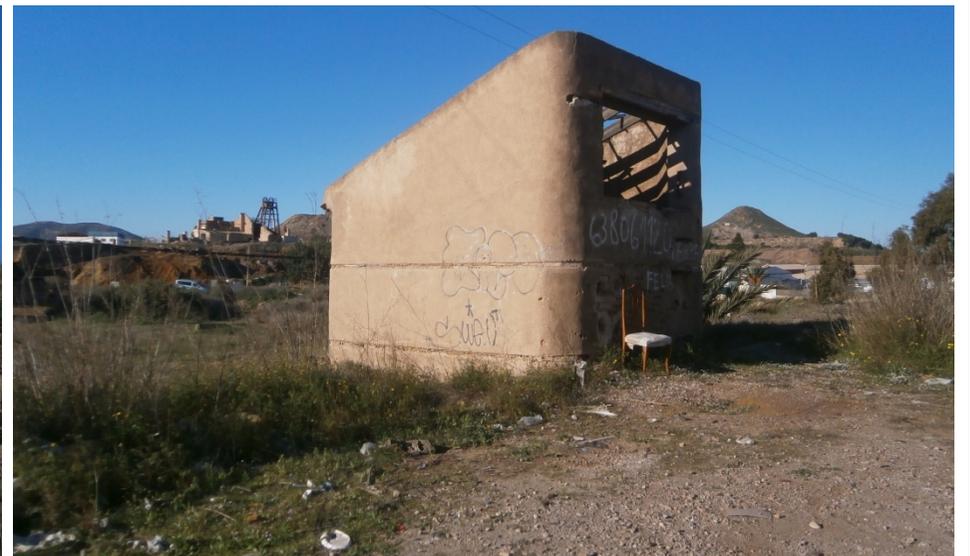
7, 8, 9 y 10. Tolva del Pozo nº 1 de la mina Lo Veremos.

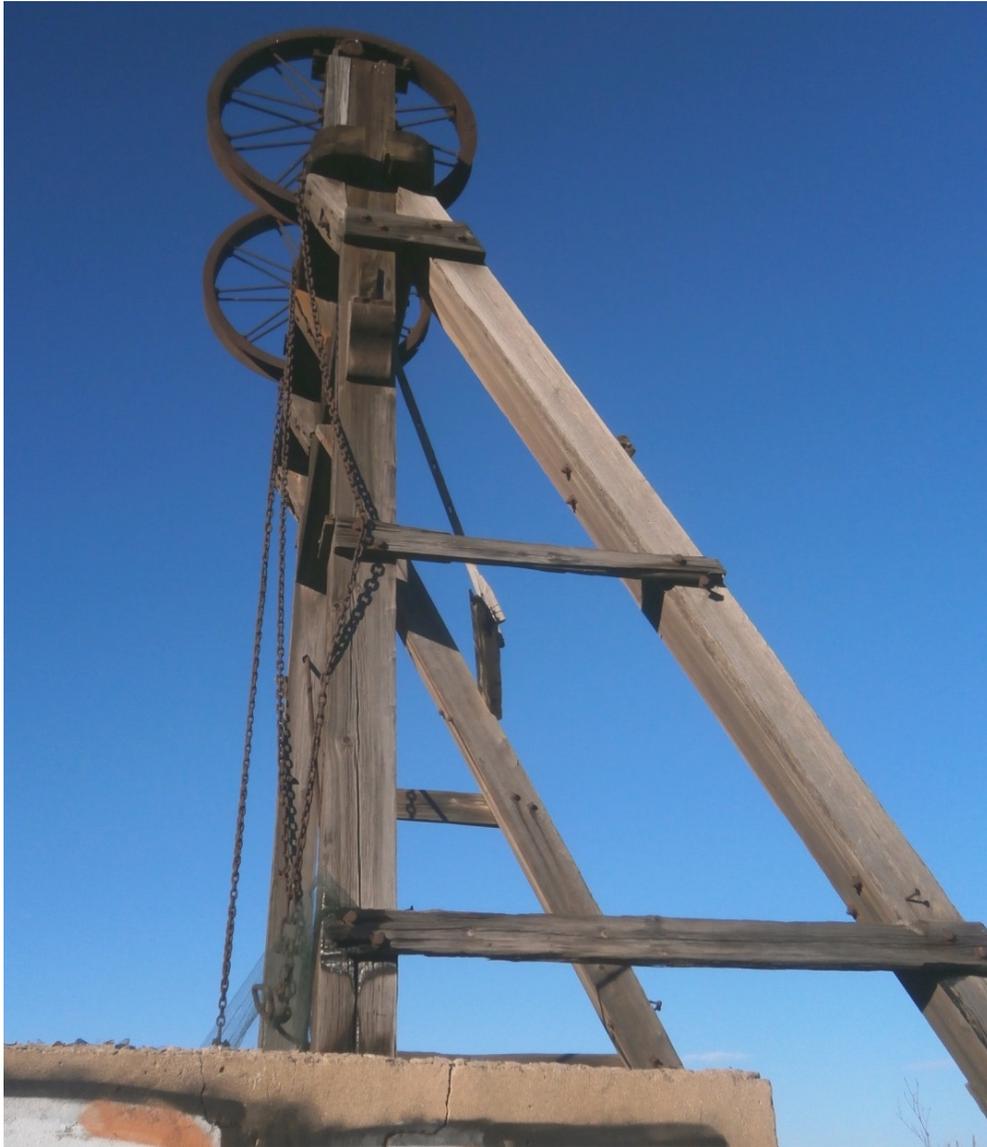
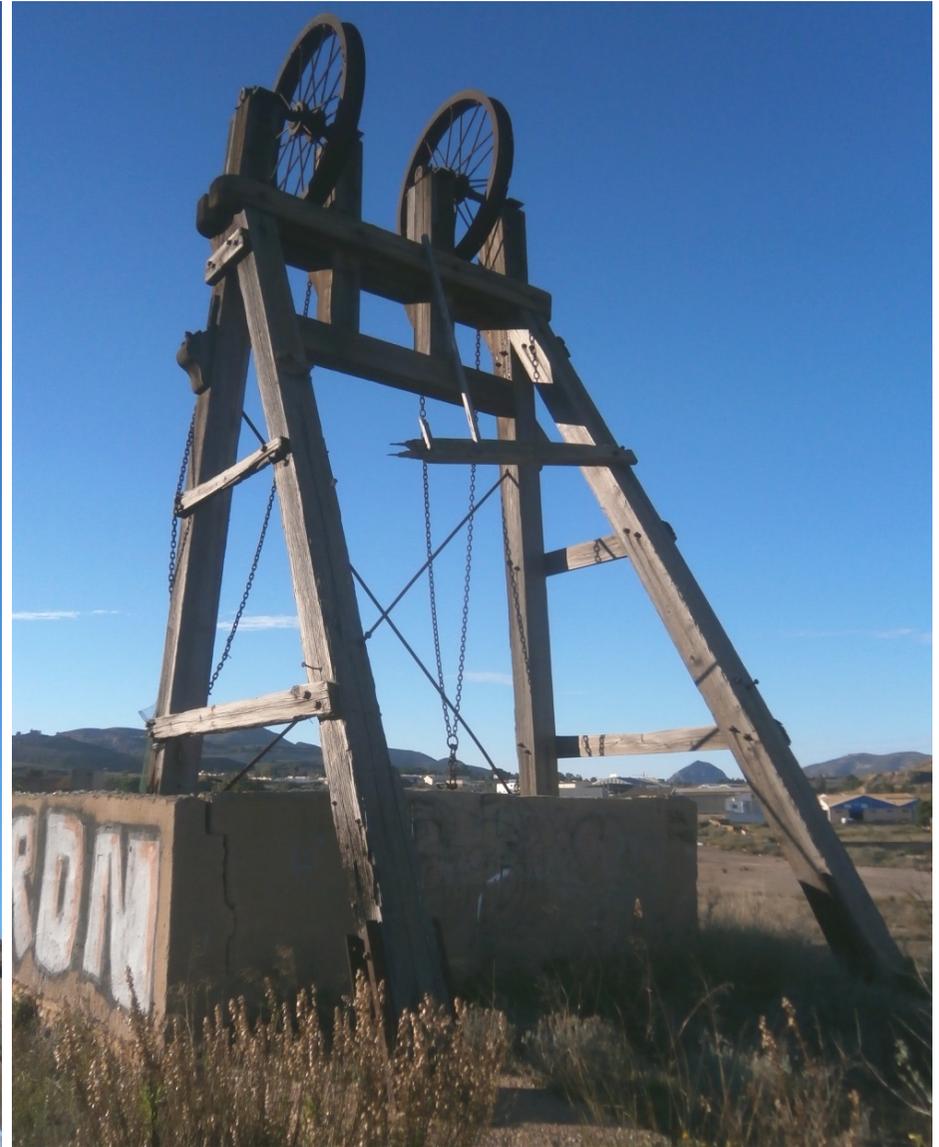
3 y 4. Estado actual del castillete y del Pozo nº 2 de Lo Veremos.

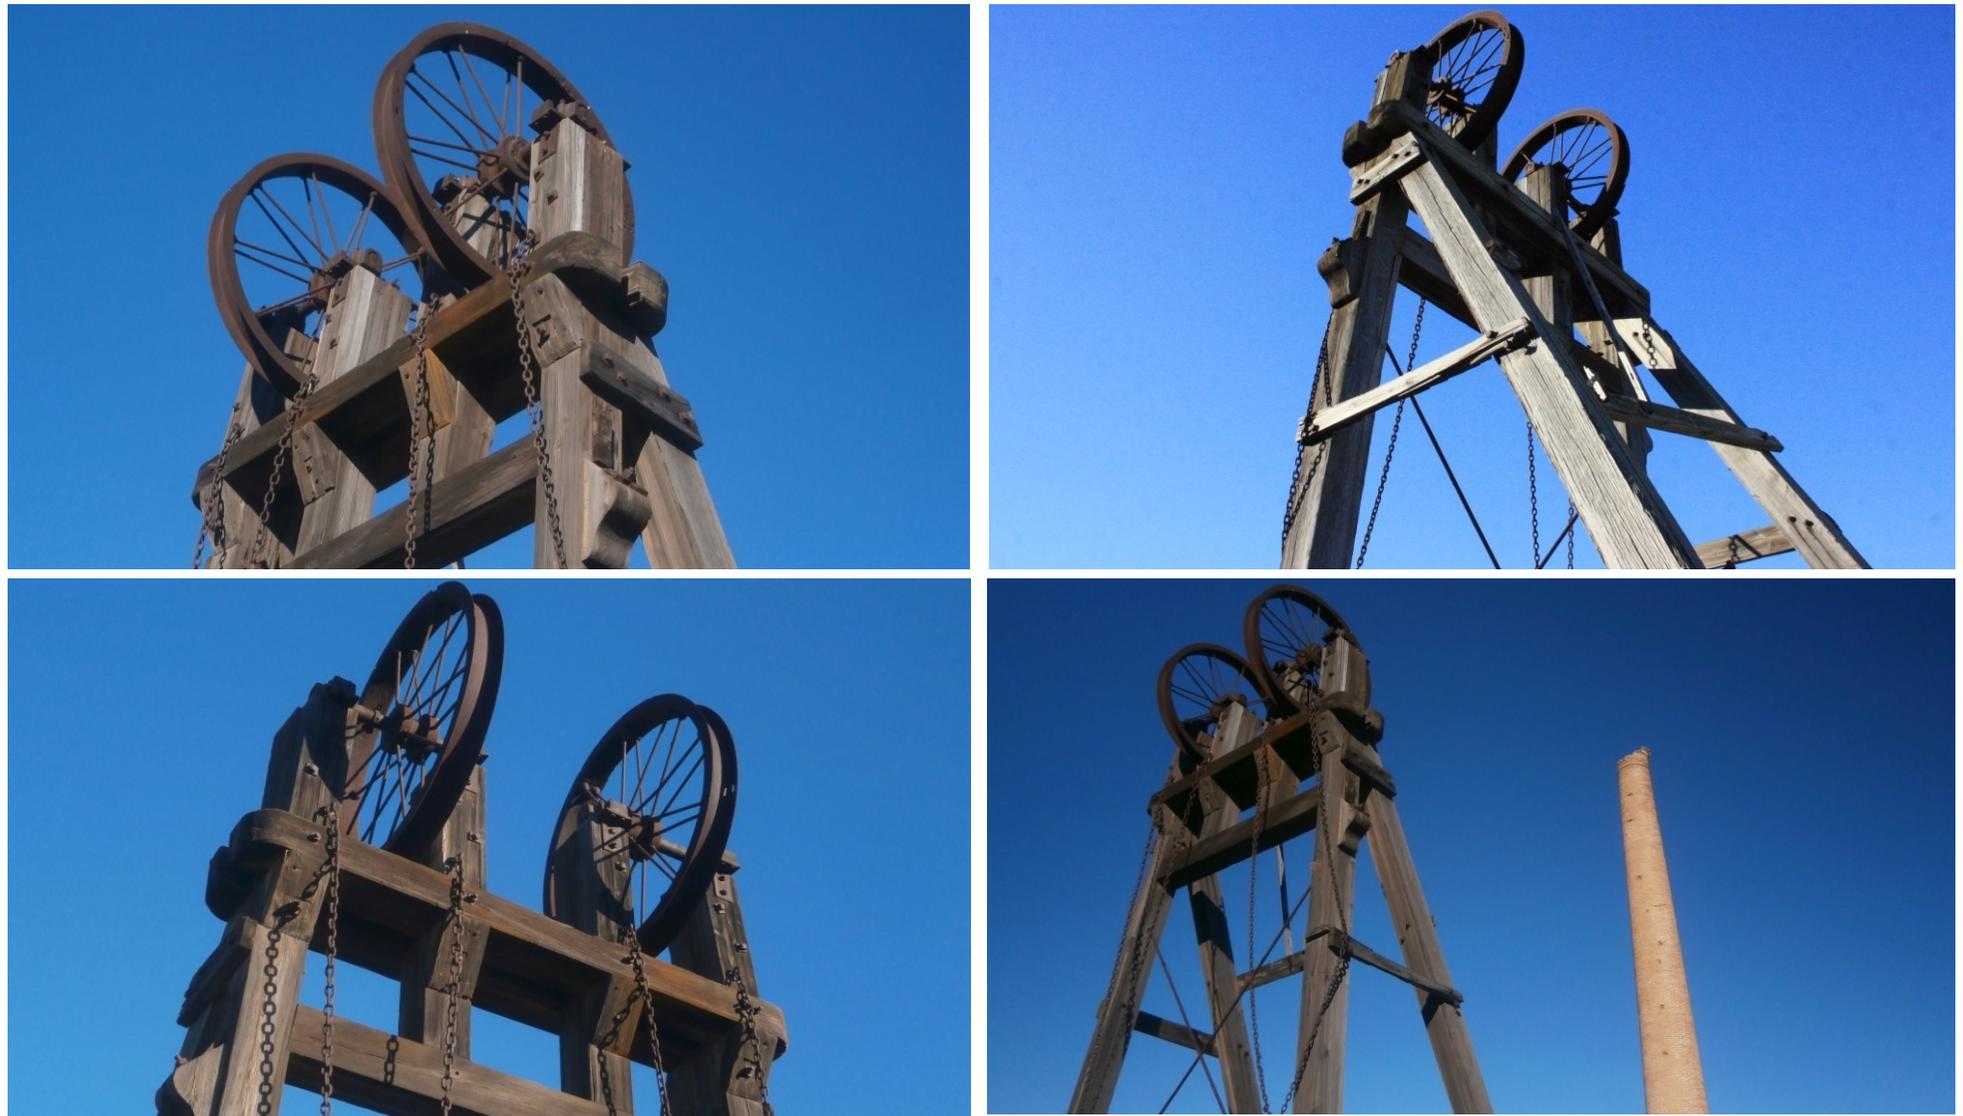
5, 6, 7 y 8. Estado actual del castillete del pozo nº 2 de la mina Lo Veremos

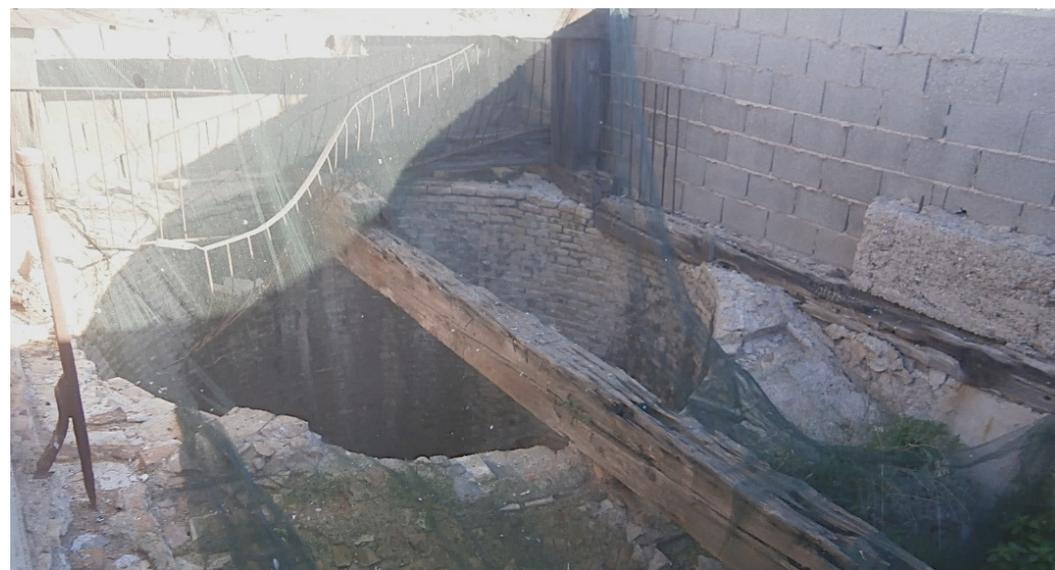
18 y 19. Estado actual del interior del pozo maestro nº 2 de la mina Lo Veremos el cual se encuentra cubierto por una red.

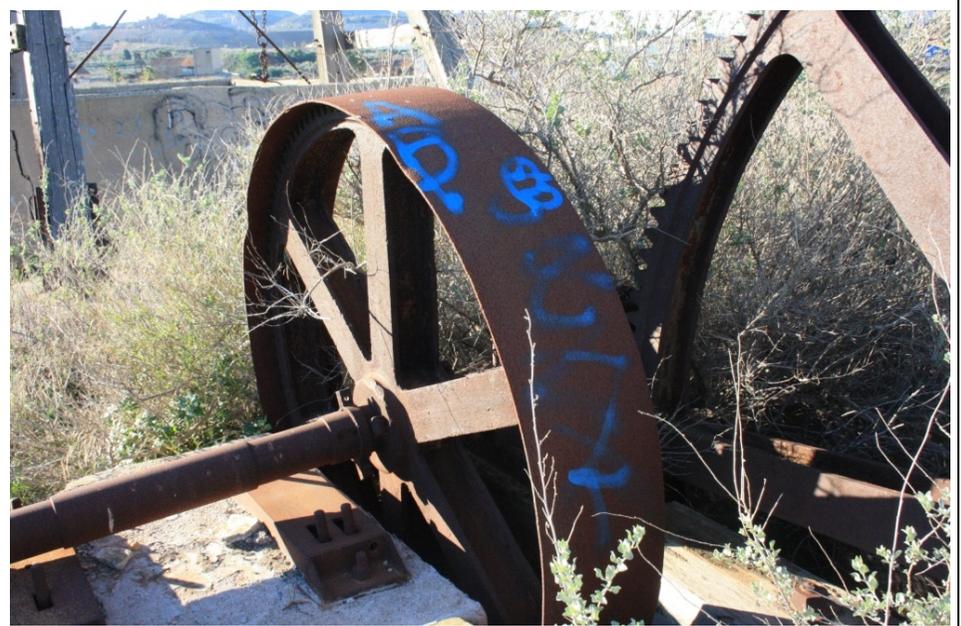
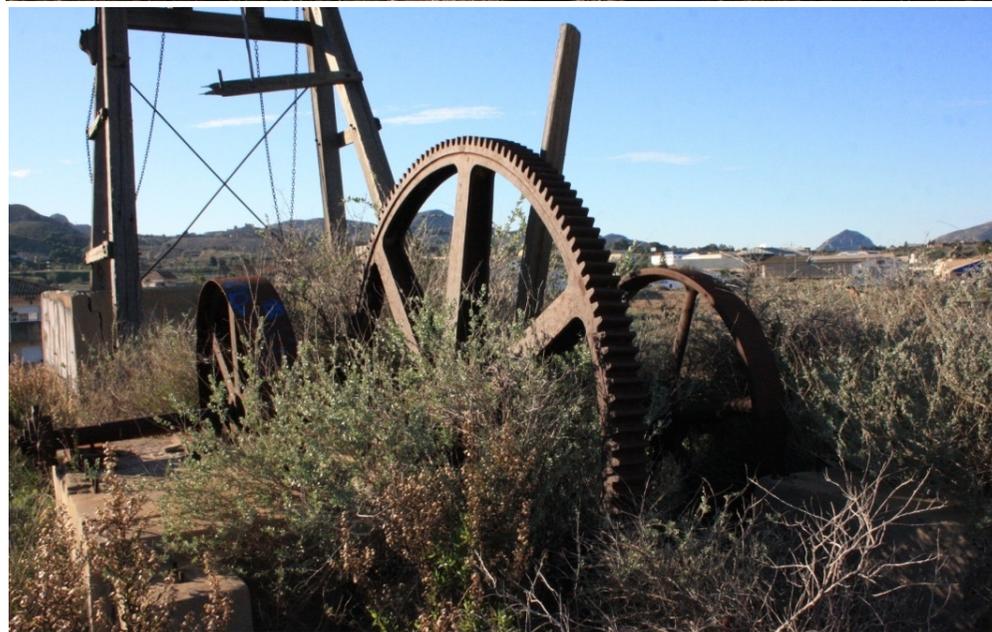
22, 23, 24 y 25. Estado actual de la maquinaria de extracción del pozo nº 2 de la mina Lo Veremos

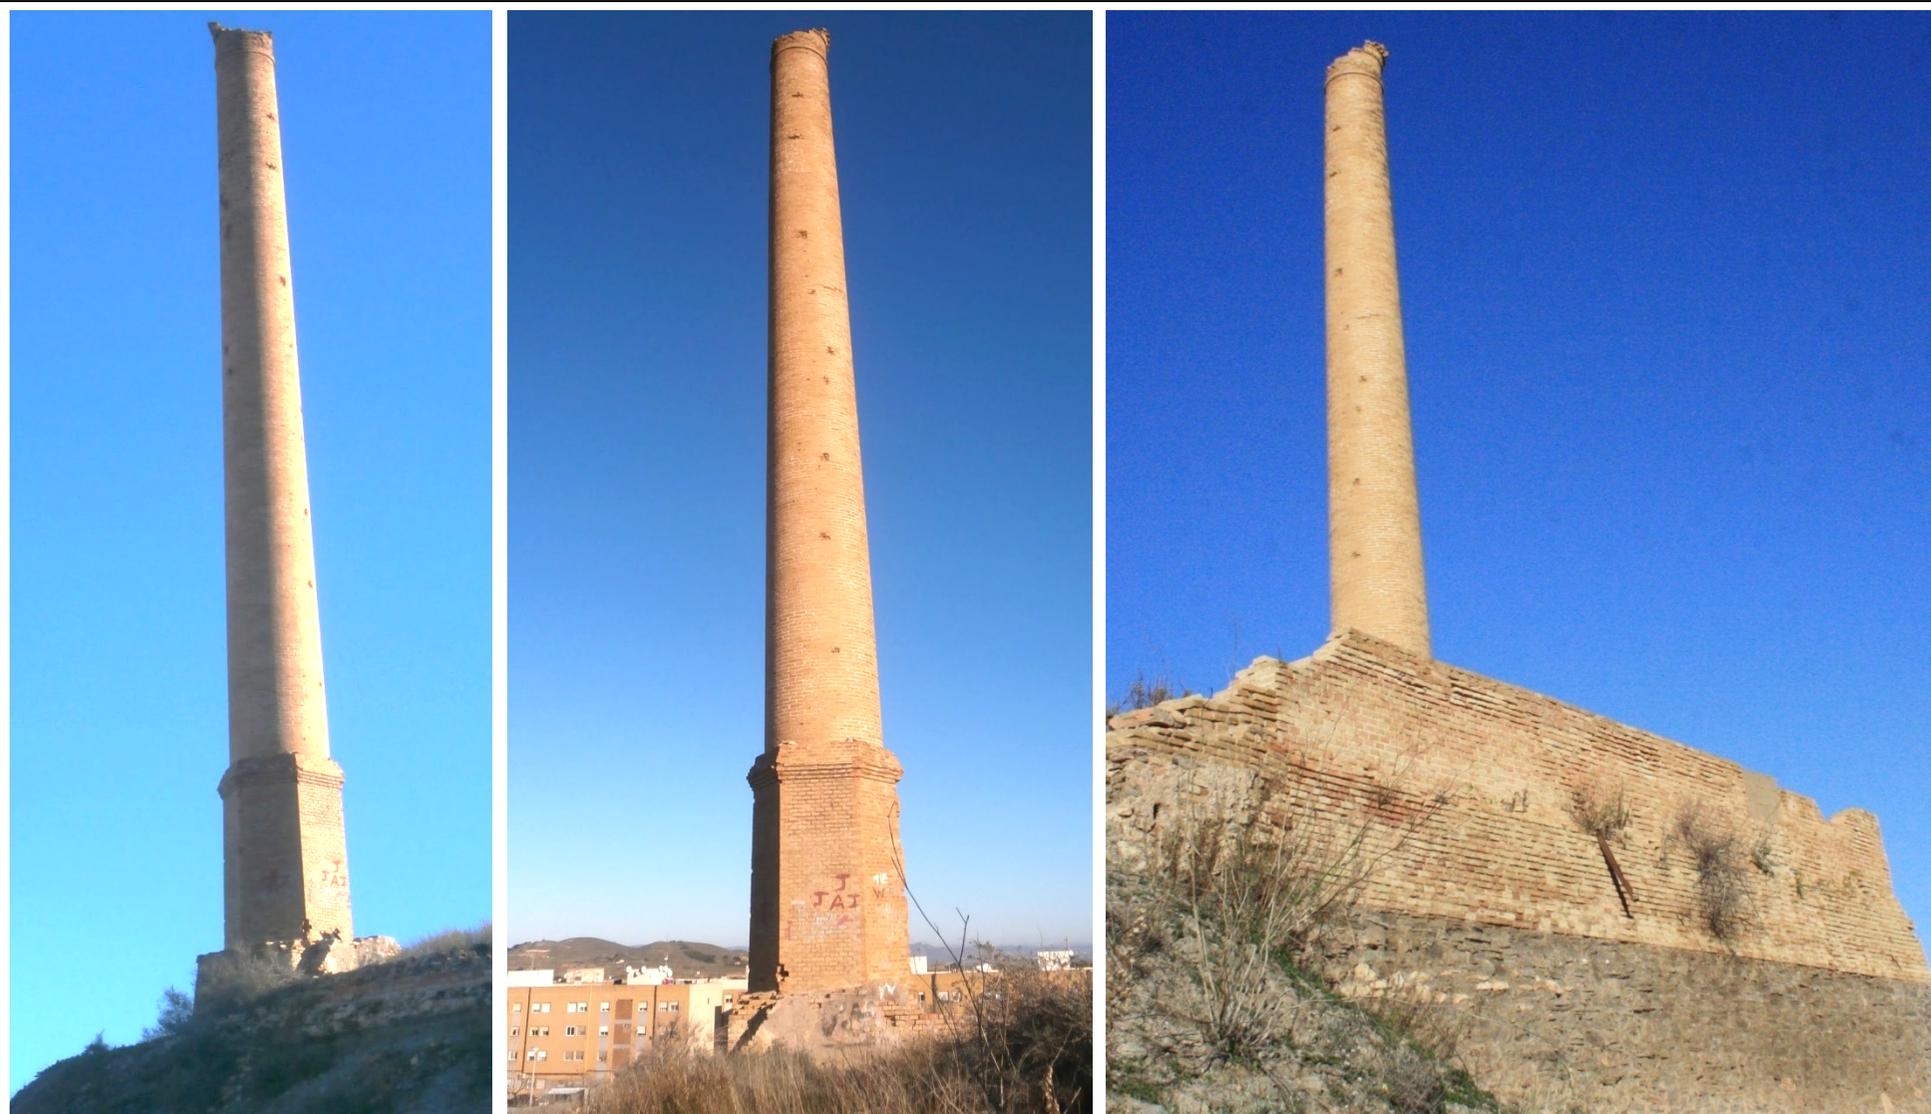
Su estado de conservación es similar al que presentaba en la revisión de los catálogos de 2012 y 2016. La estructura se encuentra en regular estado de conservación: la corona de la parte superior se encuentra deteriorada, del mismo modo que la base y el cuerpo central, que presenta numerosas grietas a lo largo de la estructura, incluso en varios tramos le faltan ladrillos; además, la chimenea ha sufrido las pintadas de vándalos.

3, 4 y 5.Estado actual de la chimenea de vapor del Pozo nº 2 de la mina Lo Veremos.
