SECTOR III: CONJUNTO MINERO DE LO TACÓN

Índice de contenido SECTOR III: Conjunto Minero de Lo Tacón

CARACTERÍSTICAS Y LOCALIZACIÓN DEL SECTOR III: Conjunto minero de Lo Tacón

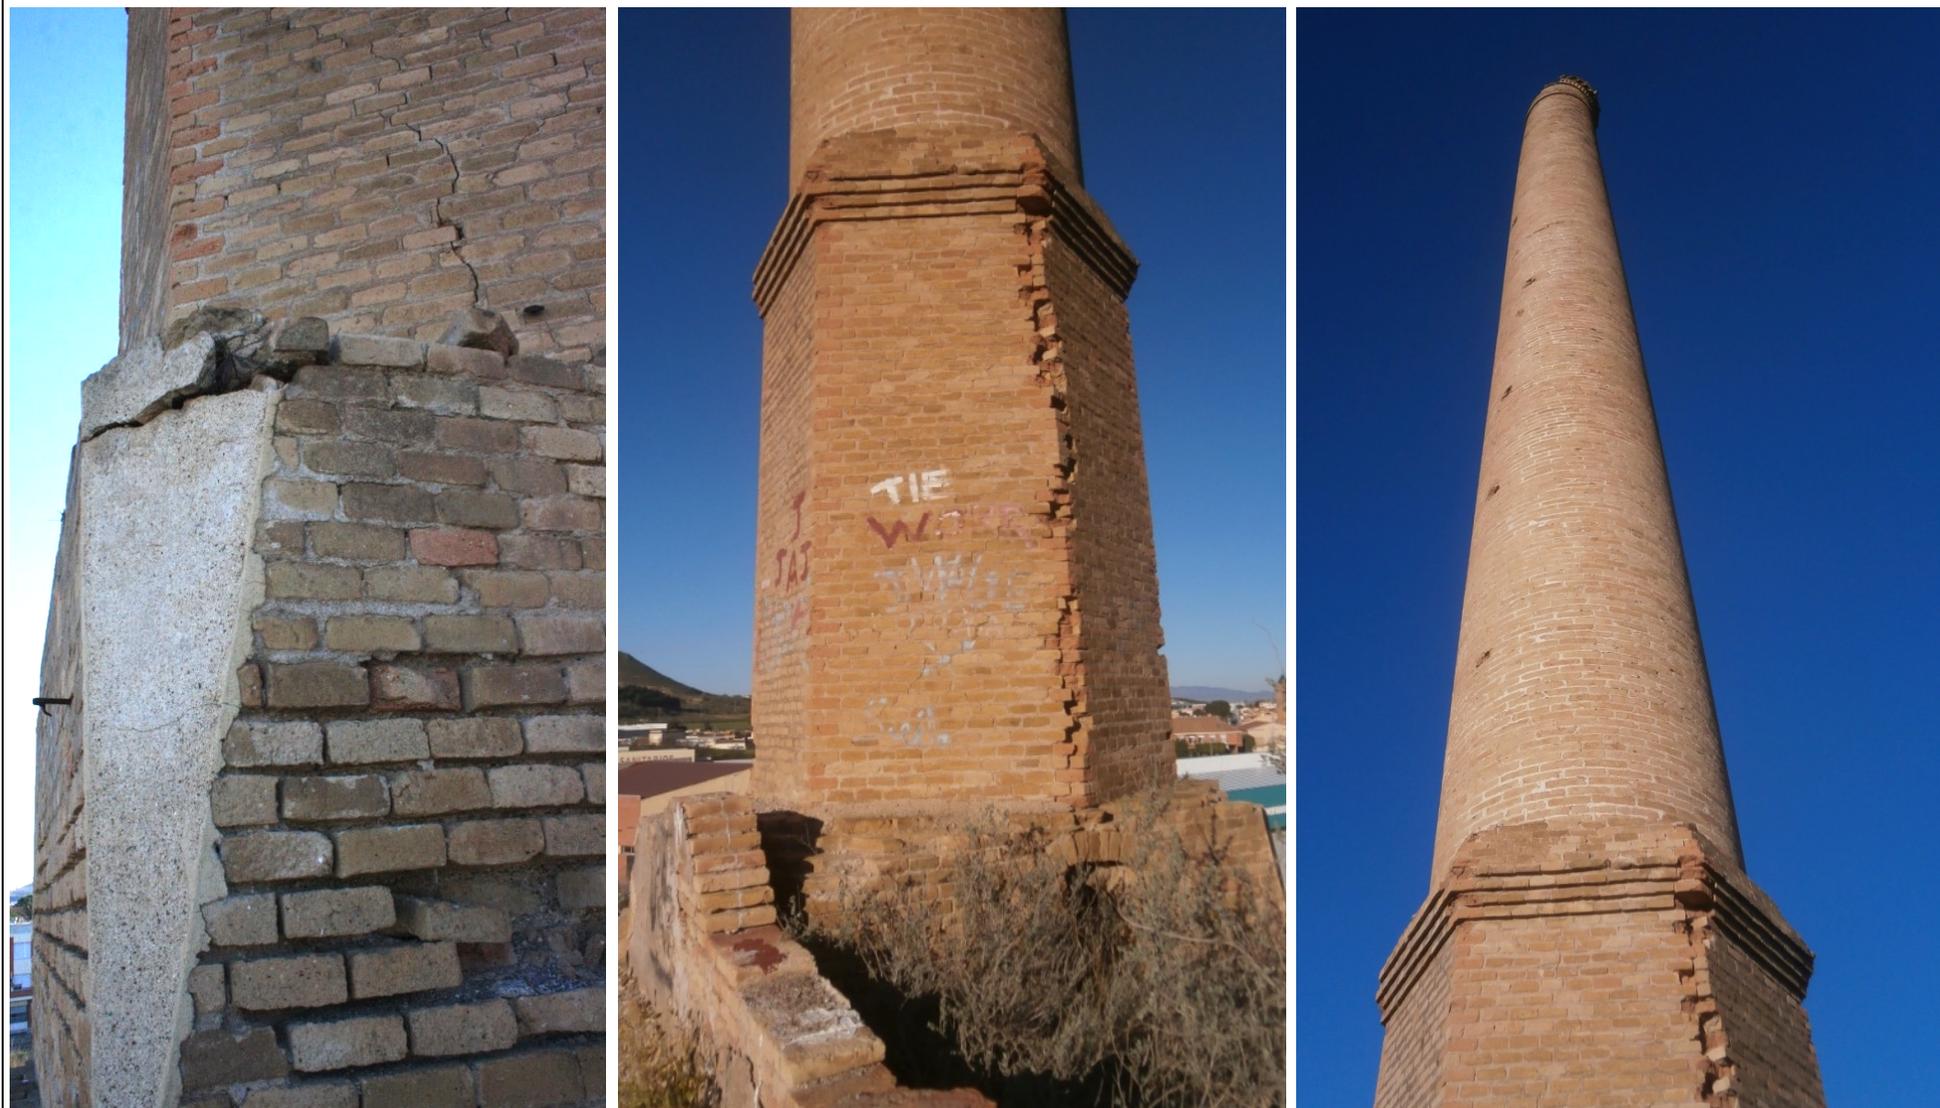
Su estado de conservación es similar al que presentaba en la revisión de los catálogos de 2012 y 2016. La estructura se encuentra en regular estado de conservación: la corona de la parte superior se encuentra deteriorada, del mismo modo que la base y el cuerpo central, que presenta numerosas grietas a lo largo de la estructura, incluso en varios tramos le faltan ladrillos; además, la chimenea ha sufrido las pintadas de vándalos.

6, 7 y 8. Detalles del estado actual de la chimenea de vapor del Pozo nº 2 de la mina Lo Veremos.

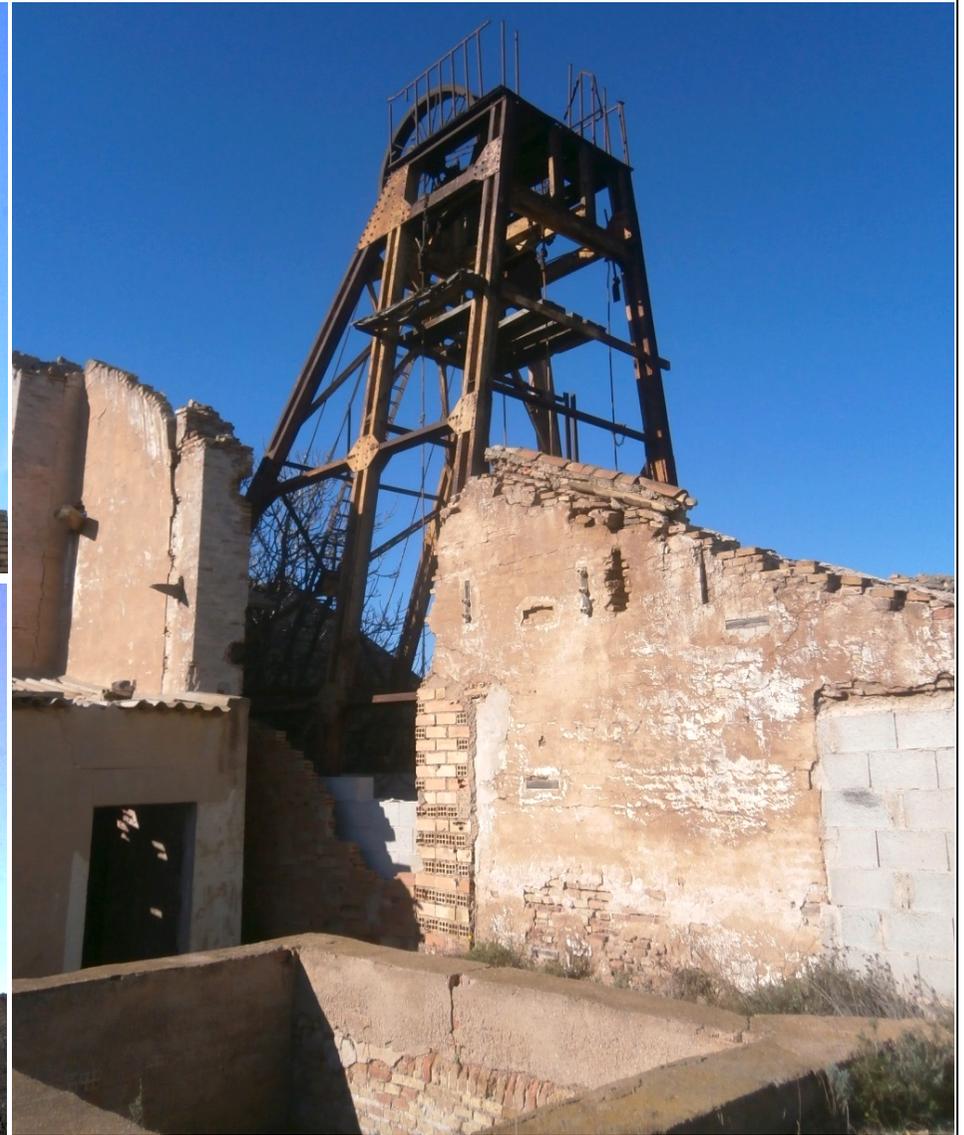
3, 4 y 5. Estado actual del castillete de hierro de la mina La Cierva.

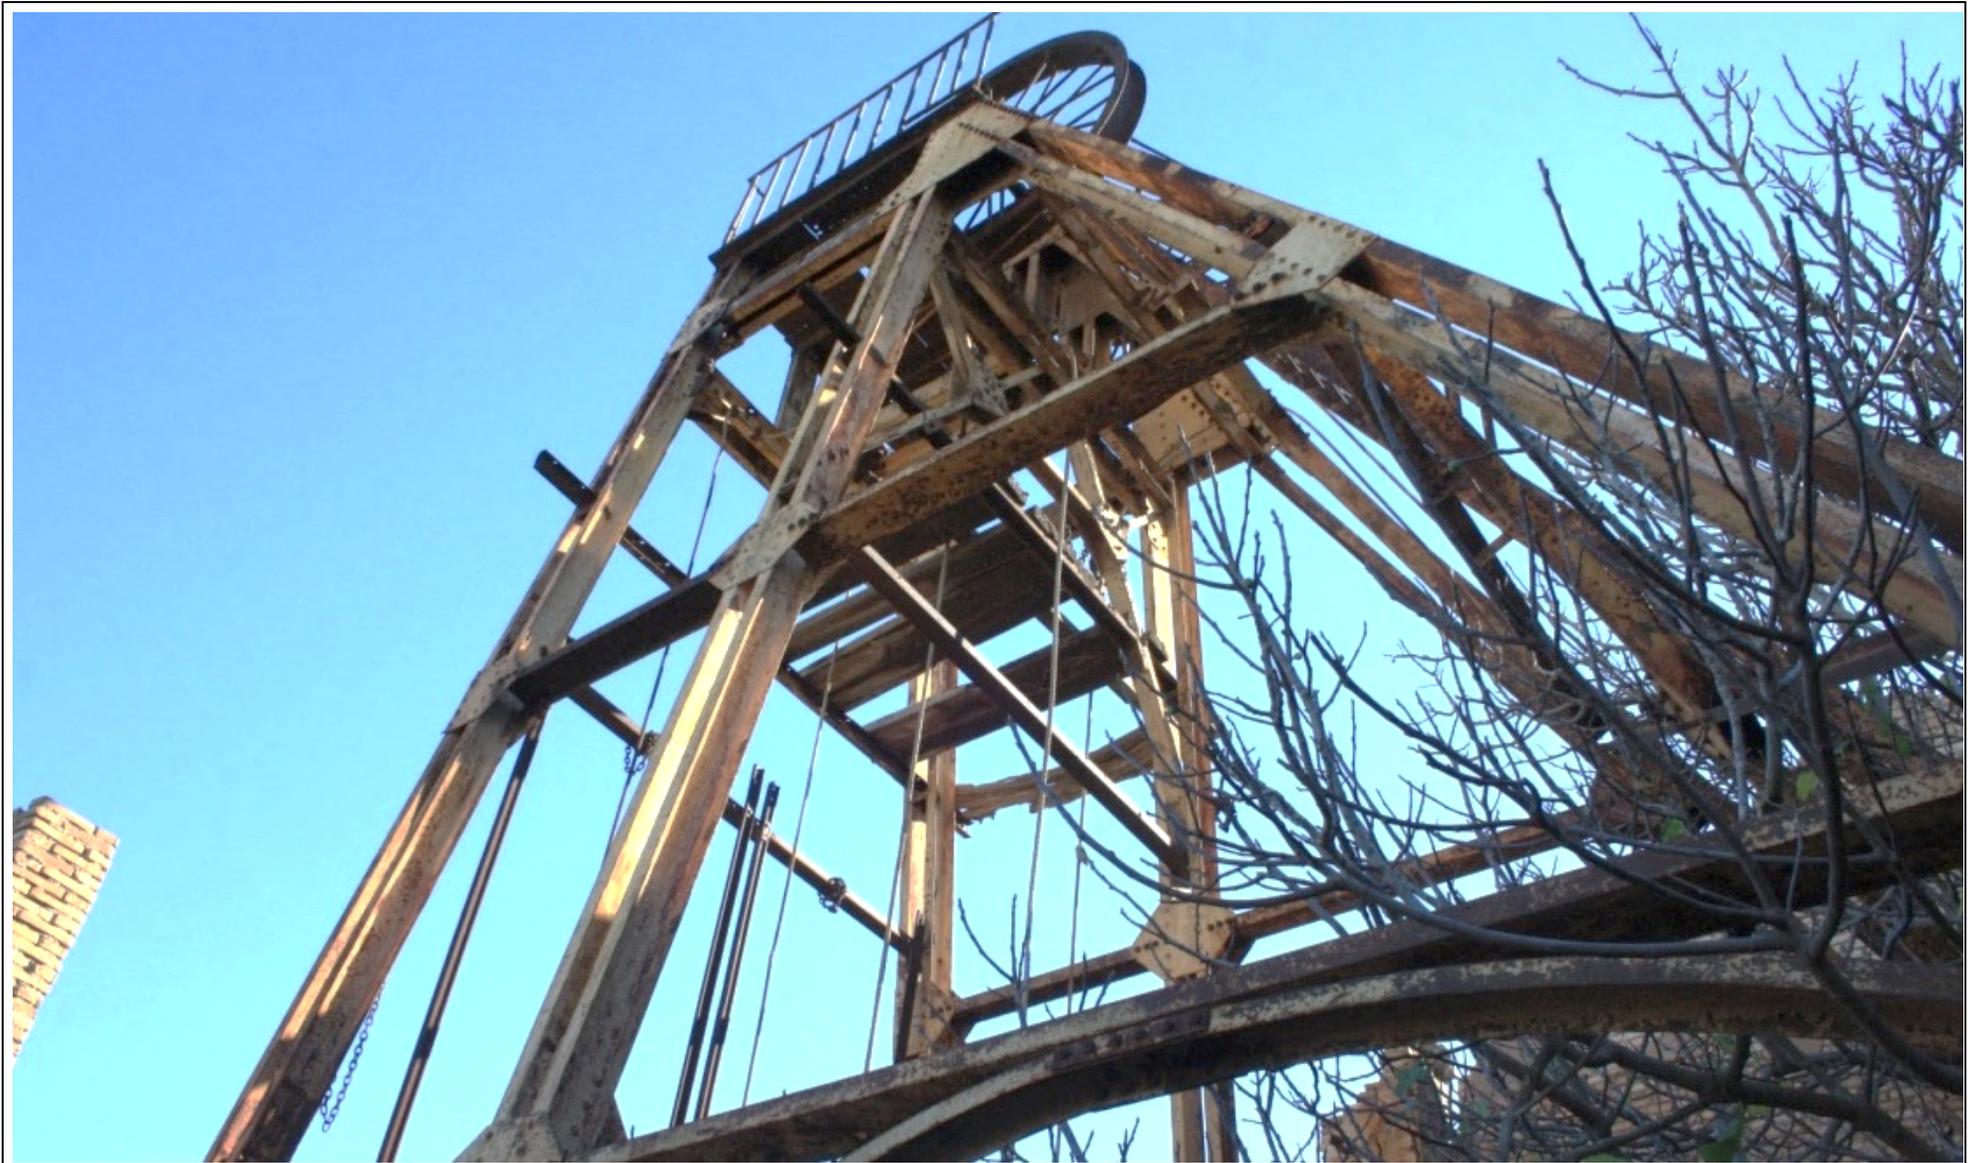
6. Estado actual del castillete de hierro de la mina La Cierva.

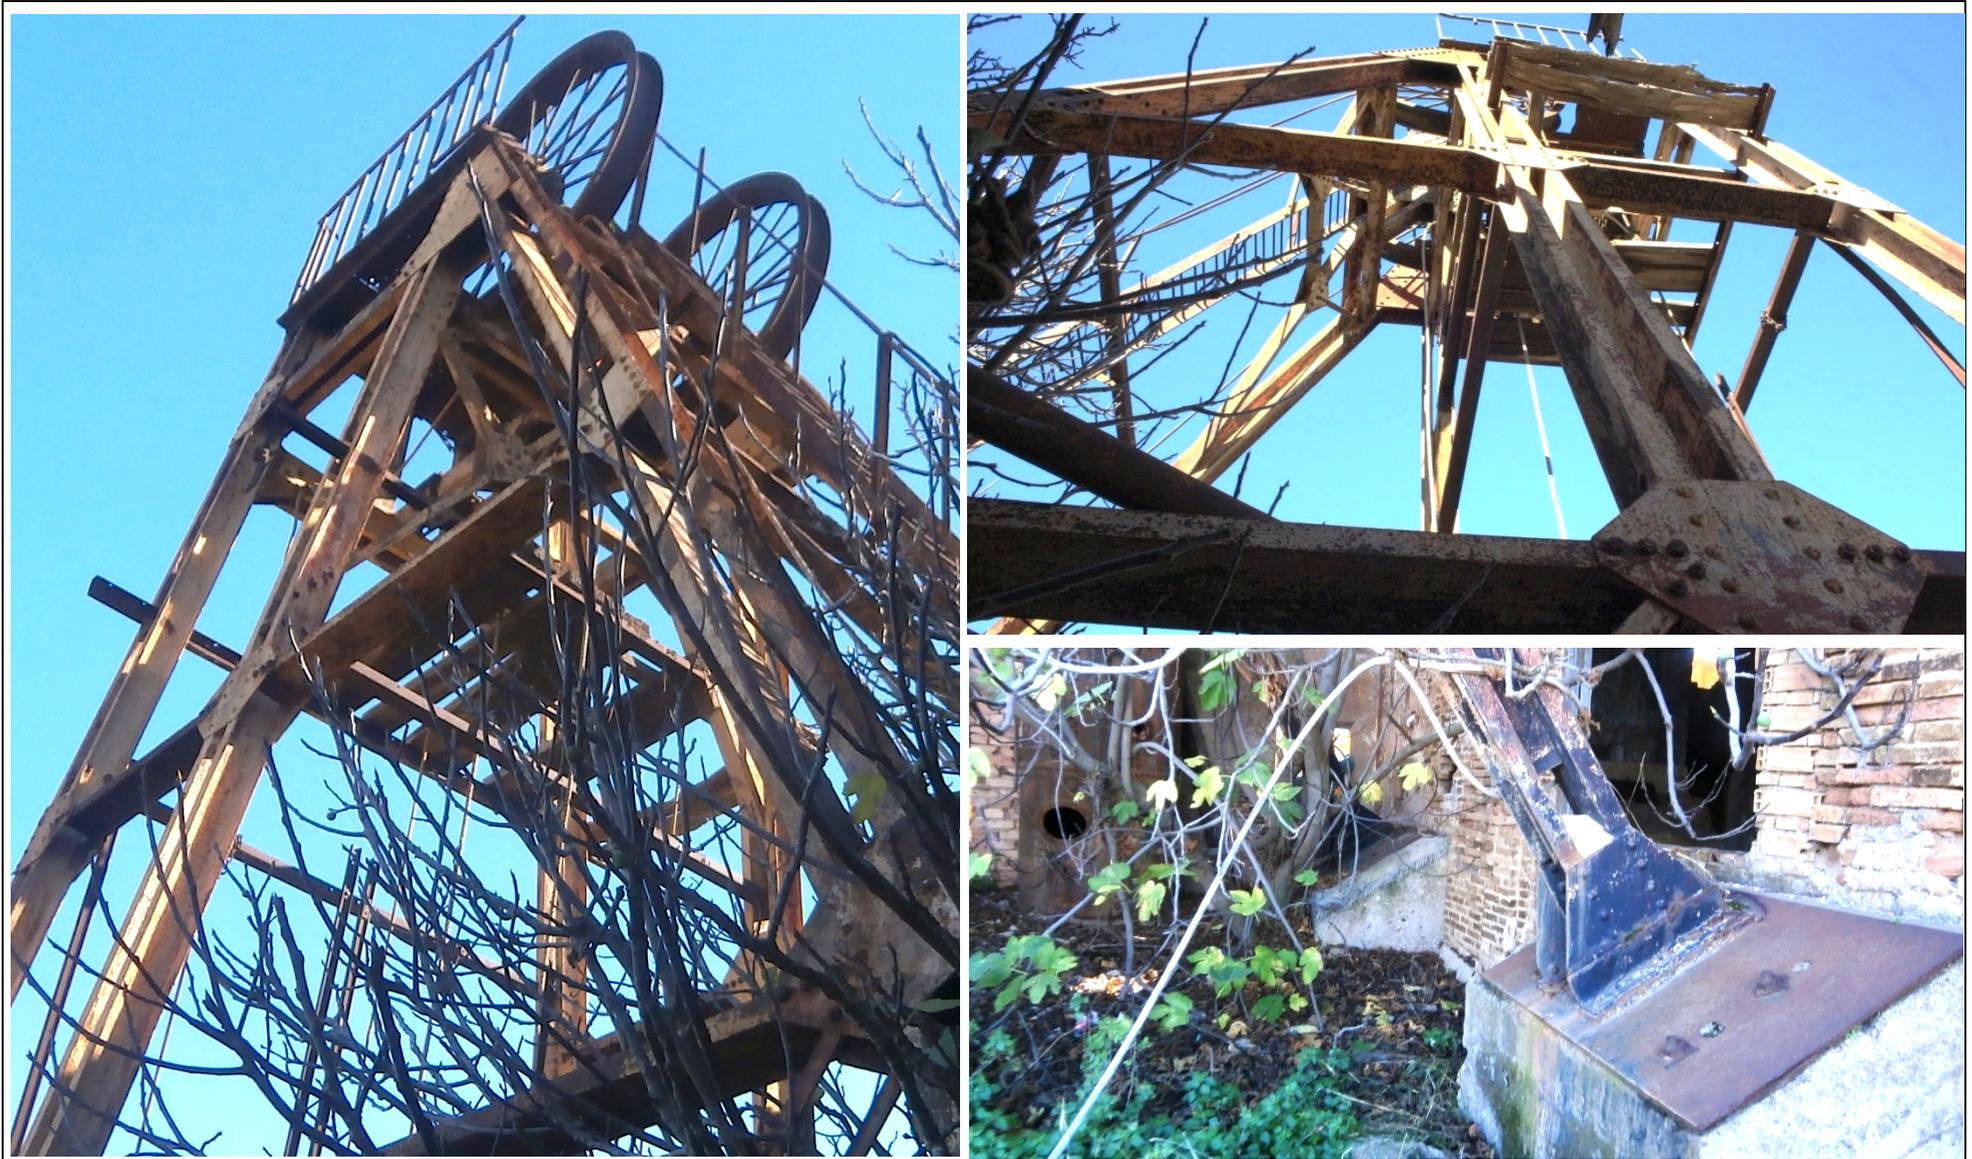
7, 8 y 9. Detalles del estado actual del castillete de hierro de la mina La Cierva.

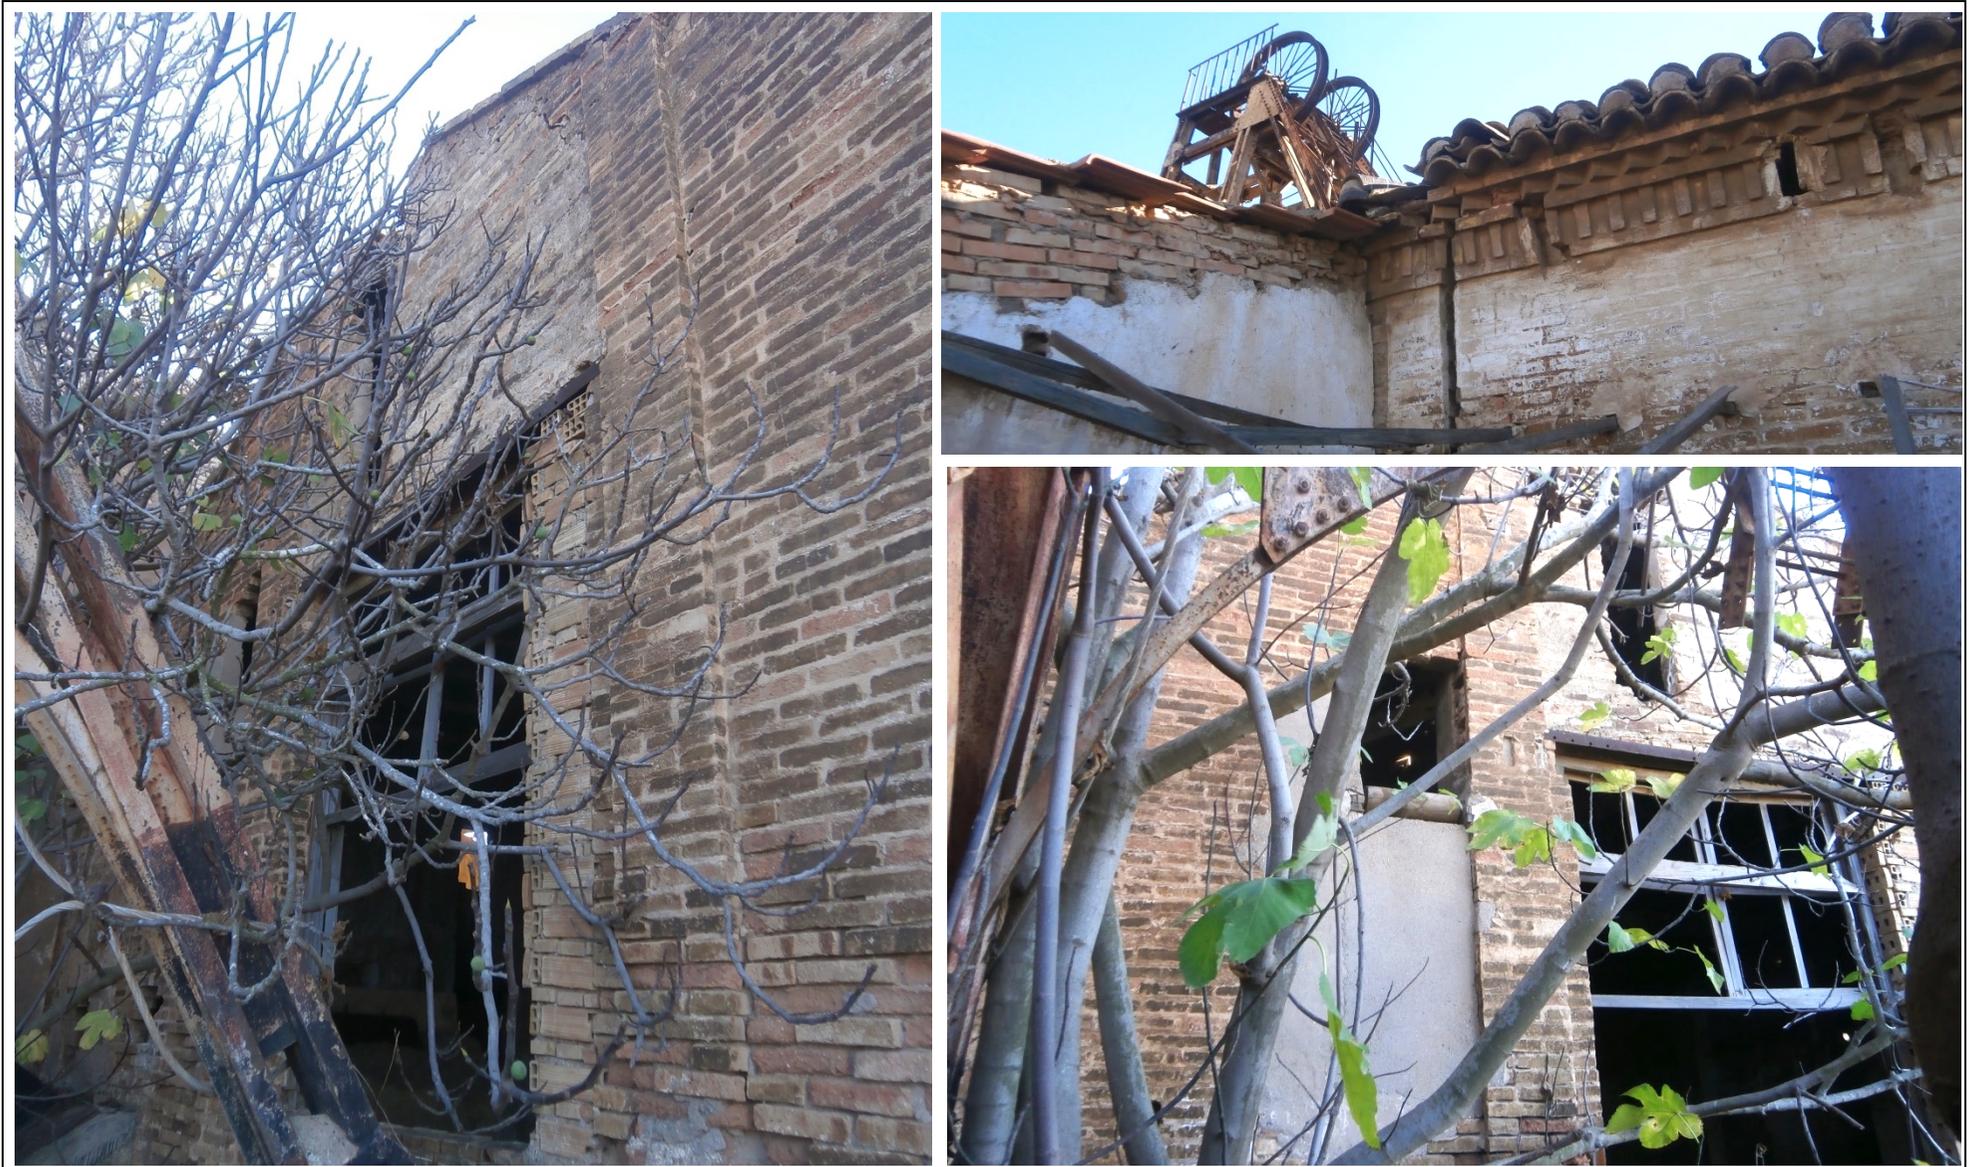
13, 14 y 15. Estado actual del exterior de la casa de máquinas de la mina La Cierva.

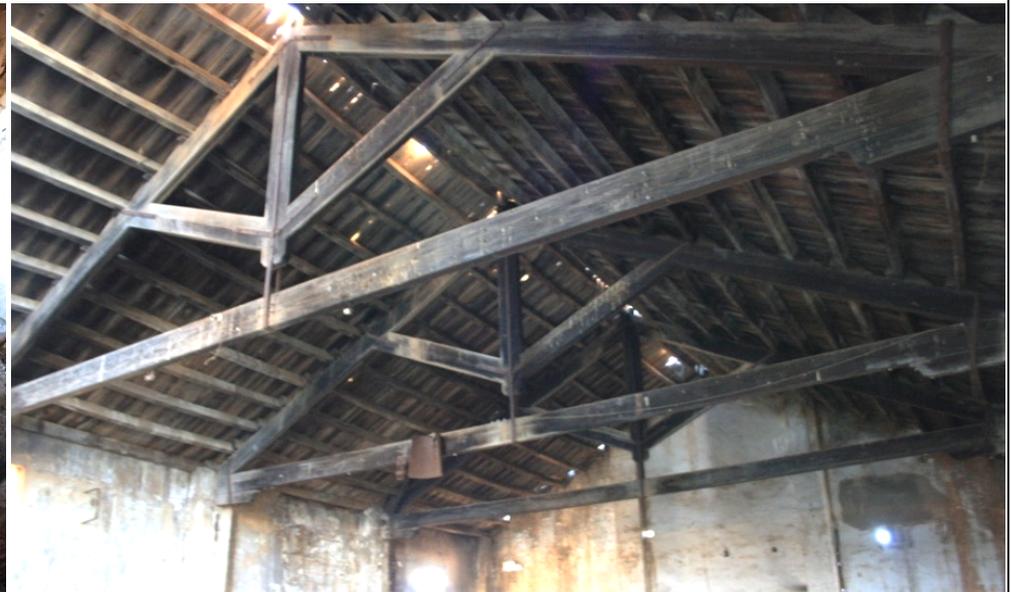
16, 17, 18 y 19. Estado actual del interior de la casa de máquinas de la mina

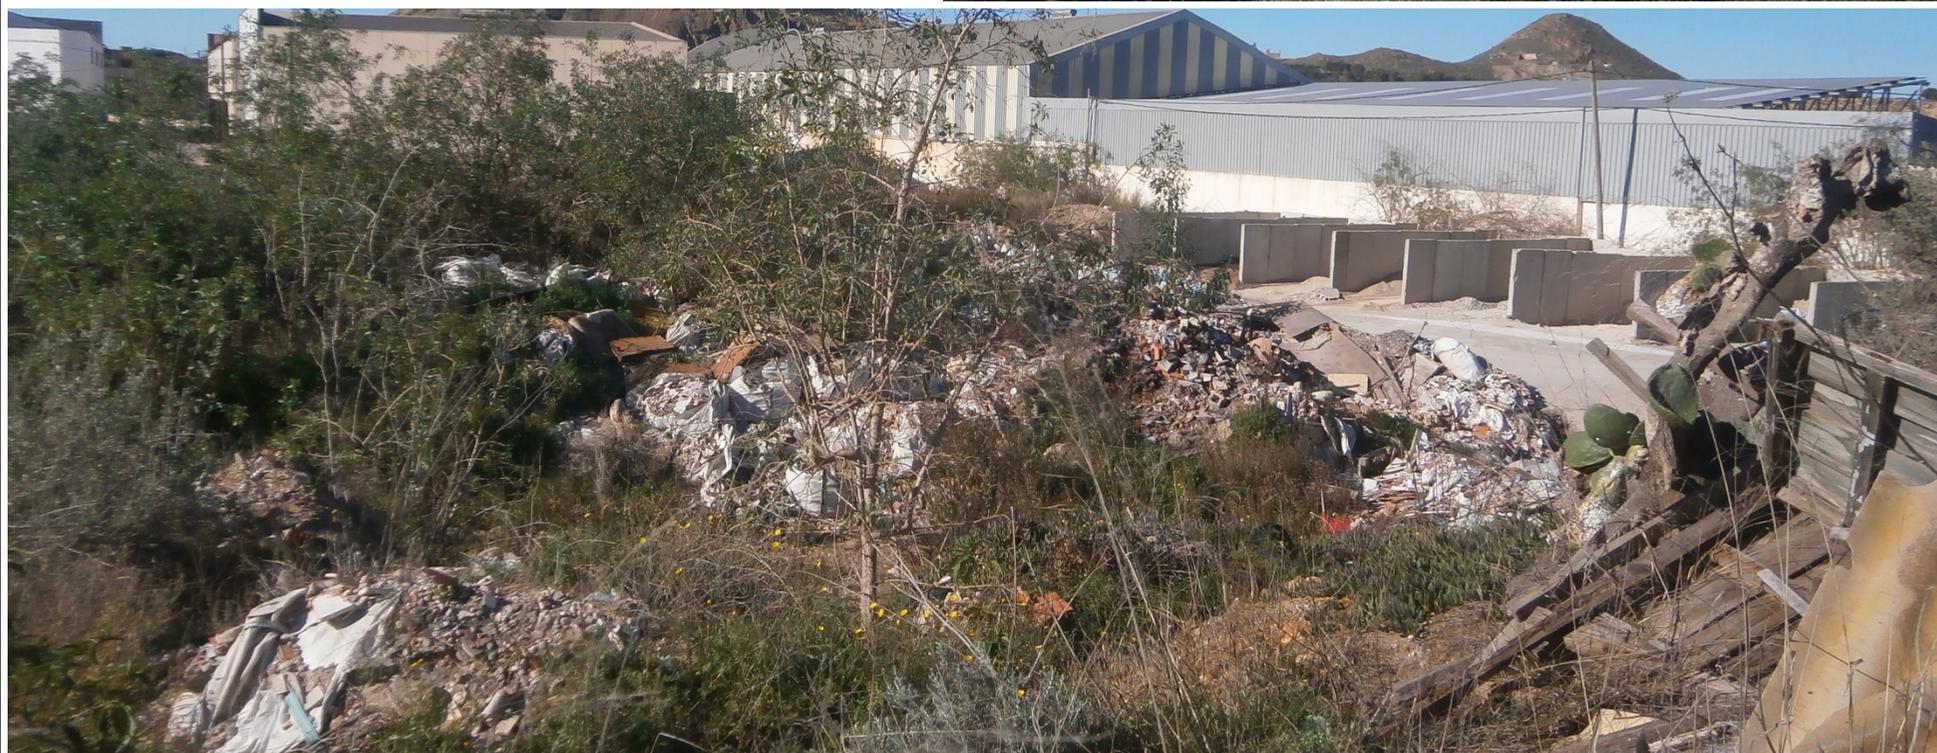
29, 30 y 31. Barco, restos de chabolas y vertidos de escombros junto a las instalaciones de la mina La Cierva.

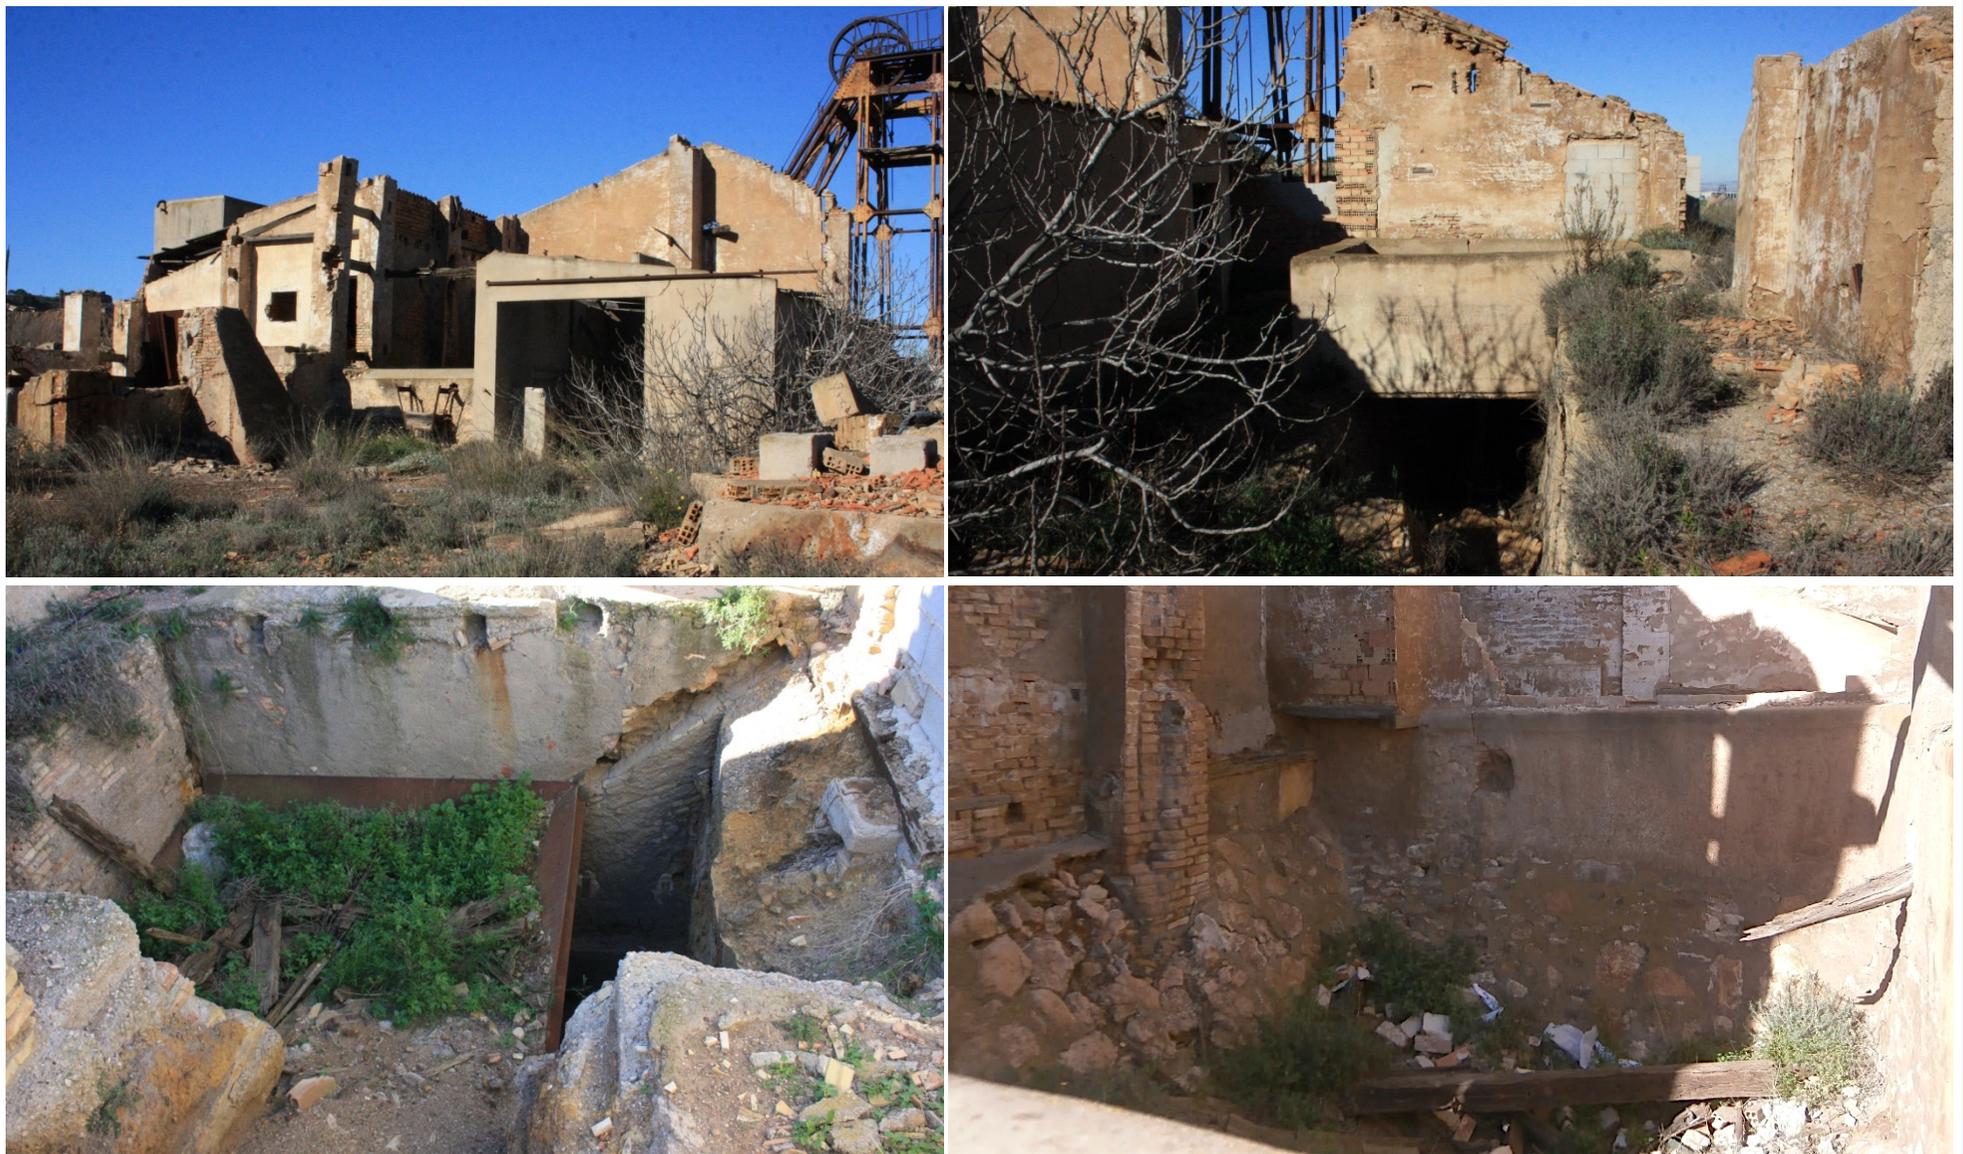
3, 4, 5 y 6. Estado actual de las edificaciones de clasificación y transporte de mineral de los lavaderos de la mina La Cierva.

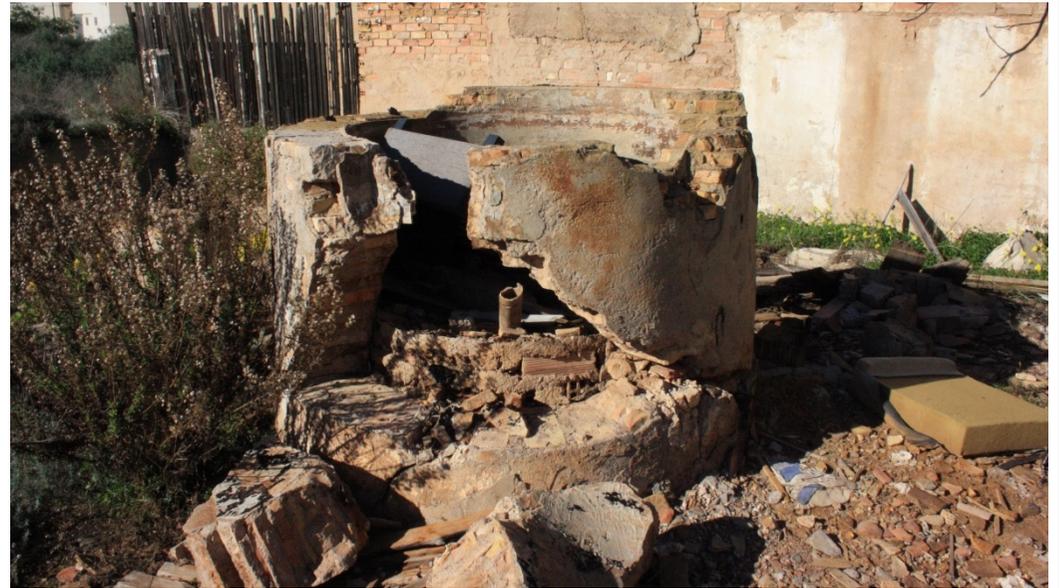
11, 12, 13 y 14. Estado actual de los lavaderos de la mina La Cierva. Nave de flotación.

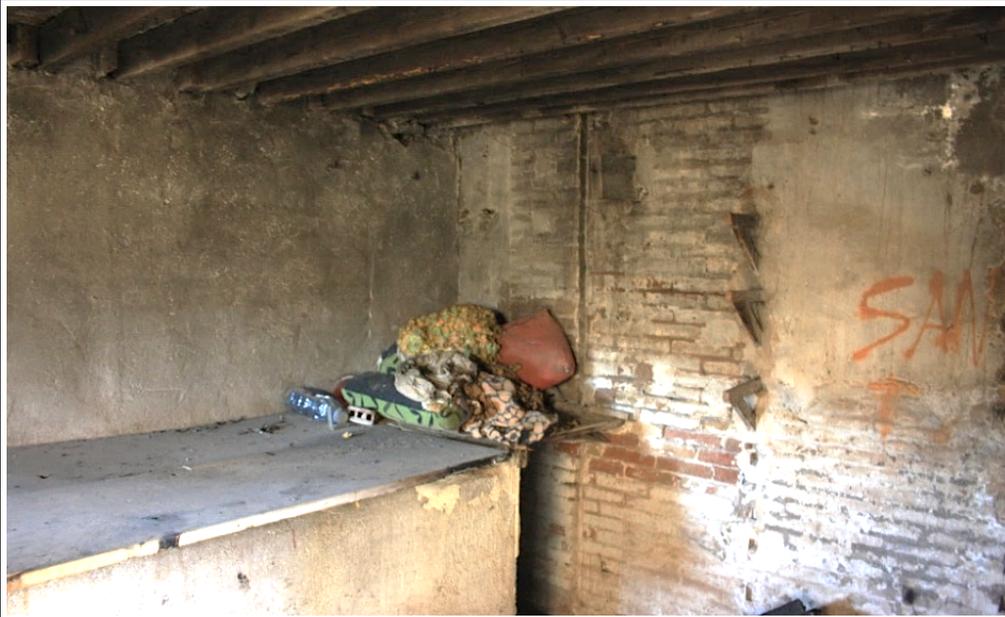
19, 20, 21 y 22. Estado actual de los edificios auxiliares del lavadero, con cubierta en mal estado, pintadas y signos de calcinación y de ocupación con muebles abandonados.
