# SECTOR IV: CONJUNTO MINERO DE EL LLANO DEL BEAL Y EL BEAL

TOMO II

## Índice de contenido SECTOR IV: Conjunto Minero de El Llano del Beal y El Beal . Tomo II.

## CONJUNTO MINERO DE CABEZO DE DON JUAN

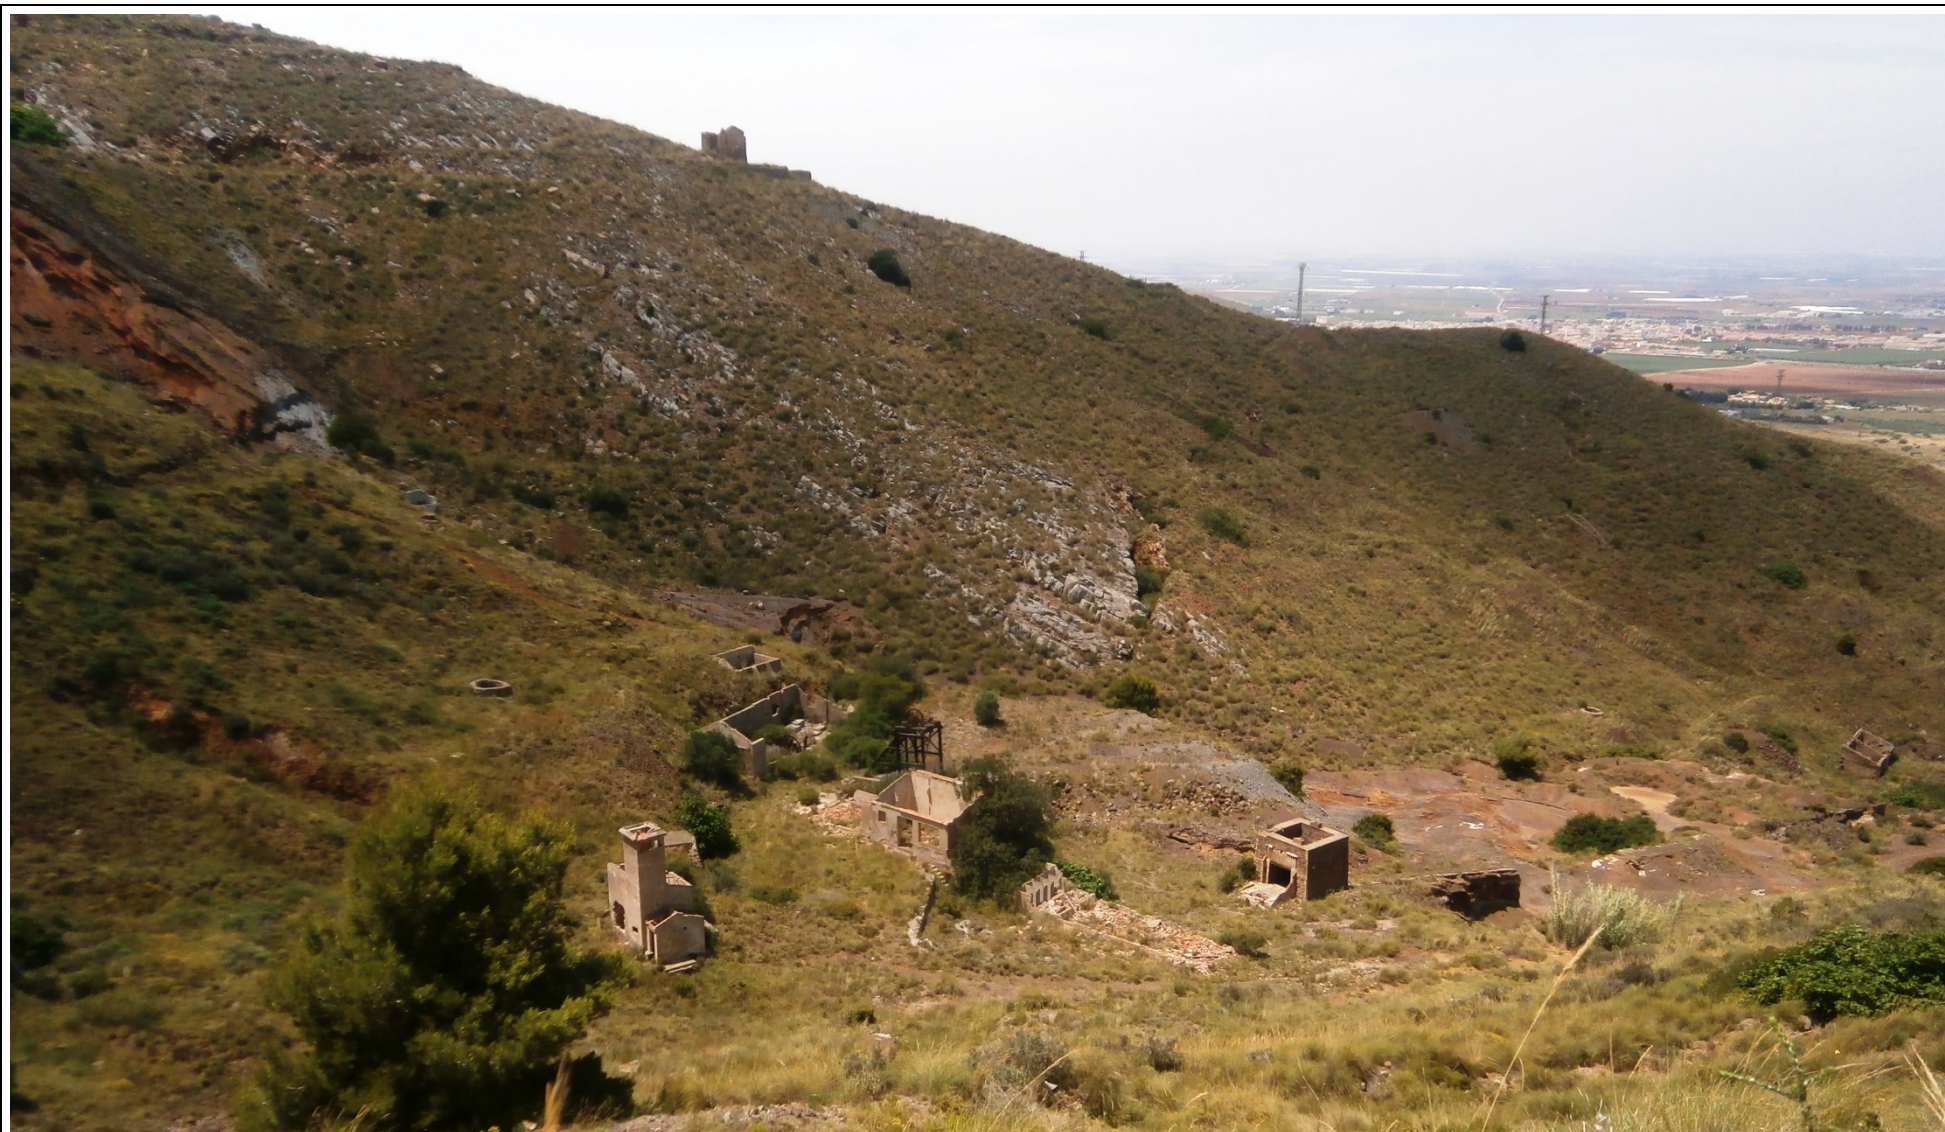
1. Vista general del estado actual de las instalaciones de la mina Catón localizadas en el barranco de Los Pajarillos.

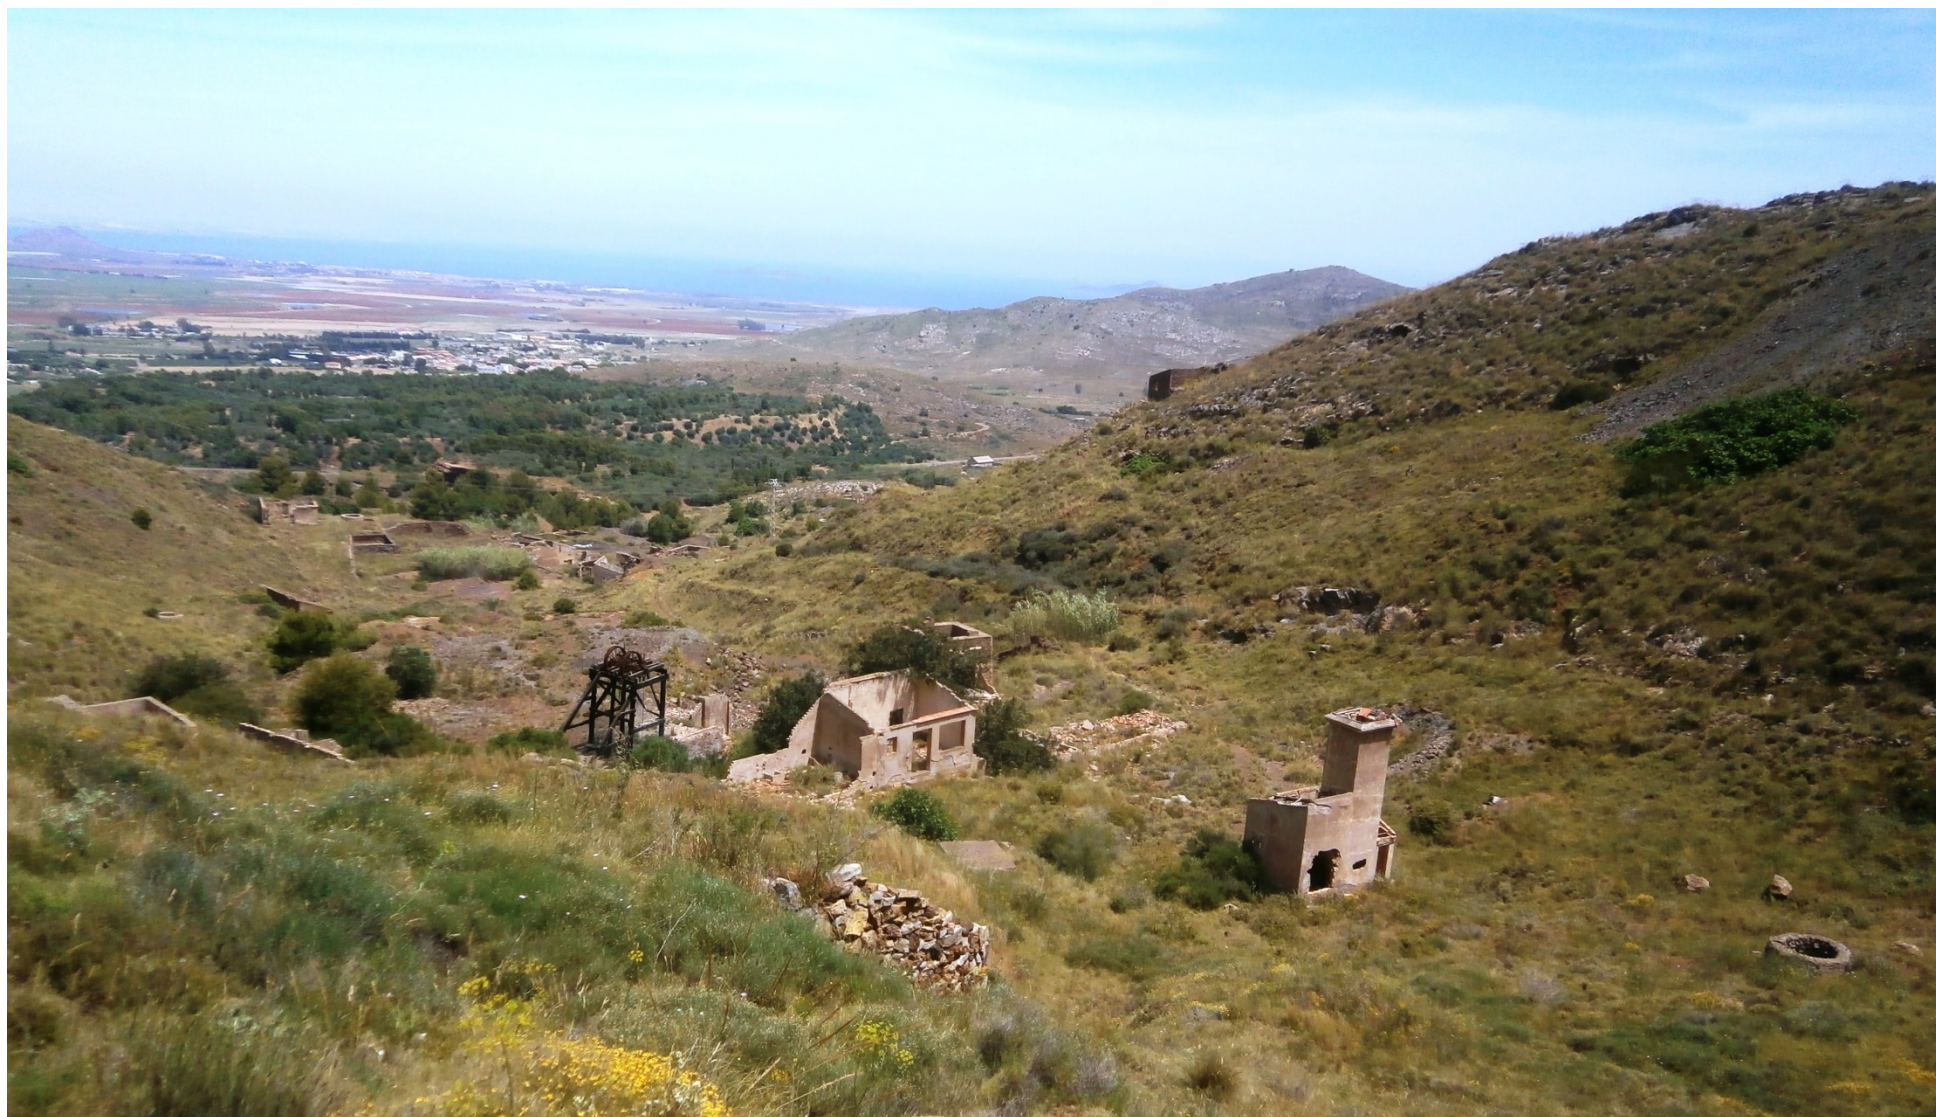
1. Vista general del estado actual de las instalaciones de la mina Catón.

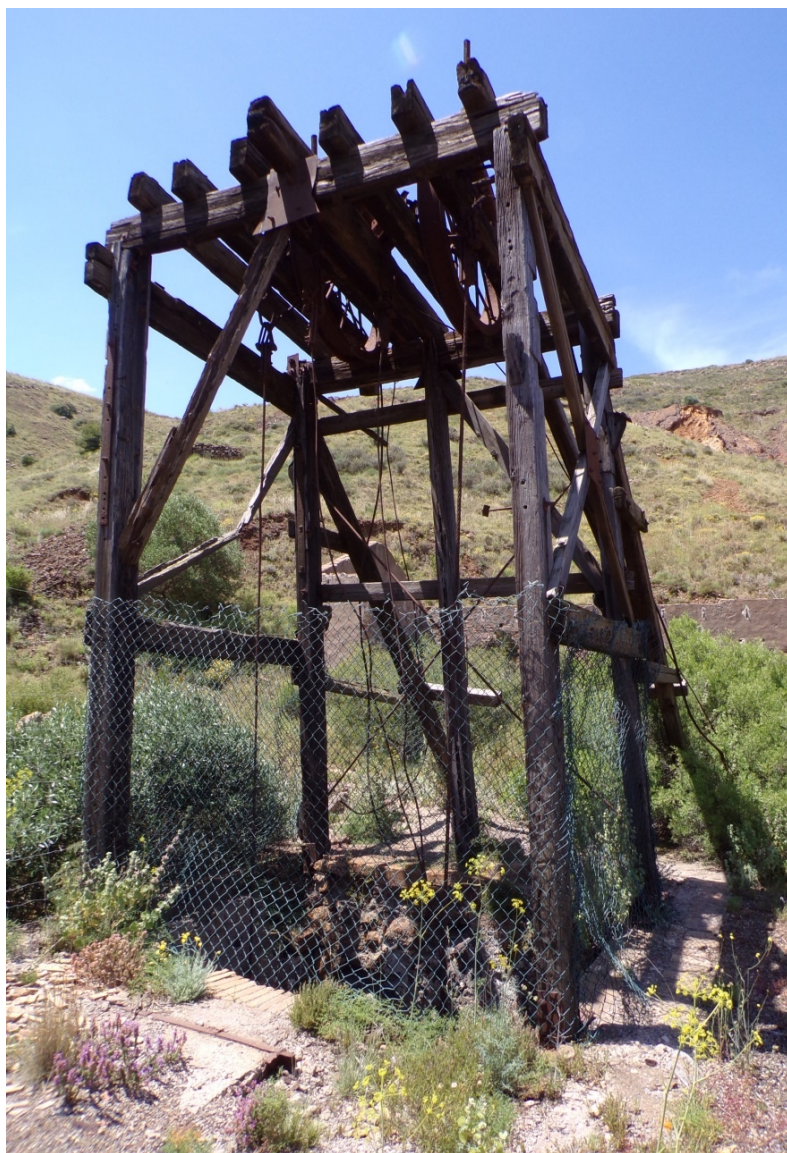
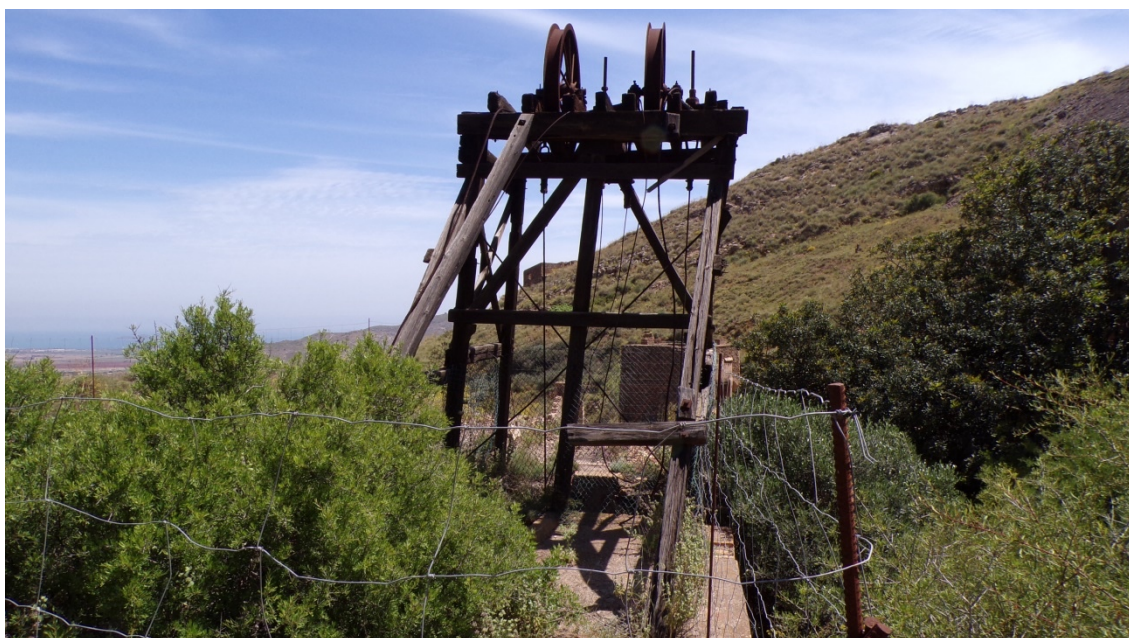
3, 4 y 5. Estado actual del castillete de la mina Catón.

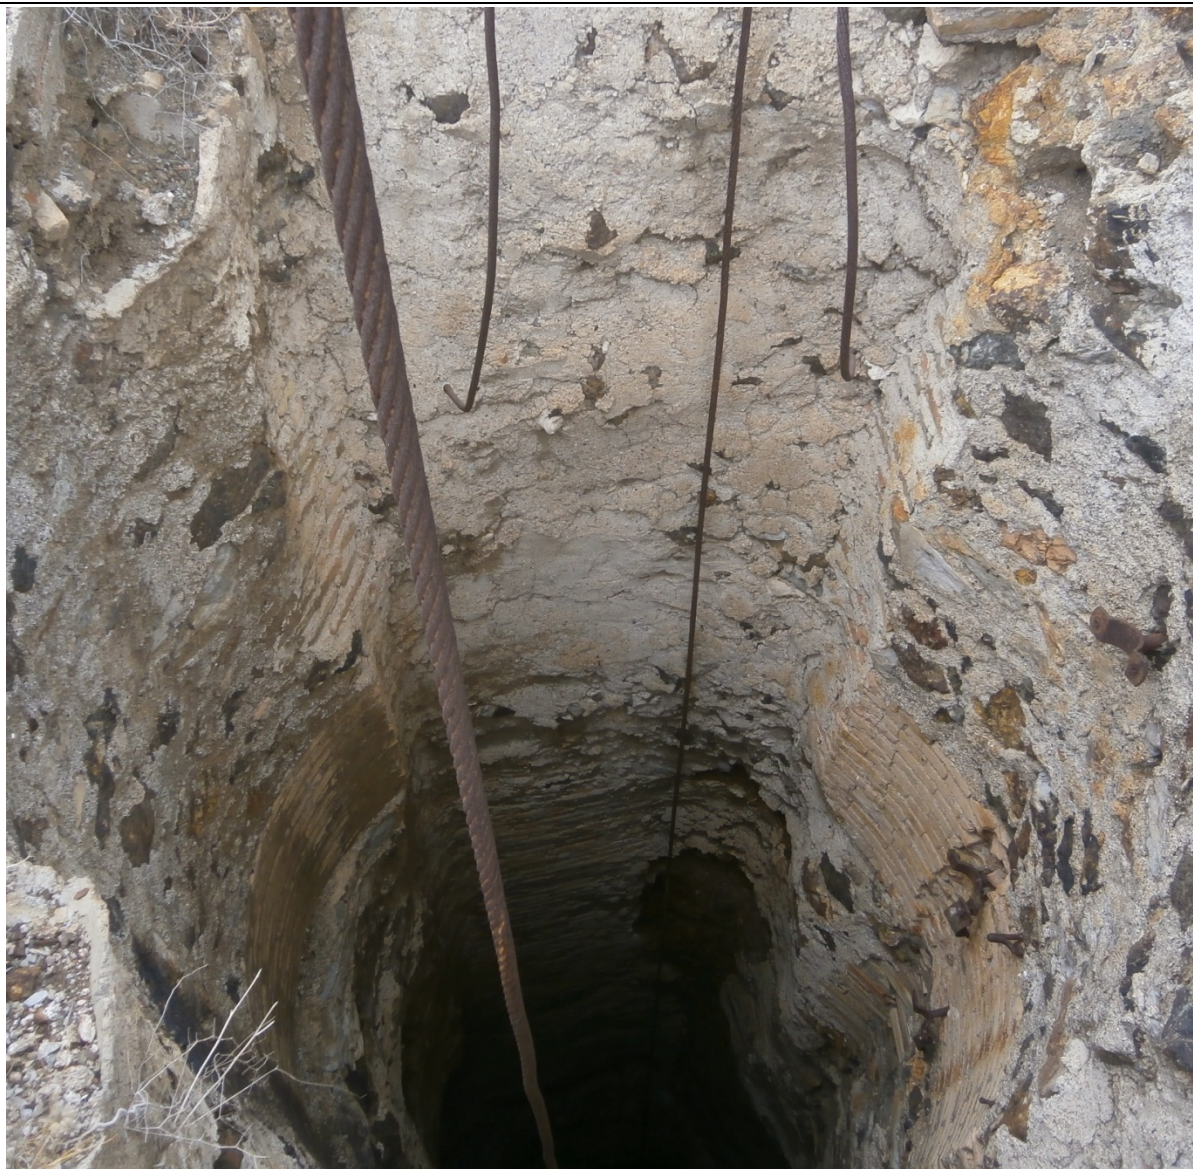
16. Pozo maestro de la mina Catón (2016).

Se propone restauración parcial del conjunto: construcción del brocal del pozo maestro con rejilla de protección; limpieza y desescombro de los elementos y su entorno; consolidación y refuerzo de estructuras de la casa de máquinas y demás edificaciones con reposición de las cubiertas para evitar su ruina; tratamiento de conservación de la madera del castillete y eventual reforzamiento del mismo en casos de elementos en estado de oxidación avanzada con reposición de piezas perdidas; adecuación de camino de acceso peatonal al conjunto minero. Colocación de cartelería informativa.

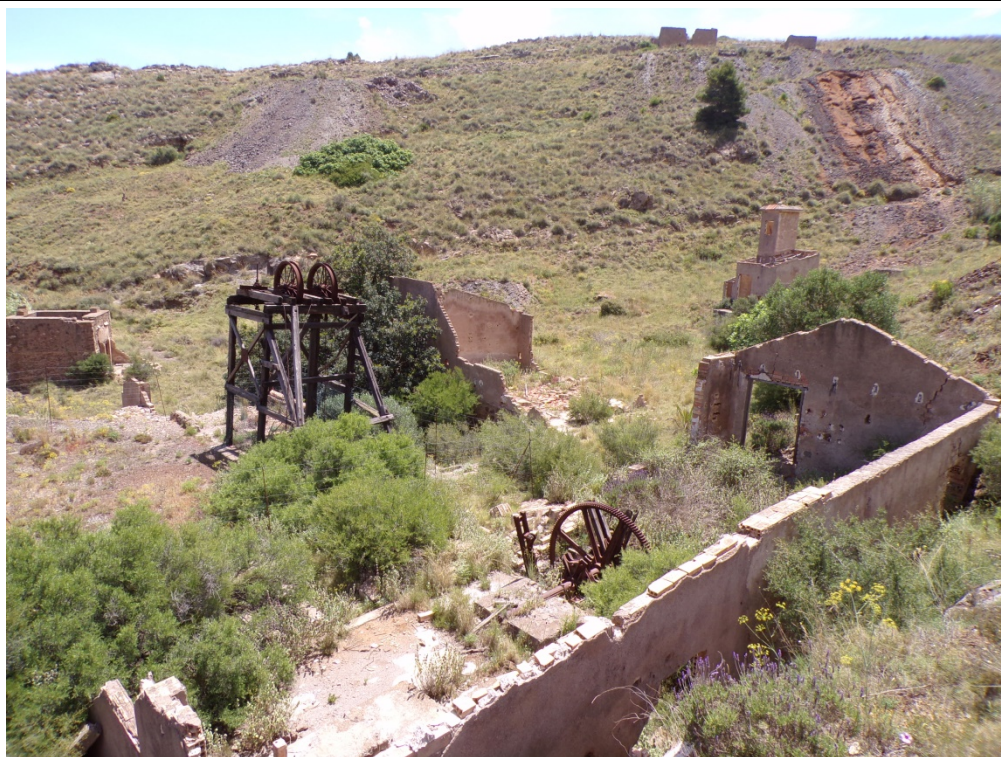
17, 18, 19 y 20. Vista general del castillete y casa de máquinas de la mina Catón, y detalles del estado actual de la casa de máquinas, con la maquinaria de extracción.

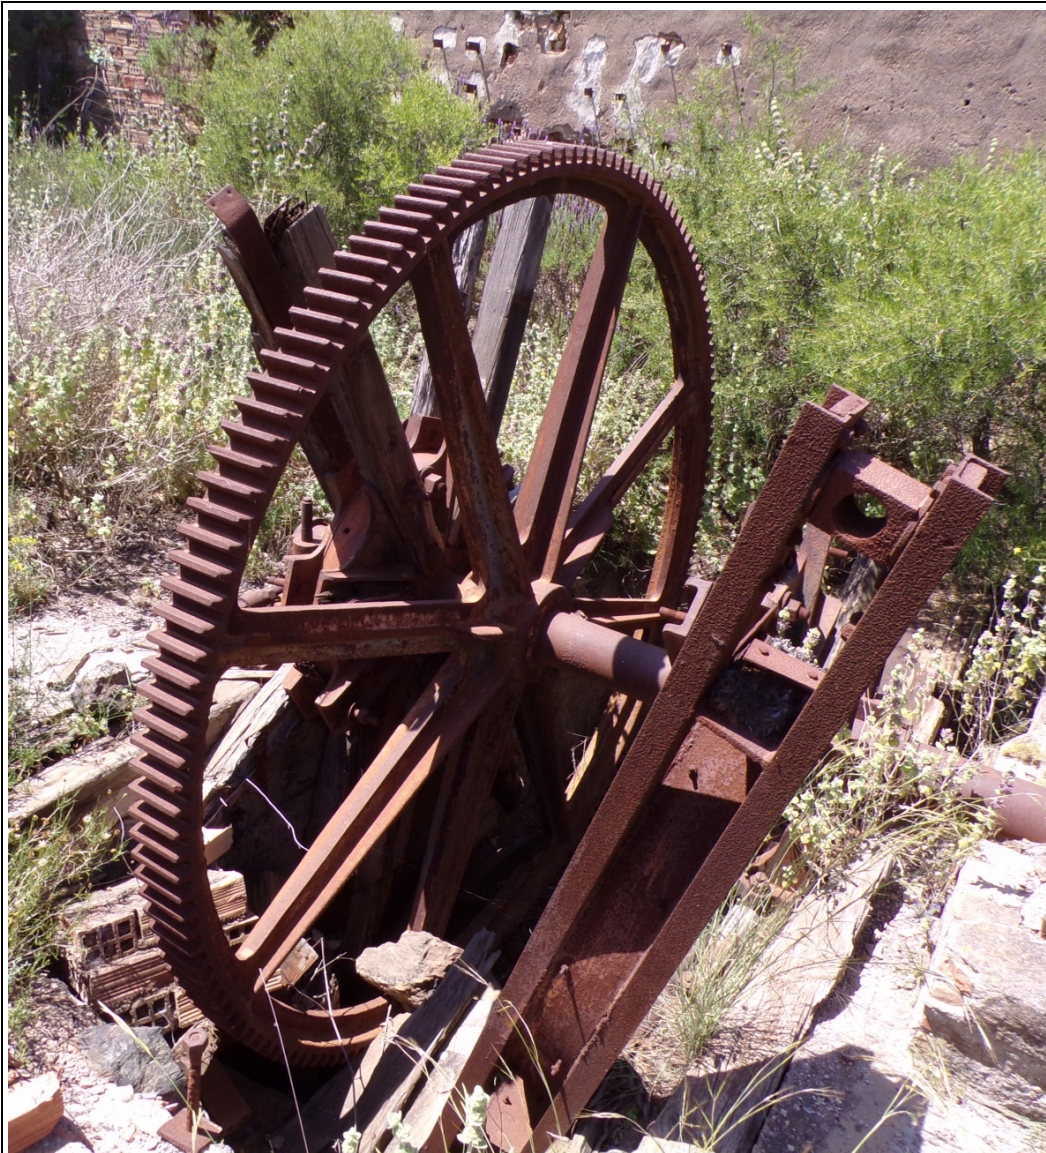
21, 22 y 23. Detalles del estado actual de la maquinaria de extracción de la mina Catón.

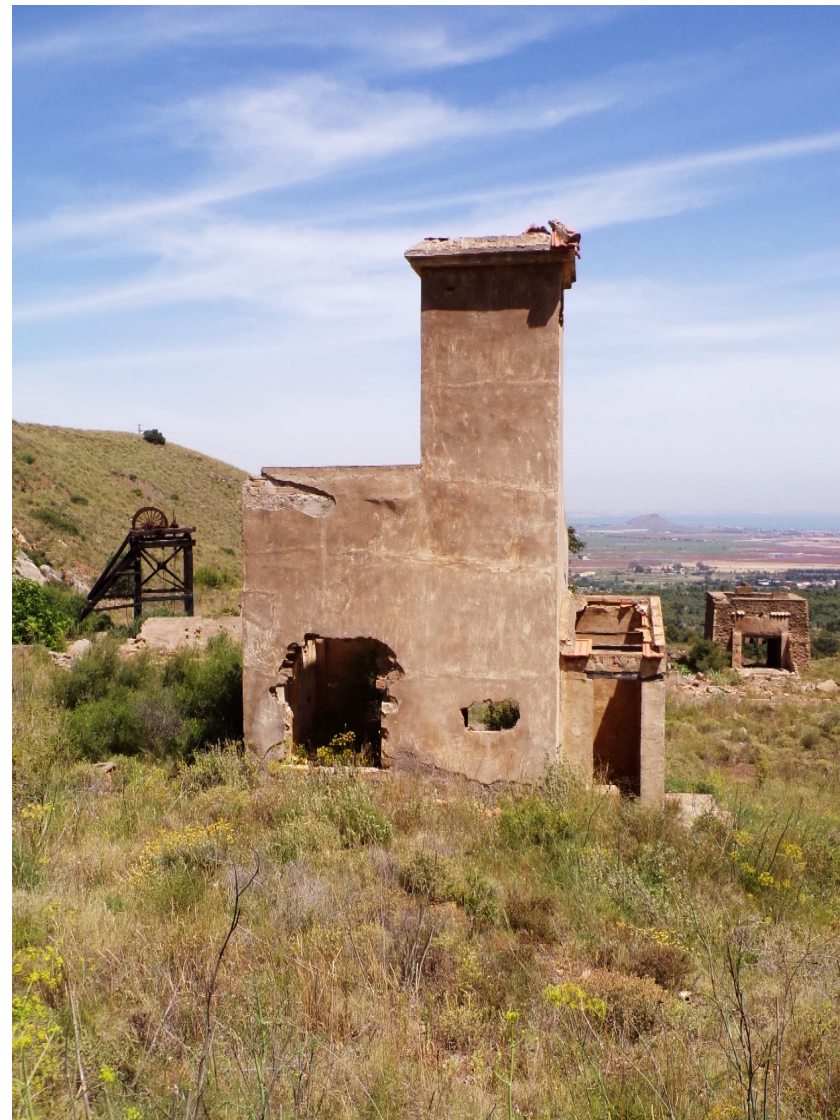
32, 33 y 34. Estado actual del transformador de electricidad de la mina Catón que lleva adosado en su lateral oriental dos retretes.

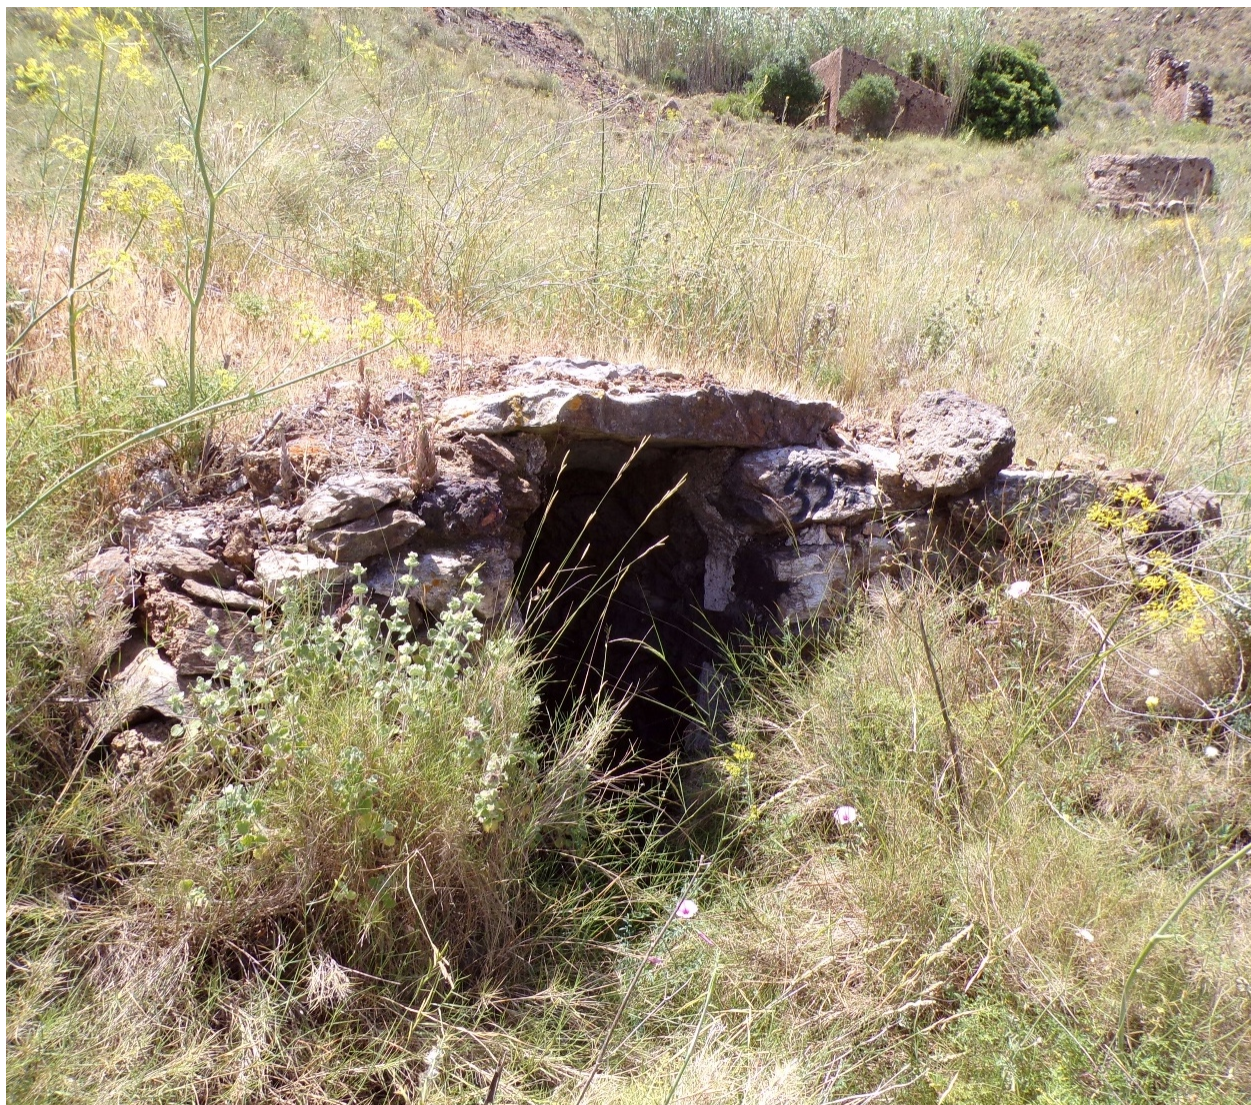
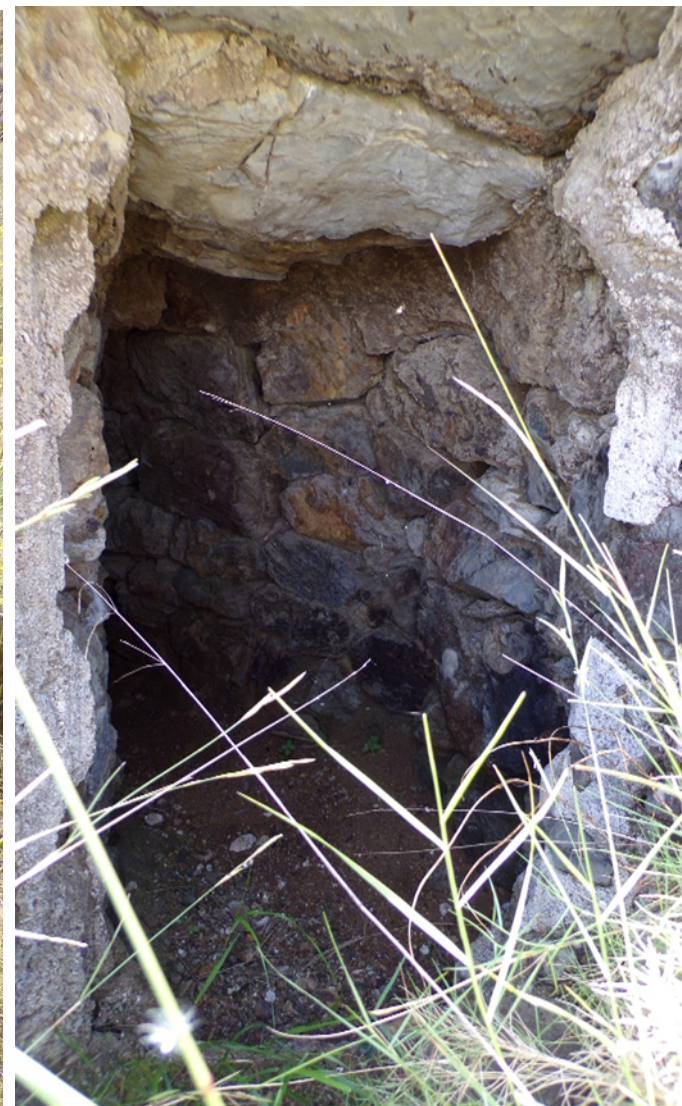
35 y 36. Estrecha galería construida a piedra seca de posible origen romano de la mina Catón.

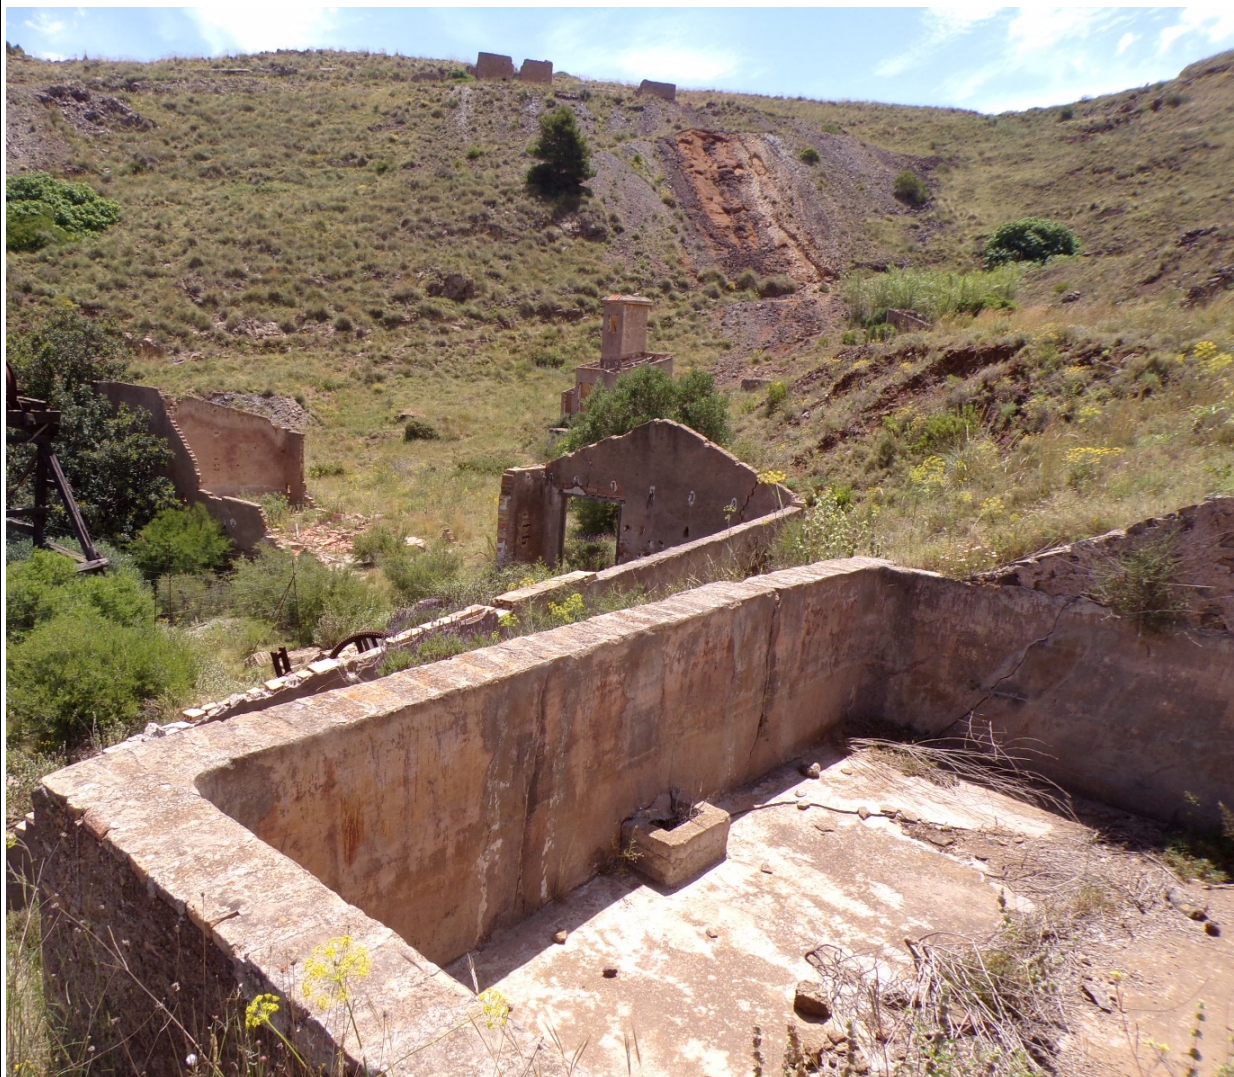
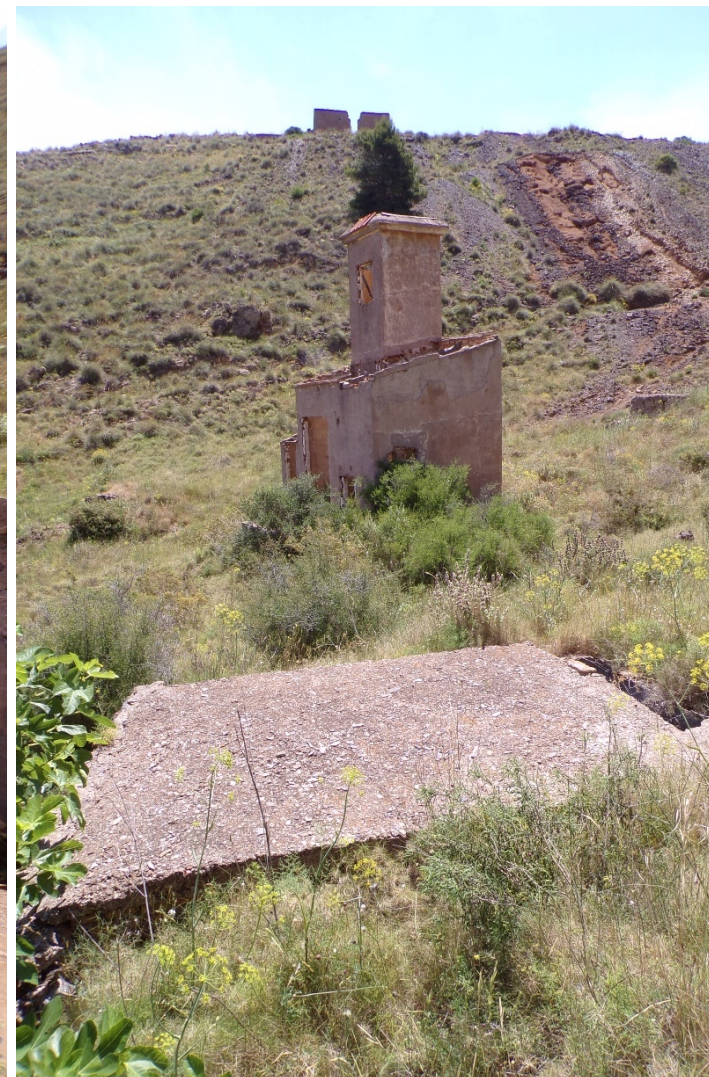
37 y 38. Estado actual de la balsa y del depósito de agua de la mina Catón.

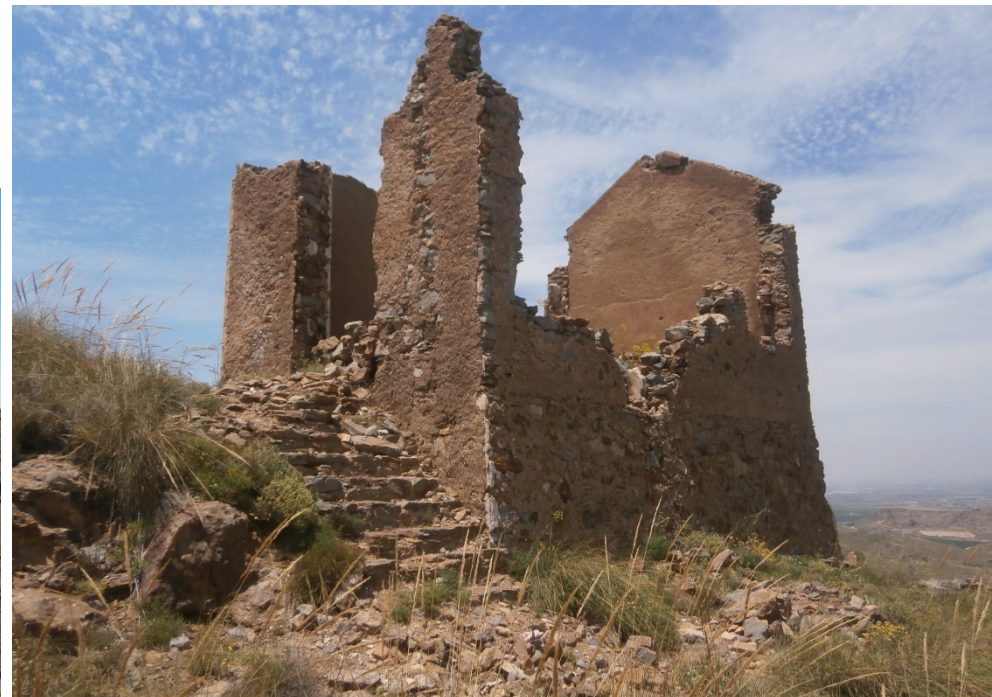
La edificación principal tiene unos muros perimetrales de gran altura (unos 6 metros en los laterales más altos) y alguno de estos muros se ha desplomado y otros presentan algunas grietas. El plano inclinado, aunque perfectamente visible en la ladera de la montaña, presenta algunos tramos muy deteriorados. La instalación localizada al sureste de la caseta de maquinaria del plano inclinado (posible lavadero gravimétrico) también presenta una conservación deficiente con parte de los muros de las edificaciones derruidos, con desprendimientos o con grietas.

4 y 5. Estado actual de la caseta de maquinaria del plano inclinado de la mina Crescencia Segunda.

Además, se propone limpieza y desescombro de los elementos y su entorno; consolidación y refuerzo de estructuras de la casa de máquinas del plano inclinado y de las otras edificaciones. Adecuación de camino de acceso peatonal y colocación de cartelería informativa.

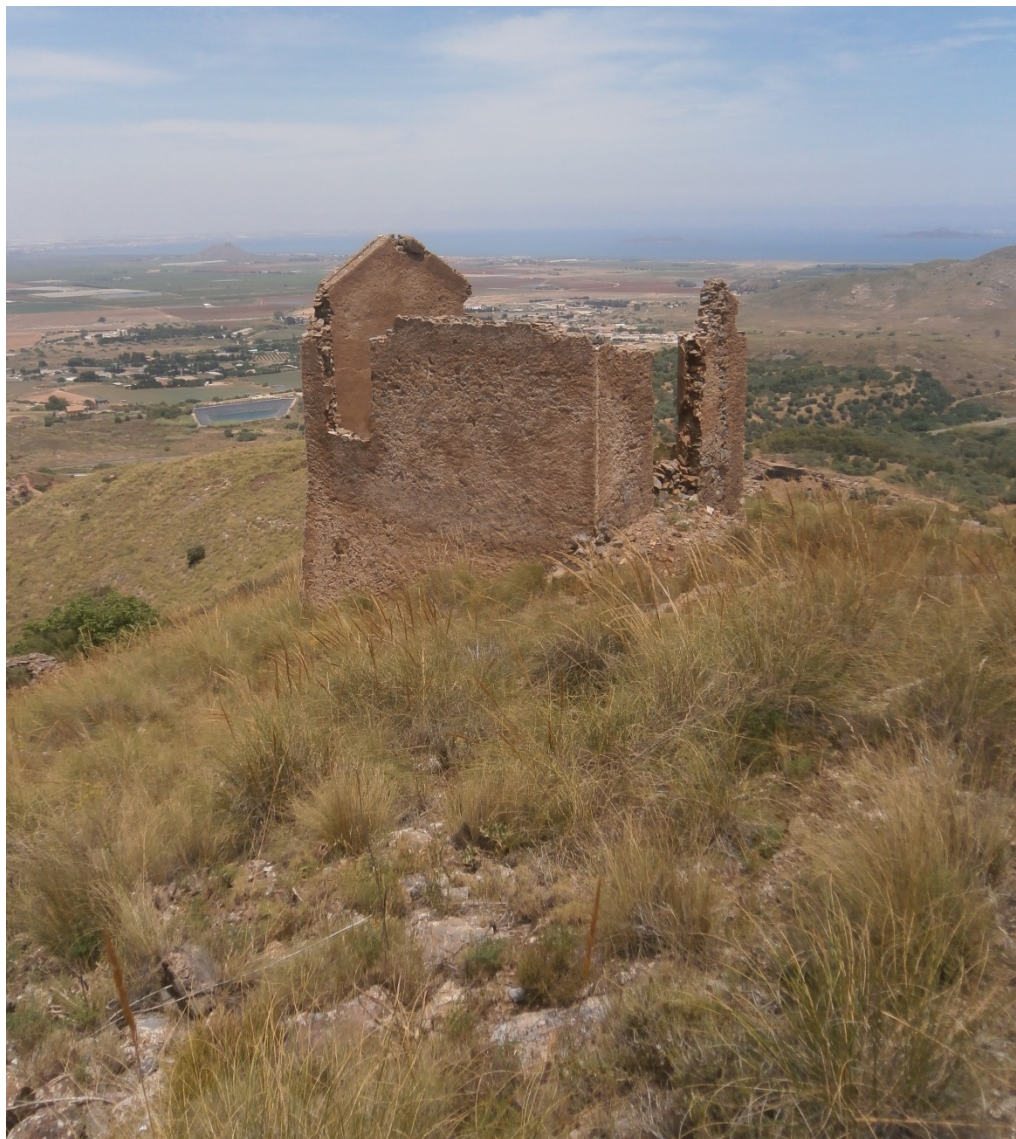
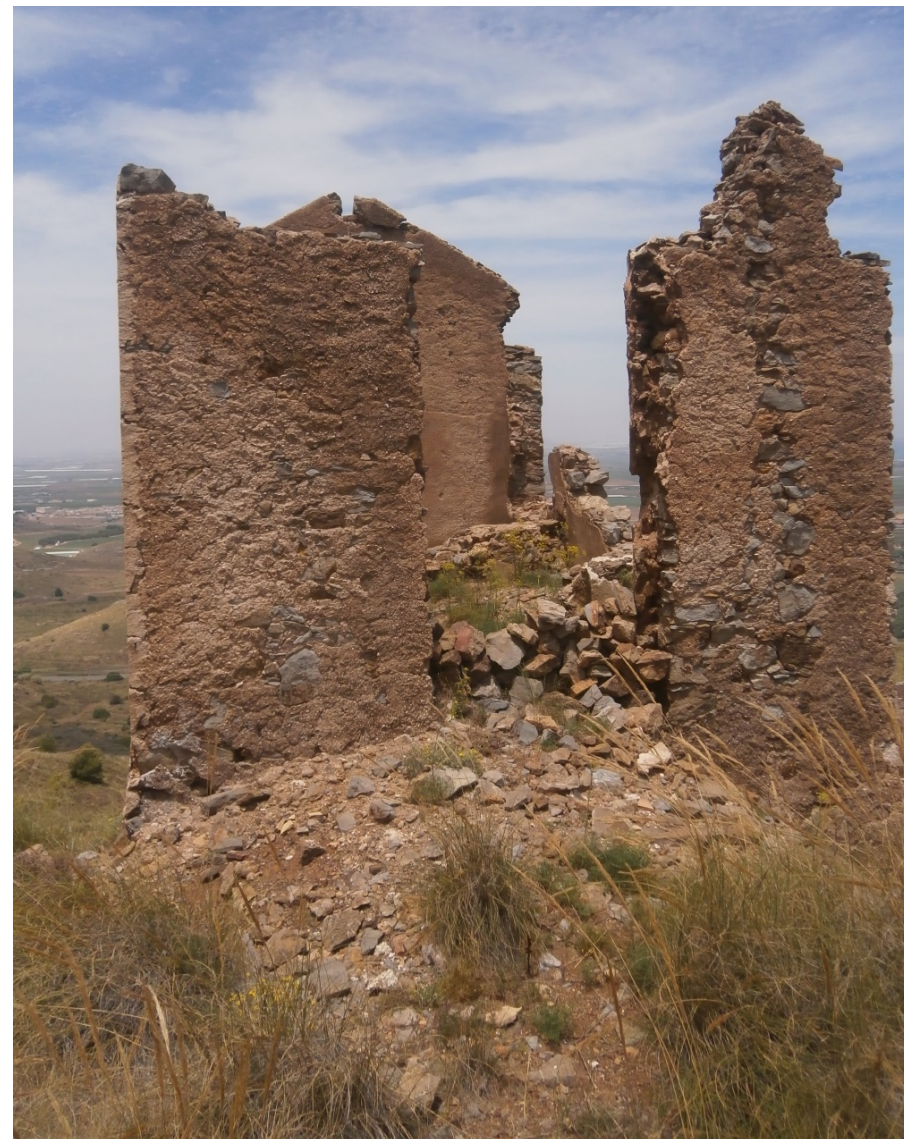
6 y 7. Estado actual del edificio de la mina Crescencia Segunda

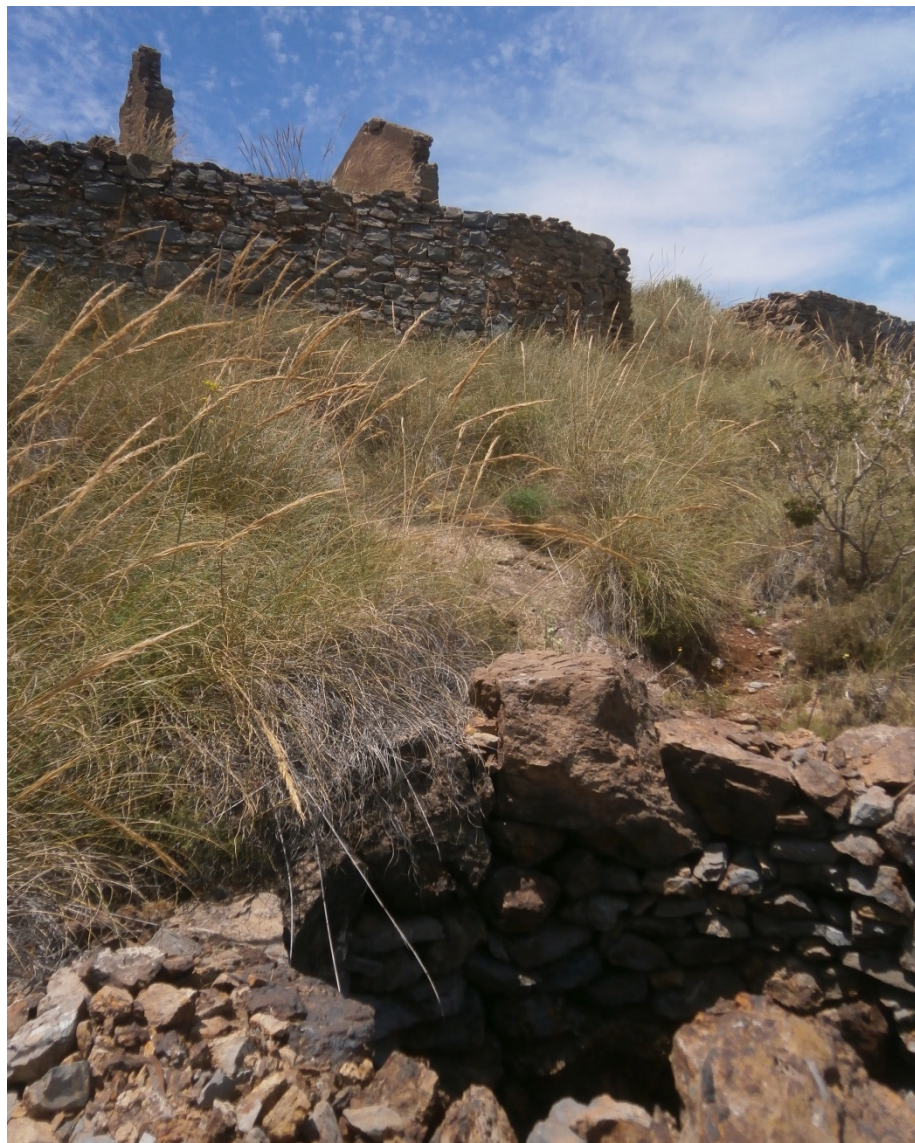
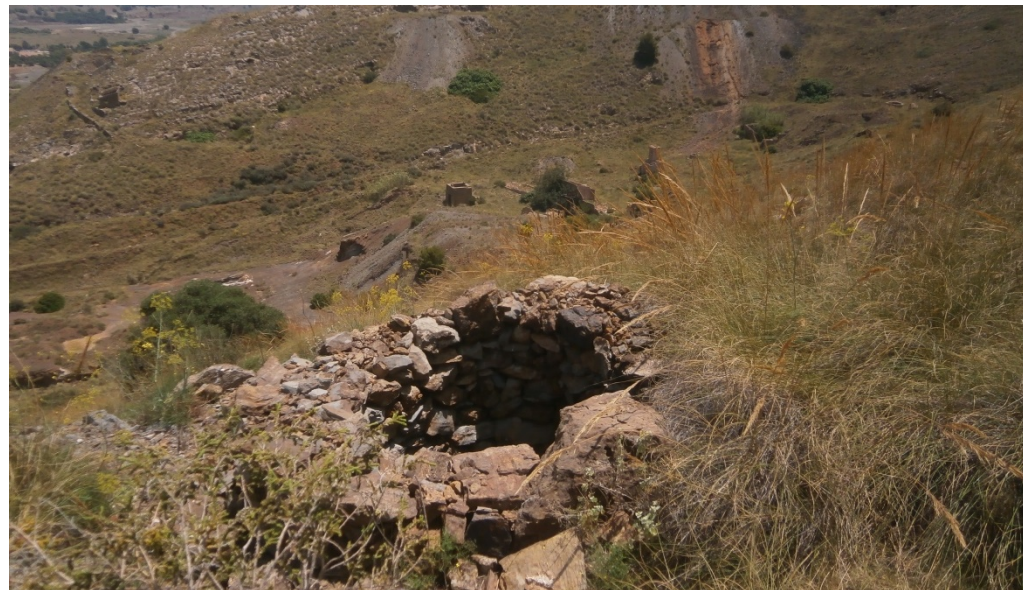
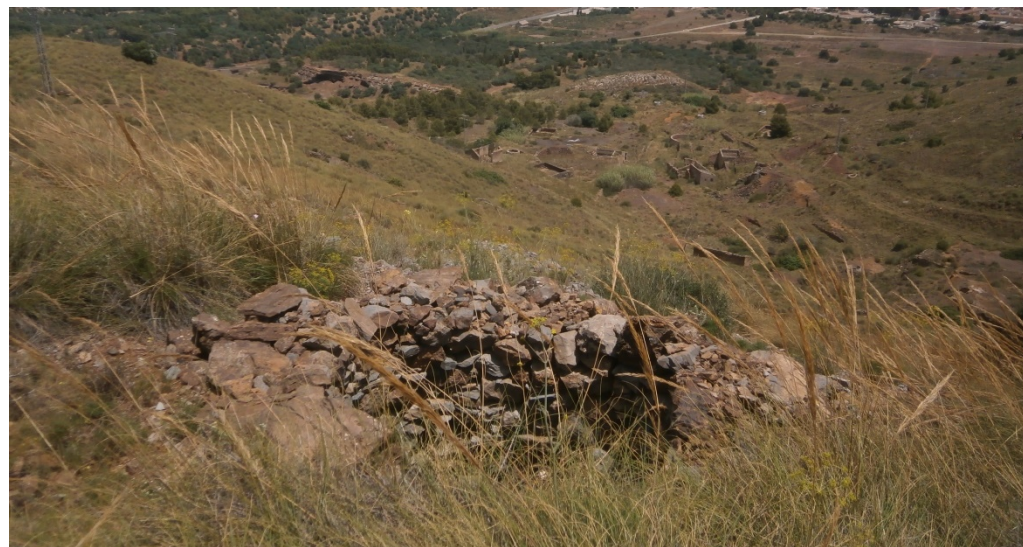
11, 12 y 13. Interior del edificio, plataforma de nivelación y detalle de los restos del ventanuco para el cable del plano inclinado de la mina Crescencia Segunda.

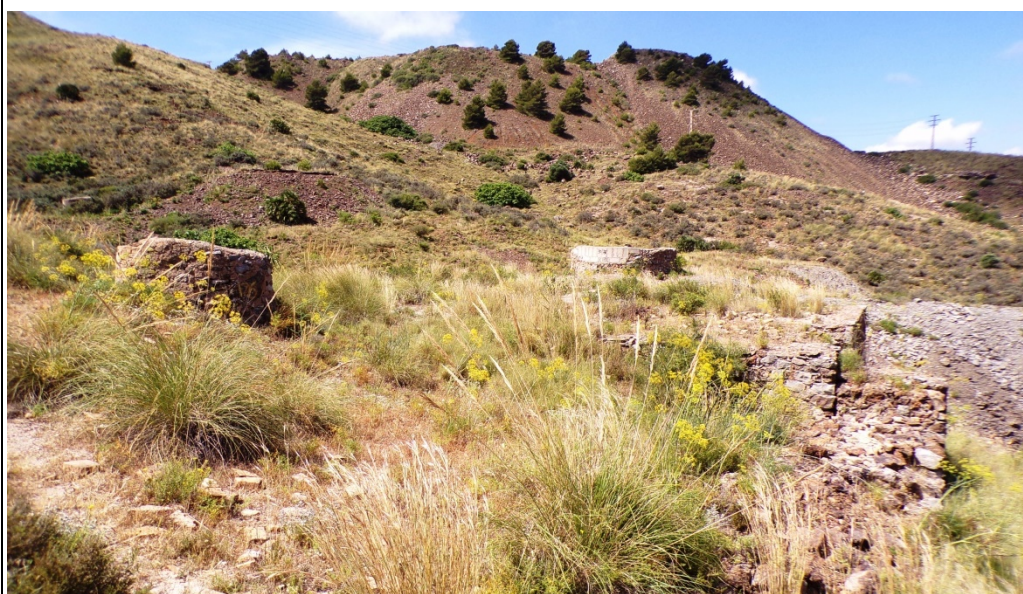
6, 7, 8 y 9. Estado actual de los restos de la casa de máquinas de la mina Cuatro Santos.

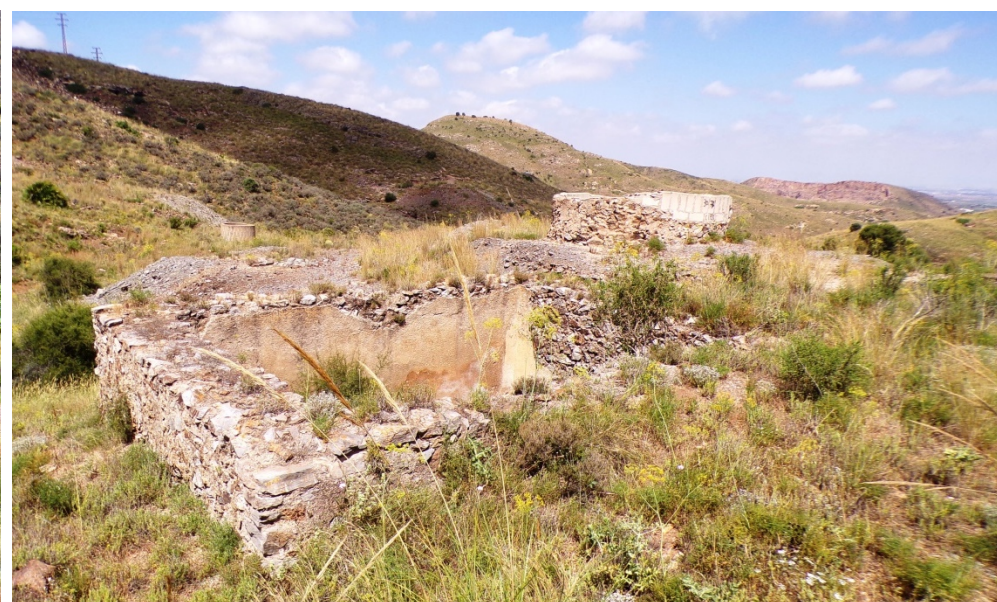
10, 11 y 12. Estado actual de la balsa de la mina Cuatro Santos.
