# SECTOR IV: CONJUNTO MINERO DE EL LLANO DEL BEAL Y EL BEAL

TOMO II

## Índice de contenido SECTOR IV: Conjunto Minero de El Llano del Beal y El Beal . Tomo II.

## CONJUNTO MINERO DE CABEZO DE DON JUAN

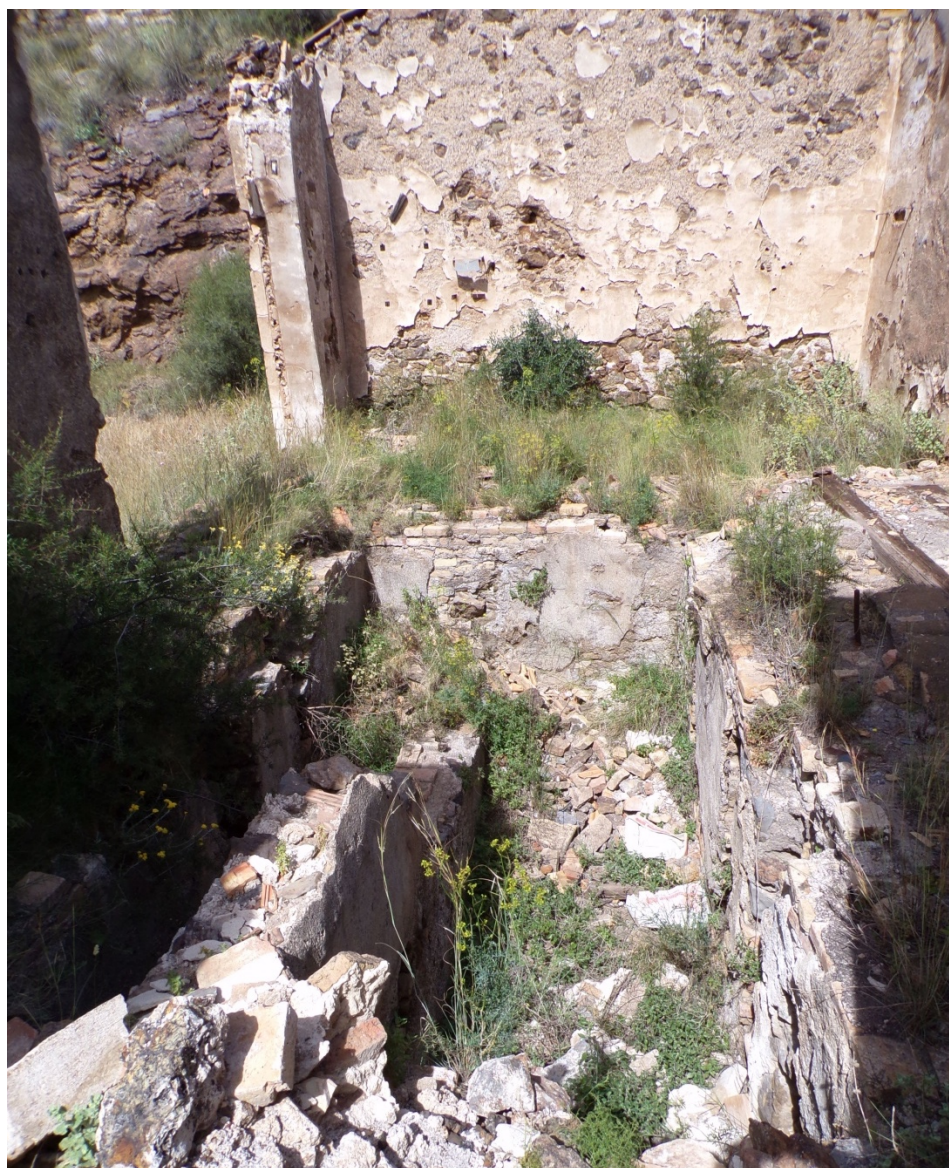
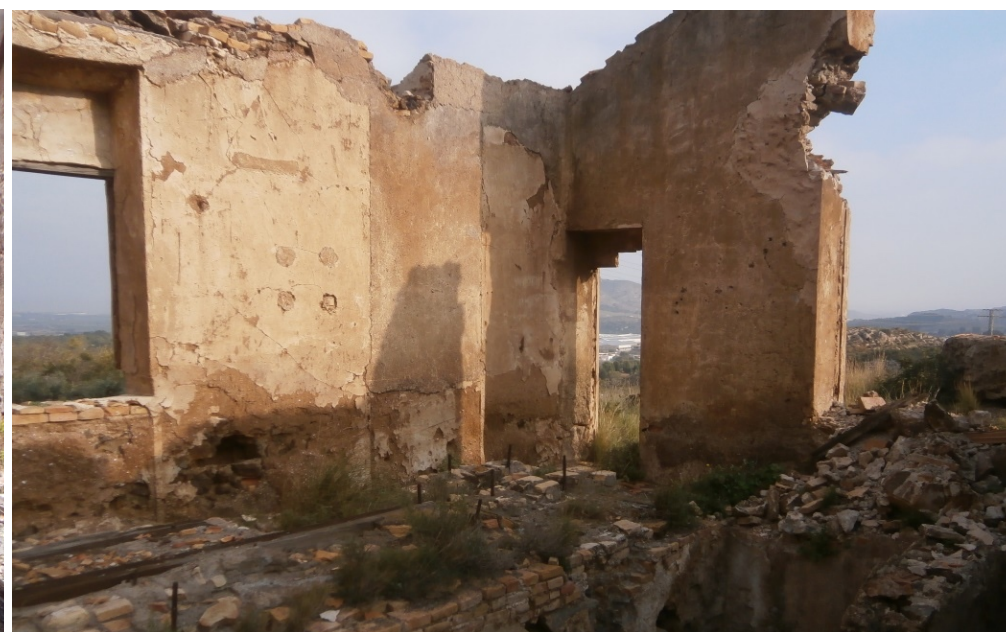
6 y 7. Estado actual del exterior la casa de máquinas con parte de la fachada principal derruida por el expolio del dintel del ventanal.

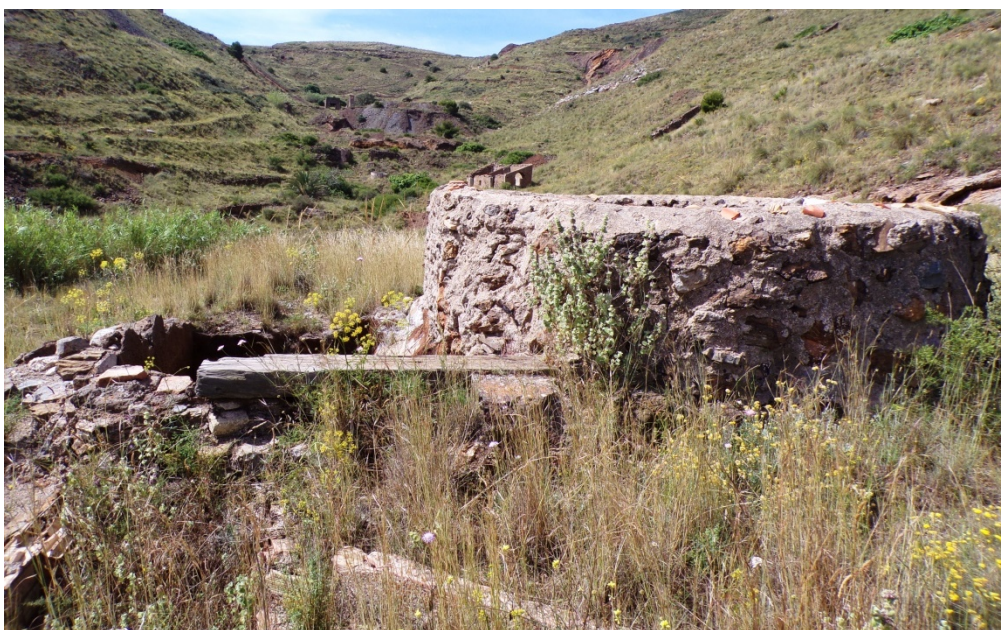
8, 9 y 10. Estado actual del interior de la casa de máquinas de la mina María Dolores.

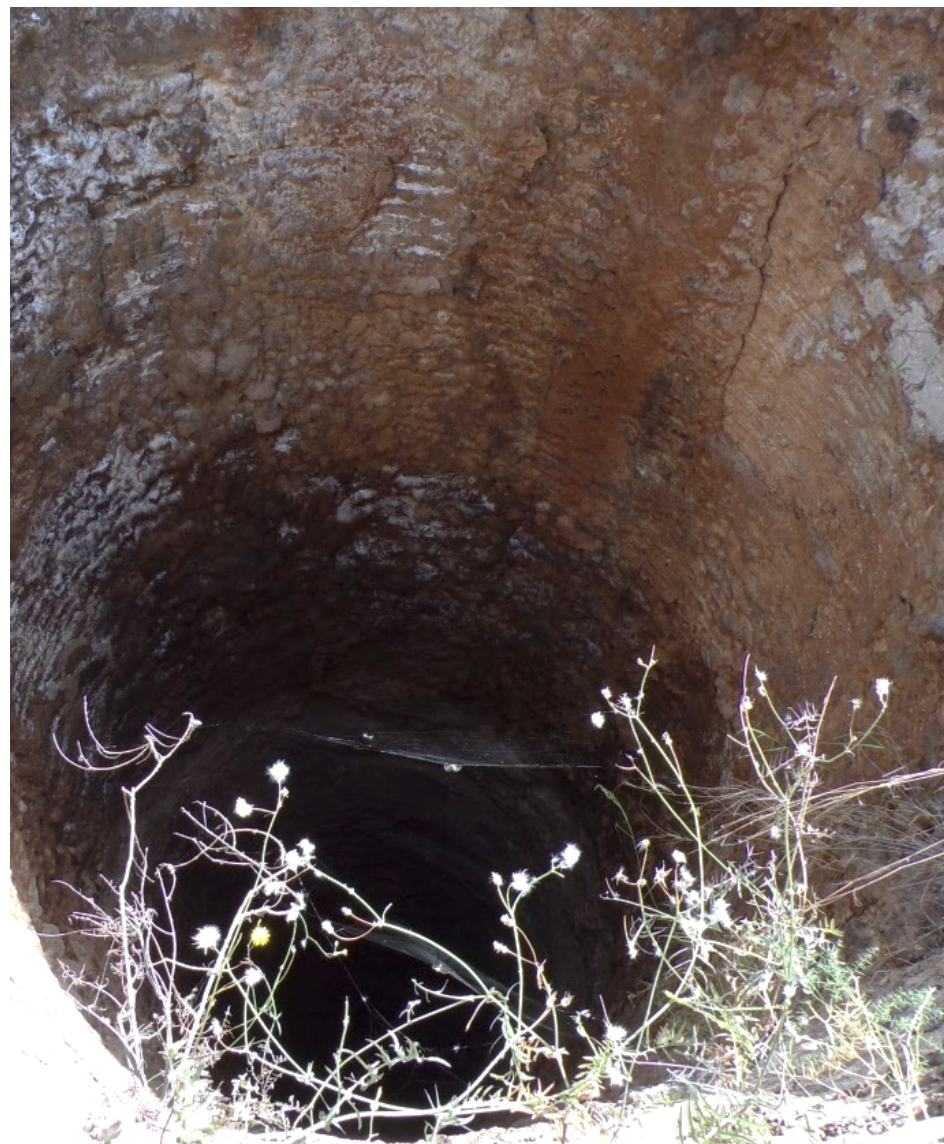
11 y 12. Estado actual del pozo maestro de la mina María Dolores que lleva anexo una pequeña balsa en su lado este.

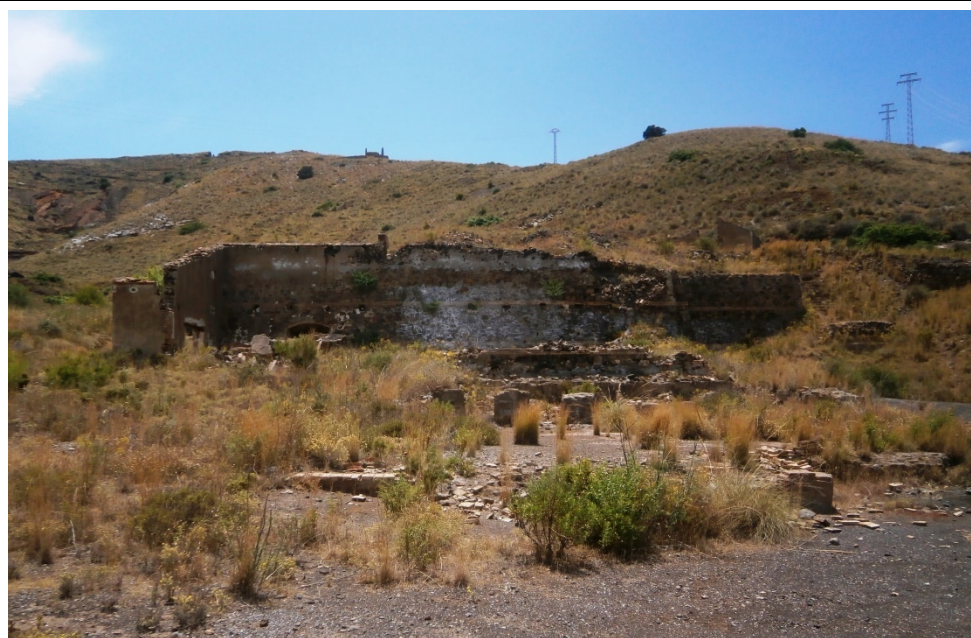
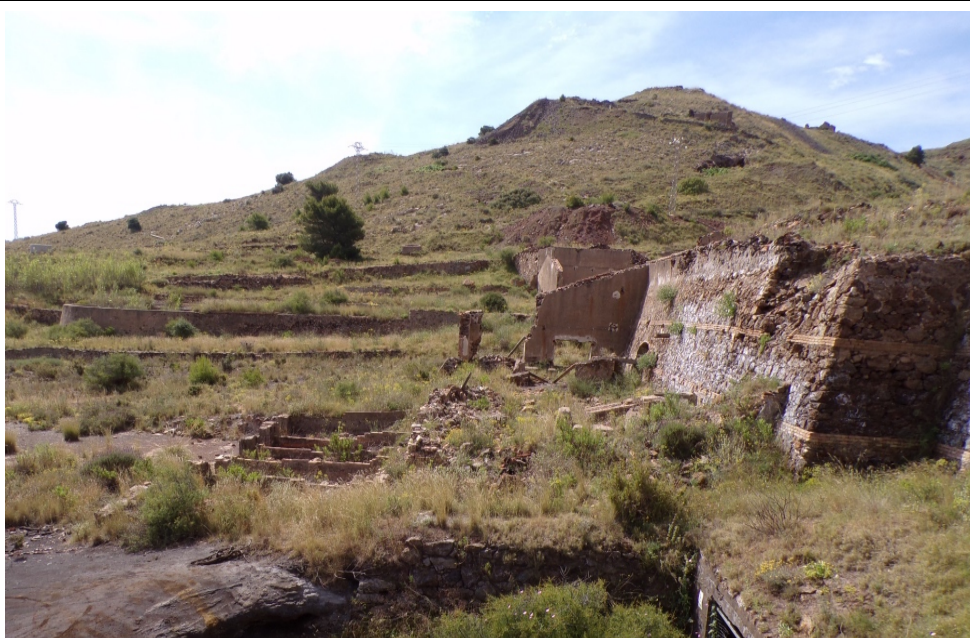
24, 25, 26 y 27. Edificios de almacenes y vestuarios de la mina María Dolores

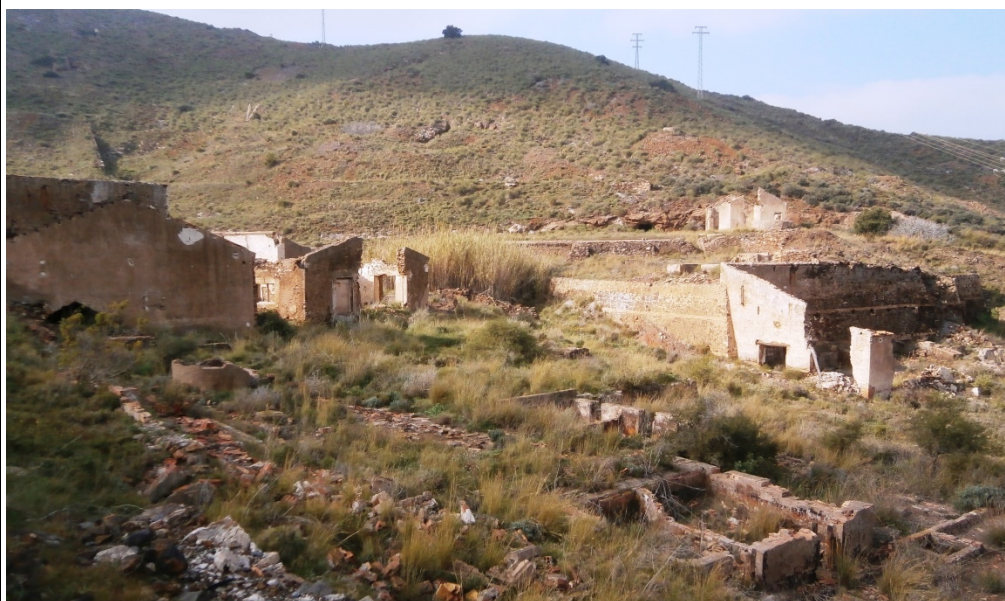
28, 29, 30 y 31. Vista general y estado actual del lavadero de flotación noroeste de la mina María Dolores (el más próximo al túnel de la mina M<sup>a</sup> Dolores).

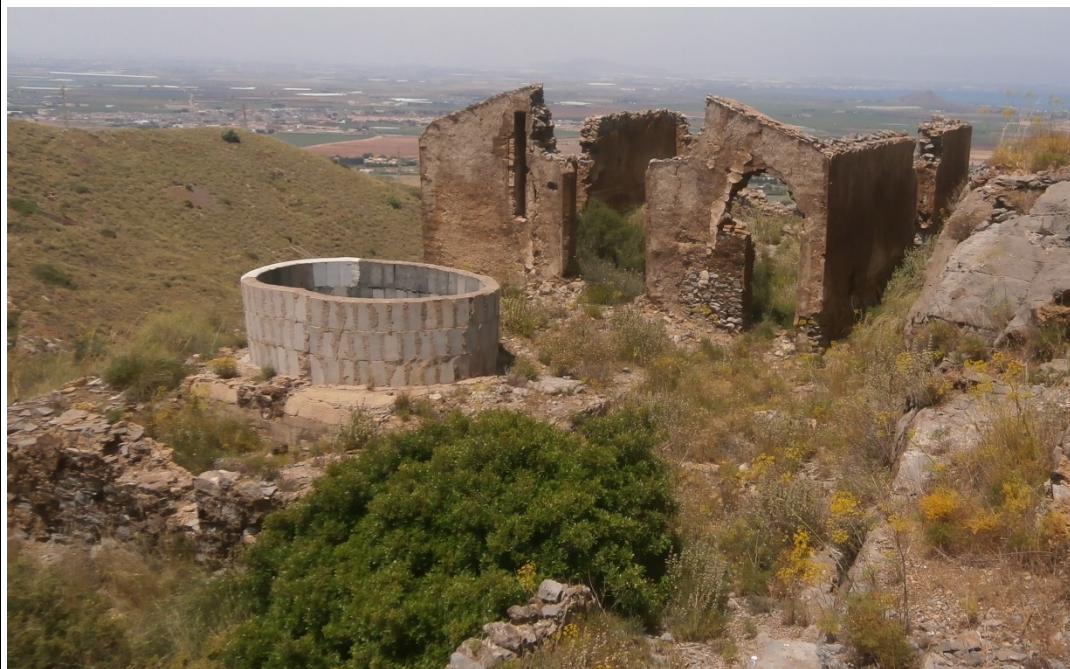
1 y 2. Vista general de las instalaciones de la mina Santa Eduvigis.

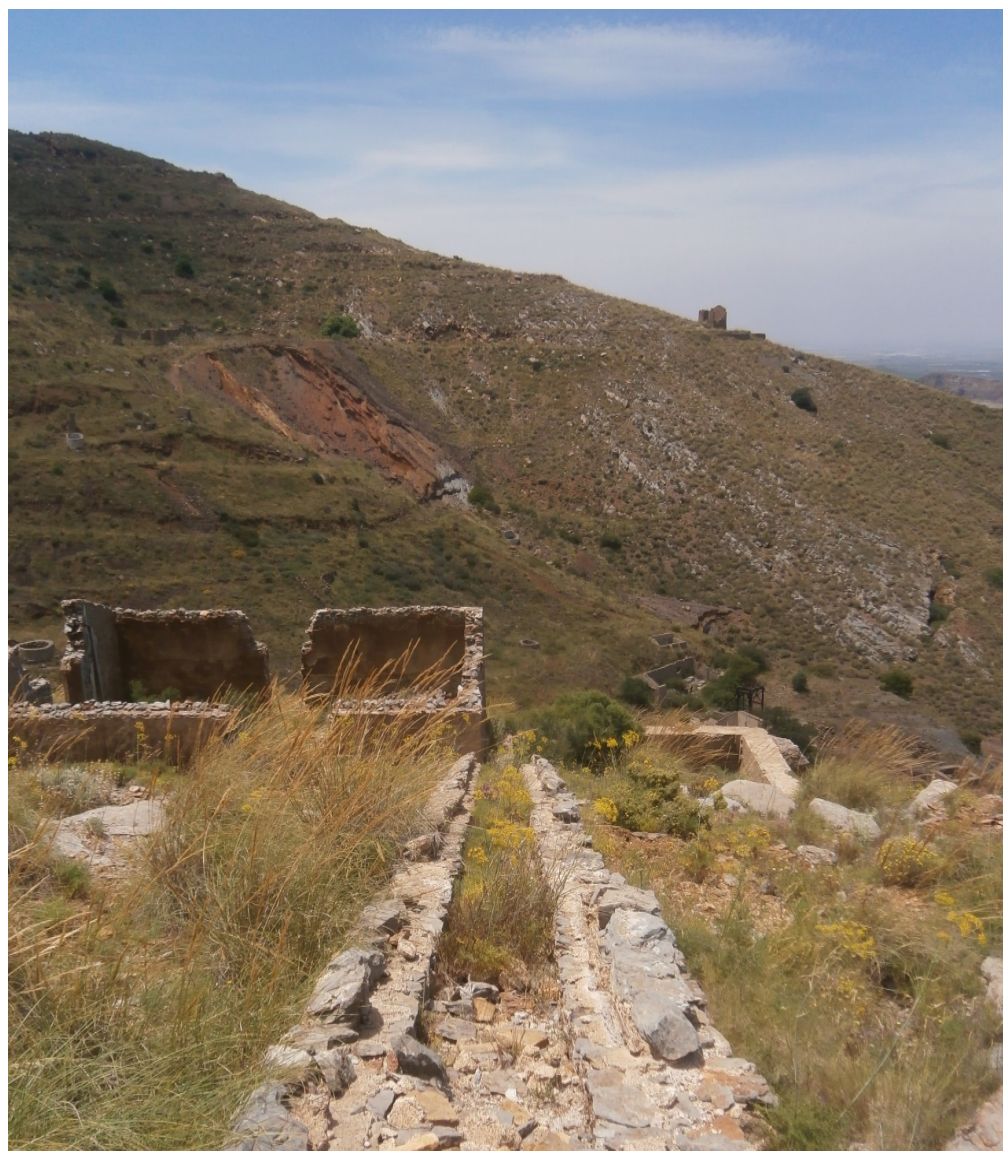
3 y 4. Estado actual del pozo maestro y casa de máquinas de la mina Santa Eduvigis

Se propone limpieza y desescombro de los elementos. Revoco con mortero de cal o cemento y colocación de rejilla de seguridad en el brocal del pozo maestro construido con bloques de hormigón. Consolidación y refuerzo de estructuras de la casa de máquinas y demás edificaciones; adecuación de camino de acceso peatonal; colocación de cartelería explicativa.

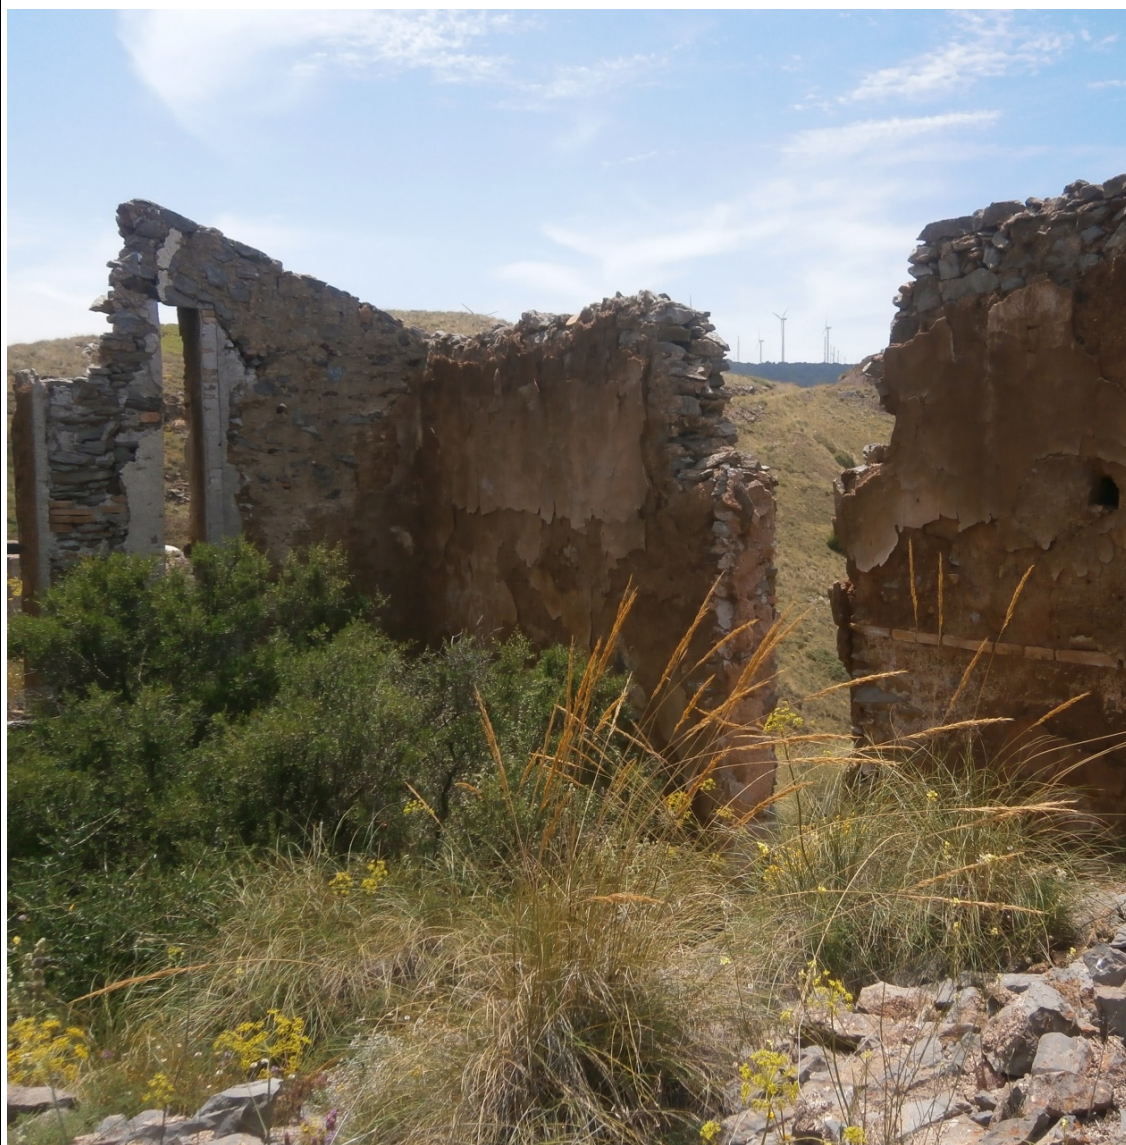
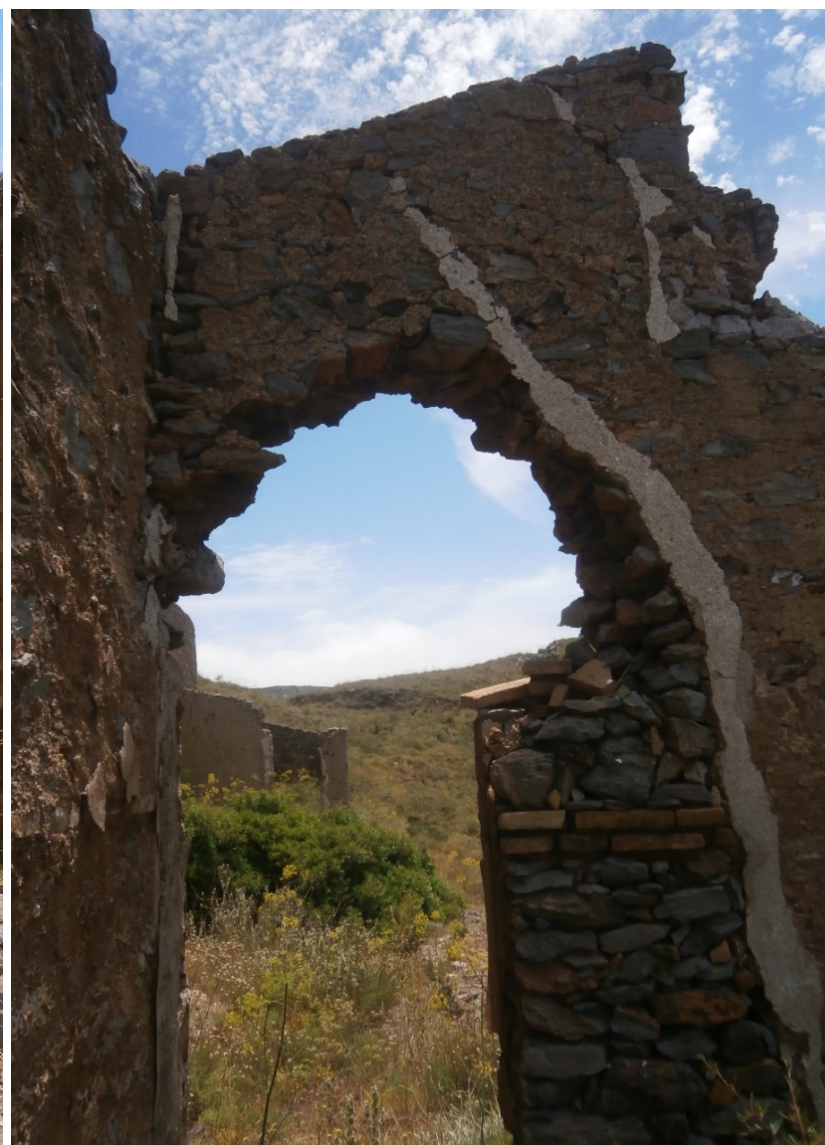
7, 8 y 9. Estado actual de la casa de máquinas de la mina Santa Eduvigis.
