# SECTOR VII: CABEZO DE PONCE, PEÑA DEL ÁGUILA Y MONTE DE LAS CENIZAS. TOMO II

## Índice de contenido Sector VII. Tomo II: Peña del Aguila, vertiente Norte.

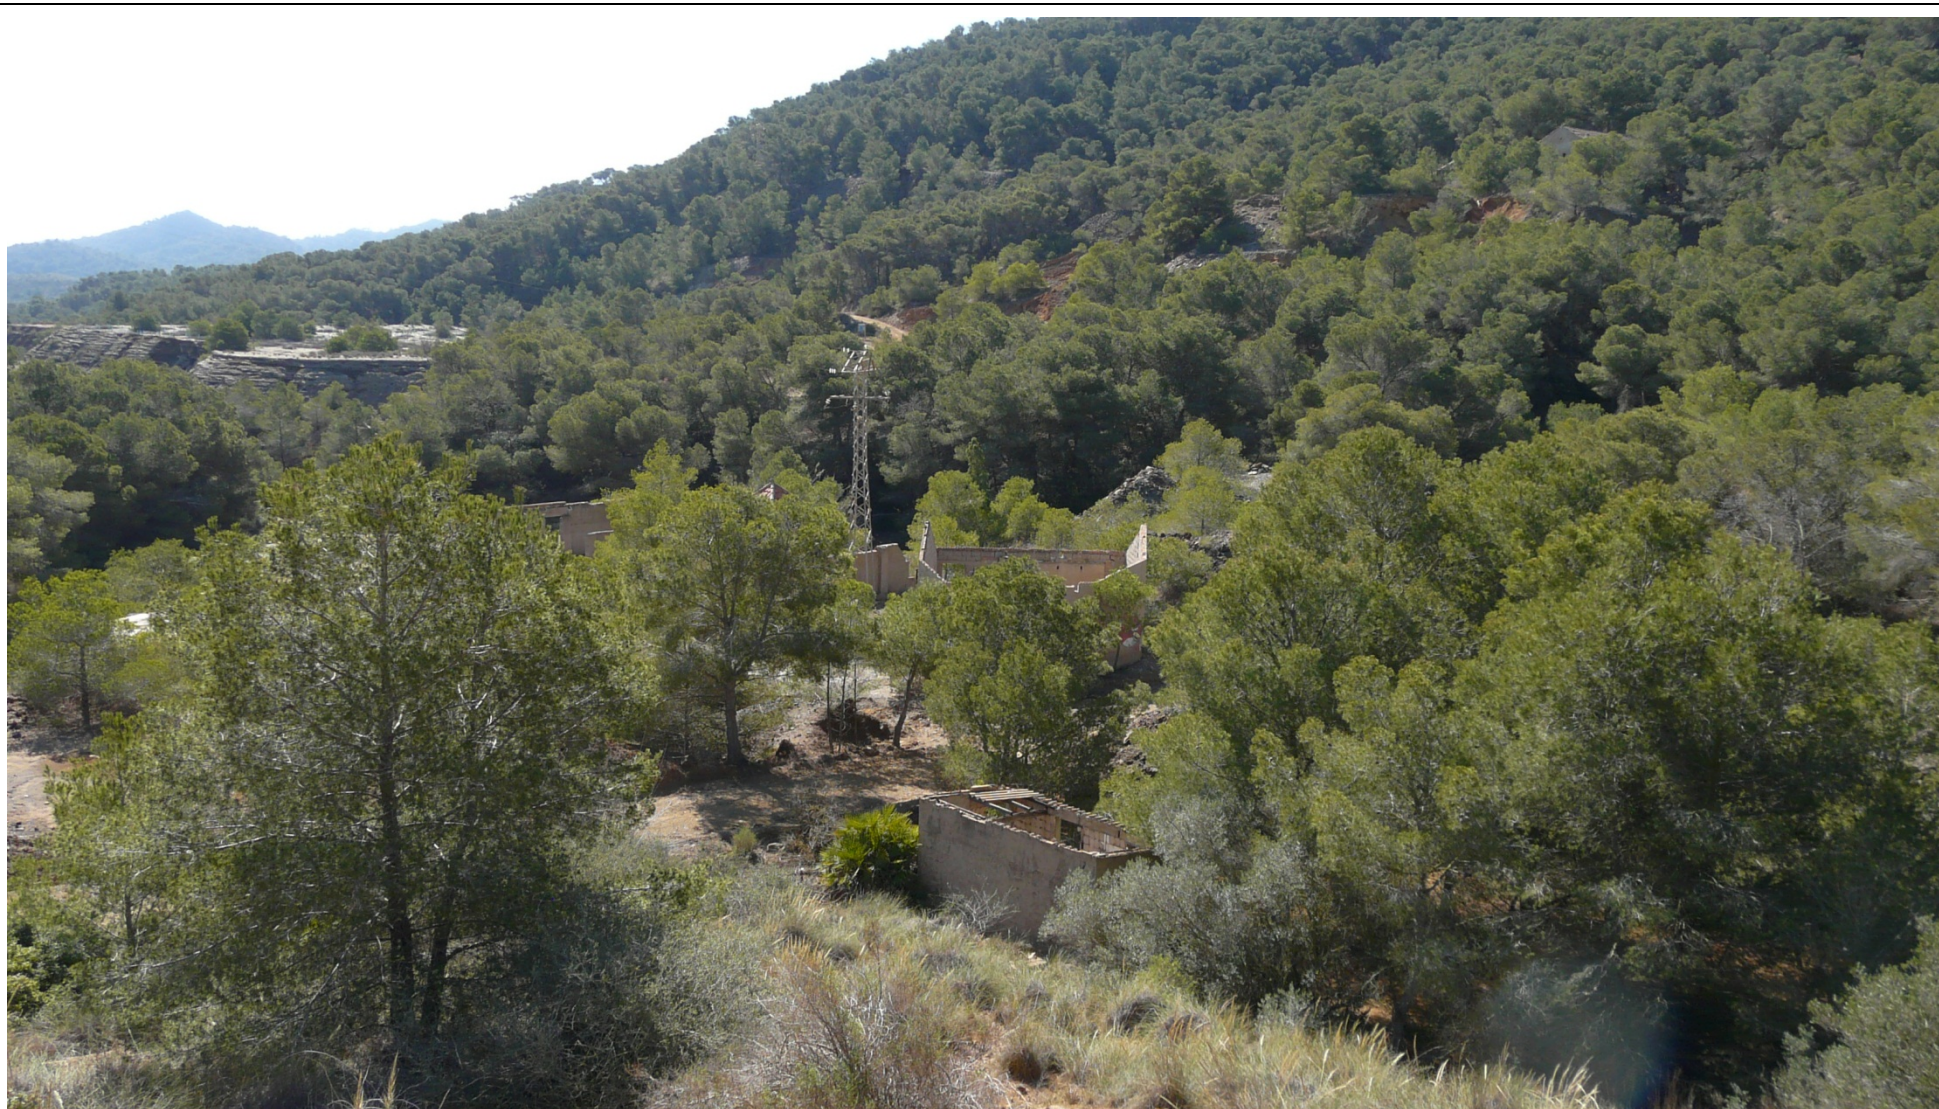
| <p><b>ESTADO DE CONSERVACIÓN:</b> Valoración DEFICIENTE, daño estructural</p> <p>Una de las dos edificaciones (vestuarios) no presenta daño estructural, aunque carece de cubierta, y la otra construcción se encuentra prácticamente en ruinas.</p> |

1. Vista general del estado actual de las instalaciones minero-metalúrgicas de la mina Consuelo.

| NIVEL DE RIESGO: Valoración global | SEGURIDAD PARA LAS PERSONAS | SEGURIDAD DEL ELEMENTO | |
|---|---|---|---|
| Limpieza y consolidación básica para evitar riesgos. | | | |

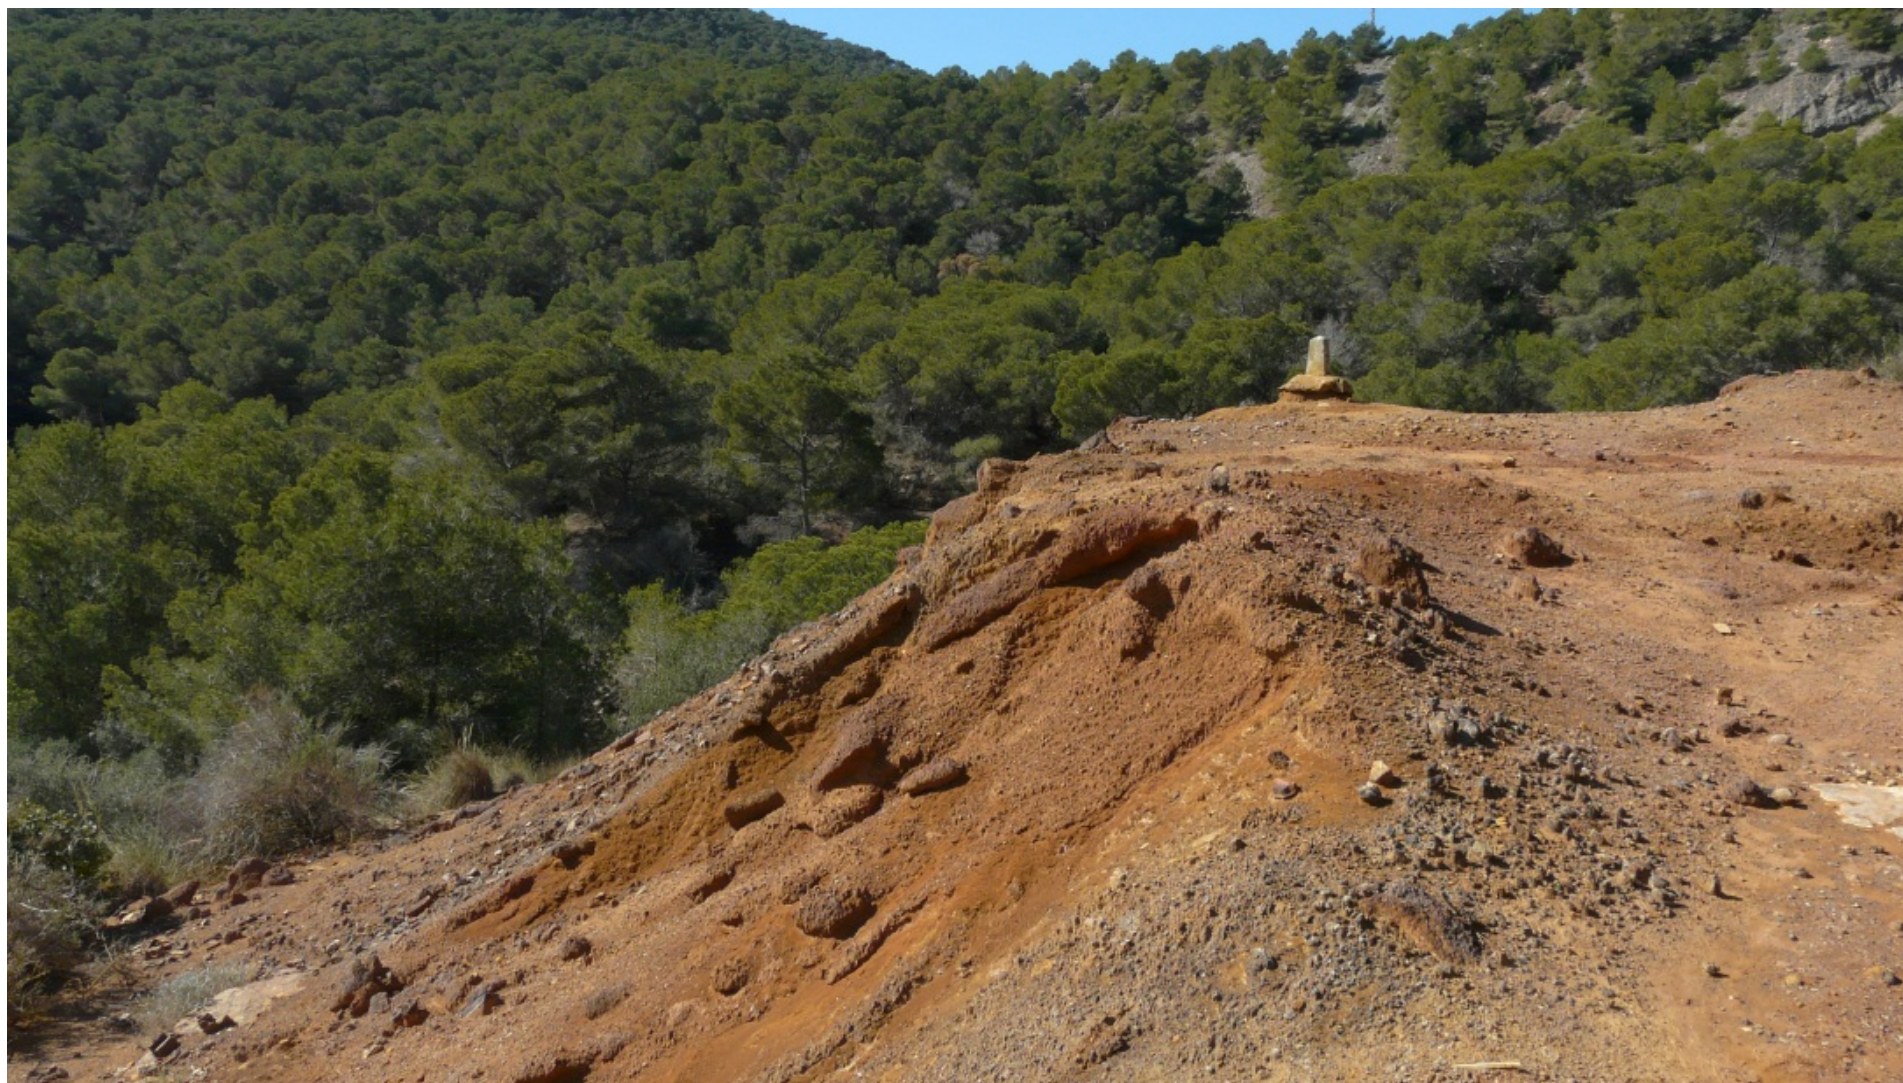
10. Terreras de lavadero gravimétrico existentes junto a las instalaciones de la mina Consuelo.

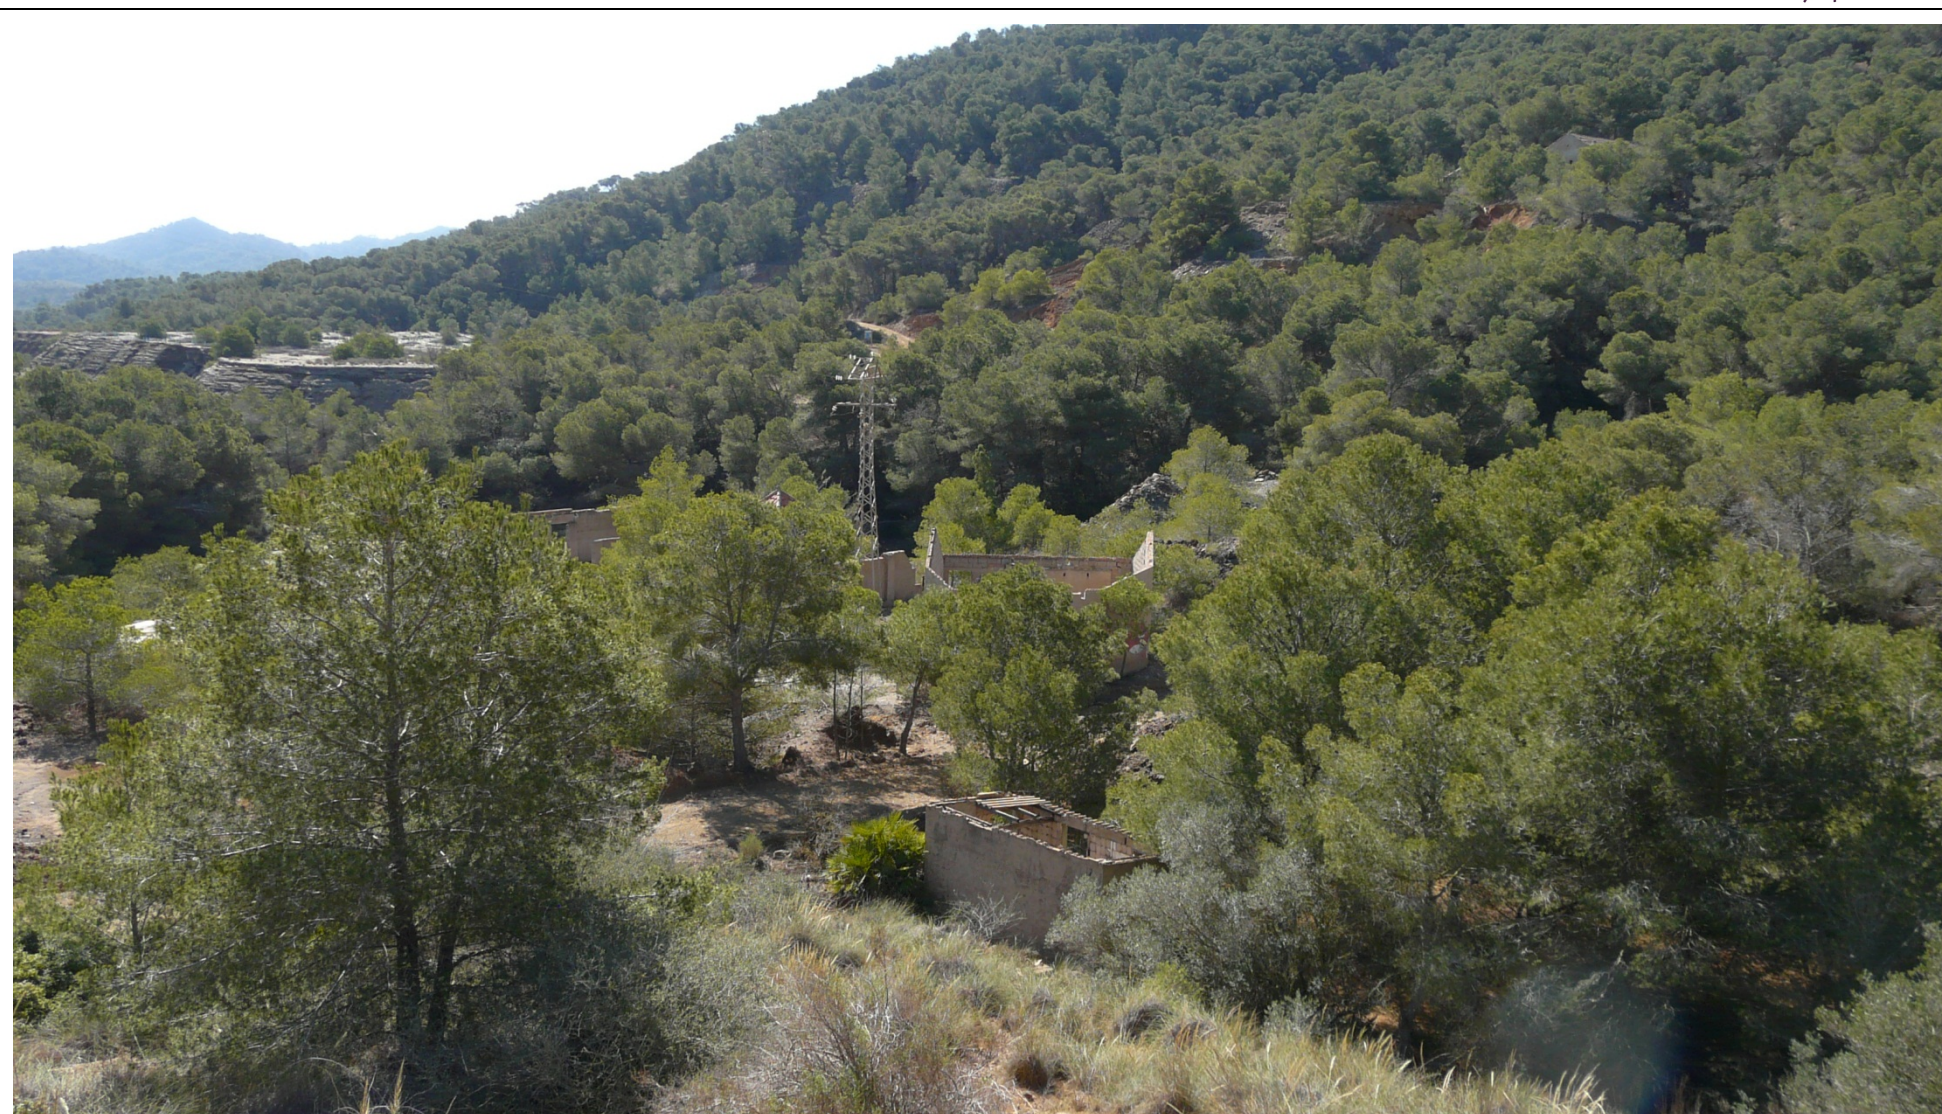
| <b>ESTADO DE CONSERVACIÓN:</b> Valoración DEFICIENTE, daño estructural | | |

1. Vista general del estado actual de las instalaciones del lavadero de flotación diferencial La Pinada localizado en la concesión minera Consuelo.

| Se recomienda una limpieza, desescombros y consolidación básica para minimizar riesgos y evitar la desaparición de la instalación.<br>Señalización de peligro por instalaciones mineras abandonadas. | | |

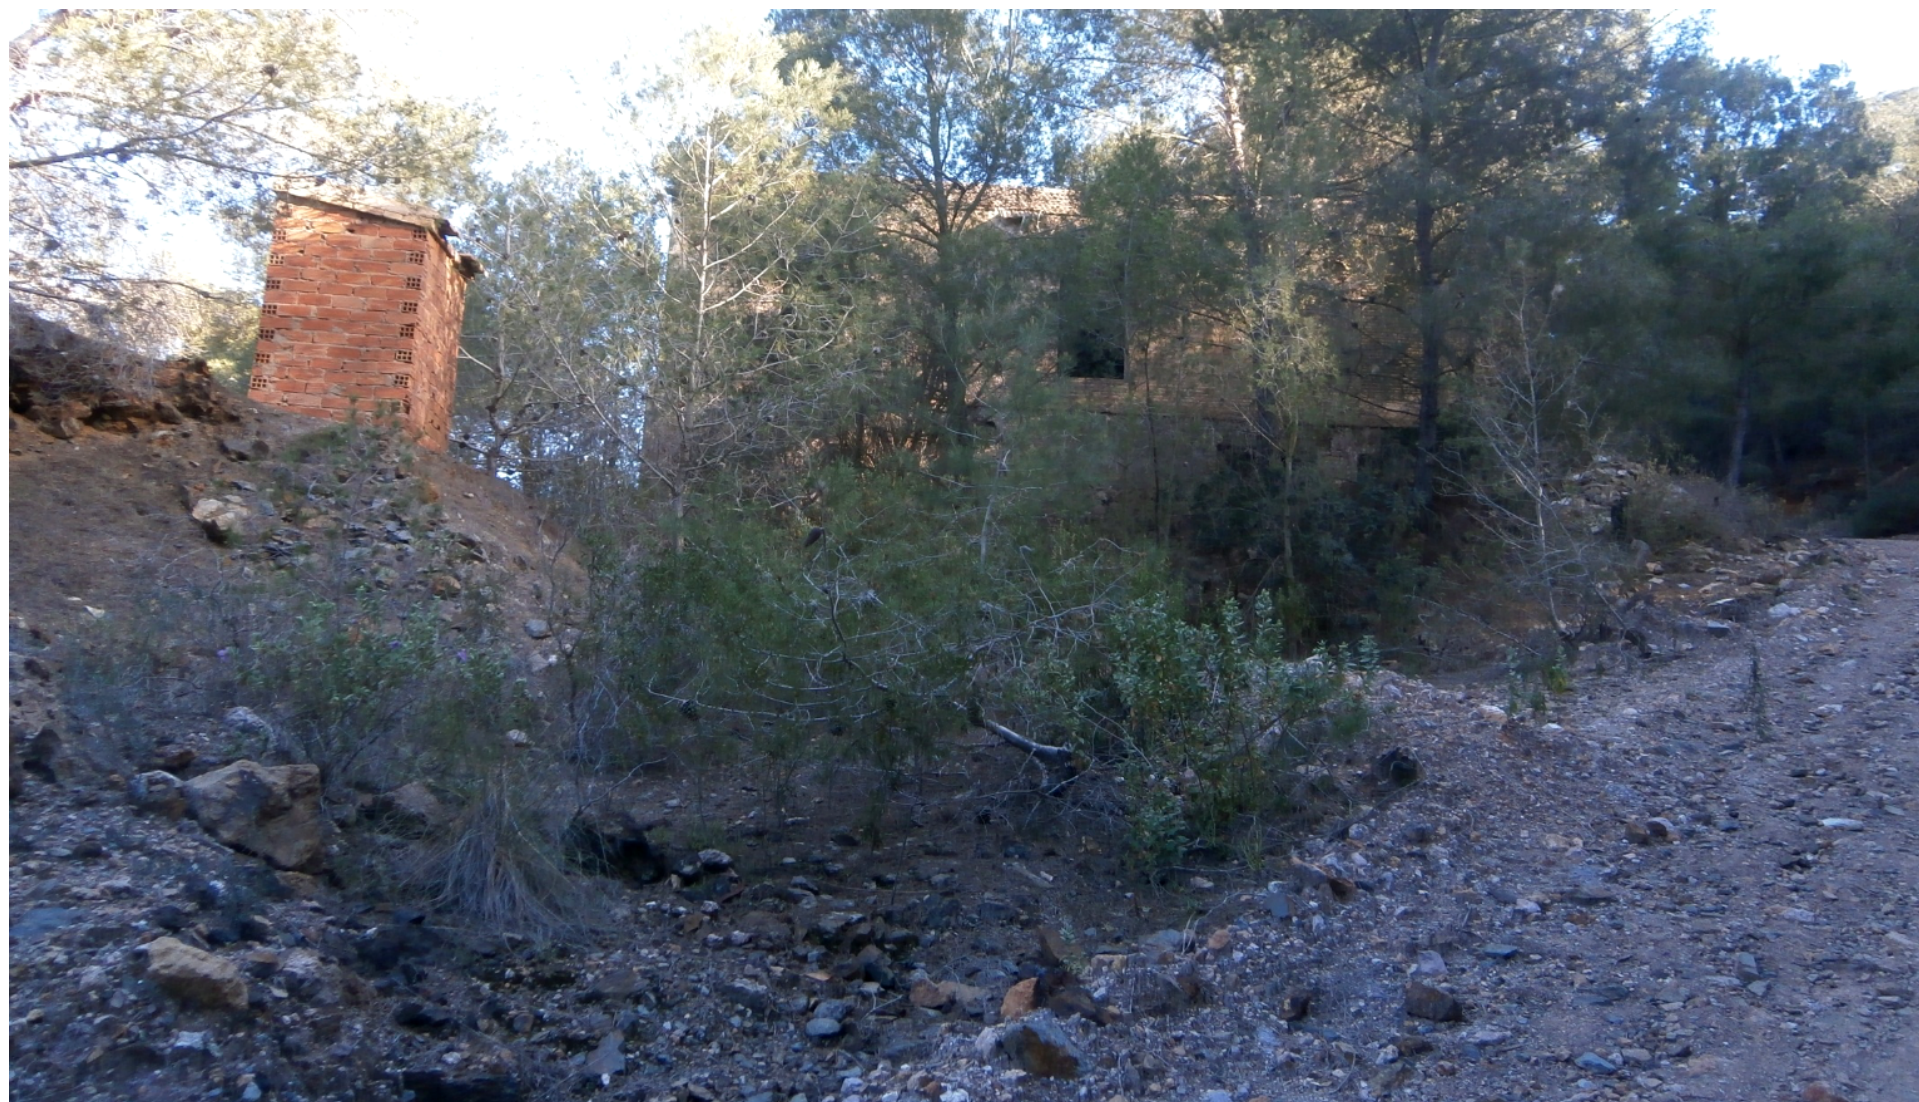
| ESTADO DE CONSERVACIÓN: Valoración DEFICIENTE, daño estructural. | | | |

1. Estado actual de las instalaciones minero metalúrgicas y lavadero de la mina Consuelo II-Loba entre la densa vegetación de la Peña del Águila.

| <p>Urgente y necesaria construcción del brocal del pozo maestro para evitar accidentes.</p> <p>Limpieza y consolidación básica de los elementos patrimoniales para que no terminen por desaparecer y minimización de riesgos.</p> <p>Señalización adecuada de los elementos y de peligro por instalación abandonada.</p> | | | |

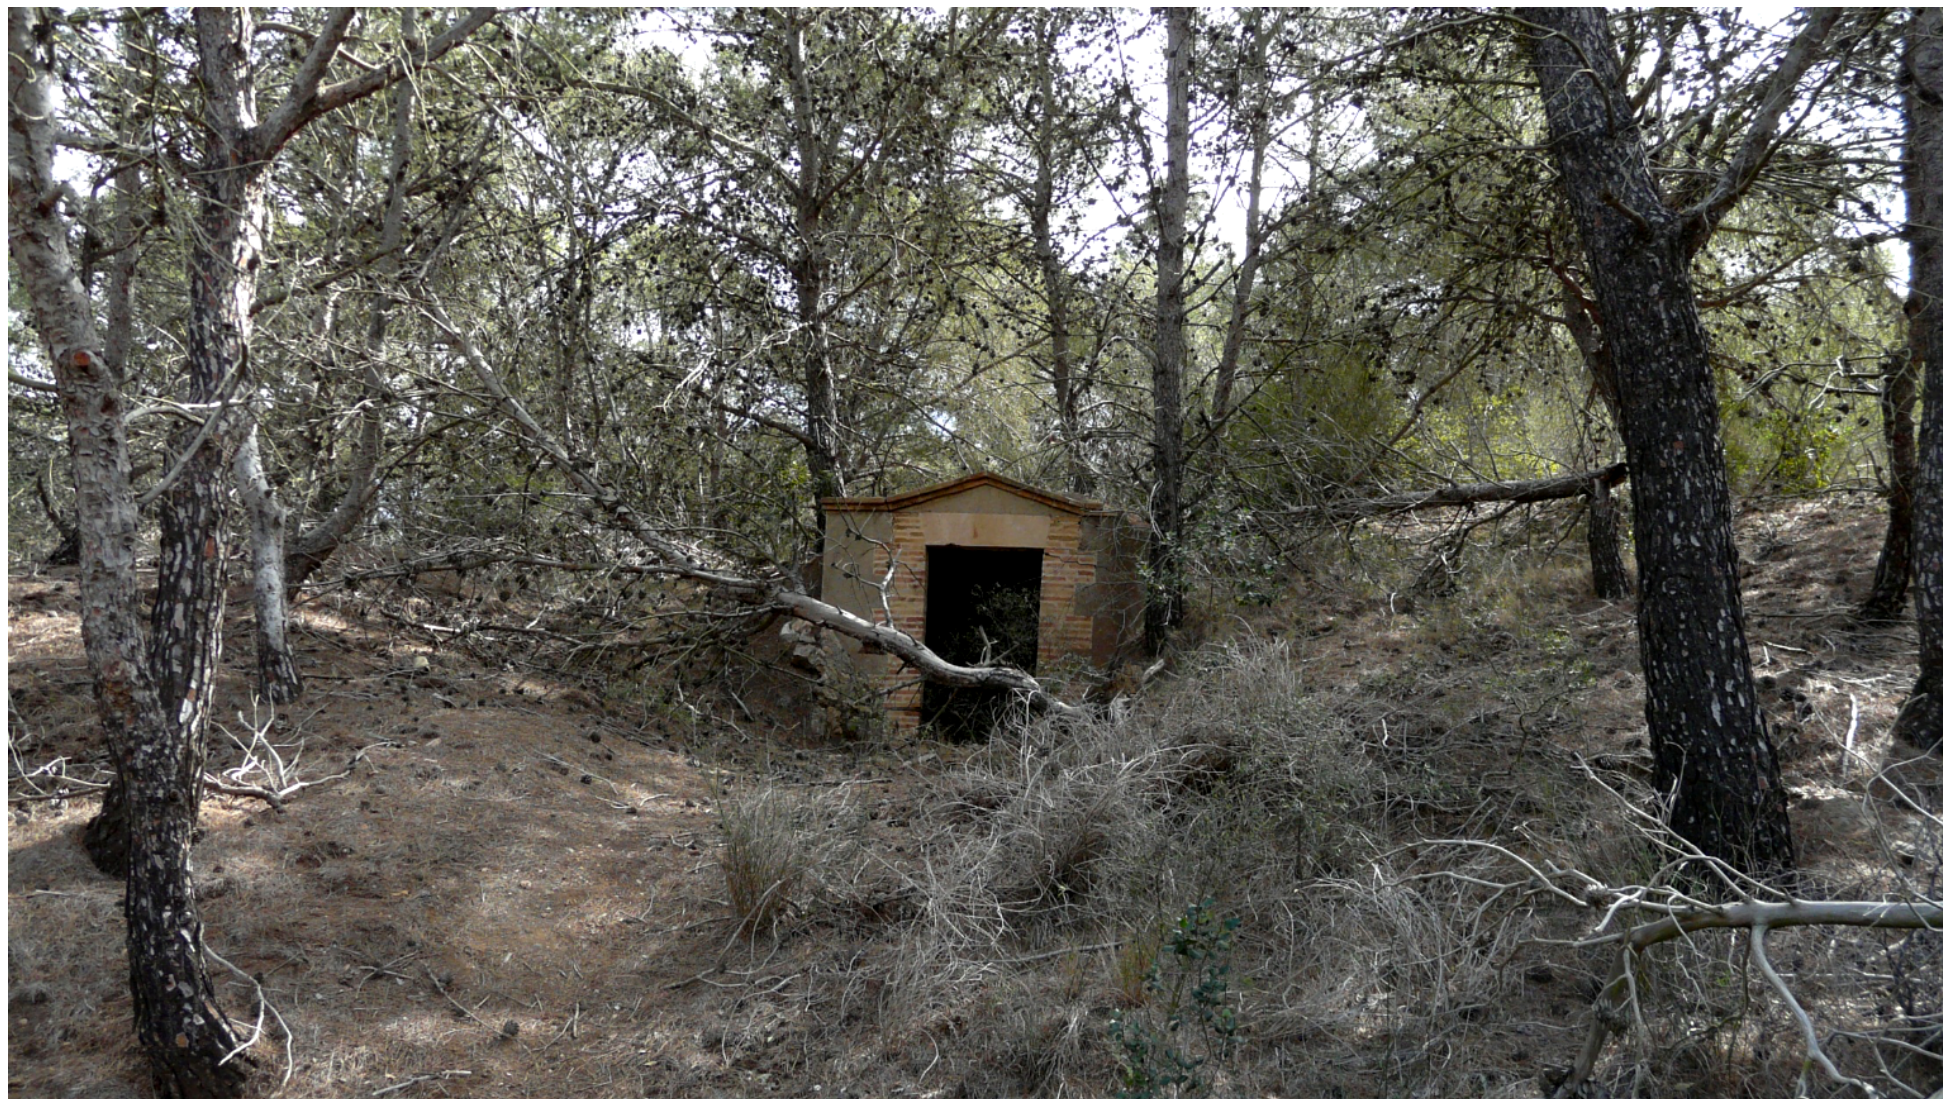
| <b>ESTADO DE CONSERVACIÓN:</b> Valoración BUENO, daños menores<br>Se trata de un elemento minero muy bien conservado. Solamente ha sufrido el expolio de la puerta original. | | |

1. Vista general del estado actual del polvorín de la mina Consuelo II – mina Loba entre la densa vegetación de la Peña del Águila.

| <b>PROPUESTAS DE CONSERVACIÓN:</b><br>Se recomienda una limpieza y consolidación básica para minimizar riesgos y evitar el deterioro de la instalación.<br>Desbroce de la densa vegetación que lo rodea para mejorar la visibilidad y estado de conservación del elemento minero. | | |

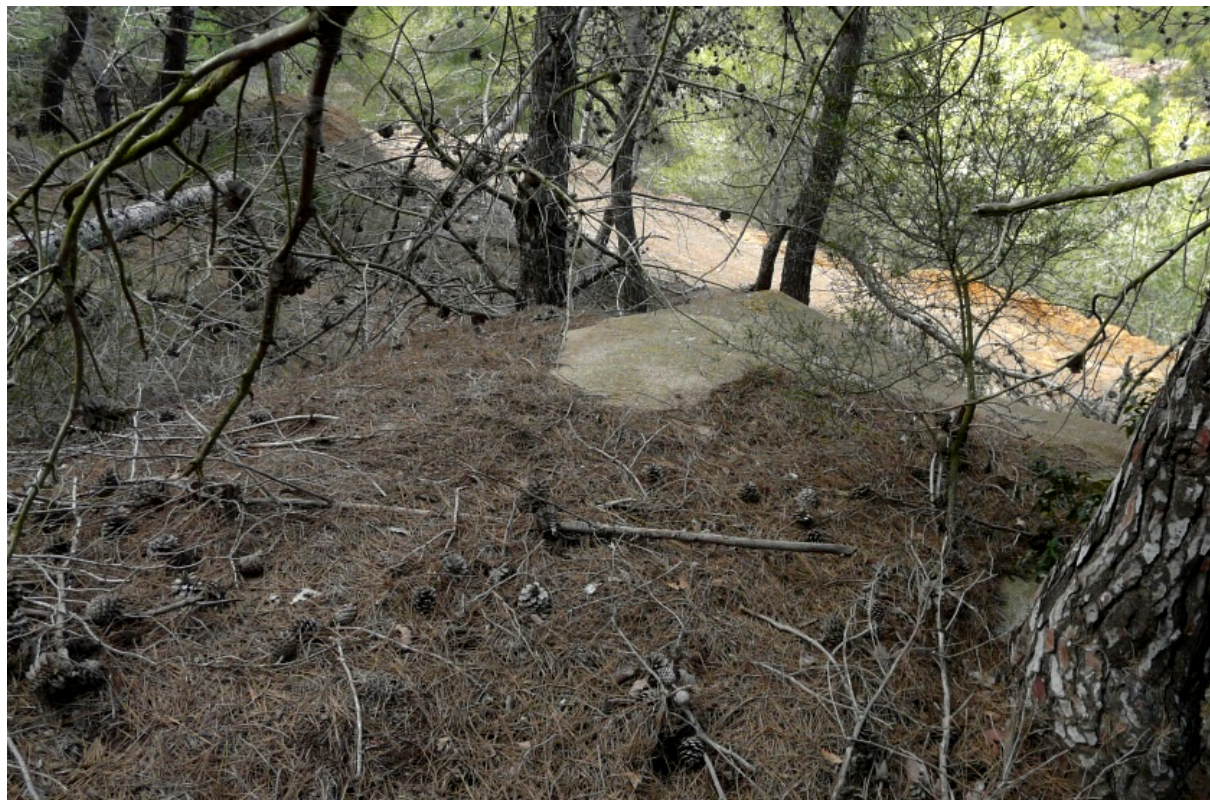
7. Techumbre a dos aguas del polvorín, casi completamente cubierta por ramas y hojas de pino.

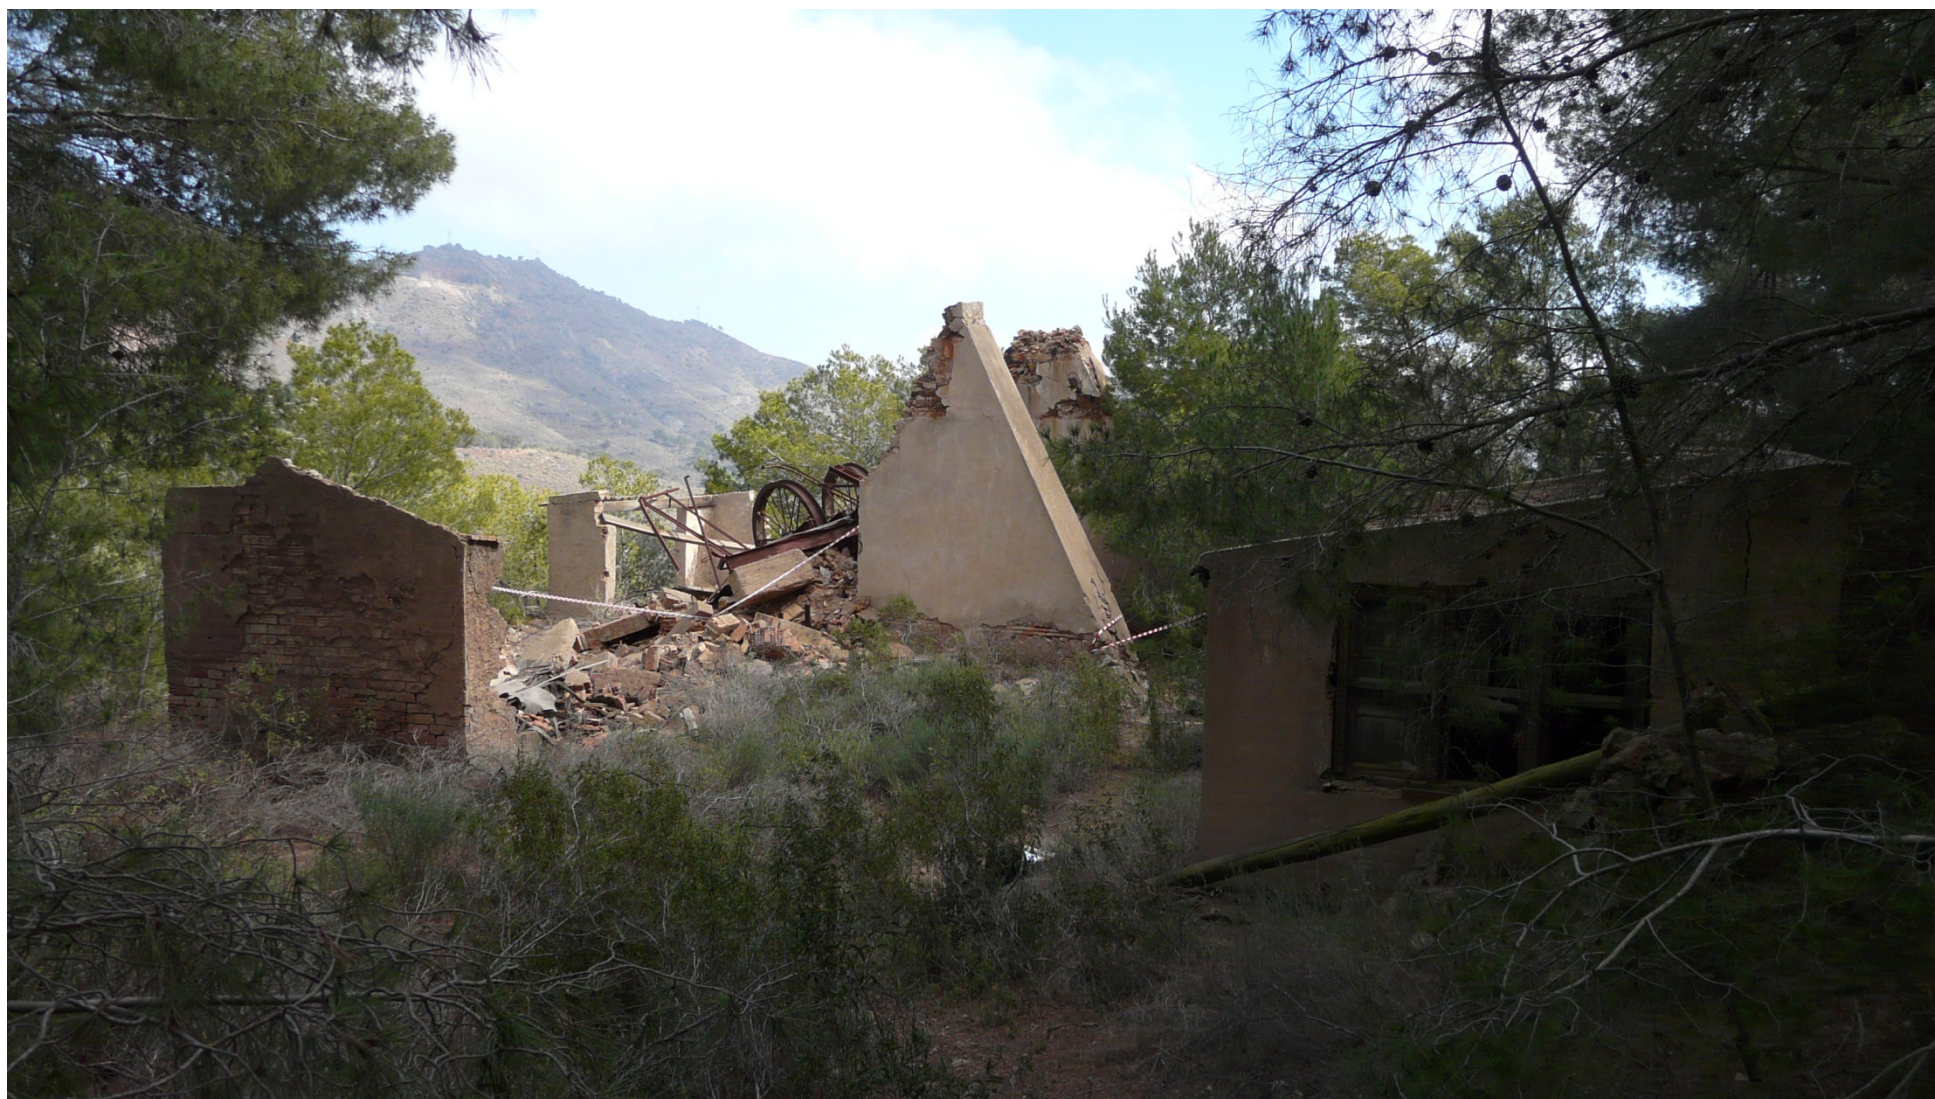
| <p><b>ESTADO DE CONSERVACIÓN:</b> Valoración DEFICIENTE, daño estructural.</p> <p>Su estado de conservación es deficiente. Desde los años 80 ha sufrido un fuerte deterioro, acelerado en los últimos años con los hundimientos de las galerías subterráneas de la terraza inferior, que han producido que el castillete haya cedido.</p> <p>Casa de máquinas casi desaparecida pero conserva parte de la maquinaria en buen estado.</p> | | |

1. Vista general del estado actual de las instalaciones de la mina Secretaria.

| <p>La situación actual de esta instalación minera es muy peligrosa. Los hundimientos de las galerías subterráneas de la terraza inferior han producido que el castillete haya cedido por lo que se hace necesaria una intervención de refuerzos estructurales en cimentaciones y labores subterráneas.</p> <p>Es preciso una adecuación urgente del brocal del pozo.</p> <p>Dada la ruina total y peligrosidad de estas estructuras lo más procedente es delimitar su perímetro con una valla metálica y señalar su peligrosidad.</p> | | |

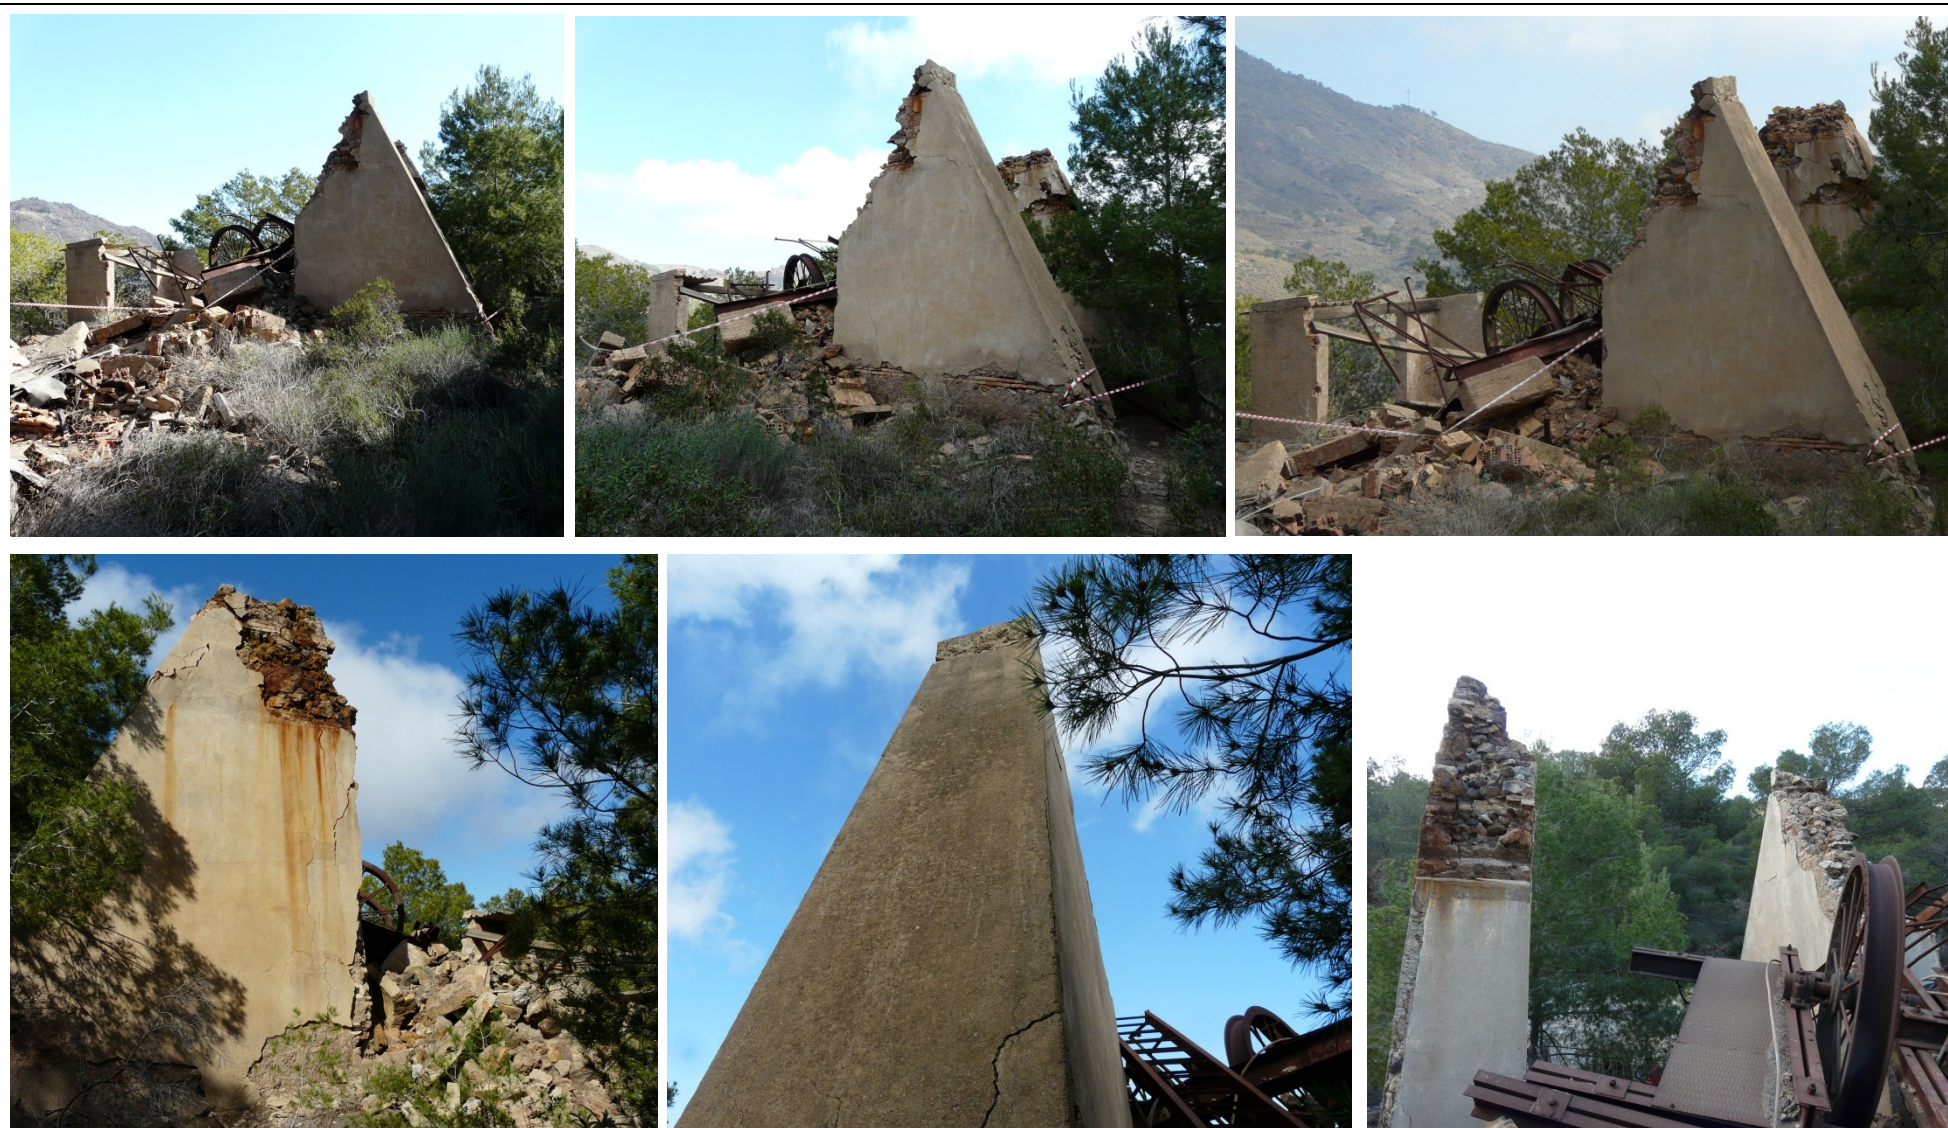
2, 3, 4, 5, 6 y 7. Estado actual del castillete de mampostería de la mina Secretaria que aparece parcialmente derrumbado.

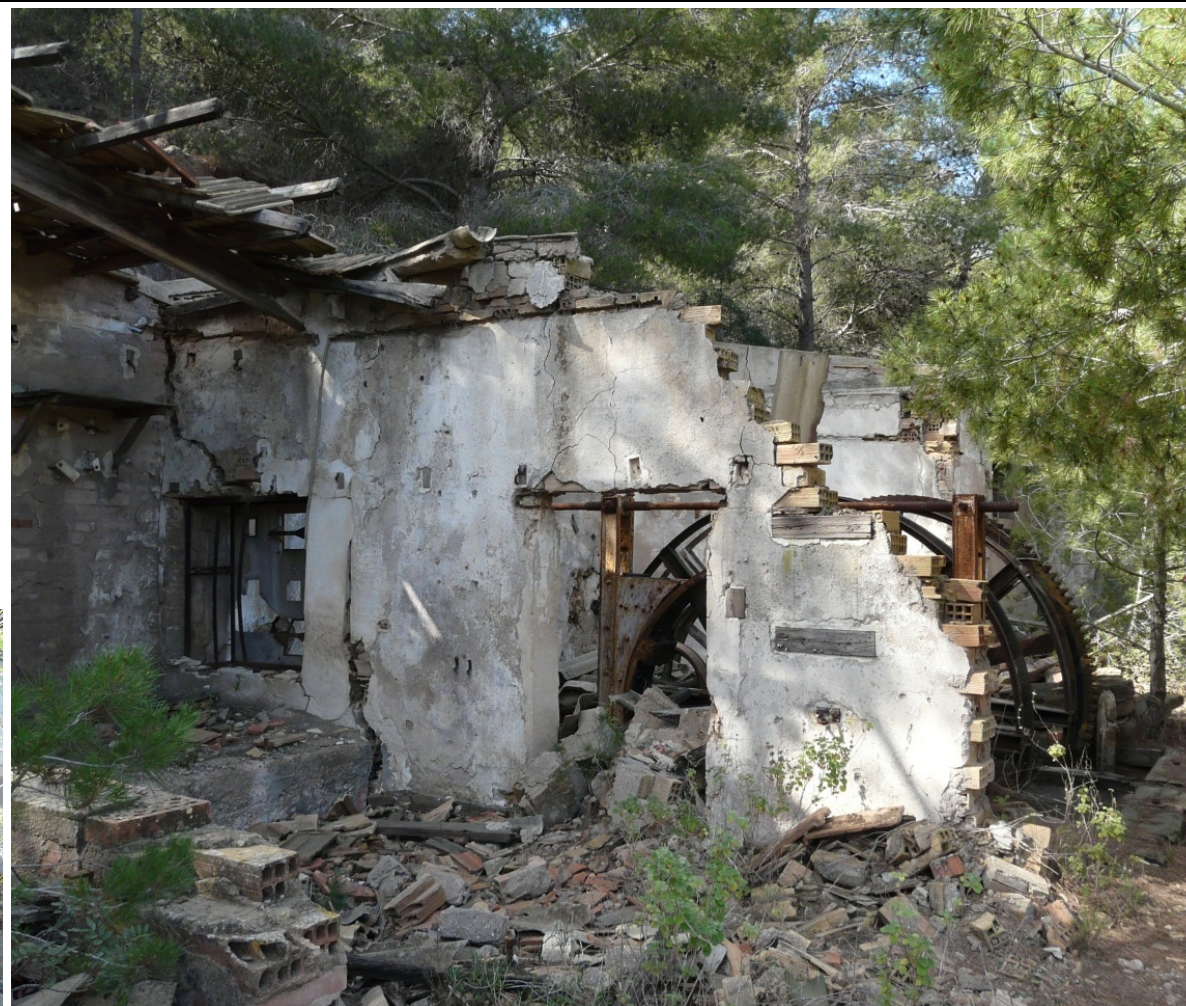
13. Estado actual del exterior de la casa de máquinas de la mina Secretaria.

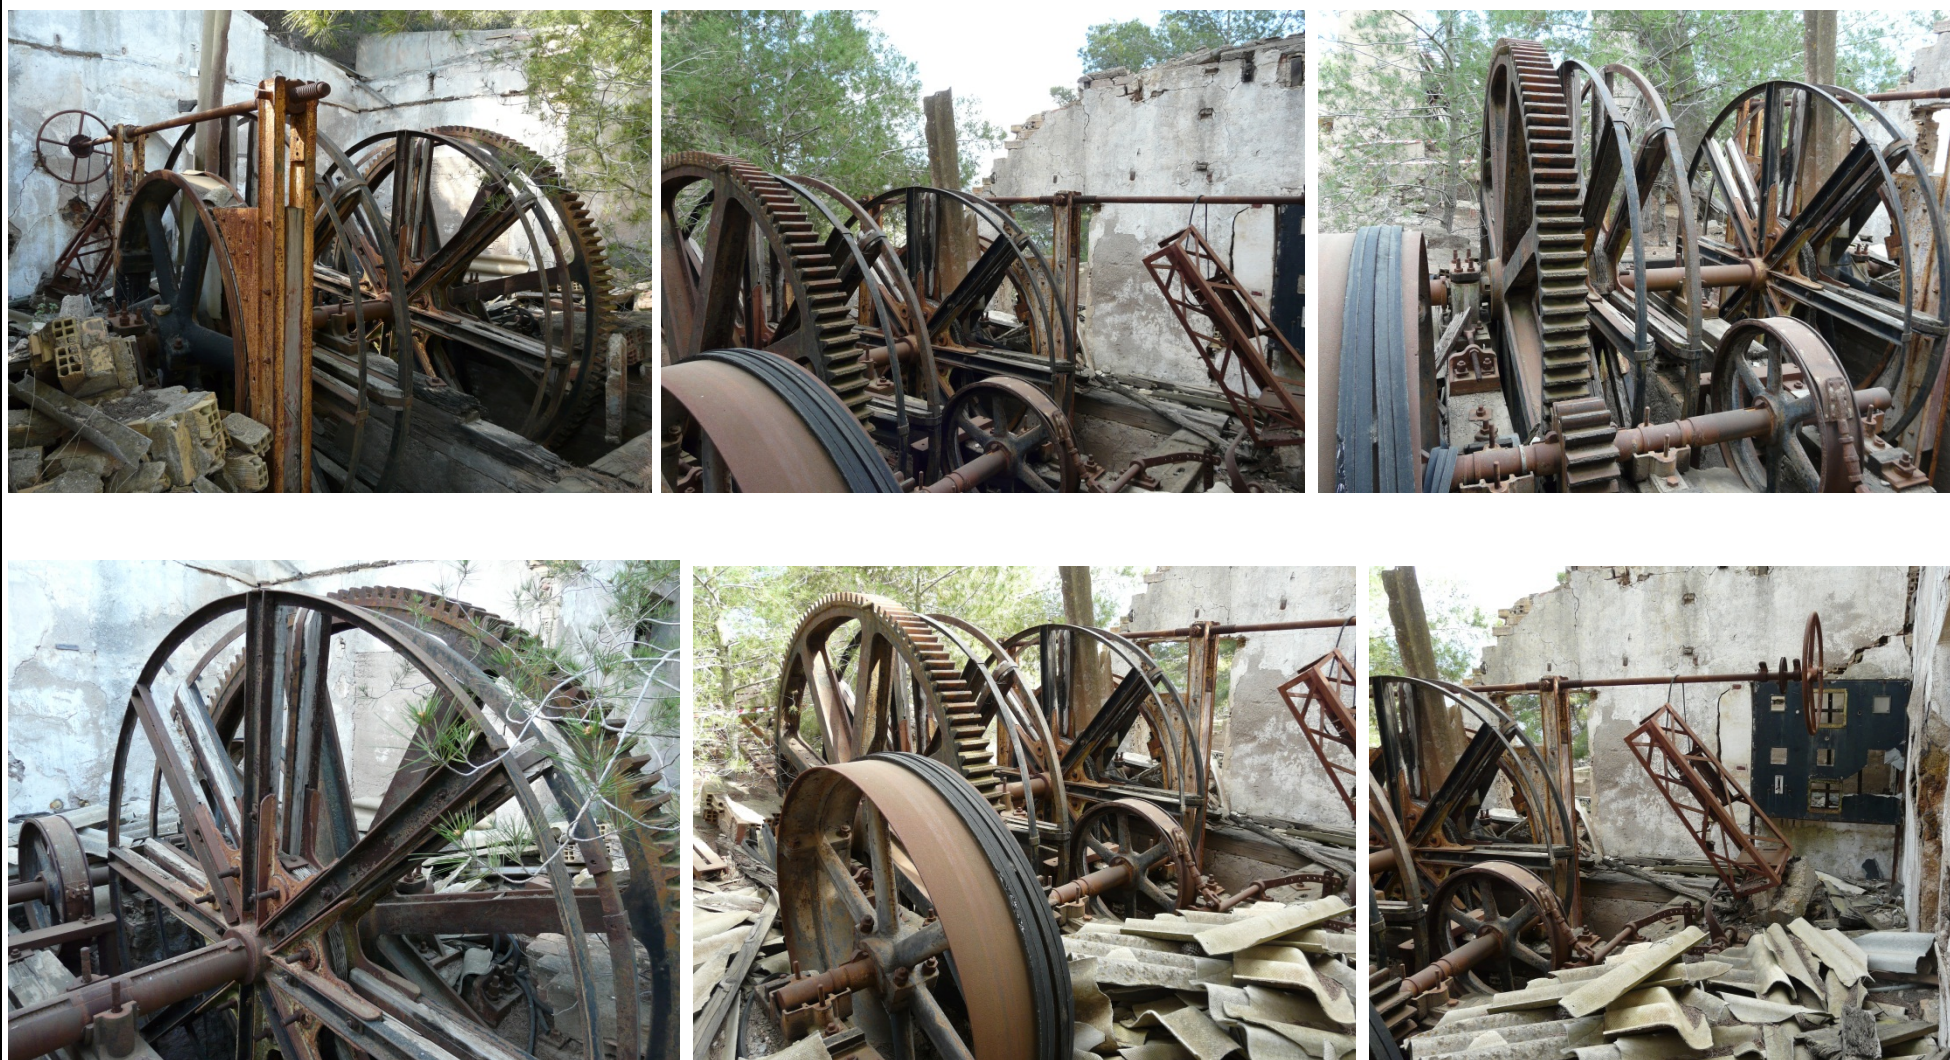
15, 16, 17, 18, 19 y 20. Maquinaria de tracción de la mina Secretaria.

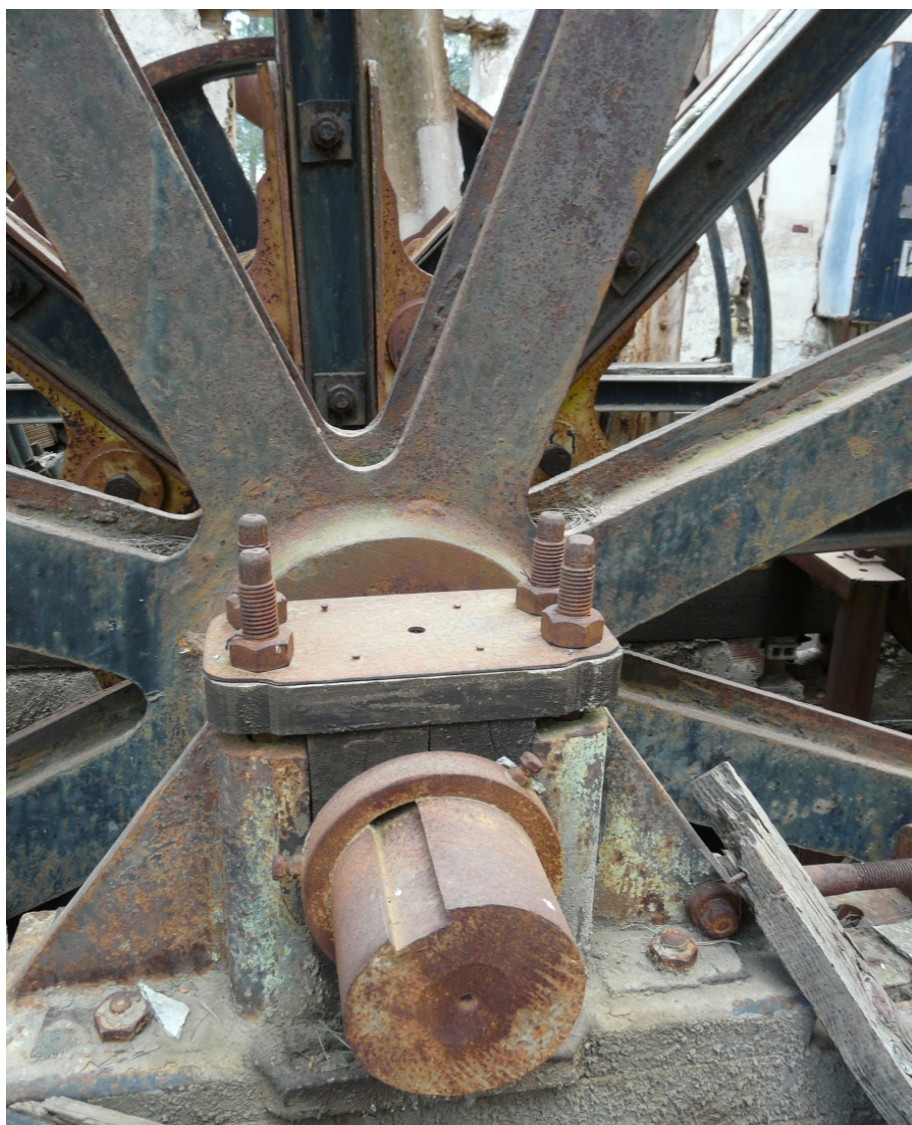
21. Detalle de la maquinaria de tracción de la mina Secretaria.
