# SECTOR VII: CABEZO DE PONCE, PEÑA DEL ÁGUILA Y MONTE DE LAS CENIZAS. TOMO II

## Índice de contenido Sector VII. Tomo II: Peña del Aguila, vertiente Norte.

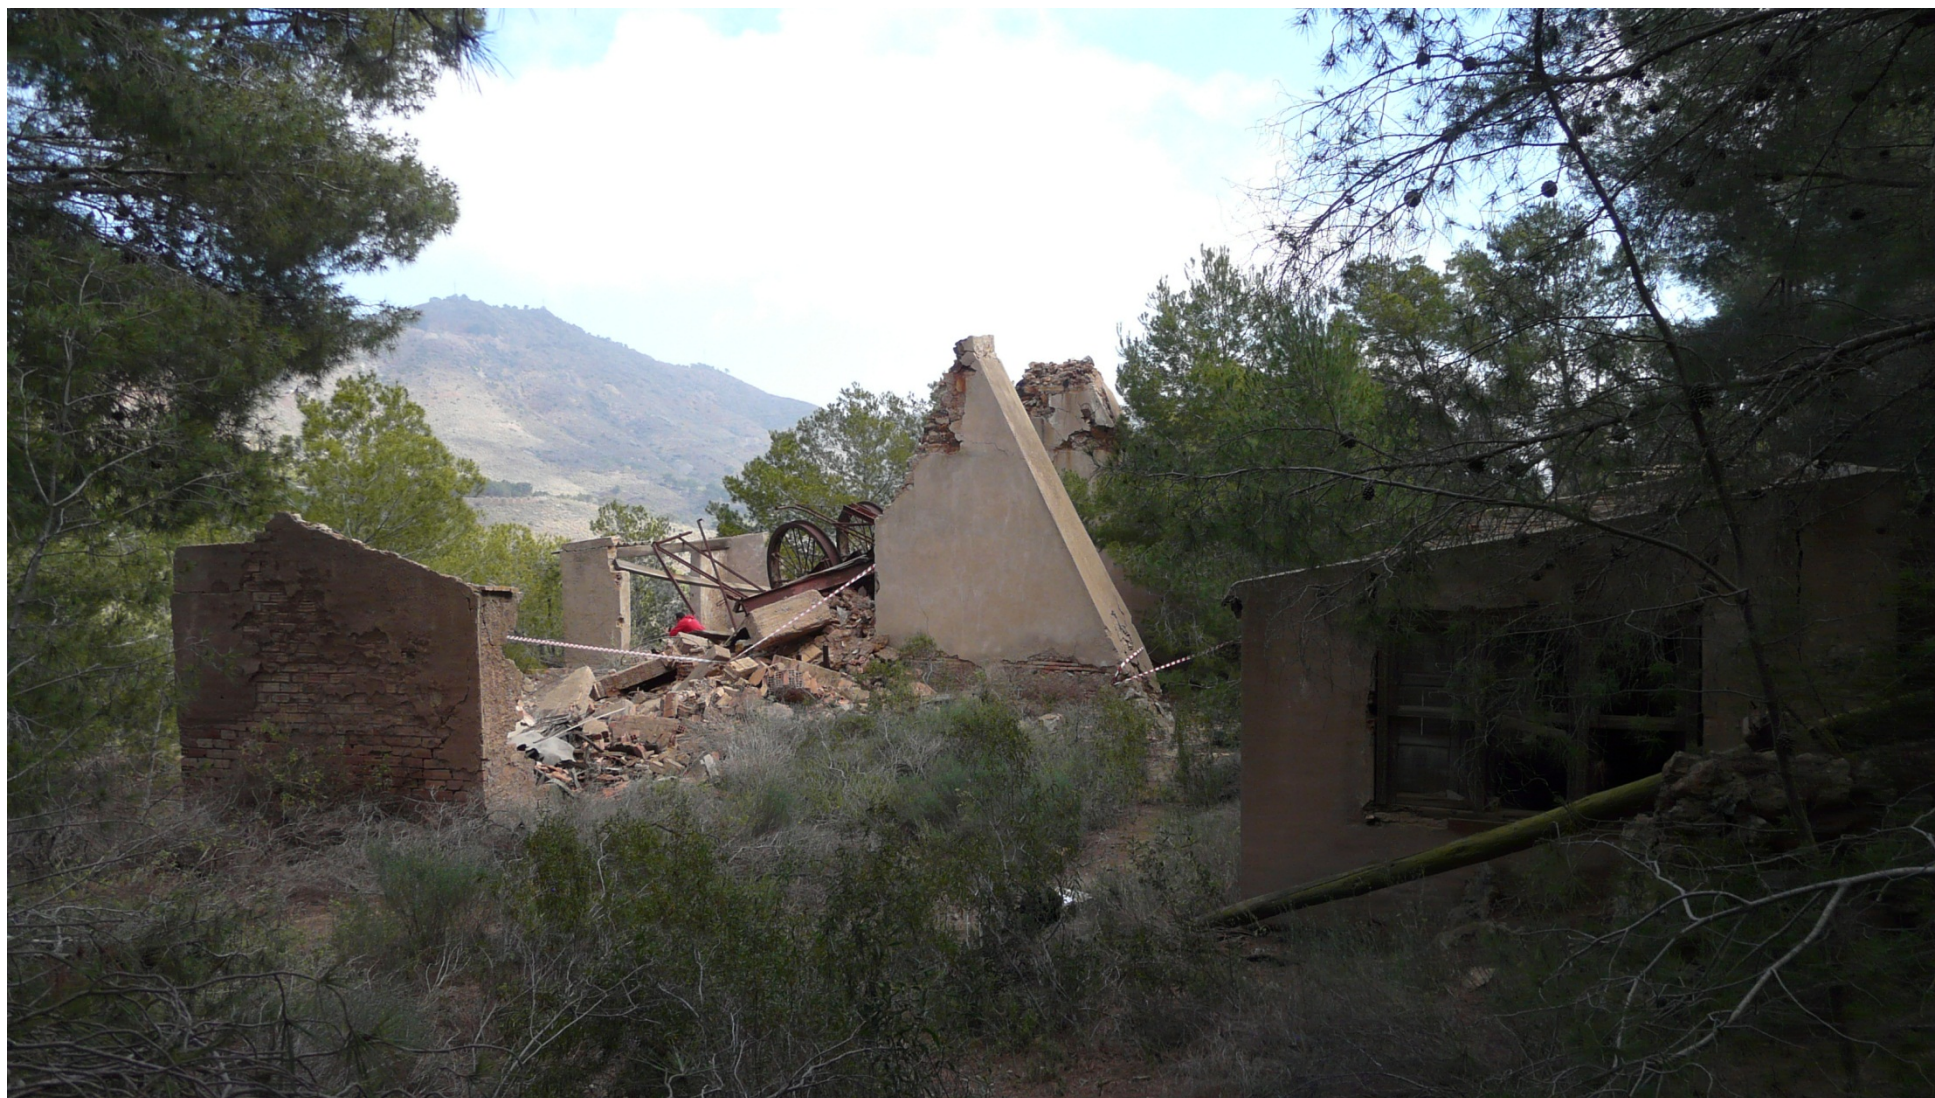
| <p><b>ESTADO DE CONSERVACIÓN:</b> Valoración DEFICIENTE, daño estructural</p> | | |
| <p>Los hundimientos de las galerías subterráneas de la terraza inferior han producido un desplazamiento general hacia el este del terreno donde se encuentra la mina, lo que ha provocado multitud de grietas en dirección norte-sur en todas las construcciones. En algunas de ellas con gran riesgo de colapso general de la edificación completa. Necesaria una urgente intervención.</p> | | |

1. Vista general del estado actual de las instalaciones minero-metalúrgicas de la mina Secretaria.

| Acotar el área inestable con valla metálica y señalar el peligro de hundimiento del terreno. | | |

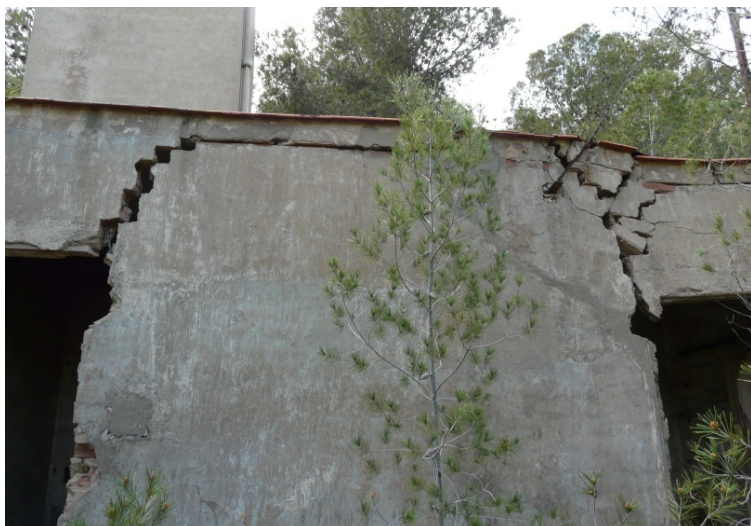
18. Detalle de uno de los muros del centro de transformación de electricidad con grandes grietas que ponen en peligro su estabilidad.

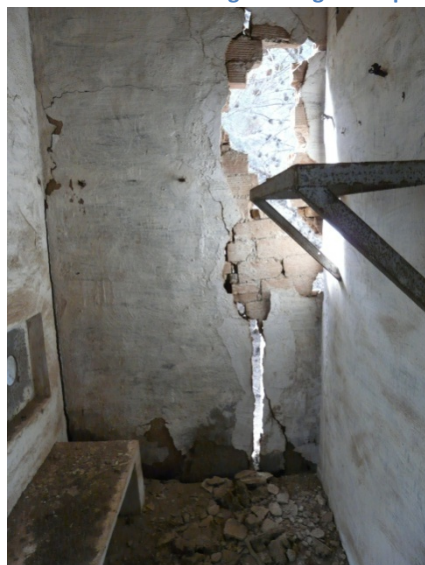
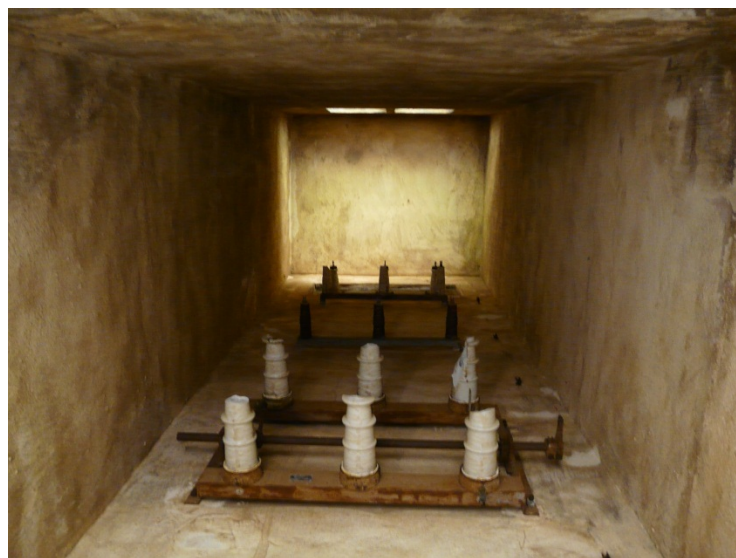
19. Torreta de planta cuadrada del centro de transformación de electricidad de la mina Secretaria.

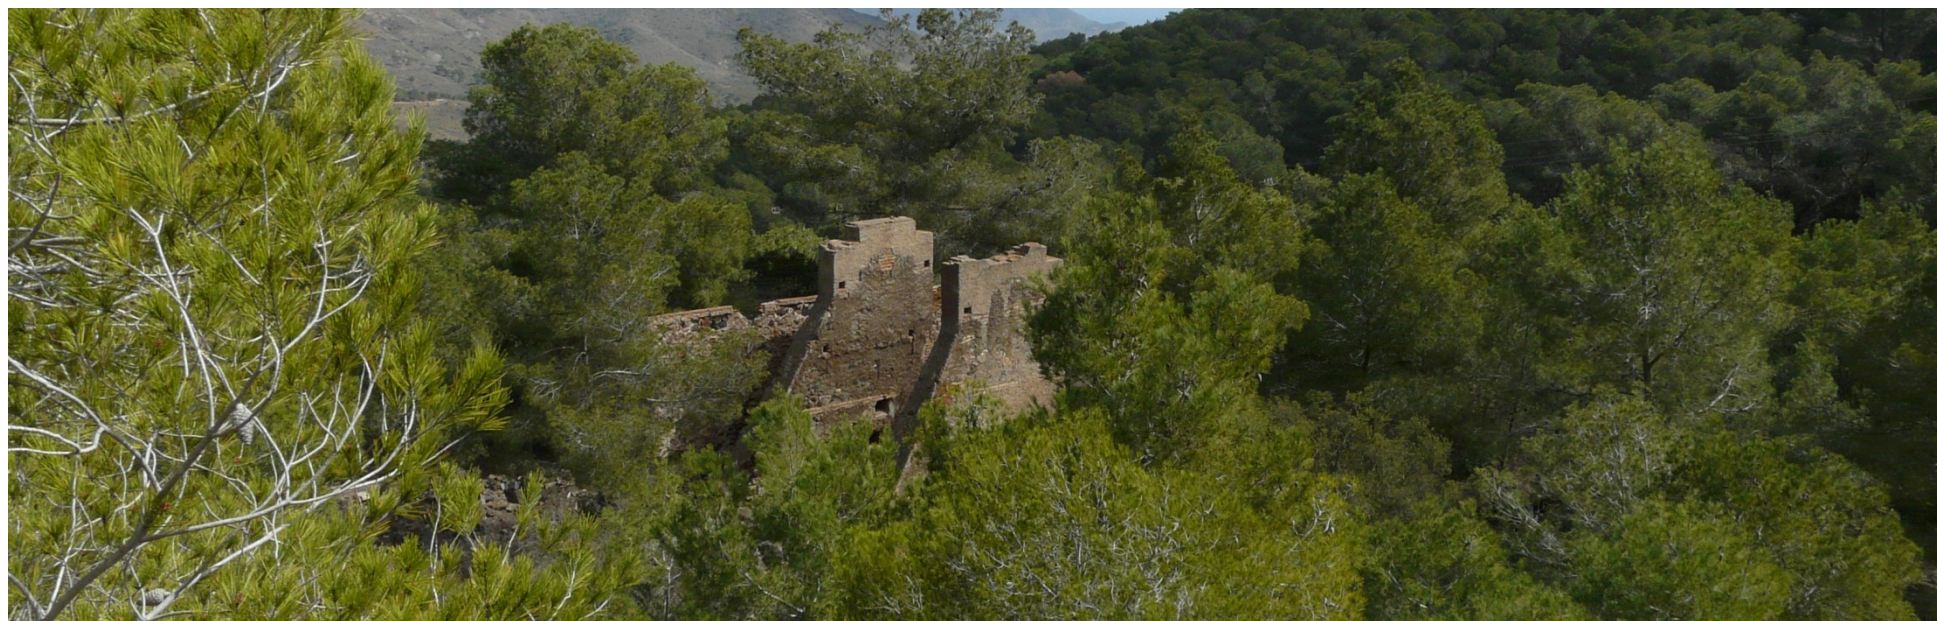
| <b>ESTADO DE CONSERVACIÓN:</b> Valoración REGULAR, daño no estructural<br>No presenta daño estructural en sus muros pero está bastante deteriorado por el expolio que ha sufrido. | | |

1. Vista general del estado actual de las instalaciones de la mina San Dionisio.

| No presenta daño estructural, por lo que necesita limpieza y consolidación básica para evitar riesgos.<br>El resto de las edificaciones necesitan ser limpiadas y consolidadas para evitar riesgos. Señalizar peligro por instalaciones mineras abandonadas. | | |

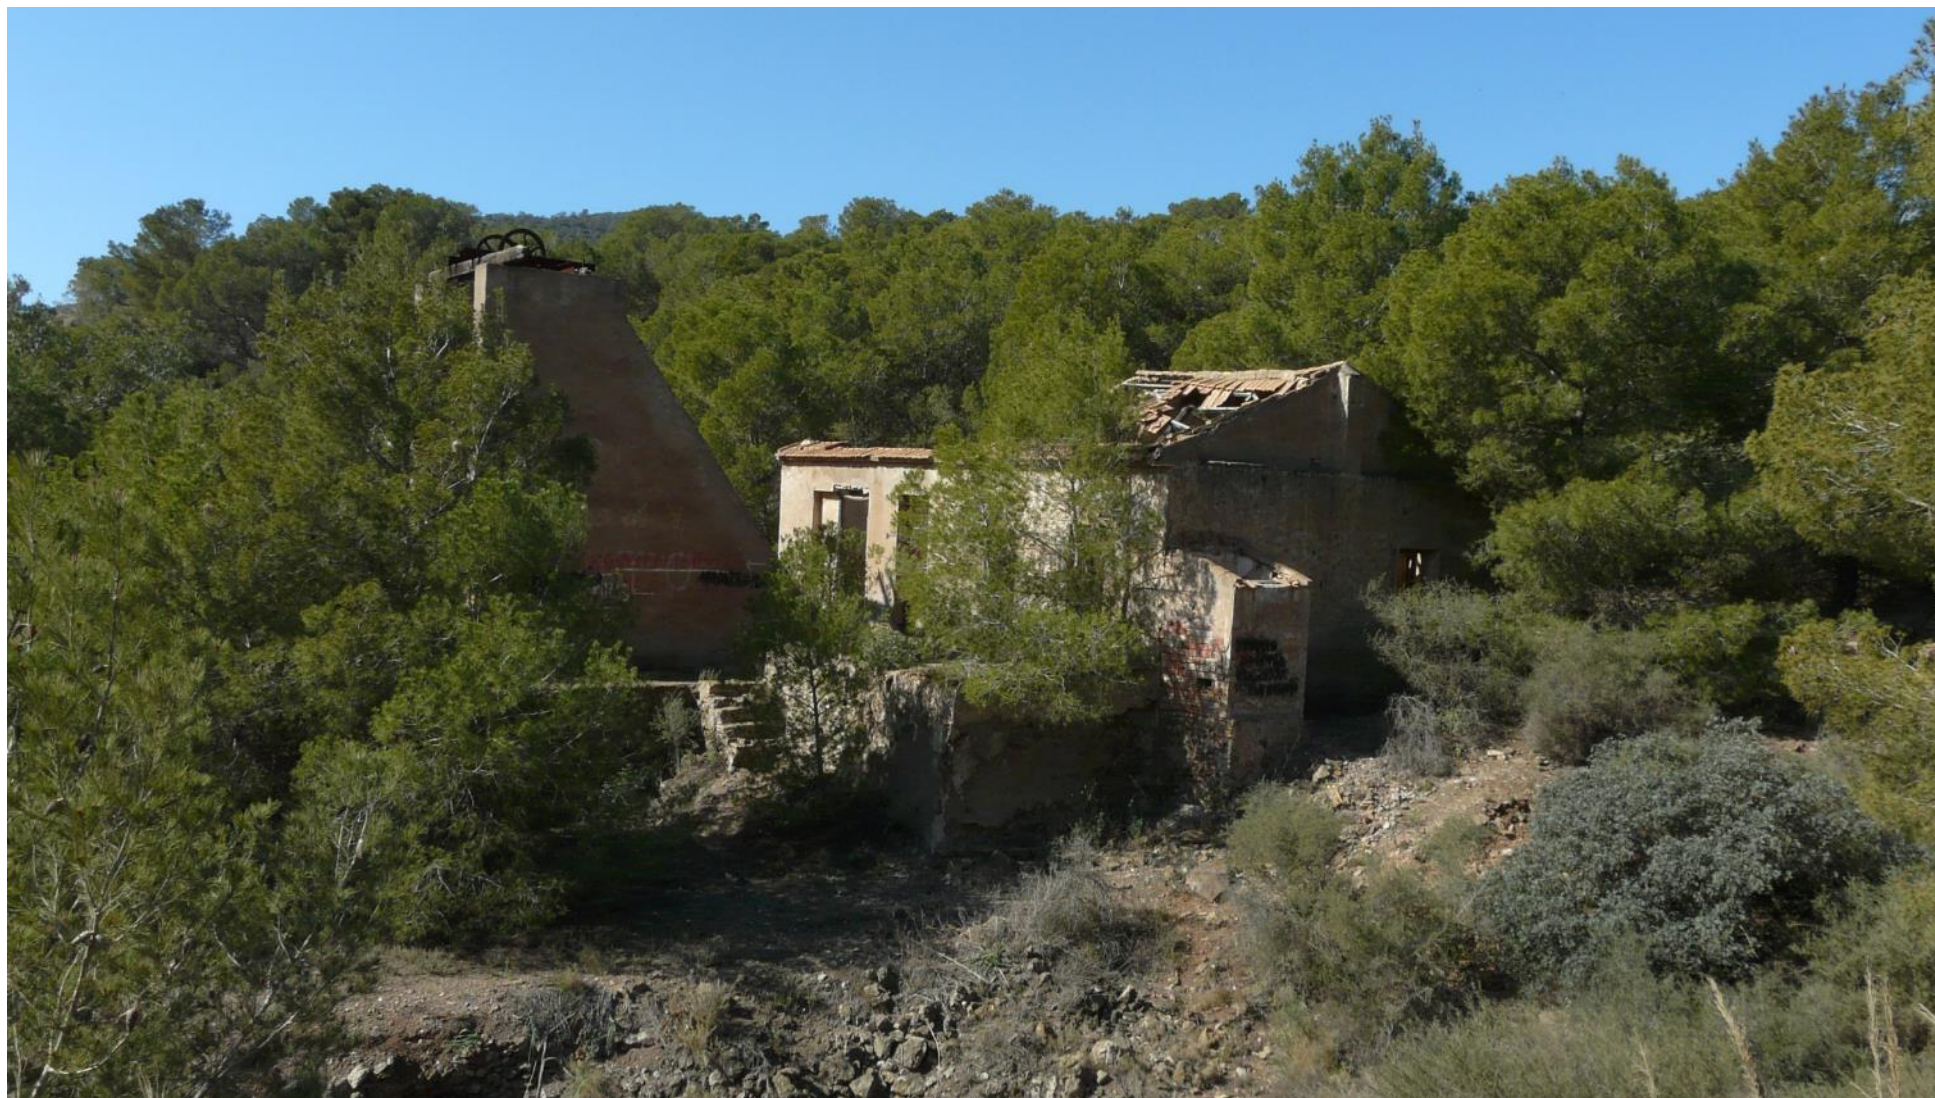
#### ESTADO DE CONSERVACIÓN: Valoración BUENO, daños menores

Castillete en muy buen estado de conservación, solo tiene daños superficiales en el muro producto de expolio de algunos peldaños de la escala metálica.

1. Vista general del estado actual de las instalaciones de la mina Teresita.

| NIVEL DE RIESGO: Valoración global | SEGURIDAD PARA LAS PERSONAS | SEGURIDAD DEL ELEMENTO | |
|---|---|---|---|
| <p>Limpieza y consolidación básica de las instalaciones y medidas de protección para evitar riesgos de caídas.</p> <p>Señalización adecuada del elemento como BIC y de los riesgos.</p> | | | |

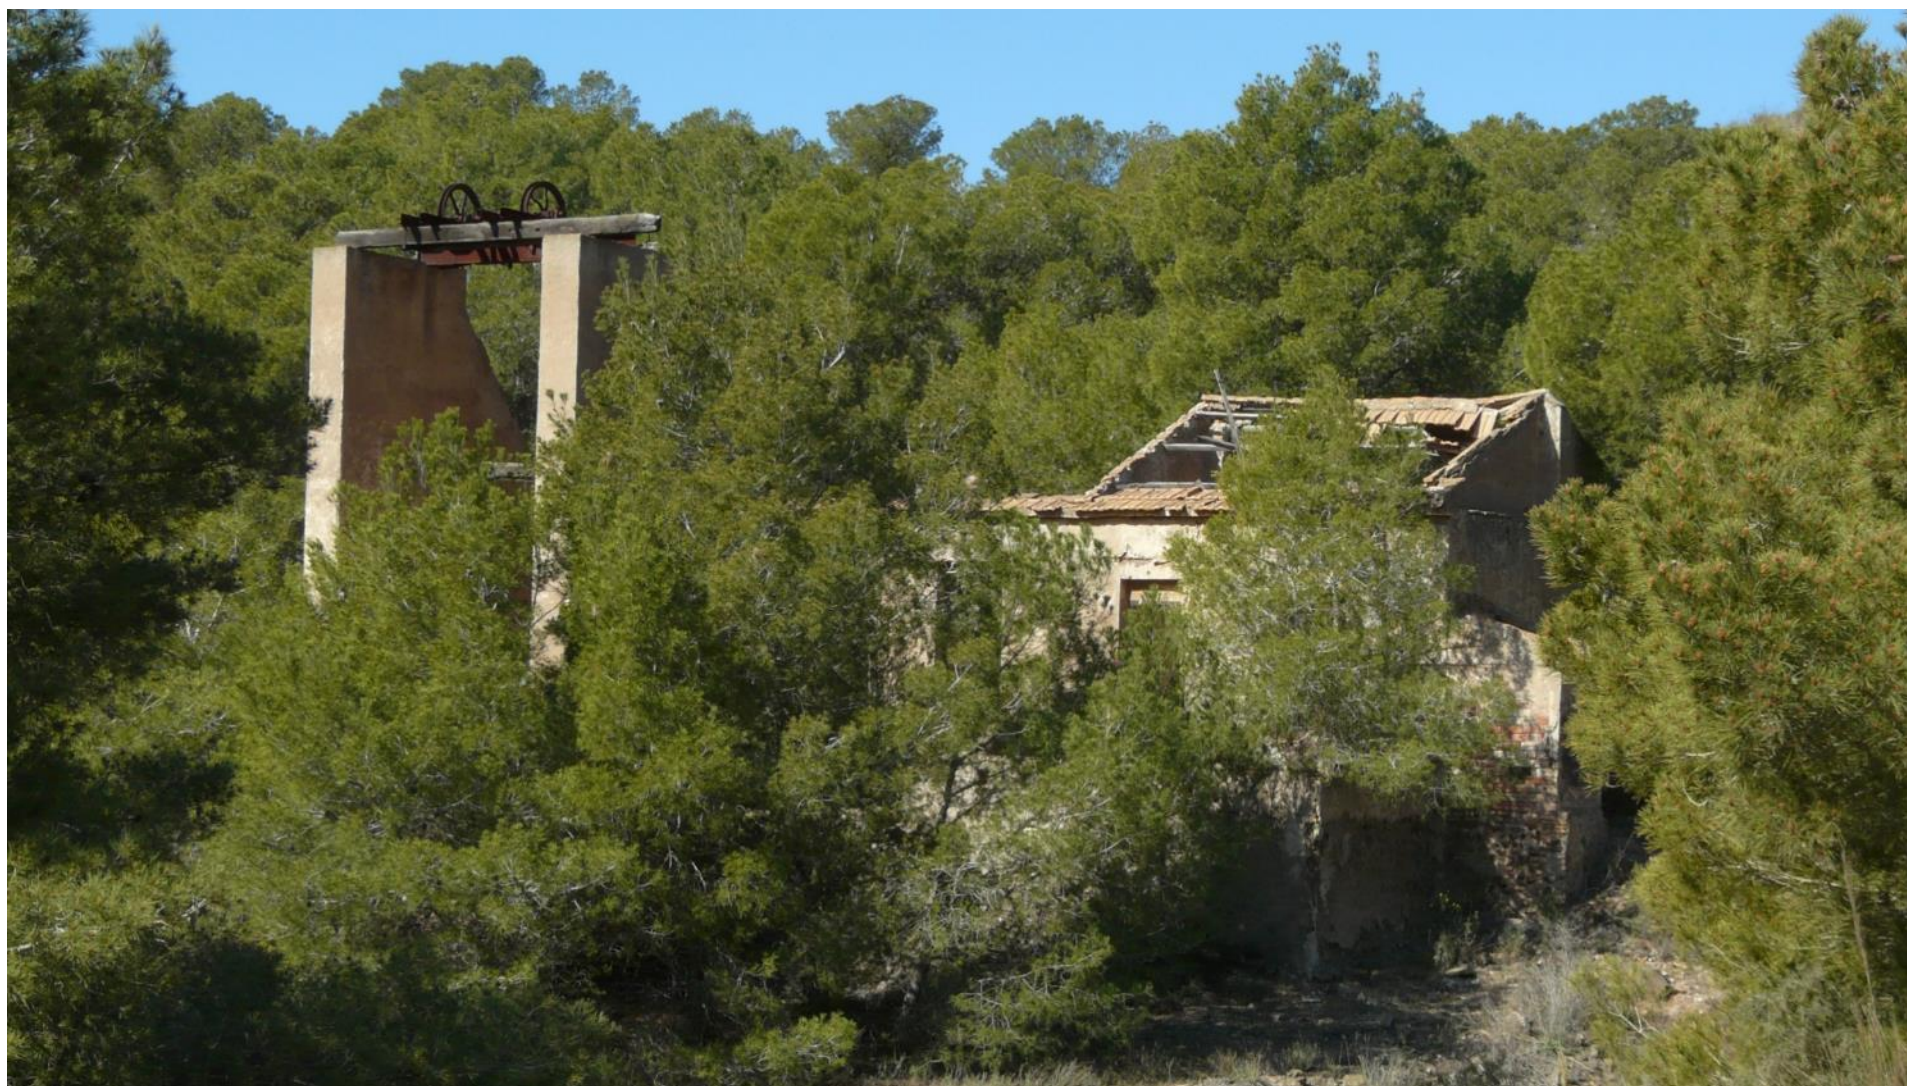
2. Estado actual de las instalaciones de la mina Teresita.

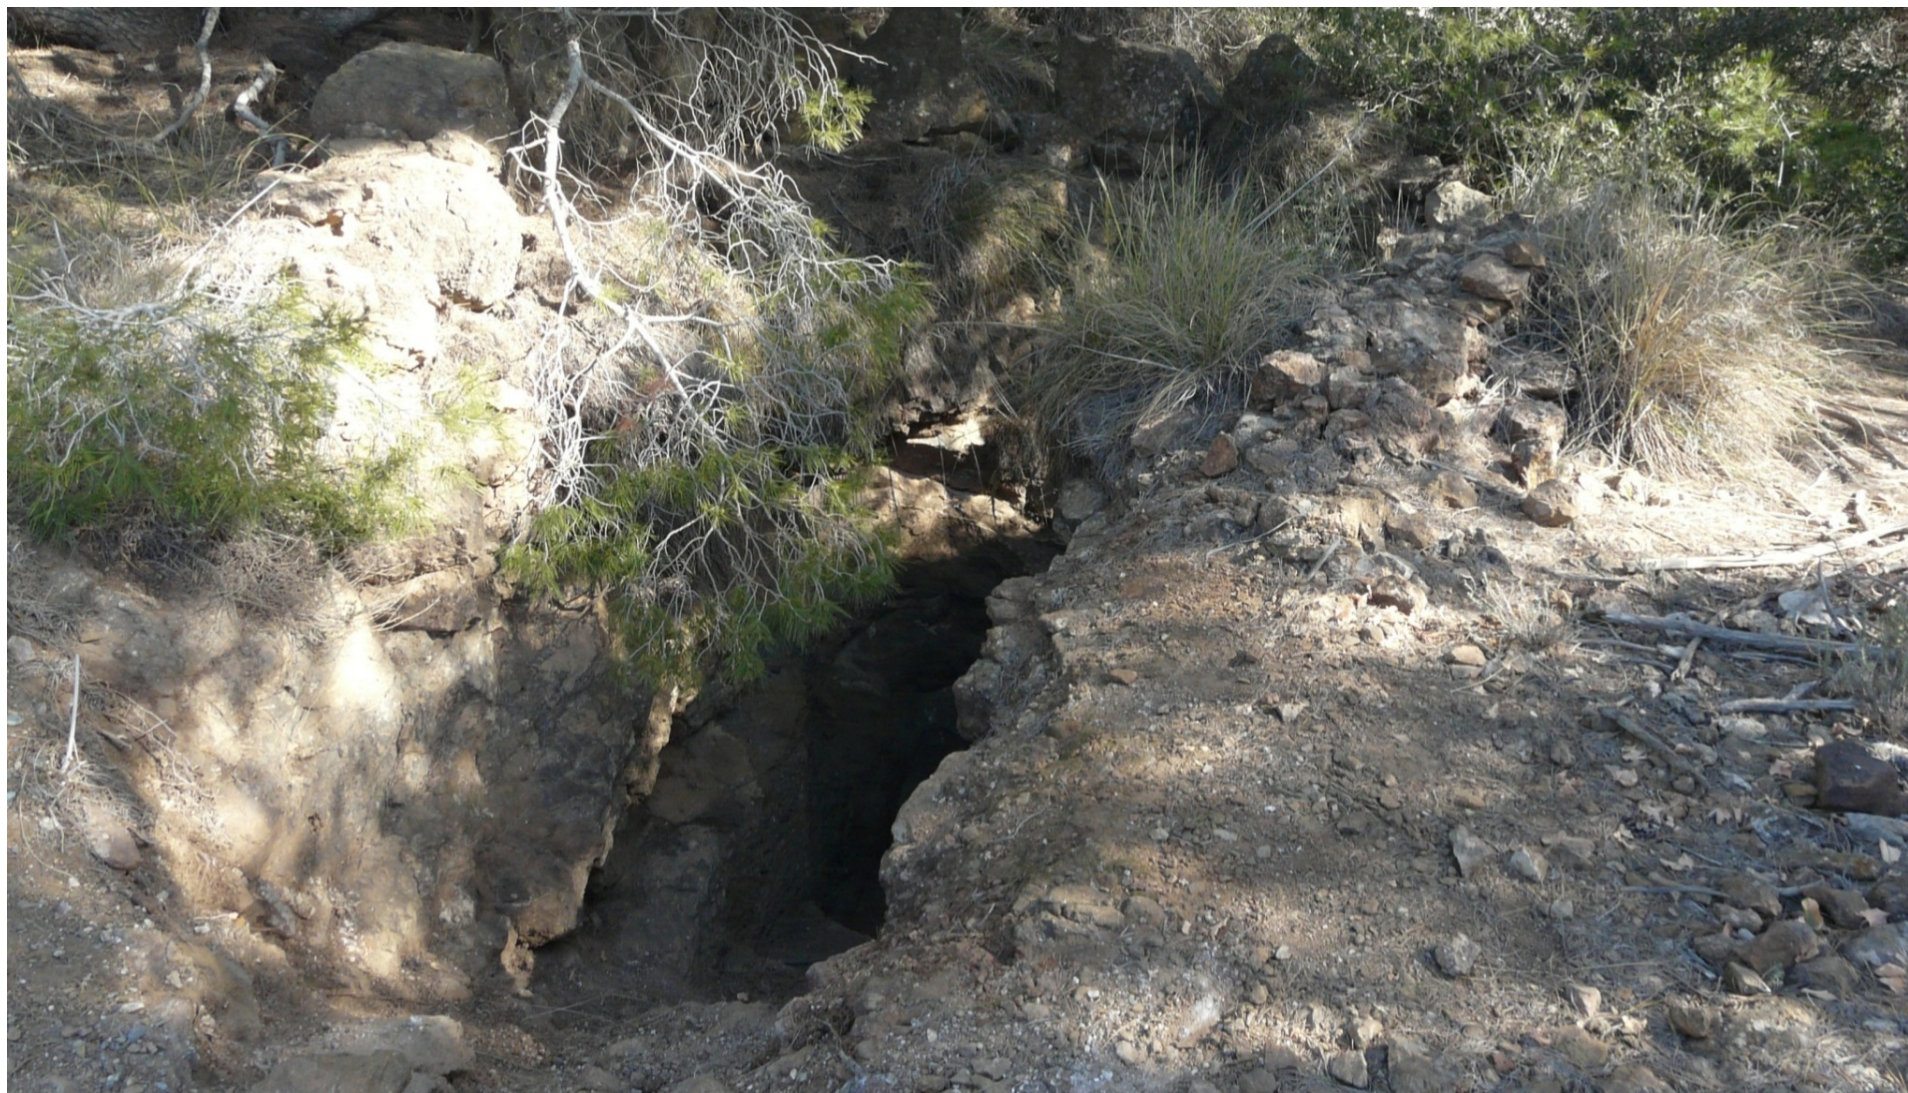
| <b>ESTADO DE CONSERVACIÓN:</b> Valoración REGULAR, daño no estructural<br>Aparentemente el acceso a las labores subterráneas por medio de esta galería rampa se encuentra en buen estado, pero es muy posible que el interior de esta galería presente zonas con riesgo de desprendimientos debido a que desde hace muchos años no se han realizado tareas de mantenimiento. | | |

1. Vista general del estado actual del minado rampa de acceso a la mina Teresita.

| Protección de la boca de acceso para evitar riesgo de caída. Se recomienda una limpieza y consolidación básica para mantener en buen estado la instalación minera. Señalización de peligro por minado. | | |

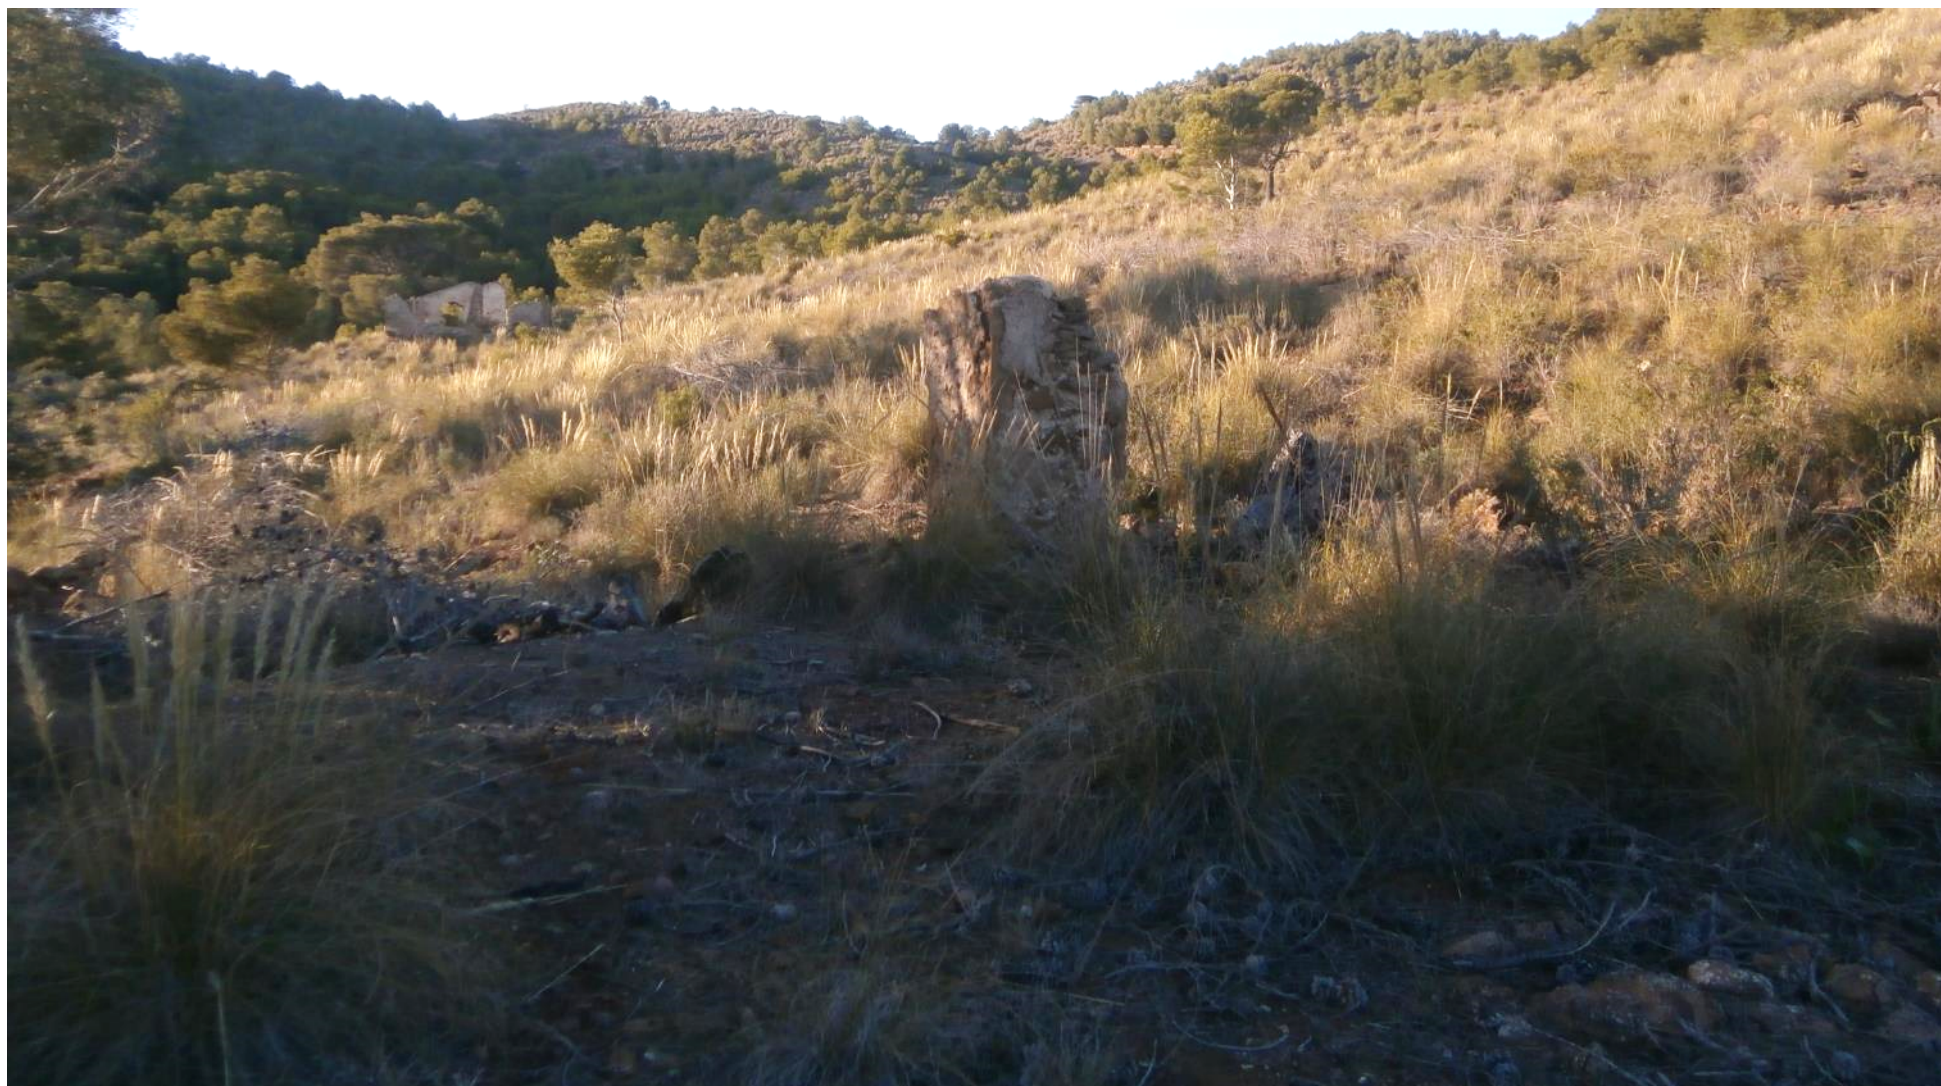
1. Vista general del estado actual de las instalaciones minero-metalúrgicas de la mina Teresita.

| <b>PROPUESTAS DE CONSERVACIÓN:</b><br><p>Consolidar brocal de piedra seca. Se recomienda una limpieza y consolidación básica para minimizar riesgos y evitar la desaparición de la instalación.</p> | | | |

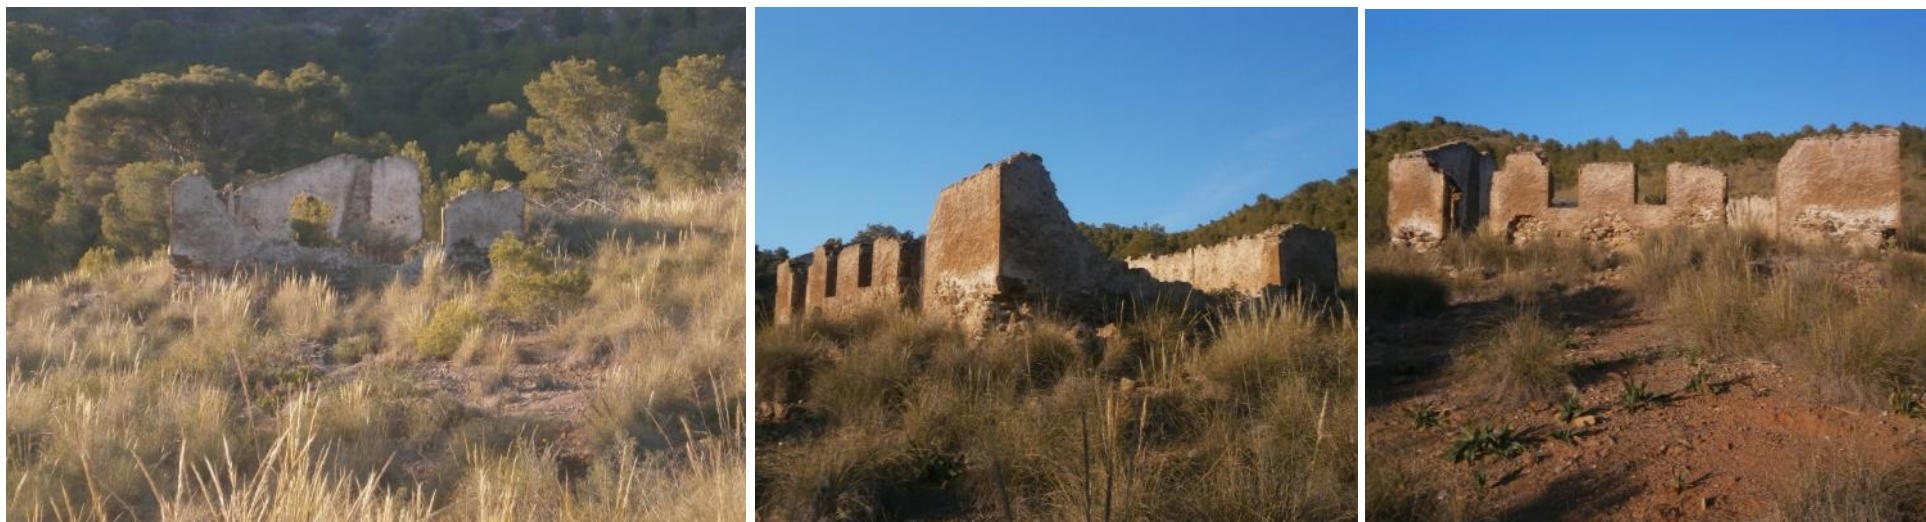
| <b>ESTADO DE CONSERVACIÓN: Valoración DEFICIENTE, daño estructural</b><br><p>Construcción de funcionalidad incierta, posible vivienda o almacén que se encuentra en estado semiruinoso.</p> | | | |

6, 7 y 8. Vista general del estado actual del edificio en ruinas que pudo haber sido una vivienda o almacén, en las instalaciones minero-metalúrgicas de la mina Teresita.

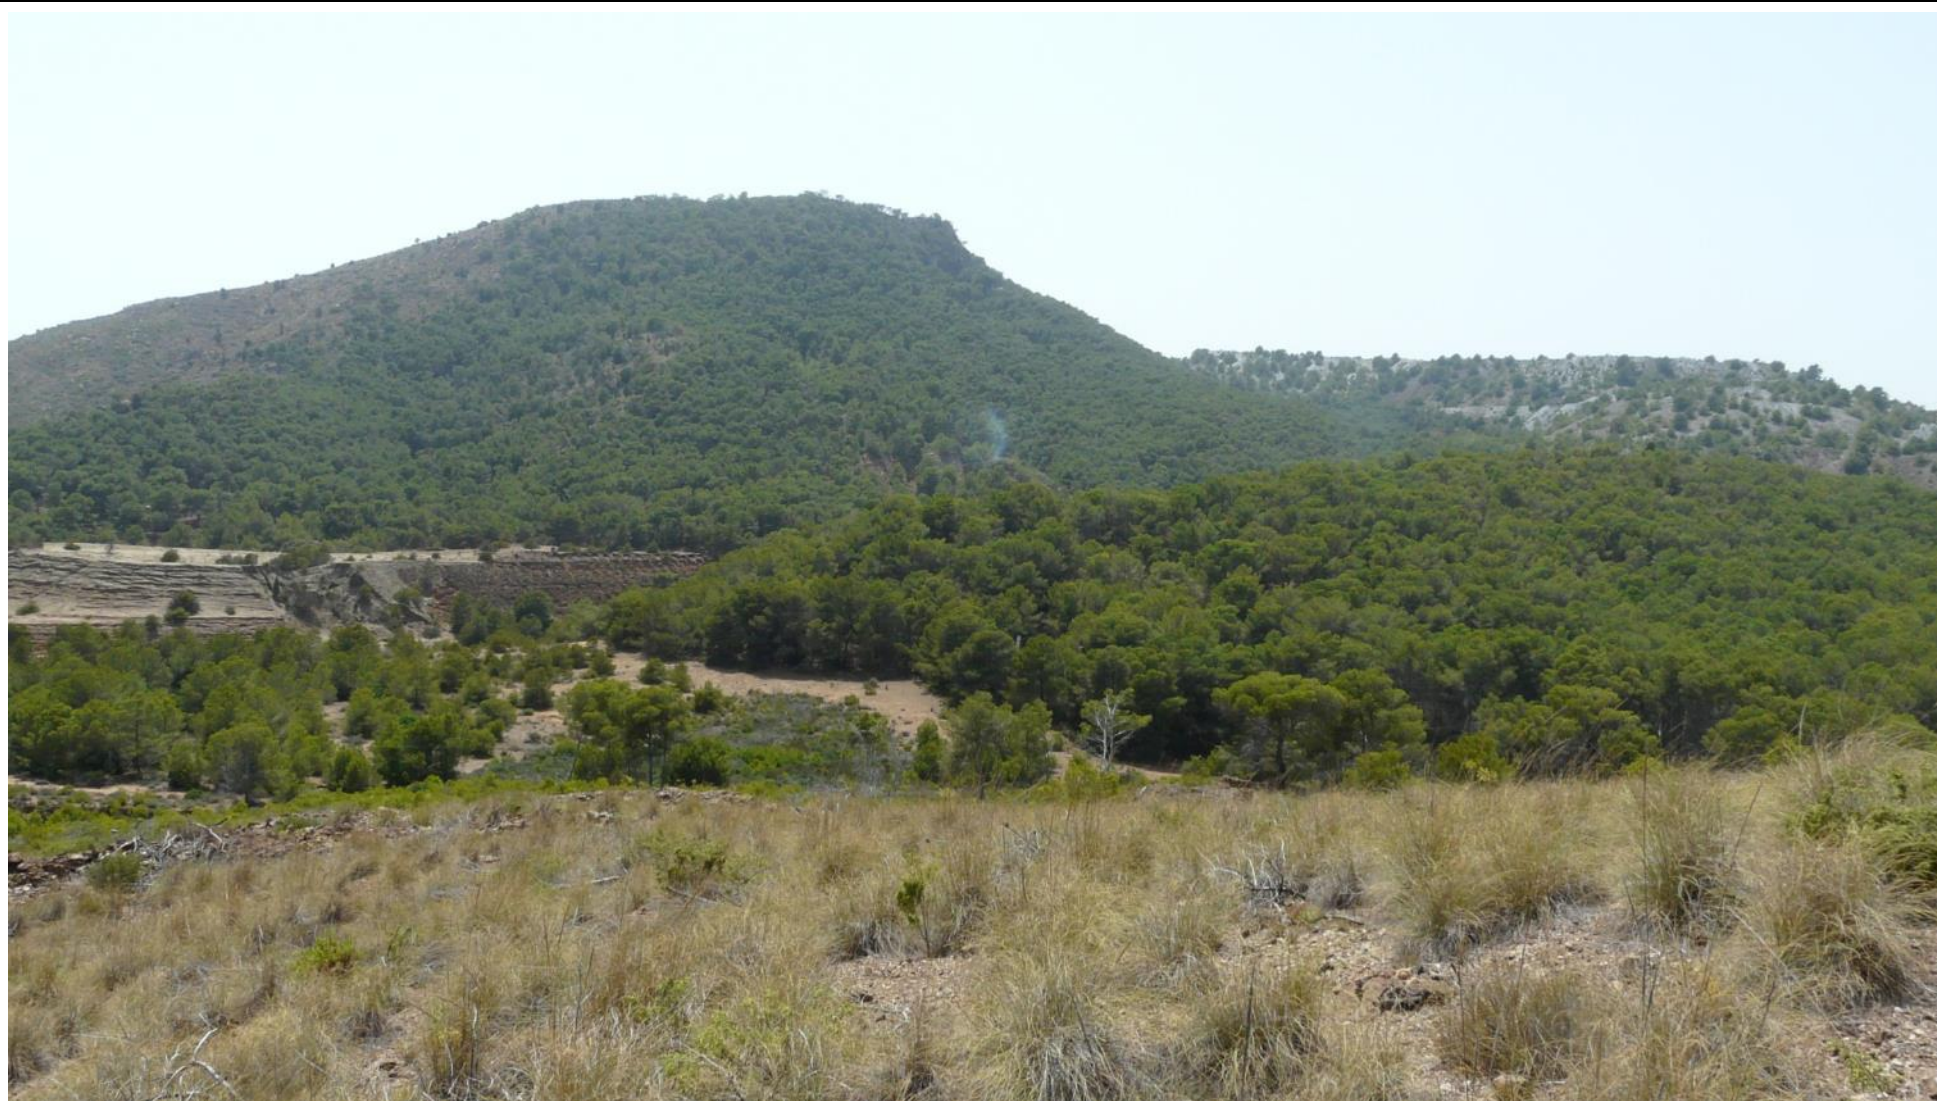
#### ESTADO DE CONSERVACIÓN: Valoración REGULAR, daño no estructural

Castillete de mampostería sin poleas ni travesaños, pero con los muros de obra en relativo buen estado de conservación. No parece presentar daño estructural.

La casa de máquinas presenta mucho peor estado de conservación con parte de sus muros perimetrales desplomados, siendo su estado deficiente con daño estructural y el edificio del taller se conserva en relativo buen estado, aunque sin cubrición ni viguería.

1. Vista general de la zona con un exuberante pinar al norte de la Peña del Águila donde se localiza el castillete y casa de máquinas de la mina Candelaria.

| Se recomienda un desbroce de la exuberante vegetación de la zona que puede dañar las estructuras y una limpieza y consolidación básica para minimizar riesgos y evitar la desaparición de la instalación.<br>Construcción del brocal del pozo que carece de él para evitar el peligro de caída a su interior. Señalización adecuada como BIC y de riesgo por instalaciones mineras abandonadas. | | | |

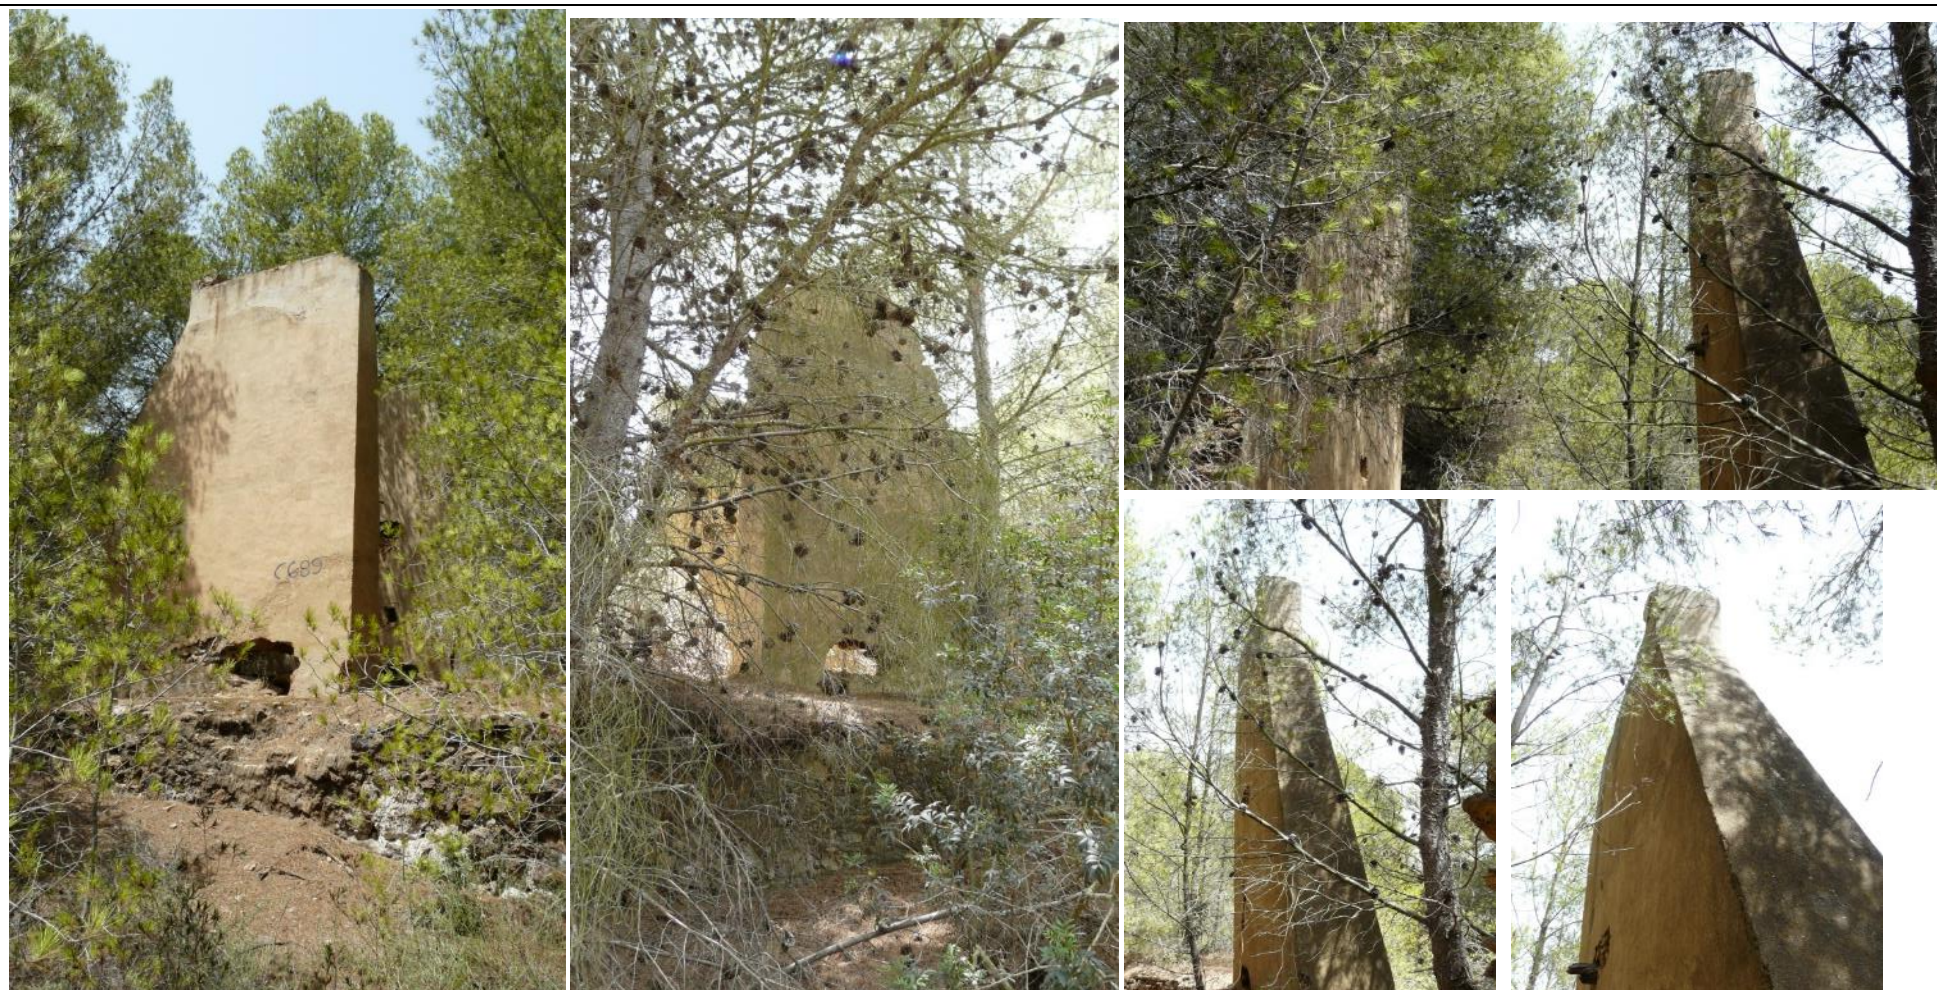
6, 7 y 8. Estado actual del castillete de obra de la mina Candelaria.

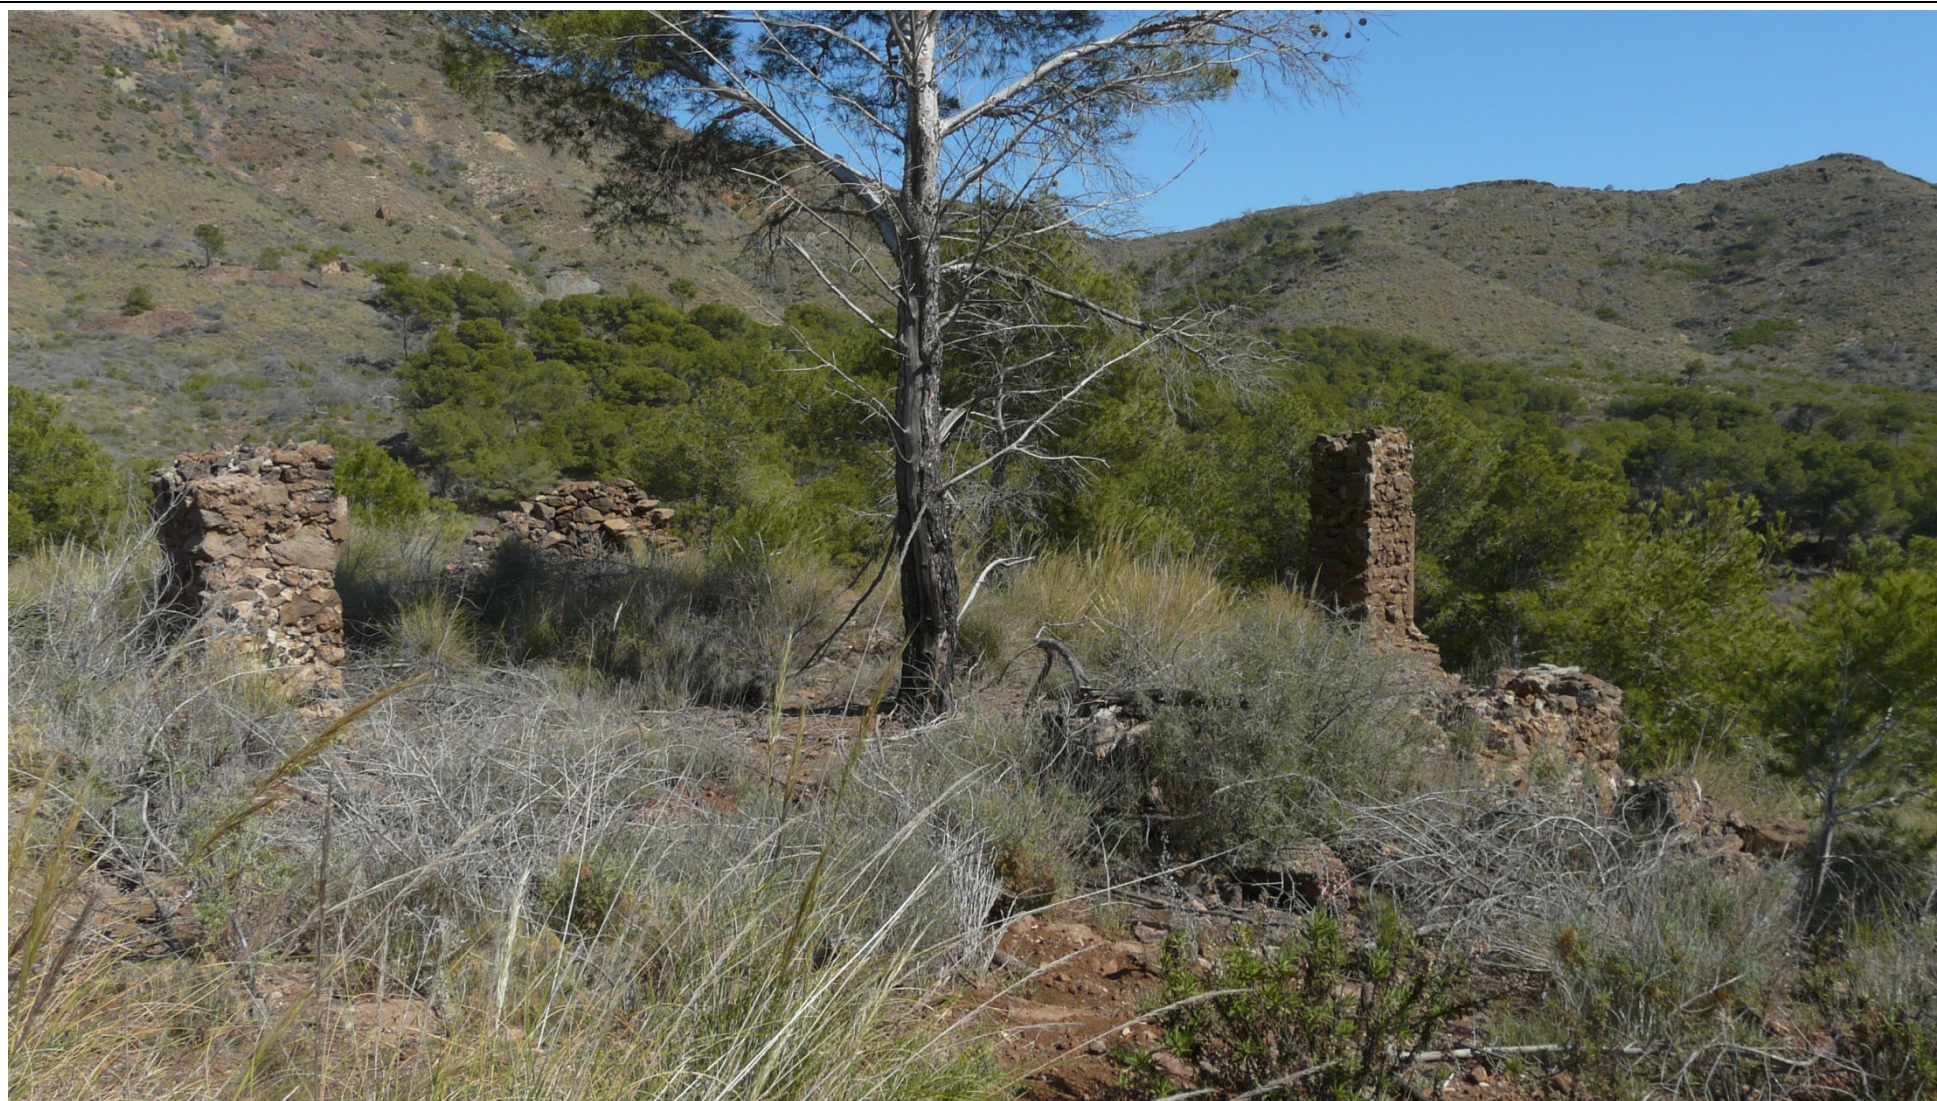
| ESTADO DE CONSERVACIÓN: Valoración DEFICIENTE, daño estructural | | | |

1. Vista general del estado actual de las instalaciones minero-metalúrgicas de la mina Siete Dolores I.
