# SECTOR VII: CABEZO DE PONCE, PEÑA DEL ÁGUILA Y MONTE DE LAS CENIZAS. TOMO II

## Índice de contenido Sector VII. Tomo II: Peña del Aguila, vertiente Norte.

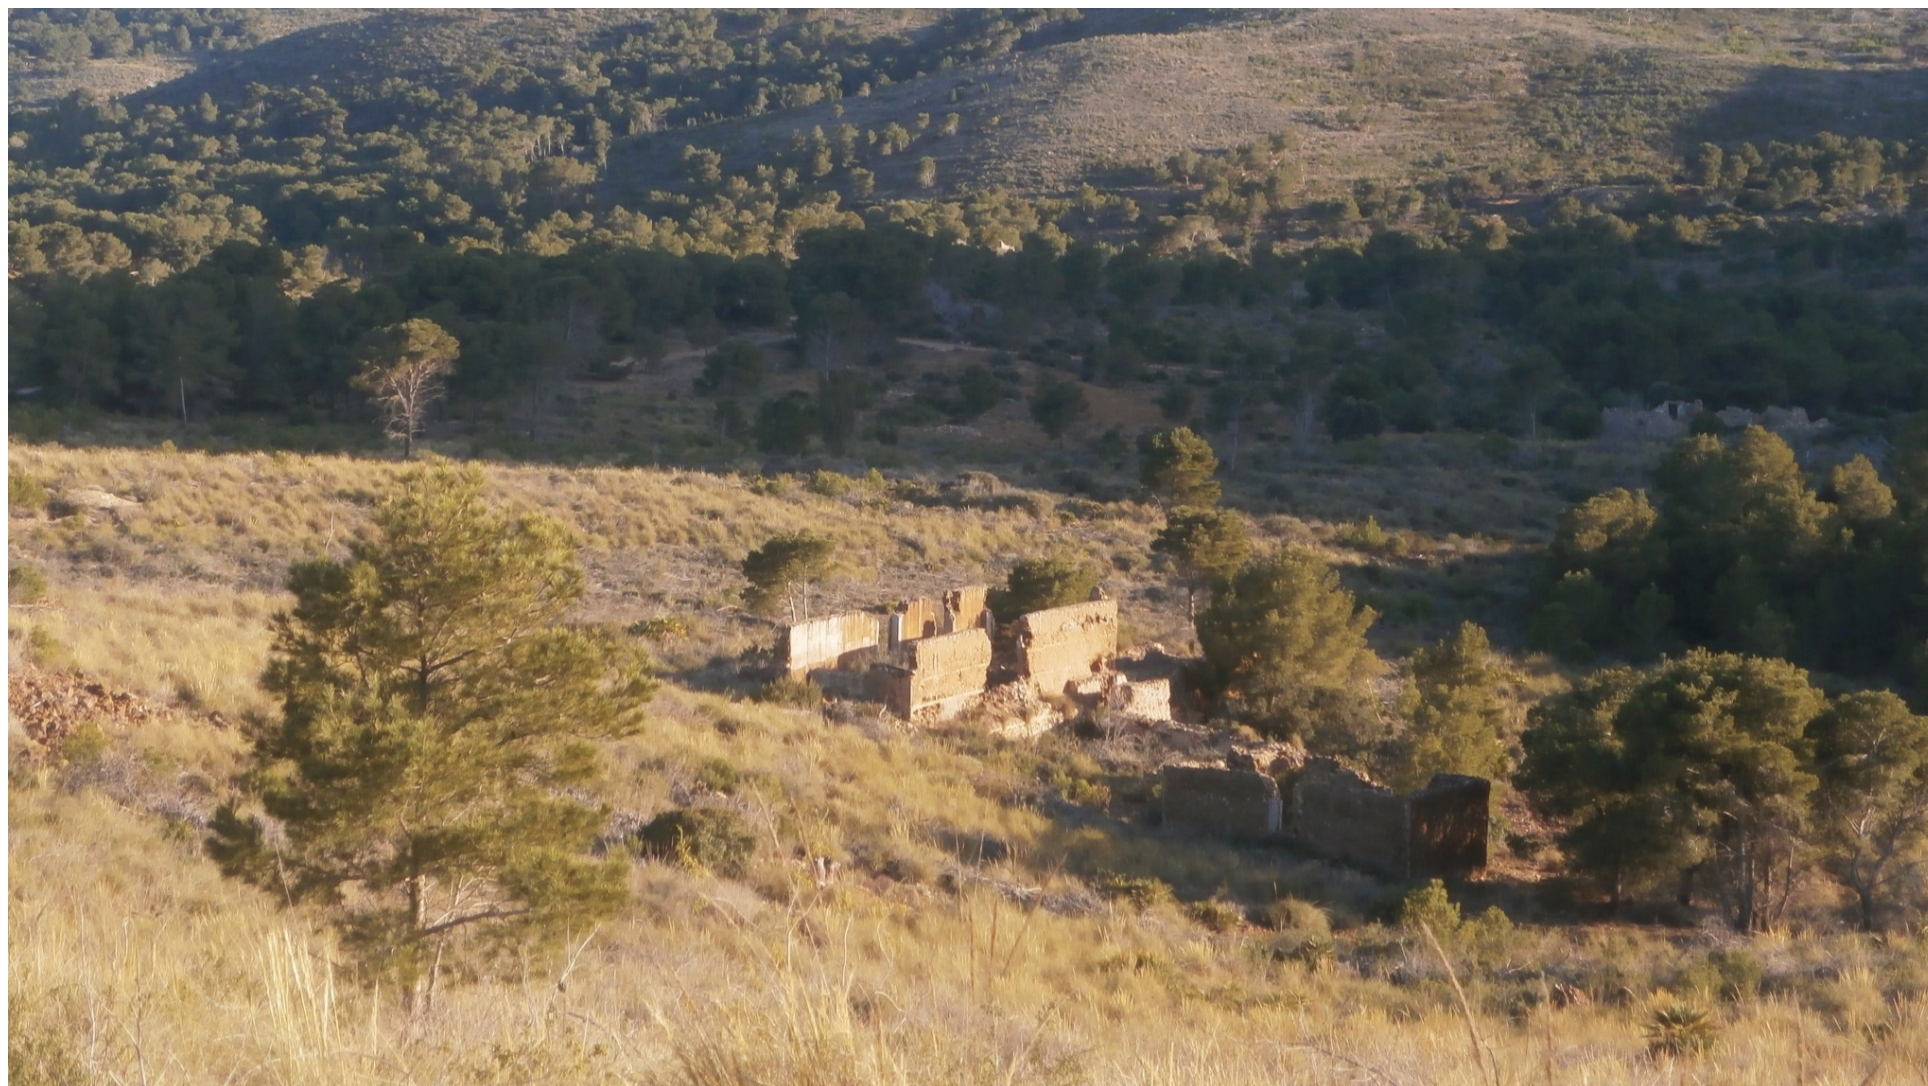
| <p><b>ESTADO DE CONSERVACIÓN:</b> Valoración DEFICIENTE, daño estructural.</p> | | |
| <p>Instalaciones con muros deteriorados por el expolio de los dinteles de vanos de puertas y ventanas y con parte de los alzados de muros desplomados.</p> | | |

1. Vista general del estado actual de las instalaciones minero-metalúrgicas de la mina Siete Dolores II.

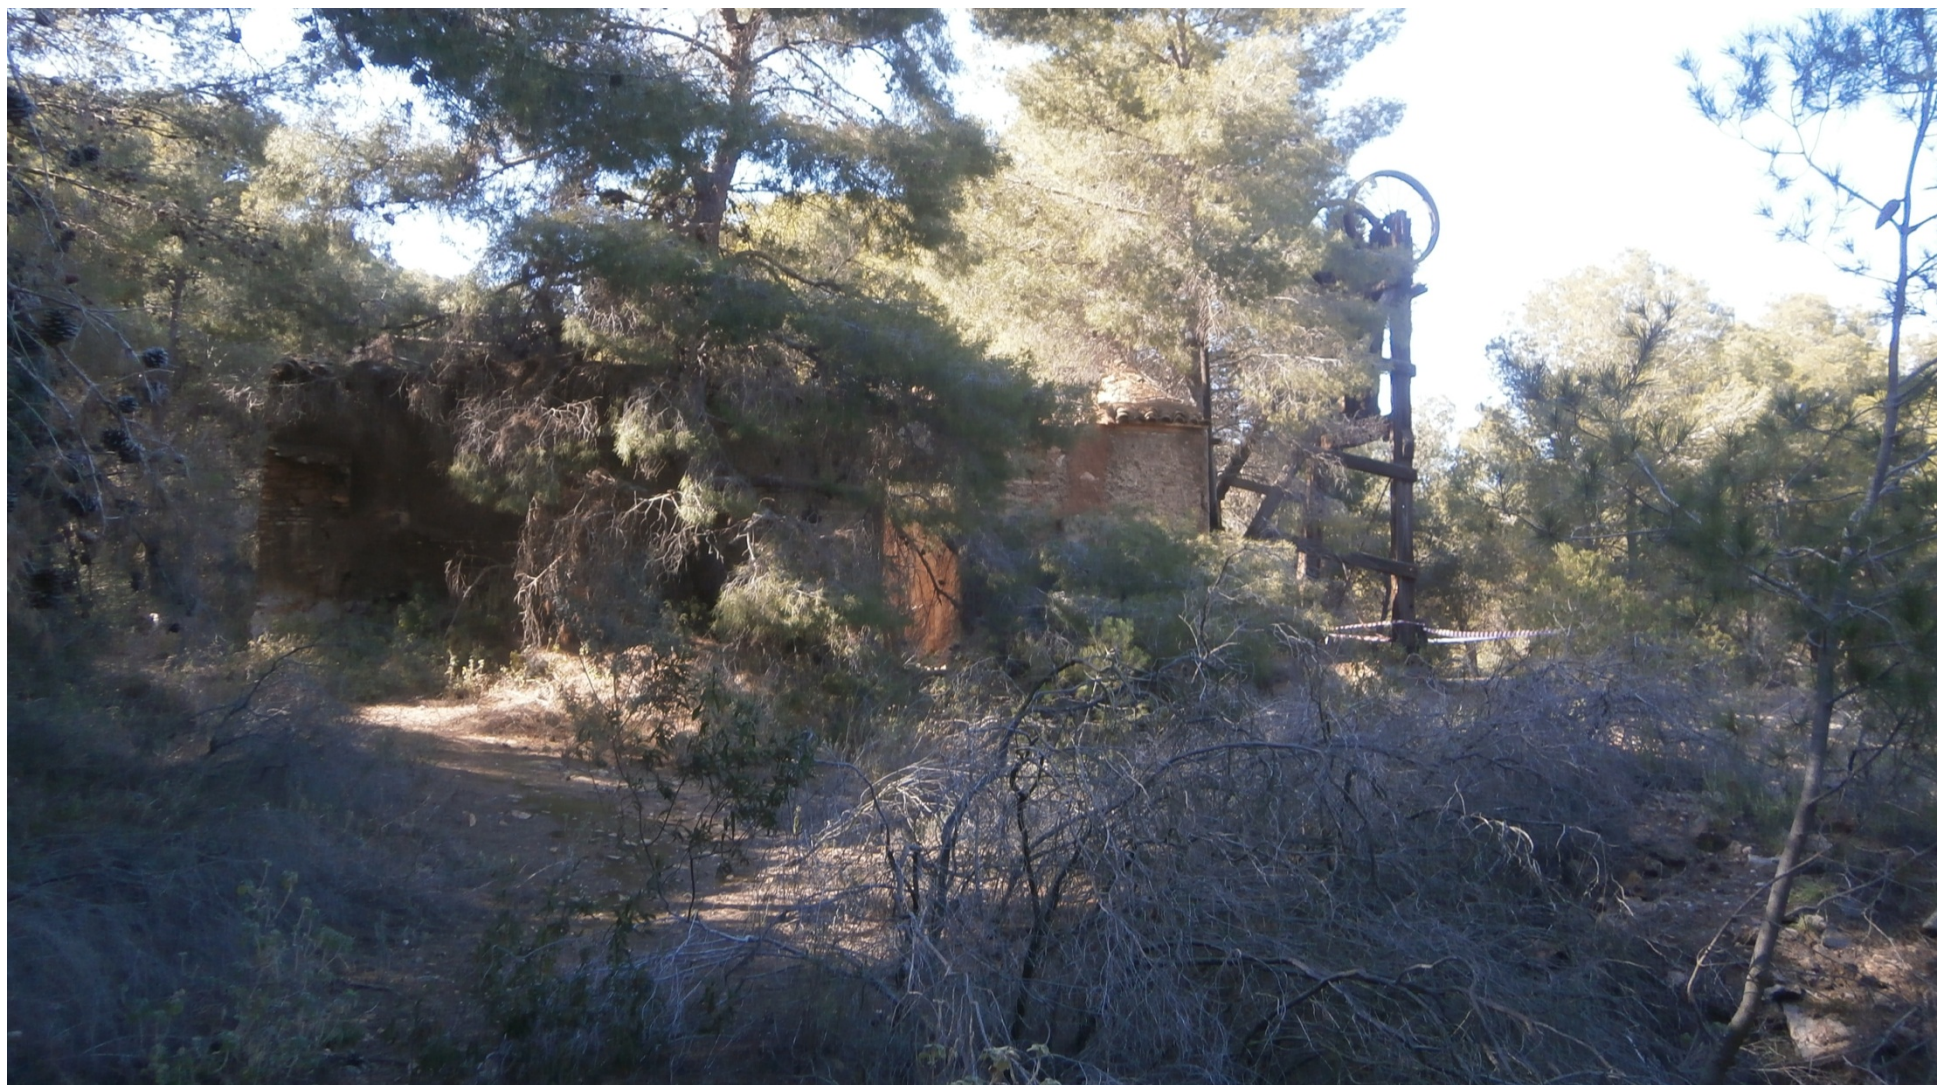
#### ESTADO DE CONSERVACIÓN: Valoración REGULAR, daño no estructural.

El castillete conserva las poleas y los elementos metálicos, pero se encuentra inclinado hacia adelante y presenta daño en alguna de sus patas. Es necesaria una intervención urgente para evitar su caída.

La casa de máquinas también se encuentra en un estado deficiente de conservación, habiendo sufrido en los últimos años un fuerte expolio.

1. Vista general del estado actual del castillete y casa de máquinas de la mina Santo Tomás.

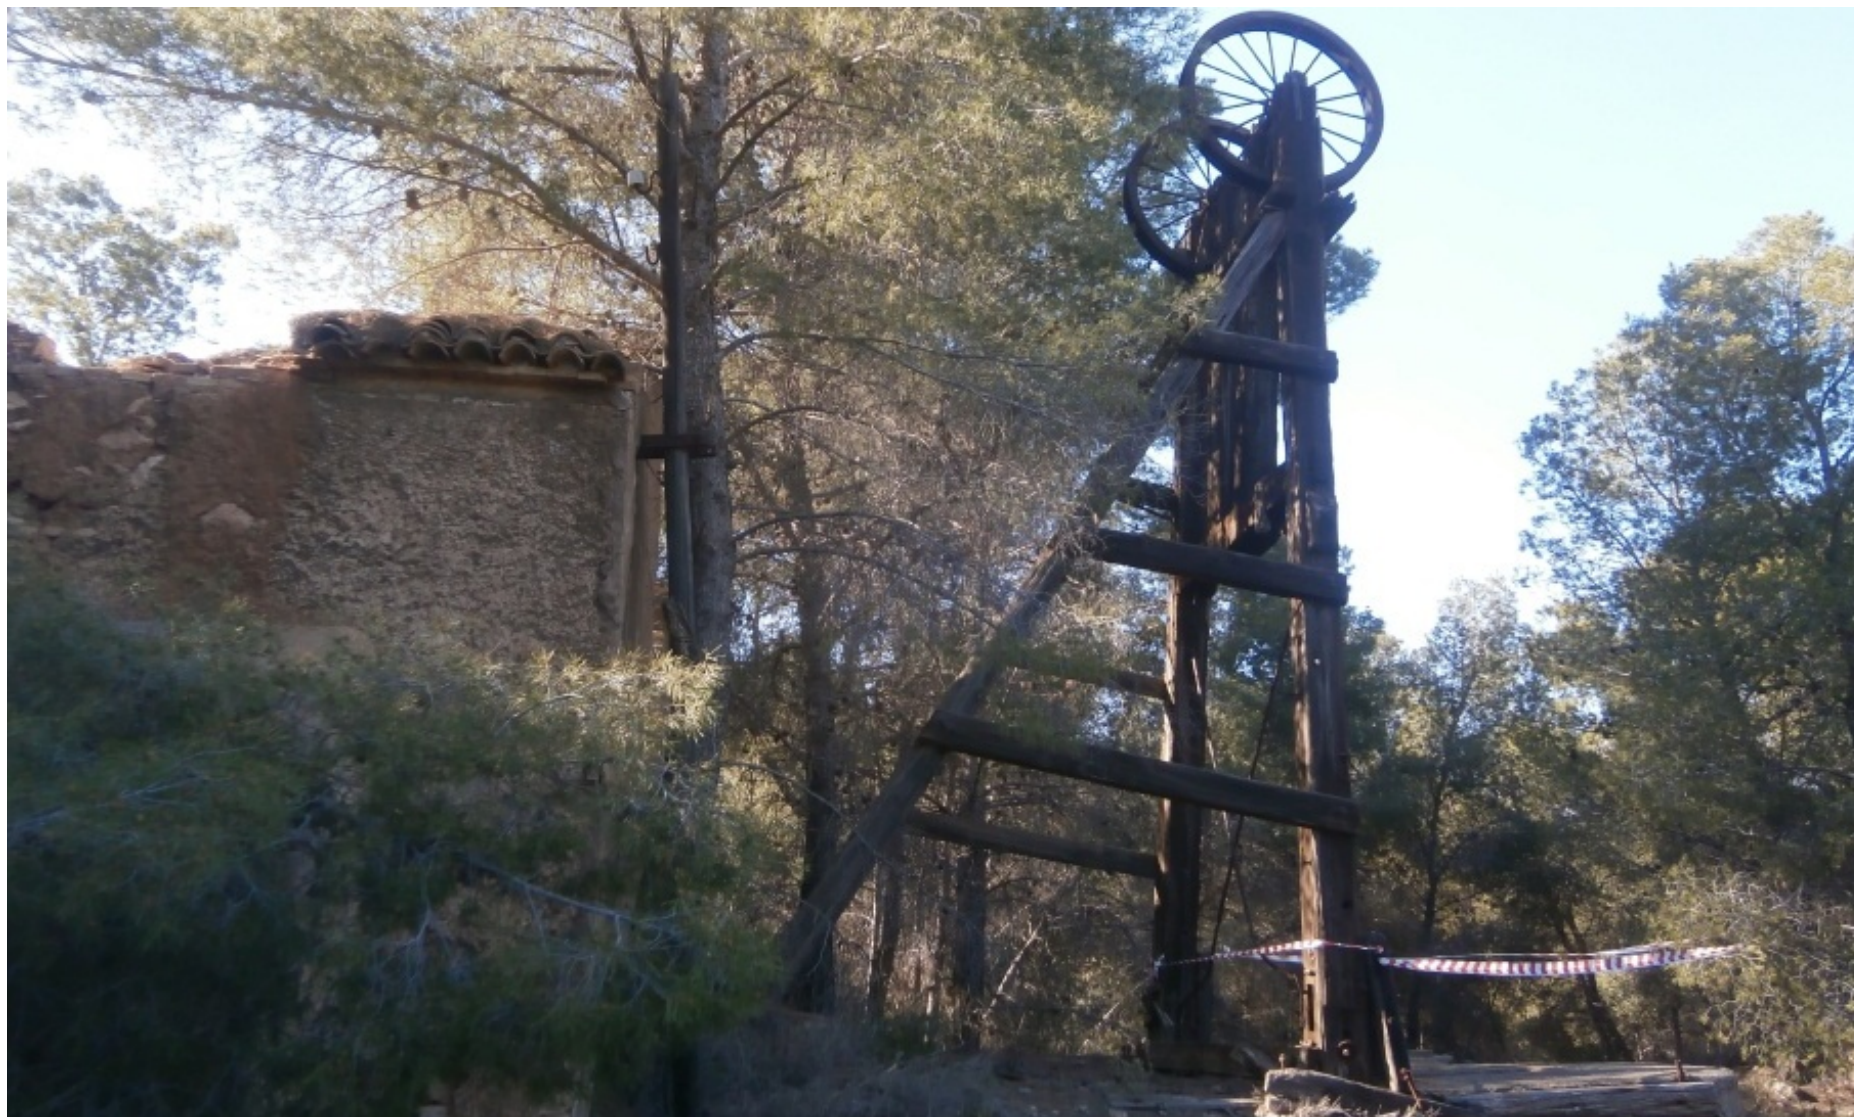
2. Estado actual del castillete y casa de máquinas de la mina Santo Tomás.

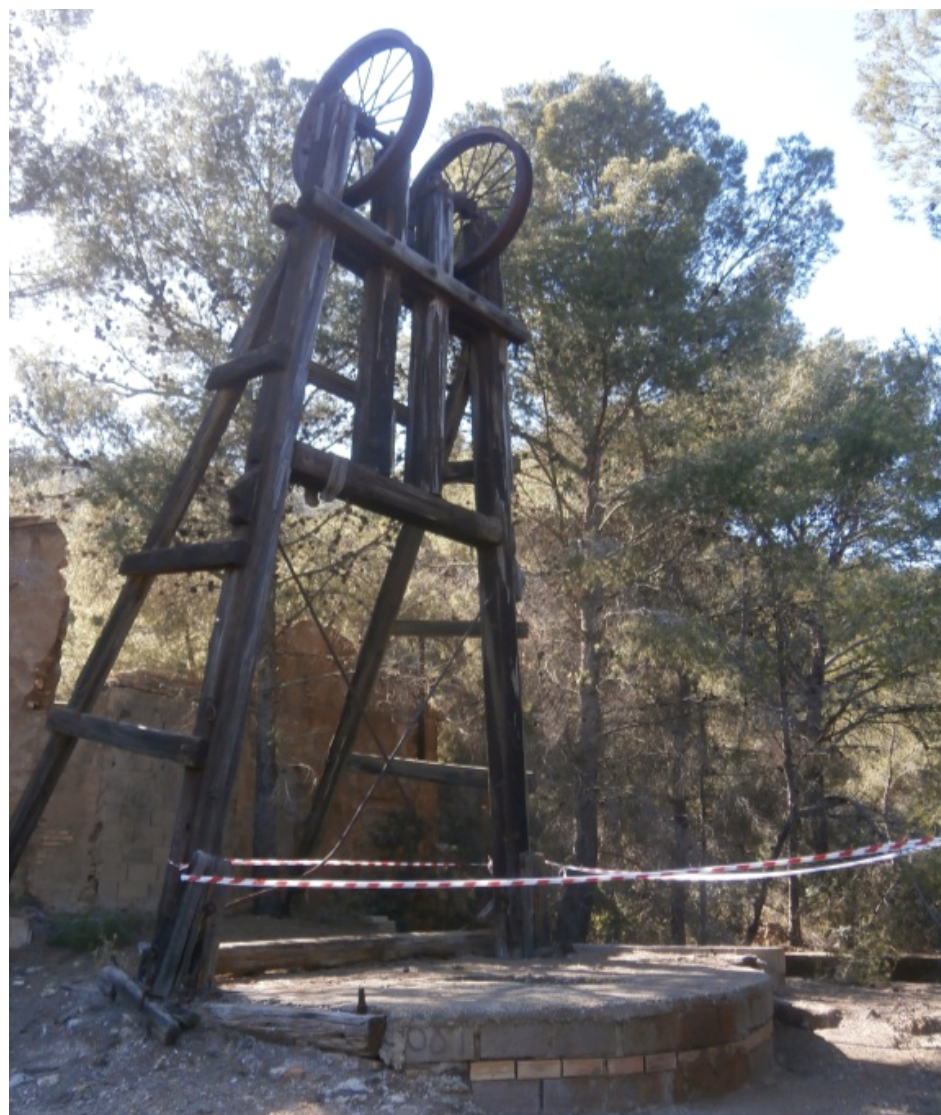
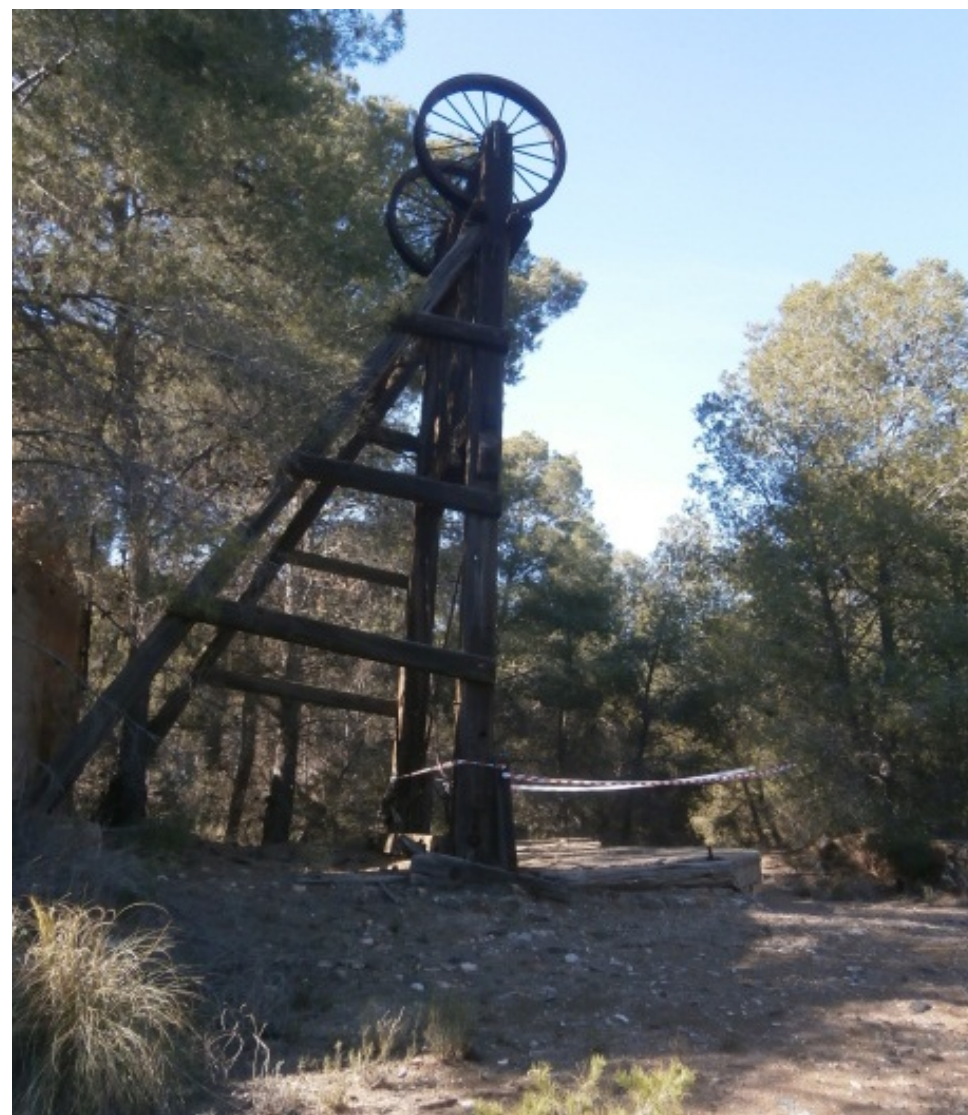
Castillete de madera de cuatro patas, con poleas y refuerzos metálicos. El estado de conservación del castillete es deficiente puesto que, aunque mantiene las dos poleas y los elementos metálicos, en algunas partes de su estructura la madera se está deteriorando y debería ser objeto de un tratamiento de restauración.

3 y 4. Estado actual del castillete de madera de la mina Santo Tomás.

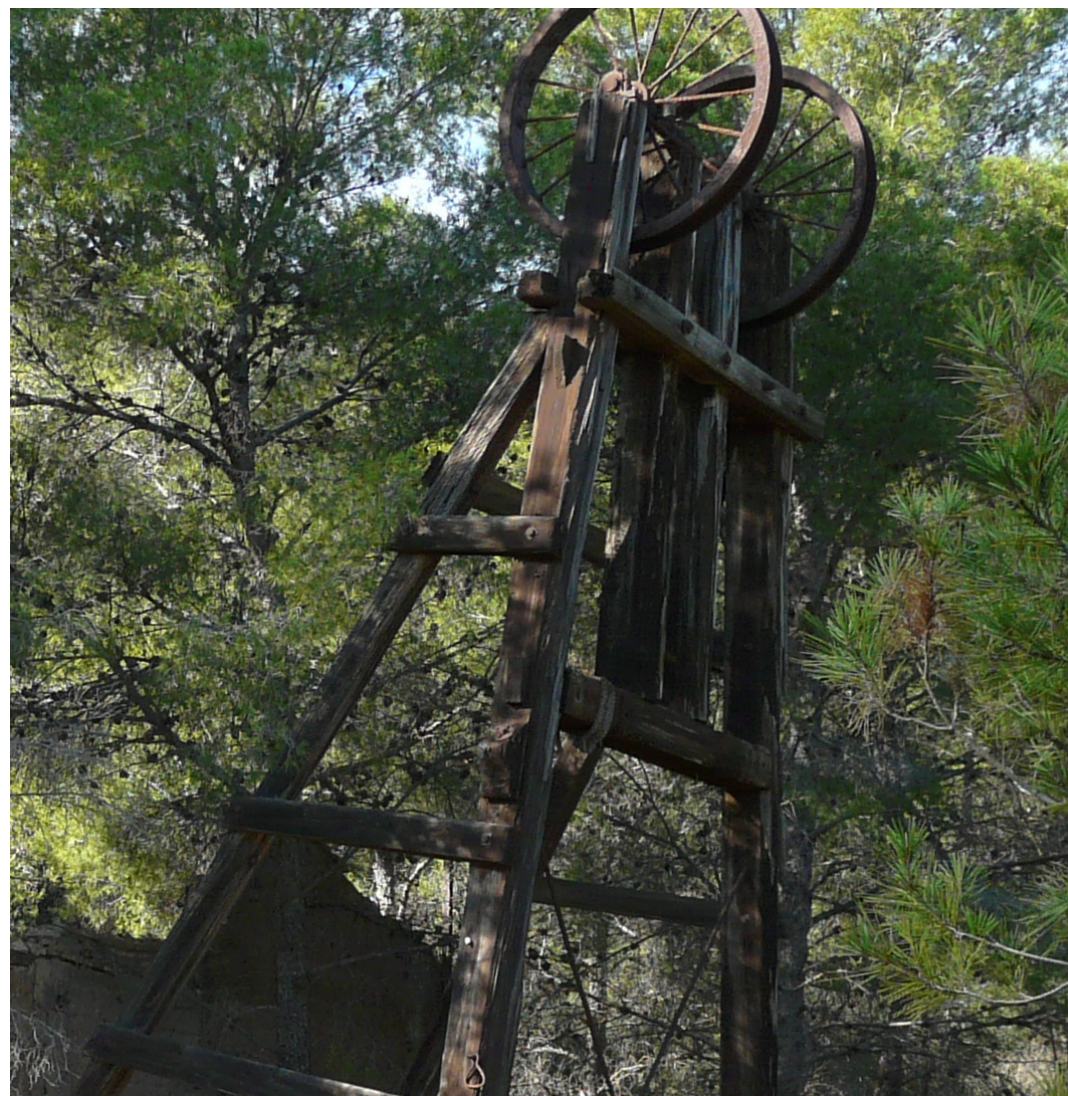
5 y 6. Estado actual del castillete de madera de la mina Santo Tomás.

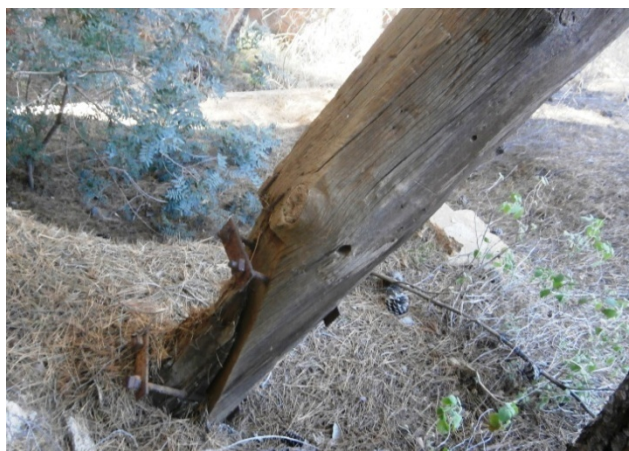
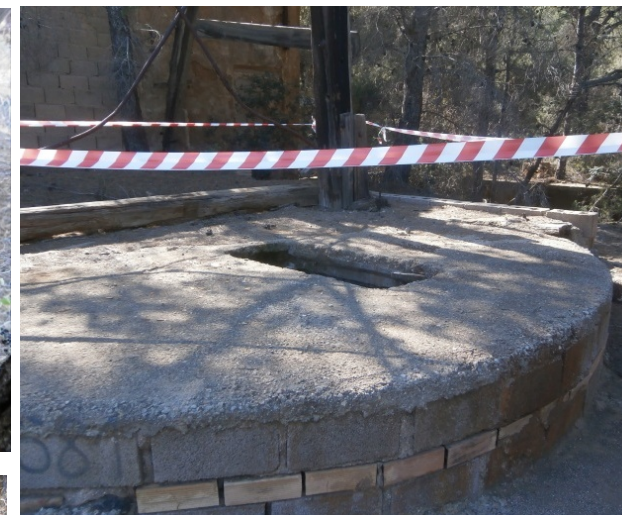
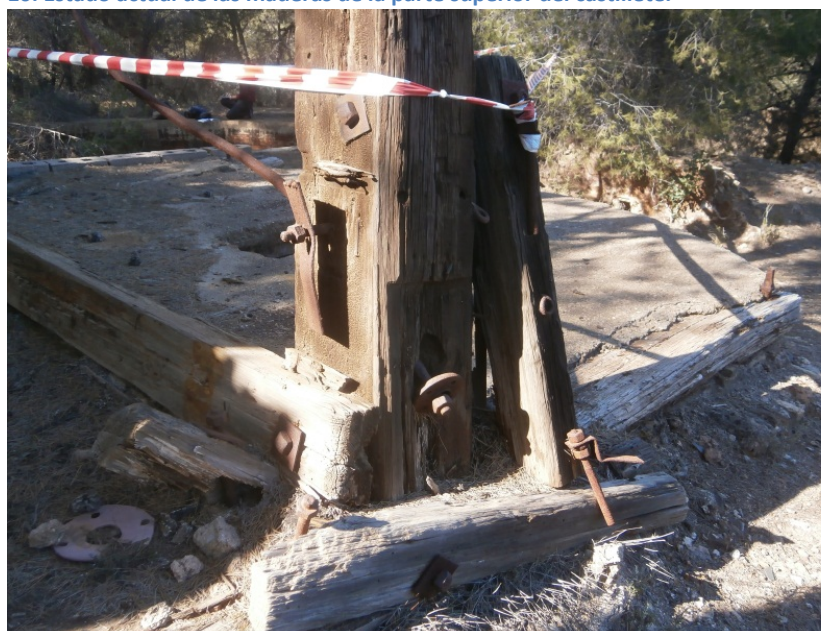
11, 12 y 13. Situación actual del estado de conservación de los pies del castillete con el deterioro de la madera que precisa una urgente restauración.

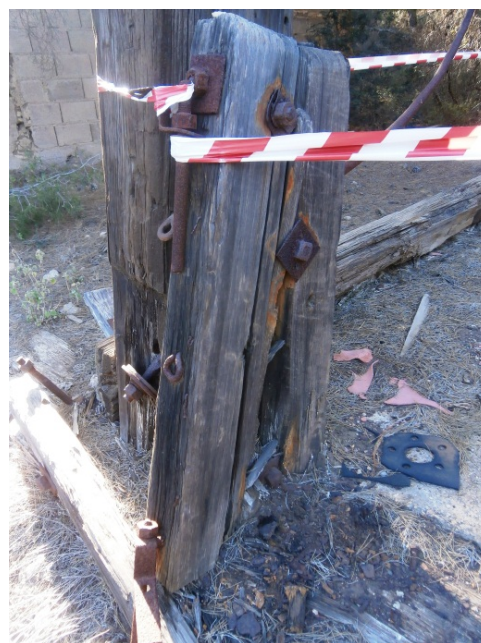
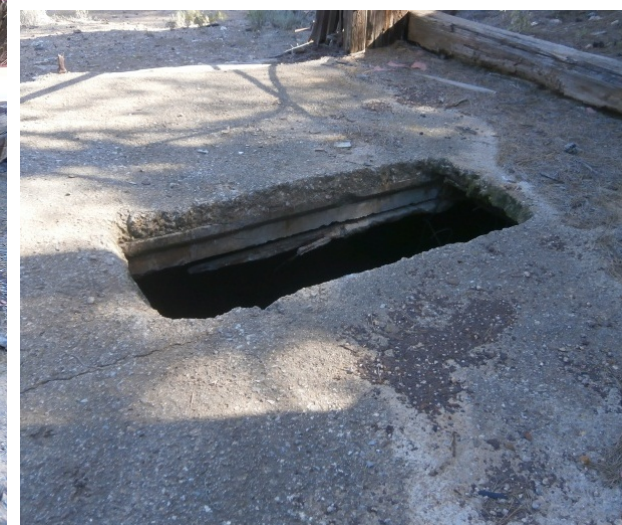
14 y 15. Estado actual del pozo maestro de la mina Santo Tomás cubierto con plancha de hormigón y hueco rectangular sin cerramiento.

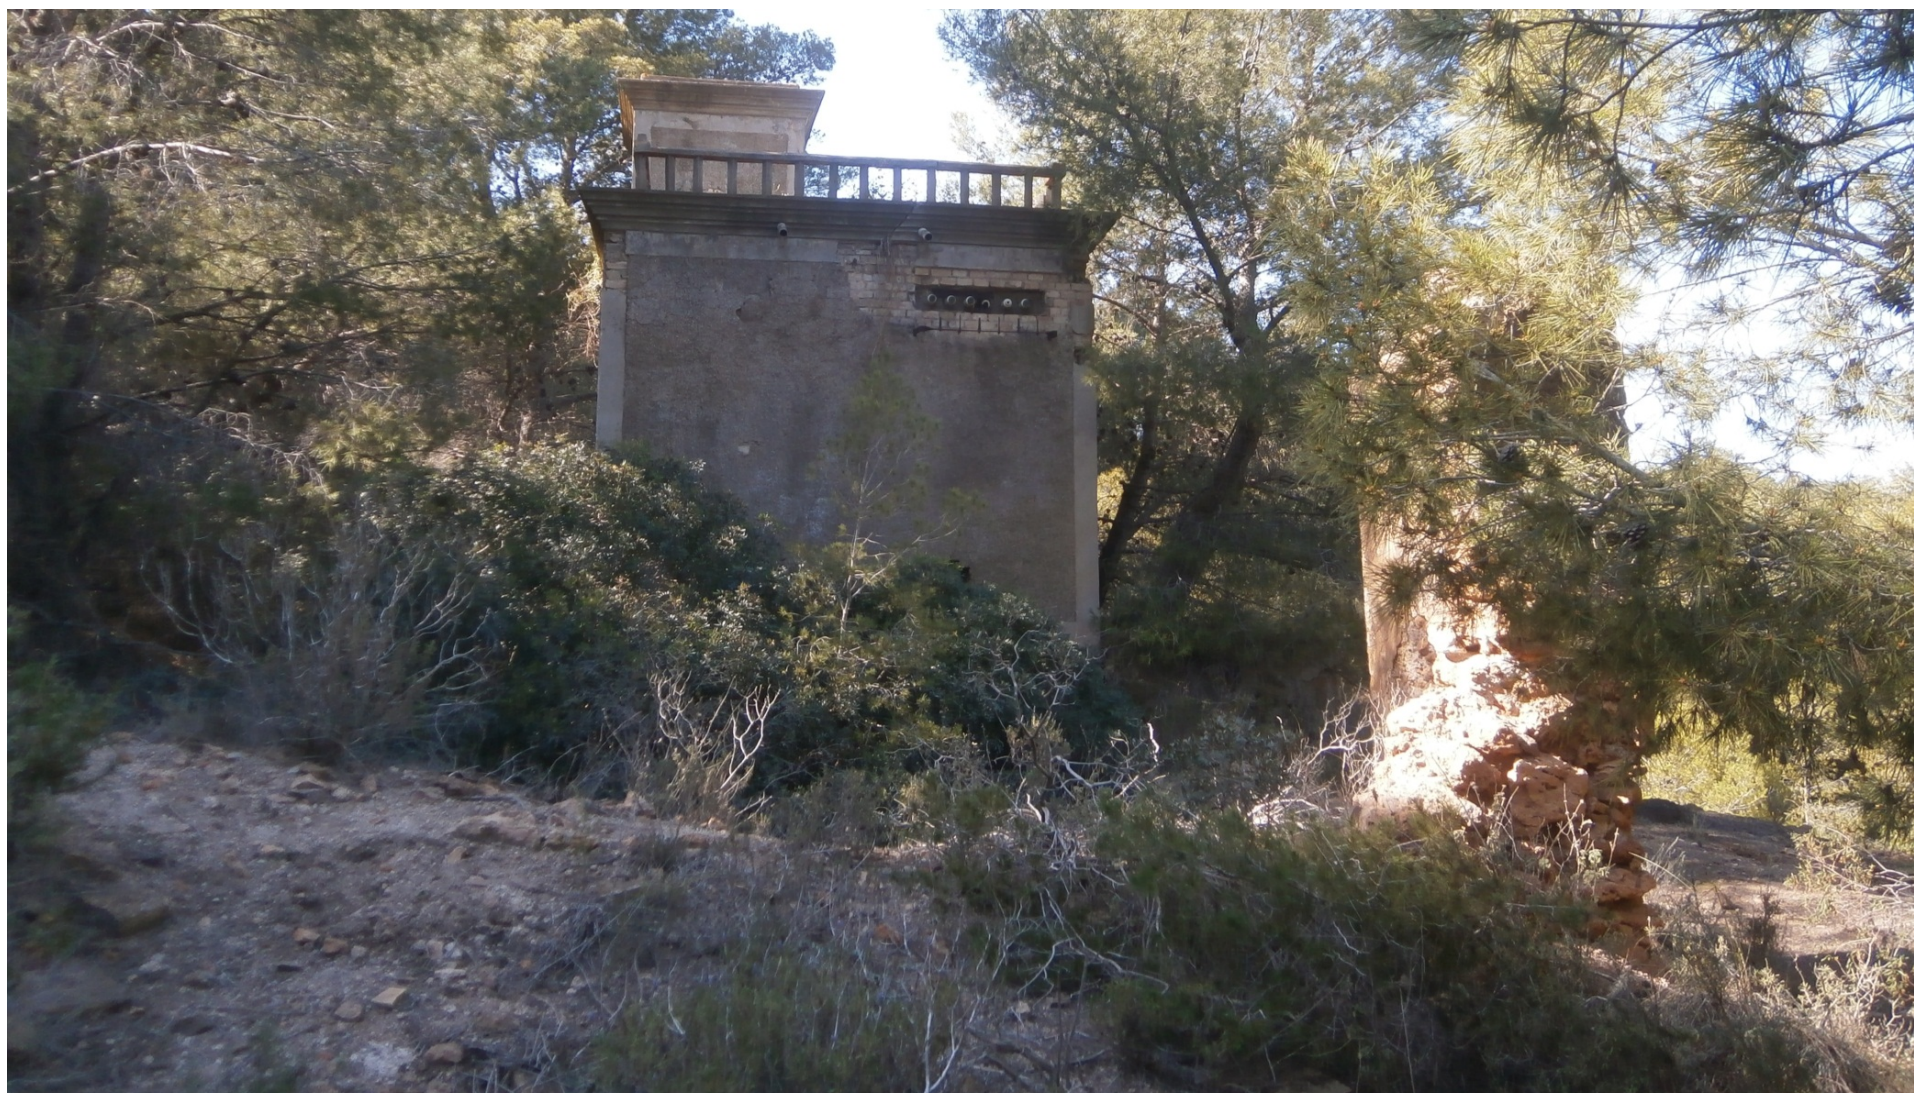
| <b>ESTADO DE CONSERVACIÓN: Valoración REGULAR, daño no estructural</b><br><p>De las instalaciones del lavadero apenas quedan restos y el centro de transformación de electricidad en general no presenta daños estructurales.</p> | | |

1. Vista general del estado actual de las instalaciones del lavadero y el centro de transformación de electricidad de la mina Santo Tomás.

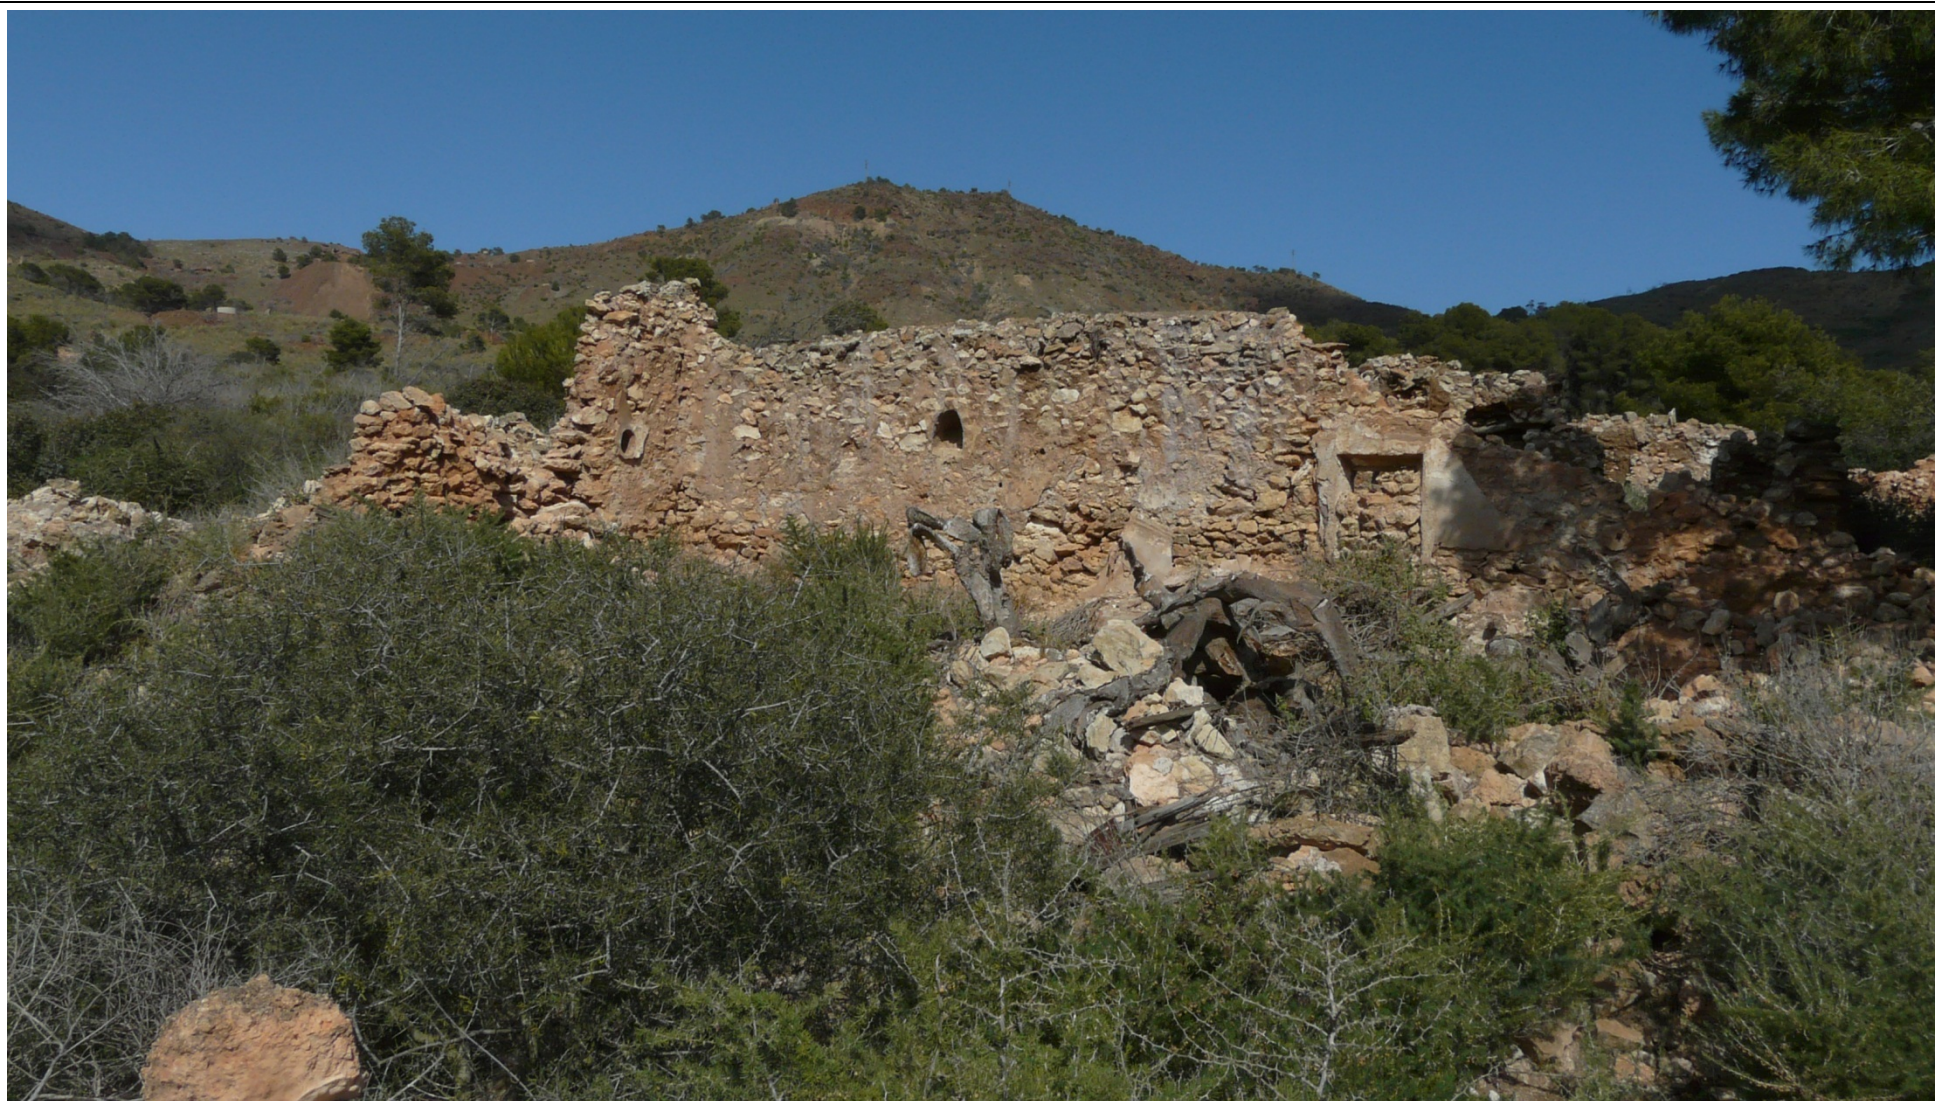
| <b>ESTADO DE CONSERVACIÓN: Valoración DEFICIENTE, daño estructural</b><br>Elementos muy deteriorados, casi en ruinas. | | |

1. Vista general del estado actual de las instalaciones auxiliares de la mina La Cruz que parecen pertenecer a un grupo de viviendas.

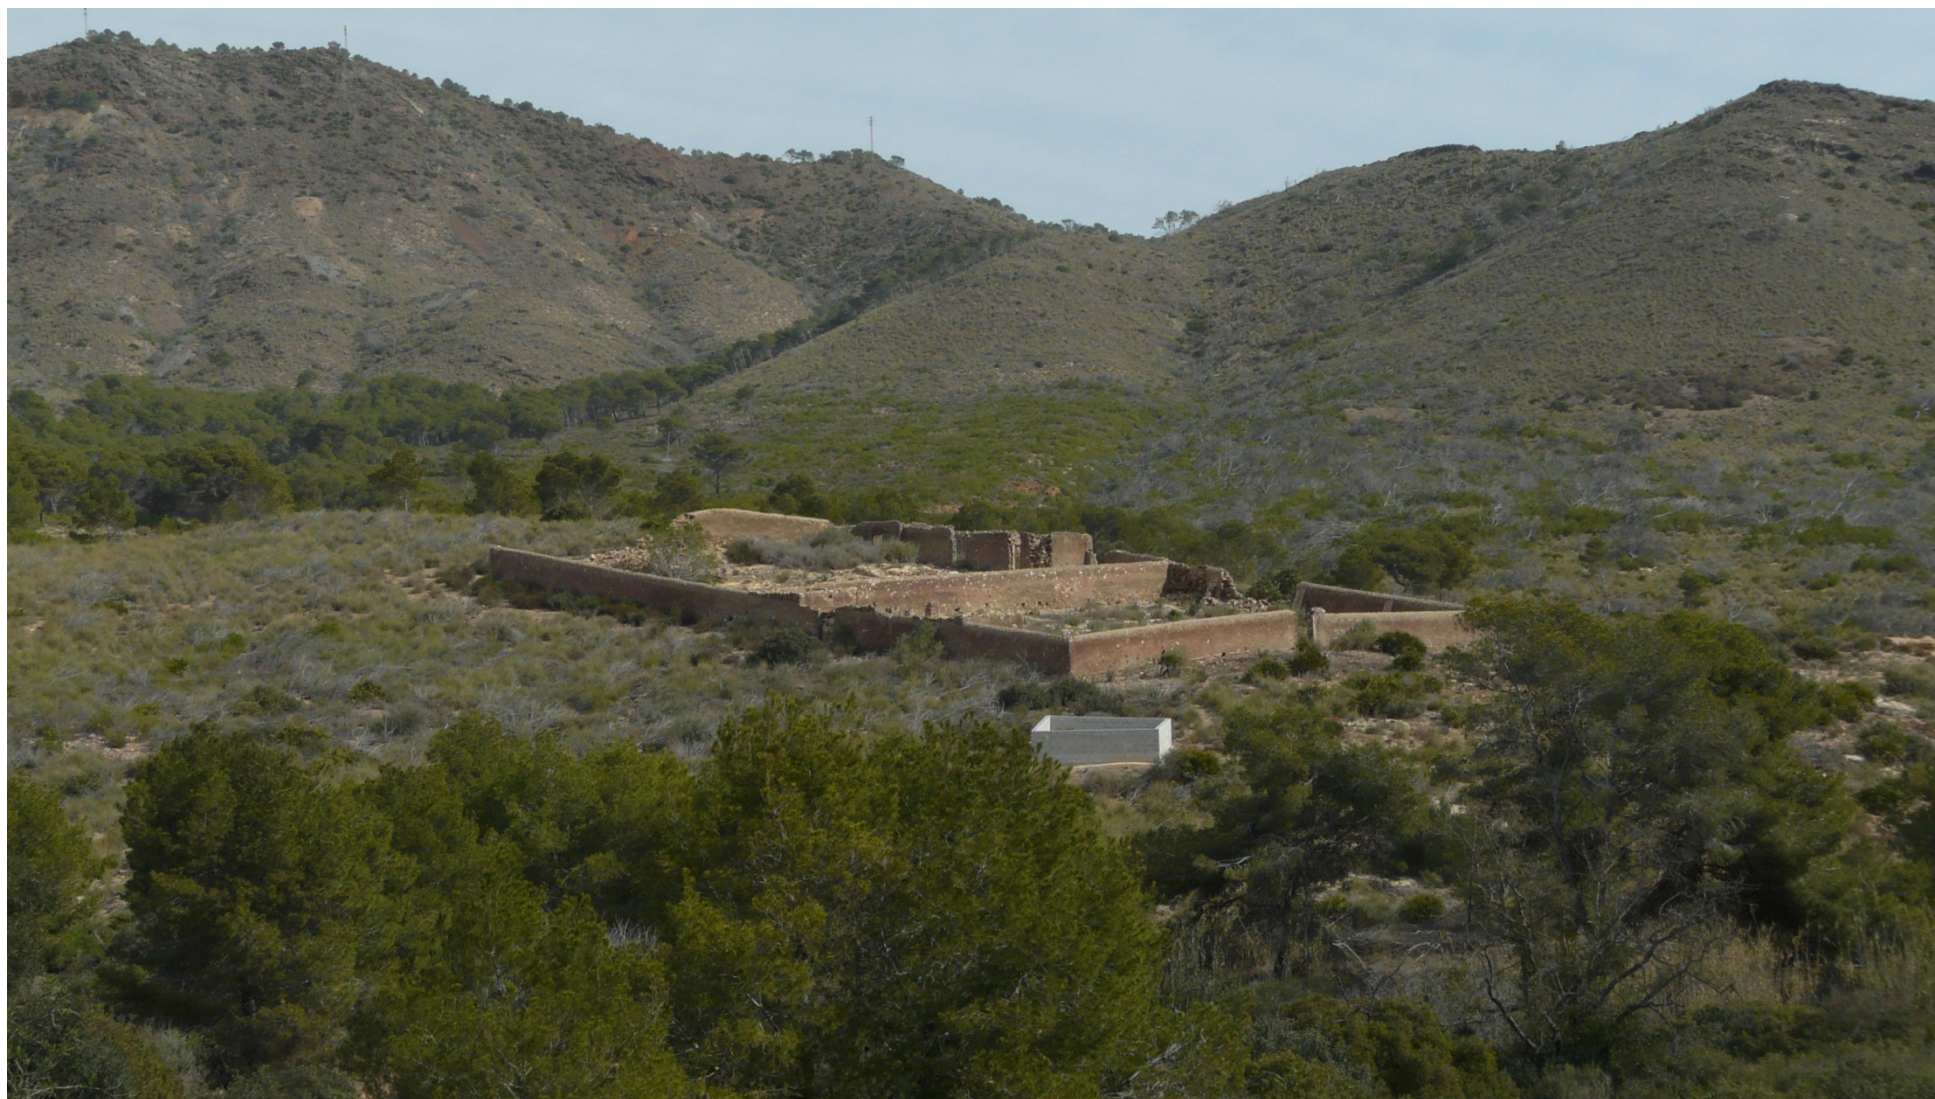
| <b>ESTADO DE CONSERVACIÓN:</b> Valoración REGULAR, daño no estructural | | |
| Muro perimetral en buen estado general sin aparente daño estructural. La mitad de la fachada norte está derribada por el expolio de mampostería. Las estancias interiores están algo más deterioradas por expolios de las carpinterías de los vanos. | | |

1. Vista general del estado actual de las instalaciones minero-metalúrgicas de la mina Amalia consistentes en un gran cercado para ganado o establo.

| Limpieza y consolidación básica para evitar riesgos. Desprendimientos por expolios que deben consolidarse para que el elemento no siga deteriorándose. | | |

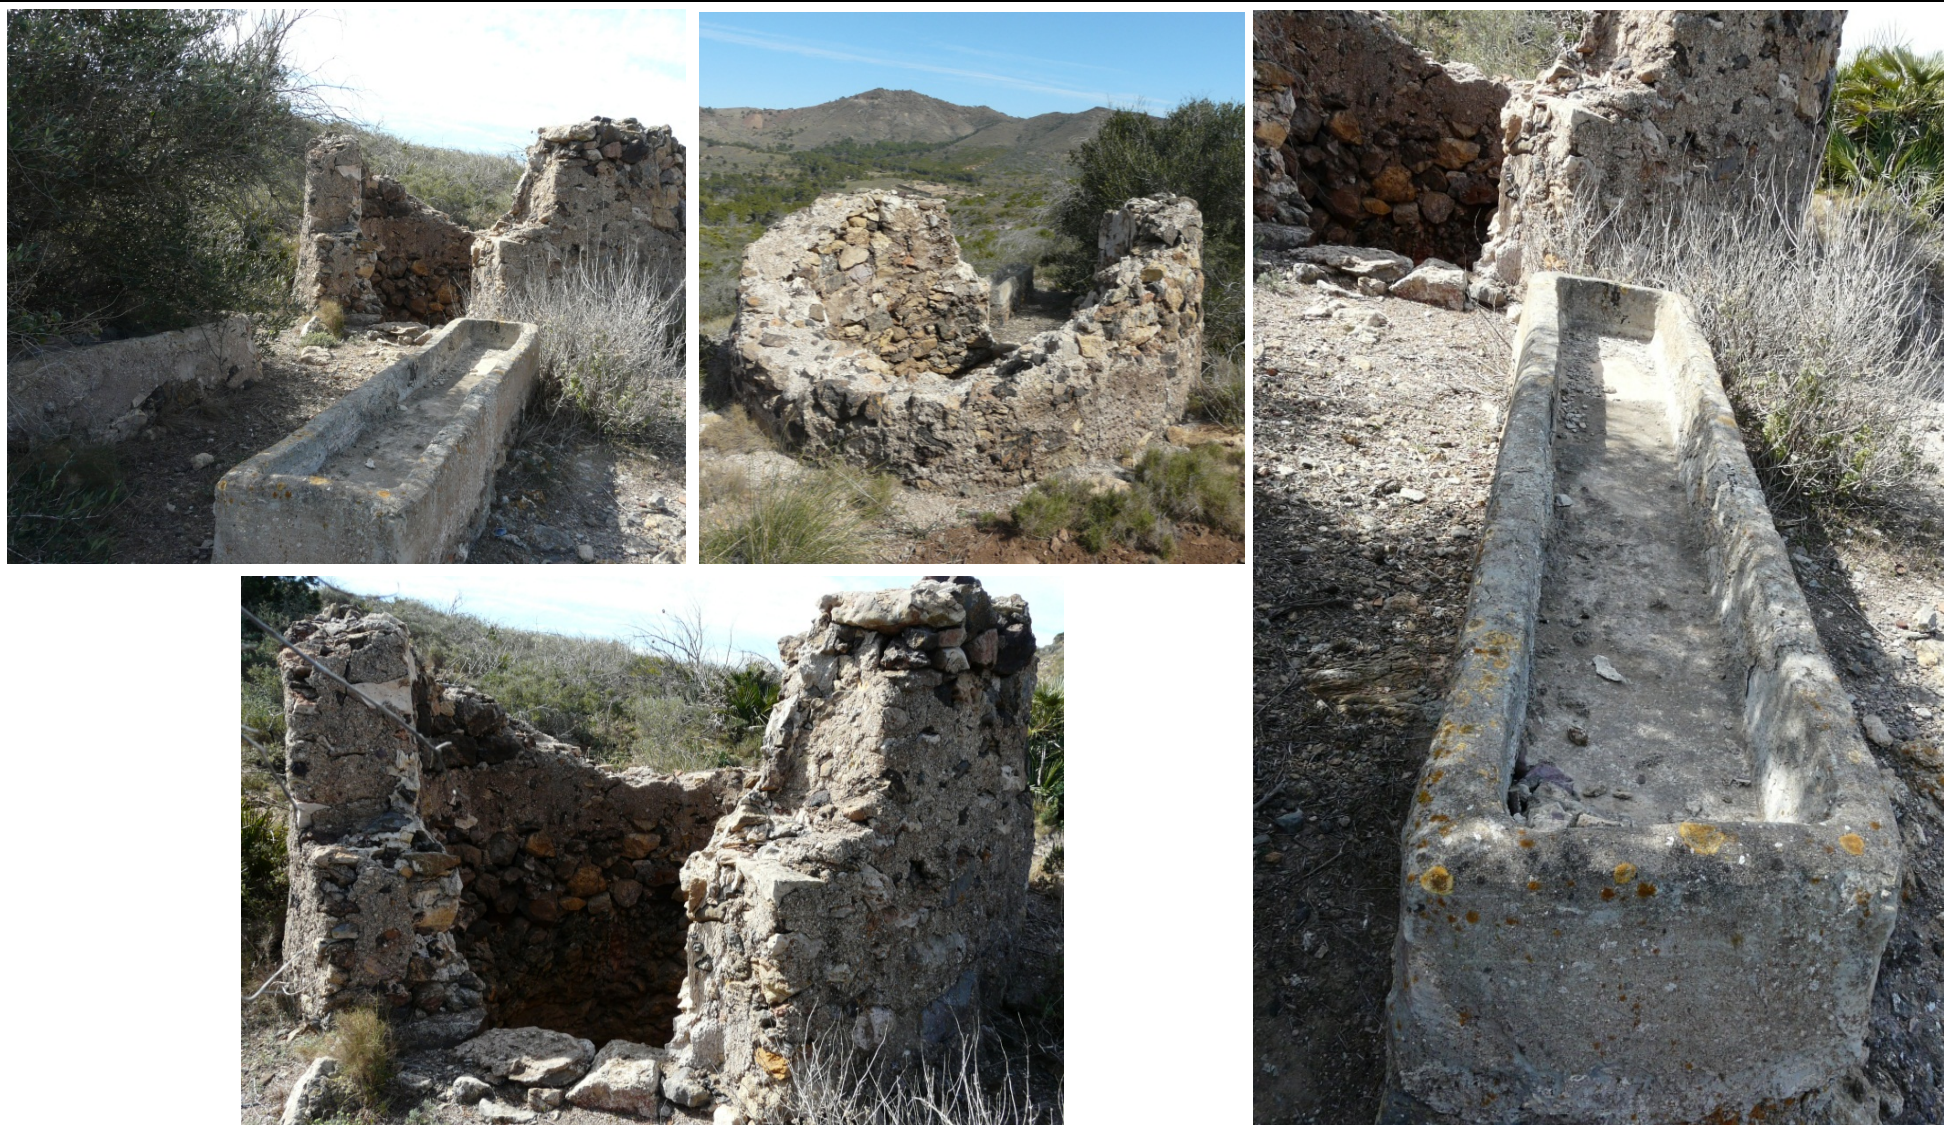
11, 12, 13 y 14. Pozo con brocal adaptado para la extracción de agua hacia abrevaderos localizado al sureste del establo.

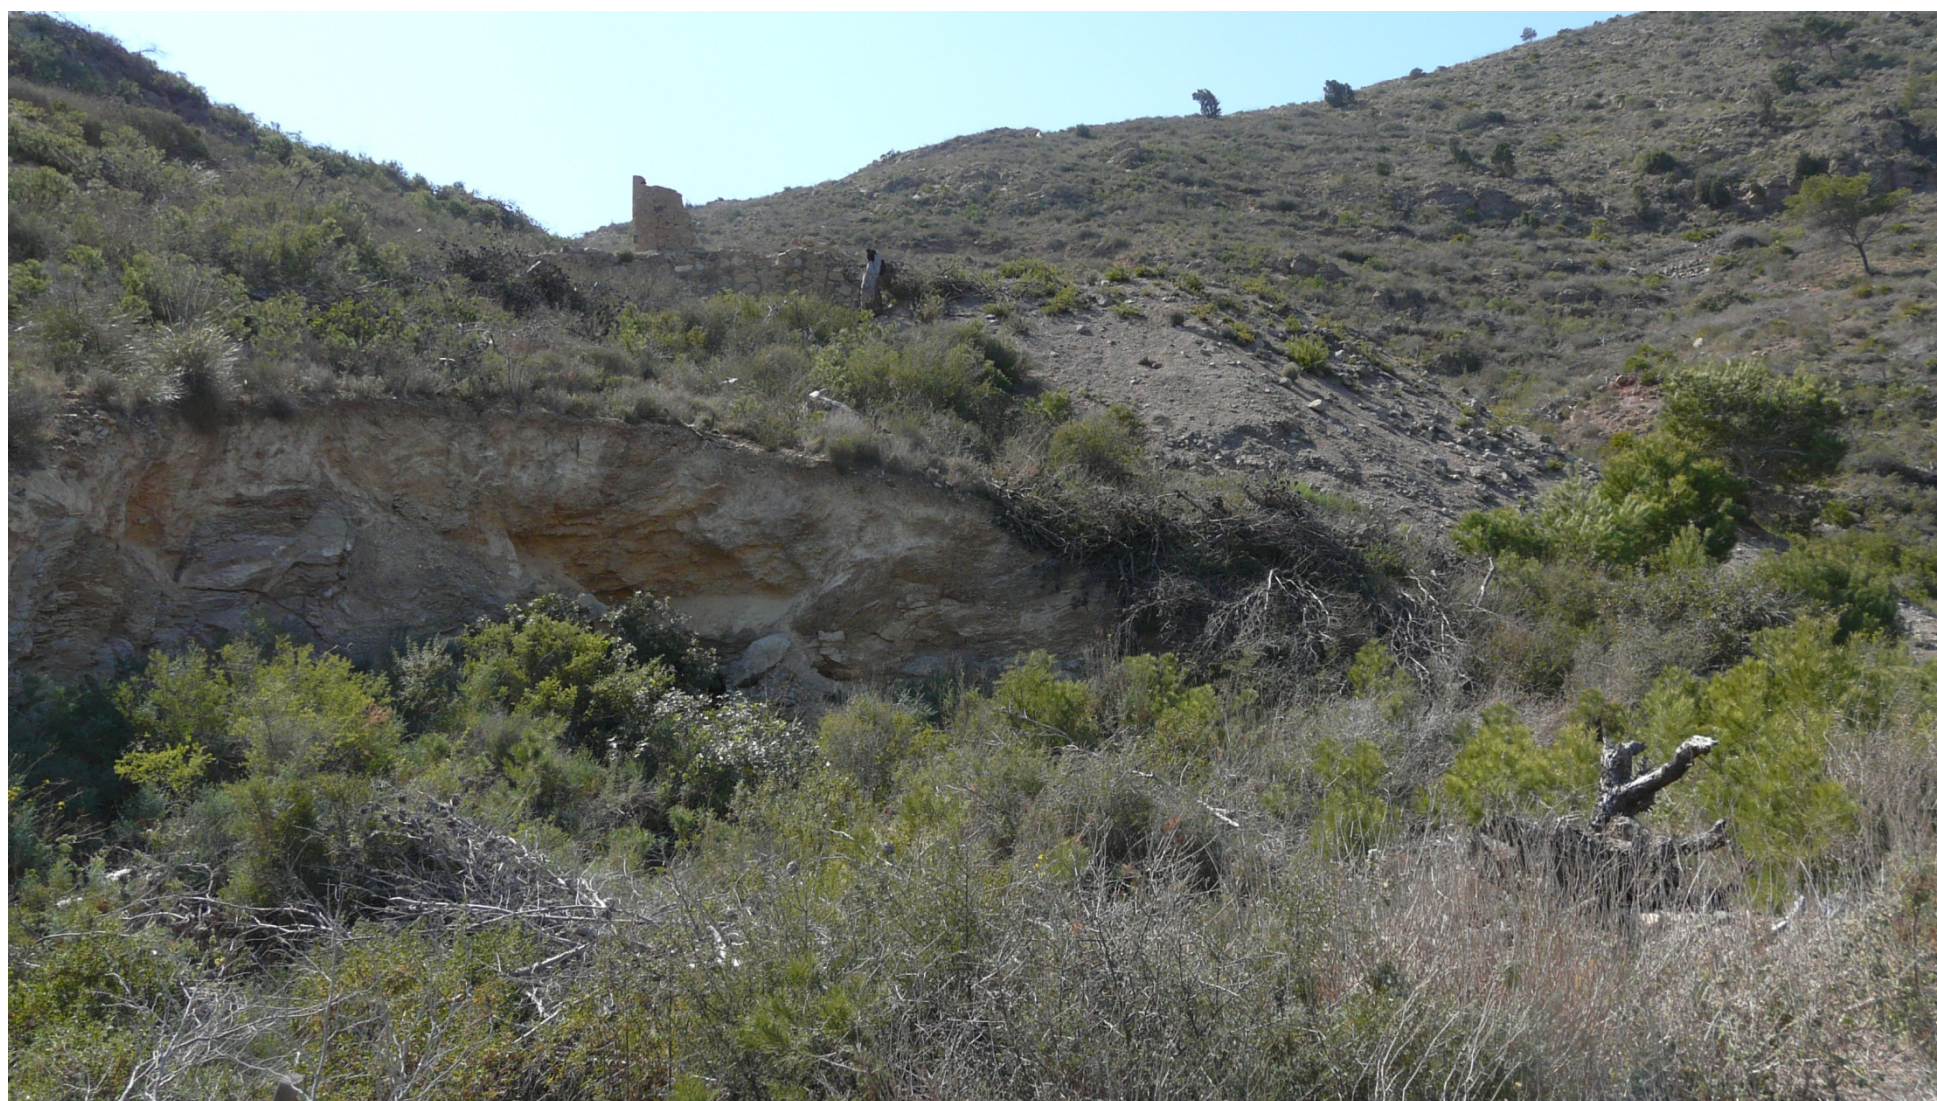
| ESTADO DE CONSERVACIÓN: Valoración DEFICIENTE, daño estructural. | | | |

1. Vista general del estado actual de las instalaciones minero-metalúrgicas de la mina Genara.
