# SECTOR VII: CABEZO DE PONCE, PEÑA DEL ÁGUILA Y MONTE DE LAS CENIZAS. TOMO II

## Índice de contenido Sector VII. Tomo II: Peña del Aguila, vertiente Norte.

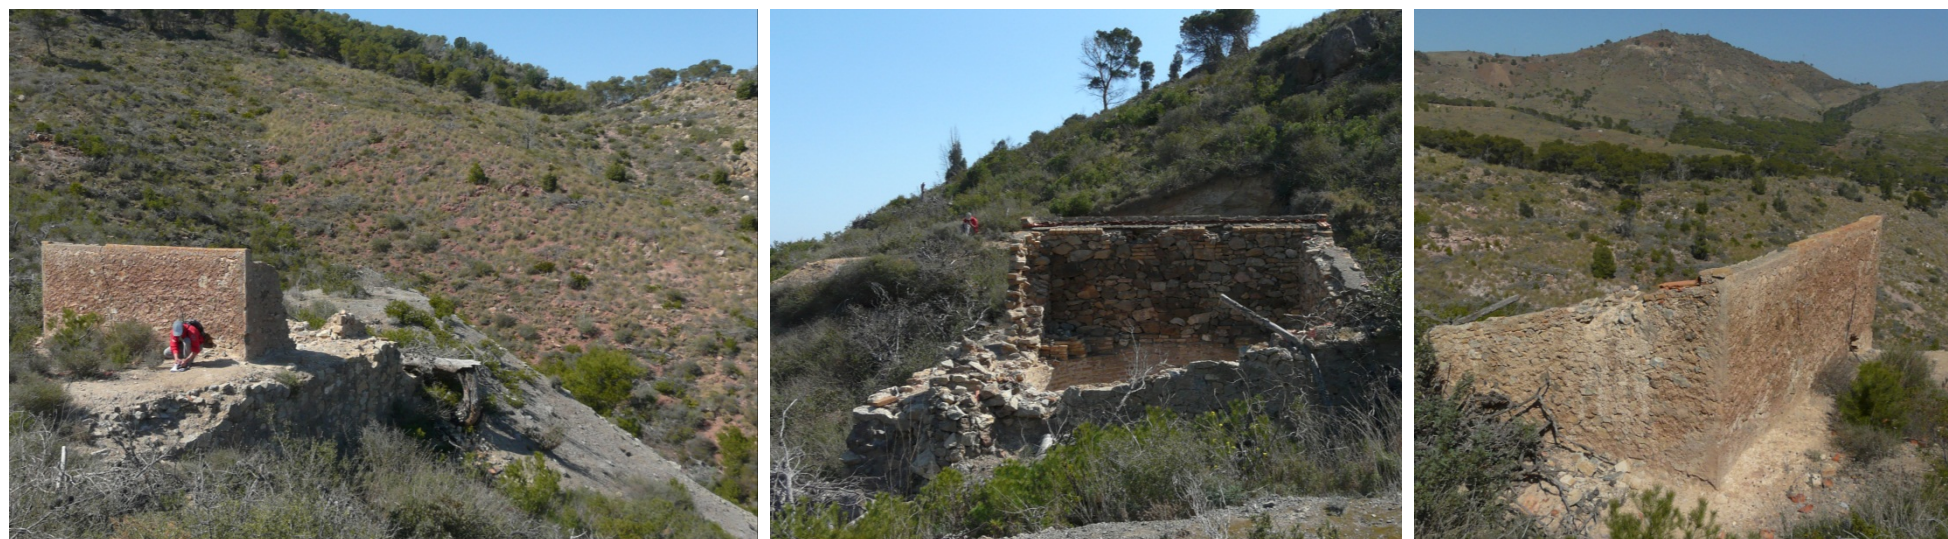
2. Estado actual de las instalaciones minero-metalúrgicas de la mina Genara.

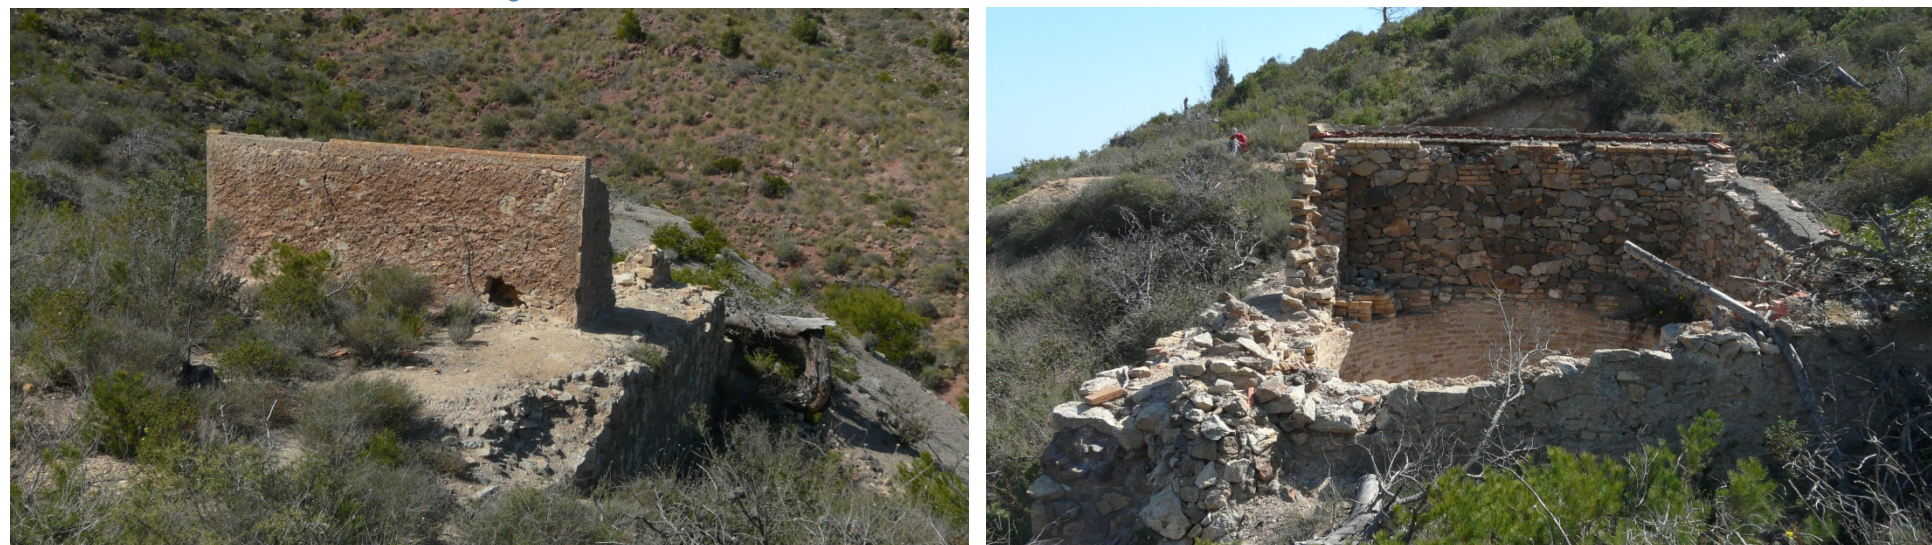
3, 4, 5 y 6. Estado actual de la edificación en cuyo interior se encuentra el pozo maestro de la mina Genara.

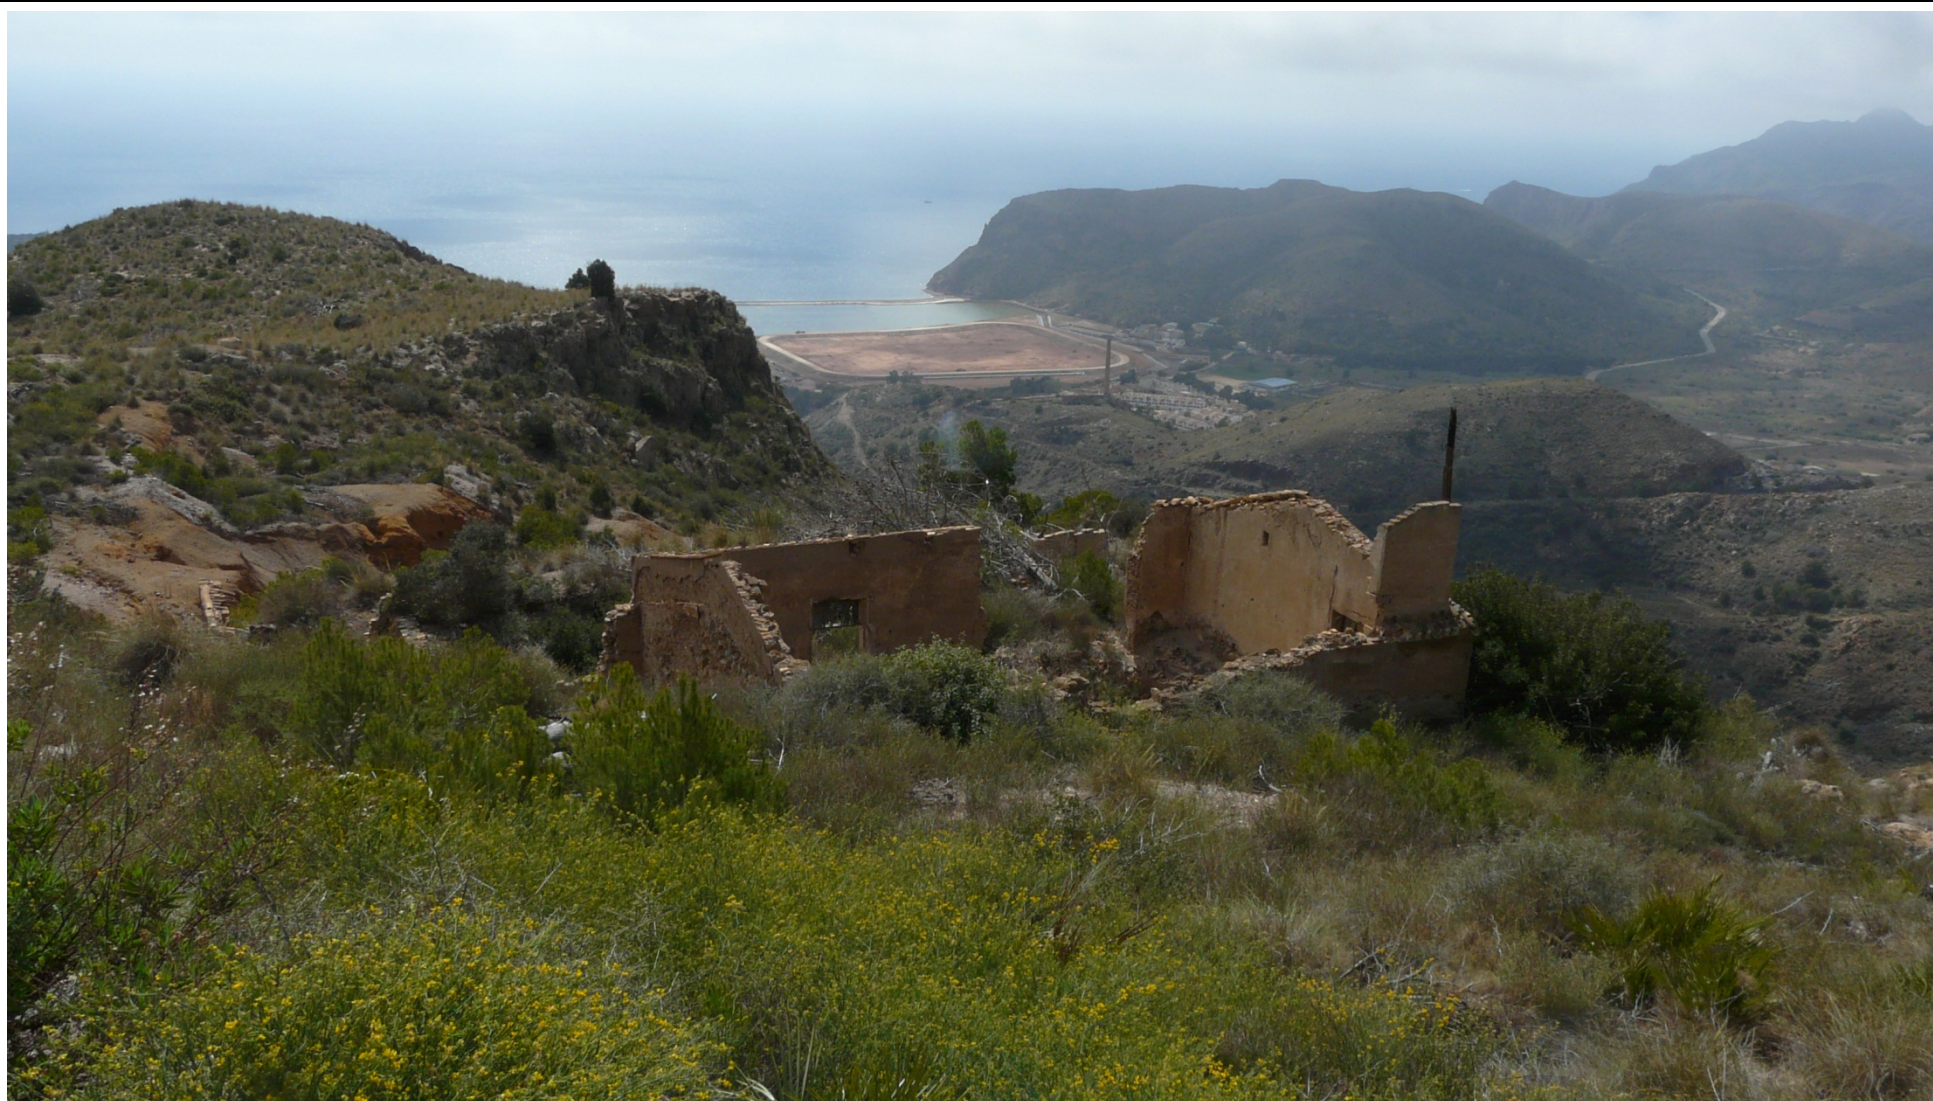
#### ESTADO DE CONSERVACIÓN: Valoración DEFICIENTE, daño estructural

Del castillete sólo quedan restos de madera calcinada ya que ardió en el incendio de 2011. Estado deficiente de las instalaciones con daño estructural en muros de carga y forjados. Existen dos pozos de alto riesgo: C-688 sin brocal y C-1401 con un semibrocal muy precario.

1. Vista general del estado actual de las instalaciones de la mina Más Alerta.
