# SECTOR VIII: CONJUNTO DEL LAVADERO ROBERTO DE PORTMÁN

## Índice de contenido Sector VIII: Conjunto del Lavadero Roberto de Portmán

| CATALOGO DE BIENES MUEBLES E INMUEBLES MINERO-METALÚRGICOS INCLUIDOS EN EL BIC DE LA SIERRA MINERA DE CARTAGENA-LA UNION | | | | | | | | | | |

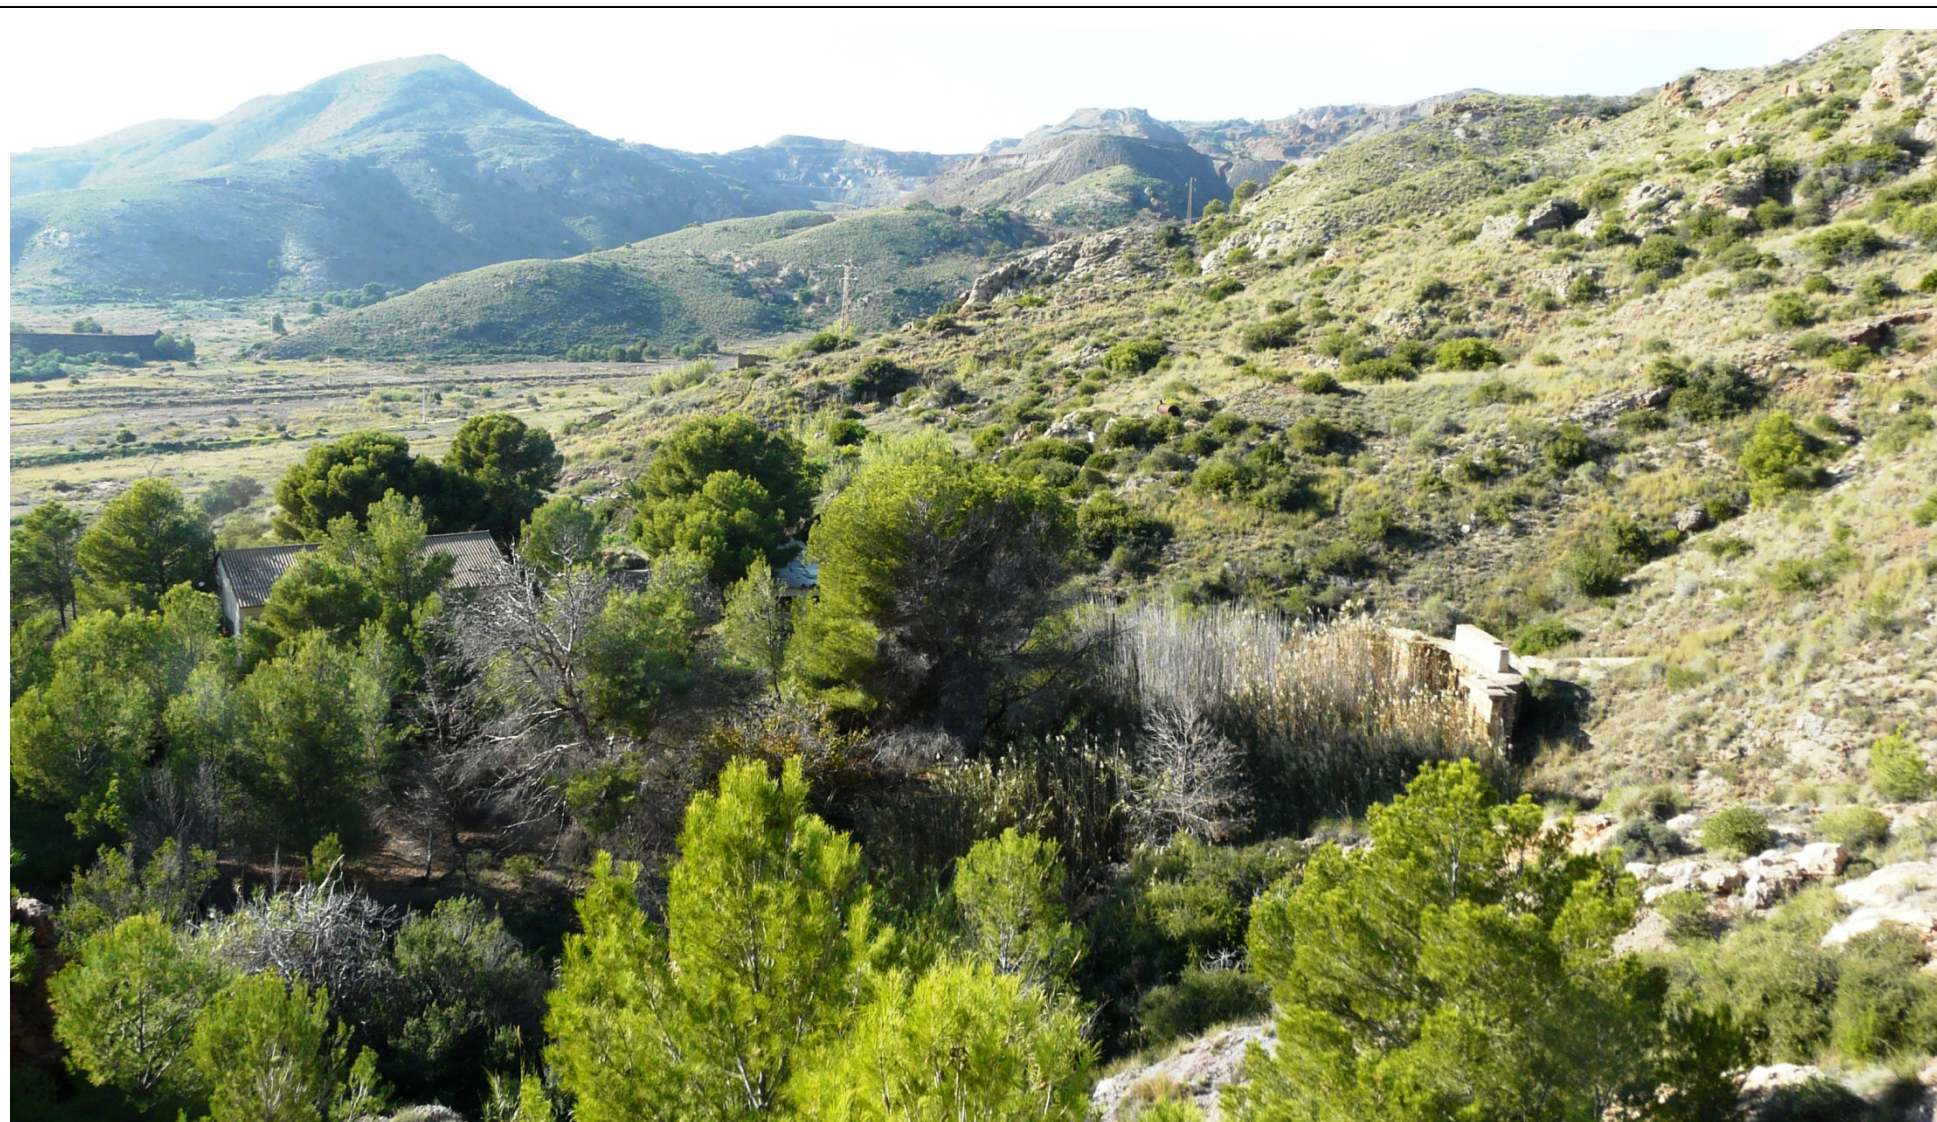
| El túnel José Maestre aparentemente presenta un estado de conservación regular, parte de su recorrido está reforzado con hormigón. La fachada o portada realizada en piedra arenisca en la que aparece el nombre del túnel y fecha de construcción en números romanos (MCMLVII) también presenta buen estado, aunque con algunos desperfectos. Existe una invasión de carrizo y juncos propiciada por su inundación parcial con aguas teñidas de rojo-anaranjado. El hangar-taller también presenta un estado de conservación bueno y los vestuarios y oficinas se conservan en estado regular. | | | |

1. Vista general del estado actual de la entrada del túnel José Maestre.

| A corto plazo es preciso el desbroce y limpieza de la zona para recuperar la visibilidad del túnel, así como la señalización y la adecuación del acceso para las personas. También es necesario mitigar los problemas de contaminación de las aguas ácidas procedentes del interior del túnel, para lo que sería necesario estudiar una solución técnica que permitiera canalizarlas a una zona de evaporización y limpieza. | | | |

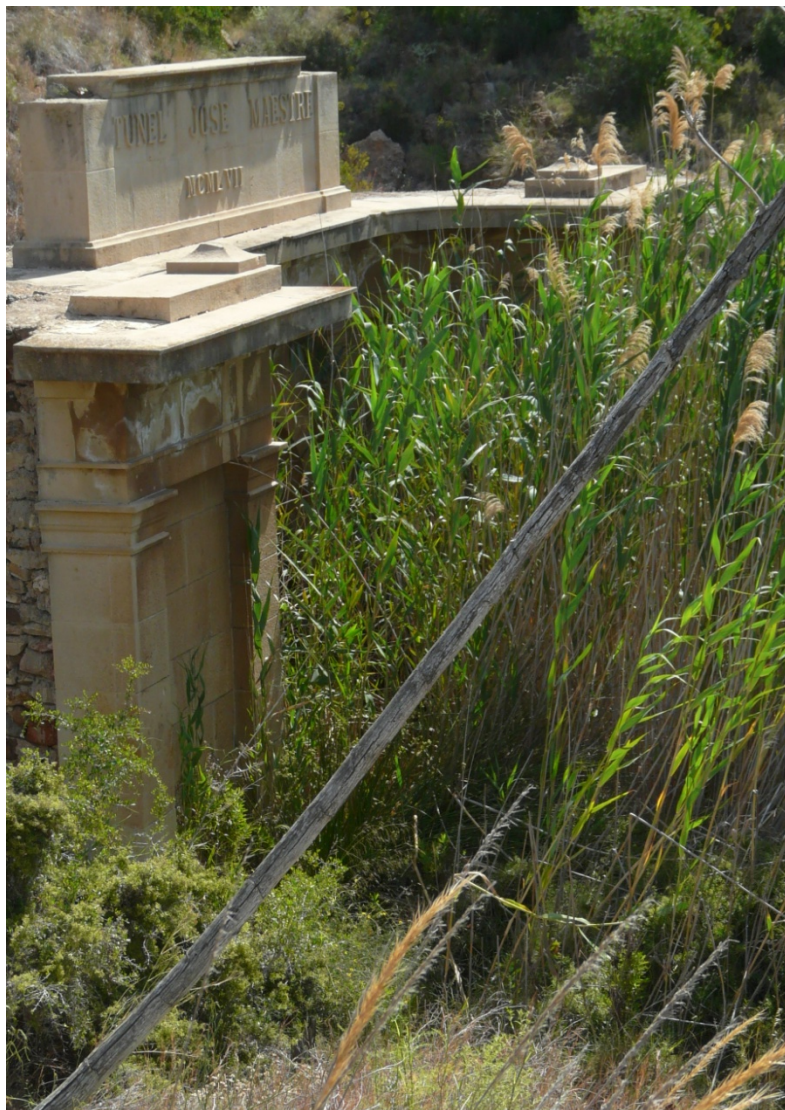
2. Vista de la entrada del túnel José Maestre en 2017.

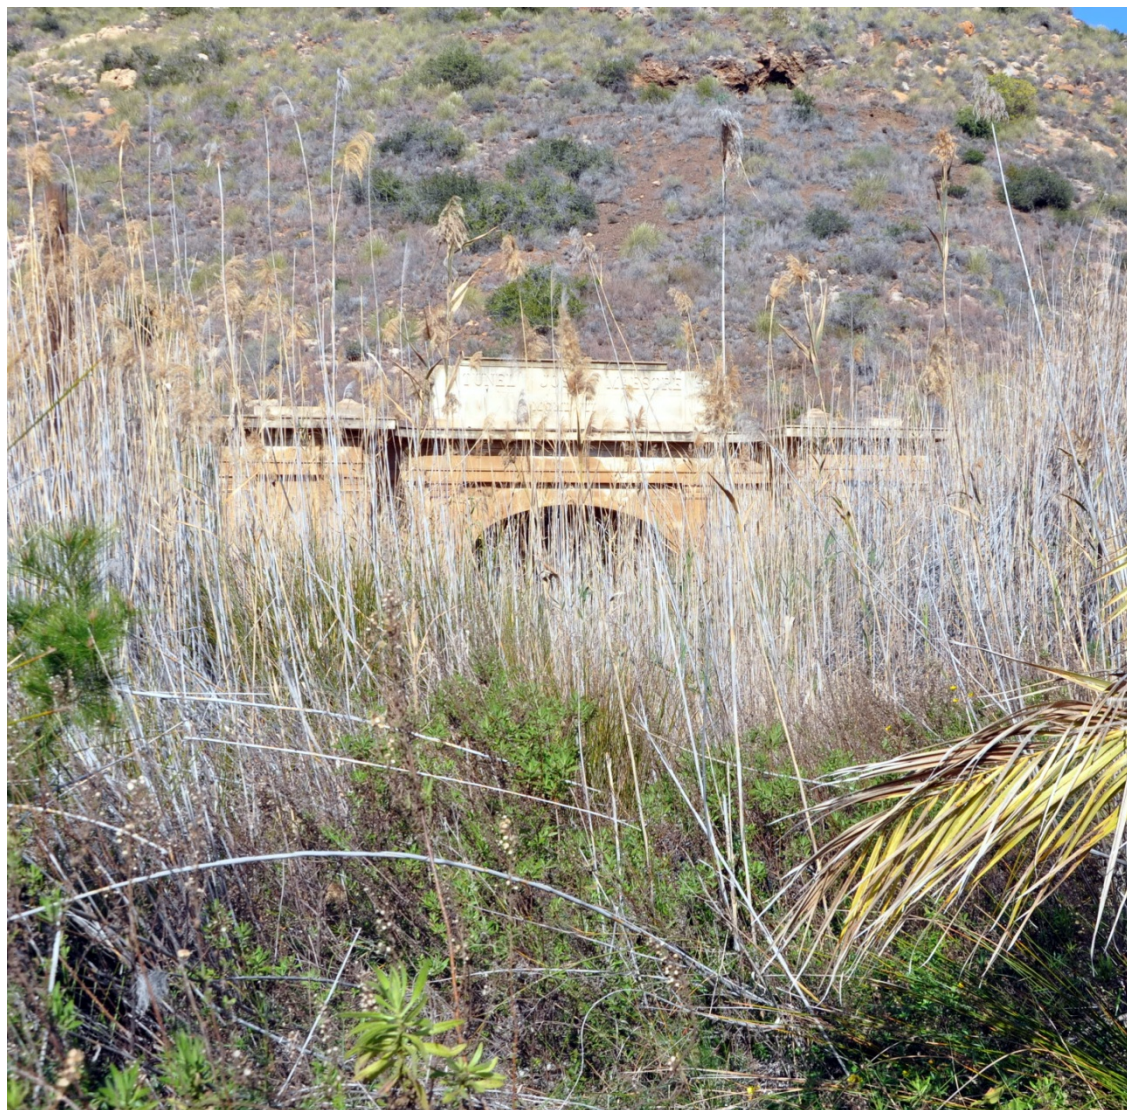
3. Vista de la entrada del túnel José Maestre en 2013.

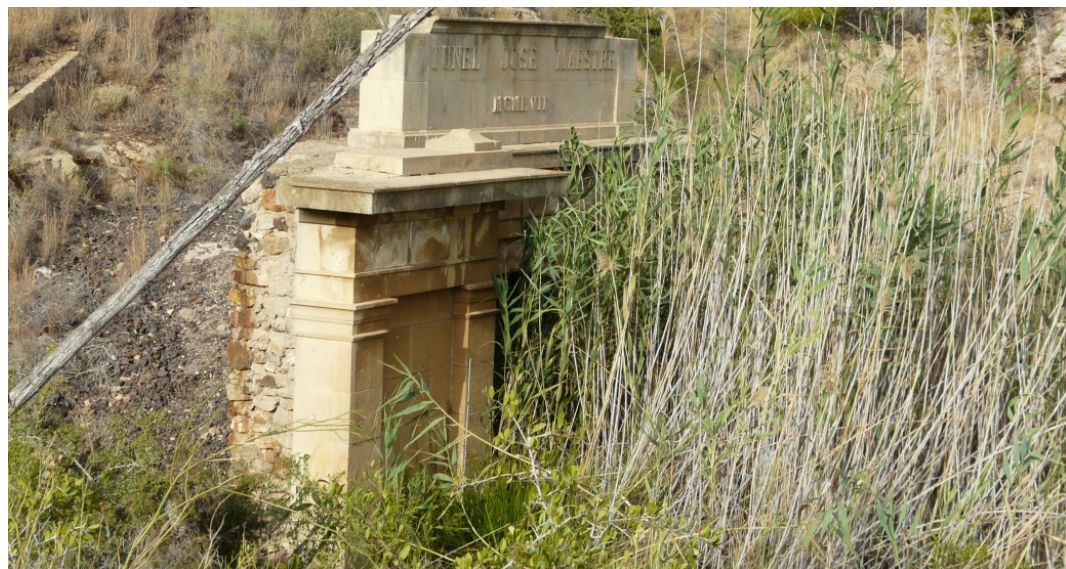
5. Estado actual de la entrada del túnel José Maestre entre una espesa vegetación de carrizo.

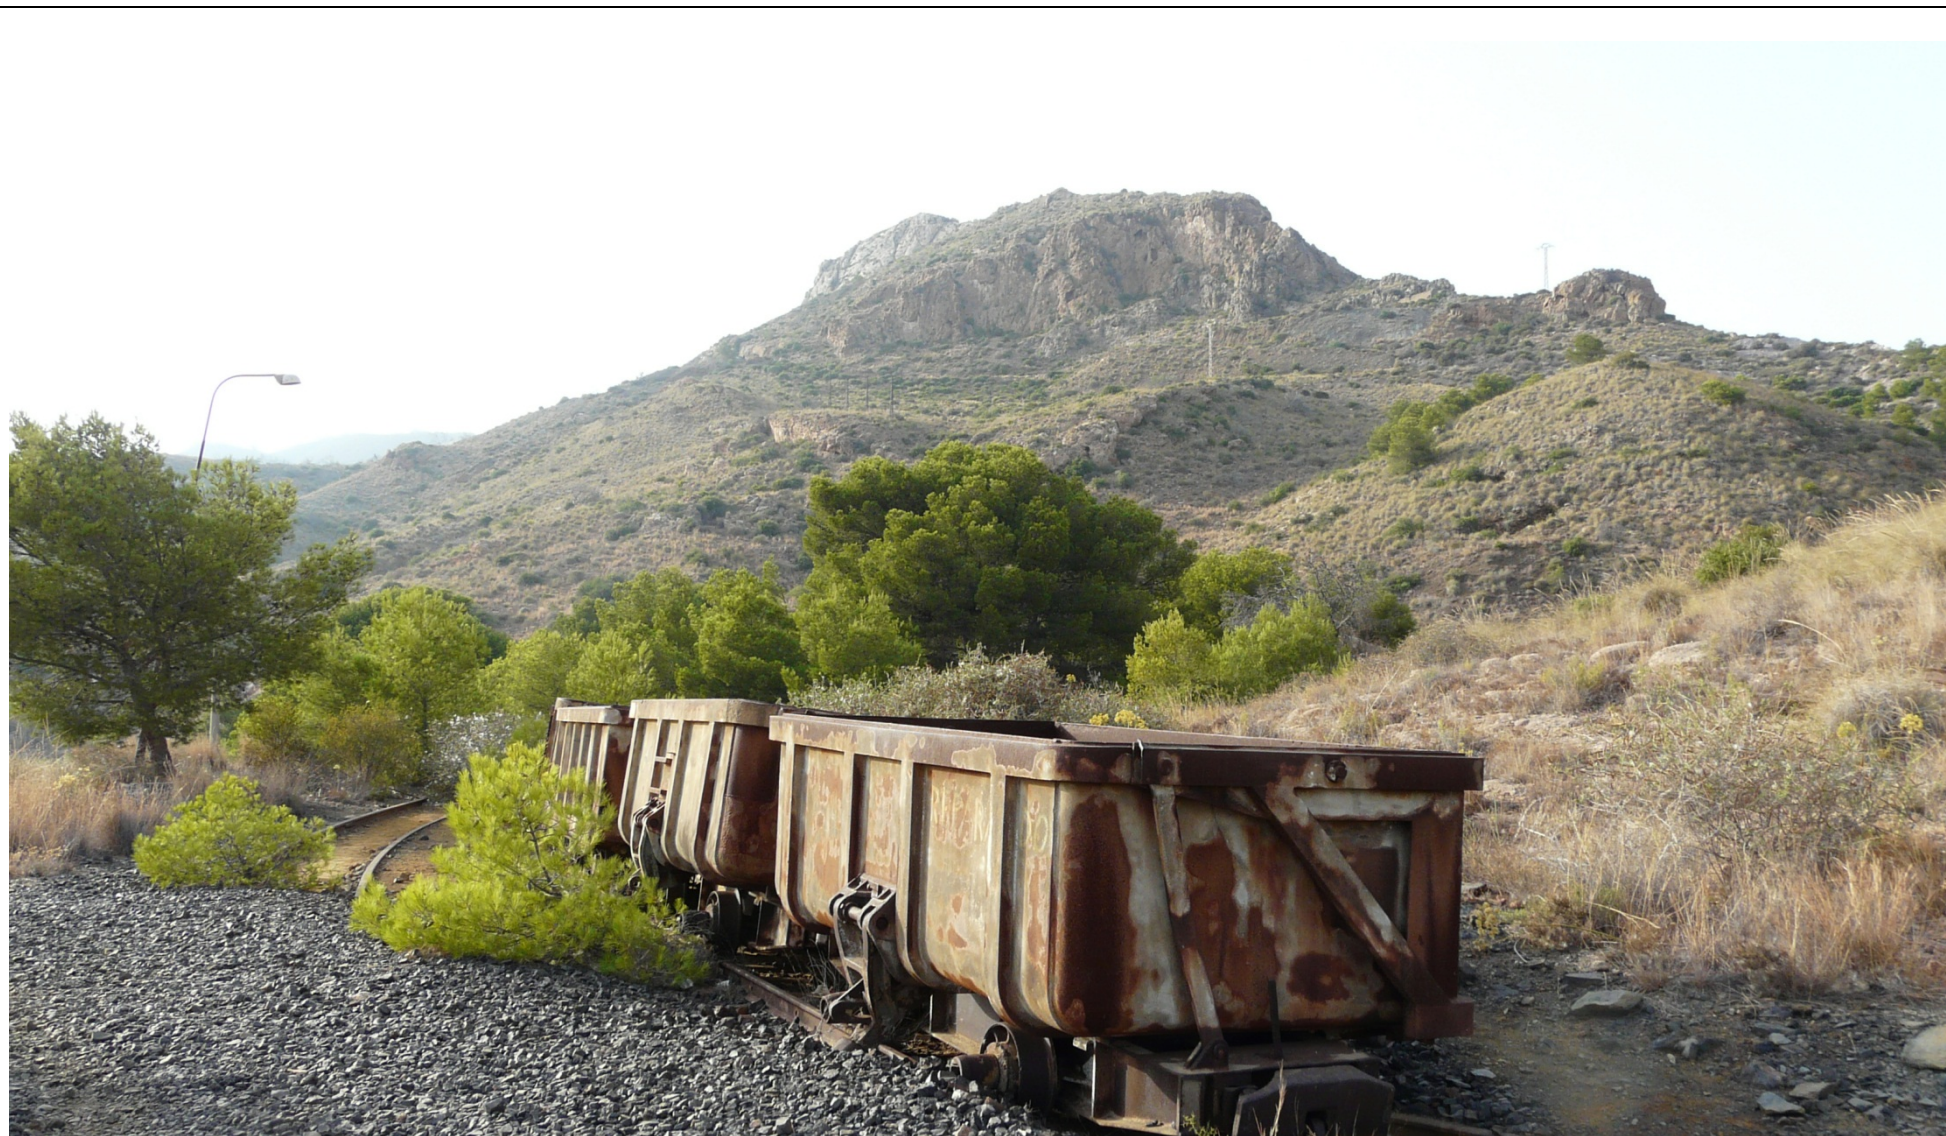
| <p>El tramo exterior del trazado del ferrocarril minero fue desmantelado hace unos años, pero la mayoría de los raíles y traviesas que lo componían fueron colocados en los márgenes del antiguo trayecto, por lo que no sería excesivamente difícil su reintegración si se produjera la rehabilitación de este trazado minero. La gran escombrera de nivelación, construida principalmente con escorias de las antiguas fundiciones, por la que discurrían las vías del tren se encuentra en buen estado de conservación.</p> <p>El estado de conservación de las dos máquinas locomotoras que todavía hoy existen es deficiente pues en parte están desguazadas y sólo conservan los elementos metálicos más grandes ya que las piezas más pequeñas han sido expoliadas, entre ellas los distintivos o marcas comerciales del fabricante que fue la empresa alemana de maquinaria férrea Orestein-Koppel.</p> <p>Las vagonetas y la pala neumática se conservan en mejor estado.</p> | | | |

1. Vista general del estado actual del trazado de la vía férrea en las proximidades del túnel José Maestre donde todavía se pueden ver vagonetes y locomotoras del antiguo tren minero.

| <p>La recuperación del ferrocarril minero y su adaptación para el transporte de personas hasta la tolva de descarga, junto con la rehabilitación de la parte inicial del túnel (la más próxima a la entrada), sería un elemento de gran atractivo turístico para la zona, y podría aportar un gran valor añadido en una estrategia de promoción del turismo cultural de la comarca, como ocurre en otras zonas mineras, como Riotinto en Huelva o Almadén.</p> <p>A corto plazo son precisas actuaciones de limpieza de la zona, de adecuación del recorrido, eliminando riesgos de caídas, de prevención del expolio de la maquinaria, y de limpieza y conservación de las dos locomotoras y de la pala neumática. Así mismo se podría habilitar un mirador sobre la bahía de Portmán, al final del recorrido.</p> | | | |

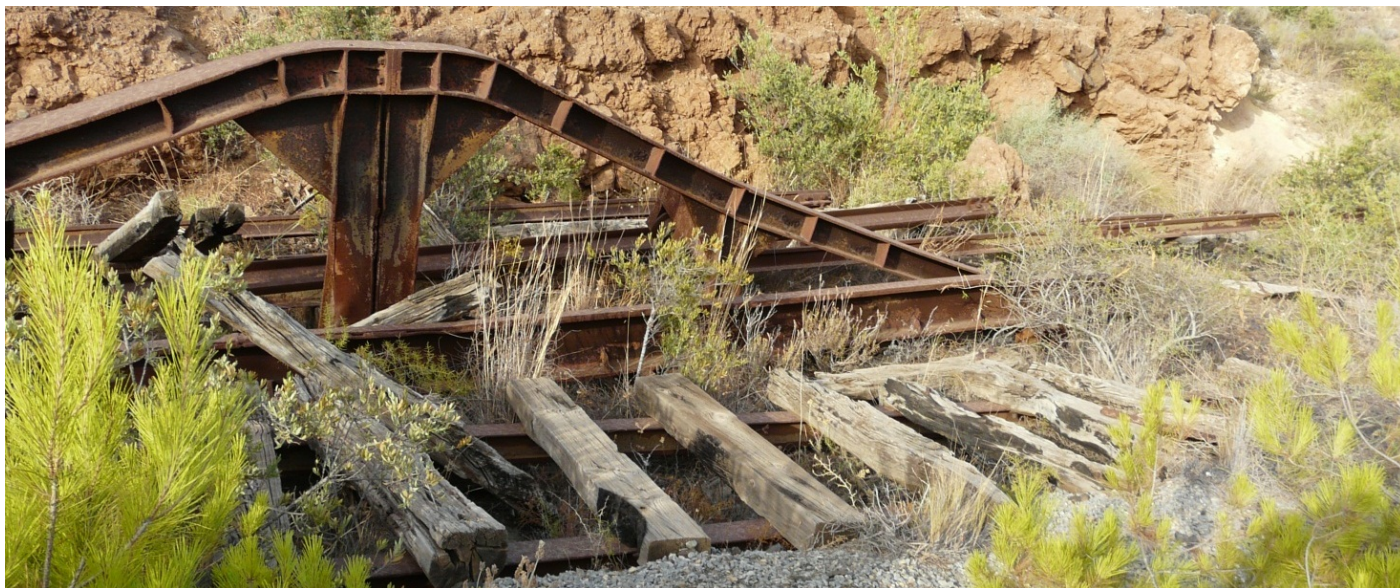
7, 8 y 9. Estado actual de la parte final del trazado de la vía férrea donde se encontraba la tolva de descarga del mineral con restos de elementos metálicos de la antigua maquinaria.

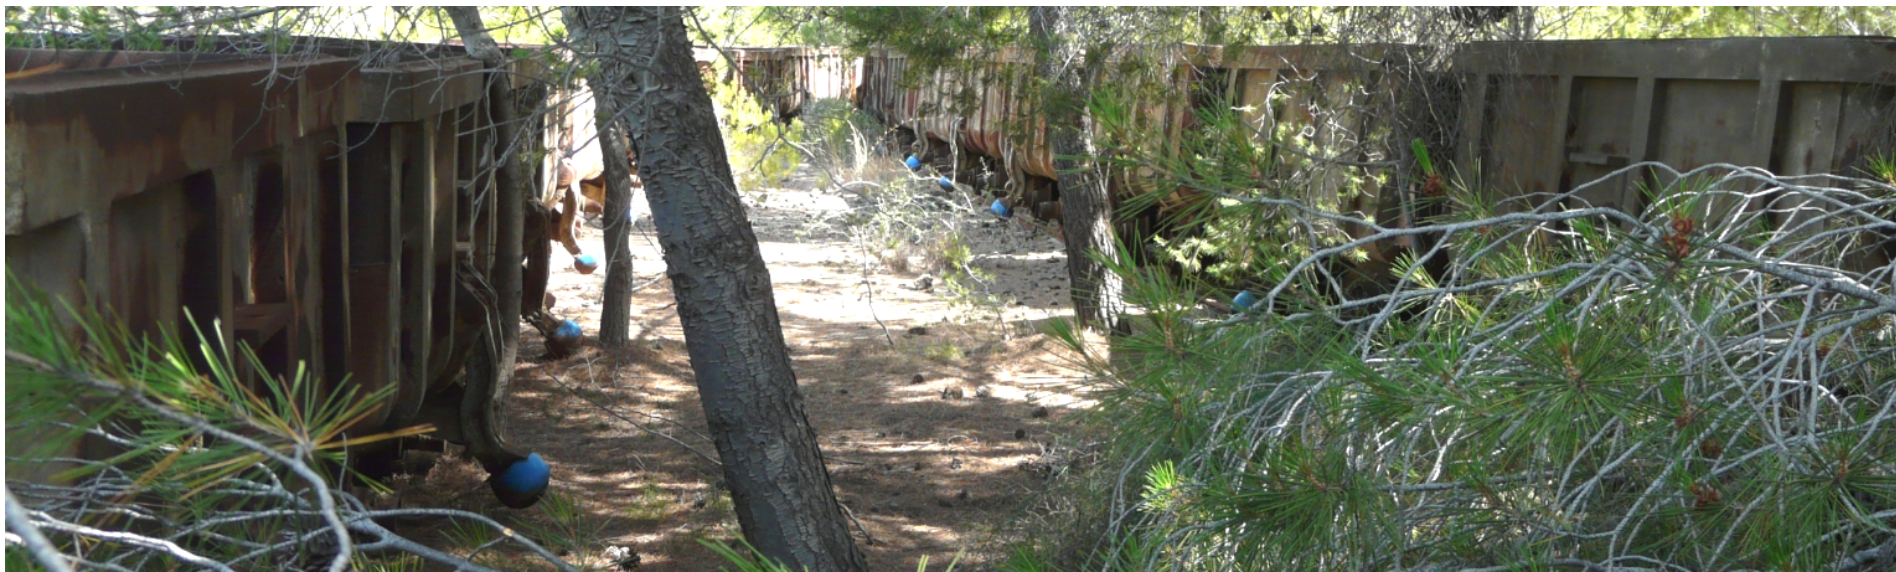
15. Estado actual de las cuatro decenas de vagonetas conservadas en el tramo de la antigua vía férrea entre el pinar a la salida del túnel José Maestre.

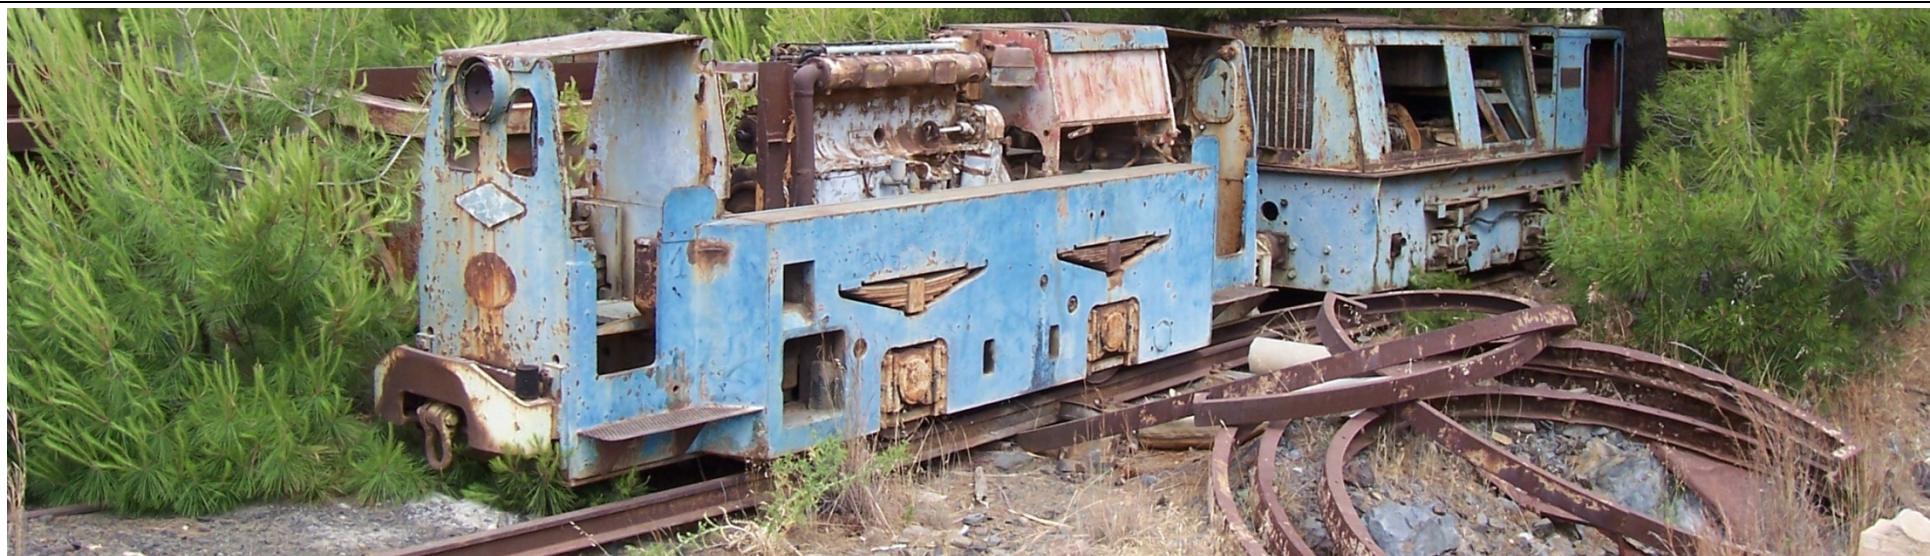
18. Estado de las dos locomotoras y restos de la vía férrea en las proximidades del túnel José Maestre, en el año 2005.

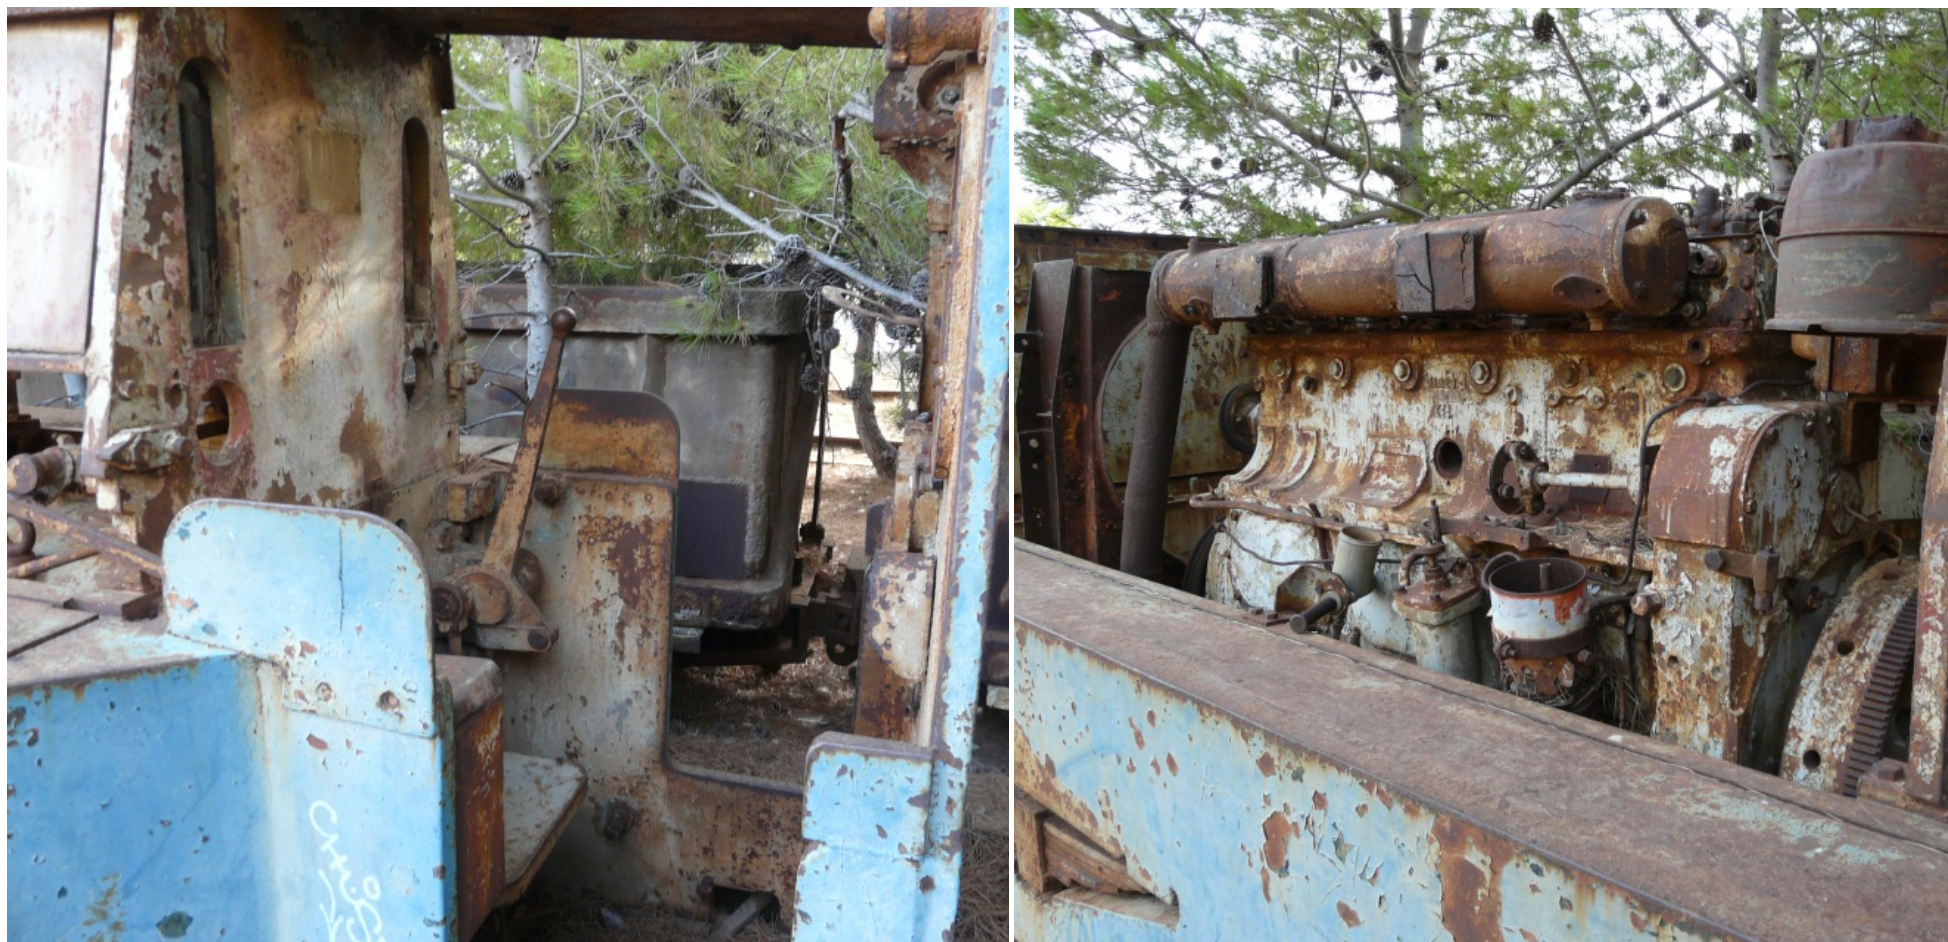
22 y 23. Detalle del estado actual de las locomotoras existentes en las proximidades del túnel José Maestre.

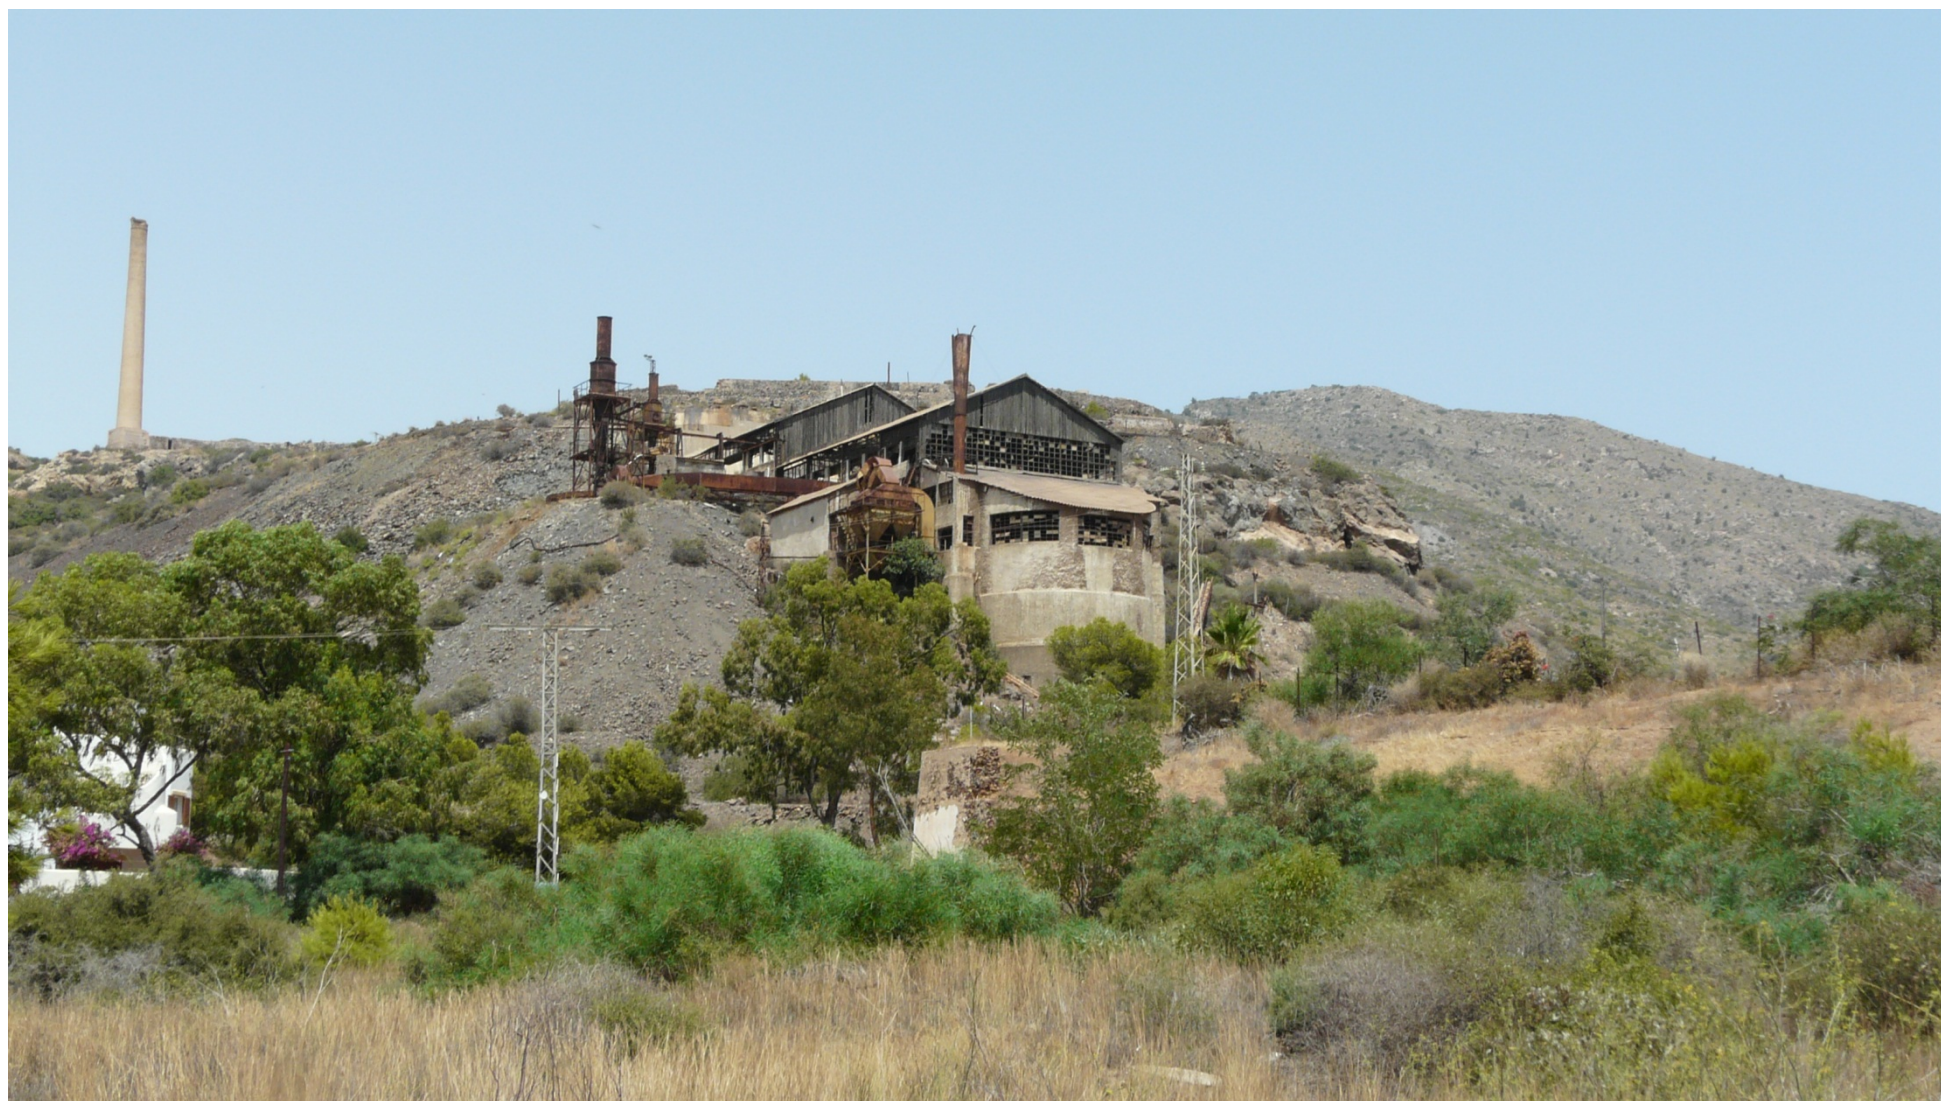
| Aunque parte de la tolva de descarga del tren minero fue desmantelada, falta parte de la techumbre del edificio y algunos elementos metálicos sufren alguna corrosión, se puede decir que estado de conservación del edificio de Molienda Primaria es bueno ya que mantiene todos sus muros en pie y conserva en su interior parte de su maquinaria original. | | | |

1. Vista general del estado actual de las instalaciones de la planta de trituración secundaria o molienda primaria del lavadero Roberto.

| <p>La consolidación y rehabilitación de este edificio singular, con la musealización de sus principales elementos industriales, podría ser compatible con su utilización como cafetería- restaurante – mirador con una panorámica privilegiada de la Bahía. La situación de este edificio de la Molienda Primaria sobre la bahía y su gran superficie acristalada lo hace muy atractivo para poder rehabilitarlo como cafetería o restaurante, compatibilizándolo con la preservación de elementos que permitan interpretar su antigua funcionalidad industrial-minera.</p> <p>La rehabilitación de este gran edificio debe formar un conjunto con la recuperación de la parte inicial del túnel (la más próxima a la entrada), y del ferrocarril minero y su adaptación para el transporte de personas, hasta la tolva de descarga, que serían un elemento de gran atractivo turístico para la zona, como ocurre en otras zonas mineras como Riotinto en Huelva.</p> <p>A corto plazo son precisas medidas de limpieza, descontaminación, consolidación de las estructuras e instalaciones y reparación – sustitución de la cubierta de fibrocemento, así como de habilitación de medidas de seguridad en el interior que permitieran el acceso y la visita.</p> | | | |

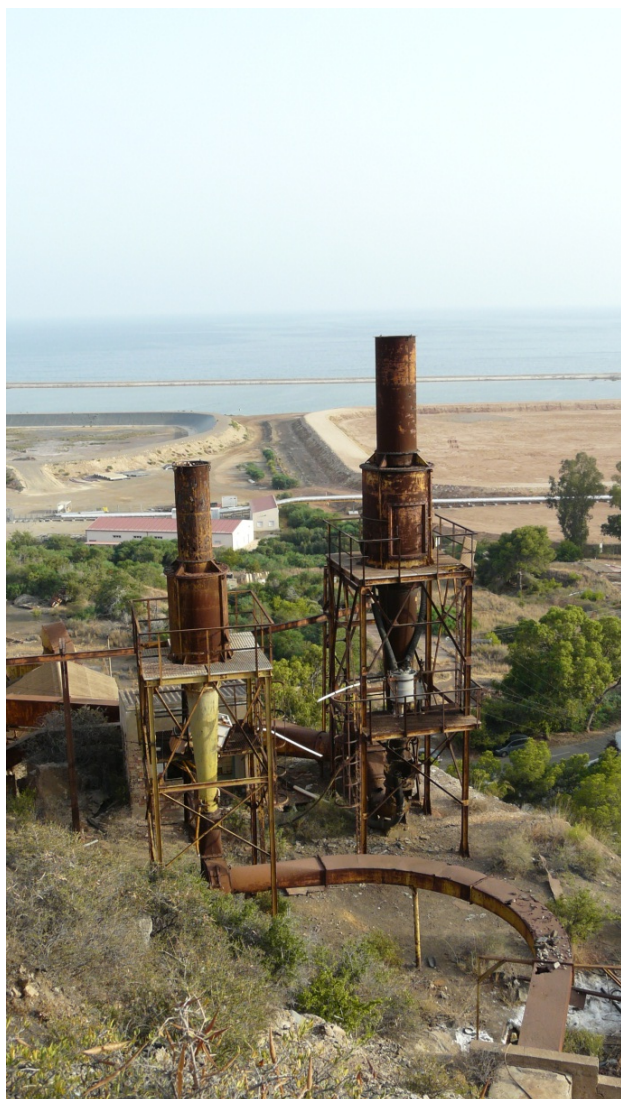
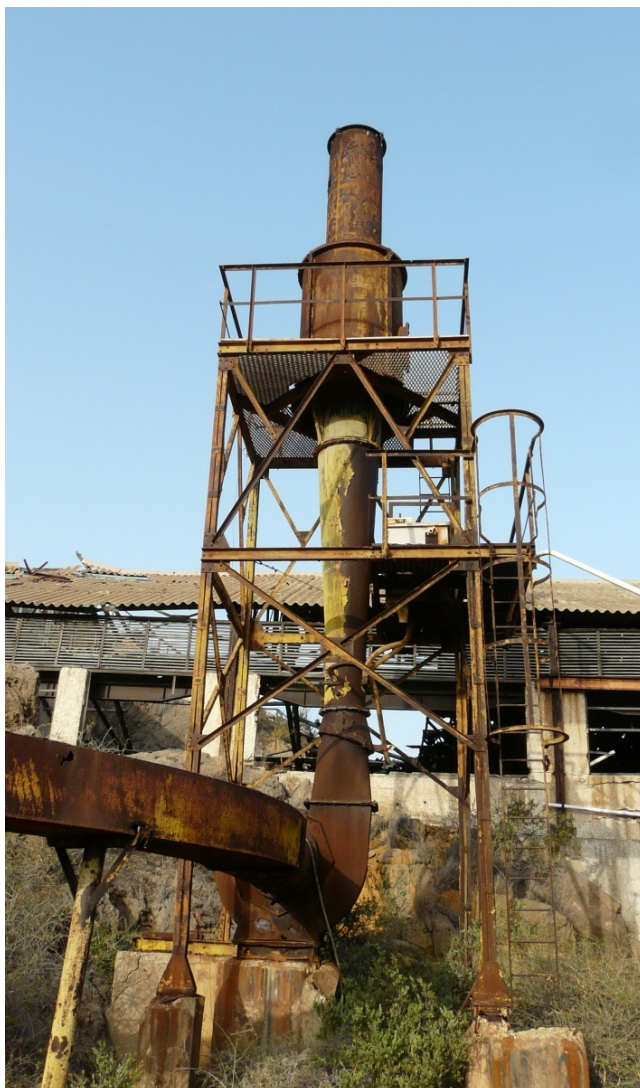
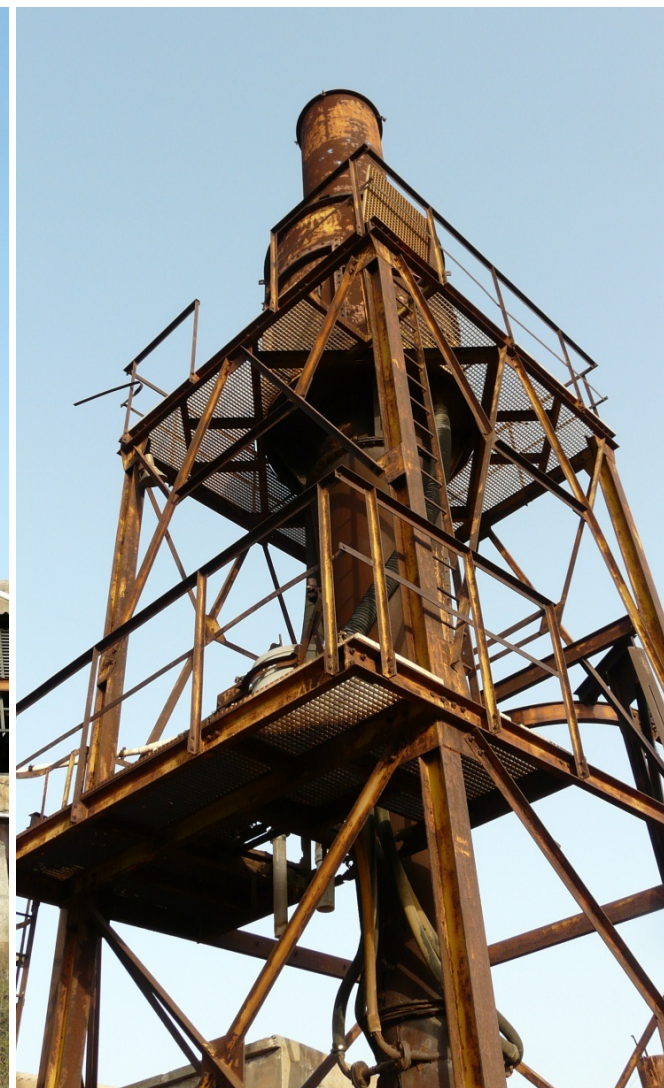
18, 19 y 20. Estado actual de las chimeneas de evacuación del polvo en la planta de molienda primaria del lavadero Roberto.

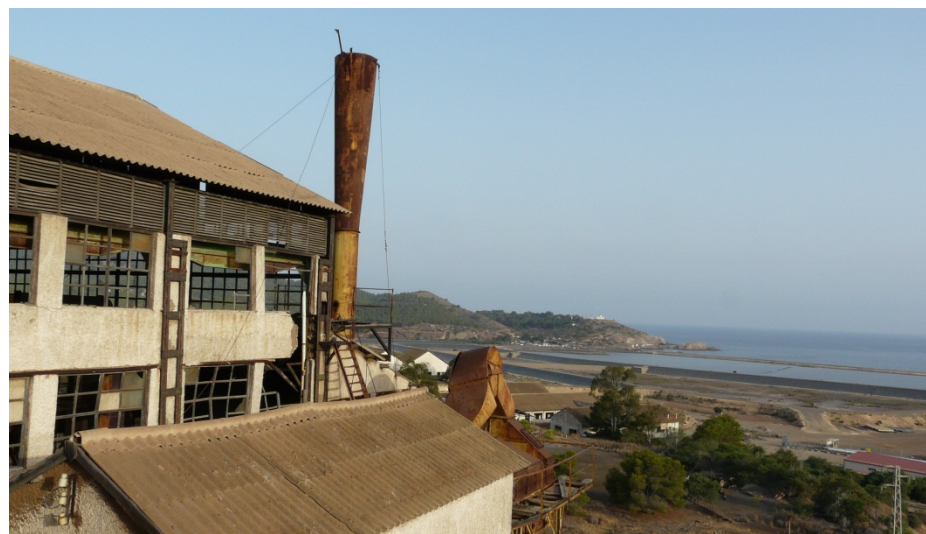
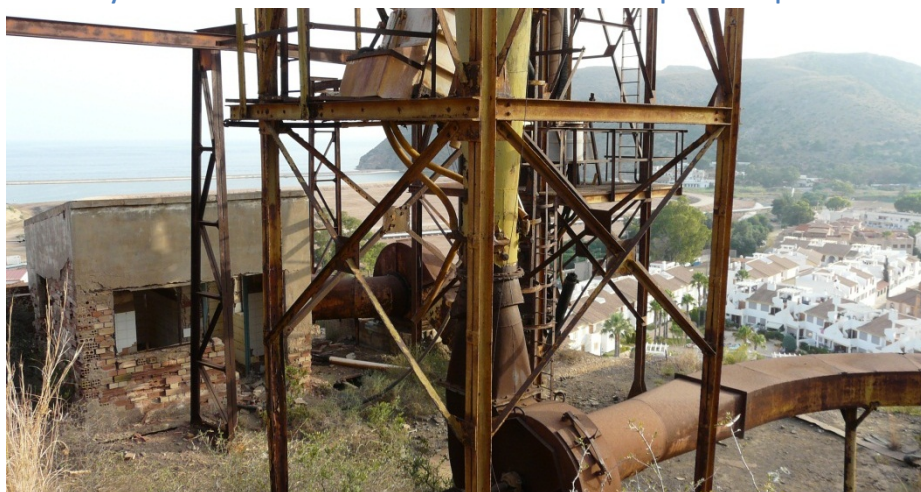
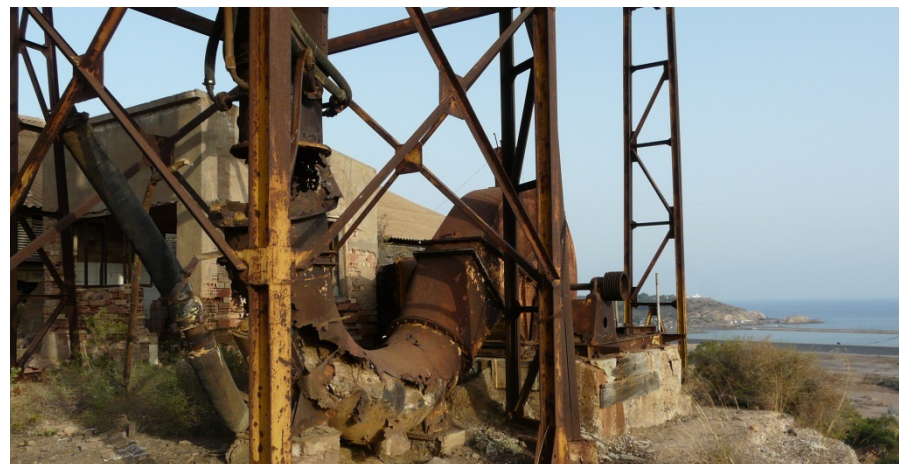
23 y 24. Conducciones y tuberías de aspiración y conducción del polvo hasta las torres de evacuación en forma de chimenea. En algunas de estas estructuras metálicas se aprecia un grado de corrosión muy intenso.

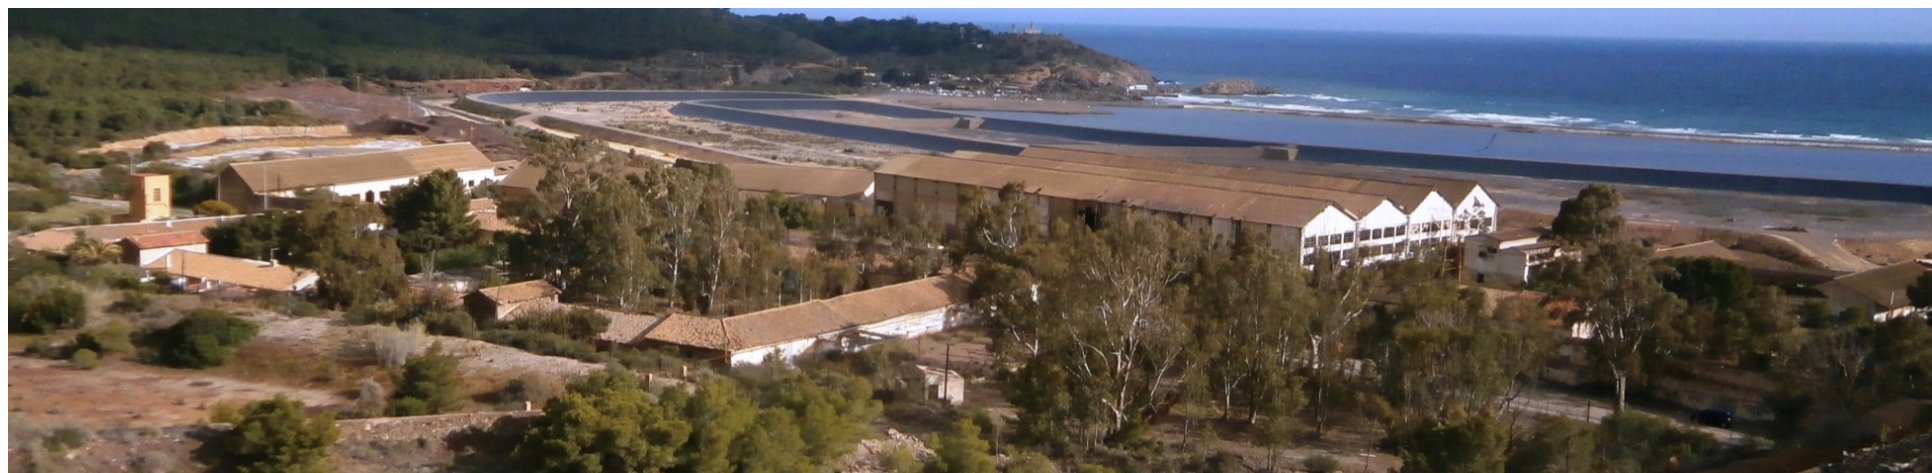
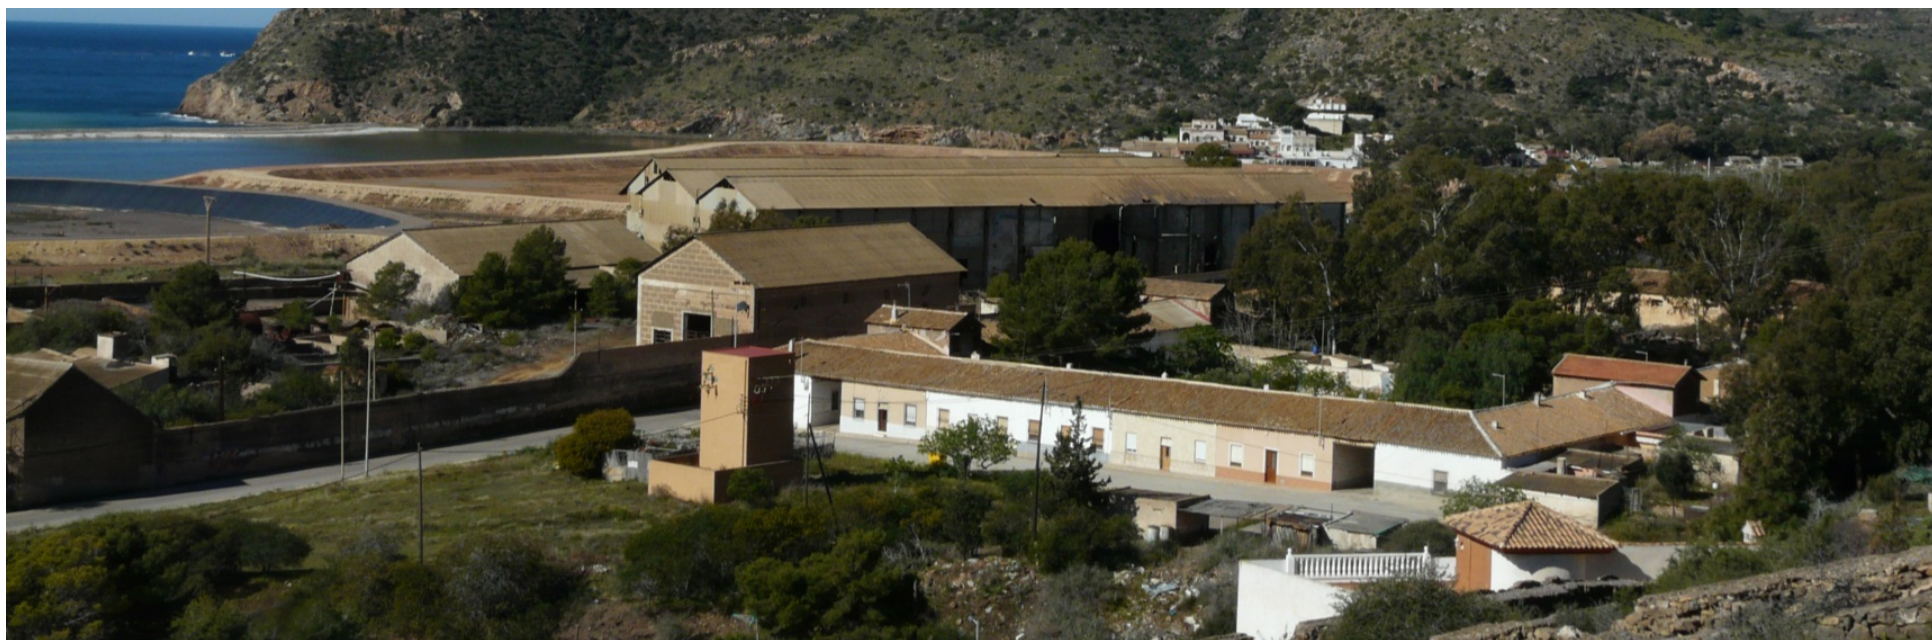
| <p>Las instalaciones del lavadero Roberto presentan un estado de conservación dispar. Algunas de las naves (generalmente naves de la antigua fundición reutilizadas) presentan un buen estado (valoración 4) mientras que otras estructuras y naves como la gran nave de molienda y flotación presentan partes con graves afecciones por corrosión de los elementos metálicos sobre todo pilares y viguería (valoración 2= deficiente), al estar construidas a base de estructuras metálicas y estar situado junto al mar, por lo que su abandono ha propiciado que la corrosión afecte muy negativamente al estado de conservación de los edificios.</p> <p>Toda la instalación, tanto en el interior de las naves, como en los exteriores de las mismas, tiene un grave problema de contaminación de suelos por metales pesados, y que afecta a la corrosión de la propia estructura del edificio, por lo que se debe abordar de una forma muy rigurosa si se quiere poner en valor este elemento icónico de la minería de la Sierra de Cartagena-La Unión.</p> | | | |

1 y 2. Vistas generales del estado actual del lavadero de flotación diferencial Roberto situado junto a la bahía de Portmán.

| <p>La restauración integral de esta gran infraestructura icónica en la Sierra Minera tendría unas grandes potencialidades y alternativas de uso, y supondría un gran revulsivo socioeconómico para la zona. Sus grandes dimensiones y diversidad de espacios permitirían la ubicación en el edificio del lavadero y en sus construcciones anexas, de un gran espacio cultural y de ocio, que podría incluir diversos usos como un centro de interpretación de la Bahía que recoja la historia minera de Portmán, la tecnología de tratamiento de los minerales en la minería a cielo abierto, la historia de su impacto ambiental en la Bahía y el complejo proceso de restauración de la Bahía, junto con una zona comercial y de ocio con comercios especializados, restaurantes, o zona de uso hotelero.</p> <p>Mientras no se acometa un proyecto de restauración, a corto plazo son precisas actuaciones de consolidación de las estructuras constructivas y de maquinaria e instalaciones conservables.</p> <p>De forma urgente son necesarias medidas de eliminación de riesgos para la población de Portmán: vallado, limpieza y retirada de elementos tóxicos y descontaminación de los suelos.</p> | | | |
