# SECTOR VIII: CONJUNTO DEL LAVADERO ROBERTO DE PORTMÁN

## Índice de contenido Sector VIII: Conjunto del Lavadero Roberto de Portmán

| CATALOGO DE BIENES MUEBLES E INMUEBLES MINERO-METALÚRGICOS INCLUIDOS EN EL BIC DE LA SIERRA MINERA DE CARTAGENA-LA UNION | | | | | | | | | | |

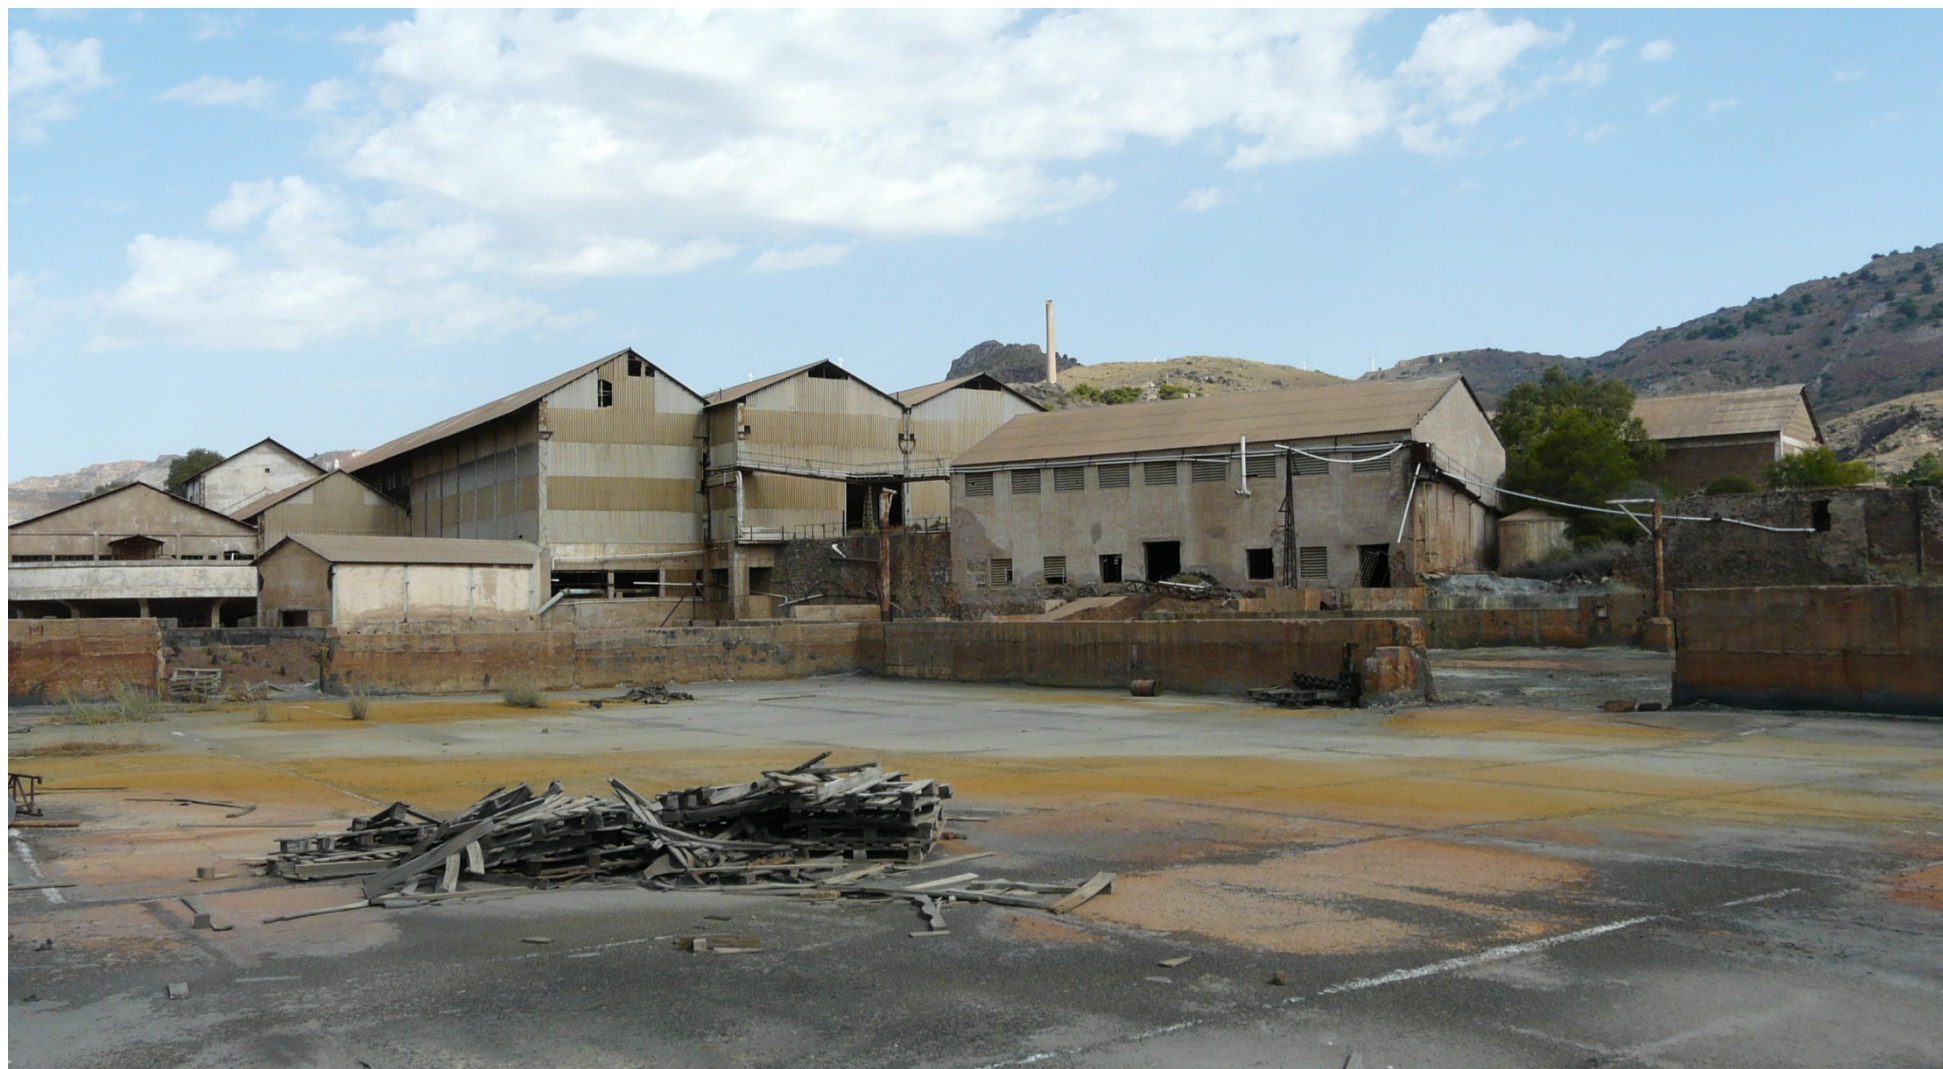
3. Estado actual del lavadero Roberto. Vista desde las balsas de secado.

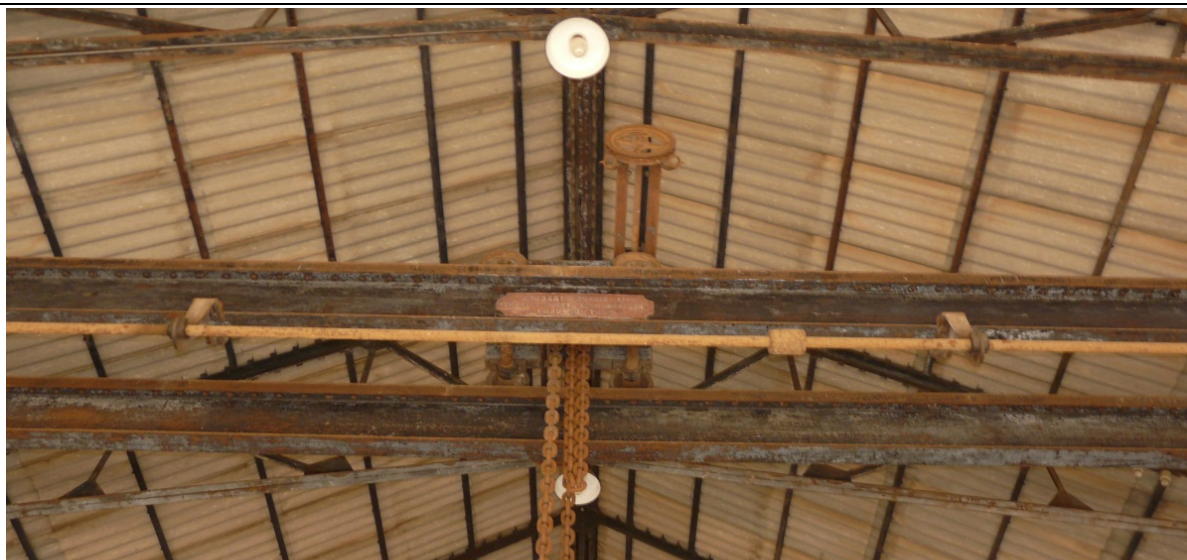
16. Estado actual de la grúa puente de la nave de forja del lavadero Roberto.

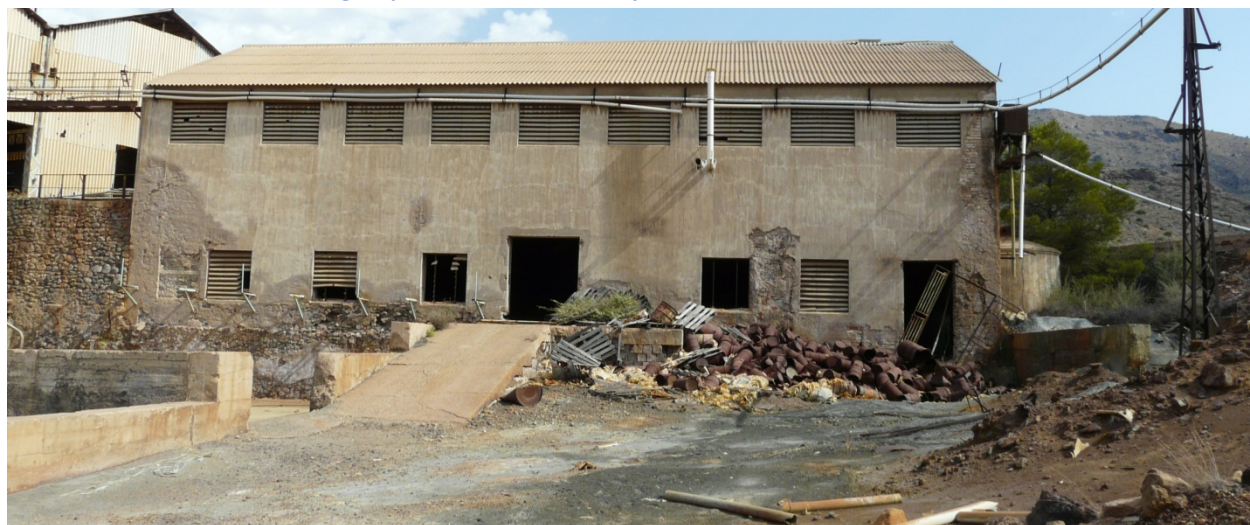
18. Estado actual del exterior de la nave de reactivos del lavadero Roberto.

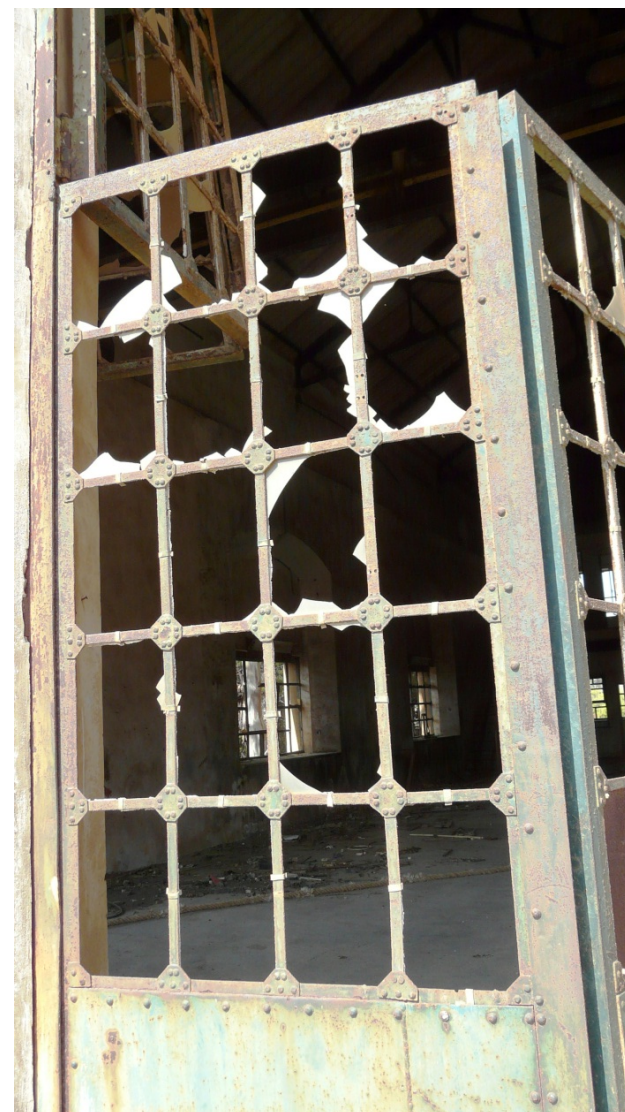
17. Detalle de la puerta principal de la nave de forja.

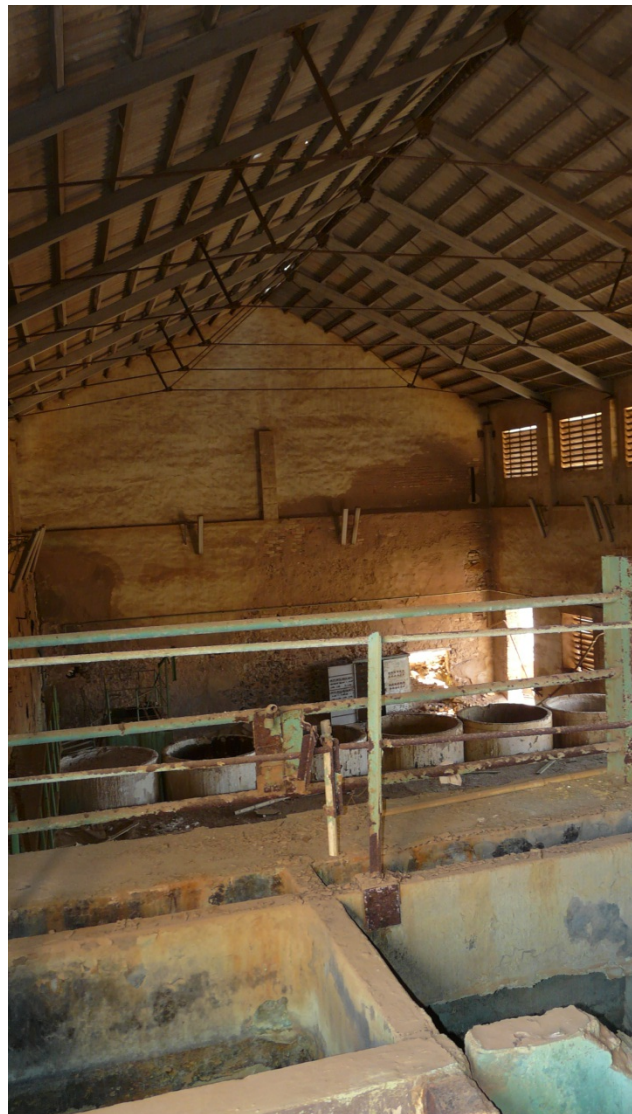
20 y 21. Estado actual del interior y de las cerchas de madera con tirantes metálicos de la cubierta de la nave de reactivos del lavadero Roberto.

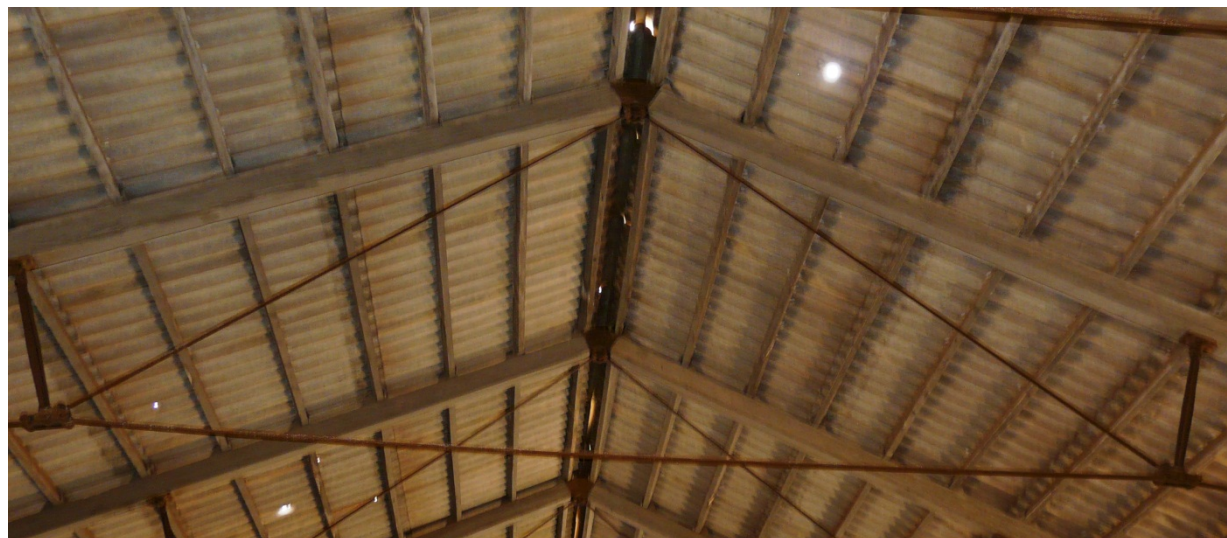
19. Estado actual de las cerchas de madera con tirantes metálicos de la cubierta de la nave de reactivos.

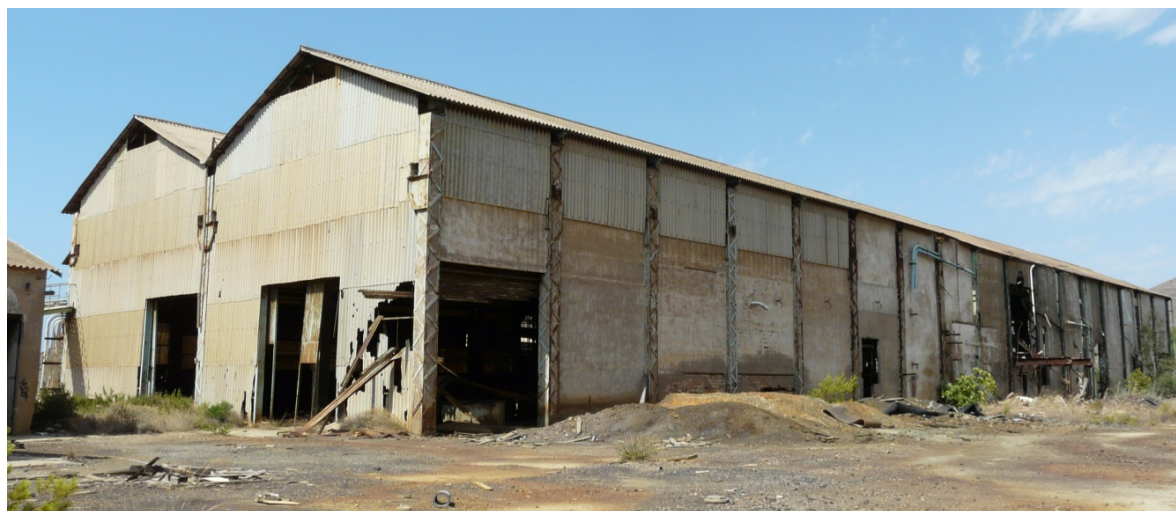
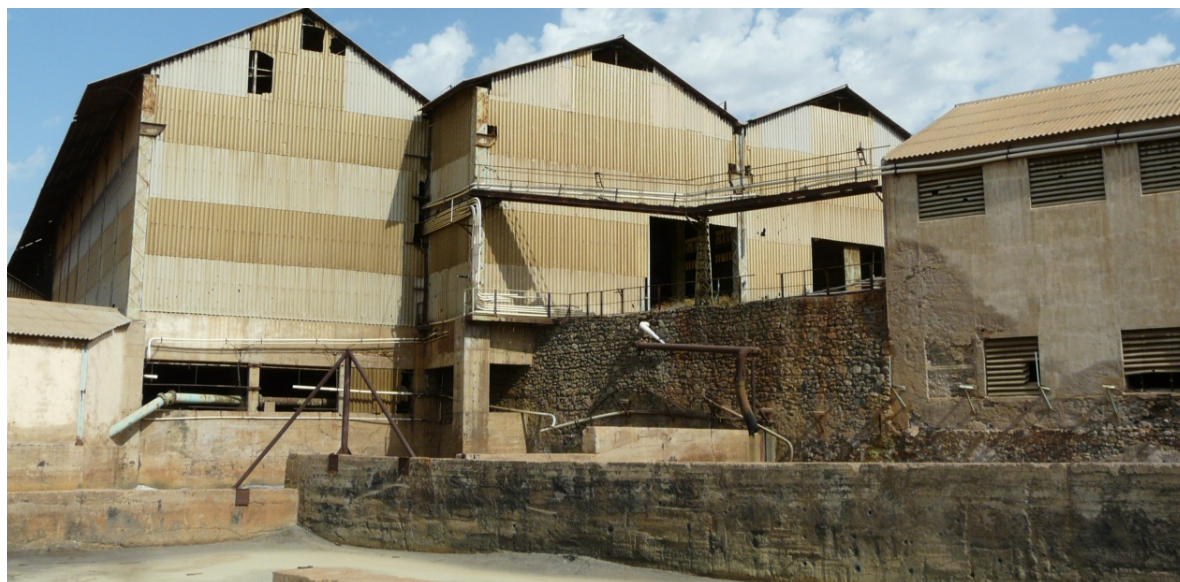
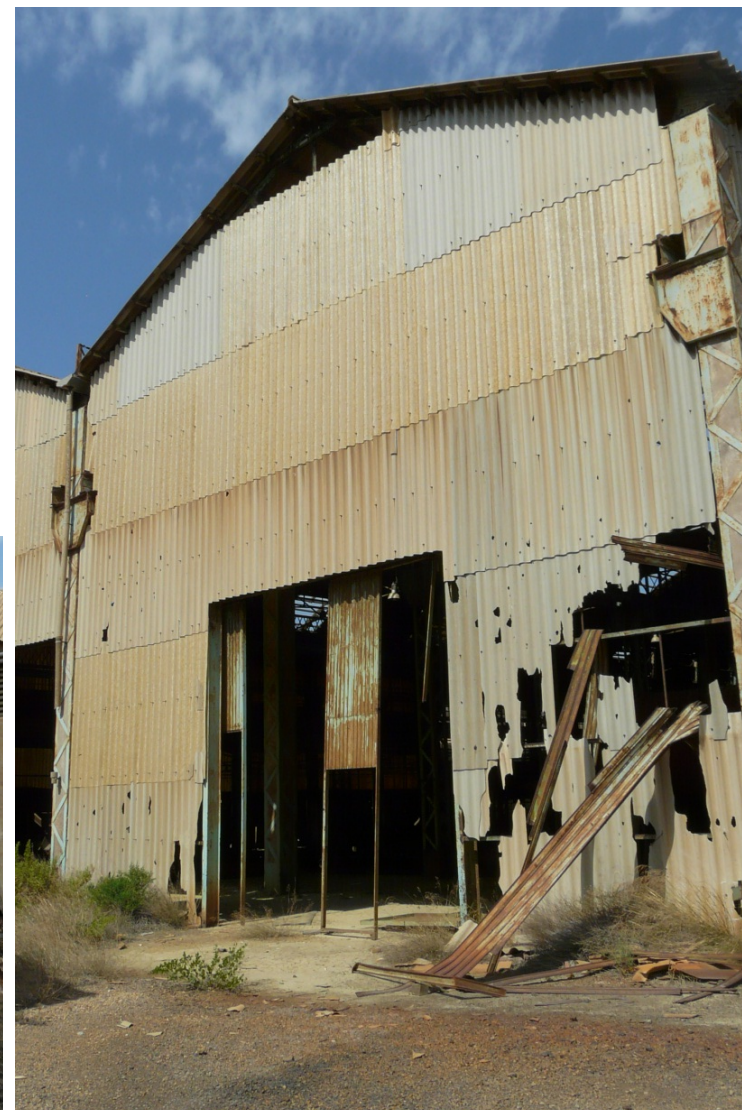
Destaca sobremanera en el complejo la gran nave de molienda y flotación (6) que está dividida en tres cuerpos. Esta nave es la que presenta mayores daños al estar construida con estructura metálica con algunos pilares y viguería muy afectados por la corrosión. Aunque parte de la maquinaria fue desmantelada en 1990 para instalarla en el lavadero Roberto II en la corta Tomasa, todavía conserva restos de celdas de flotación y algún sinfín o clasificador y molinos de barras y bolas. Estaba conectada por cinta transportadora con la otra gran instalación industrial de este conjunto minero: la Trituración Secundaria situada al norte (ficha 254).

22, 23 y 24. Estado actual del exterior de la gran nave de molienda y flotación del lavadero Roberto.

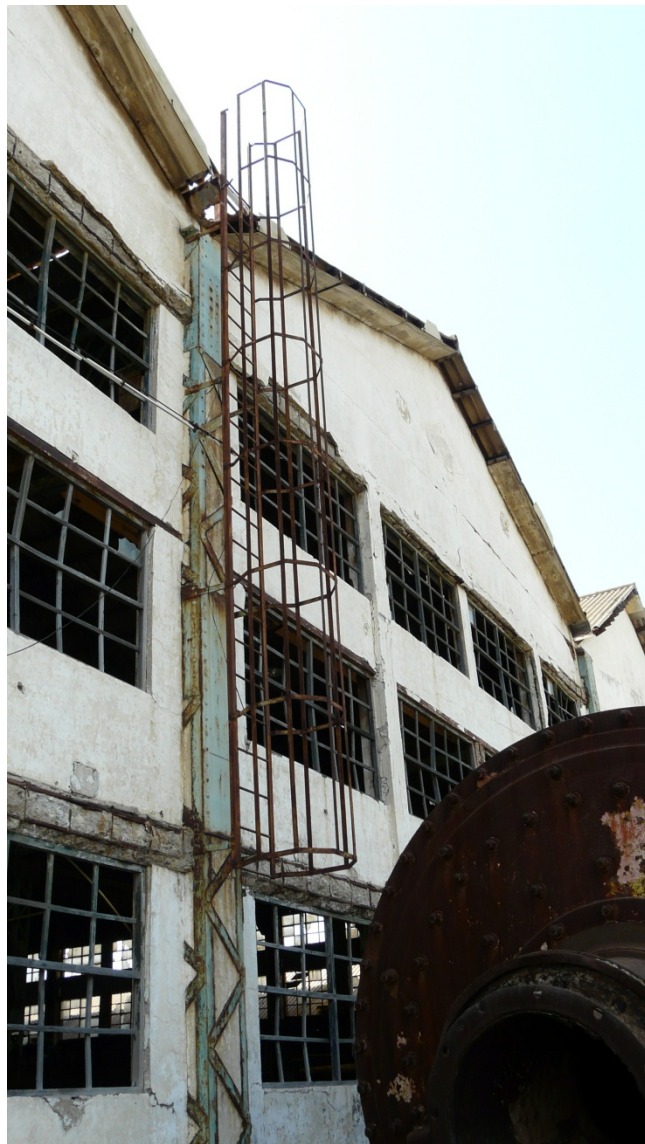
25 y 26. Estado actual del exterior de la gran nave de molienda y flotación del lavadero Roberto. En la foto de la derecha se aprecia la zona de la tolva desmantelada, que estaba conectada con la cinta transportadora desde la Trituración Secundaria.

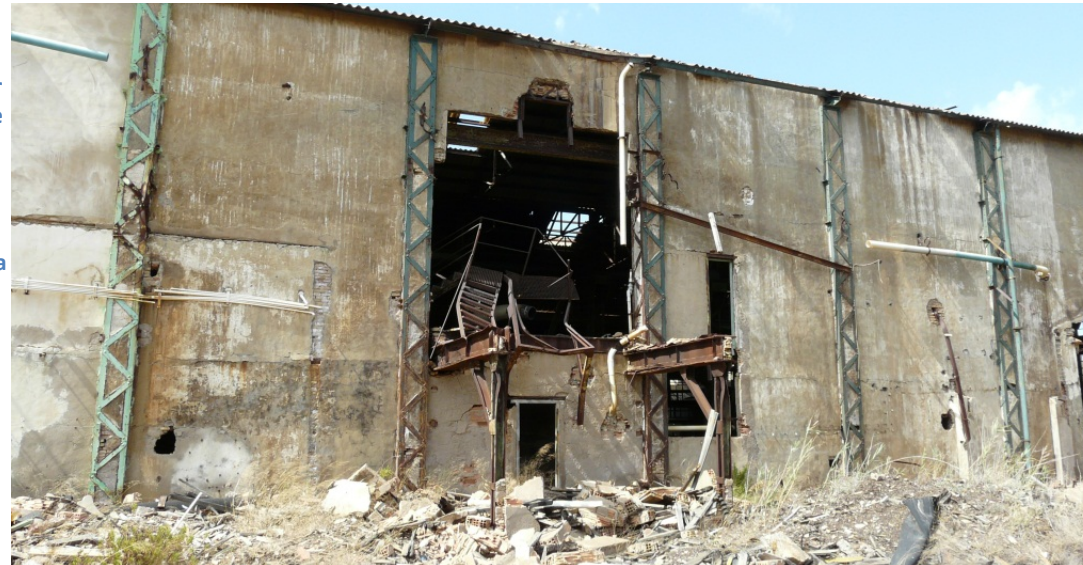
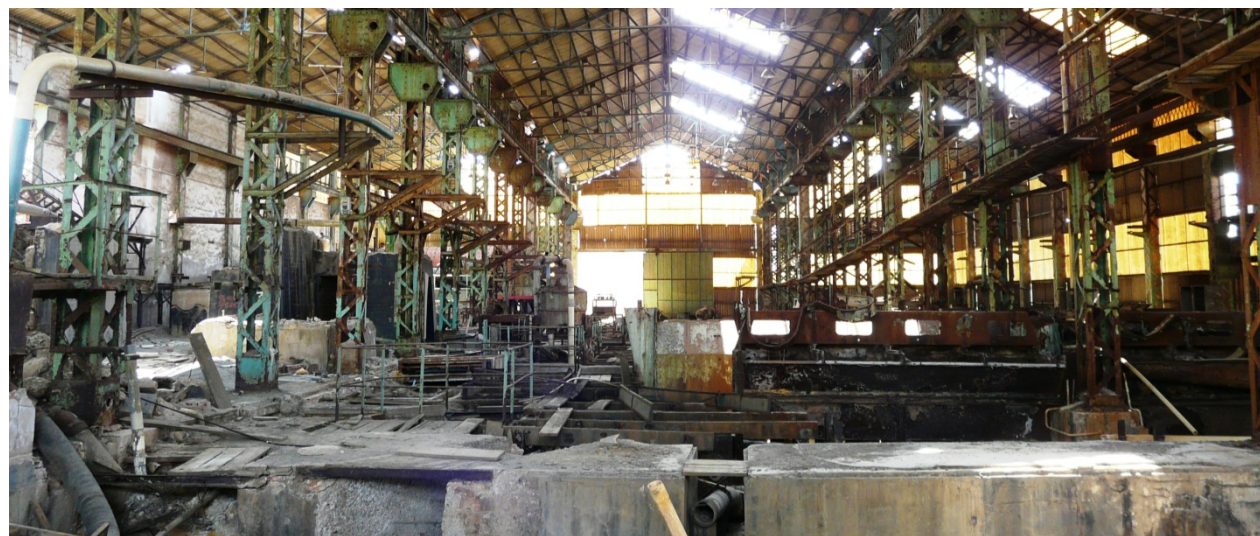
27. Estado actual del interior de la gran nave de molienda y flotación del lavadero Roberto.

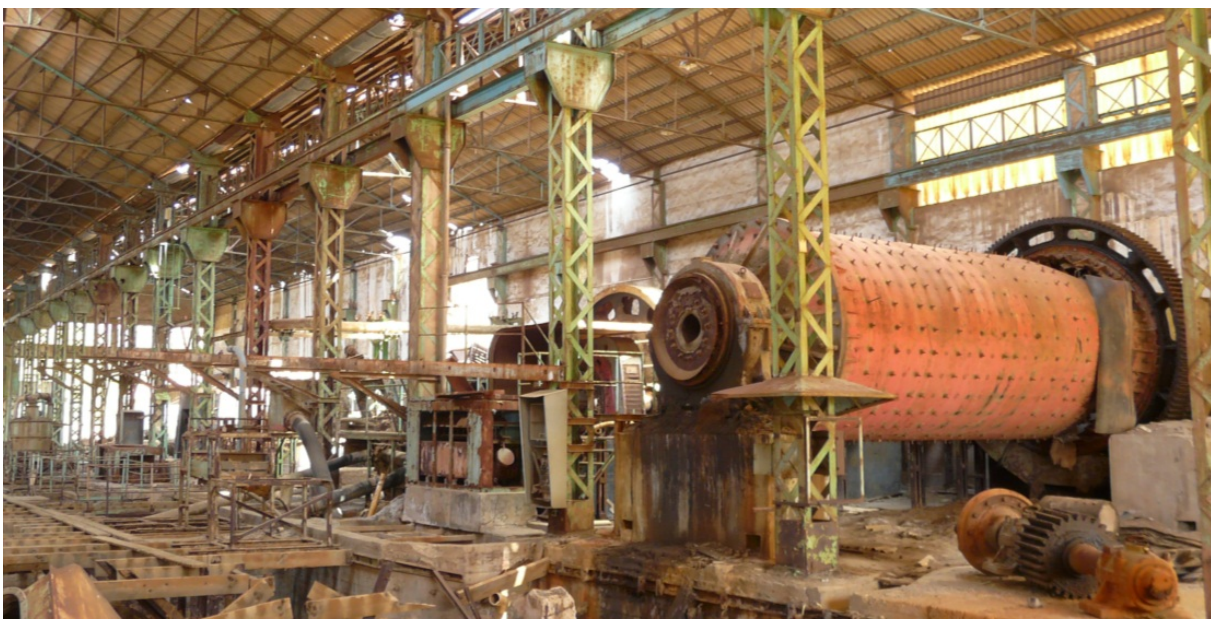
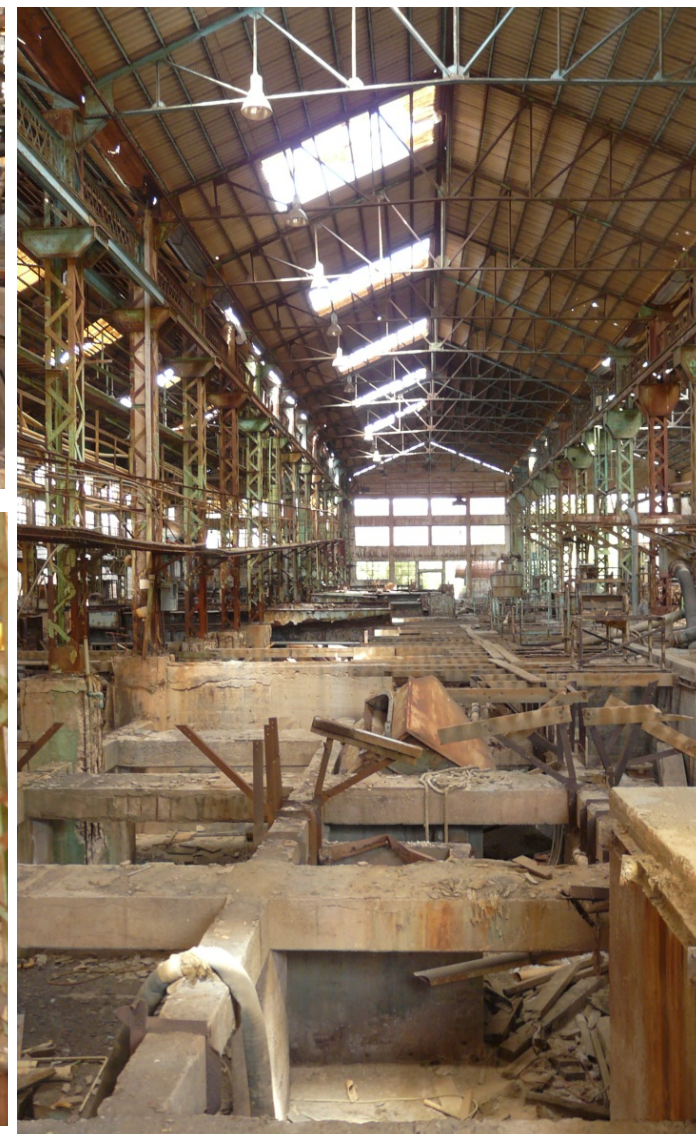
28, 29 y 30. Estado actual del interior de la gran nave de molienda y flotación del lavadero Roberto.

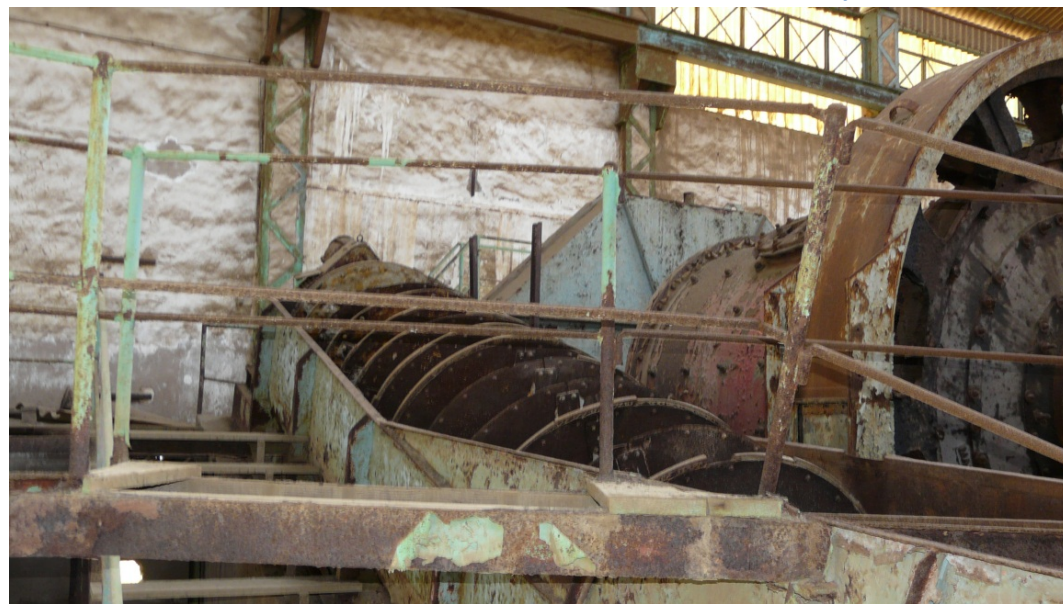
41 y 42. Molino de bolas y clasificador o sinfin situados en el interior de la nave de molienda y flotación del lavadero Roberto.

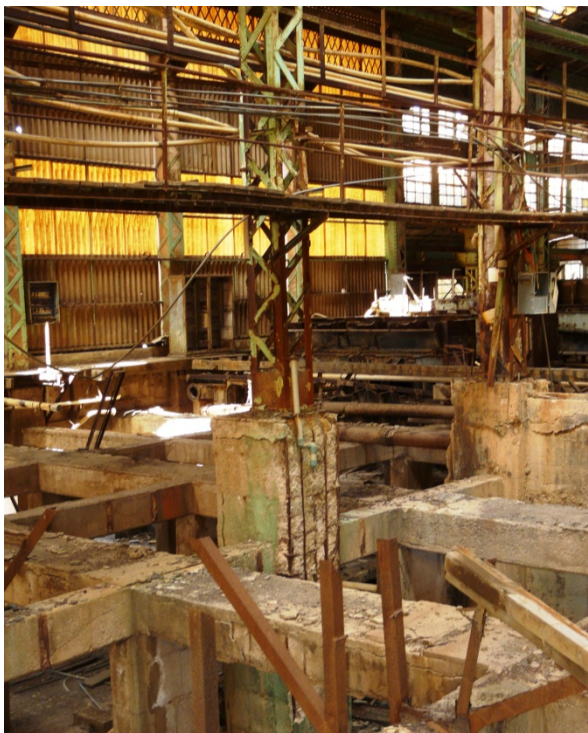
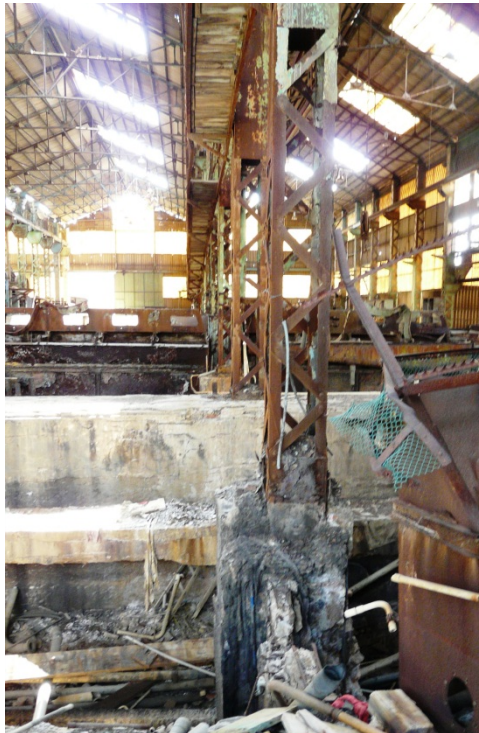
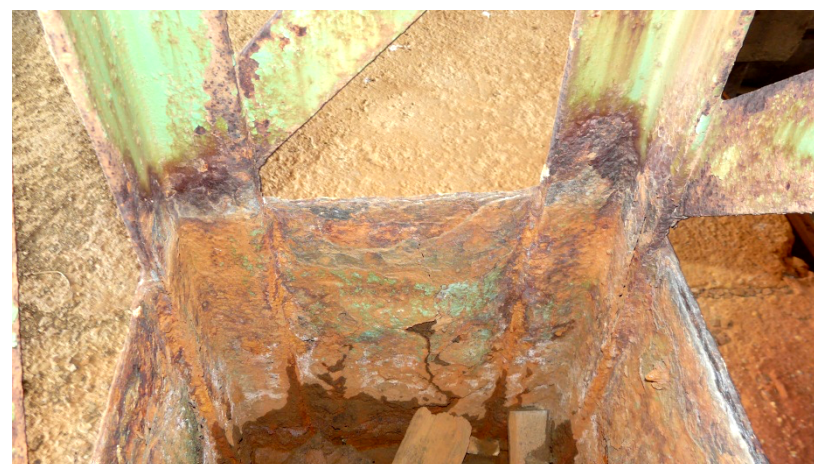
43, 44 y 45. Estado actual de algunos pilares y estructuras metálicas de la nave de molienda y flotación del lavadero Roberto en los que se aprecia un alto grado de corrosión.

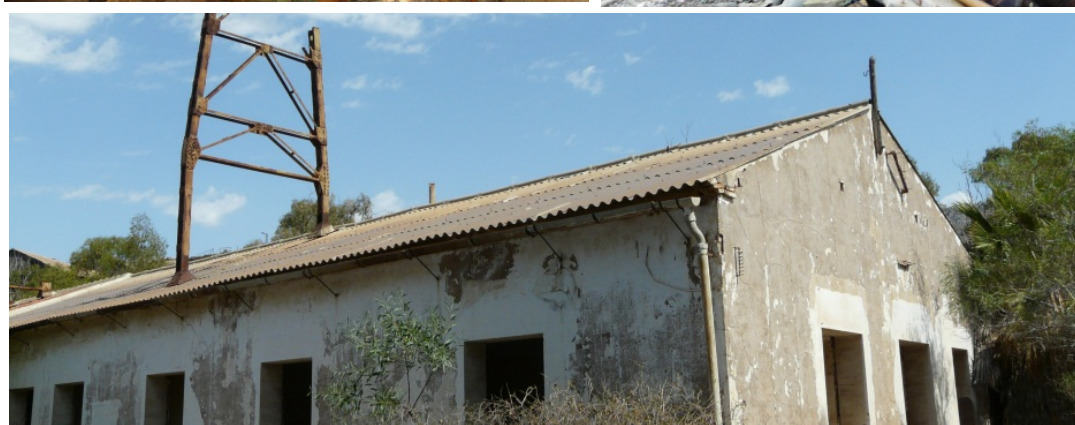
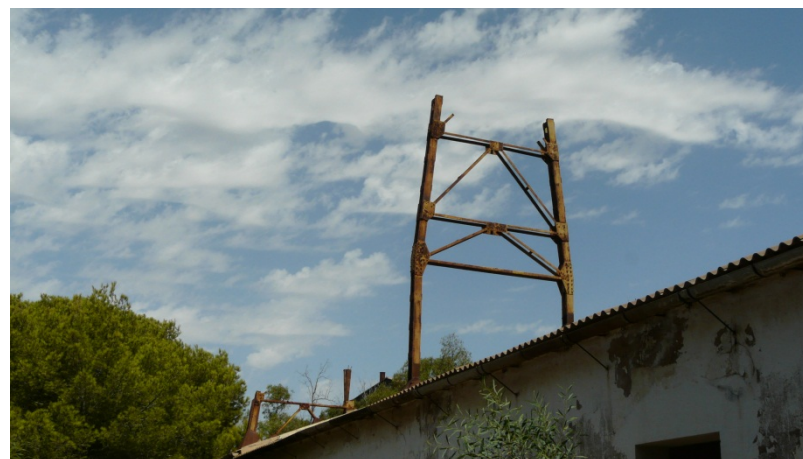
46 y 47. Restos de las estructuras metálicas del transporte por cinta desde la nave de Trituración Secundaria y el lavadero Roberto desmantelado en el año 2003.

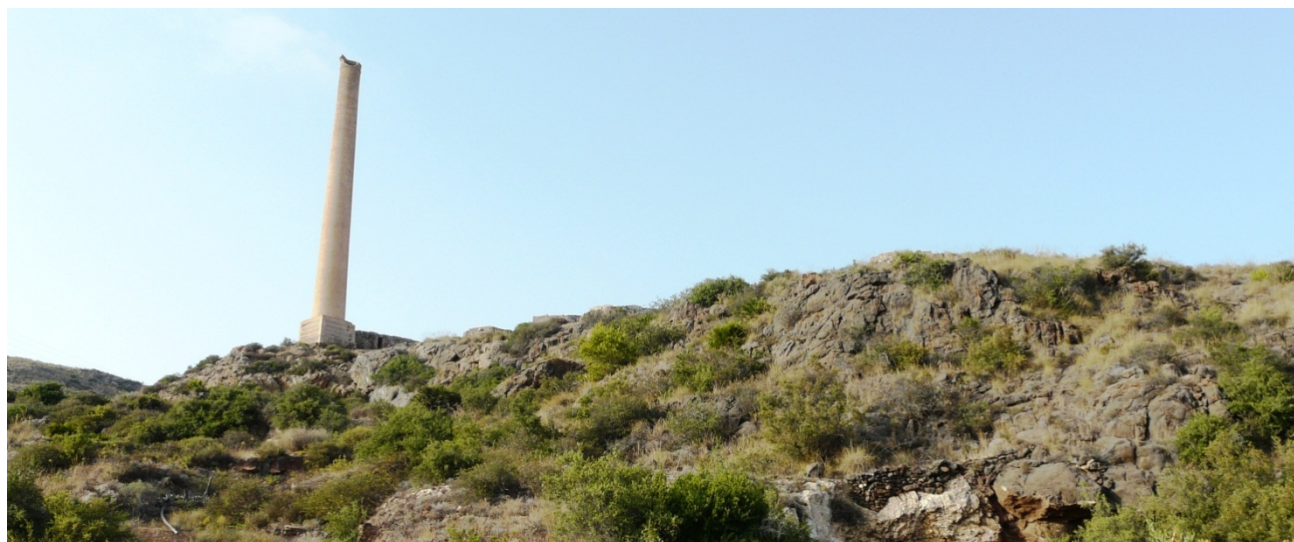
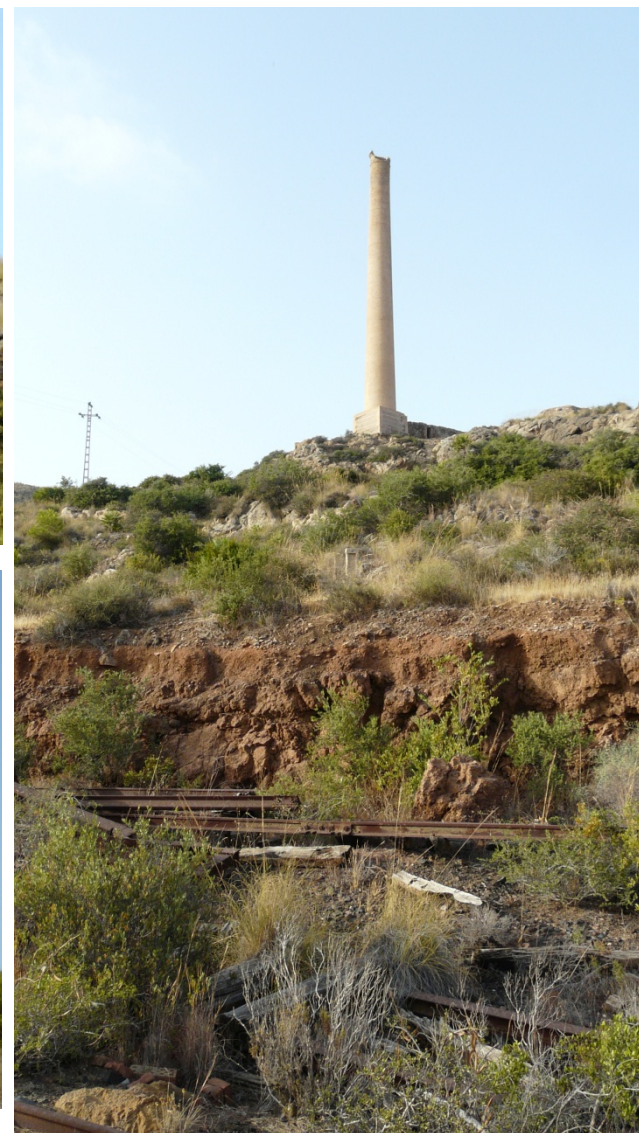
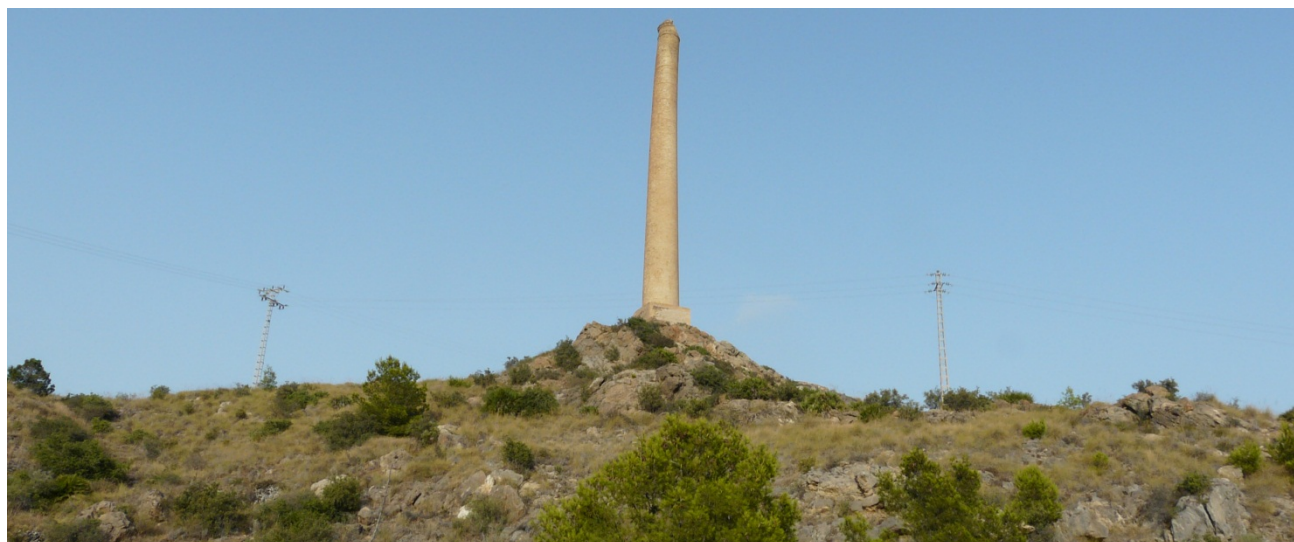
El estado general de la chimenea de fundición es bueno, a pesar de que presente alguna pérdida de ladrillos en su coronación, tenga una ligera inclinación en los metros finales de su fuste y una grieta en su lado norte. La galería de humos y serpentín tiene un estado de conservación regular o intermedio en algunos tramos más derruidos, pero en otros se conserva en muy buen estado (4) con gran cantidad de tramos que conservan la techumbre, lo cual es bastante extraordinario en el contexto de la Sierra Minera.

1, 2 y 3. Vistas generales del estado actual de la chimenea de la fundición Orcelitana.

| NIVEL DE RIESGO: Valoración global | SEGURIDAD PARA LAS PERSONAS | SEGURIDAD DEL ELEMENTO | |
|---|---|---|---|
| <p>Por su alto valor patrimonial y aunque los daños que presenta son menores, se debería hacer un estudio integral de la situación en la que se encuentra esta chimenea y realizar actuaciones de conservación y restauración parcial de las partes más afectadas, como la grieta en su lado norte, para evitar un deterioro del elemento que pueda poner en peligro su estabilidad.</p> <p>También sería necesario habilitar de nuevo un sistema de iluminación nocturna de la chimenea, ya que permitiría poner en valor este elemento minero icónico del pueblo de Portmán.</p> | | | |

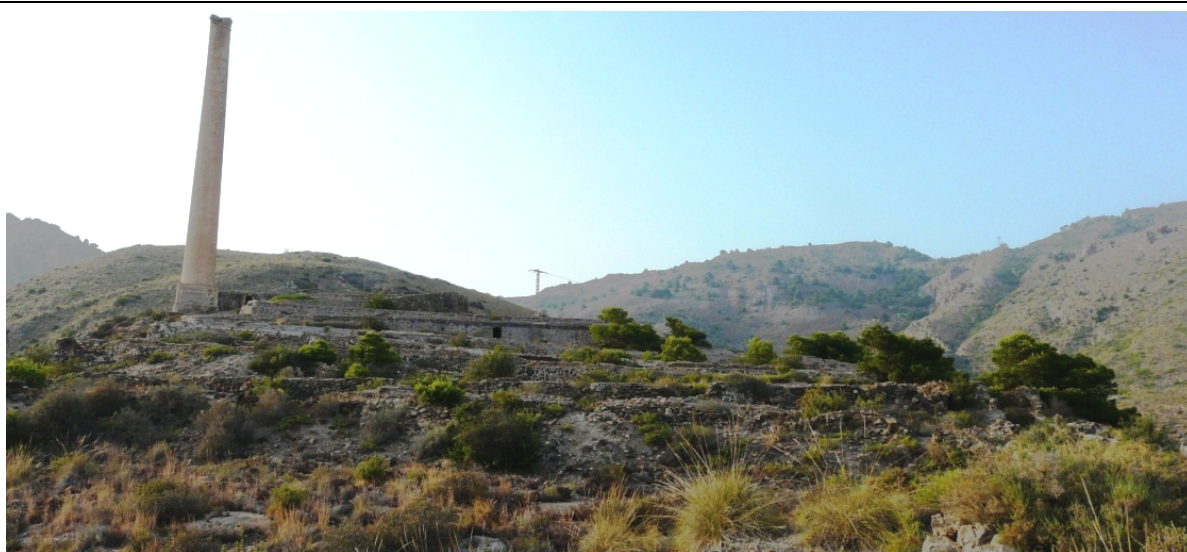
4 y 5. Estado actual de la chimenea y la galería de humos-serpentín de la fundición Orcelitana.

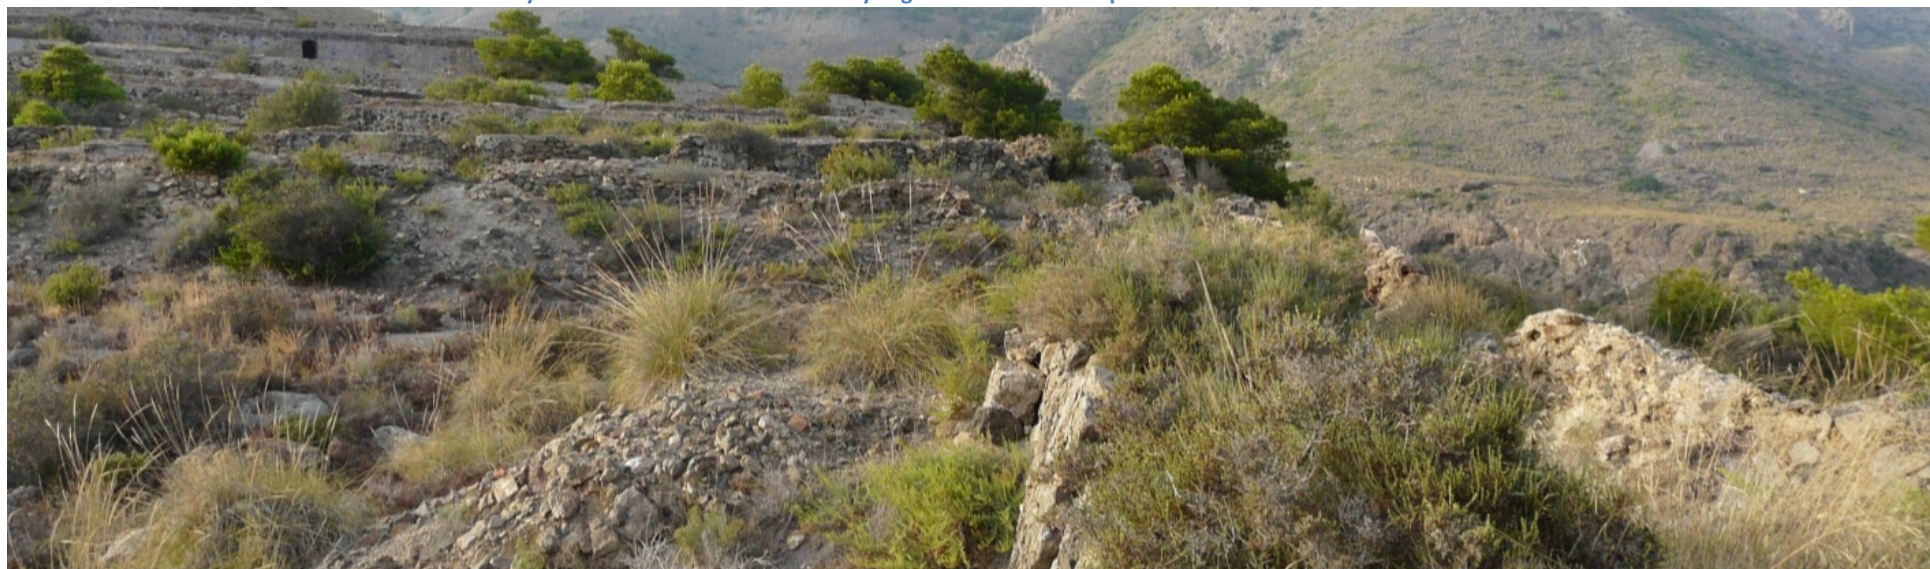
6. Estado actual de la galería de humos de la chimenea de la fundición Orcelitana.

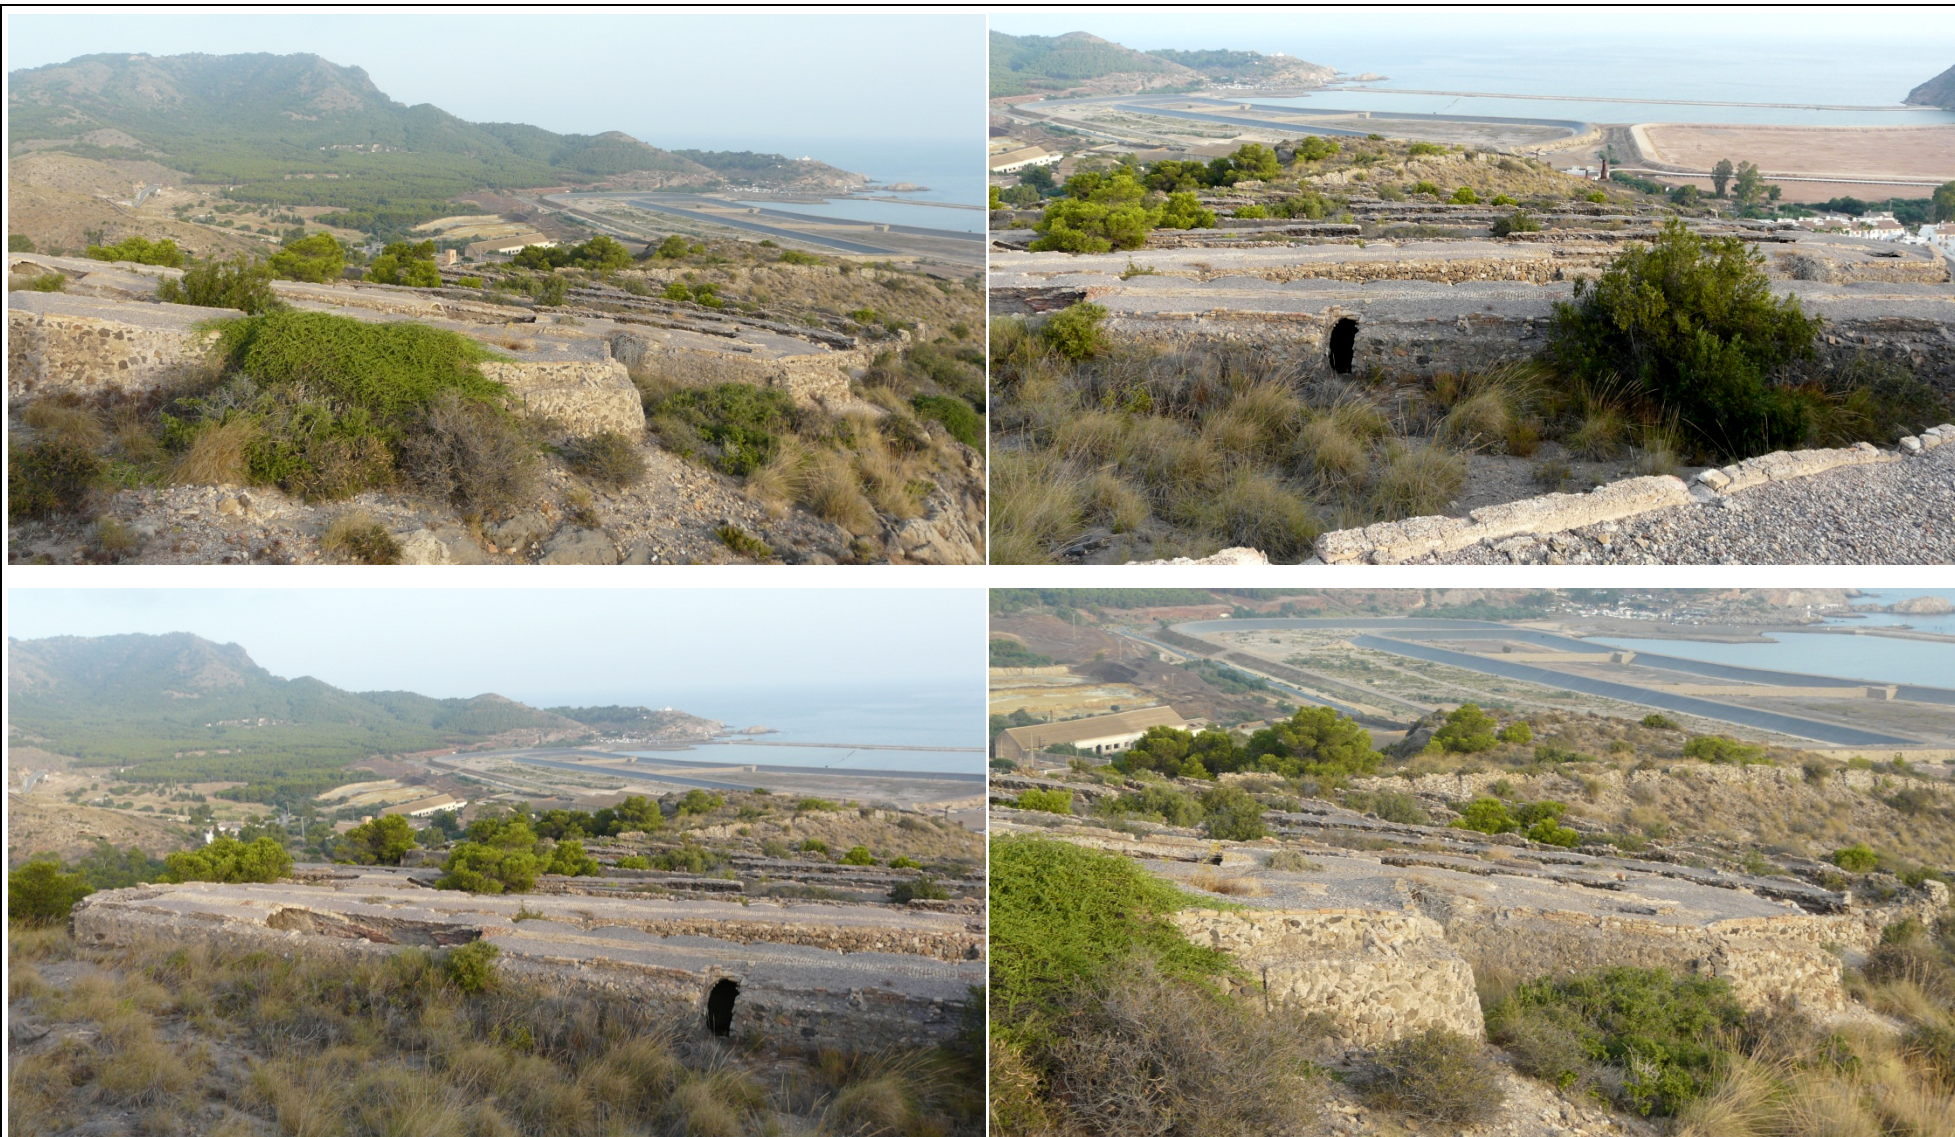
7, 8, 9 y 10. Estado actual de la galería de enfriamiento de humos o serpentín de la chimenea de la fundición Orcelitana.

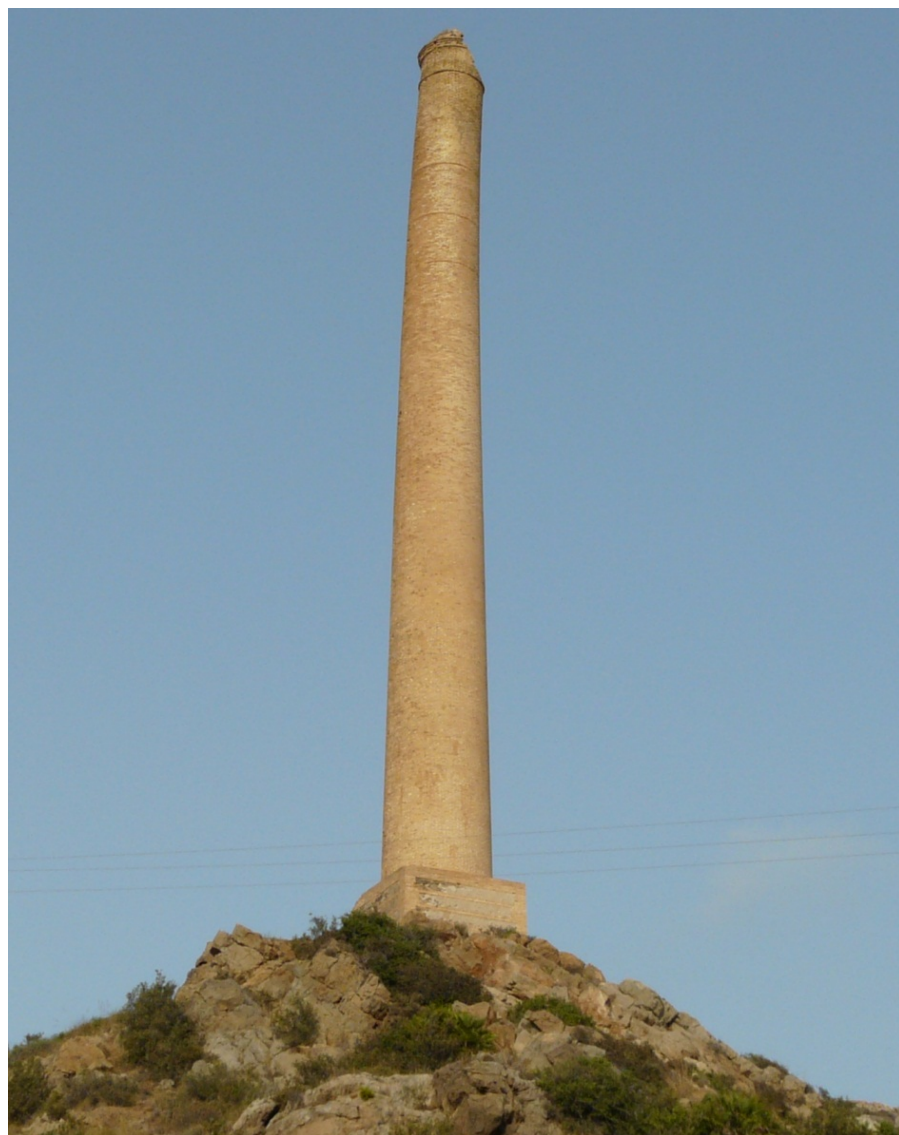
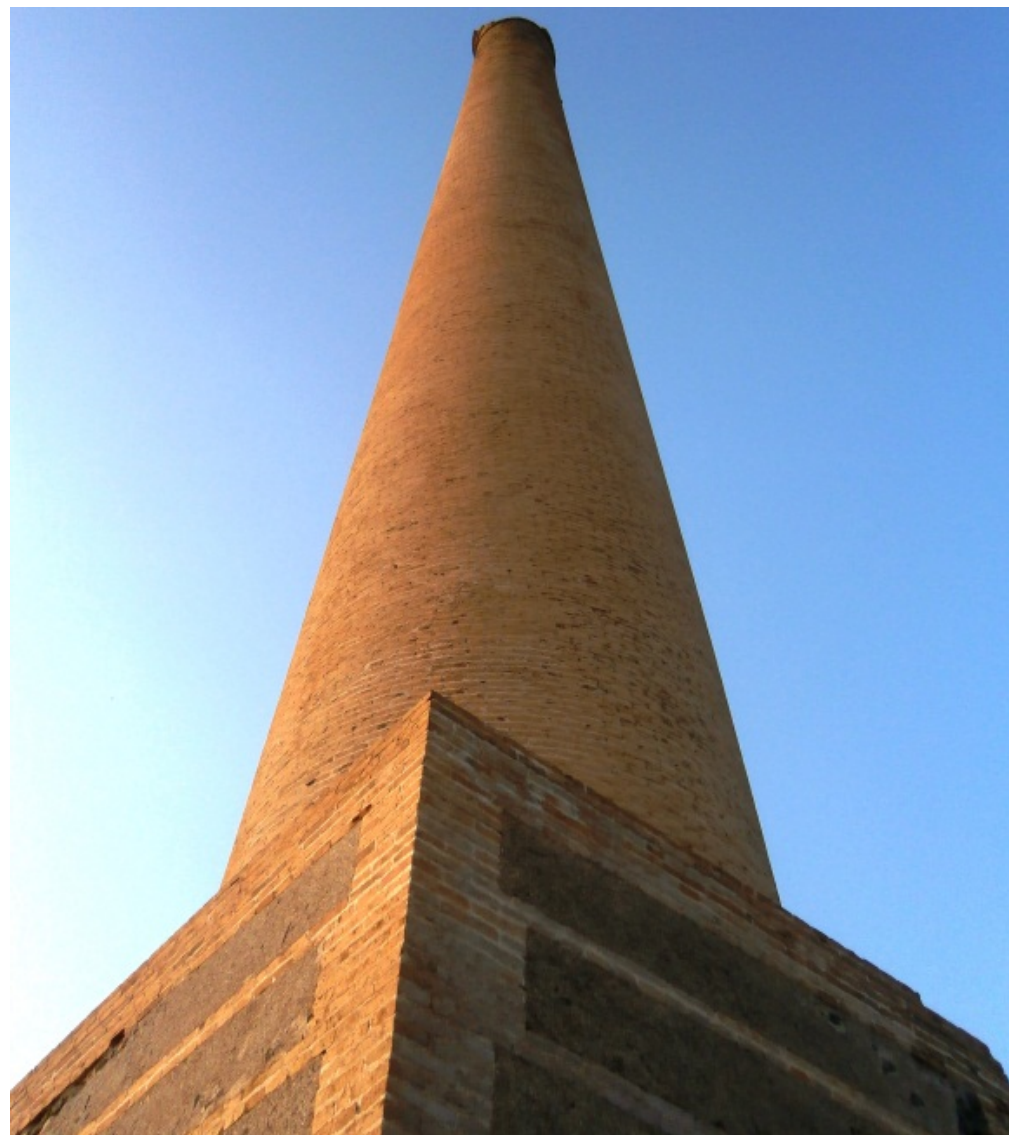
20 y 21. Estado actual de la chimenea de la fundición Orcelitana.
