# SECTOR VIII: CONJUNTO DEL LAVADERO ROBERTO DE PORTMÁN

## Índice de contenido Sector VIII: Conjunto del Lavadero Roberto de Portmán

| CATALOGO DE BIENES MUEBLES E INMUEBLES MINERO-METALÚRGICOS INCLUIDOS EN EL BIC DE LA SIERRA MINERA DE CARTAGENA-LA UNION | | | | | | | | | | |

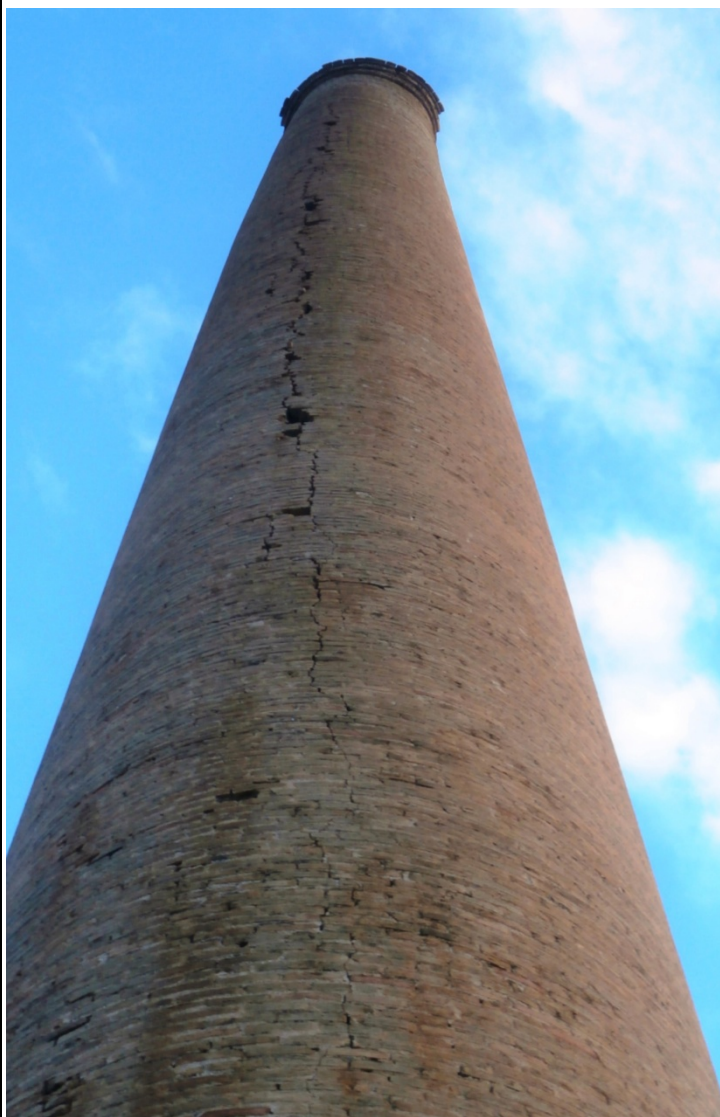
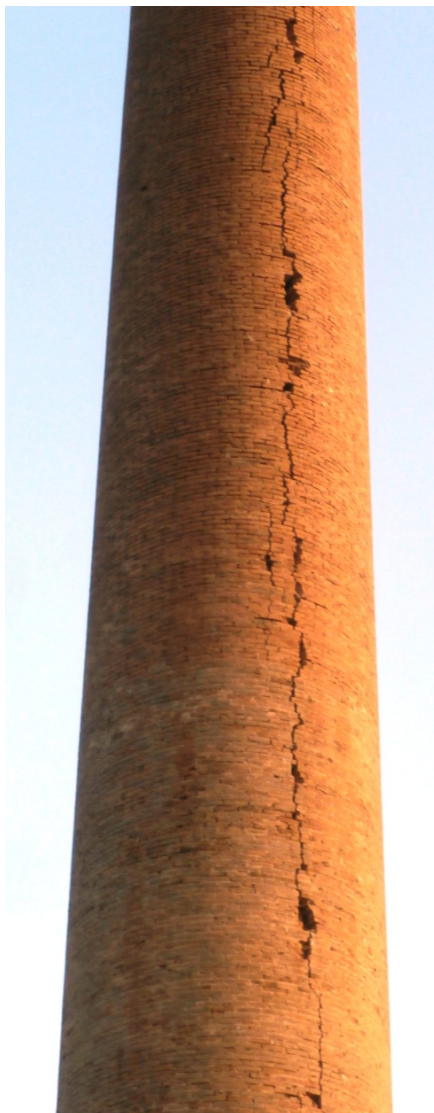
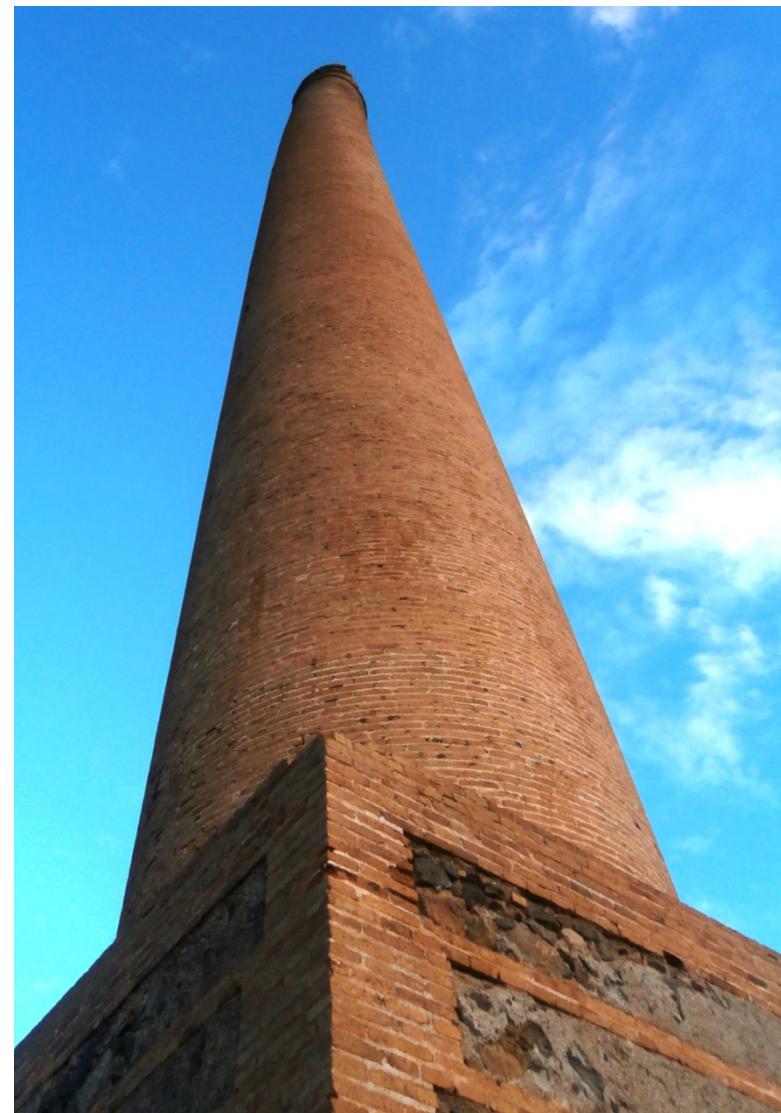
La chimenea, presenta pérdida de ladrillos en su coronación, se dice que por un rayo que impactó sobre ella a finales del siglo XIX o principios del siglo XX. Posee una ligera inclinación del fuste en los últimos metros y una gran grieta recorre buena parte de su fuste por su lado norte, aunque sin aparente daño estructural. Interiormente conserva algunos peldaños de la escala metálica de servicio que la recorrería en toda su longitud.

28 y 29. Estado actual de la gran grieta que recorre el lado norte del fuste de la chimenea de fundición Orcelitana.

| NIVEL DE RIESGO: Valoración global | SEGURIDAD PARA LAS PERSONAS | SEGURIDAD DEL ELEMENTO | |
|---|---|---|---|
| <p>Por su alto valor patrimonial y aunque los daños que presenta son menores, se debería hacer un estudio integral de la situación en la que se encuentra esta chimenea y realizar actuaciones de conservación y restauración parcial de las partes más afectadas, como la grieta en su lado norte, para evitar un deterioro del elemento que pueda poner en peligro su estabilidad.</p> <p>También sería necesario habilitar de nuevo un sistema de iluminación nocturna de la chimenea, ya que permitiría poner en valor este elemento minero icónico del pueblo de Portmán.</p> | | | |

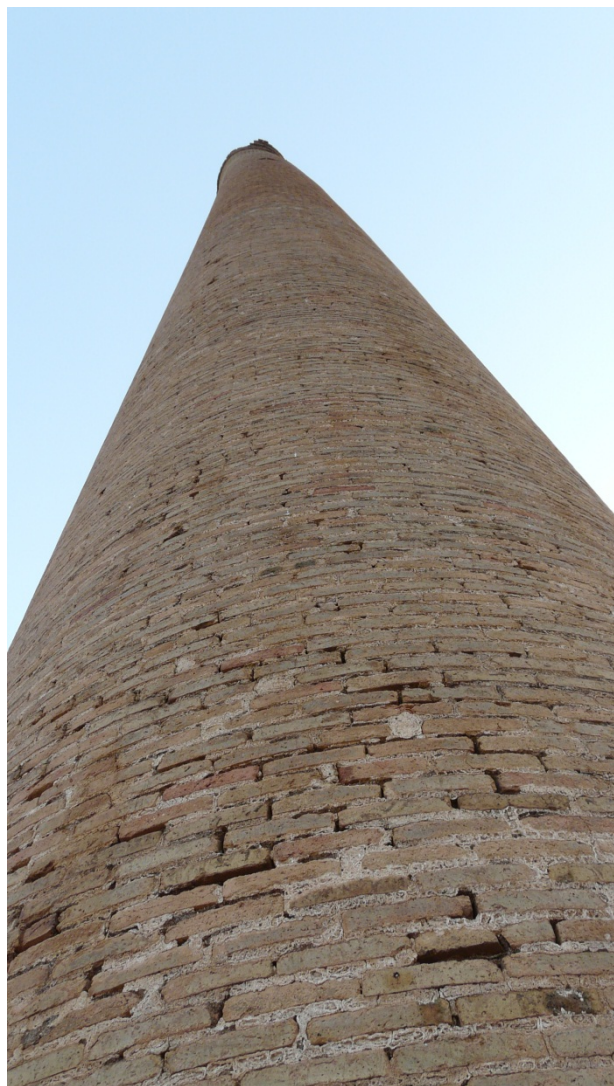
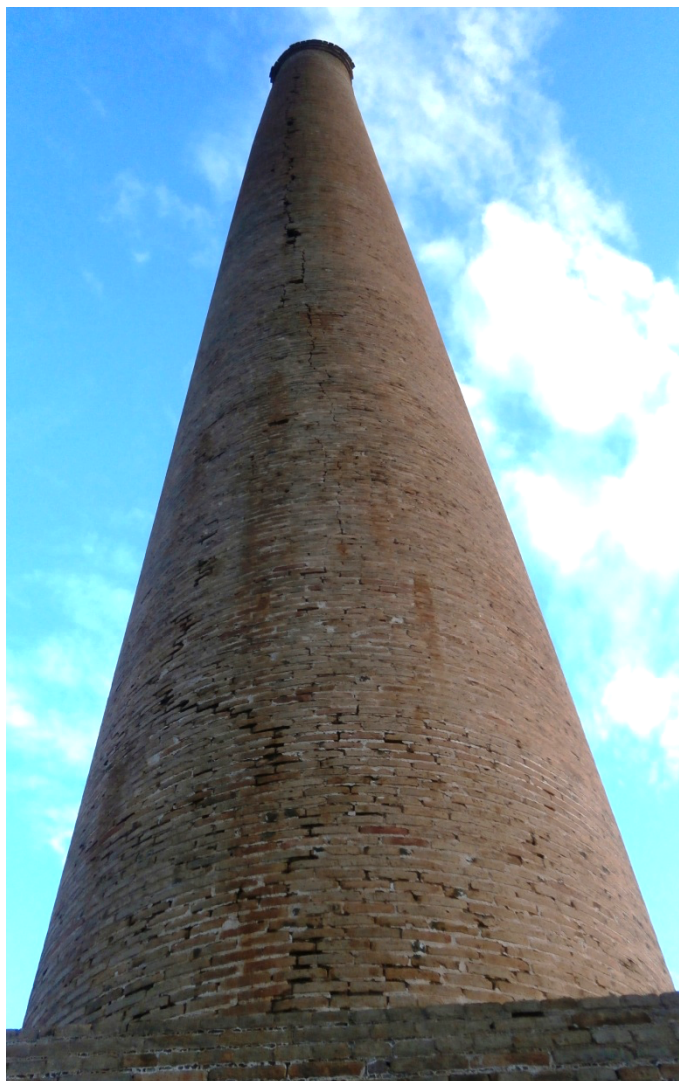
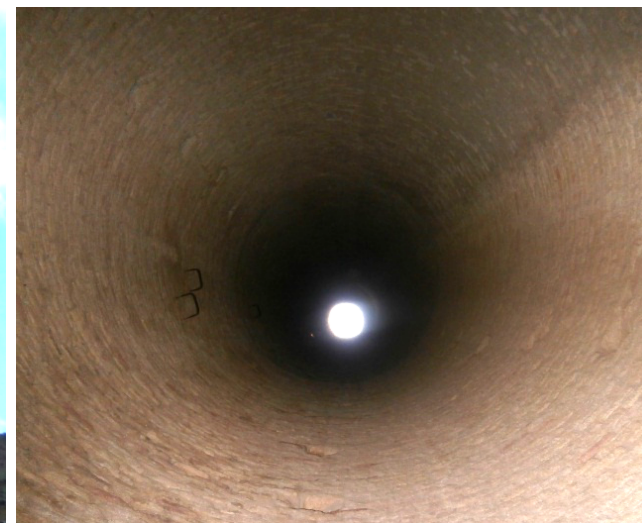
31 y 32. Detalle de los ladrillos macizos que conforman el cuerpo cilíndrico de la chimenea de la fundición Orcelitana.
