IGLESIA DE LA ASUNCIÓN

Localidad: Moratalla

Obra: Restauración de la de la Iglesia de Nuestra Señora de la Asunción.

Iglesia de Ntra. Sra. de la Asunción (Obras complementarias). Adecuación de zona de baptisterio y acceso al coro alto; adecuación de puerta vieja; desmontaje retablo de San José; adecuación de escalones del presbiterio.

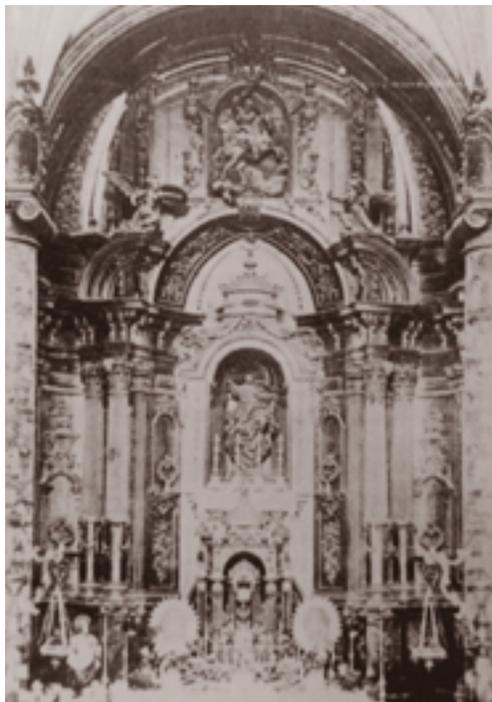
FOTOGRAFÍA PUBLICADA POR RUBIO

ALTAR. IMAGEN DE ARCHIVO

Valiéndonos de la única buena fotografía (publicada por Rubio) que se conserva anterior a 1936 del retablo de Nicolás de Rueda, se trabajó en una solarización de su claroscuro, reduciendo su contenido a los contrastes fundamentales.

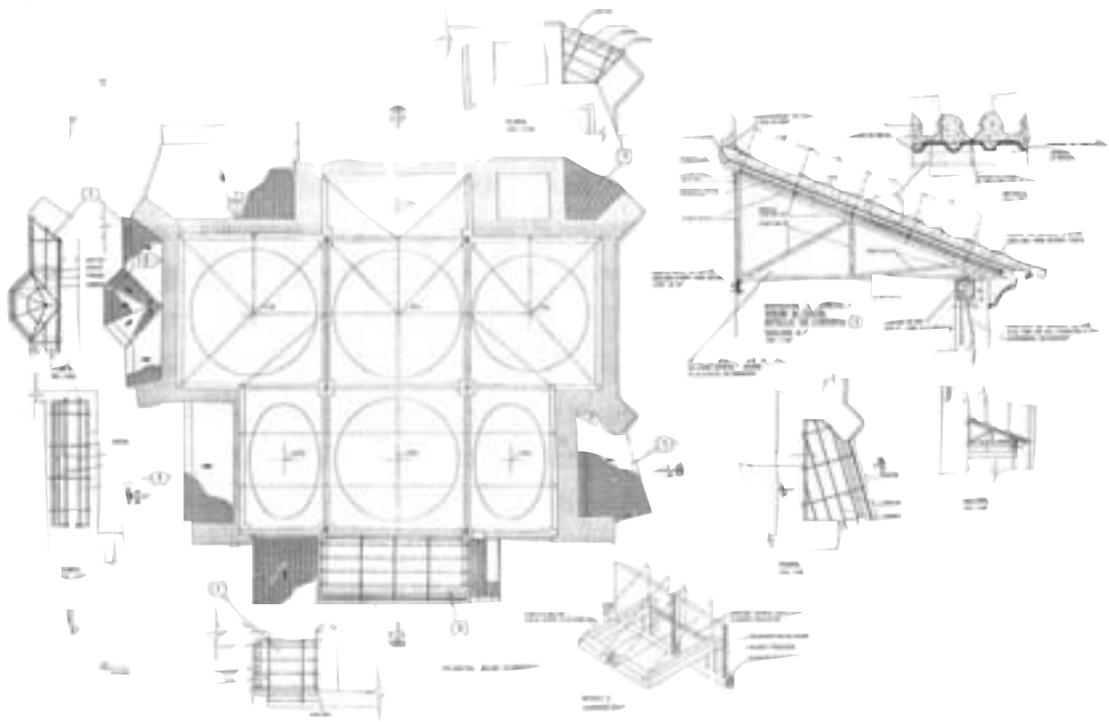
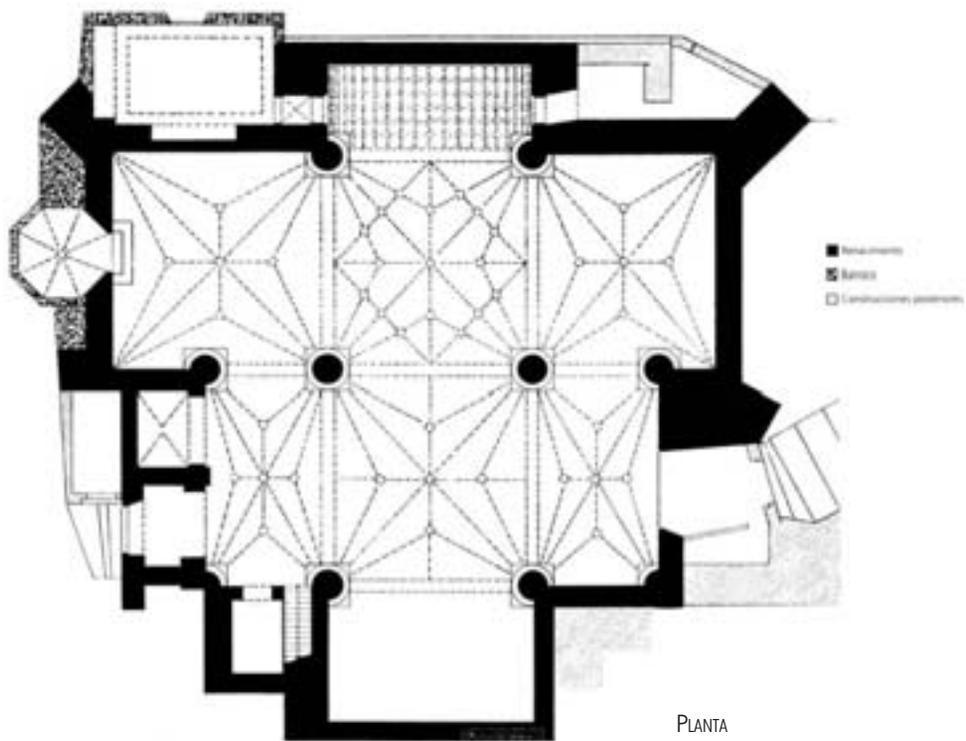
ACTUACIONES. PLANTA BAJO CUBIERTAS Y DETALLES.

de la zona de cubiertas de esta misma Iglesia, pero que no llega a comenzarse hasta Marzo de 1986. El estado de la antigua estructura de madera de 1719, que por encima del trasdosado de cúpulas y bóveda soportaba la cubierta de teja, era muy precario, peligroso en su estabilidad y fuente de problemas, movimientos de obras y humedades. Se procedió entonces al desmontaje de todo el entramado y saneamiento de lo que era el apoyo del mismo en la obra de fábrica, pudiéndose constatar que la pudrición de los durmientes habría acabado con el teórico atado de la coronación de los muros, causa a su vez de progresivas grietas al

abrirse los mismos por los empujes, y, por ello, movimientos en la cubierta y patologías en cadena.

La operación consistió en un zunchado con anillo de hormigón armado en todo el nivel de apoyo de cubiertas, y la sustitución de la tosca estructura de madera, a base de rollizos y refuerzos posteriores, por otra más sencilla y diáfana de cerchas a base de perfilera metálica, conservando la forma exterior original.

El espacio bajo cubierta se hizo accesible a efectos varios, entre otros el de inspección periódica del trasdós de las cúpulas y bóvedas, para lo que se instaló una escalera de servicio, entonces en un cuerpo cerrado anexo y hoy a la intemperie.
