IGLESIA DE SAN LÁZARO

Localidad: Alhama de Murcia

Obra: Restauración fachadas (Convenio) 1ª anualidad.

Arquitecto redactor del proyecto: Alfredo Vera Botí

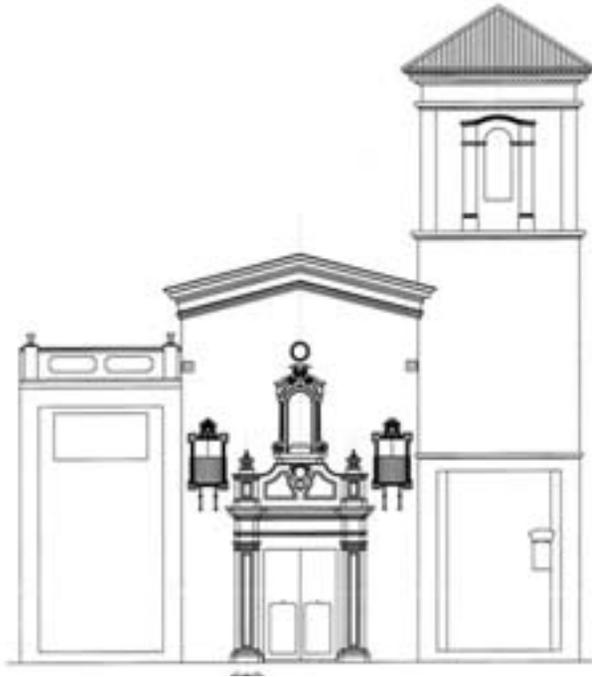
ESTADO INICIAL. FACHADA

Fue dirigida a limpiar de depósitos todos los paramentos de caliza y a reponer parcialmente la cornisa del frontón de coronación que estaba muy degradada y con grave peligro de derrumbarse.

A los sillares se les aplicó una protección superficial consolidante a base de derivados oligoméricos del ácido etilsilícico, cuya acción sobre los componentes calizos da lugar a silicatos estables, por evaporación del alcohol que resulta como subproducto de las reacciones de intercambio.
