## MARTINETE DE LA CHOPEA

Localidad: Caravaca de la Cruz

### **INTERVENCIÓN**

OBRAS DE EMERGENCIA EN INMUEBLES DEL PATRIMONIO HISTORICO de CARAVACA DE LA CRUZ: El Martinete.

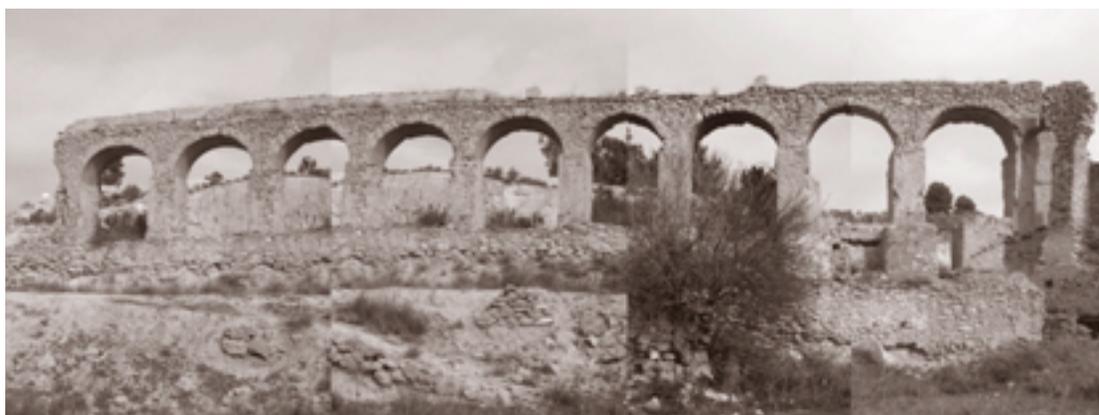
ANTERIOR A LA INTERVENCIÓN

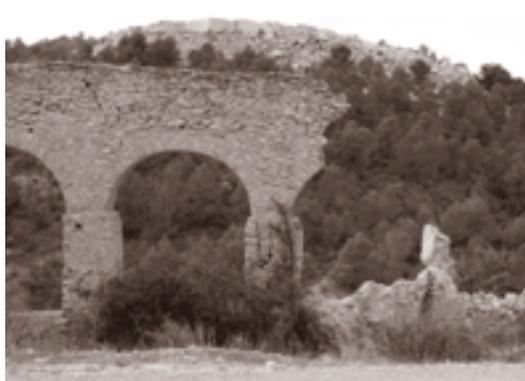
ANTERIOR A LA INTERVENCIÓN

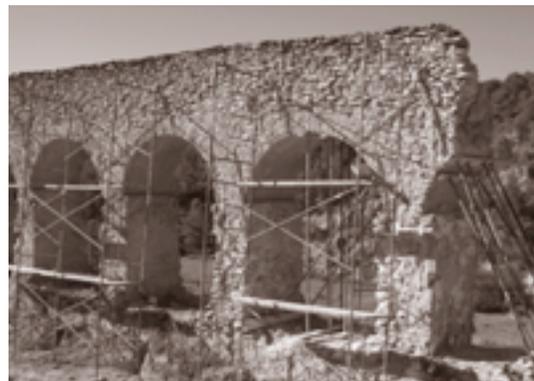
DURANTE LA INTERVENCIÓN

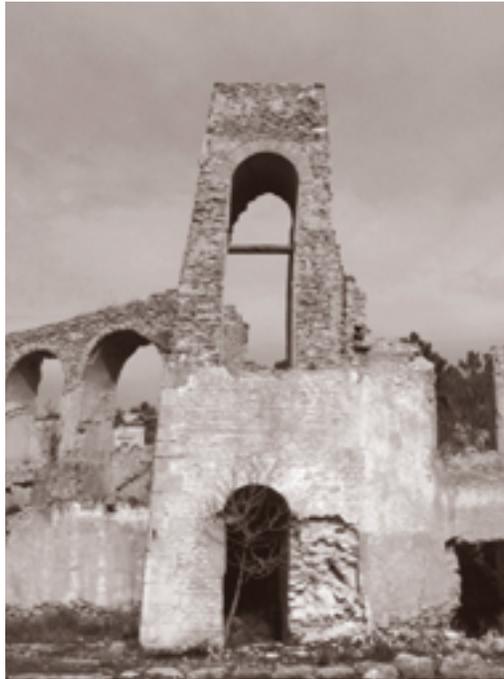
ANTERIOR A LA INTERVENCIÓN

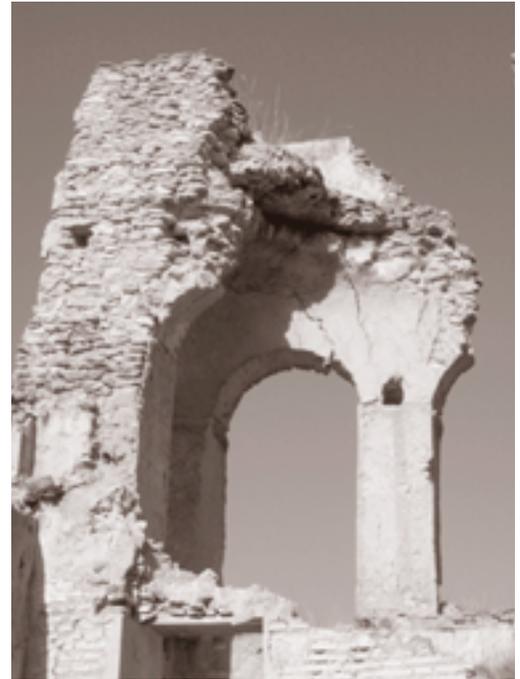
ANTERIOR A LA INTERVENCIÓN

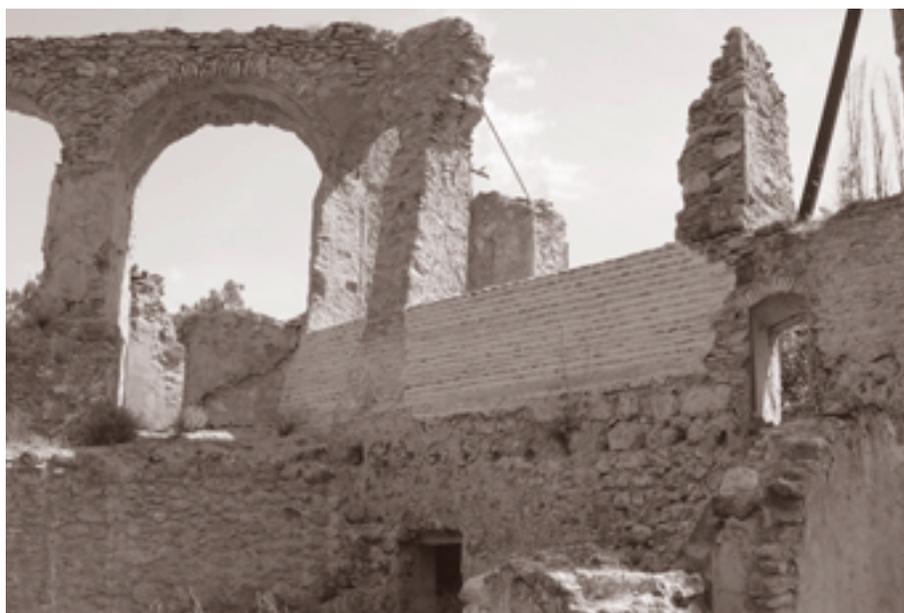
POSTERIOR A LA INTERVENCIÓN

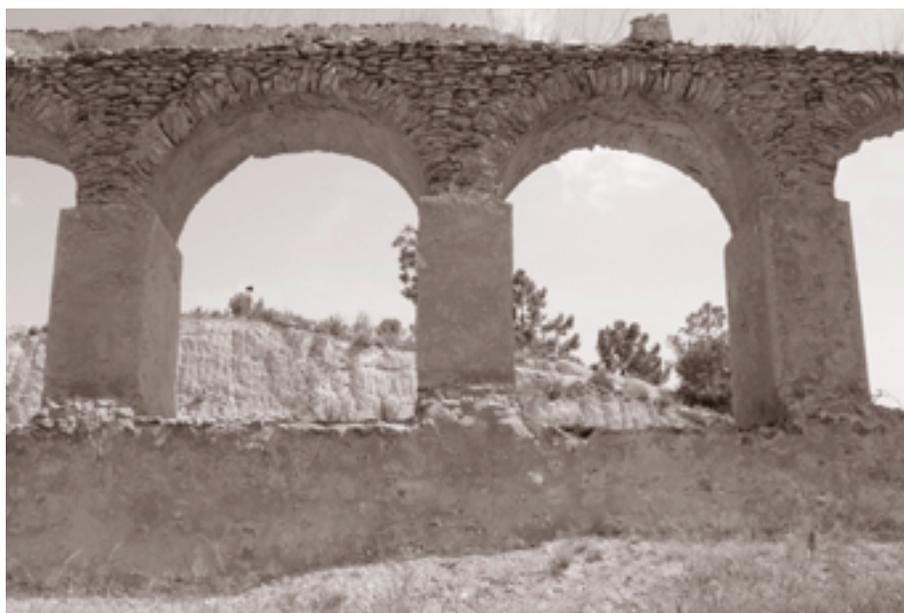
POSTERIOR A LA INTERVENCIÓN
