POTERNA DE LA MURALLA DE CARLOS III DE CARTAGENA

ACONDICIONAMIENTO DE LA POTERNA DE LA MURALLA DE CARLOS III DE CARTAGENA

PROMOTOR:	Dirección General de Cultura. Consejería de Educación y Cultura de la Comunidad Autónoma de Murcia.
ESTUDIOS ARQUEOLÓGICOS PREVIOS:	Federico Santaella Pascual
ARQUITECTOS:	Alberto Ibero Solana y José Manuel Chacón Bulnes
ARQUITECTO TÉCNICO:	Javier Augusto Domingo Alcolea
EMPRESA CONSTRUCTORA:	Construcciones Leandro, S.L.
INVERSIÓN REALIZADA:	175.000 €

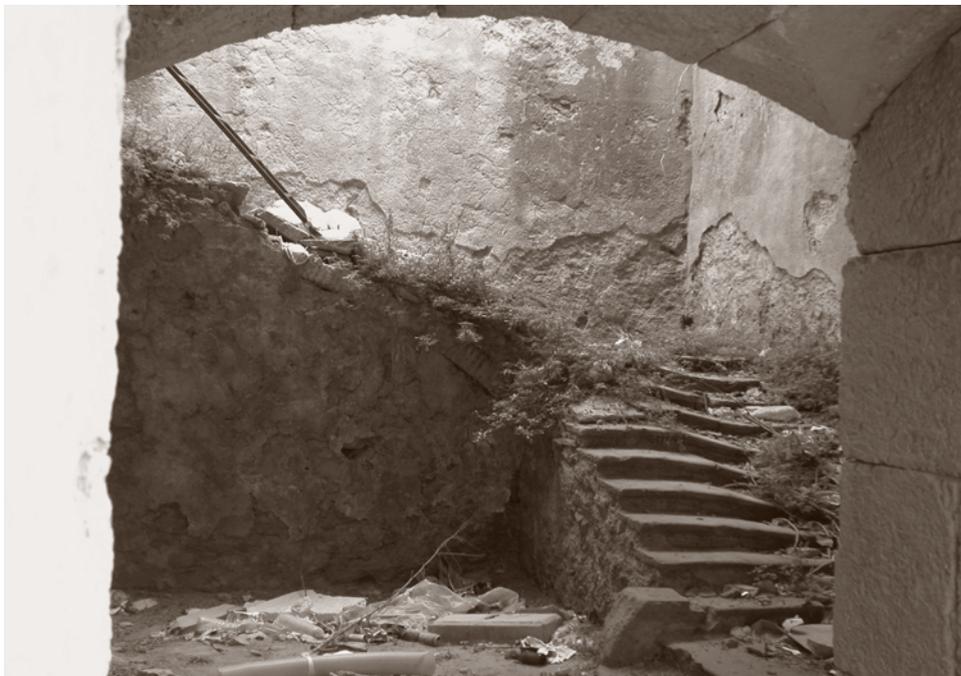
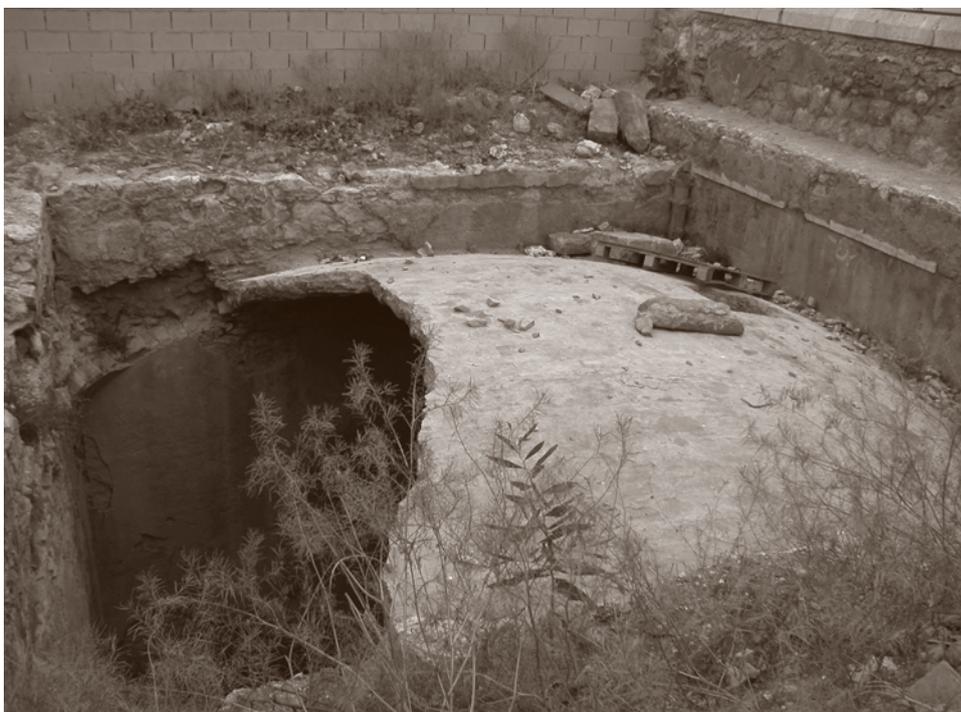
ANTERIOR A LA INTERVENCIÓN

Básicamente, lo único que se conserva de la escalera son los tres primeros tramos de los seis que la forman. Éstos se encontraban en muy mal estado, pudiendo afirmarse que amenazaban con desplomarse.

Los peldaños formados por piedra natural estaban parcialmente hundidos y era prácticamente imposible su reutilización.

Las paredes interiores se encontraban llenas de humedades y eflorescencias, producidas por el aporte de agua del terreno en contacto directo con los muros de contención de la Poterna.

El revestimiento presentaba numerosos desconchones, apareciendo al descubierto la piedra o mampuesto.

El suelo desde el que arranca la escalera no parecía estar pavimentado, ya que lo único que se observaba era tierra y plantas.
