SECTOR I: CONJUNTO DEL CERRO DE LA PARRETA

Índice de contenido SECTOR I: Conjunto minero del Cerro de La Parreta en Alumbres

CARACTERÍSTICAS Y LOCALIZACIÓN DEL SECTOR I

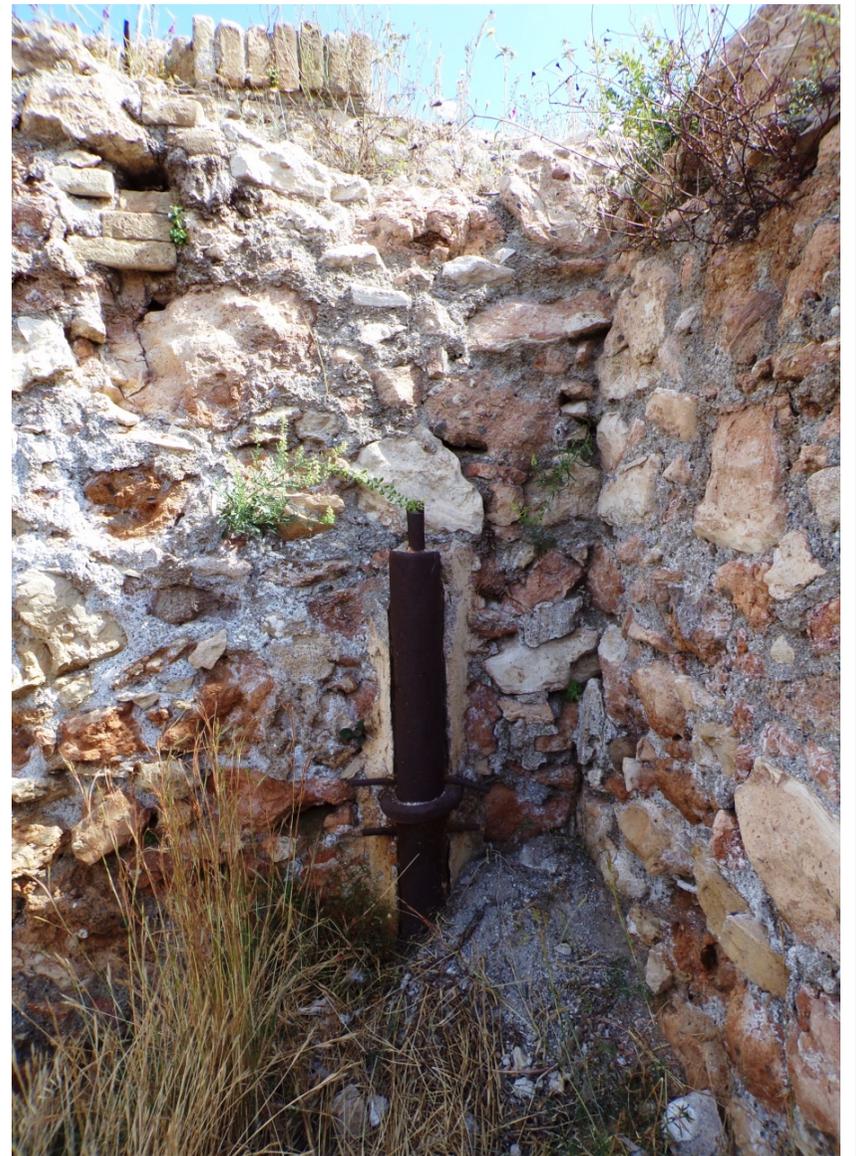
8. Refuerzo metálico de la plataforma amesetada de la mina El Faro.

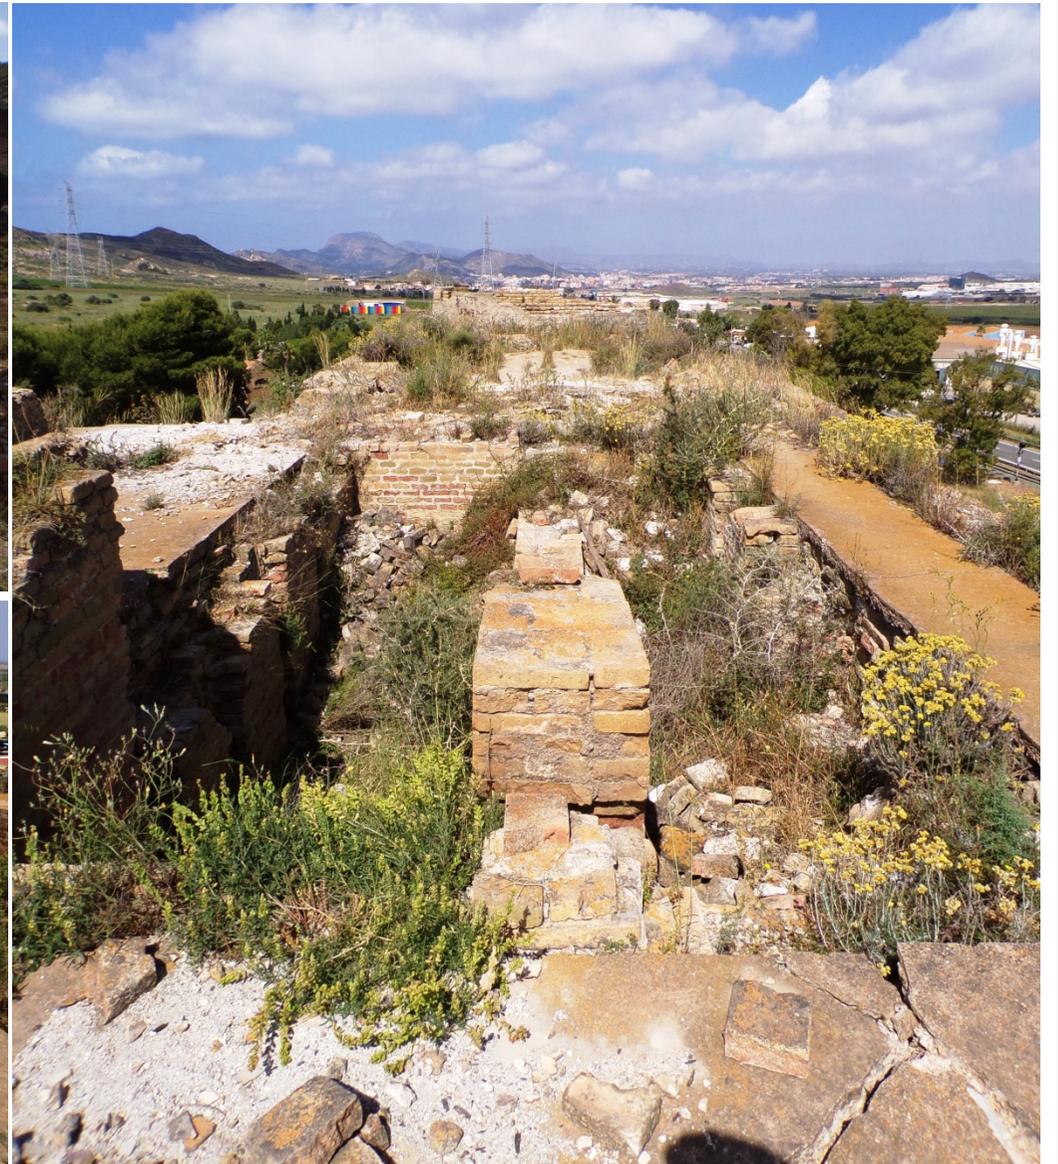
11. Foso de la casa de máquinas de la mina El Faro.

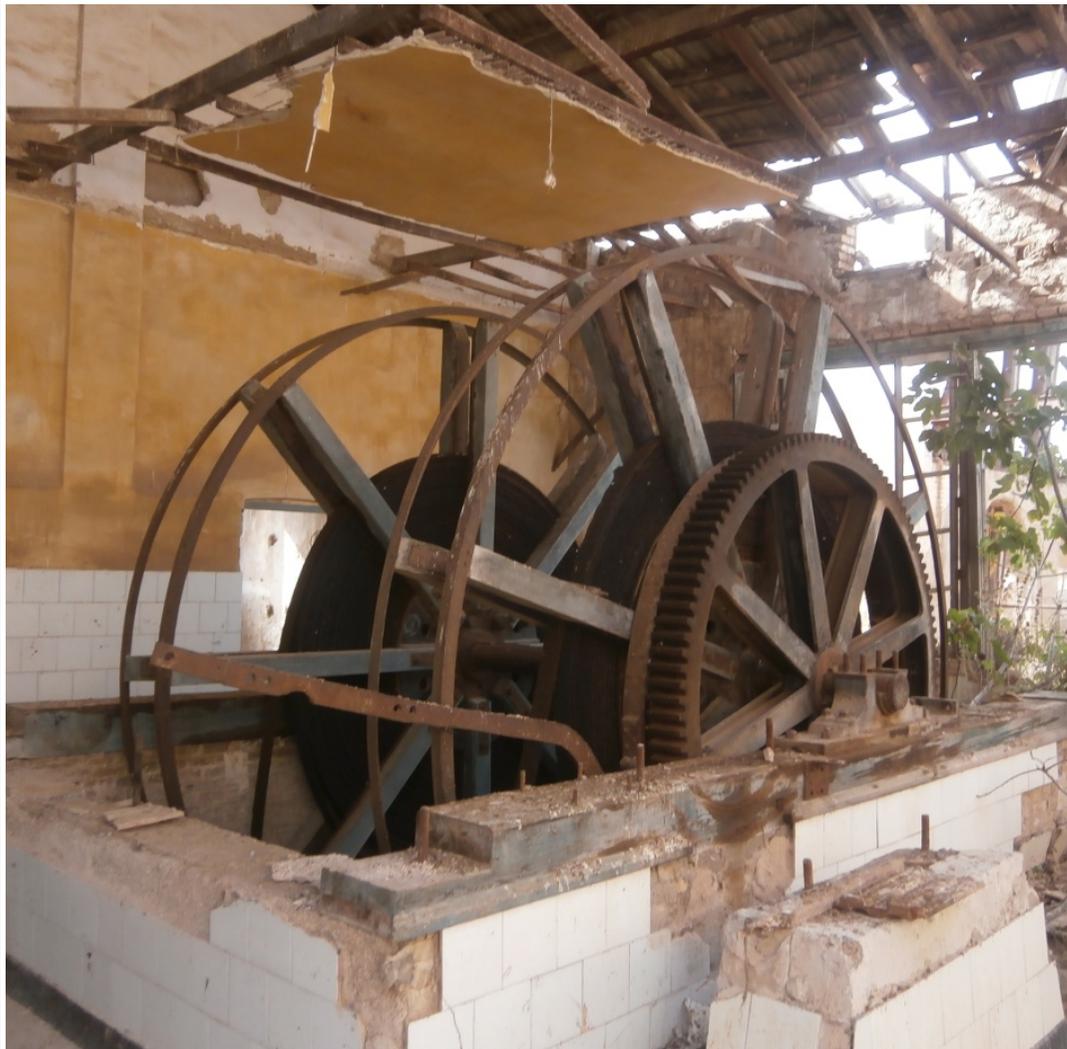
13, 14 y 15. Restos de la maquinaria de extracción conservados en el interior de la casa de máquinas de la mina Manolita y situación de la techumbre de la casa de máquinas en el año 2019.

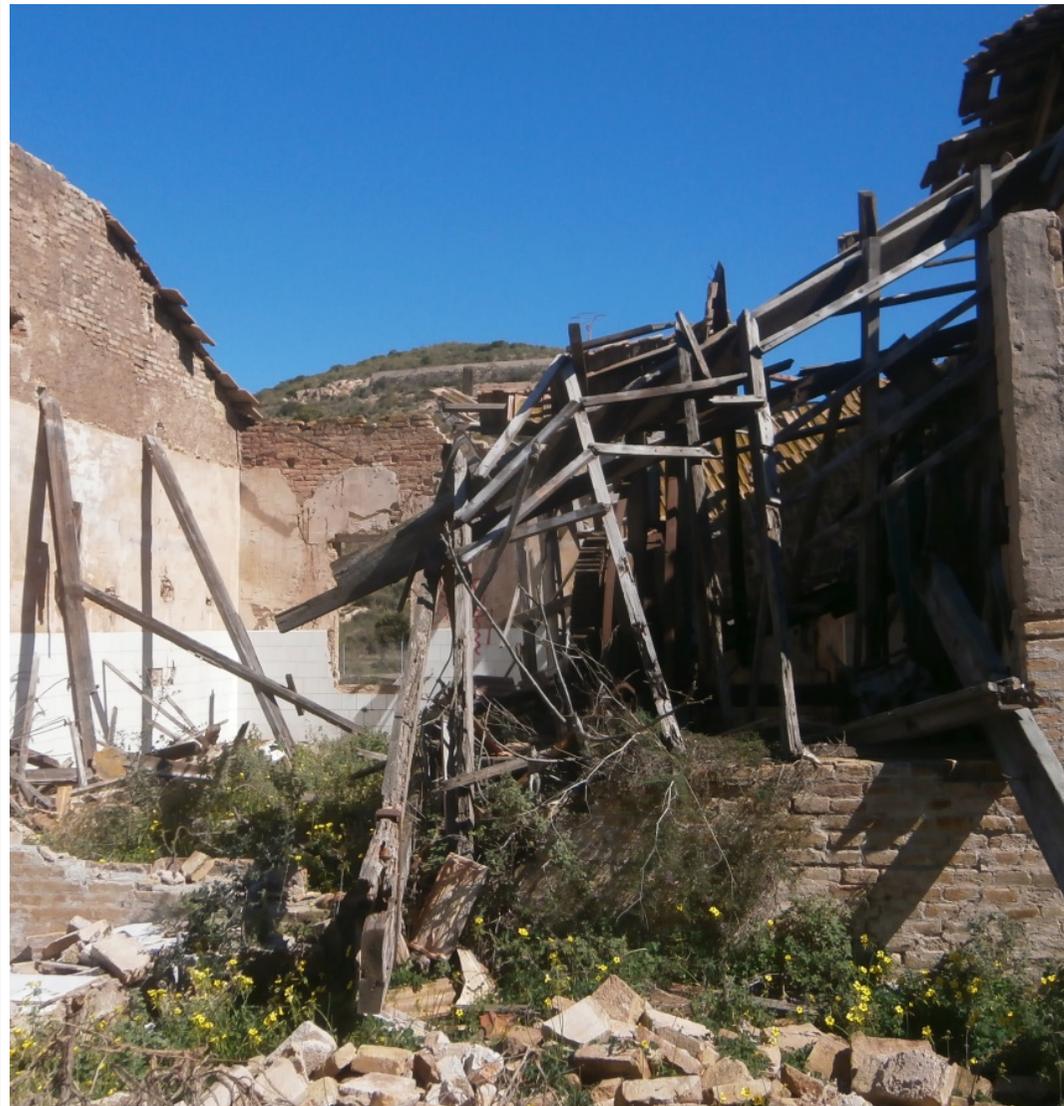
16, 17 y 18. Situación actual de la fachada occidental y techumbre casi totalmente derruida de la casa de máquinas de la mina Manolita y restos de la maquinaria de extracción conservados entre los escombros.

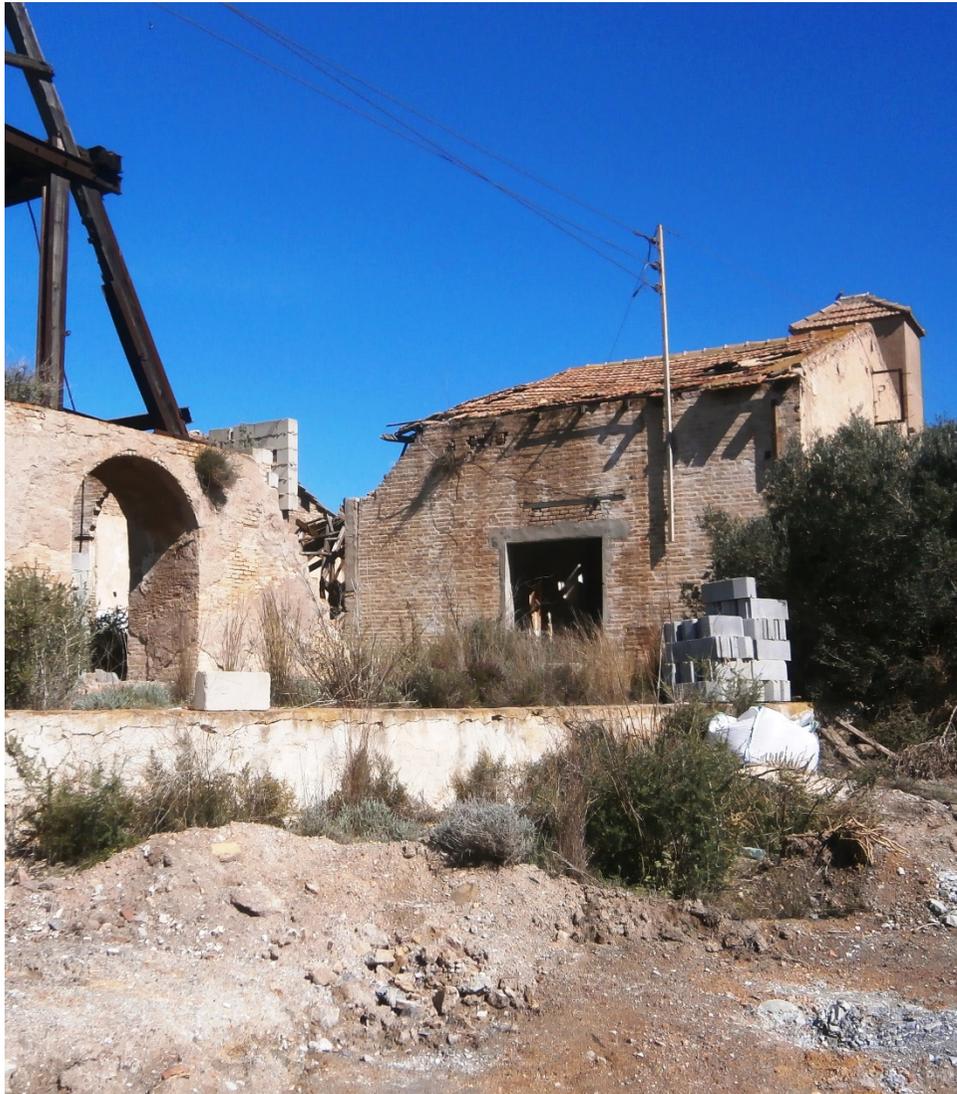
19, 20 y 21. Situación actual del exterior e interior de la sala anexa a la casa de máquinas que albergaba la instalación eléctrica y la torre del transformador de electricidad de la mina Manolita.

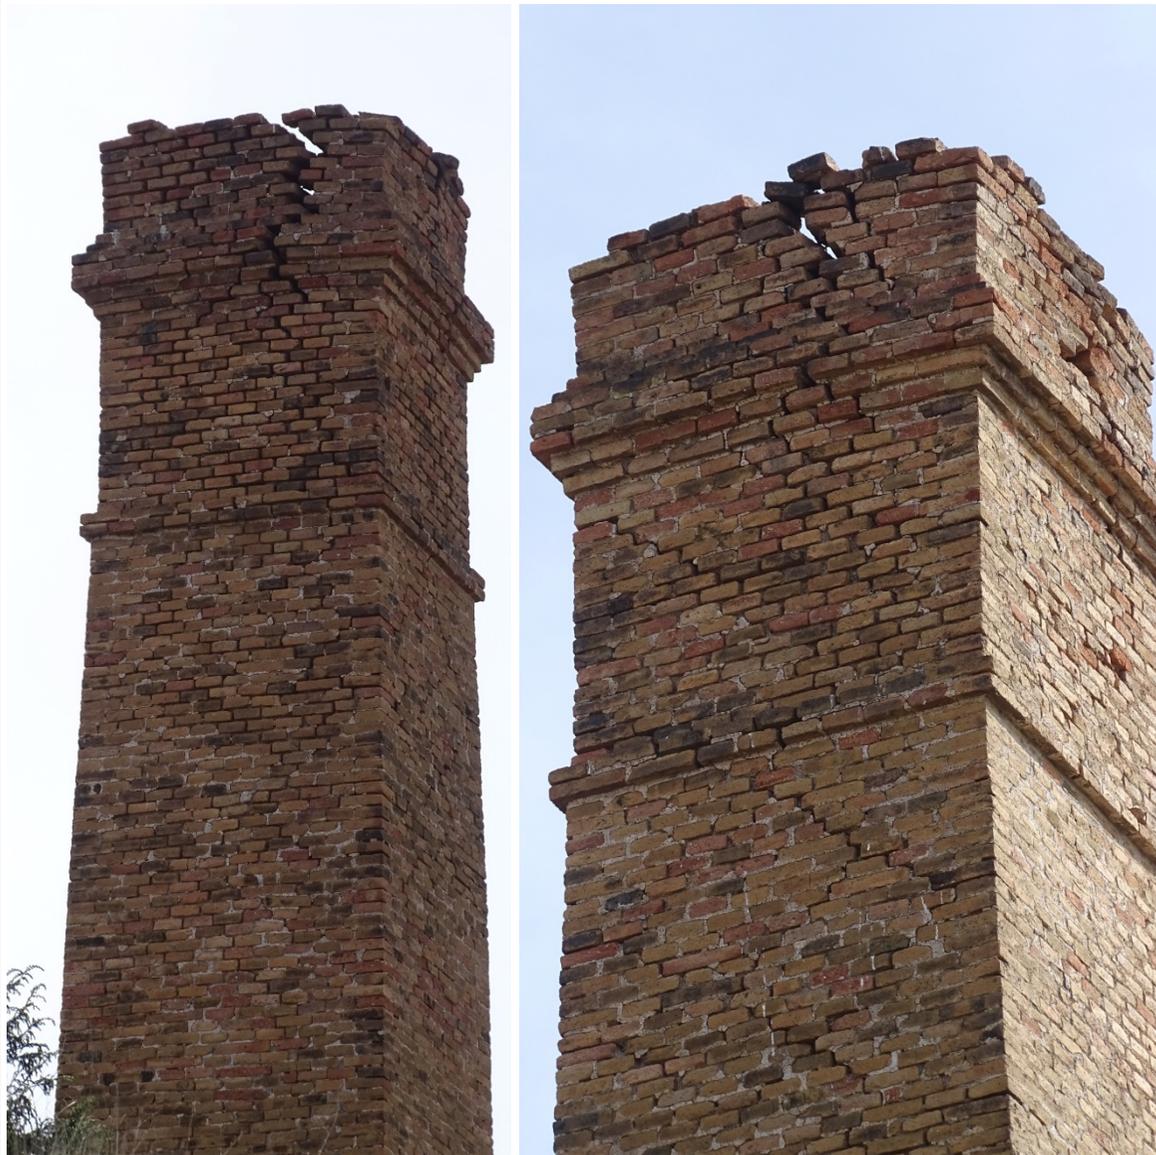
ESTADO DE CONSERVACIÓN: Valoración BUENO, daños menores			
El estado general de conservación de la chimenea es bueno, presentando solamente algunos desperfectos y alguna grieta en la parte superior o coronación.			
NIVEL DE RIESGO: Valoración global	SEGURIDAD PARA LAS PERSONAS		SEGURIDAD DEL ELEMENTO
El nivel de riesgo para las personas es intermedio y para el propio elemento es bajo	Existe un nivel intermedio de riesgo para las personas siendo los riesgos de mayor probabilidad los siguientes: <ul style="list-style-type: none"> ✓ Riesgo de caídas por taludes y por la existencia de zonas con diferentes niveles. ✓ Posibilidad de desprendimiento de ladrillos del elemento. 		Existe un nivel bajo de riesgo para el elemento siendo los riesgos de mayor probabilidad los siguientes: <ul style="list-style-type: none"> ✓ Posibilidad de desprendimiento de ladrillos del elemento.
VALOR PATRIMONIAL: MUY ALTO			GRADO DE PROTECCIÓN

6 y 7. Detalles del tramo superior y la corona de la chimenea.

Se trata de una de las pocas chimeneas de maquinaria a vapor de la Sierra Minera que se encuentran en buen estado de conservación.			1
PROPUESTAS DE CONSERVACIÓN:			
Se recomienda una limpieza de escombros en el terreno y consolidación o refuerzo de las estructuras de la instalación minera. Sería necesaria una actuación de reparación de la corona superior de la chimenea y consolidación de la boca de la galería de humos ya que se trata de las partes del elemento que se encuentran en peor estado de conservación. Colocación de cartelería informativa.

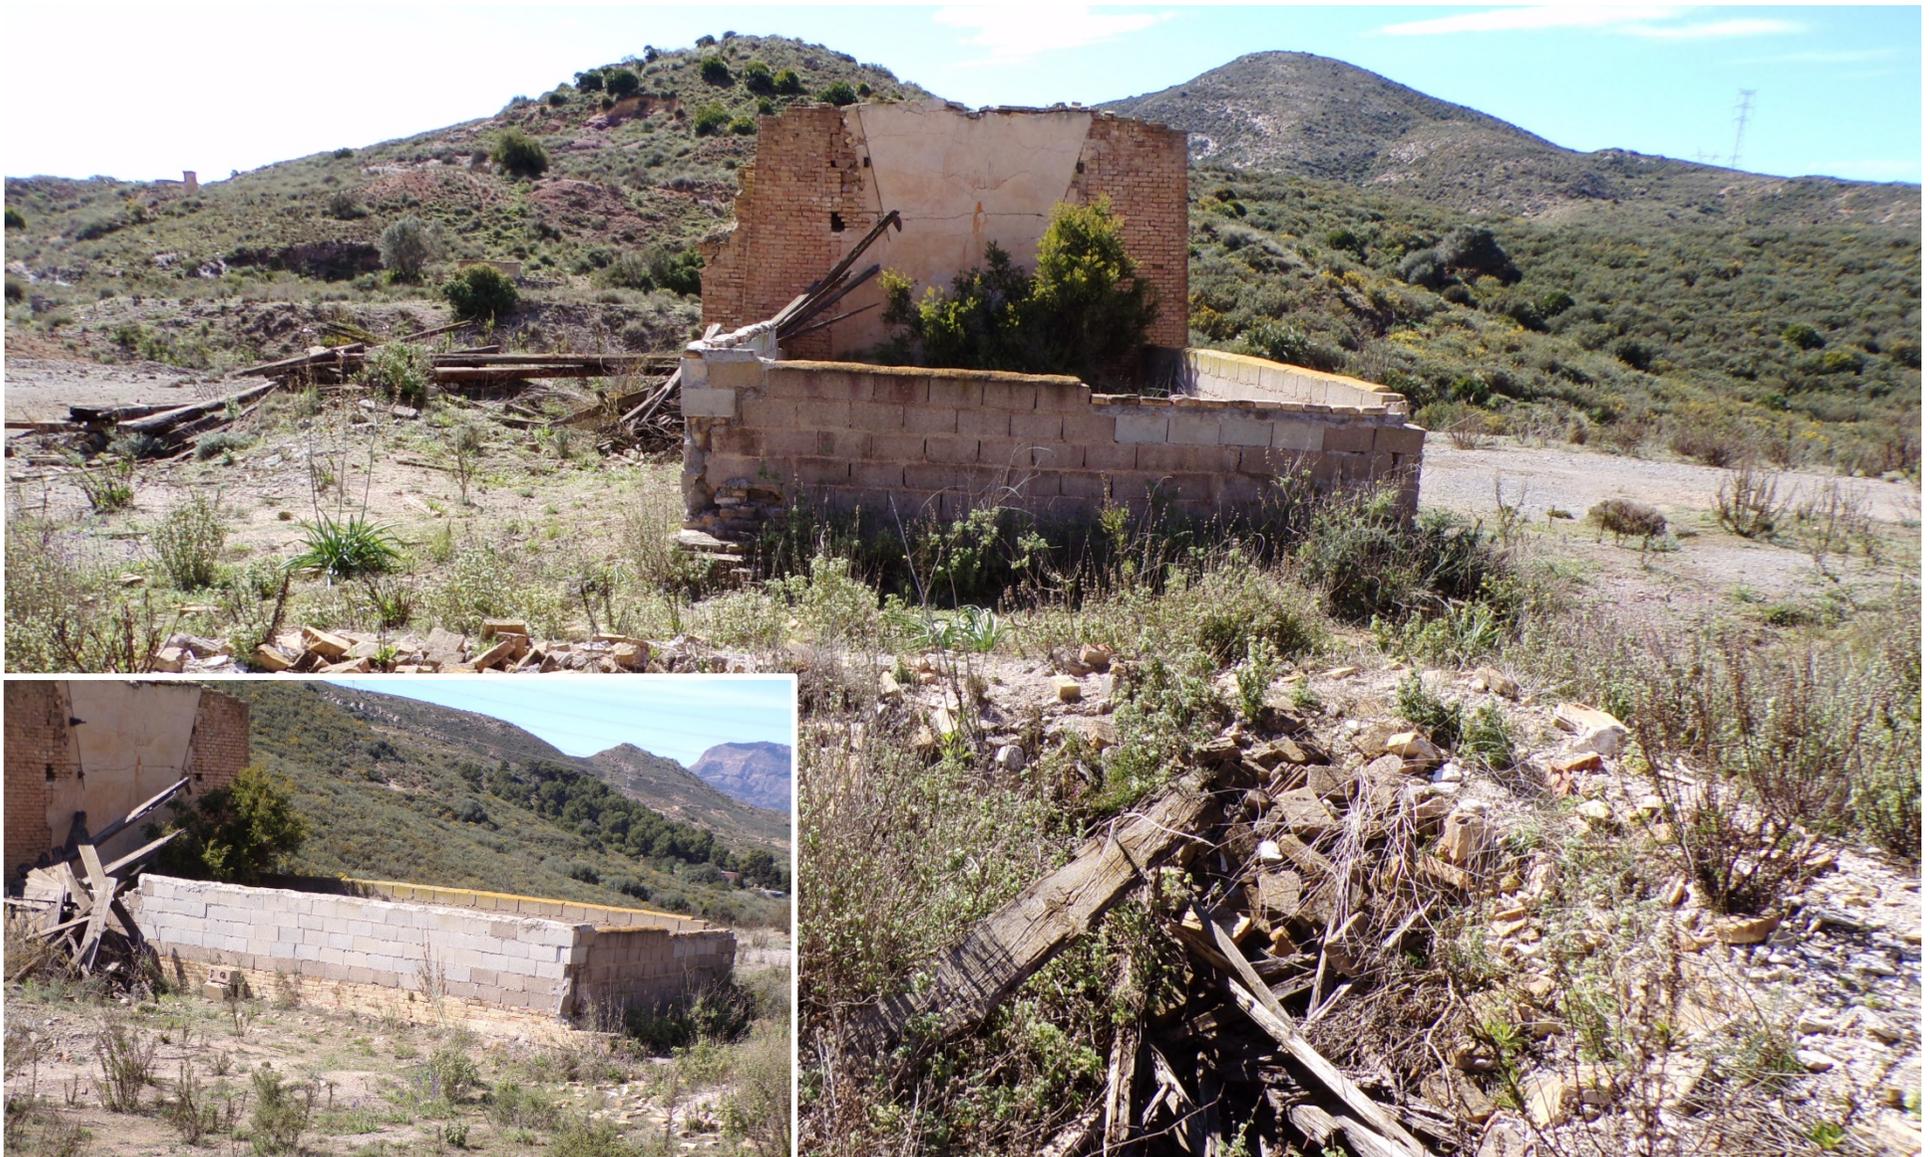
9 y 10. Brocal del pozo y restos de la casa de máquinas arrasada

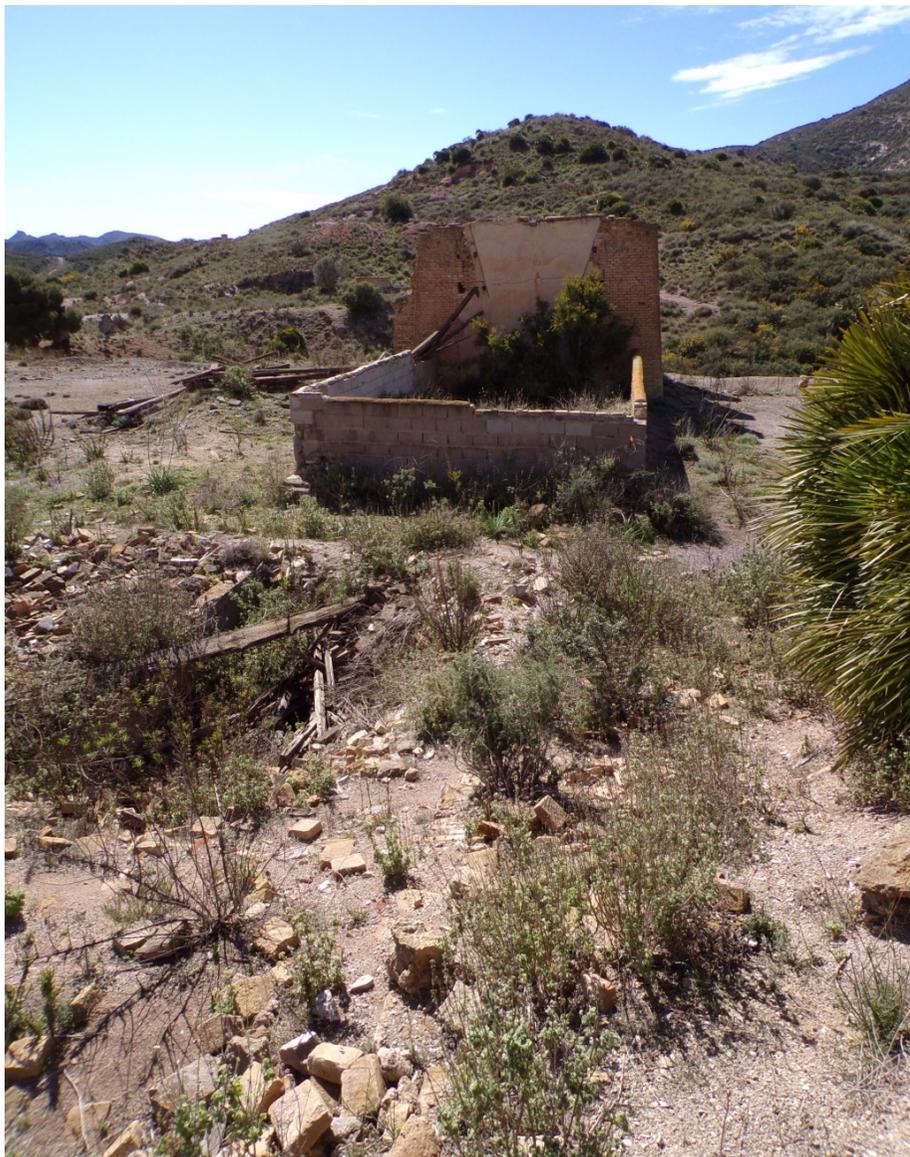
11, 12 y 13. Restos de la casa de máquinas arrasada y detalle del foso de la maquinaria de la mina San Simón.

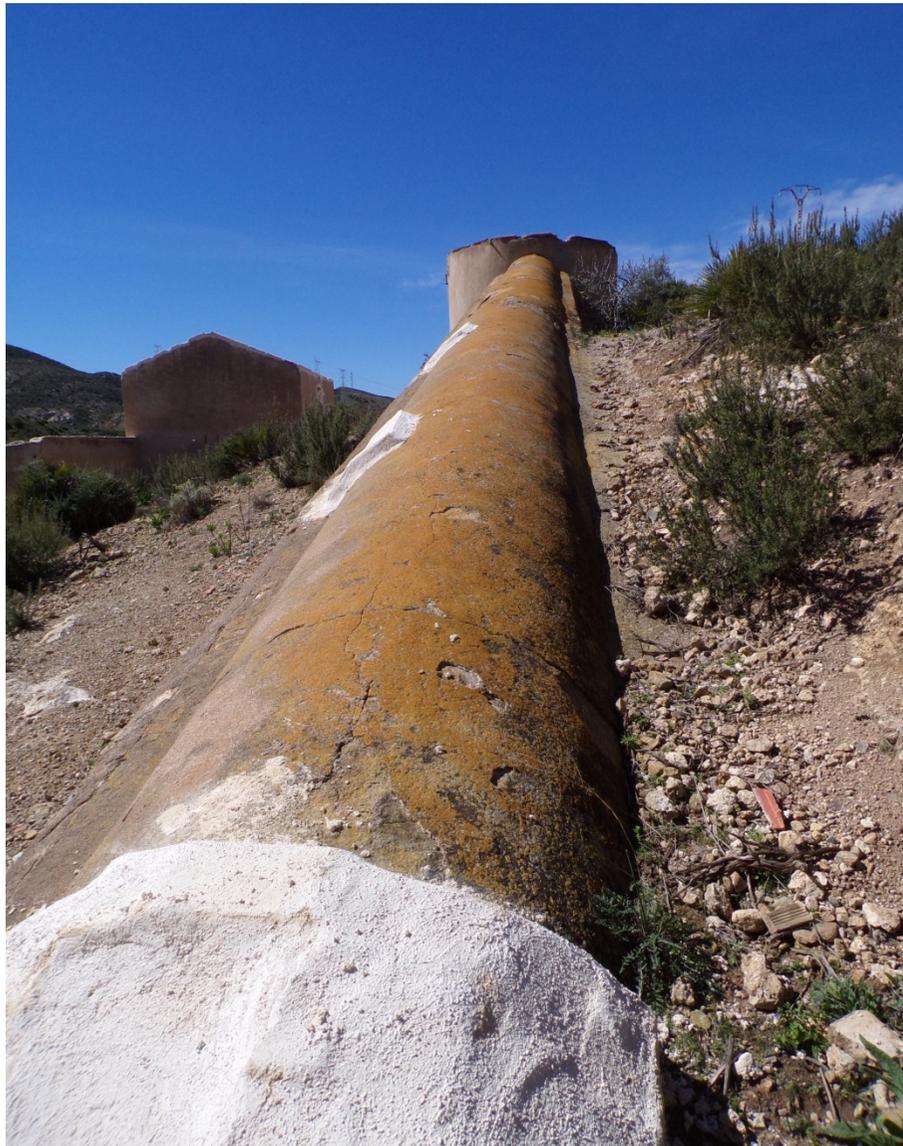
22. Detalle del estado del exterior del bastidor de obra del transporte para el mineral.

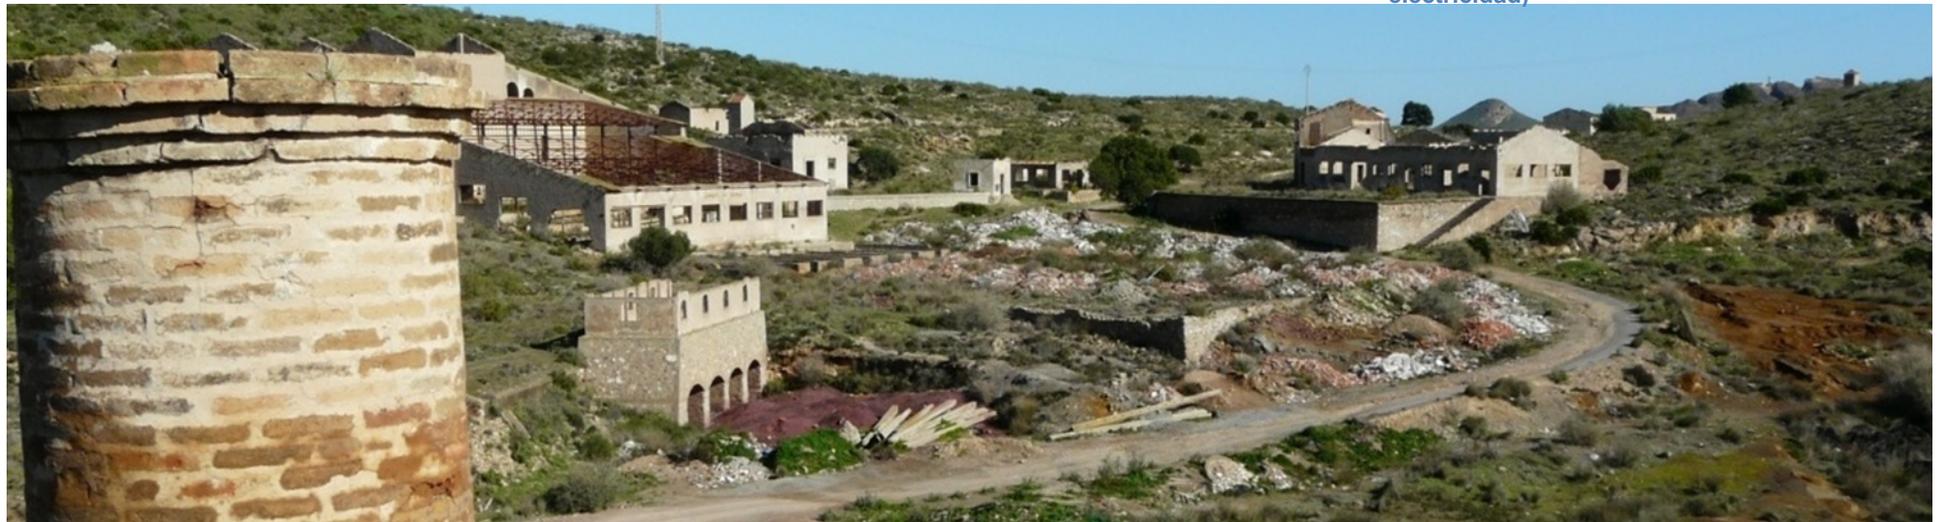
31. Vista general del lavadero San Ignacio en 2010, desde la chimenea del polvorín de la mina San Eloy.

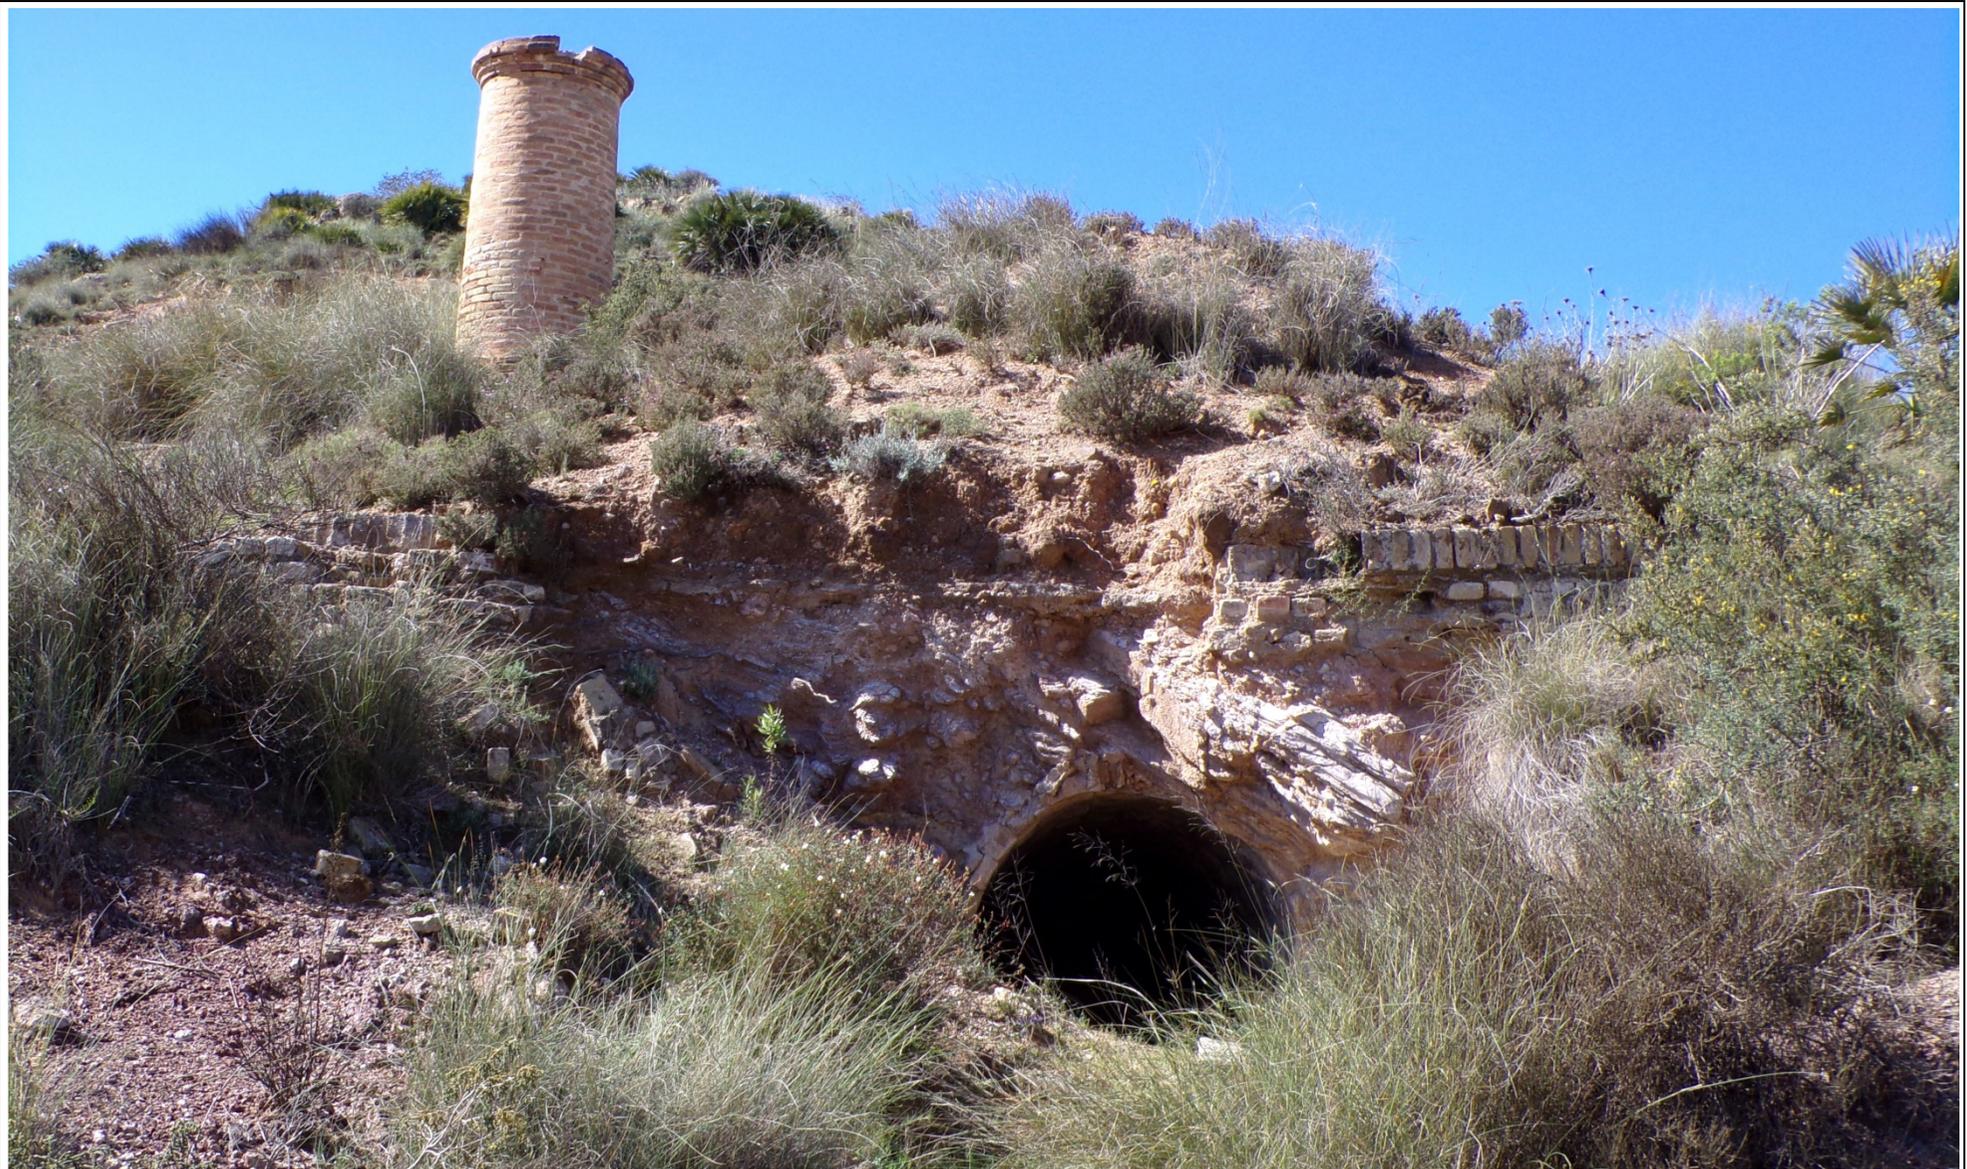
ESTADO DE CONSERVACIÓN: Valoración REGULAR, daño no estructural		
Mientras que el interior del polvorín se encuentra en un relativo buen estado de conservación, la fachada de este inmueble está en parte derribada y no se conserva la puerta de cierre de este recinto de almacenaje de explosivos. Todo esto hace que podamos indicar que el estado general del polvorín es regular.		
NIVEL DE RIESGO: Valoración global	SEGURIDAD PARA LAS PERSONAS	SEGURIDAD DEL ELEMENTO
El nivel de riesgo para las personas y para el propio elemento es bajo.	Existe un nivel bajo de riesgo para las personas siendo los riesgos de mayor probabilidad los siguientes: <ul style="list-style-type: none"> ✓ Desprendimiento mampostería. ✓ Riesgo de caídas por taludes y terreras. 	Existe un nivel bajo de riesgo para el elemento siendo los riesgos de mayor probabilidad los siguientes: <ul style="list-style-type: none"> ✓ Desprendimiento mampostería, sobre todo de la fachada del polvorín. ✓ Riesgo de expolio de elementos constructivos. ✓

1. Vista general del estado actual de la fachada y chimenea de polvorín de la mina San Eloy.

VALOR PATRIMONIAL: MEDIO	GRADO DE PROTECCIÓN	1
Nos encontramos con uno de los pocos polvorines conservados en la Sierra Minera de Cartagena-La Unión, pero cuya fachada de acceso está prácticamente derrumbada.		
PROPUESTAS DE CONSERVACIÓN:		
Se recomienda una limpieza del terreno y consolidación básica del elemento para minimizar riesgos y evitar un mayor deterioro de la instalación. En un futuro sería interesante restaurar la fachada de este elemento ya que existen muy pocos polvorines que se conserven en condiciones aceptables en la comarca minera. Colocación de un cartel informativo.

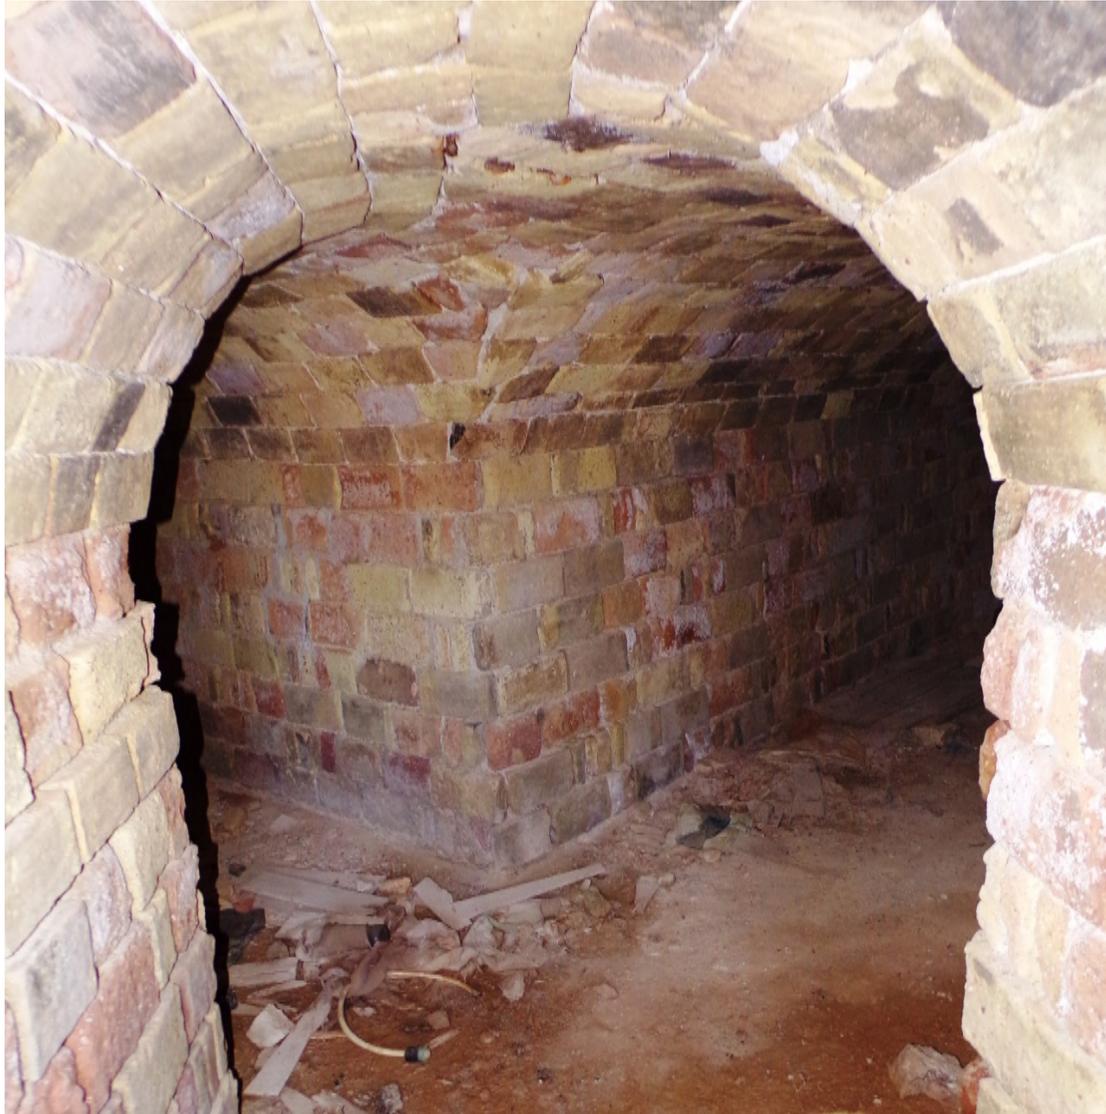
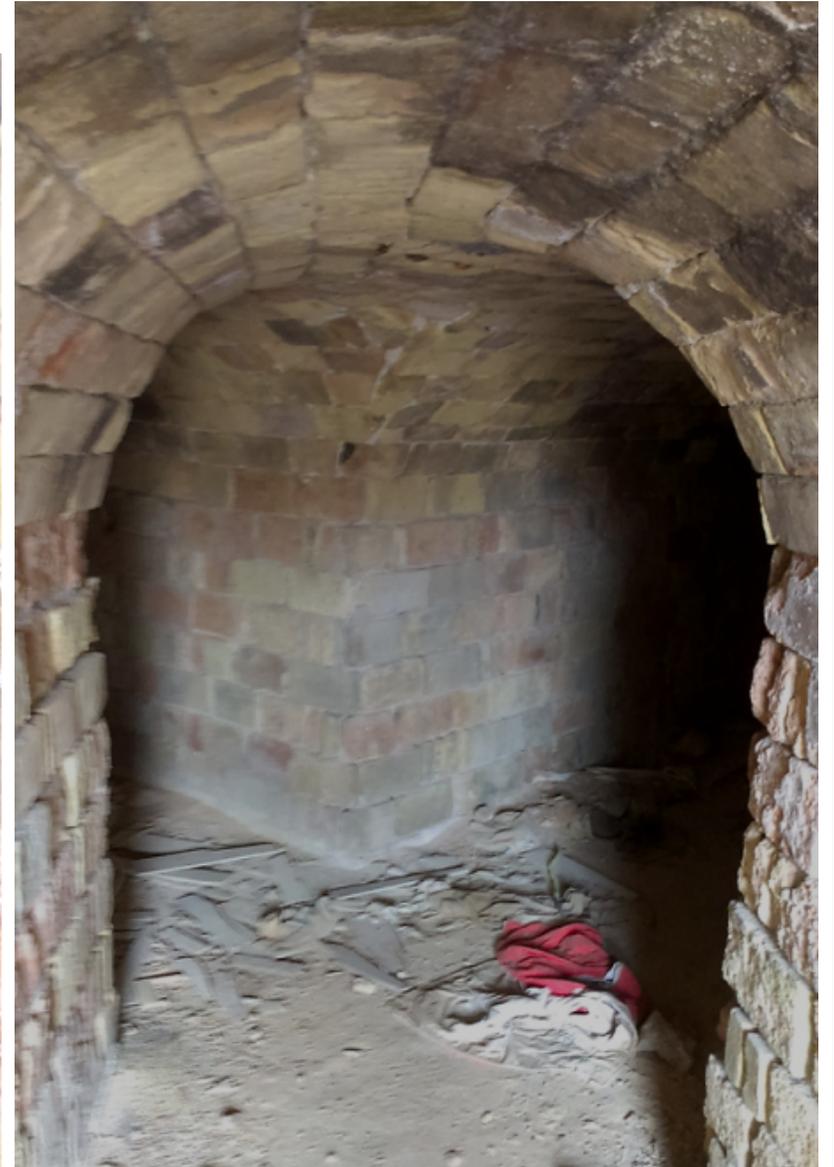
10 y 11. Estado del interior de las galerías (bifurcación) del polvorín de la mina San Eloy en la actualidad (izquierda) y en 2016 (derecha).
