SECTOR V: CAMINO DEL 33 – CUESTA DE LAS LAJAS

Índice de contenido SECTOR V: Camino del 33 – Cuesta de Las Lajas

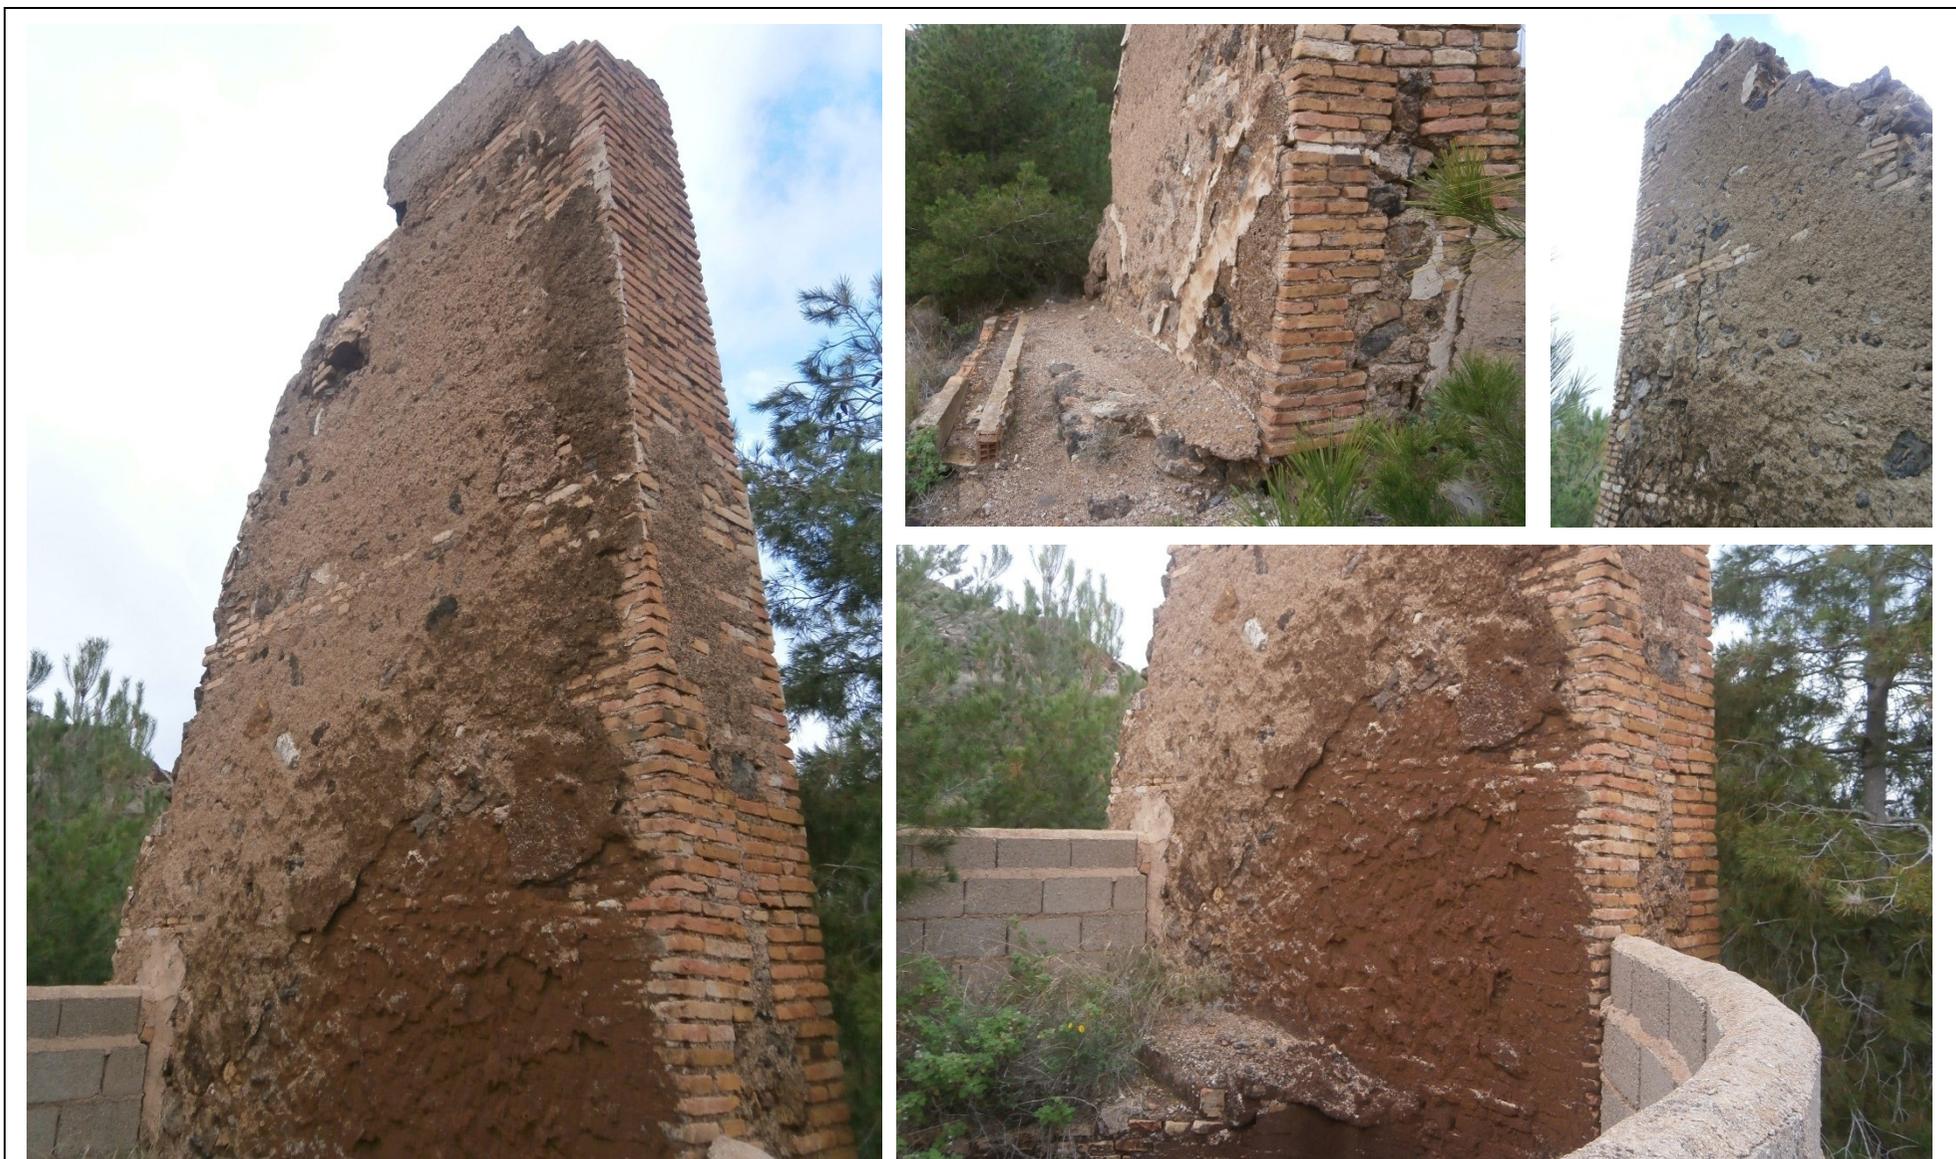
5, 6 ,7 y 8. Detalle del estado actual del castillete de la mina San Jorge.

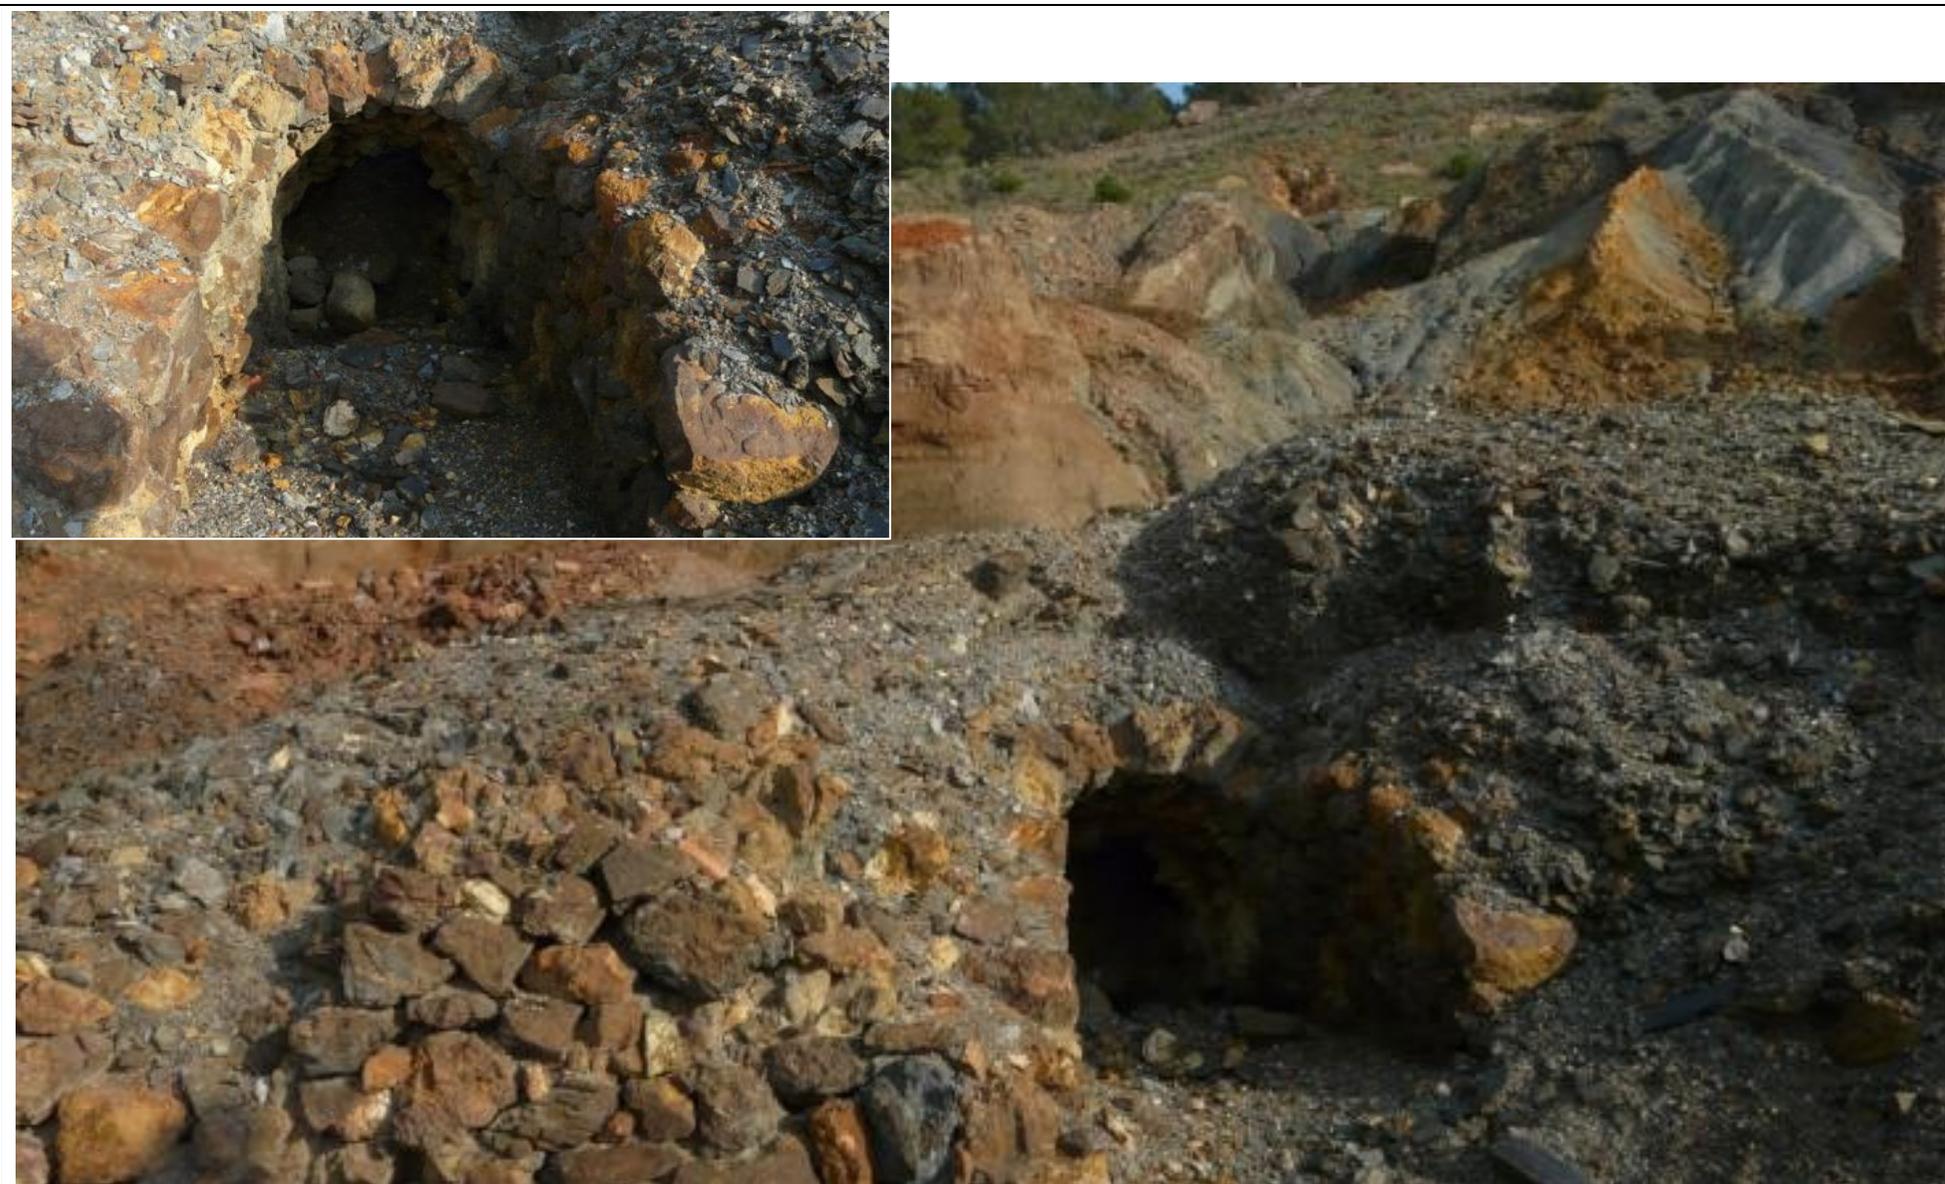
14 y 15. Antigua galería entibada a piedra seca de posible origen romano en la mina San José.

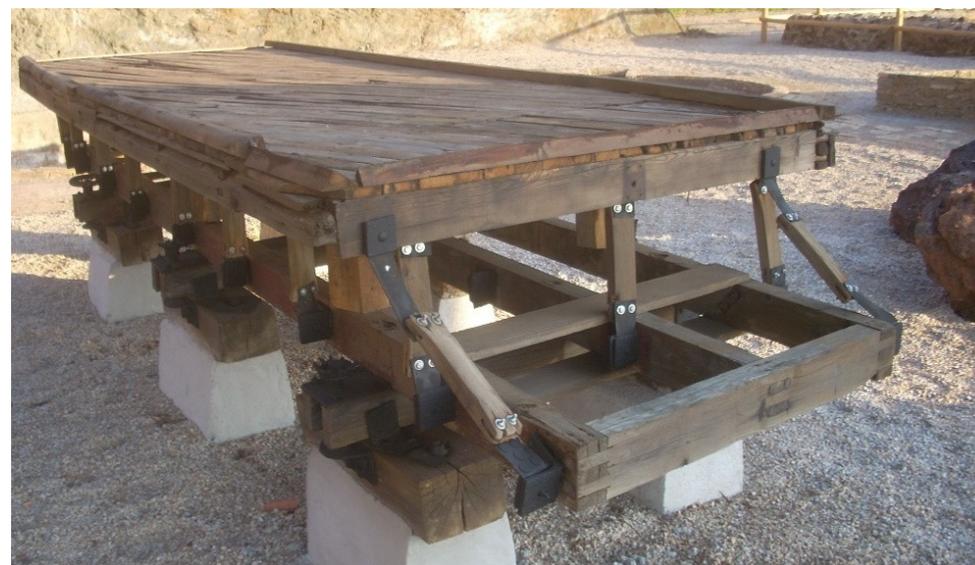
23. Mesa vibratoria original instalada en el lavadero y que se ha tenido que retirar debido a su grave deterioro. (Fotografía del año 2010).

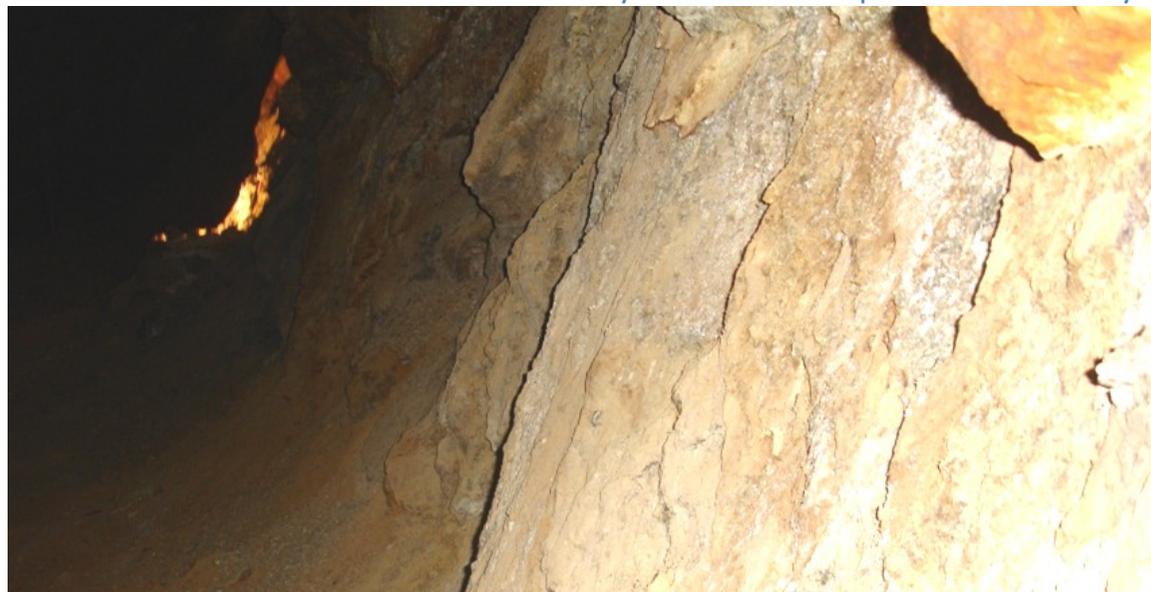
18. Falla que corta y desplaza el manto mineral.

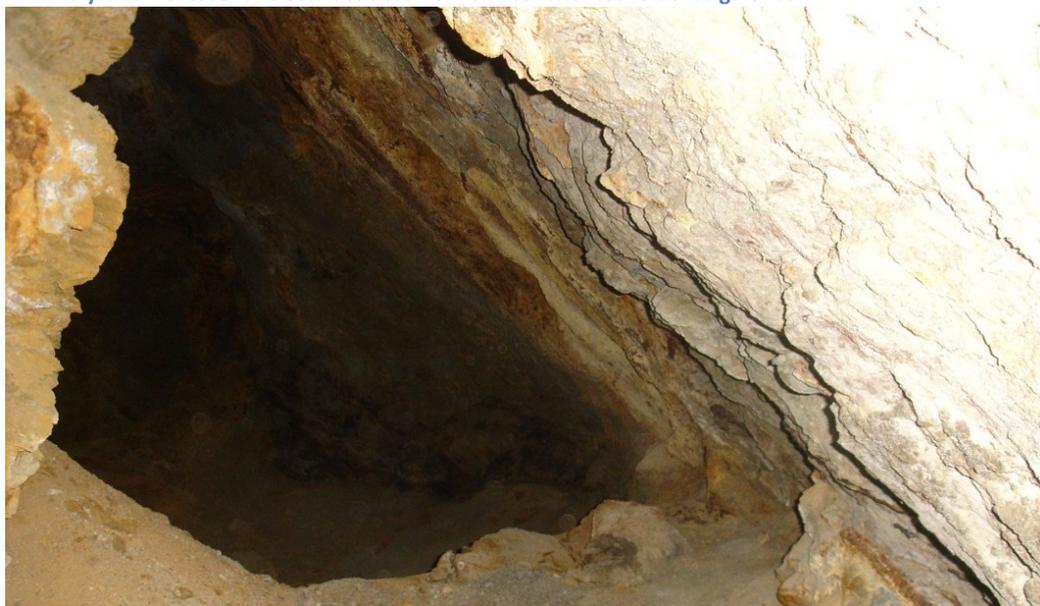
25. Falla de Pablo y Virginia, que separa los minados de Pablo y Virginia alta y de Pablo y Virginia baja.

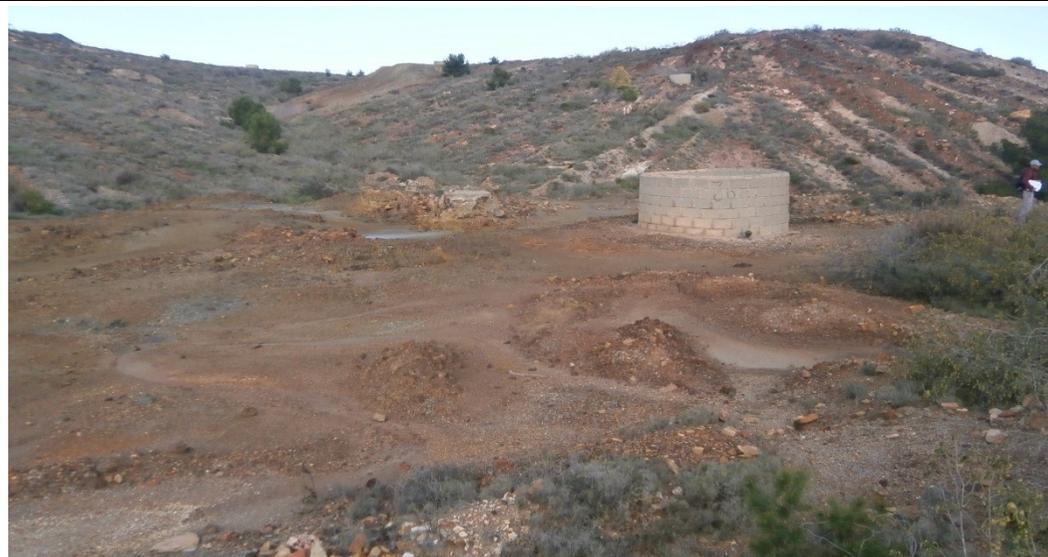
17. Vista general del estado actual del lavadero gravimétrico de la mina Cartagenera en un entorno roturado por maquinaria pesada.

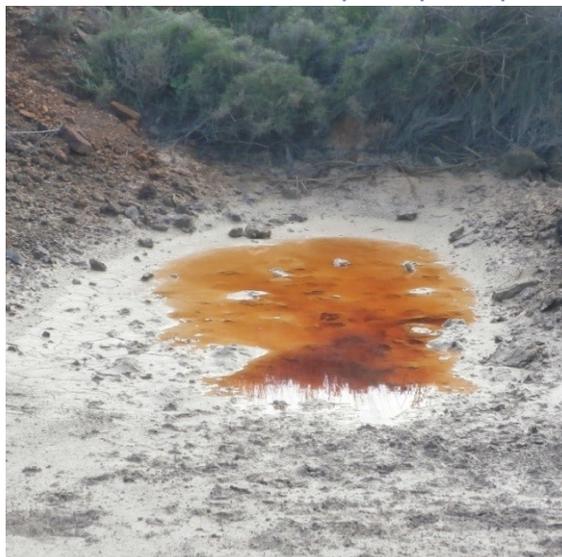
28. Charco de aguas ácidas de coloración rojiza junto al lavadero de la mina Cartagenera.

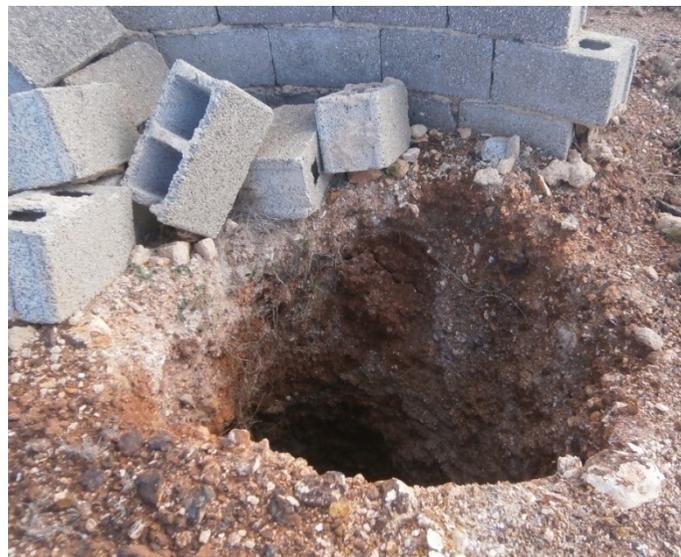
29 y 30. Pozo con el brocal deteriorado en la concesión minera Cartagenera.

Adecuación urgente de los pozos dañados o sin brocal en todo el entorno. Se necesita también la protección de los rumbos, mediante diques o represas, que eviten los daños por escorrentías de agua.

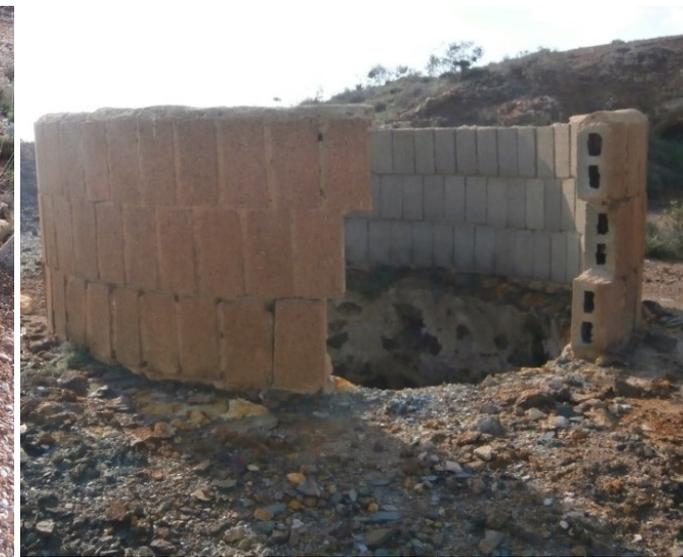
31 y 32. Mina con pivotes de un antiguo malacate con el brocal del pozo deteriorado y con grave peligro.

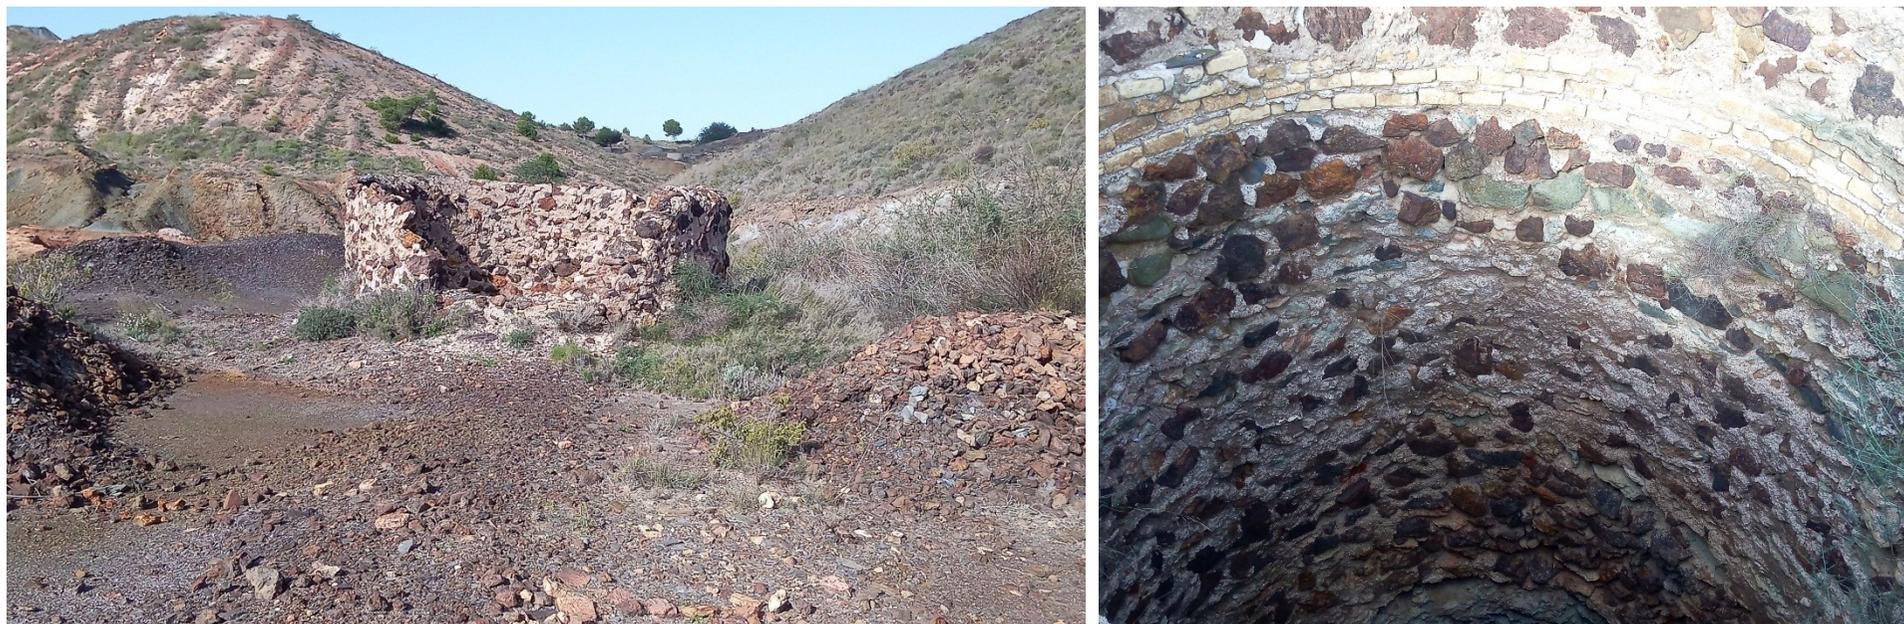
5 y 6. Exterior e interior de uno de los pozos con el brocal deteriorado en la concesión minera Segunda Aparecida.

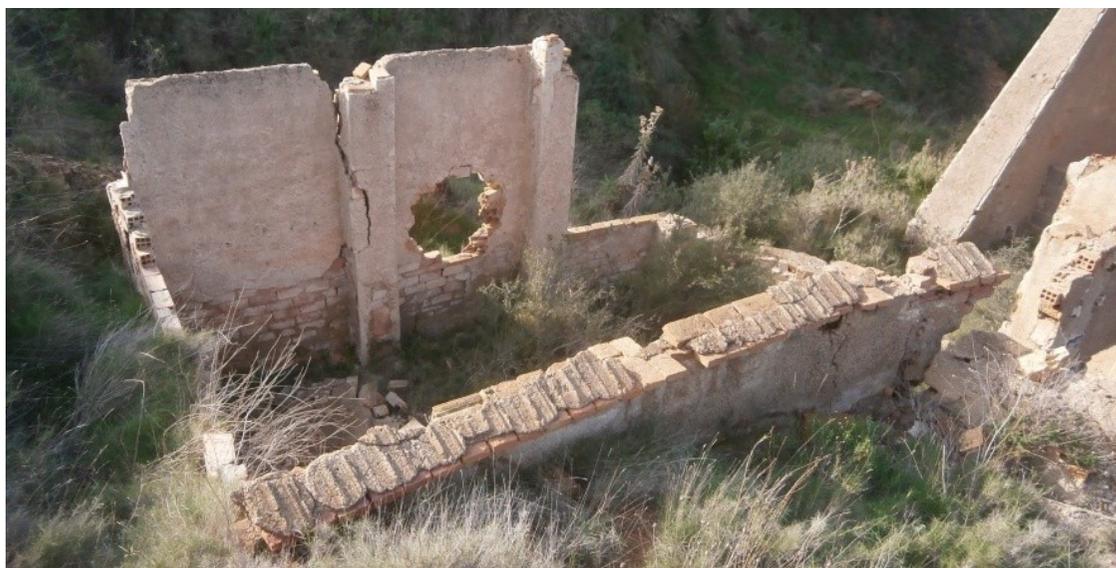
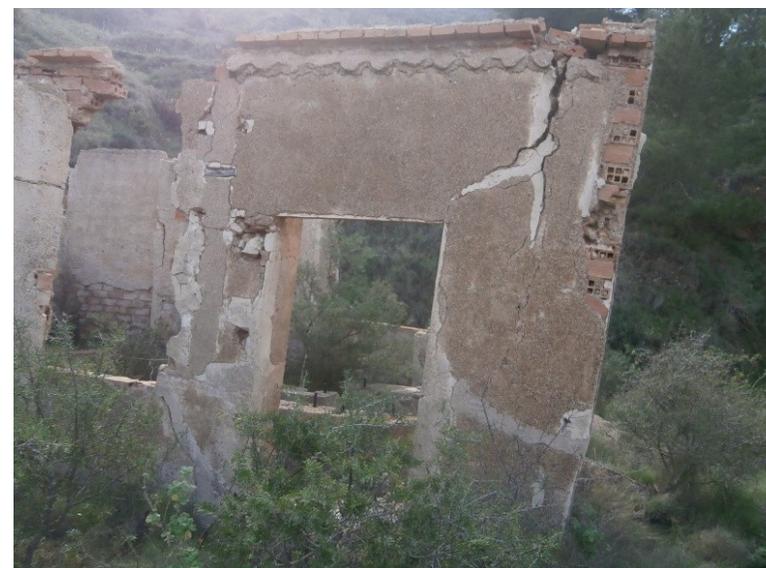
14 y 15. Restos de la casa de máquinas de la mina Pronta conservada en muy deficiente estado.

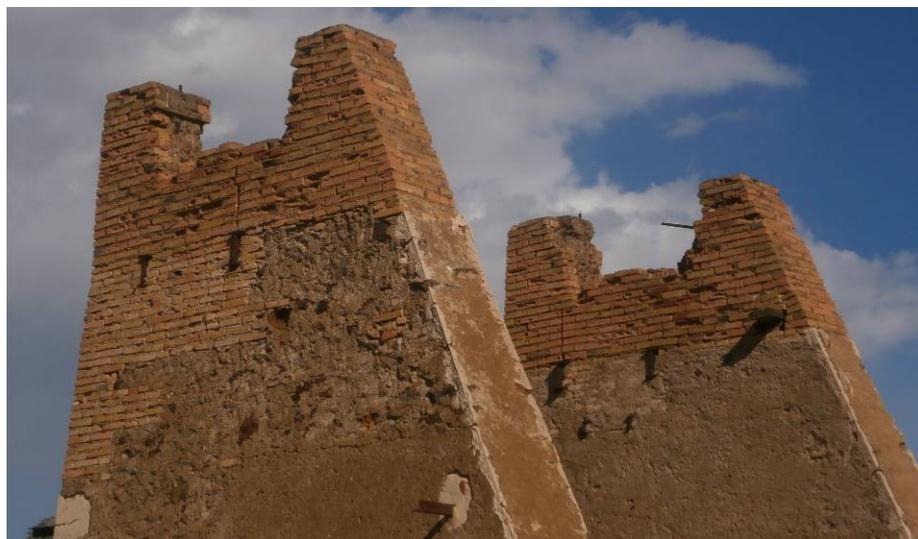
7. Parte superior del castillete donde se aprecian daños por expolio de las poleas.

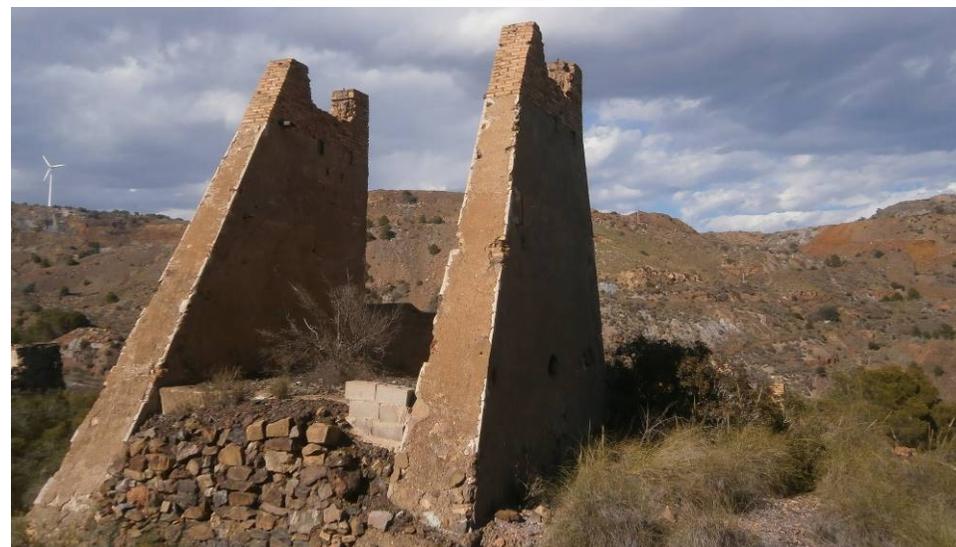
8. Castillete de la mina Robustiana con el pozo maestro sin protección en su lado oeste.
