EXCAVACIÓN Y TRASLADO DEL SEPULCRO ROMANO DE LA CALLE  
DEL GALLO-CALLE CARTAGENA (PUERTO DE MAZARRÓN,  
MURCIA)

VIRGINIA PAGE DEL POZO

**Resumen:** El presente trabajo recoge el método utilizado para extraer en un bloque compacto un enterramiento tardorromano, descubierto en la década de 1980 junto a numerosas sepulturas de la misma necrópolis de La Molineta, fue el único conservado dada la envergadura del mismo. Se utilizó para el arranque un bloque mixto a base de planchas rígidas de madera reforzadas con perfiles de hierro soldados entre sí y poliuretano expandido. El bloque fue depositado en unos almacenes municipales a la espera de su restauración y exposición definitiva en un museo.

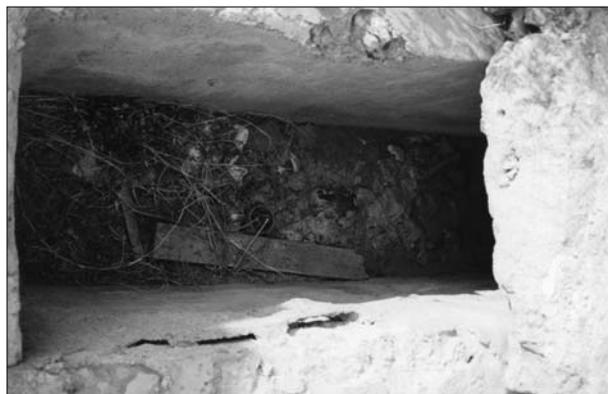
En términos generales podemos decir que el estado de conservación es bueno, aunque en el tiempo transcurrido entre que se efectuó la excavación arqueológica y esta intervención “in situ” de extracción del monumento funerario, ambas fosas fueron reutilizadas en estos últimos años, como basureros, por lo que se encontró el interior relleno de todo tipo de desperdicios y de basura (Lámina 1).

Lámina 1. Interior de uno de los enterramientos cubierto en buena parte por escombros.

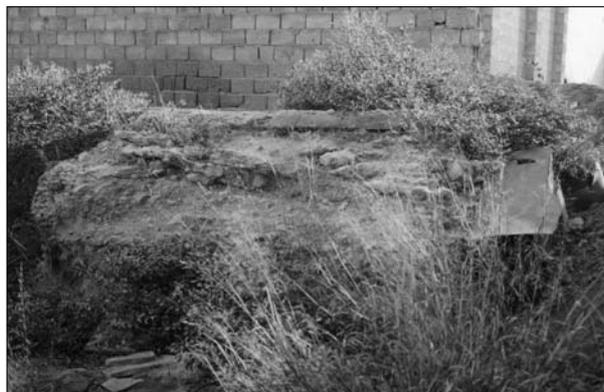
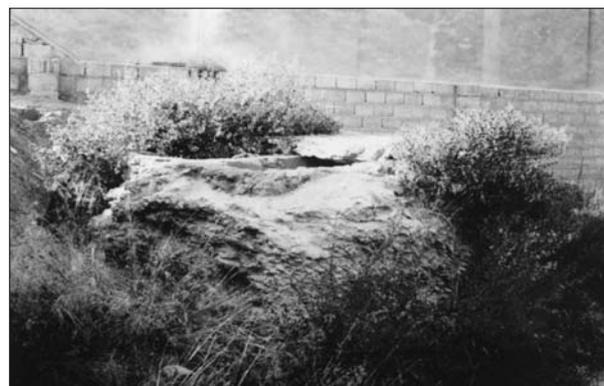
metros por encima del nivel actual del suelo. Excepto alrededor del revoco que rodea a ambas –y que originariamente quedaría también a ras del suelo–, aquí se dejó una capa de garrufo que oscilaba entre los 20 y 60 cm de anchura, con el fin de que el conjunto tuviese cierta consistencia y, de evitar de esta manera, cualquier tipo de desprendimiento, debido básicamente a causas naturales: fuertes lluvias o viento, inclemencias del tiempo, en general (Láminas 2.1. y 2.2.).

Láminas 2.1 y 2.2. Vista general del monumento antes de iniciar los trabajos.

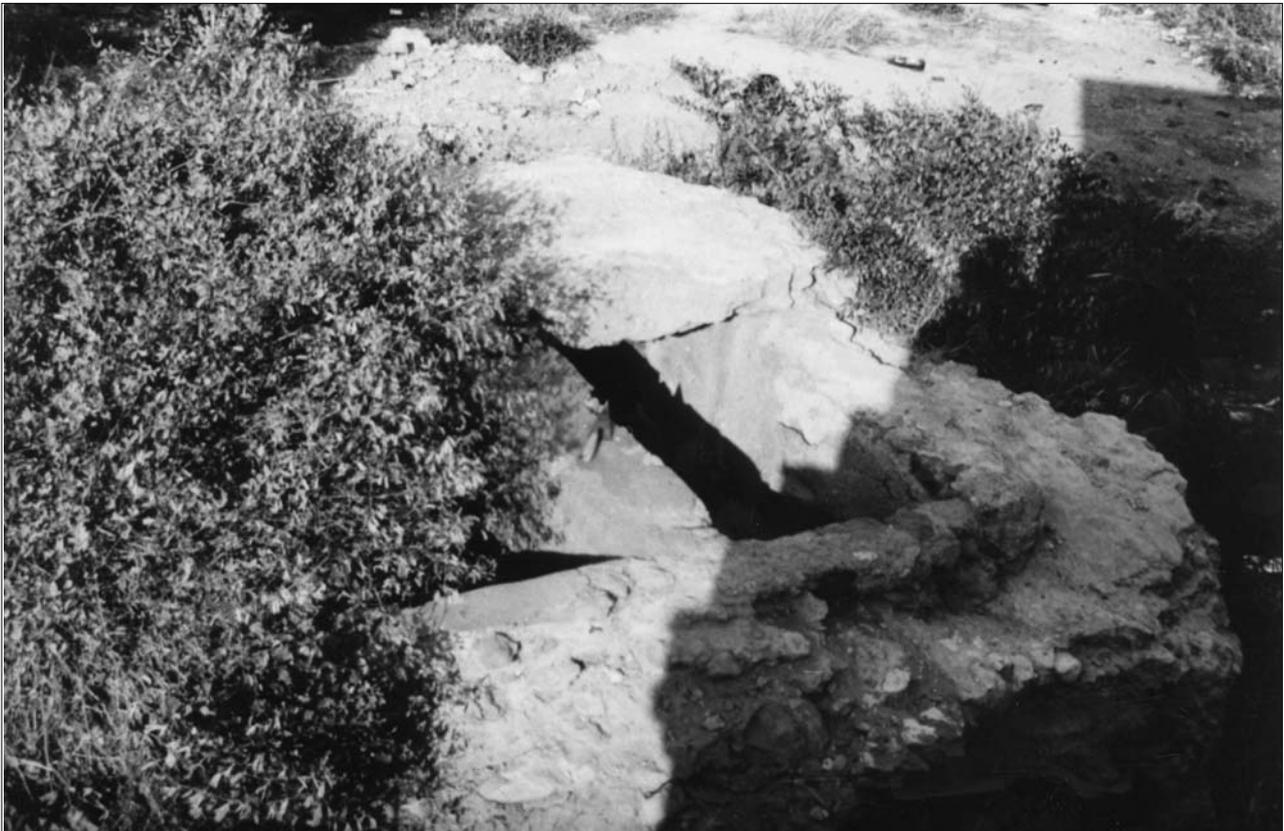
El monumento está rodeado además por una espesa capa de vegetación, gran cantidad de escombros y de tierra procedente de las obras de construcción en los solares colindantes. Pero estos no le afectaban directamente a su buen estado de conservación (Lámina 3).

Lámina 3. Vista aérea de las fosas en donde puede apreciarse como las rodean una espesa vegetación.

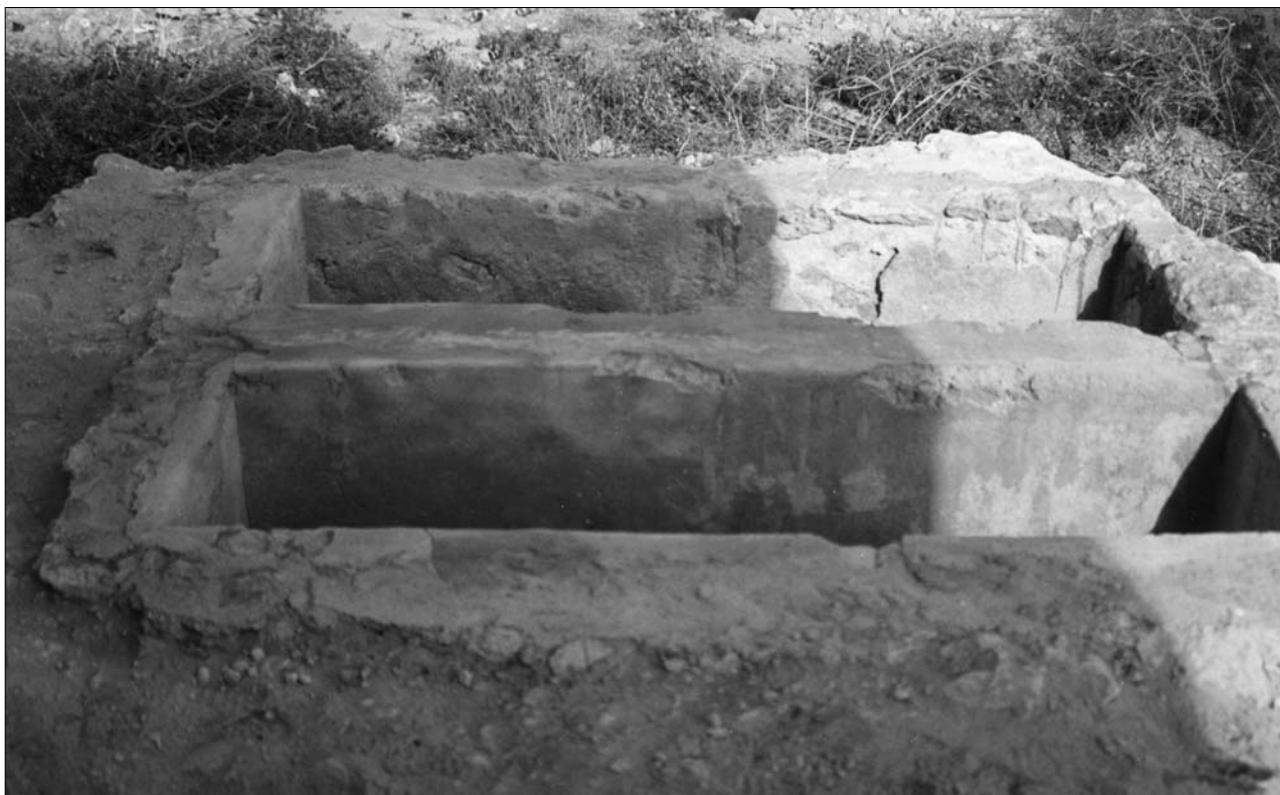
Lámina 4. Vista general del monumento prácticamente limpio.

Finalmente se procedió a cepillar las estructuras con una brocha de cerdas suaves que no dañara los revocos (Lám. 4).

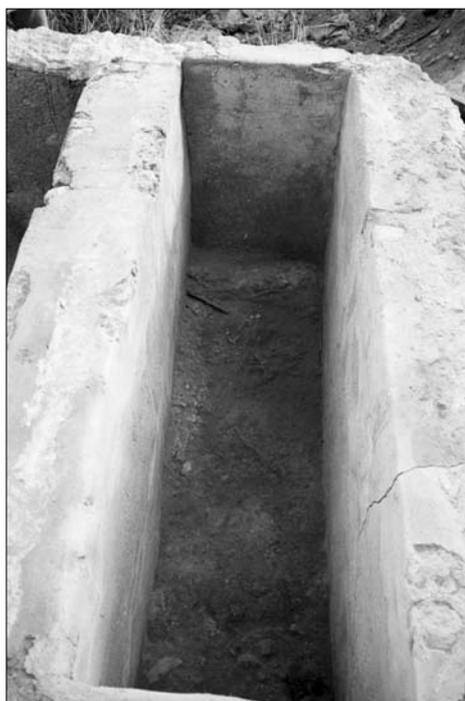
Lámina 5. Interior de la fosa en donde puede observarse la aparición del rebanco en la cabecera y restos del nivel arqueológico, aún sin excavar.

Una vez limpia y documentada toda la zona a tratar (para ello realizamos dibujos en papel milimetrado a escala 1:20 de la planta y alzado y todo el proceso fotográfico y de diapositivas) procedimos a la exhumación de los restos arqueológicos depositados en el interior de una de las fosas (Lám. 5).

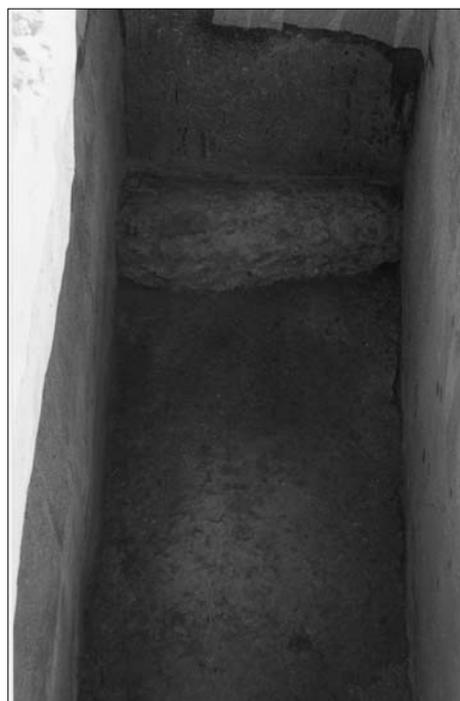
Lámina 6. Interior de la fosa en donde puede observarse el rebanco y el fondo de la fosa ya excavados.

Únicamente aparecieron unos pequeños restos óseos totalmente exfoliados y que, en la mayoría de los casos, se desintegraban en el momento de la extracción o incluso al efectuar la limpieza de los mismos con un pincel (Lám. 6).

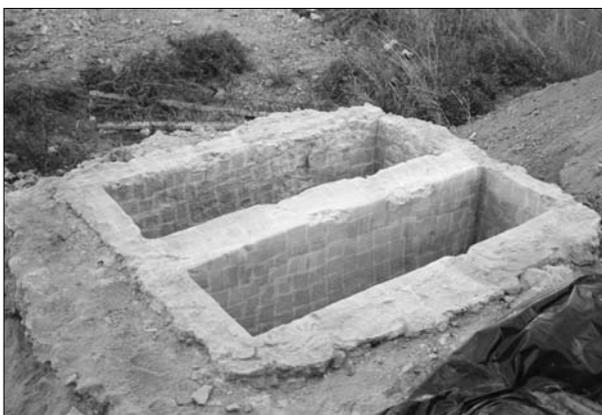
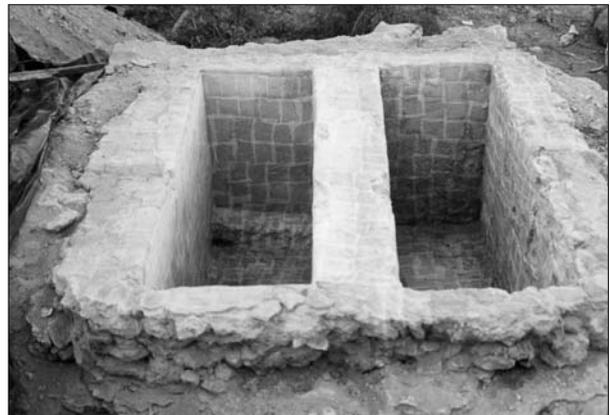
Lámina 7, 1 y 2. Dos vistas del monumento totalmente engasado.

. Protección superficial de todo el revoco de *opus signinum* mediante un engasado. Colocamos un engasado más consistente en aquellas zonas que corrían un especial riesgo de desprendimiento debido a un peor estado de conservación.

-Repetición de la misma operación hasta que la superficie a tratar estuvo totalmente cubierta, pero teniendo cuidado de montar una gasa sobre la siguiente, al menos 1 cm. Con este sistema quedaron todas las gasas perfectamente unidas entre sí. Como ya apunta-

mos anteriormente, en las zonas en las que el revestimiento había perdido la cohesión con el muro que lo sustentaba, se aplicaron 2 o más gasas superpuestas (Lám. 7, 1 y 2).

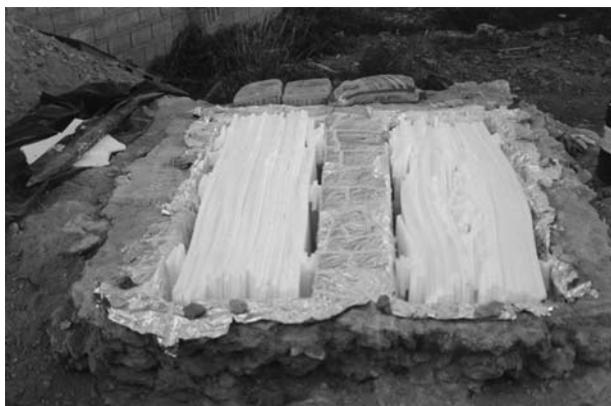
Lámina 8. Forro con papel metalizado y colocación de porexpán en el interior de las tumbas.

-Protección de toda la superficie interna del monumento mediante un forro de papel metalizado, adaptado perfectamente a los contornos de las fosas, para que no quedara tirante. La unión de unas tiras de papel con otras se hizo con cinta adhesiva, procurando que no quedaran huecos sin tapar.

-Relleno del interior de las fosas con planchas de Porexpan, del mismo tipo que el utilizado en la construcción de viviendas, como aislante térmico (Lámina 8) y con Poliuretano Expandido (481-L, Isocianato H) (Lámina 9).

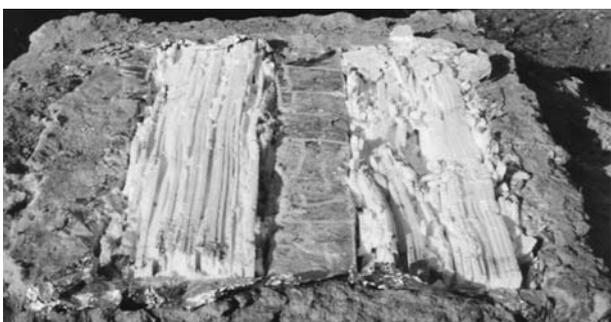
Lámina 9. Vertido de poliuretano expandido entre el porexpán.

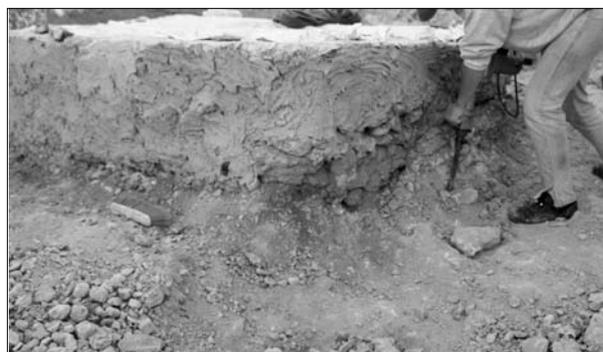
Lámina 10. Eliminación de la roca natural con el martillo eléctrico. Puede apreciarse el encofrado que le aplicamos a los muros externos del monumento.

-Retirado del garrufo externo de forma mecánica (martillo eléctrico, pico, piquetas y paletines), con el fin de dejar las fosas lo más exentas posible, aliviándolas así de un peso superfluo y de un excesivo volumen para su futuro transporte al almacén. Prácticamente sólo se les dejó el murete de piedra sobre el que iba el revestimiento de *opus signinum* (Lámina 10). De forma simultánea fuimos consolidando esta zona mediante un encofrado. La masa estaba compuesta por cal hidrúli-

ca y yeso (en una proporción 1-2). Así evitamos que pudieran desprenderse alguna de las piedras que formaban la base y el contorno de las tumbas, tal y como nos muestra la fotografía (Lámina 10).

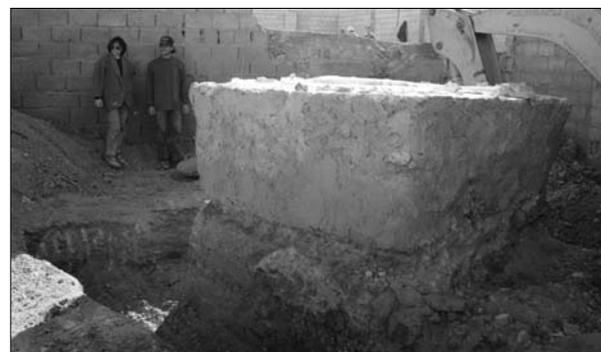
Lámina 11. Retirado del terreno circundante de las tumbas con el fin de dejarlas lo más exentas posible, de esta manera facilitamos su extracción.

-El terreno que rodeaba a las sepulturas fue rebajado con una pala excavadora, aproximadamente unos 50 cm por debajo del nivel actual de tierra (Lámina 11).

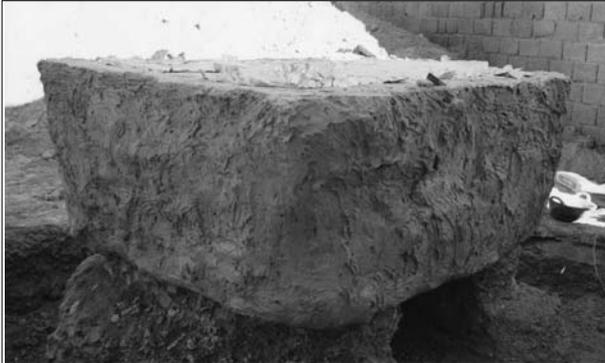
Lámina 12. Eliminación del suelo sobre el que se asientan.

-Posteriormente, fuimos retirando el suelo, cortando el garrufo por la parte baja del bloque, para dejarlo exento. Conservamos únicamente cuatro puntos de apoyo, uno en cada una de las cuatro esquinas inferiores del monumento. Así evitamos que pudiera desplomarse debido a su propio peso y esto, nos permitió más adelante, la colocación de los refuerzos metálicos necesarios para su extracción (Lámina 12).

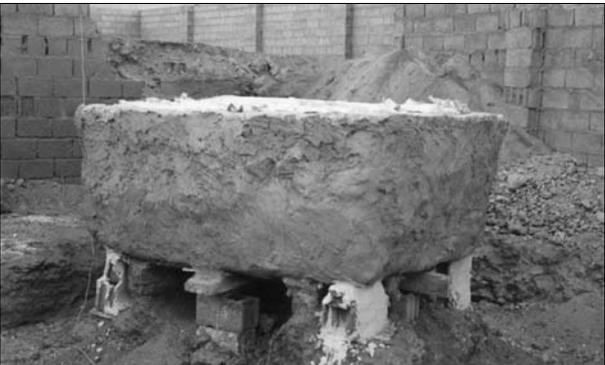
Lámina 13. Enterramientos prácticamente volados.

-Para darle una mayor resistencia, y evitar que se nos desplomase, las íbamos apuntalando por abajo y, reforzamos los puntales con yeso (Lámina 13).

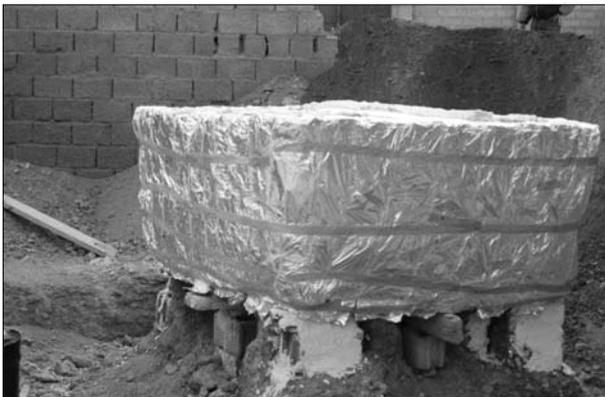
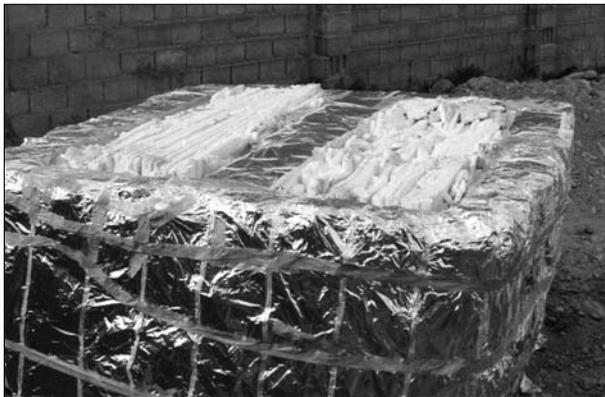
Lámina 14.1. Vista general con el papel metalizado

Lámina 14.2. Vista de detalle con el papel metalizado.

-Forrado del conjunto (externamente) con papel metalizado sujeto con cinta adhesiva. Así se evitó que el Poliuretano quedara adherido a las paredes del bloque,

y que sea más fácil retirar las protecciones en un futuro para proceder a la restauración y ubicación definitiva de los restos en un museo (Láminas 14.1. y 14.2.).

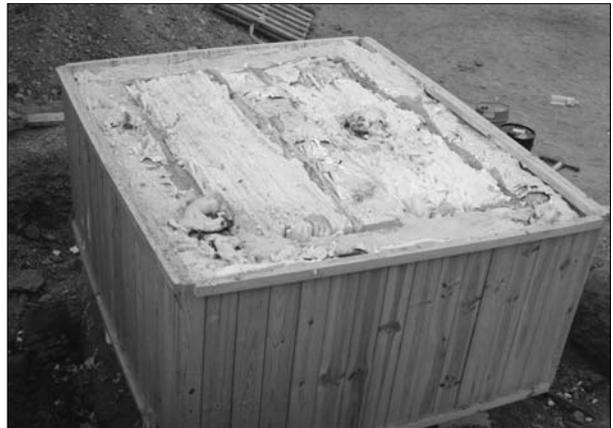
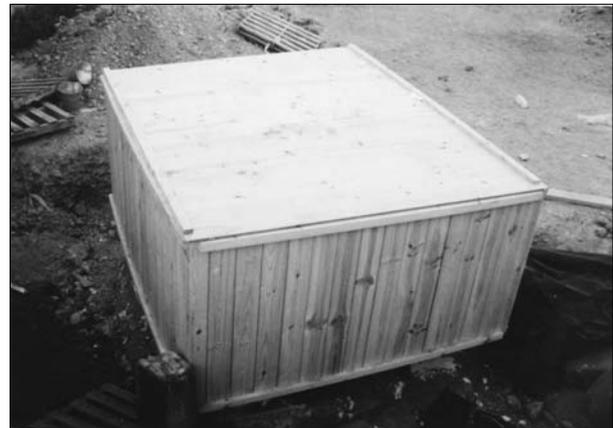
Lámina 15.1. Vista con el cajón de madera y el poliuretano empezando a expandir.

Lámina 15.2. Caja cerrada para evitar que el poliuretano expandido salga al exterior.

-Colocación sobre el conjunto de una caja de madera, sin tapadera superior ni inferior y forrada internamente con papel metalizado. Dicha caja presentaba unas dimensiones de unos 10 cm mayores que el bloque romano. Nivelamos dicha estructura y se dejó perfectamente apuntalada para que no pudiera moverse y sellada por abajo.

-Vertido del Poliuretano Expandido en el espacio comprendido entre las paredes externas de la fosa y la caja de madera. Antes de que expandiera totalmente la última capa de poliuretano, colocamos la tapadera superior de la caja. Así conseguimos que éste quedara perfectamente adaptado a la forma del cajón (Láminas 15.1. y 15.2.).

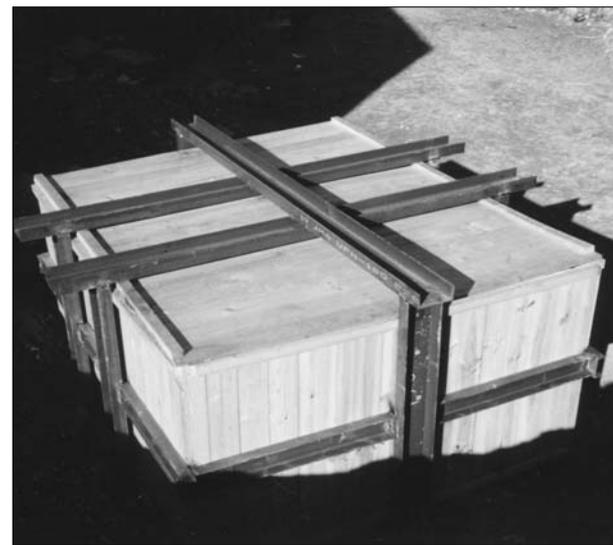
Lámina 16. Caja cerrada y perfectamente sellada con las vigas de hierro soldado.

-Aplicación de unos refuerzos de hierro soldado a las cuatro caras de la caja, empleamos para ello los perfiles utilizados en la construcción.

-Colocación de otras 4 vigas de hierro: 2 por la cara superior y otras 2 por abajo, que se soldaron a su vez con las que anteriormente se habían puesto (Lám. 16).

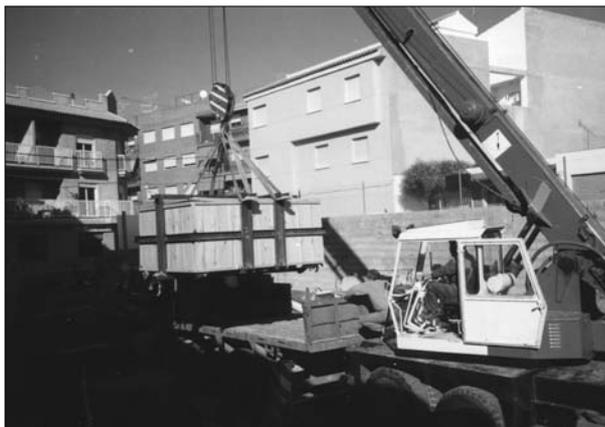
Lámina 17. Déposito del bloque sobre un camión.

-Extracción del bloque con la ayuda de un grúa. Bloque que a continuación fue depositado sobre un camión (Lám. 17).<sup>6</sup>

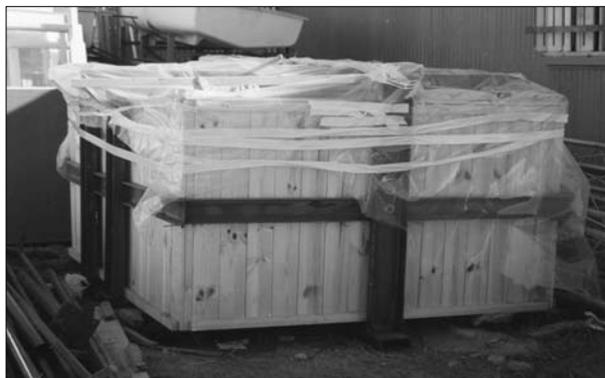
Lámina 18. Vista general de cómo quedaron depositados los enterramientos en el almacén municipal, una vez finalizados los trabajos.

La caja quedó a su vez recubierta con un plástico grueso que evitará, al estar expuesta a la intemperie, que pueda degradarse, dañando así su contenido, hasta que se proceda a su restauración definitiva con fines expositivos (Lám. 18).
