BEGASTRI (CEHEGÍN, MURCIA). CAMPAÑA DE 1998

ANTONINO GONZÁLEZ BLANCO
FRANCISCO FERNÁNDEZ MATALLANA

Resumen: Los trabajos realizados durante la campaña de 1998 se centraron en la zona del gran edificio descubierto en trabajos anteriores, así como otras actuaciones puntuales en lugares que quedaron por definir en este año.

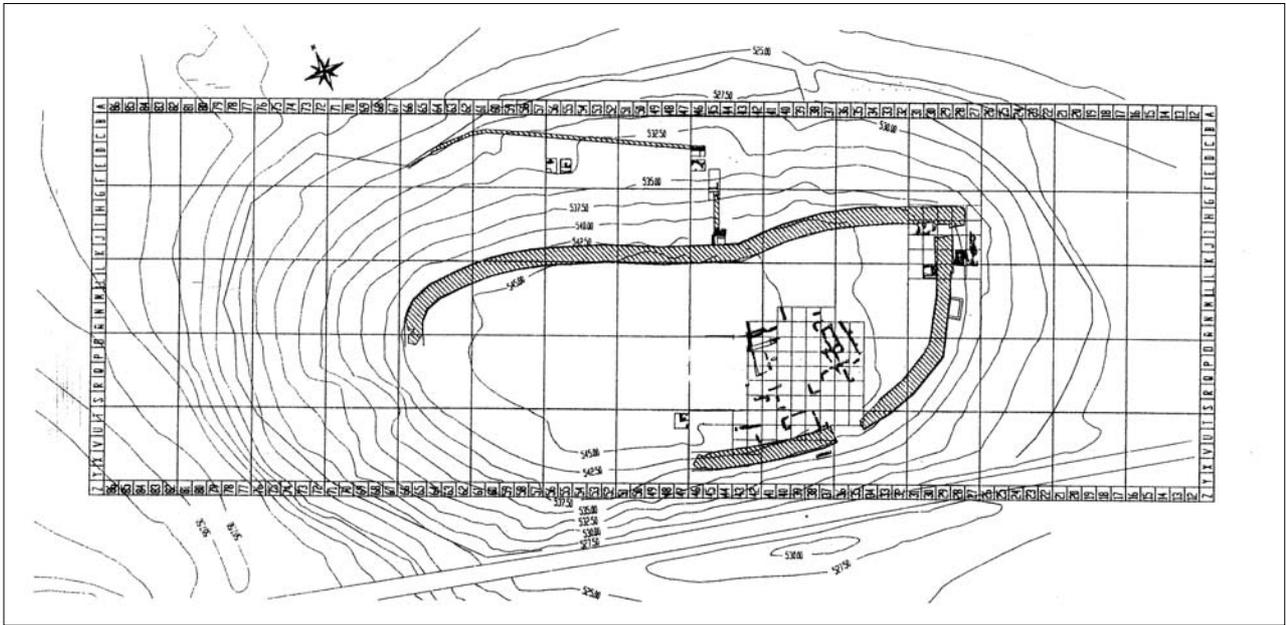
Figura 1. Plano del yacimiento de Begastri tras la campaña de 1998.

De la exhumación de las unidades estratigráficas descritas anteriormente concluimos que la planta del edificio de grandes dimensiones que centra nuestra atención en las últimas campañas de excavación va viendo la luz poco a poco. A las estructuras aparecidas en años anteriores debemos añadir el muro norte (UE 100.016), situado bajo la pared norte del casón del s. XVIII como un ejemplo más de estructuras reutilizadas, realizado con la misma técnica que los anteriores y que uniría con el aparecido en el área N-38 durante la campaña de 1996 (UE 10.086). Por el oeste y cerrando el edificio nos encontraríamos con la UE 100.029 que es un muro de similares características constructivas aunque va desapareciendo en su extremo sur, con lo cual nos faltaría conocer con exactitud el cierre sur aunque el muro 10.023 aparecido en la campaña de 1994 y el posible ábside cuadrado (UUEE 10.035, 10.065 y 10.067) del año 1996 nos pueden ir dando una idea. En el interior de este gran edificio se encontraría la estructura rectangular (UE 106.000) cuya función conoceremos en el momento que desmontemos el casón del s. XVIII.

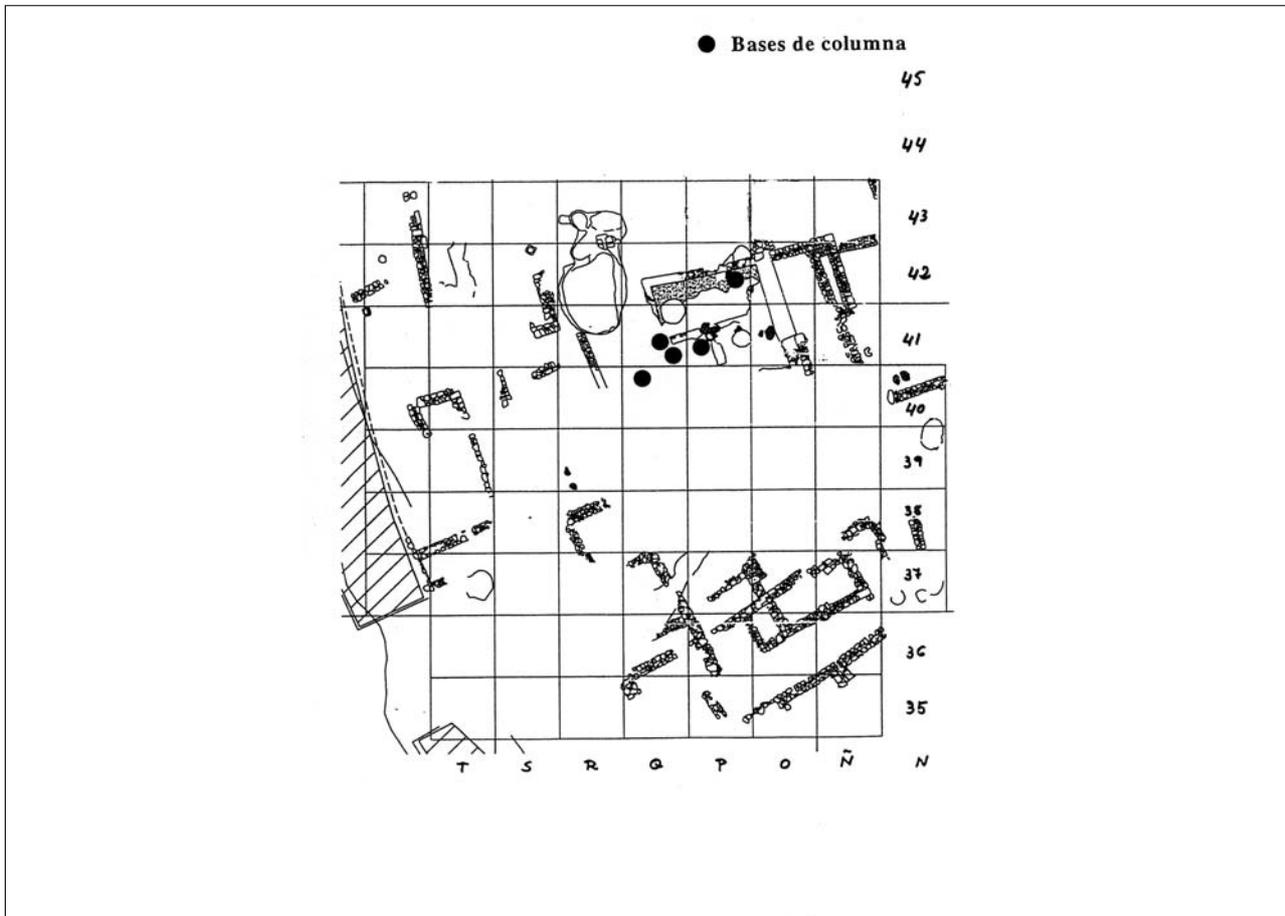
Figura 2. Visión del yacimiento tras la campaña de 1998.
