EXCAVACIÓN EN EL SOLAR C/ MONTIJO ESQUINA C/ ALEJANDRO SÉIQUER (MURCIA). UN GRUPO DE VIVIENDAS ISLÁMICAS Y SU EVOLUCIÓN EN ÉPOCA MEDIEVAL

ANA PUJANTE MARTÍNEZ

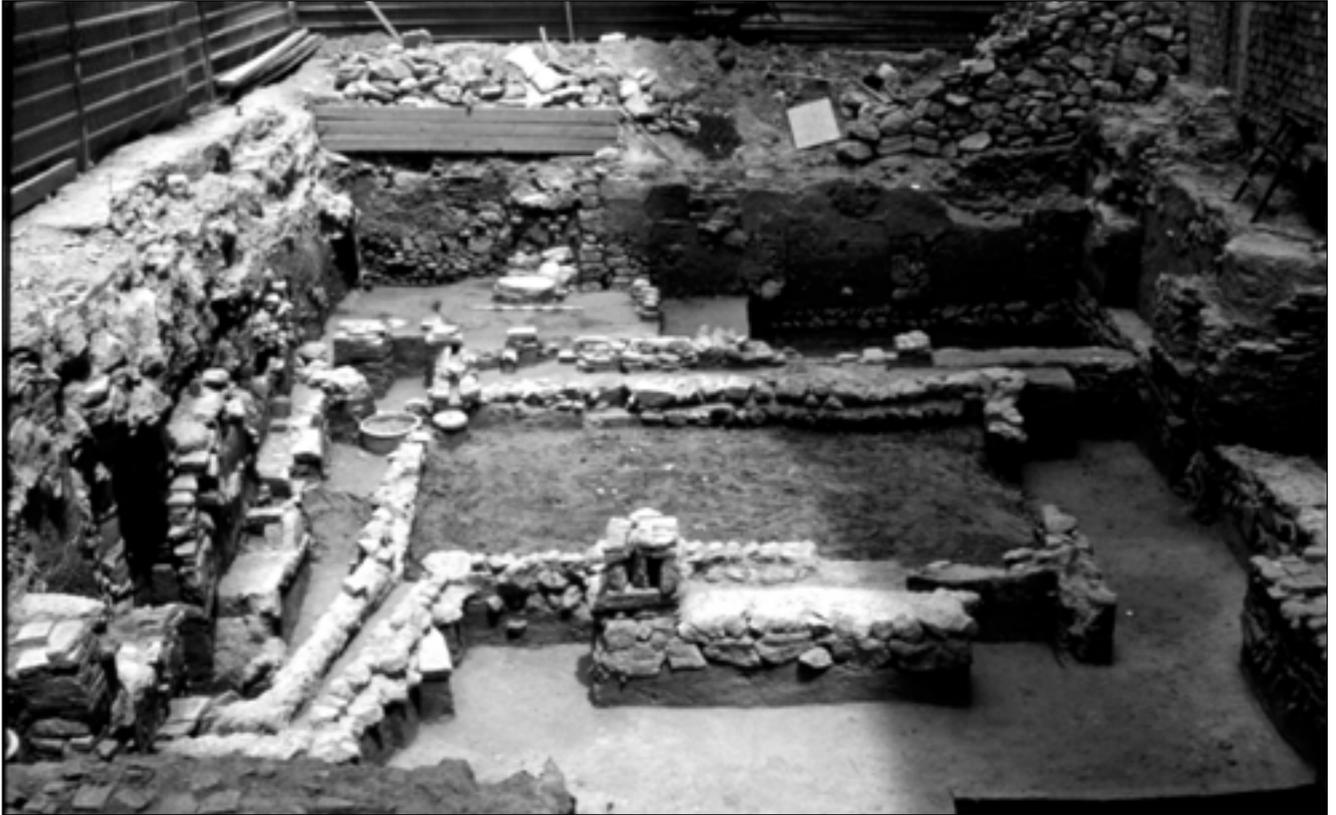
Lámina 1: Casa 1, patio.

Los restos conservados de la casa 1 pertenecen a una vivienda de tipo residencial, cuyas dimensiones exceden de los límites del solar, en su lado Norte (Lám. 1). La planta de la vivienda se conserva fundamentalmente a, nivel de las cimentaciones, las cuales se asientan sobre un potente estrato de limos arcillosos⁴. Su base se inicia a una cota de -2,57 m de profundidad y su alzado alcanza una cota de - 2,10 m.

El patio, dedicado a esparcimiento y jardín, ocupa el espacio central de la casa y corresponde al tipo de patio con arriate y andenes perimetrales. El andén está delimitado por estrechos muros de mampostería alter-

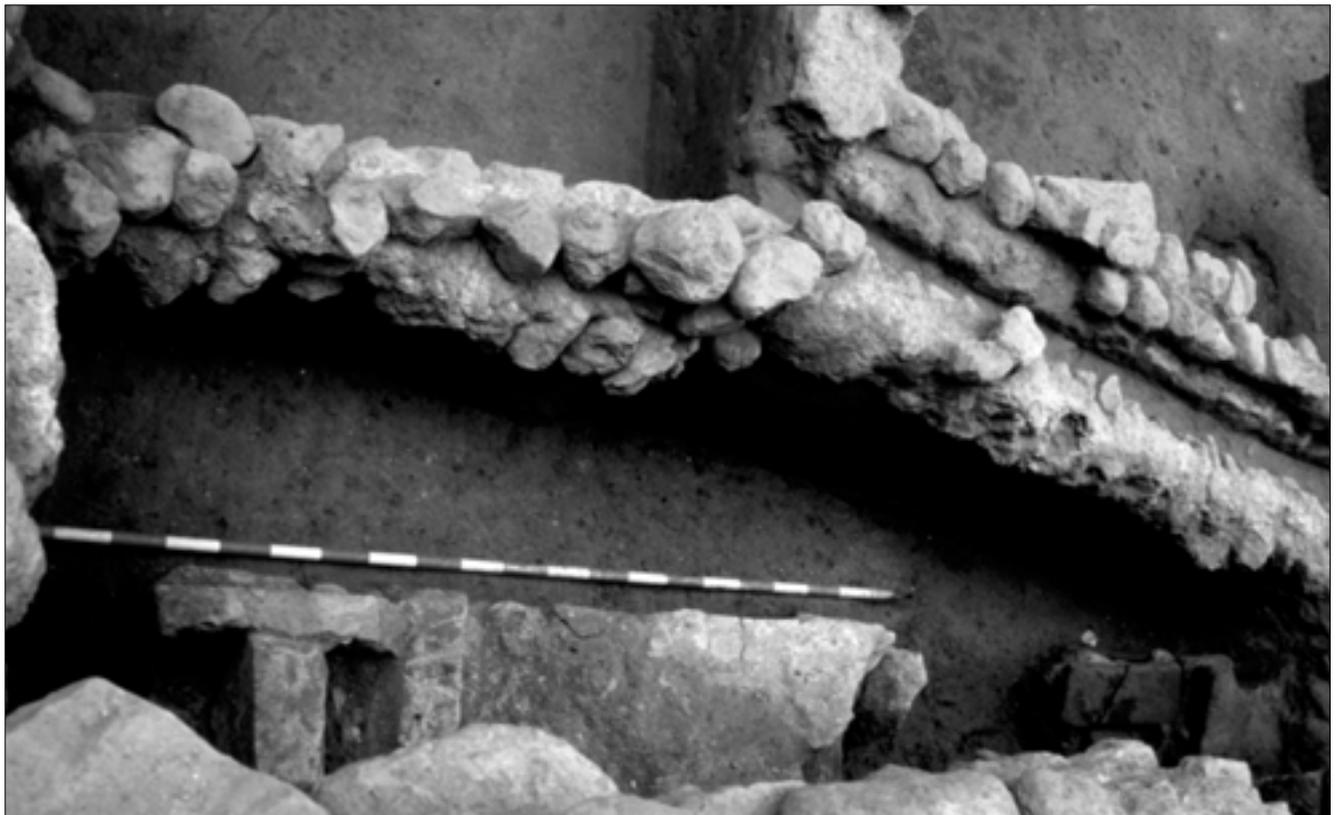
Lámina 2: Casa 1. Detalle del canal de sillería.

Otro elemento a tener en cuenta, es el canal de evacuación de aguas para el jardín emplazado en el lado Nororiental del patio, construido con ladrillos y en la base con tejas. El canalillo atraviesa el muro Norte a nivel cimentación y se encuentra cubierto por lajas, al igual que parte del arriate. Este canalillo de evacuación de aguas se instala en su recorrido bajo el nuevo vano de acceso a la sala ubicada al Norte, de la crujía Este. Las dimensiones del acceso a esta sala se reducen a unas dimensiones de 0.80m, dato que se desprende de las quicaleras (realizadas en piedra), que soportarían los ejes de la puerta.

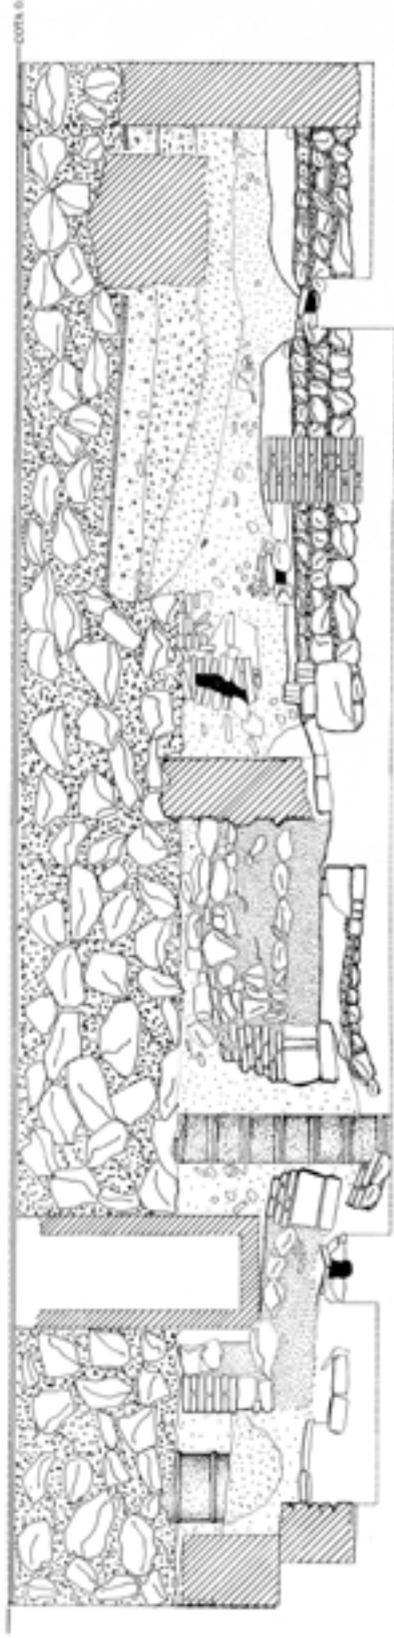
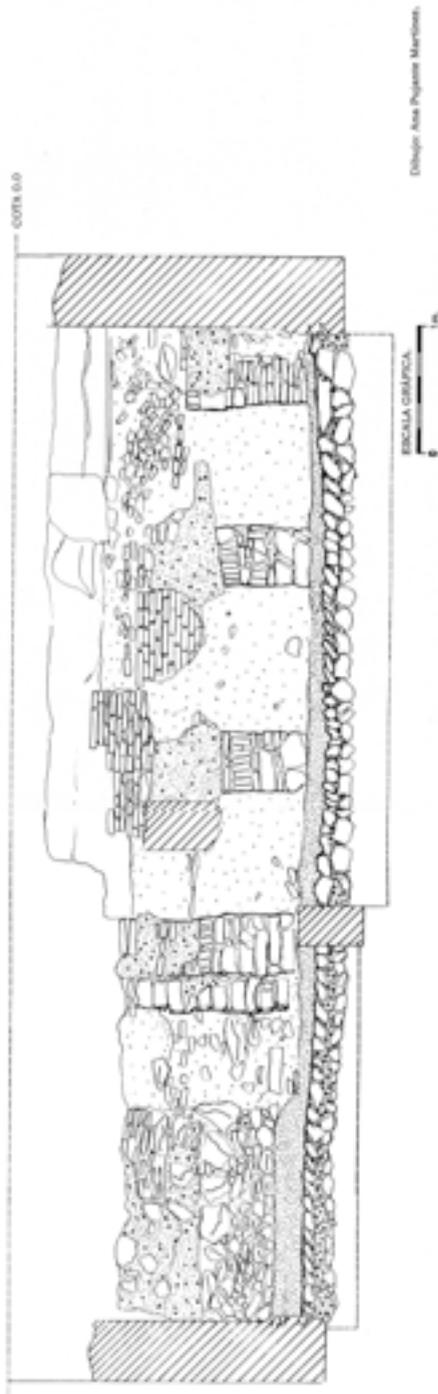
Figura 3: Alzado A-A'. Alzado B-B'.

ALZADO NORTE. A - A'

ALZADO ESTE DEL MURO MEDIANERO ENTRE LAS VIVIERAS 1 Y 2 (U.E. 1038)
FASES DE CONSTRUCCIÓN Y REPARACIÓN. ALZADO B - B'

cimentación. Esta estructura muestra diversidad de reparaciones que nos informan a cerca de las fases de construcción y reparación de dichas viviendas (Fig. 3. Alzado B-B').

En el alzado del muro que da a la vivienda 1, se registran cuatro reparaciones insertadas verticalmente

en el muro y que distan entre sí, aproximadamente un metro. Están formadas, por ladrillos y también presentan sillares escuadrados de arenisca, en los que se observan formas curvas o rectangulares, reutilizando elementos pertenecientes a la primitiva vivienda, en la que se documentan *in situ* este tipo de elementos. Además de esta consolidación de las antiguas fábricas, se observa un recrecido de mampostería poco consistente en el tramo Norte de la estructura.

La sala presenta restos de enlucidos pintados en el frente Este y Sur. Desconocemos la altura total de los zócalos decorados, sólo podemos decir que los restos *in situ* que han llegado hasta nosotros alcanzan una altura máxima de 0,60m desde el nivel de pavimentación de la sala (Fig.3. Alzado Este, D-D' y Láms. 4 y 5).

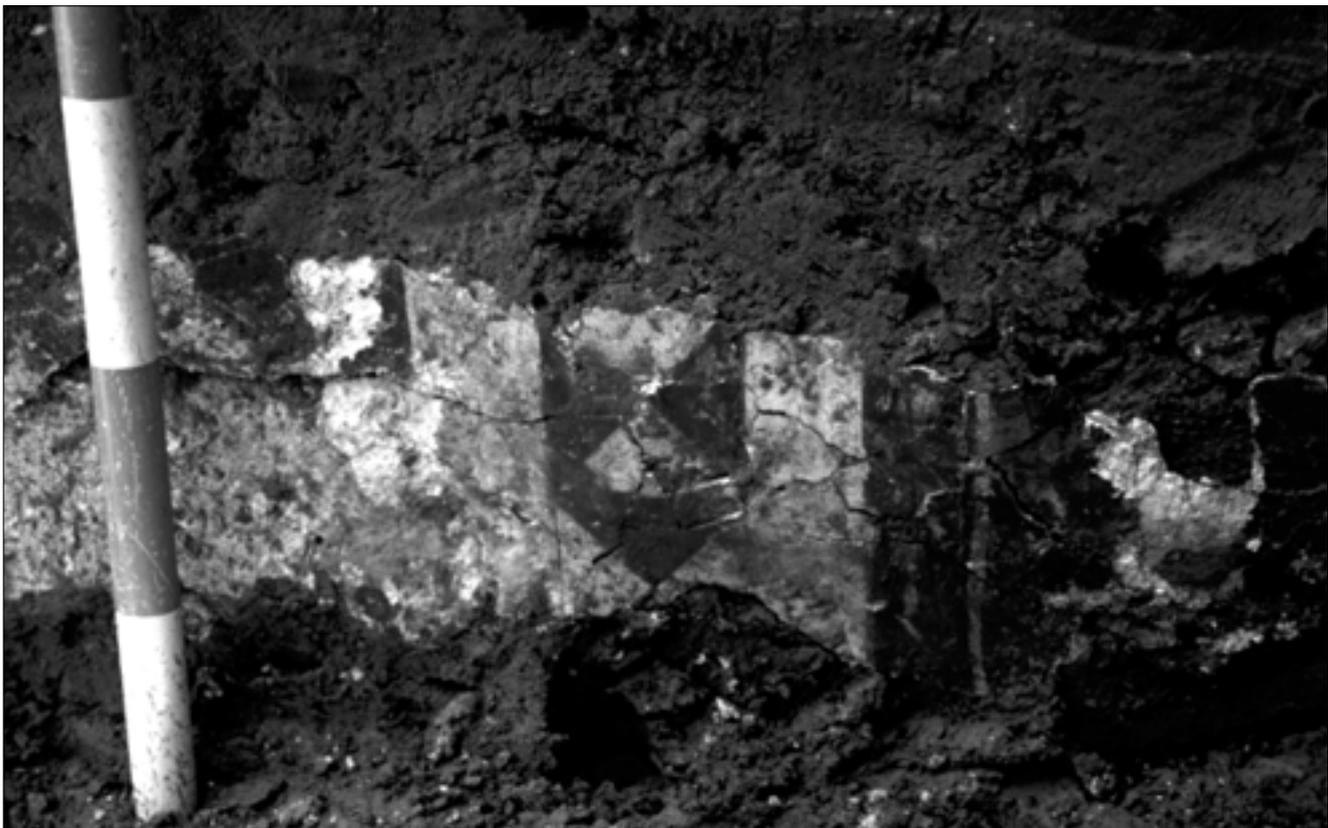
Lámina 4: Casa 2. Detalle decoración parietal, durante el proceso de excavación.

La decoración de los estucos presenta una serie de motivos geométricos combinados a base de bandas

paralelas, cuadrados, triángulos y círculos. La técnica consiste en trazar el esquema del dibujo sobre el enlucido de yeso y posteriormente aplicar la pintura en rojo de almagra, reservando espacios en blanco.

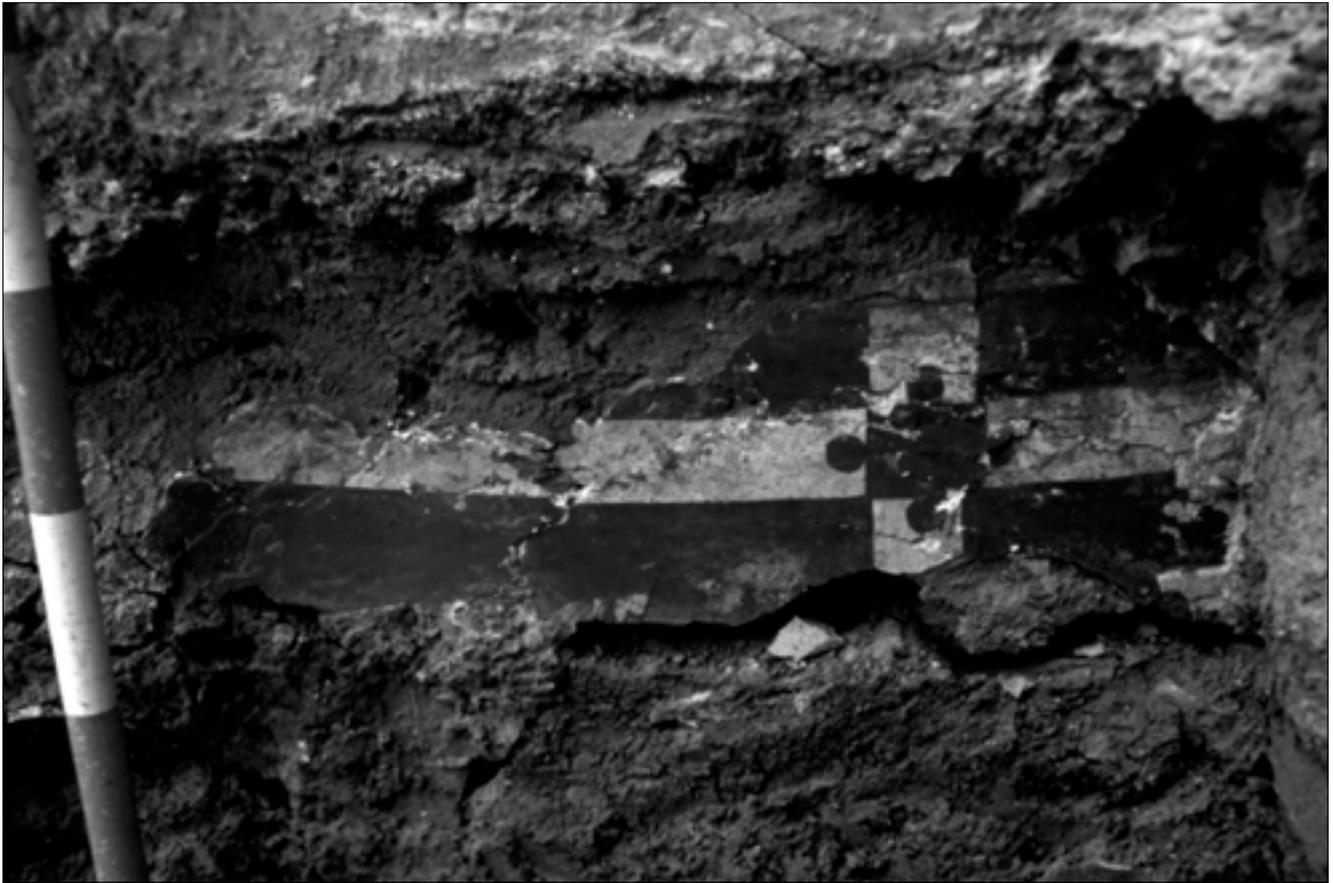
Lámina 5: Casa 2. Detalle decoración parietal, durante el proceso de excavación.

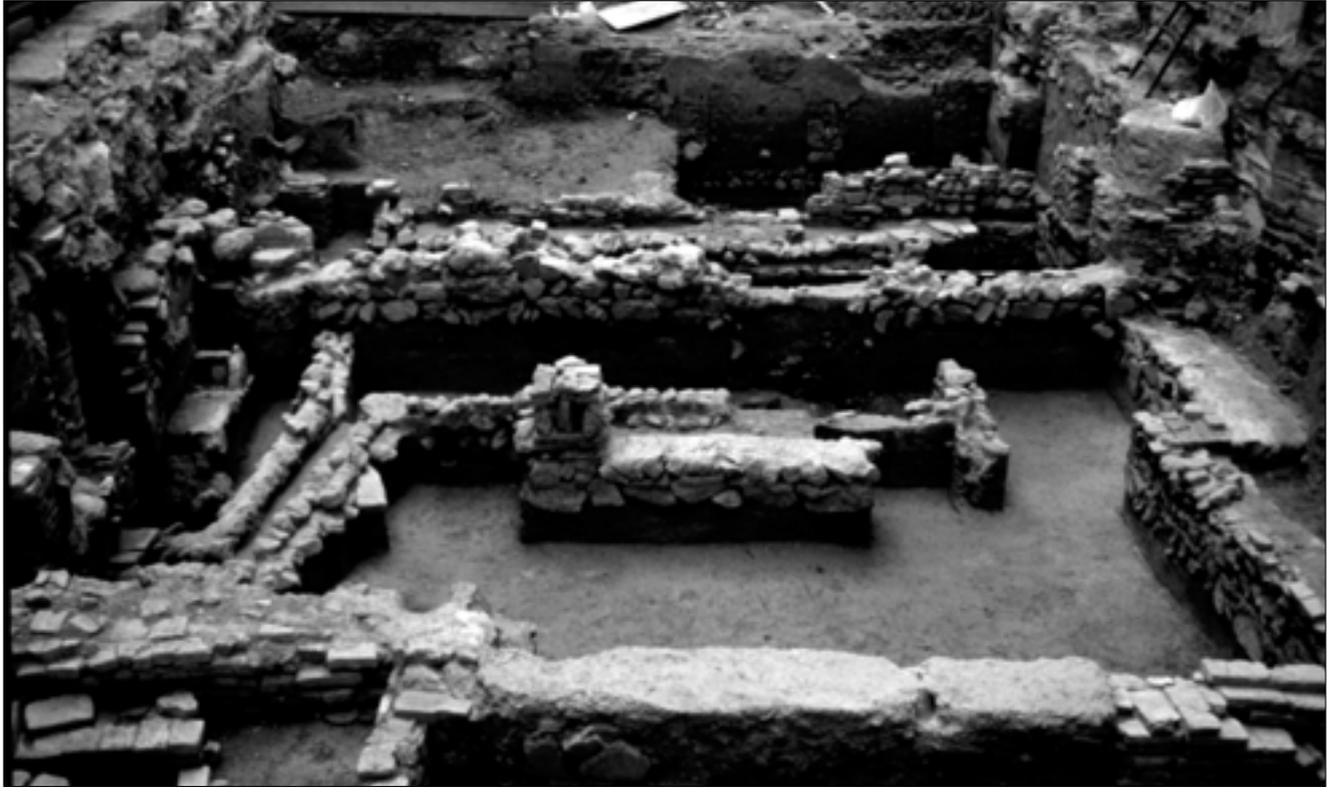
Lámina 6: Muro de división de la antigua propiedad (casa 1) a cuyos lados se implantan las viviendas 3 y 4, en la Fase II.

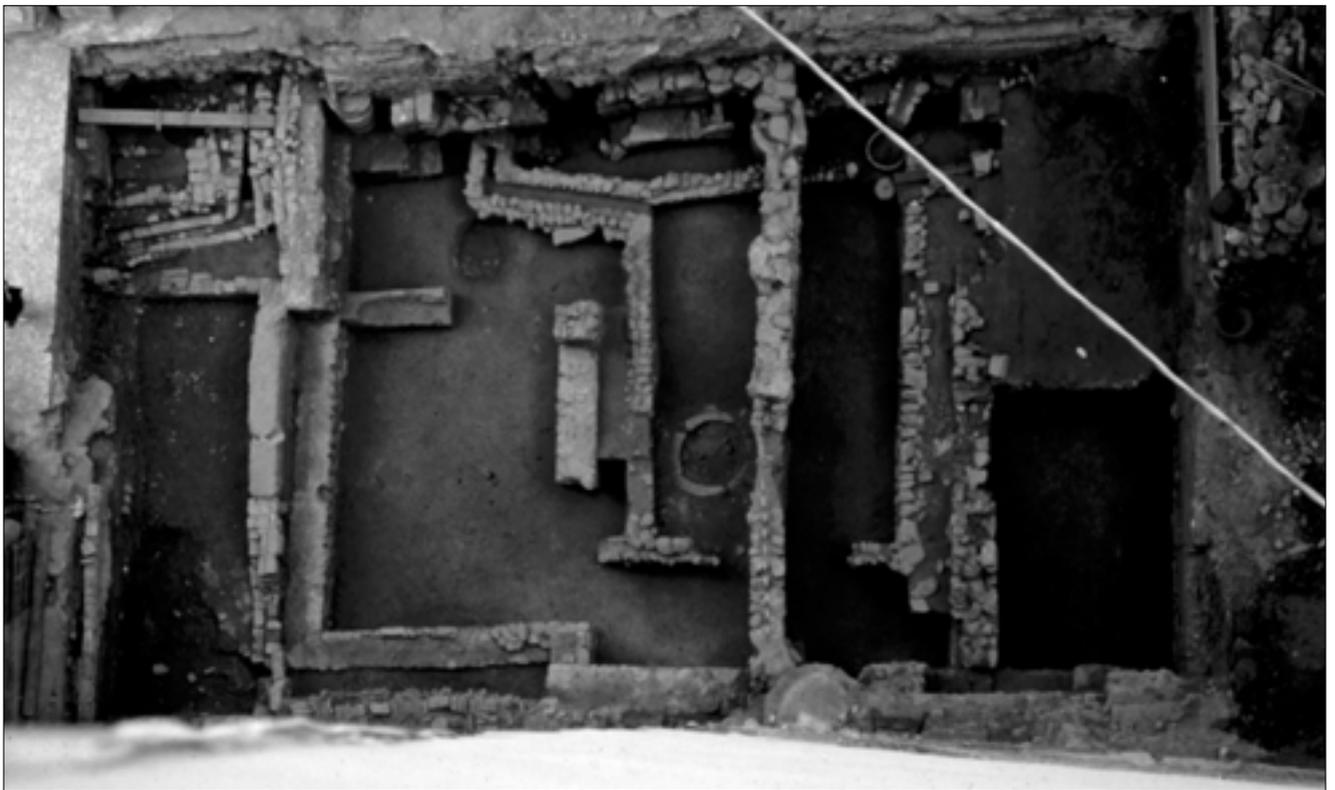
Lámina 7: Otra vista de planta del muro que dividía la primitiva propiedad.

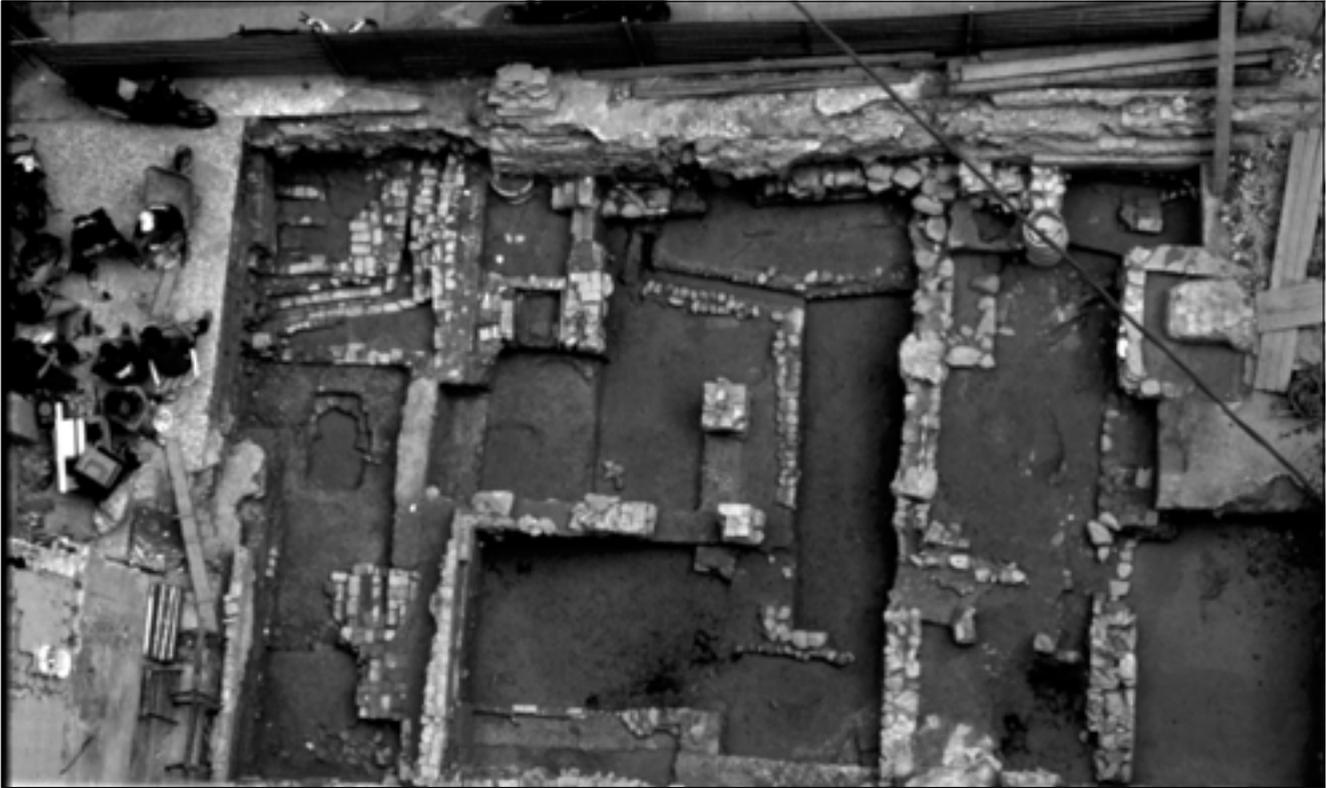
Lámina 8: Viviendas 3 y 4, durante el proceso de excavación.

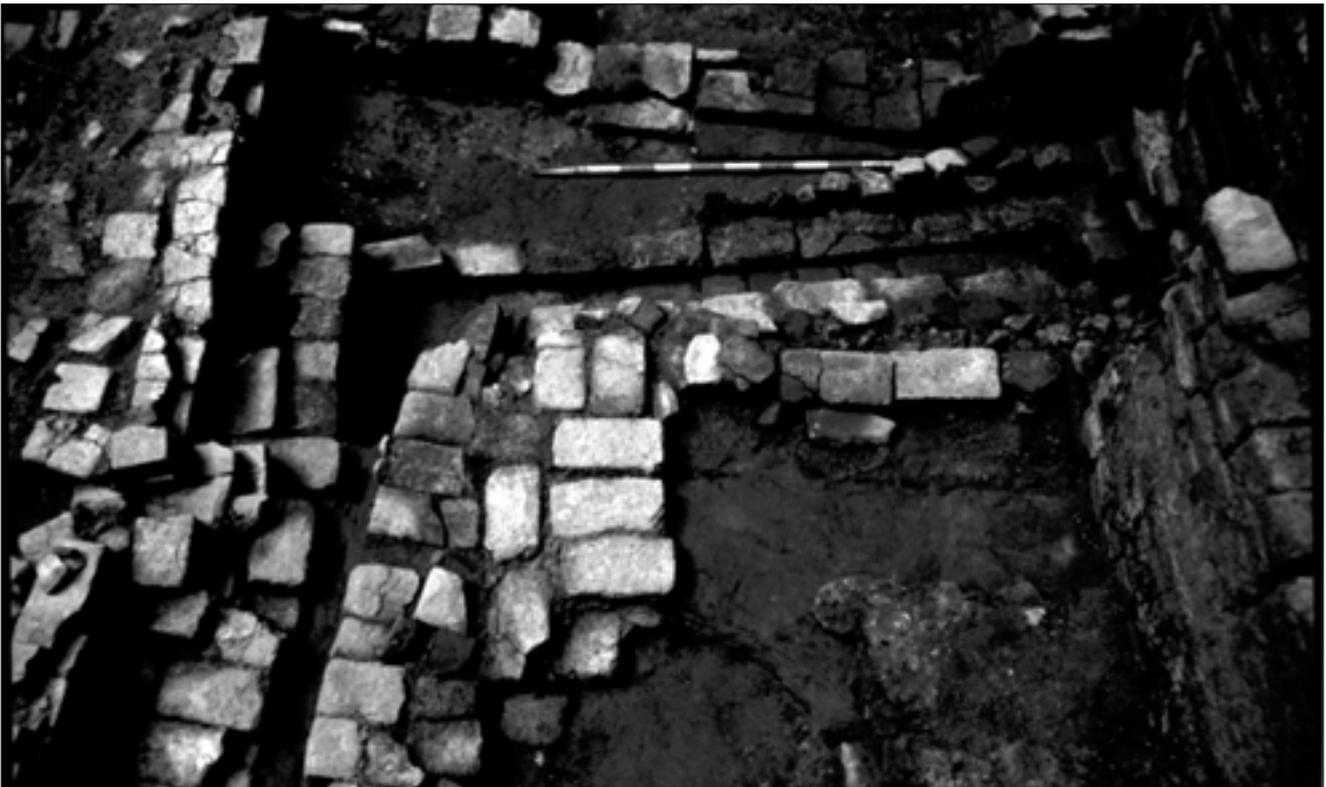
Lámina 9: Detalle de la atarjea de la casa 5.

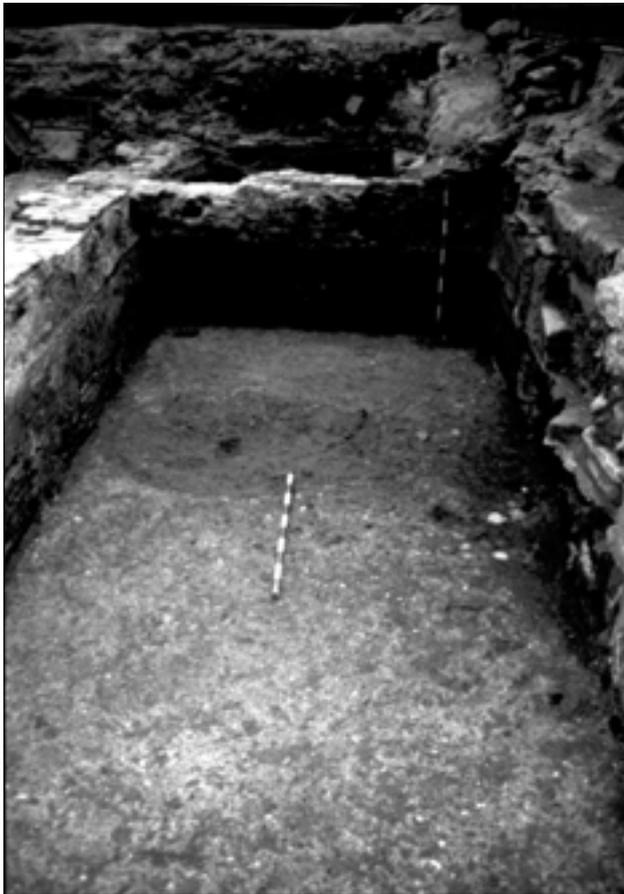
Lámina 10: Detalle sala oeste, casa 2, Fase II.

la superficie exterior del nuevo muro reparado. Por otro lado, se documenta un nuevo pavimento muy endeble construido con yeso a una cota de -1.60 m. La evolución de la vivienda, excepto pequeñas variaciones, no afecta a la distribución espacial de la sala (Fig. 10).
