URBANISMO TARDORROMANO EN ÁGUILAS (MURCIA): EXCAVACIÓN DE URGENCIA EN C/ REY CARLOS III - CASSOLA - CANALEJAS

JUAN DE DIOS HERNÁNDEZ GARCÍA
Museo Arqueológico Municipal de Águilas

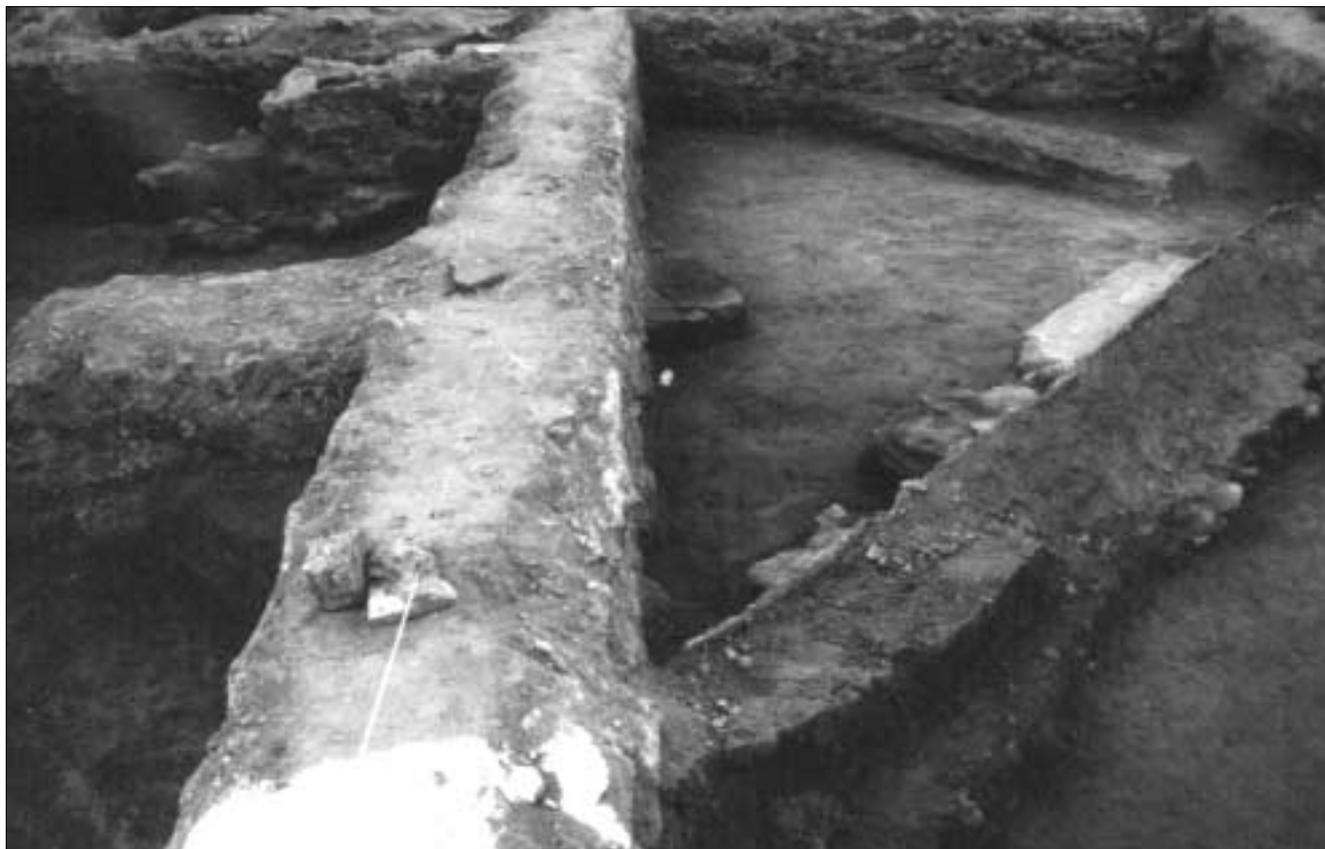
Lámina 2. Vista parcial de la habitación 2.

Habitación 2. Situada al este de la habitación 6, es de planta rectangular con 5,10 por 4,60 m. Por su posición, dimensiones y materiales constructivos utilizados y diferentes reformas que se realizan en su interior, nos encontramos ante la sala principal. Se constatan dos niveles de pavimentación de cal. Los paramentos internos también están enlucidos con cal. En la estructura medianera con la habitación 6, se aprecian hasta tres revestimientos sucesivos de entre 0,01 y 0,02 m de grosor.

Adosado a la estructura perimetral situada al norte, documentamos un rebanco rectangular revocado con cal, flanqueado por dos pequeñas piedras de esquisto bien escuadradas, dejando unos pequeños espacios en forma de cuña que posiblemente tengan una función de soporte de algún tipo de armazón o mueble de madera. Al este de esta estructura se constata un pequeño banco semicircular de 0,30 m de diámetro. En el lado opuesto de la sala, o sea, junto al muro sur, se adosa un rebanco de piedras que está asociado al nivel de pavimentación más reciente. En la esquina sureste se abre un vano de comunicación con la habitación 4.

Más o menos centrada en esta pieza y relacionada con el pavimento II (primer momento de ocupación), se encuentra una estructura circular formada por ladrillos fragmentados que tiene 0,80 m de diámetro y que presenta restos cenicientos. Si en principio, desde el punto de vista funcional, podemos considerar esta pieza como la de mayor entidad dentro del conjunto, la instalación de la estructura de ladrillos - posible hogar - y los rebancos y poyetes adosados, parecen indicar una utilización de la misma, al menos en determinados momentos, como cocina.

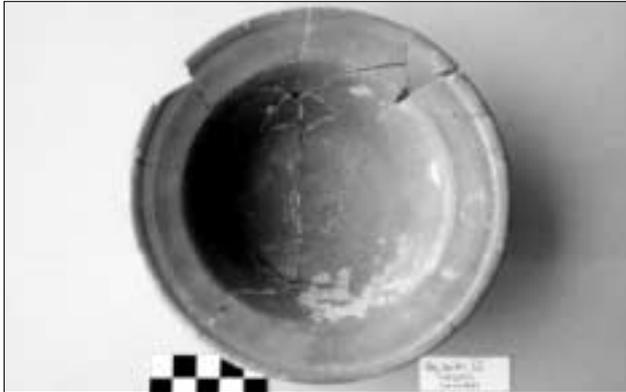
Lámina 3. Copa o pequeño bol de T. S. Africana (Hayes 73). Interior de Hab. 3.

pequeño retazo, al que se asocian varias vasijas completas (dos jarritas de mesa y un bol incompleto en T.S.C.D. de la forma 91 B de Hayes y una copa Hayes 73 – lámina 3) que nos pueden llevar al momento de abandono en el siglo V / VI d.C.
