INFORME DEL ESTUDIO Y EXCAVACIÓN DEL PALACIO DEL ANTIGUO CONCEJO DE JUMILLA (SIGLO XVI)

EMILIANO HERNÁNDEZ CARRIÓN
FRANCISCO GIL GONZÁLEZ

Resumen: Previo a las tareas de rehabilitación del Palacio del antiguo Concejo de Jumilla, edificio del siglo XVI, se hizo un estudio del mismo, así como una excavación de urgencia en el interior del edificio, para documentar la cimentación de la fachada principal y sus momentos de uso.

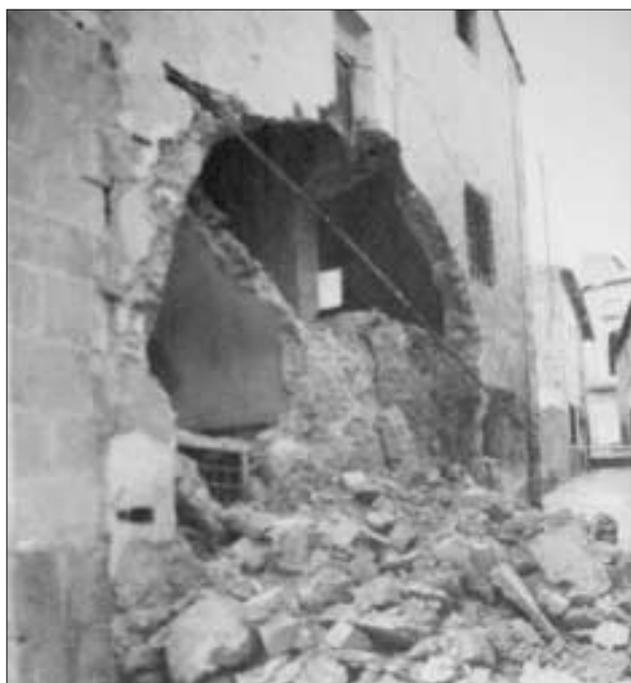
Lámina 2. Lateral del Concejo hundido.

Desde el cierre definitivo del Palacio del antiguo Concejo de Jumilla en 1970, debido al avanzado estado de ruina que presentaba el edificio, éste se abandonó a su suerte, acelerándose así el proceso de deterioro, lo que provocó el derrumbe de una parte de la pared lateral del edificio (lámina 2) en 1989. Este hecho sirvió de acicate para acelerar las gestiones de rehabilitación del edificio.

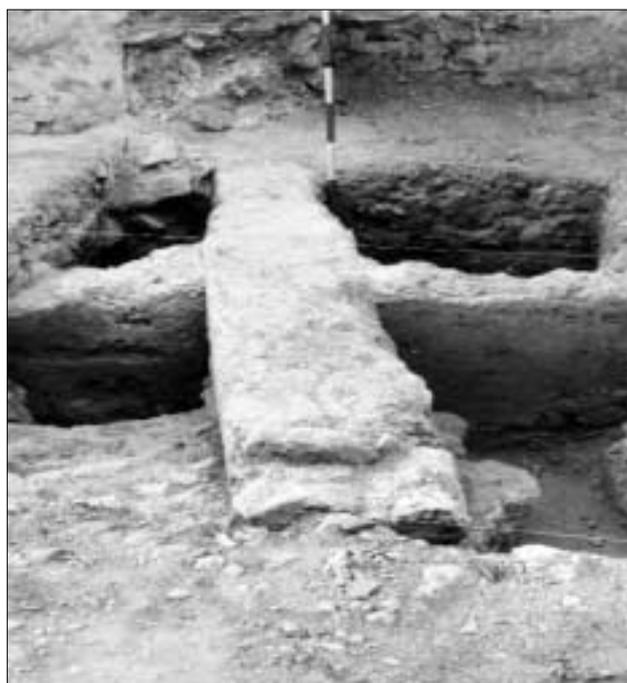
Lámina 3. Excavaciones en el Concejo, año 1991.

En el año 1990 se cedió el mismo al Ministerio de Justicia para instalar en él el Juzgado de Primera Instancia y el Registro Civil. Esto provocó que se llevara a cabo la primera excavación arqueológica de urgencia, y un primer estudio del edificio (Urueña y Hernández, 1997). Pero dada la situación de los muros del edificio, de las seis catas que se practicaron, solamente una se desarrolló en el interior del edificio, con la mala fortuna de coincidir con un pozo ciego, lo que no permitió documentar los momentos de uso del edificio; el resto de las calicatas se realizaron en el patio del Palacio (lámina 3).

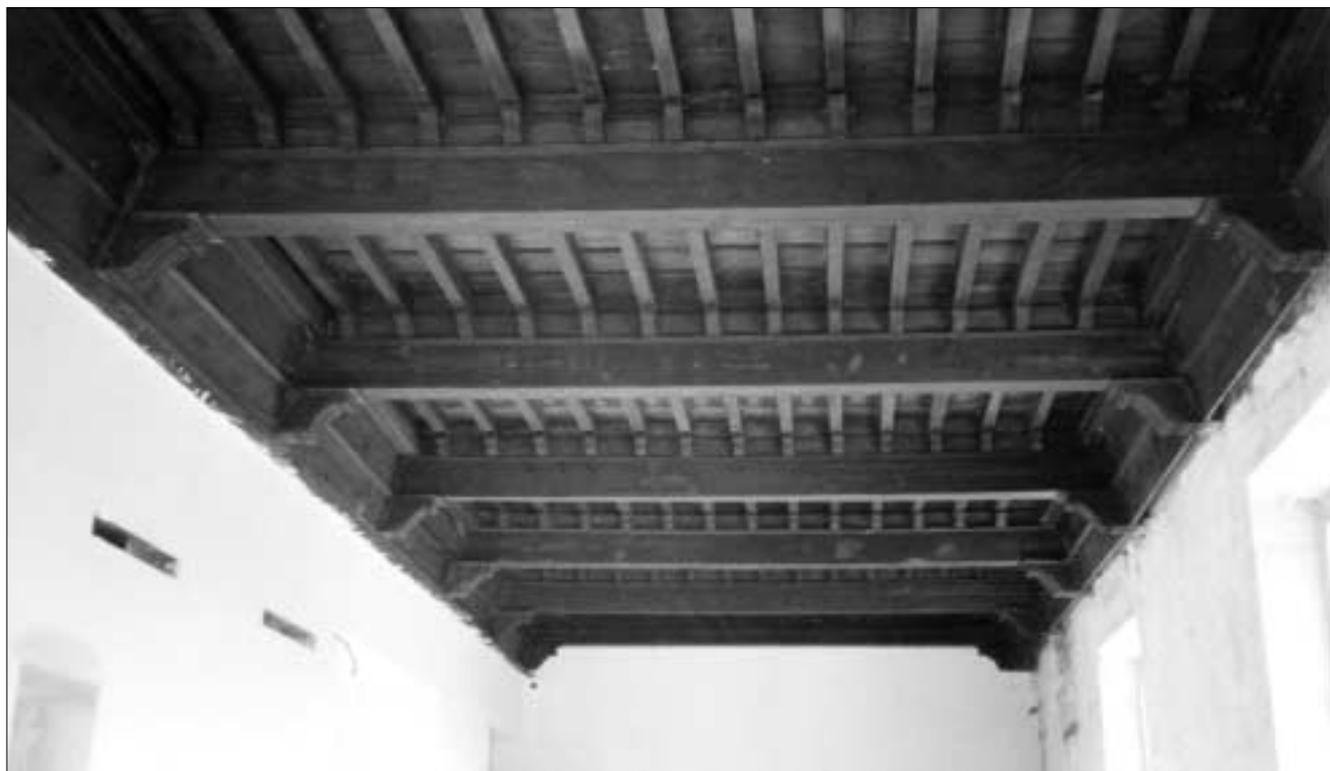
El artesonado que cubría y cubre la Sala Capitular (lámina 5) todo en madera, es de una gran sencillez,

dividido en nueve tramos iguales, en los que solamente están decoradas las ménsulas con motivos de incisiones que reproducen forma geométricas y unas volutas en la cara frontal. Sobre las ménsulas descargan las lomerías, y sobre éstos largos listones que simulan descansar a su vez sobre pequeñas mensulitas sin decoración, sobre estos listones están las tablas de cierre del techo. Todo ello da una sensación de profundidad, que imprime cierta gracia y vistosidad al artesonado, a pesar de su austeridad.

Lámina 5. Artesonado del Concejo. S. XVI.

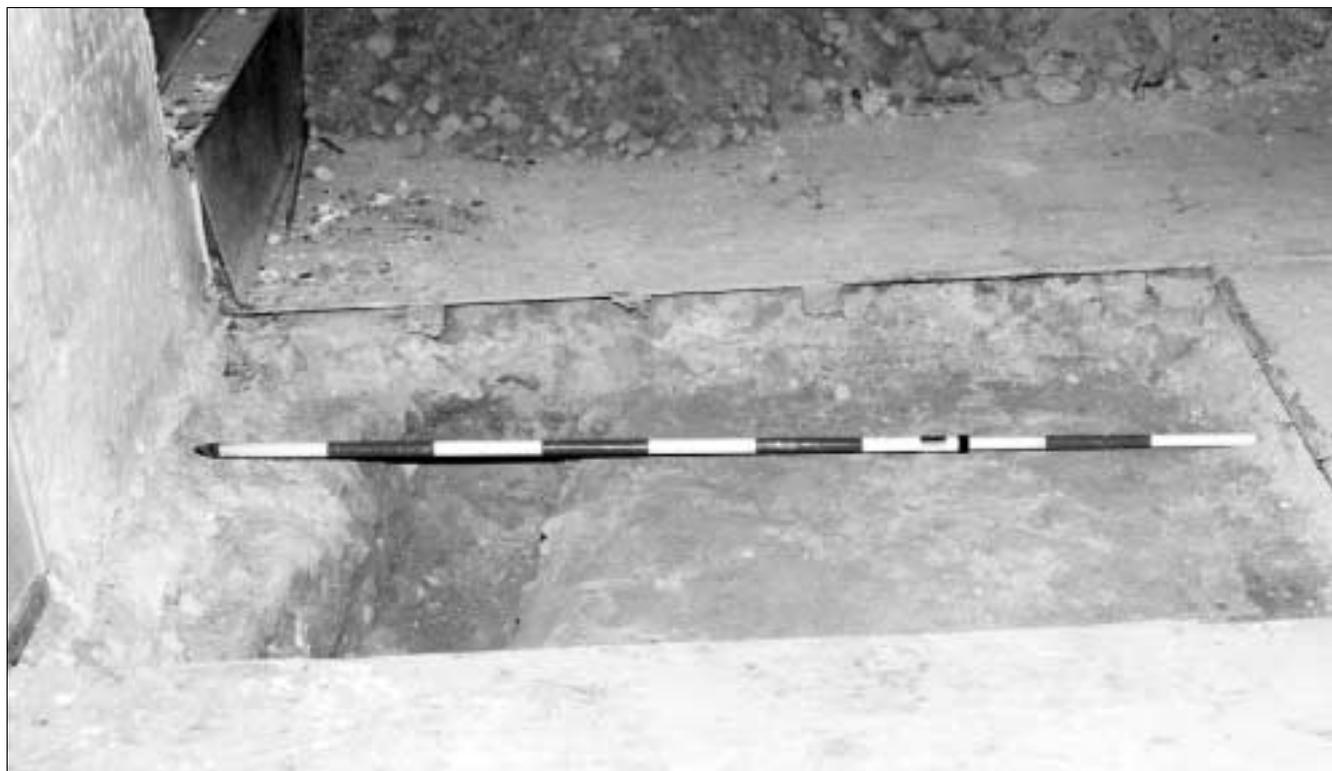
El suelo del aula estaba entarimado, sobre el que se marcó una cuadrícula de calicata de 2 x 2 m, perfectamente definida, una vez cortadas las maderas (lámina 6).

Lámina 6. Excavación interior del edificio.

El entarimado era muy sencillo: sobre unos largos listones cuadrangulares de madera de pino, colocados paralelamente a la longitud del aula, se clavaron y engarzaron las tablas. La fábrica era de una gran maestría, pues a pesar del uso durante todos estos años, no había ninguna madera desclavada.

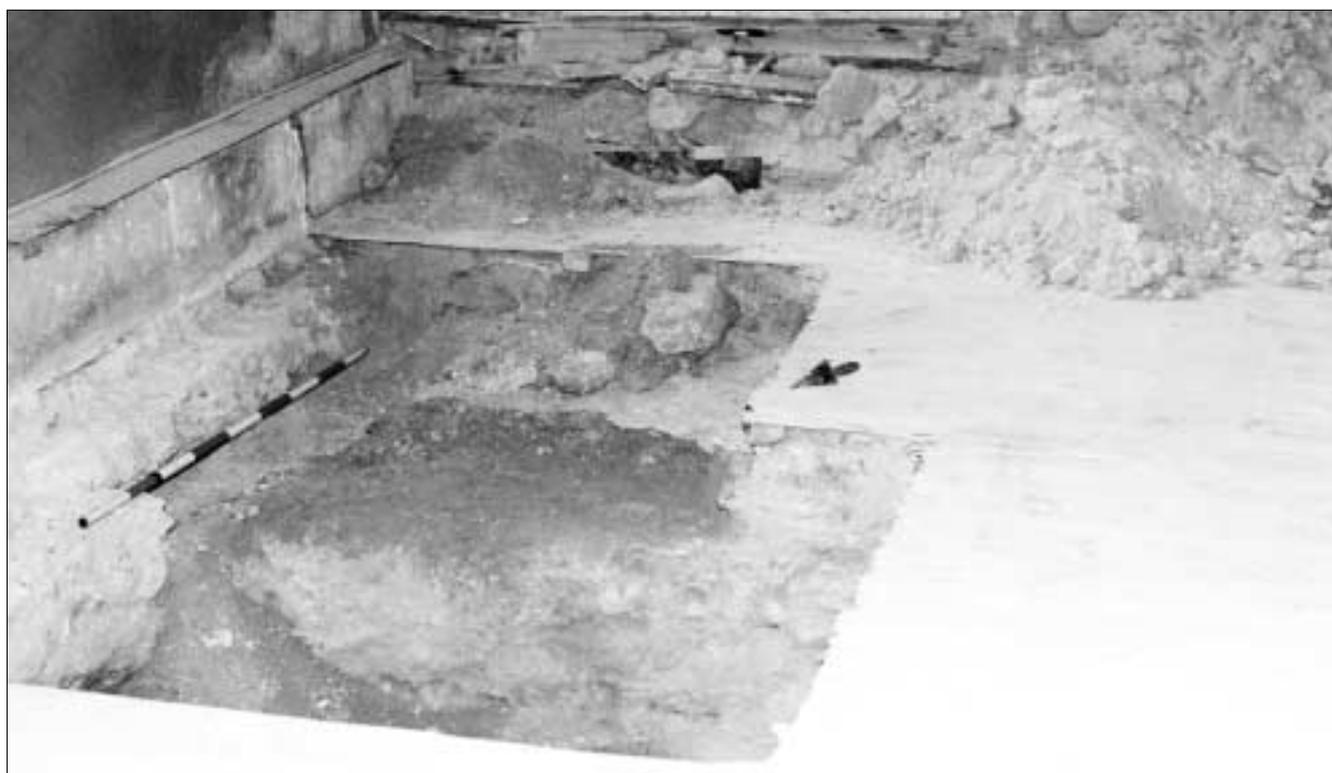
Lámina 7. Ampliación de la cuadrícula.

Ante la falta de hallazgos materiales, que aportaran más información, y ante la dificultad para identificar algunos de los pisos, decidimos ampliar la cuadrícula por su lado E, con una nueva de 1'5 x 1'5 m (fig. 7) donde se ratificó la estratigrafía y los niveles de uso ya reseñados.

Respecto a la cimentación del muro de la fachada principal, ésta apoya directamente sobre la roca natural, y tiene una altura de 0,62 m y sobresale de la vertical de la pared 0,26 m. Está formado a base de grandes piedras irregulares, cementadas con un sólido mortero de cal y arena.

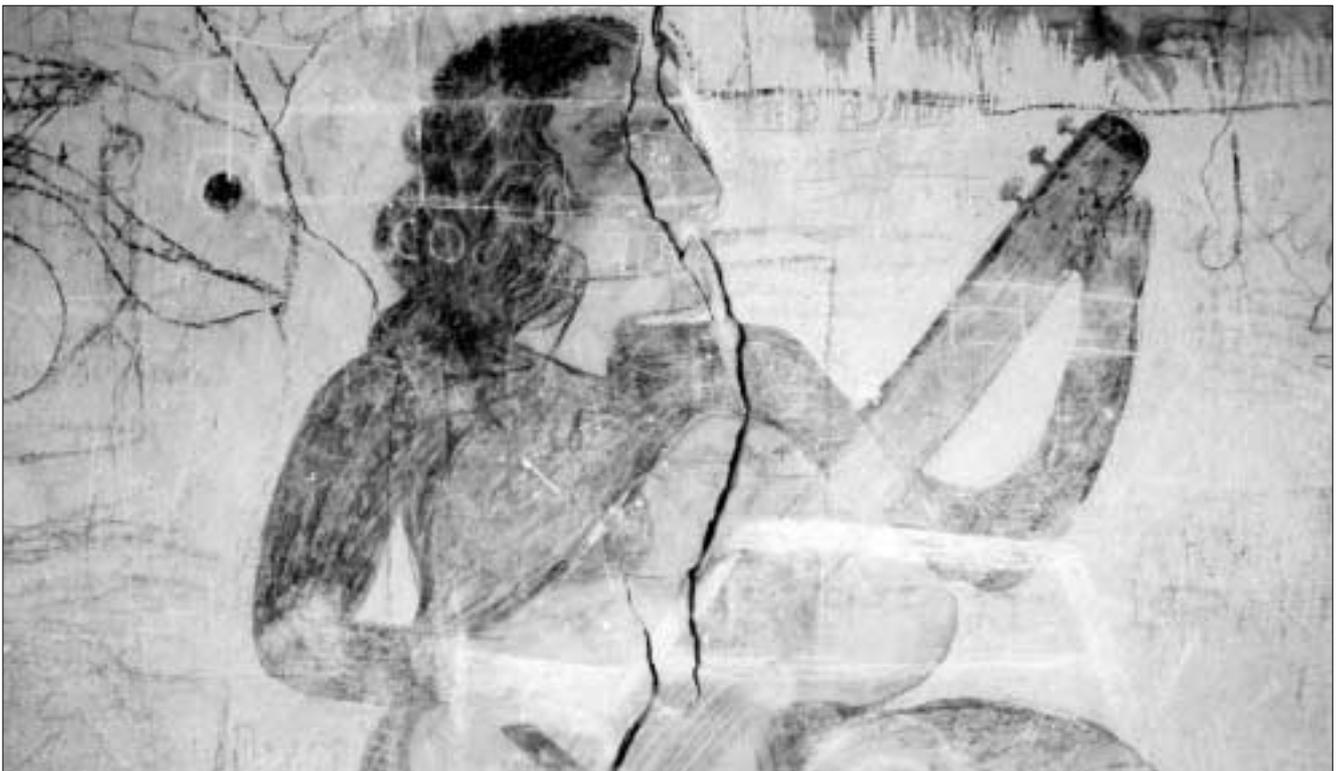
Lámina 8. Graffiti del Concejo.

Otro apartado es el de los dibujos (lámina 8) algunos de ellos realizados con estilo, pero la inmensa

mayoría de pésima hechura. Son más numerosos los motivos de mujeres y de trenes. Destacan unos dibujos de monos y orangutanes, realizados por una mano adiestrada.

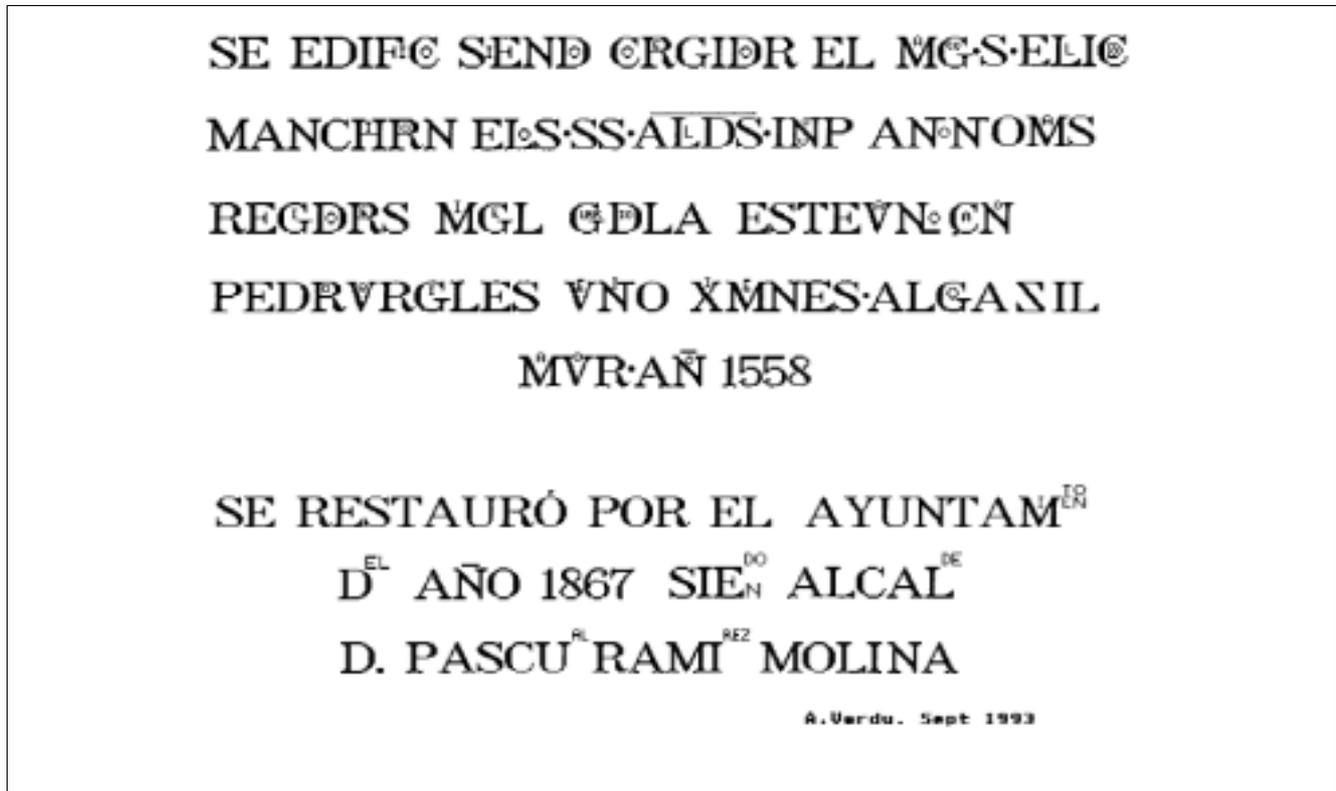
Figura 1. Inscripciones de la fachada del Palacio del Concejo.

Dentro del proyecto de rehabilitación y restauración del Palacio del Concejo, se contemplaba la restauración de la fachada, en cuya primera cornisa, la que separa el primer del segundo cuerpo, se encuentran sendas inscripciones. La primera en la parte central de la cornisa, donde se recogen los nombres del Concejo, bajo cuyo mandato se levantó el edificio, y la otra en el trozo de la derecha del edificio (izquierda del observador), que hace referencia a la restauración de 1867, aunque imitando el estilo de las anteriores. Por lo tanto se hacía imprescindible conocer con exactitud las letras de cada una de las inscripciones, aunque hechas en letra capital, presentan muchas abreviaturas y dos tamaños de letras, las pequeñas embutidas en las grandes, lo que había llevado a otros estudiosos a publicar distintos nombres para una misma inscripción.

Las transcripciones de estas inscripciones son las siguientes (figura 1):

“Se edificó siendo Corregidor el Magnífico Señor El Licenciado Manchirón, e los Señores Alcaldes Juan Pérez, Antón Tomás, Regidores Miguel Guardiola, Estevan Loçano Pedro Orgilés, Benito Ximénez Alguacil Mayor. Año 1558”.

“Se restauró por el Ayuntamiento del año 1867, siendo Alcalde D. Pascual Ramírez Palazón”.

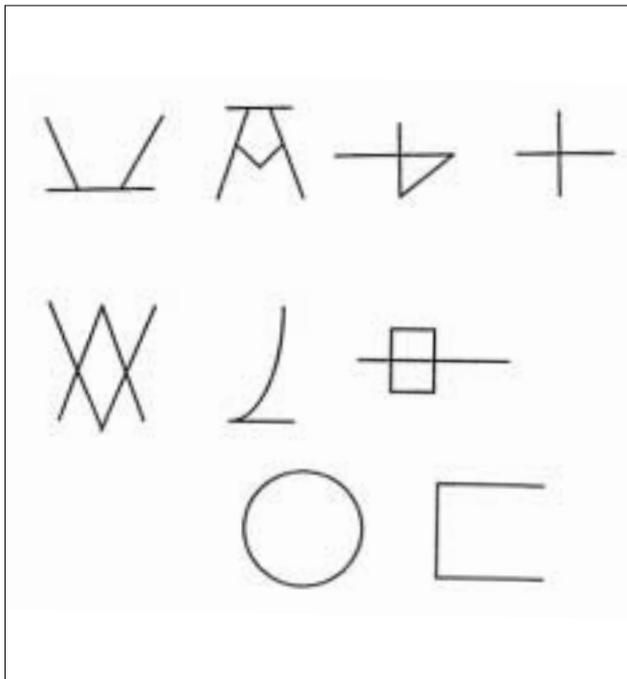
Figura 2. Diferentes marcas de cantero encontradas en la fachada principal.

Otro aspecto que se abordó en la fachada principal fue el de recoger las marcas de cantero que se conservaban, algunas localizadas gracias a la pericia de D. Antonio García Rico. Las nueve marcas de cantero recuperadas se han identificado también en los sillares de la iglesia de Santiago, que se estaba construyendo a la vez, y en cuyas obras también trabajó el tracista Julián de Alamíquez (figura 2).
