**EXCAVACIÓN ARQUEOLÓGICA DE
URGENCIA DEL SOLAR SITUADO EN
LA CALLE MARENGO Nº 12 DE MURCIA**

ANA PUJANTE MARTÍNEZ

ENTREGADO: 1993
 REVISADO: 1998

Palabras clave: Excavación, arquitectura, Santa Eulalia, madina, islámico, vivienda, muralla.

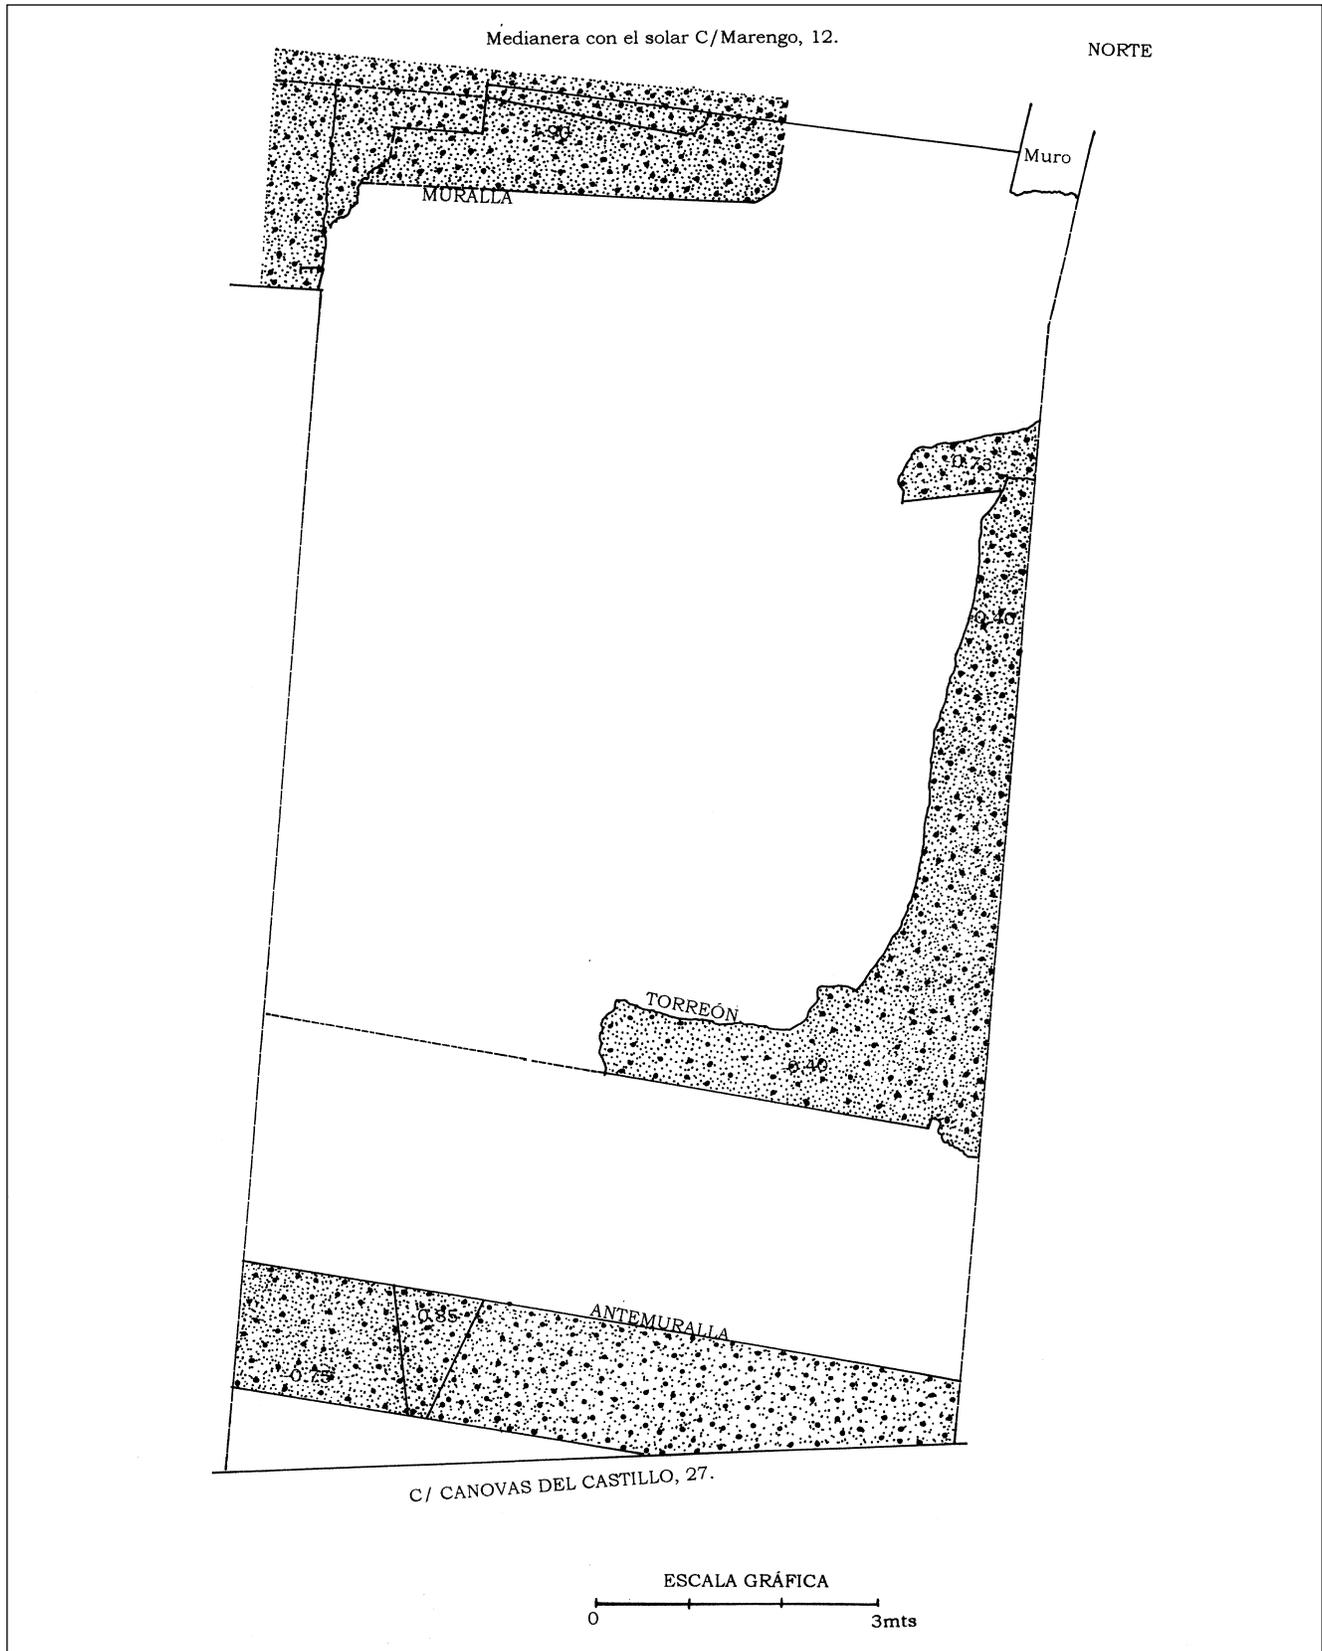
Lámina 2. Plano de planta del complejo defensivo documentado en el solar C/. Cánovas del Castillo, 27. (Facilitado por el Servicio de Patrimonio de la Comunidad Autónoma de Murcia).

muralla. Los planos de los restos arqueológicos defensivos hallados en el solar contiguo, facilitados por el Servicio de Patrimonio, han sido de gran utilidad para la interpretación de las estructuras defensivas que comparten los dos solares, proporcionando una visión mas completa y lógica del trazado y características técnicas del sistema de fortificación.

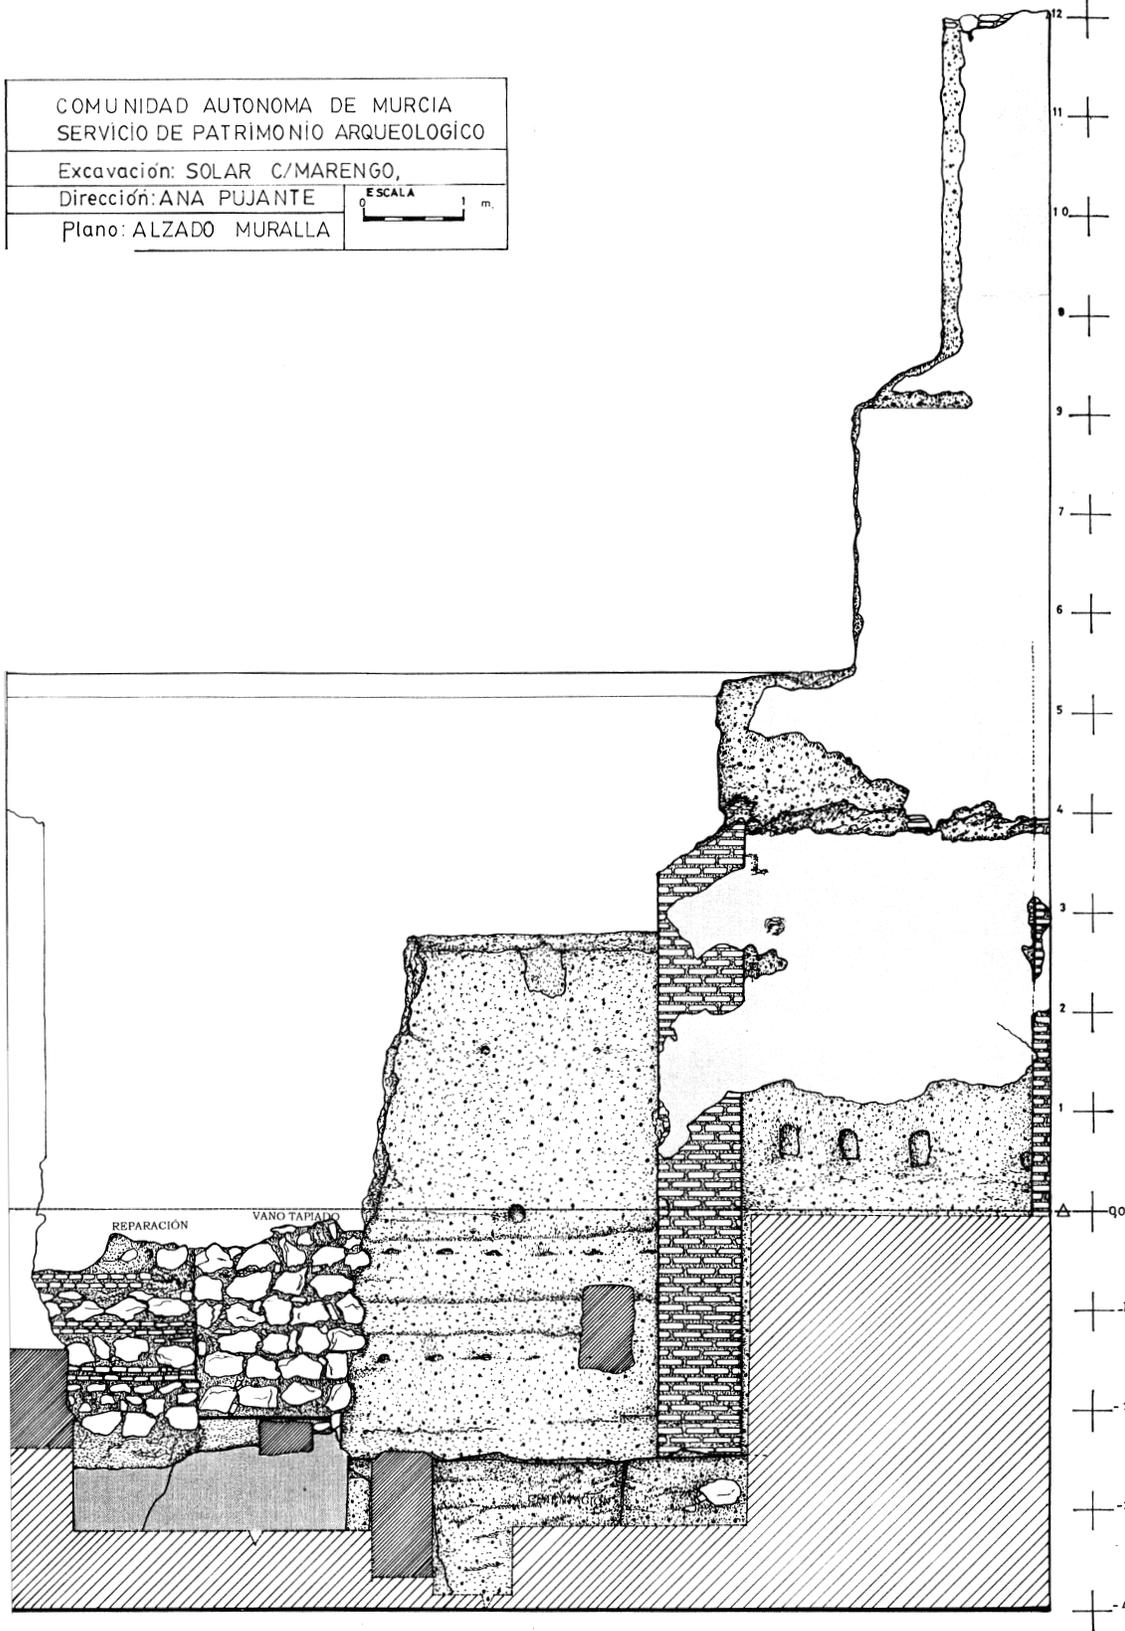
Lámina 3. Muralla-Torreón.

| Plano: ALZADO MURALLA | ESCALA 0 1 m. |

De la estructura defensiva sólo hemos podido estudiar la cara externa del forro interior que es la parte que queda incluida en el solar. Sus características las describimos a continuación (Lám. 3 - Foto 1).

Tiene una altura máxima desde la cimentación de 12.12m (desde el punto 0.0, 10m). La longitud horizontal del lienzo es de 7.40m.

El inicio de la cimentación se ha documentado a una cota de -2m a partir del punto 0.0. De la cimentación sólo se han exhumado 1.28m, dado el alto nivel freático que imposibilitó continuar los trabajos arqueológicos en esta zona. La cimentación queda claramente diferenciada del alzado por una rezarpa que sobresale de forma irregular de 0.45 a 0.64m. Está construida mediante zanja y colmatada con mortero de argamasa de cal.

El alzado presenta dos cadenas de ladrillos y cal introducidas en la muralla que distan entre sí 2.50m. La primera tiene una anchura de 0.70m y la altura conservada desde la cimentación en la que se apoya es de 5.25m, de la segunda sólo conocemos su altura que es de 12,12m. Las cadenas están constituidas a modo de machones de ladrillo y cal dispuestos verticalmente e introducidos en el muro de la estructura defensiva probablemente con la función de reforzarla.

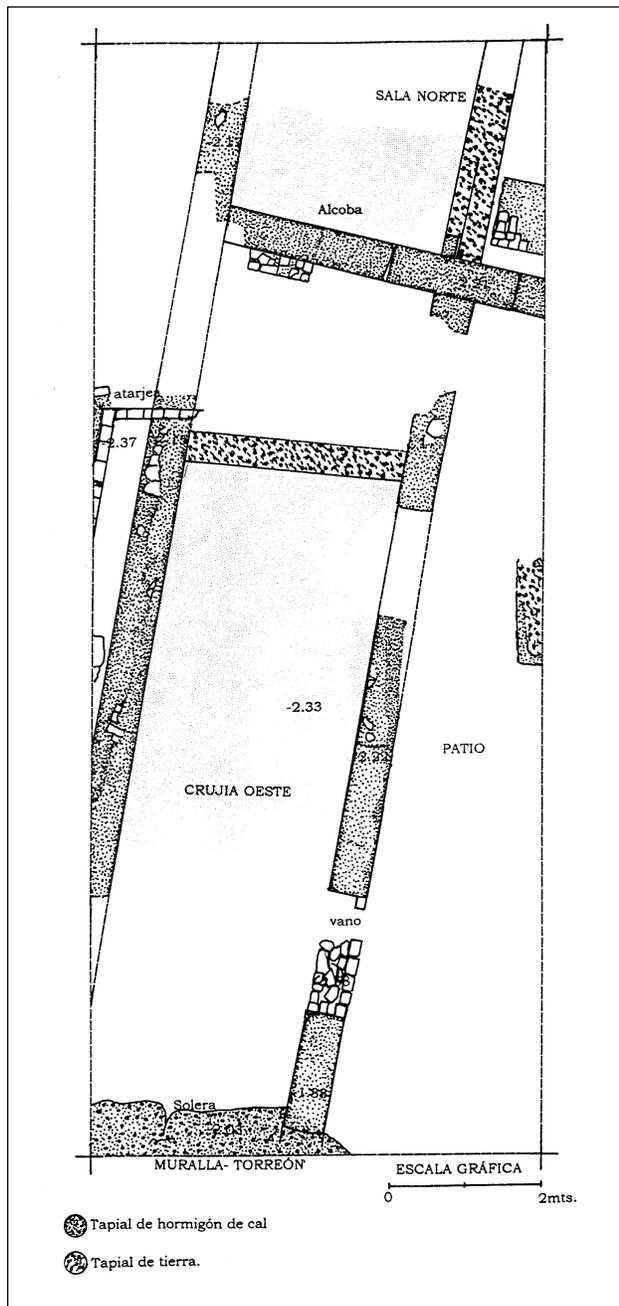
Lámina 4. Fase I: Vivienda islámica del S. XI-XII.

La primera fase es la más antigua documentada en el solar, y corresponde a una vivienda constituida por una serie de muros con trazado ortogonal que se adosan entre sí, articulando cuatro estancias cuya superficie total desconocemos, exceptuando la crujía Oeste que se localiza en el centro del sector excavado (Lám. 4 - Foto. 1).

La crujía Oeste es de forma rectangular y tiene unas dimensiones de 11,5m de largo por 3m de anchura. En el extremo Sur de este espacio de la vivienda se conserva un muro que incide en el trazado de la muralla, quedando introducido dentro de la cimentación de la estructura defensiva. Este hecho nos hace pensar que la vivienda fue construida con anterioridad a la cerca defensiva del s. XII.

En la sala Oeste se abre un vano que daría acceso a la parte central de la casa, el patio. Está recreado en el umbral con ladrillos. Sólo se conserva una de las mochetas del vano y por sus dimensiones se podría pensar que fuera un vano

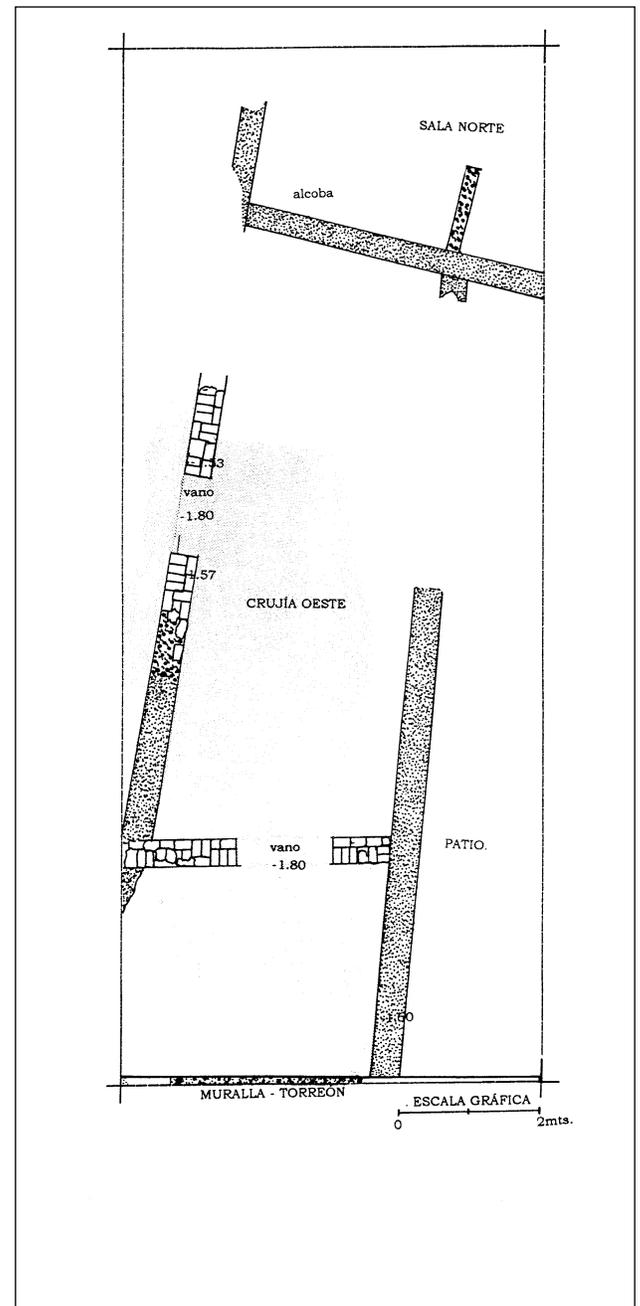
Lámina 5. Fase II: Vivienda islámica S. XII-XIII.

En la fase II, se construye la muralla del s. XII, cuyas características han sido explicadas en el apartado correspondiente a la fase IV. Esta estructura circunscribe un nuevo espacio urbano, documentándose reparaciones en el sector Sur y Oeste de la vivienda primitiva, que como consecuencia de la instalación de la fortificación queda parcialmente arrasada. Hay que decir que las construcciones intramuros de la cerca se conservan bastante alteradas debido a que la mayoría de los muros fueron reutilizados en fases posteriores.

La vivienda de esta fase describe espacios de dimensiones semejantes a los de la fase anterior, ya que sus muros se encuentran situados sobre los preexistentes, aunque todos ellos ofrecen una ligera desviación en el trazado (Lám. 5). El uso de las habitaciones documentados parece ser el mismo que en la fase anterior, aunque se cierra el vano que comunicaba la crujía Oeste con el patio, mediante un muro corrido; y no hemos podido diferenciar otro vano que suplantara el suprimido, ya que los cajones que forman el muro están cortado en tramos por pozos y cimentaciones modernas.

Por el contrario se ha diferenciado un vano (0.80m de luz) hacia el lado Oeste de la crujía que está delimitado por dos quicialeras labradas en piedra.

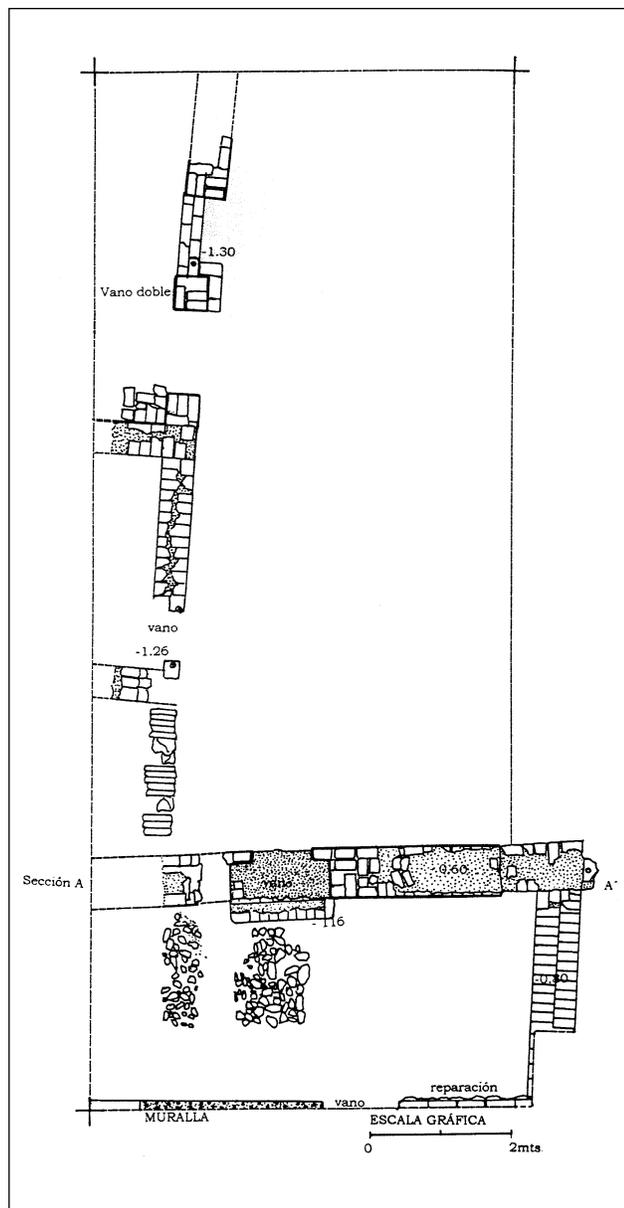
Lámina 6. Fase III: Medieval cristiana S. XIII-XIV.

La fase III corresponde a los restos de una vivienda de época mudéjar (Lám. 6), los materiales asociados a estas estructuras pertenecen a época medieval cristiana, siendo significativa la presencia de cerámicas de Paterna y Manises.

Los muros de la vivienda están contruidos con ladrillos de varios módulos que hace pensar que han sido reutilizados de viviendas preexistentes. El ancho de los muros es de aproximadamente 0.70m.

En el sector Norte del solar se observa un muro de orientación N - S levantado sobre los restos del muro documentado en la fase medieval islámica y separado en altura, por una hilada de piedras que constituye el inicio de la cimentación (Lám. 7 - Foto. 2) . En el muro se abre un puerta doble formado por tres pilares de ladrillo alineados, en este vano se conserva un acceso que tiene unas dimensiones de 0.60m que presenta la quicialera labrada en el ladrillo. Hacia el Oeste del vano se conserva una solería formada por un encachado de ladrillos.

La sala Sur está formada por dos muros, el primero de ellos es paralelo a la muralla y el segundo tiene una orientación N-S quedando adosado a la reparación del tapial de tierra de la muralla. El nivel de pavimentación está formado por un encachado de piedras típico de patios o zonas abiertas de la vivienda. A la sala se accede por un vano recrecido en el umbral mediante un escalón.

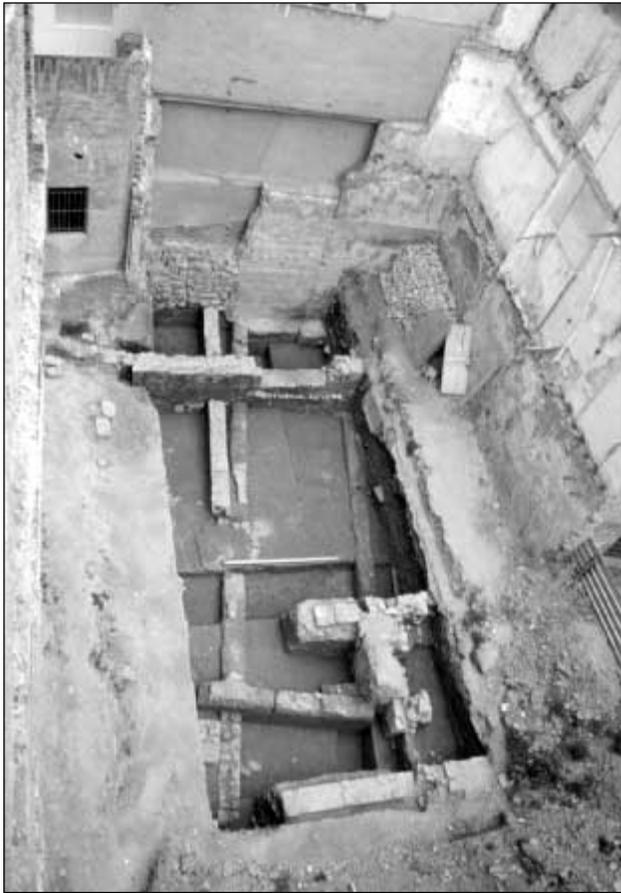
Foto 1. Vista general.

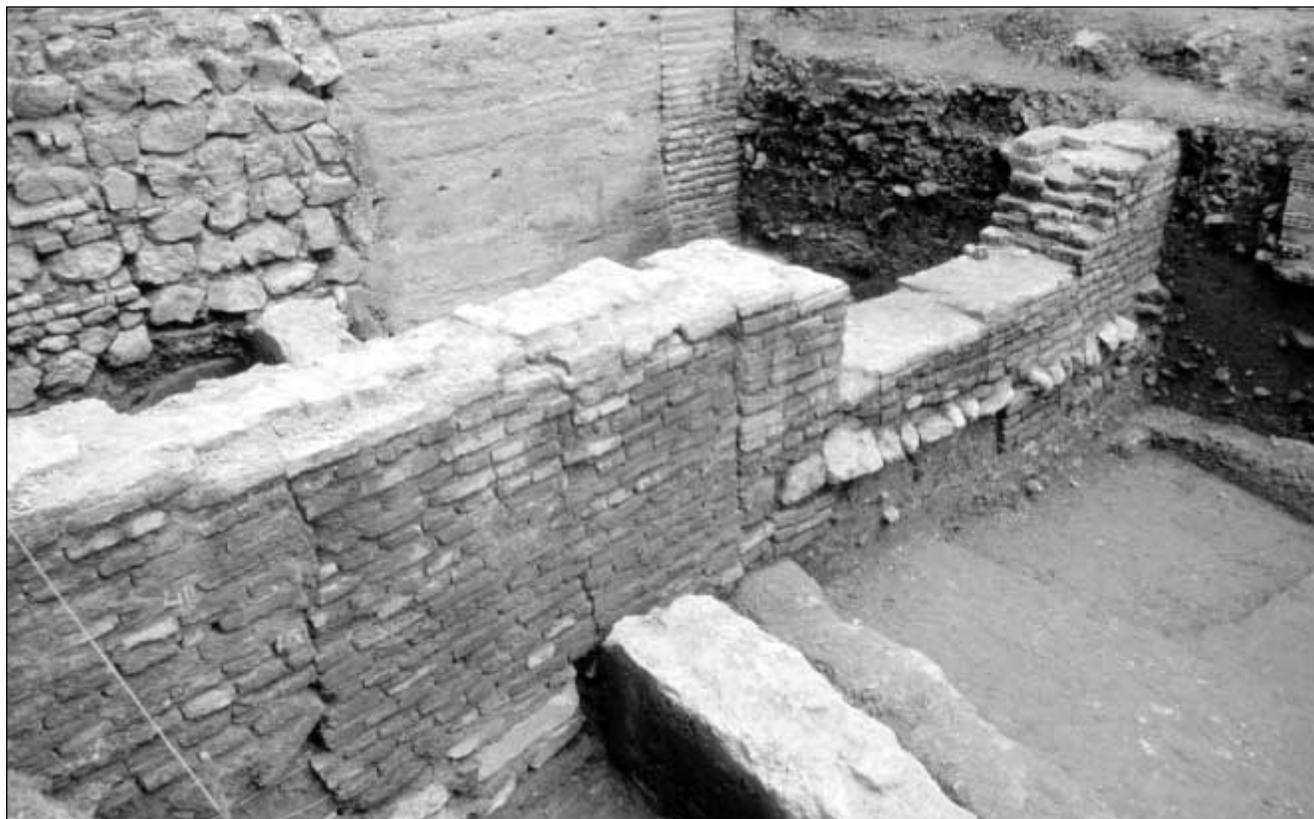
Foto 2. Detalle de los elementos constructivos. Tramo de murallas y Torreón al fondo.
