MEDIEVAL Y MODERNO

INTERVENCIÓN EN EL PATIO DE ARMAS Y ENCASAMIENTO DEL CASTILLO DE MORATALLA. CAMPAÑA DE 2006

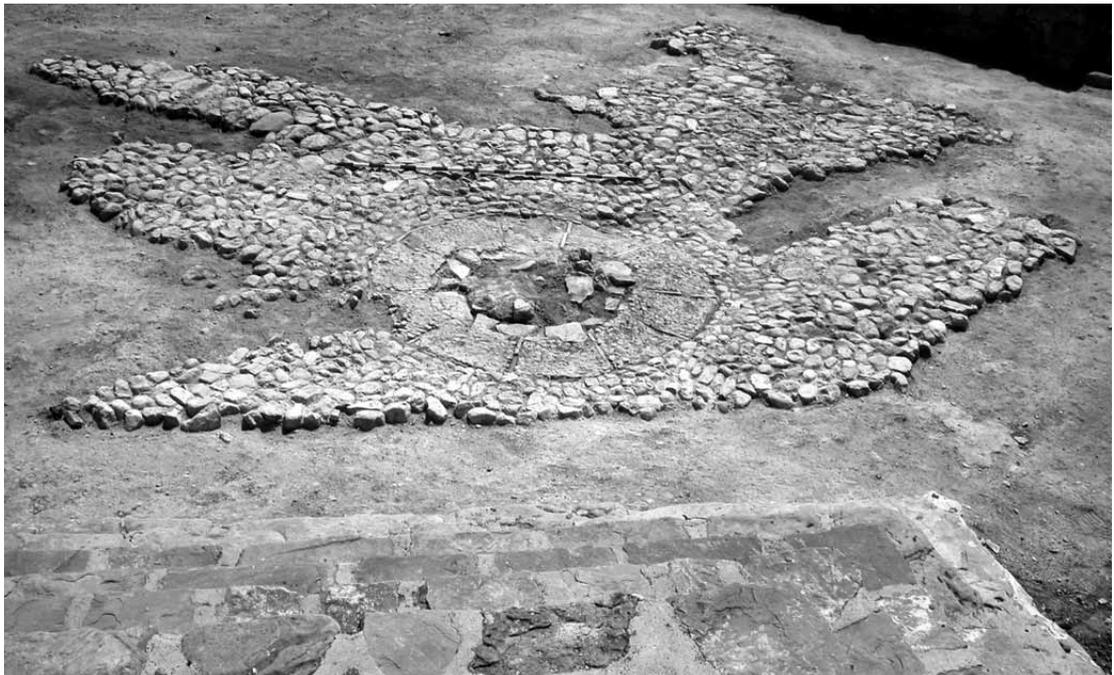
Lámina 1. Patio de armas con restos del pavimento de empedrado. En el centro, pozo de aljibe.

El empedrado original (aquél que fue rehecho en la última restauración del castillo) se delimitó parcialmente (UE 3002). El sector mejor conservado es el central. Fue elaborado a base de pequeños cantos rodados y otros de mayor tamaño que marcan el perímetro de las calles en disposición radial, todas ellas convergentes en el centro del patio. Las cotas manifiestan un desnivel considerable de -0,40 m, oscilan desde -1,35 m junto a los testeros de encasamiento y galería hasta -1,75 m junto al brocal de la cisterna. Ese desnivel se explica por la necesidad de verter las aguas pluviales hacia un brocal de aljibe situado en el centro del patio.

Una vez documentada la solera y hallado el brocal del aljibe comprendimos que el nivel bajomedieval fue completamente vaciado al excavar la citada infraestructura hidráulica. En la fosa de relleno del mismo aparece material cerámico de época moderna, testimonio de que los restos exhumados son postmedievales. Ante esos condicionantes, no creímos conveniente desmontar el pavimento de este período que sí debe reproducir el nivel de circulación de época medieval.

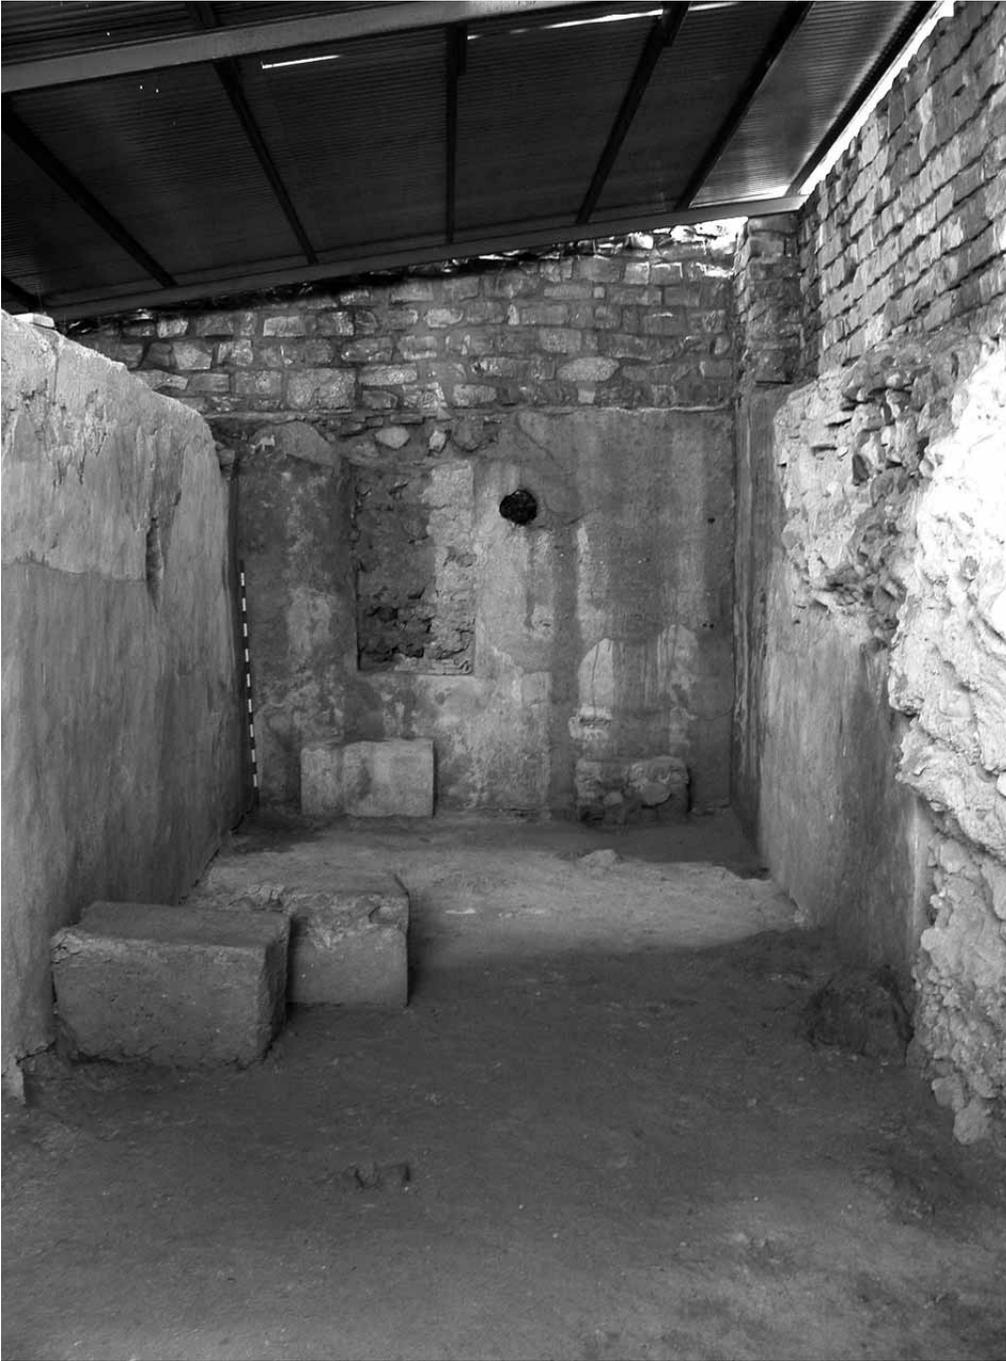
Lámina 2. Interior de la bodega excavada.

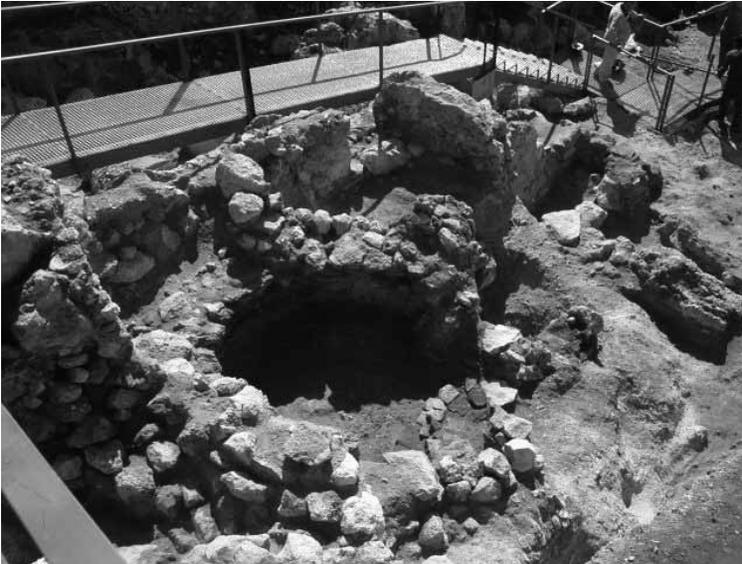
Lámina 1. Vista del anillo del horno de panificación.

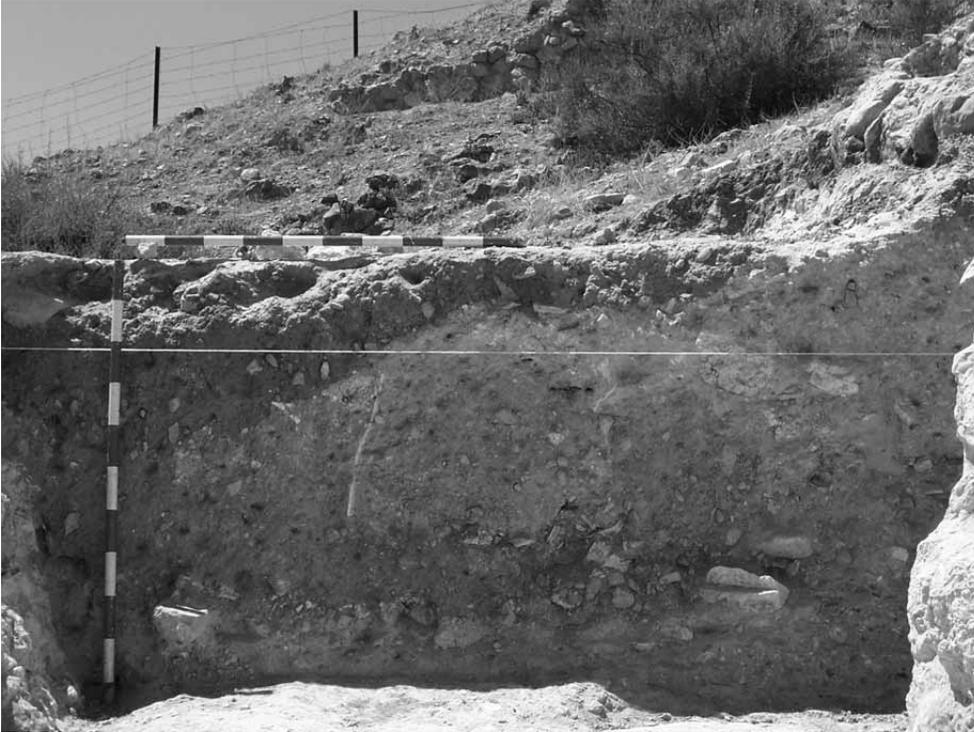
Lámina 1. Sección transversal de la nueva calle descubierta en *Siyâsa*.

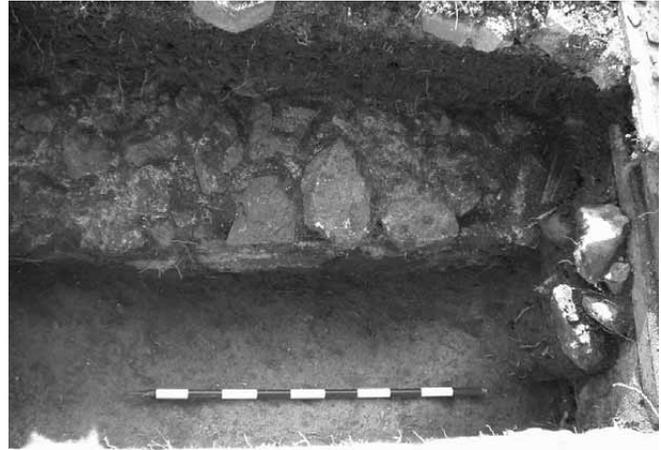
Lámina 1. Aljibe grande, muro paralelo reutilizado para captar agua.

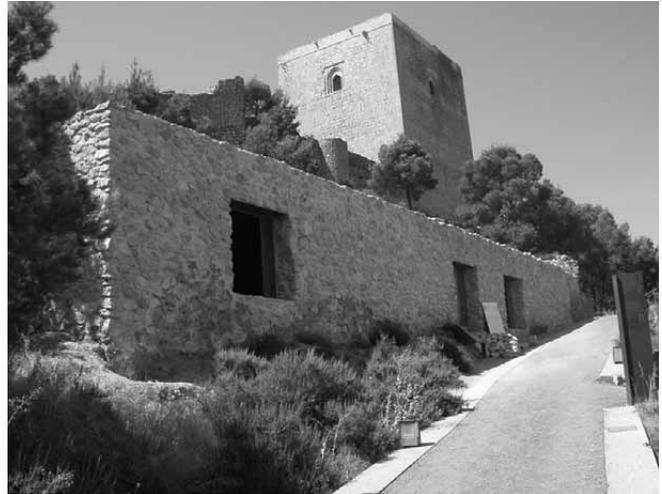
Lámina 1. Aspecto final de la restauración del aljibe Espaldón.

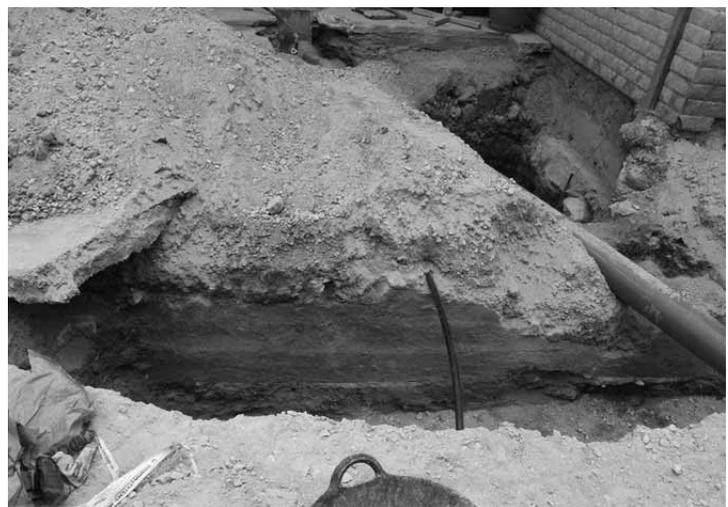
Lámina 4. Impronta de las tablas de la cara interior de la antemuralla

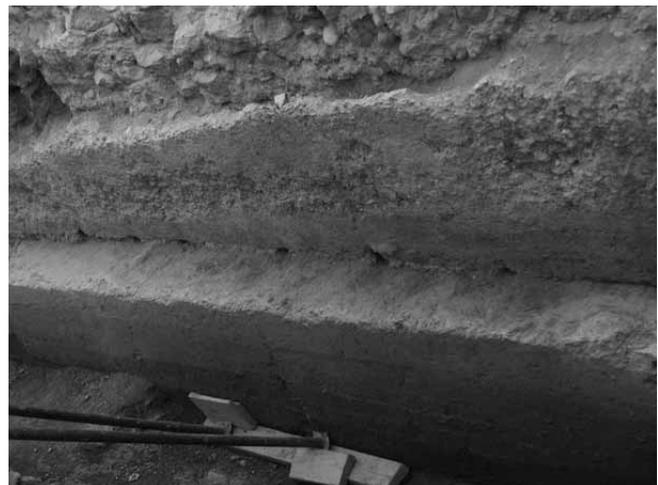
Lámina 6. Vista lateral de las dos murallas andalusíes con detalle de los cajones de tapial.

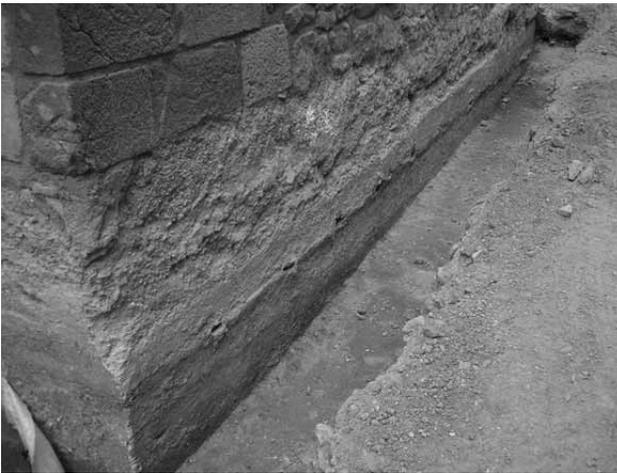
Lámina 9. Cimentación del torreón almohade del Porche de San Antonio.

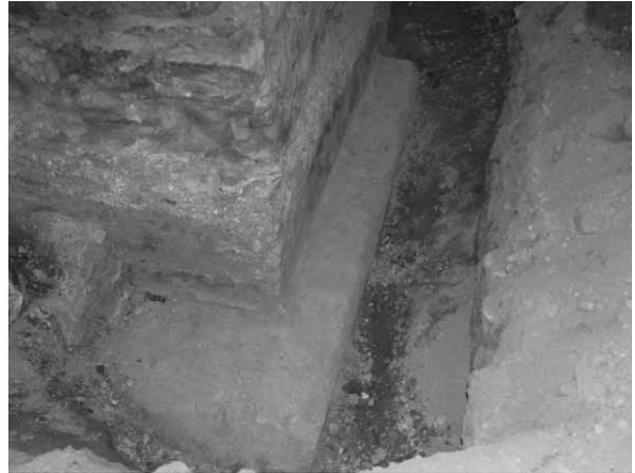
Lámina 10. Cimentación de la torre 7.

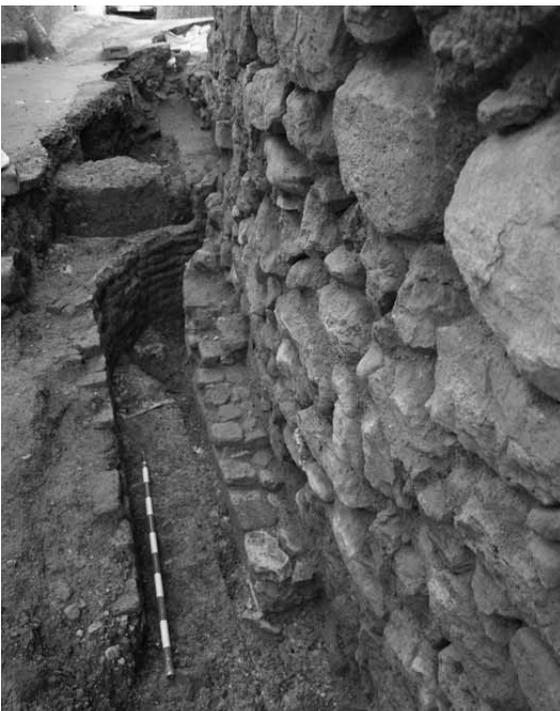
Lámina 11. Canalización de época almohade sobre muralla anterior.

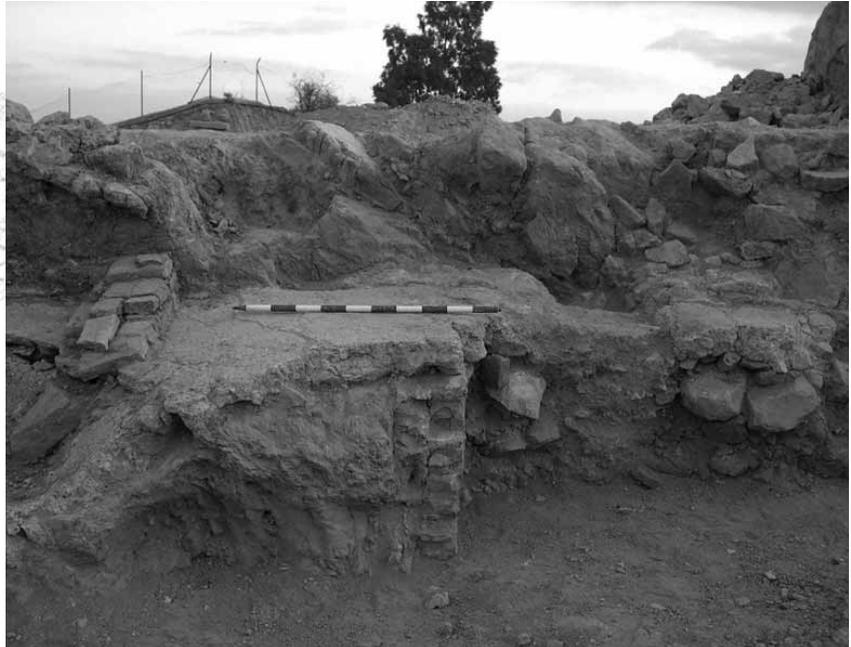
Lámina 1. Restos de un hipocausto de origen andalusí.

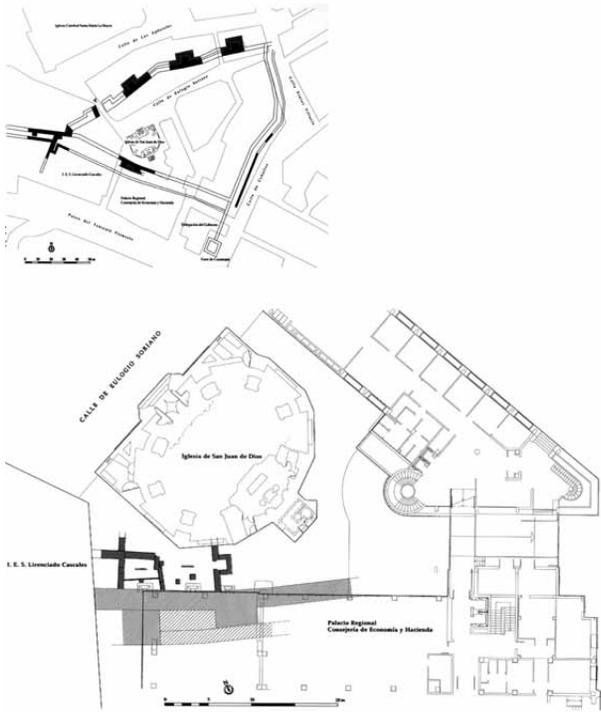
Figura 1. Recinto defensivo del alcázar, planta de restos documentados.

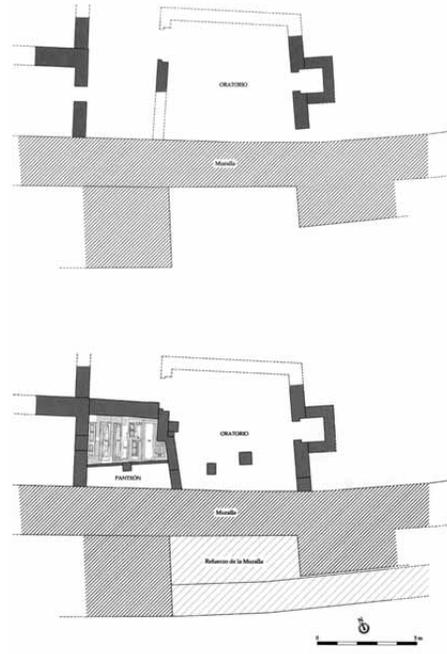
Figura 3. Plantas. Arriba, fase de fundación (tercer cuarto del siglo XII). Abajo, fase final (siglo XII).

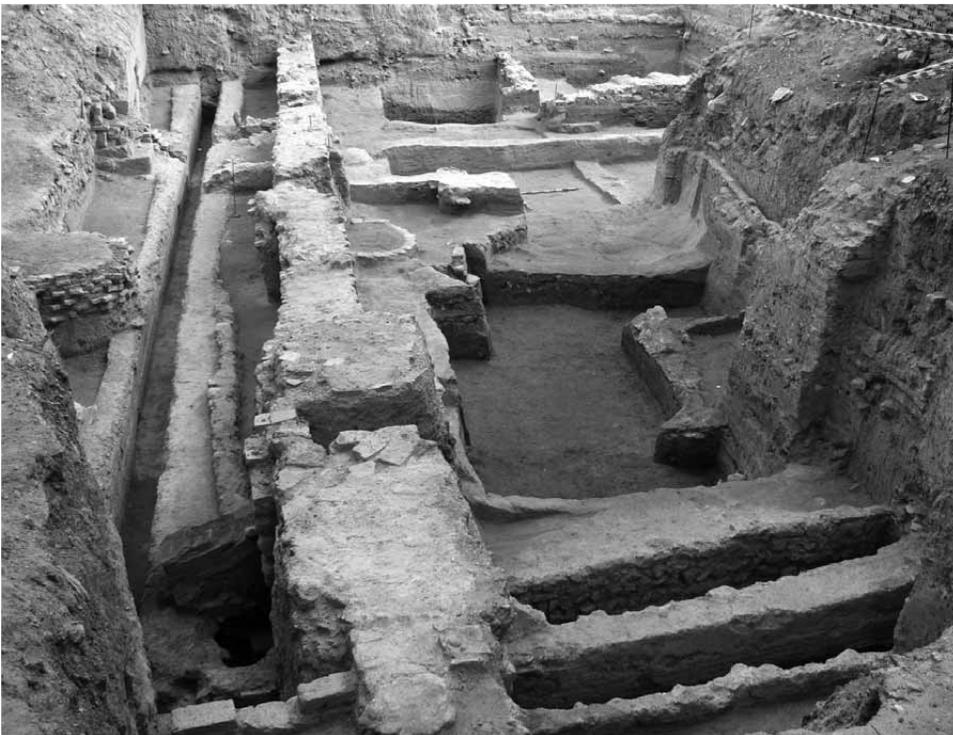
Lámina 1. Intersección de las calles documentadas, recorridas por una gran atarjea central.

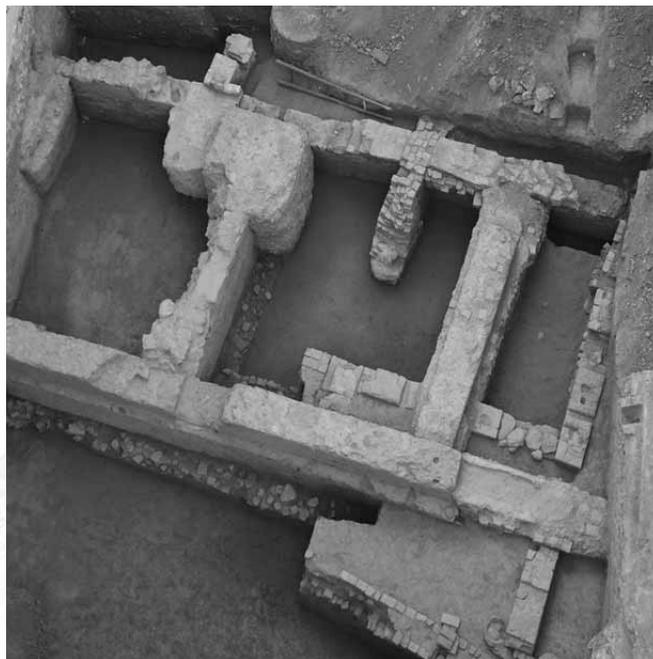
Lámina 1. Planta de estructuras vinculadas, posiblemente, al convento de Trinitarios (siglos XV-XVI).

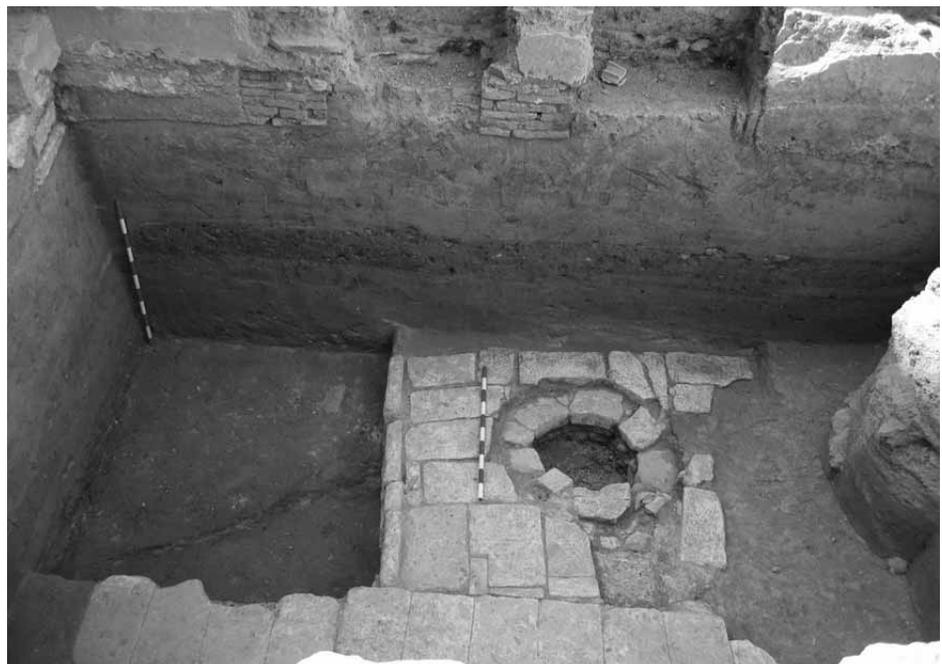
Lámina 1. Fase I islámica. Detalle de la solería de sillares en torno al pozo.

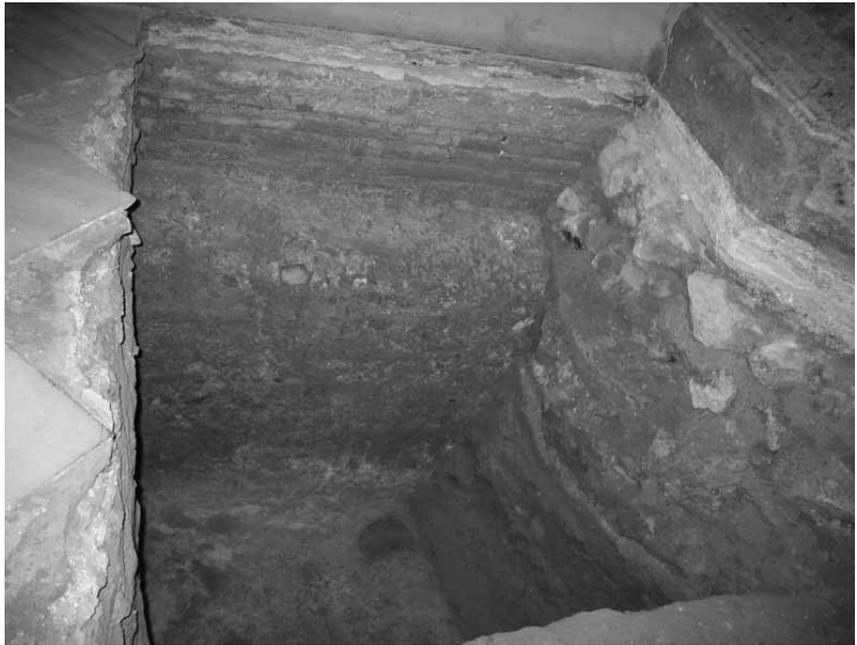
Lámina 2. Sondeo II, muro de cal y cimentación del pilar de la capilla de la Arrixaca.

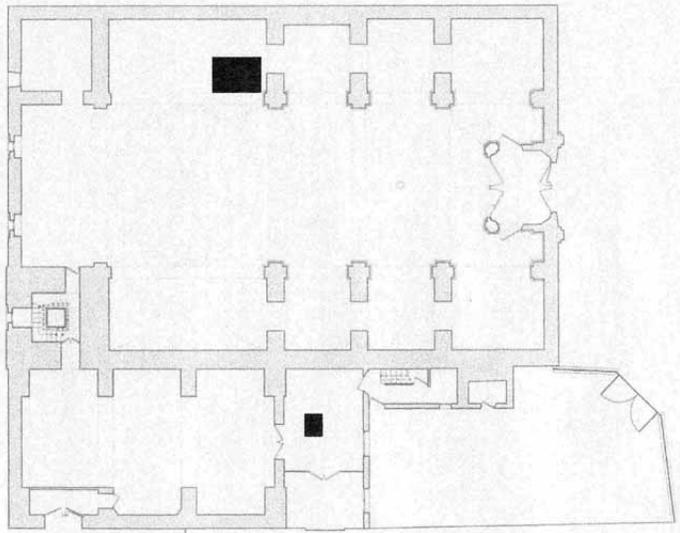
Figura 1. Planta de la iglesia de San Miguel y situación de los sondeos arqueológicos.

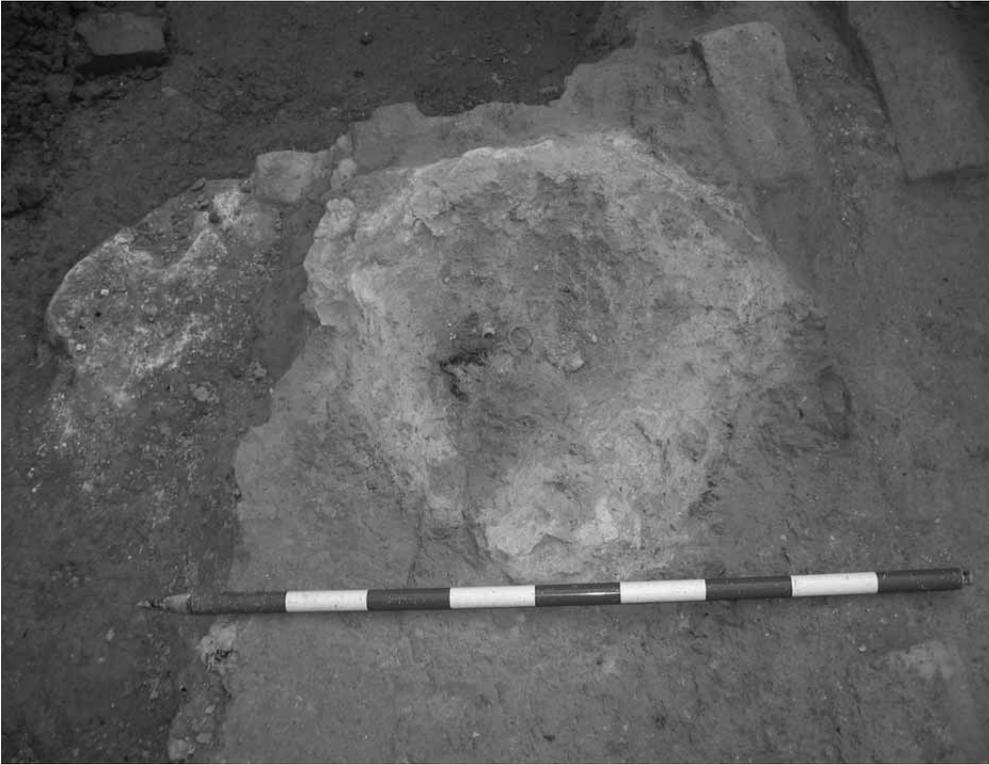
Lámina 1. Vista del horno de vidrio.

Se han documentado los restos de cuatro hornos de vidrio que aparecieron muy deteriorados, varios crisoles y numerosos fragmentos de vidrio correspondientes a vasos, copas, botellitas, etc.

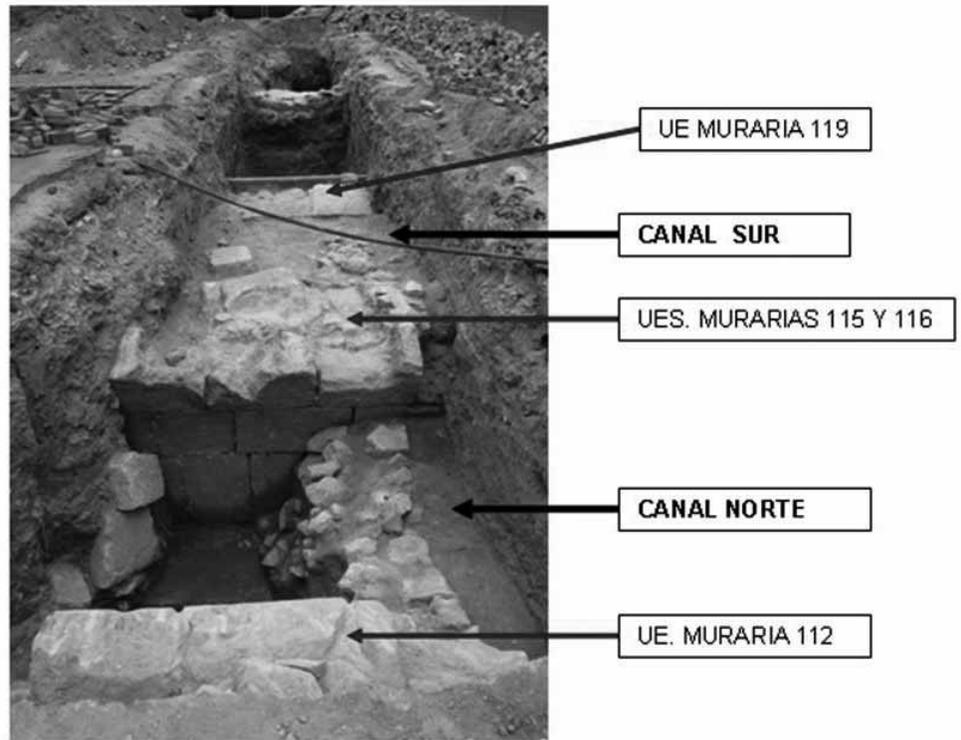
Lámina 1. Imagen de la excavación arqueológica con indicación de los canales documentados.

El proceso de amortización de las canalizaciones muestra una sencilla evolución, desde los niveles inferiores de limos que colmataban de un modo natural el interior del canal y cubren un muro interior de compartimentación hasta los rellenos antrópicos compuestos por el importante derrumbe de los sillares de la bóveda que rellenan completamente el alzado completo del canal. Ambas bóvedas muestran una rotura longitudinal uniforme y continua a lo largo de la superficie cóncava superior, por lo que su desmonte se tuvo que realizar de modo intencionado.
