**INFORME PRELIMINAR DE LAS  
EXCAVACIONES EN EL SOLAR  
C/. MAYOR, N.º 17, ESQUINA  
C/. COMEDIAS (CARTAGENA)**

**M.ª Carmen Berrocal Caparrós**

**M.ª José Conesa Santacruz**

ENTREGADO: 1990

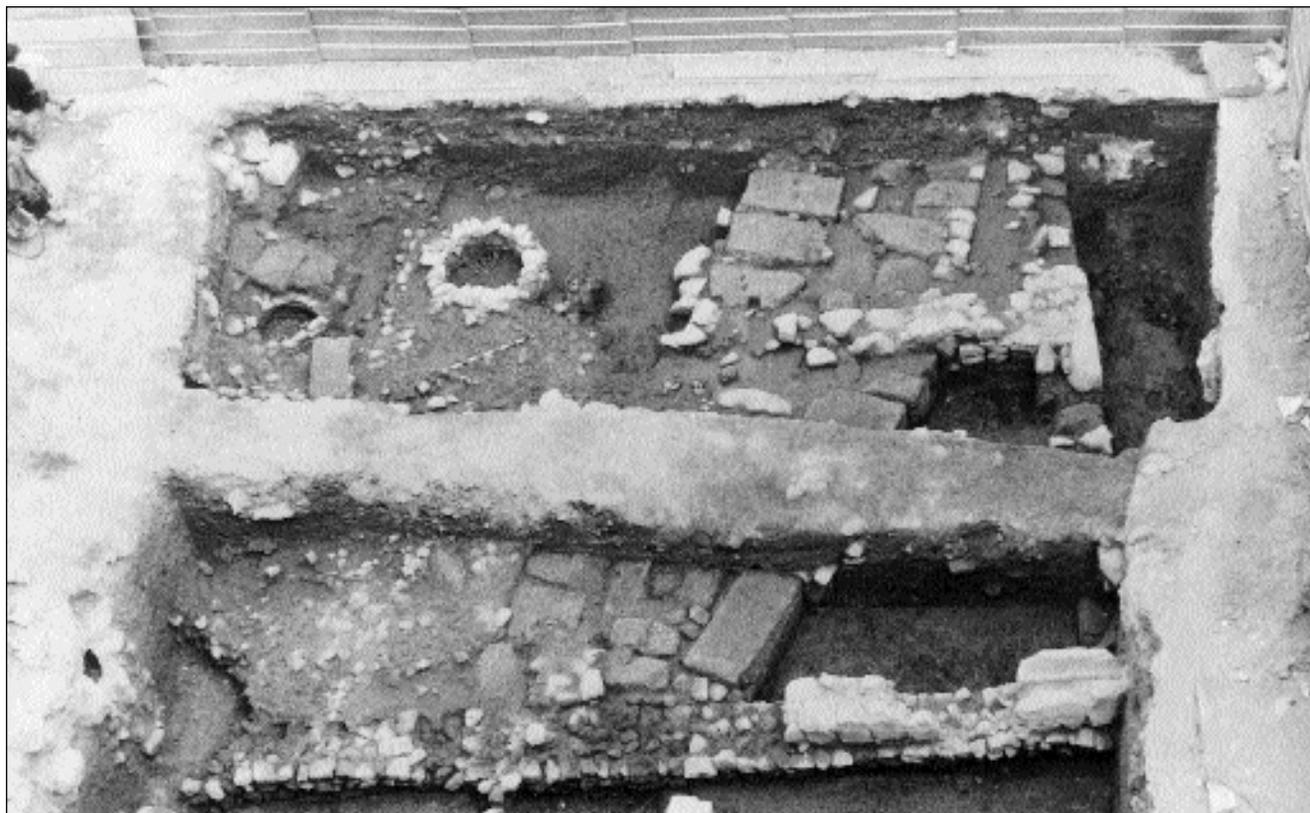
*Vista general de la excavación en solar C/. Mayor, n.º 17. En el centro testigo longitudinal.*

Una vez constatados los abundantes restos del corte 1, procedimos a la ampliación de la excavación al resto del solar, abriendo los cortes 3, 4, 5 de iguales dimensiones que el n.º 1. A efectos metodológicos dejamos un testigo longitudinal de 1,5 m. de ancho, entre los cortes 1-3 y 4-5

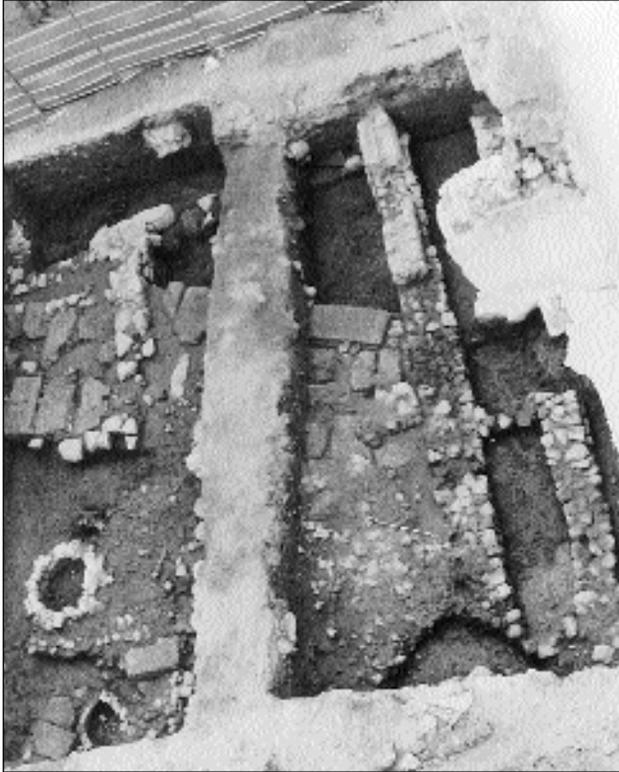
**Vista general de la excavación. En la parte inferior los muros 1 y 2, a continuación la plataforma de sillares y los pozos negros.**

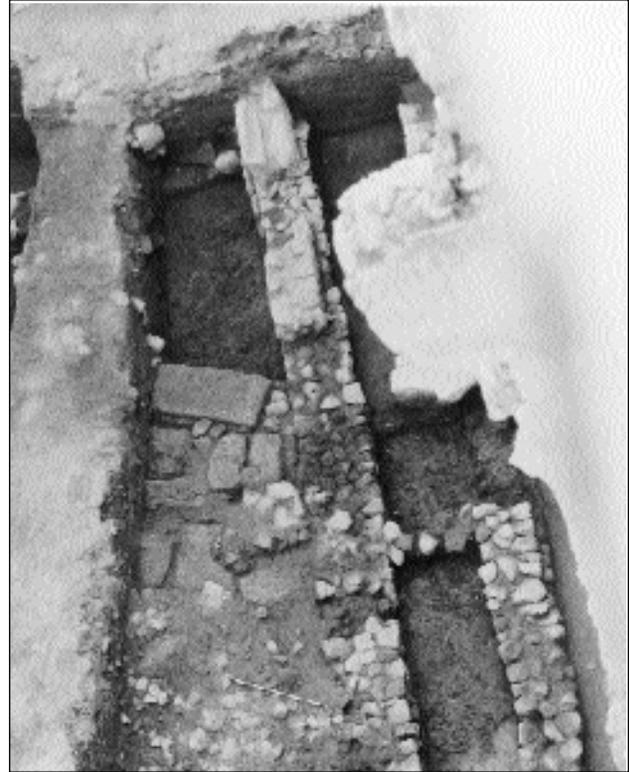
**Muros 1 y 2 (Fase I) y enlace con la plataforma de sillares (Fase II) y el enchado de piedra (Fase III).**

Los muros 1 y 2 conforman una especie de canal de 1 metro de ancho, separándose del muro 3 por un hueco de 3,70 m.

El segundo momento constructivo es el que hemos relacionado con un **gran relleno intencionado de grandes sillares reutilizados**, que van desde el muro 4, rodeando al muro 3, hasta adosarse al muro 1, este relleno delimita una especie de plataforma rectangular, de 2,50 m, de ancho, bastante irregular y con «cara» a ambos lados (N y S).

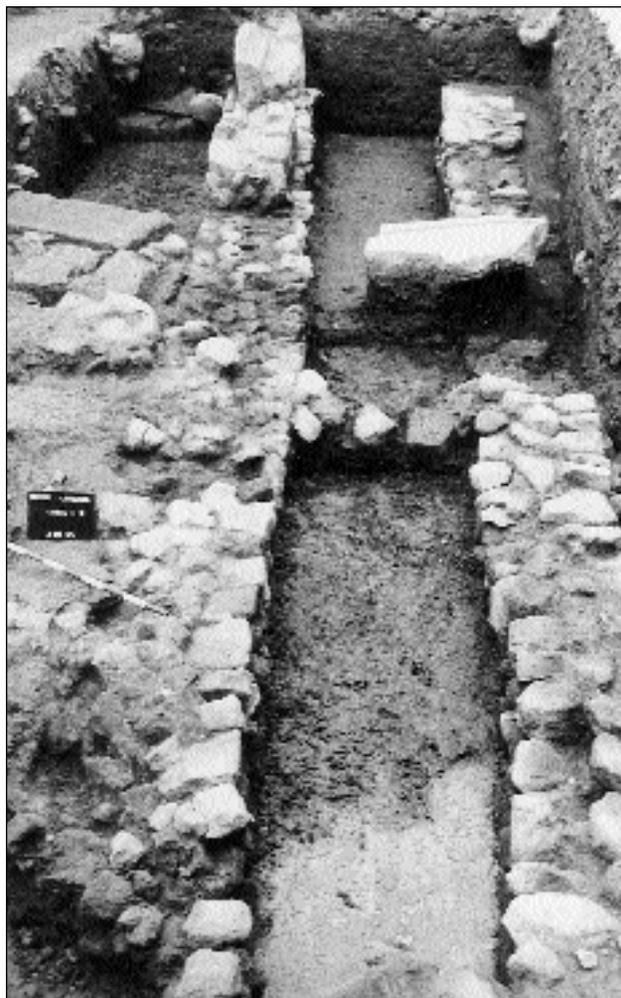
*Detalle de los muros 1 y 2 (Fase I) y conducción entre ambos.*

Asimismo a nivel constructivo los muros 1 y 2 presentan en la hilera superior de su cimentación una ligera caída o desnivel hacia el Sur, que sería el sentido por el que discurrirían las aguas hacia el puerto. También hay que tener en cuenta la sucesión de capas de limos que rellenan el hueco entre los muros 1 y 2, que aportan gran cantidad de materiales cerámicos, óseos, malacológicos fragmentados que podrían provenir de los deshechos de una ciudad como Carthago-Nova.

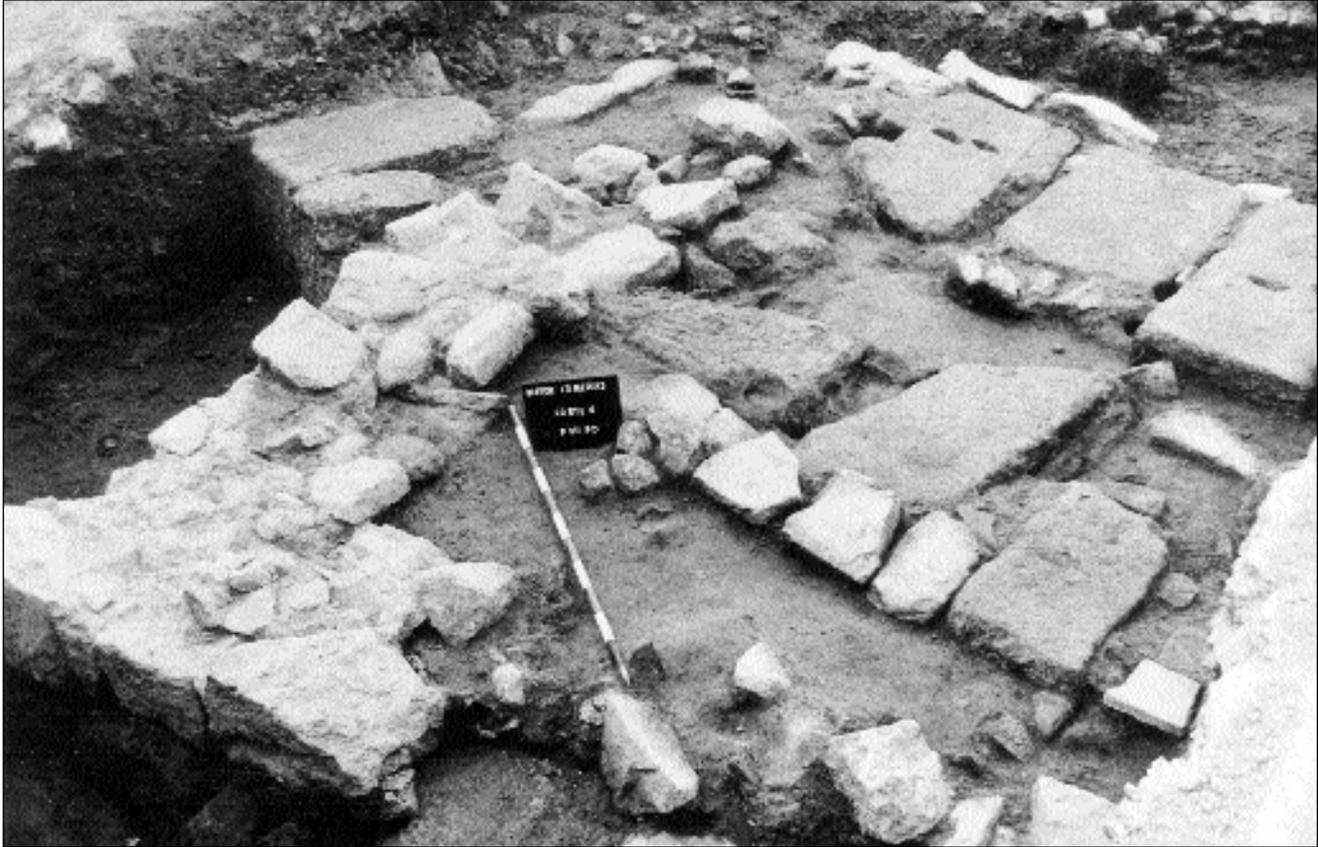
**Detalle del enlace de los muros 3 y 4 (Fase I) y la plataforma de sillares (Fase II).**

El muro 3, del que se ha conservado muy poco alzado por el relleno de la fase II, y el muro 1 enlazan perpendicularmente con el muro 4, situado al Norte del solar casi en la línea de fachada.

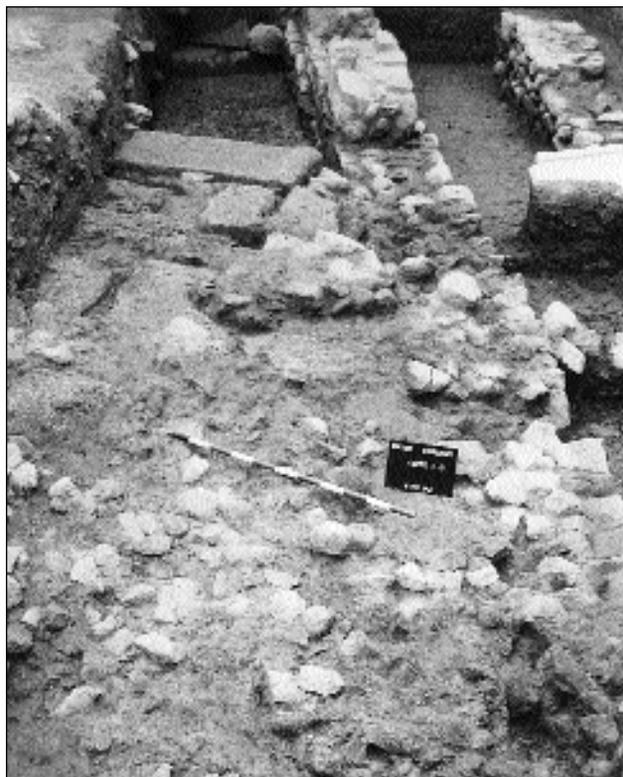
**Detalle del encachado de piedra (Fase III), al fondo los sillares de la Fase II y los muros 1 y 2 (Fase I).**

Concretamente al Sur de la plataforma anteriormente descrita y cubriéndola en parte, se documenta un enchado de piedras medianas en su mayoría núcleos de arenisca, que ocupa hacia el Sur gran parte de los Cortes 3 y 5. Este enchado no lo podemos relacionar directamente con las fases anteriores, aunque un momento constructivo posterior al de la fase II.

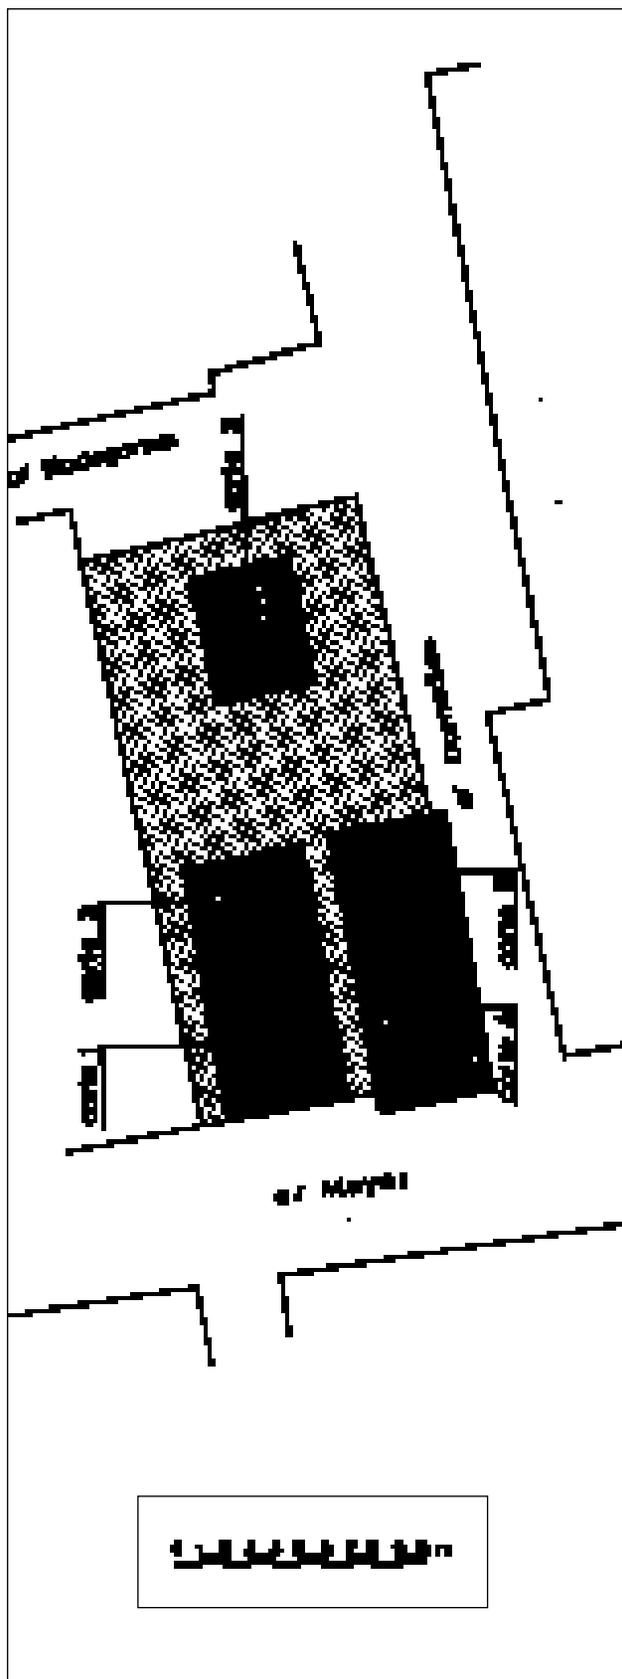
*Localización de los cortes realizados en el solar.*

Así pues, con la intención constatar principalmente los niveles de depósito marinos, planteamos dos cortes alineados de N-S y perpendiculares a la línea de fachada de la calle Mayor. Las dimensiones del corte 1 eran de 4,50 x 5,50 m. mientras que el corte 2 era de dimensiones más reducidas (3 x 4 m.) puesto que se veía cieno casi en superficie.
