**LA MURALLA MEDIEVAL DEL PASAJE DE
ZABALBURU (MURCIA)**

Mariano Bernabé Guillamón

Resumen: Durante la excavación arqueológica se han documentado estructuras defensivas islámicas, viviendas, y estructuras de época cristiana.

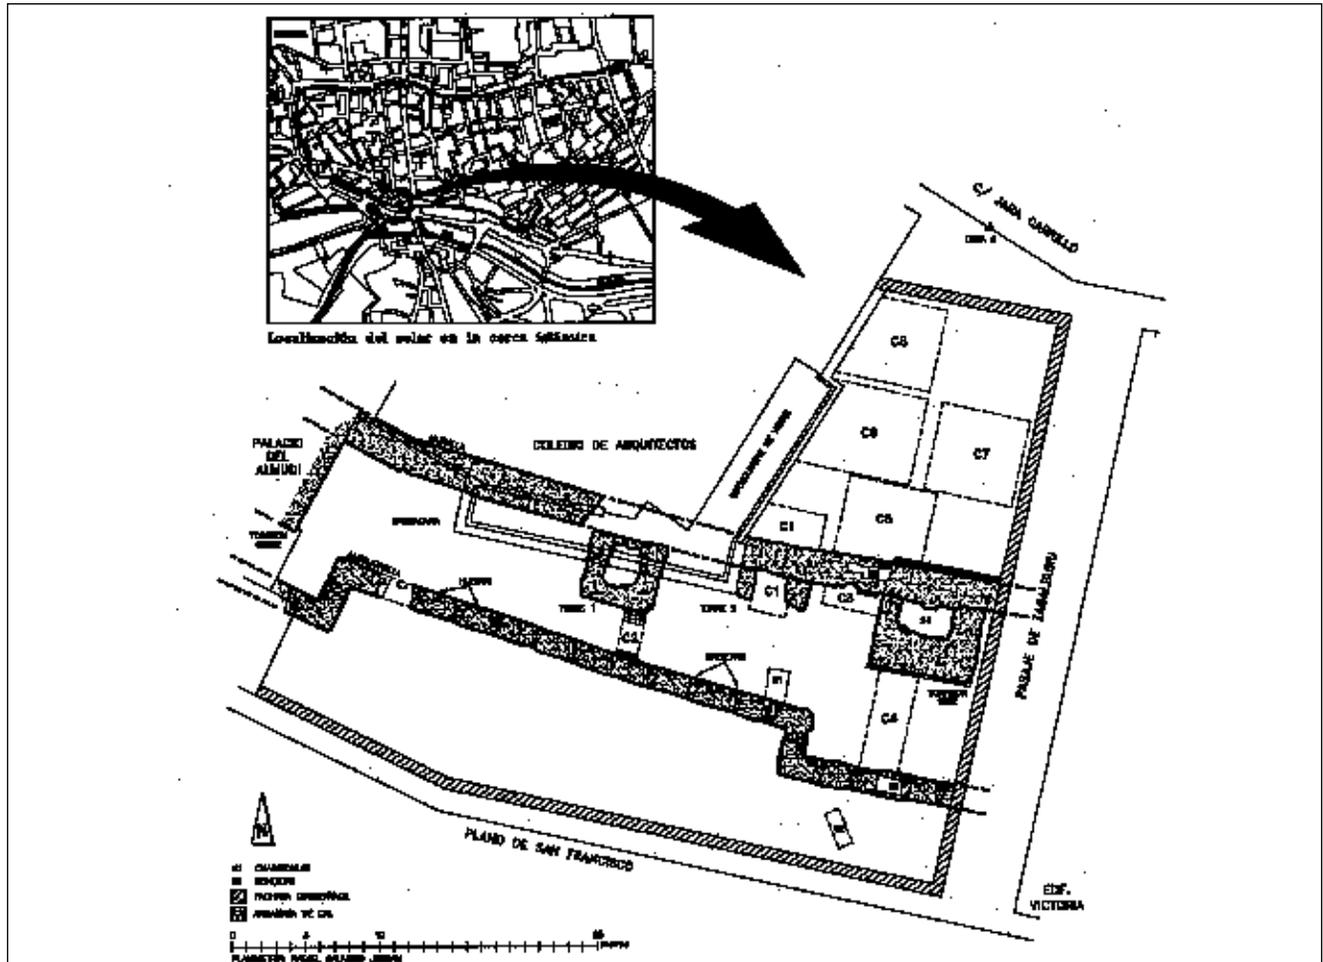
Figura 1. Planta general de situación, cuadrículas, sondeos y estructuras defensivas islámicas.

Las casas de Zabalburu o de los Zabalburu, construidas a principios de este siglo, se situaban entre la calle de Jara Carrillo y el Plano de San Francisco, ocupando un solar de 1.240 m². Las excavaciones, de las que ya se presentó un avance (BERNABÉ GUILLAMÓN, 1.993), exhumaron sendos tramos de muro y antemuro, dos torres de planta cuadrada y parte de un torreón con dos niveles defensivos. Todo perteneciente al recinto murado que protegía el flanco Sur de la ciudad medieval, el más cercano al río (Fig.1) ⁽²⁾.

Una de las principales características de este sector de muralla es la ausencia de forro interno. Generalmente, se acepta que su estructura está formada por dos paramentos externos de tapial separados por un relleno de tierra compactada en el interior, con un grosor total en torno a los 4 ó 4,5 m. Existiendo evidencia arqueológica de esta organización en la calle Serrano Alcázar (NAVARRO, 1987:309) y en dos solares del tramo que discurre bajo la calle Cánovas del Castillo (MANZANO, 1993:303; BERNABÉ y MANZANO, 1994). Aquí en cambio, no existe esta división de la muralla en tres subestructuras diferentes: ni en el tramo occidental, roto a la altura del Colegio de Arquitectos y cuya sección nos permite observar un único y homogéneo muro de argamasa de 2,40 m. de espesor (BERNABÉ, 1993:323); ni en el oriental, donde únicamente aparece una compacta estructura de 2,60/2,90 m. de grosor (Fig.1). Pero es fundamentalmente la

Caídos al pie de la muralla, fueron documentados en C-3 (Fig.1), una serie de bloques rectangulares de un mortero de cal muy fino que presentaban unas dimensiones de (0,90/1 x 0,40 x 0,30 m.), creemos que se trata de las almenas que coronaban la muralla, no conservando ninguna de ellas el

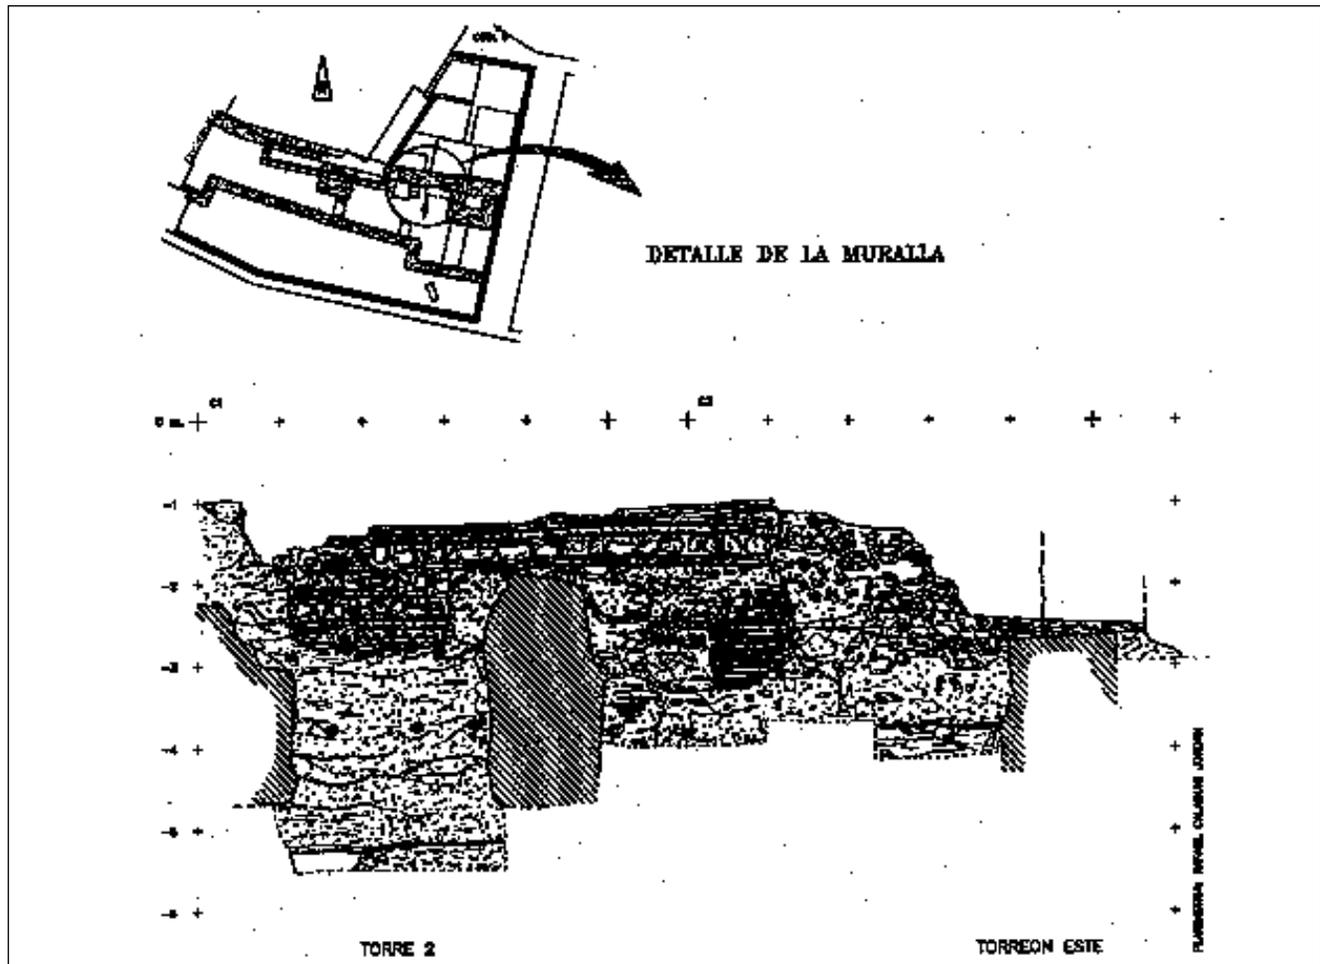
Figura 2. Alzado exterior.

En el interior de la torre 2 y en su zona inmediata (Fig.2), la muralla presenta una importante reparación de mampostería de mediano tamaño e hiladas alternas de ladrillo que sin duda pertenece a una de las numerosas obras efectuadas

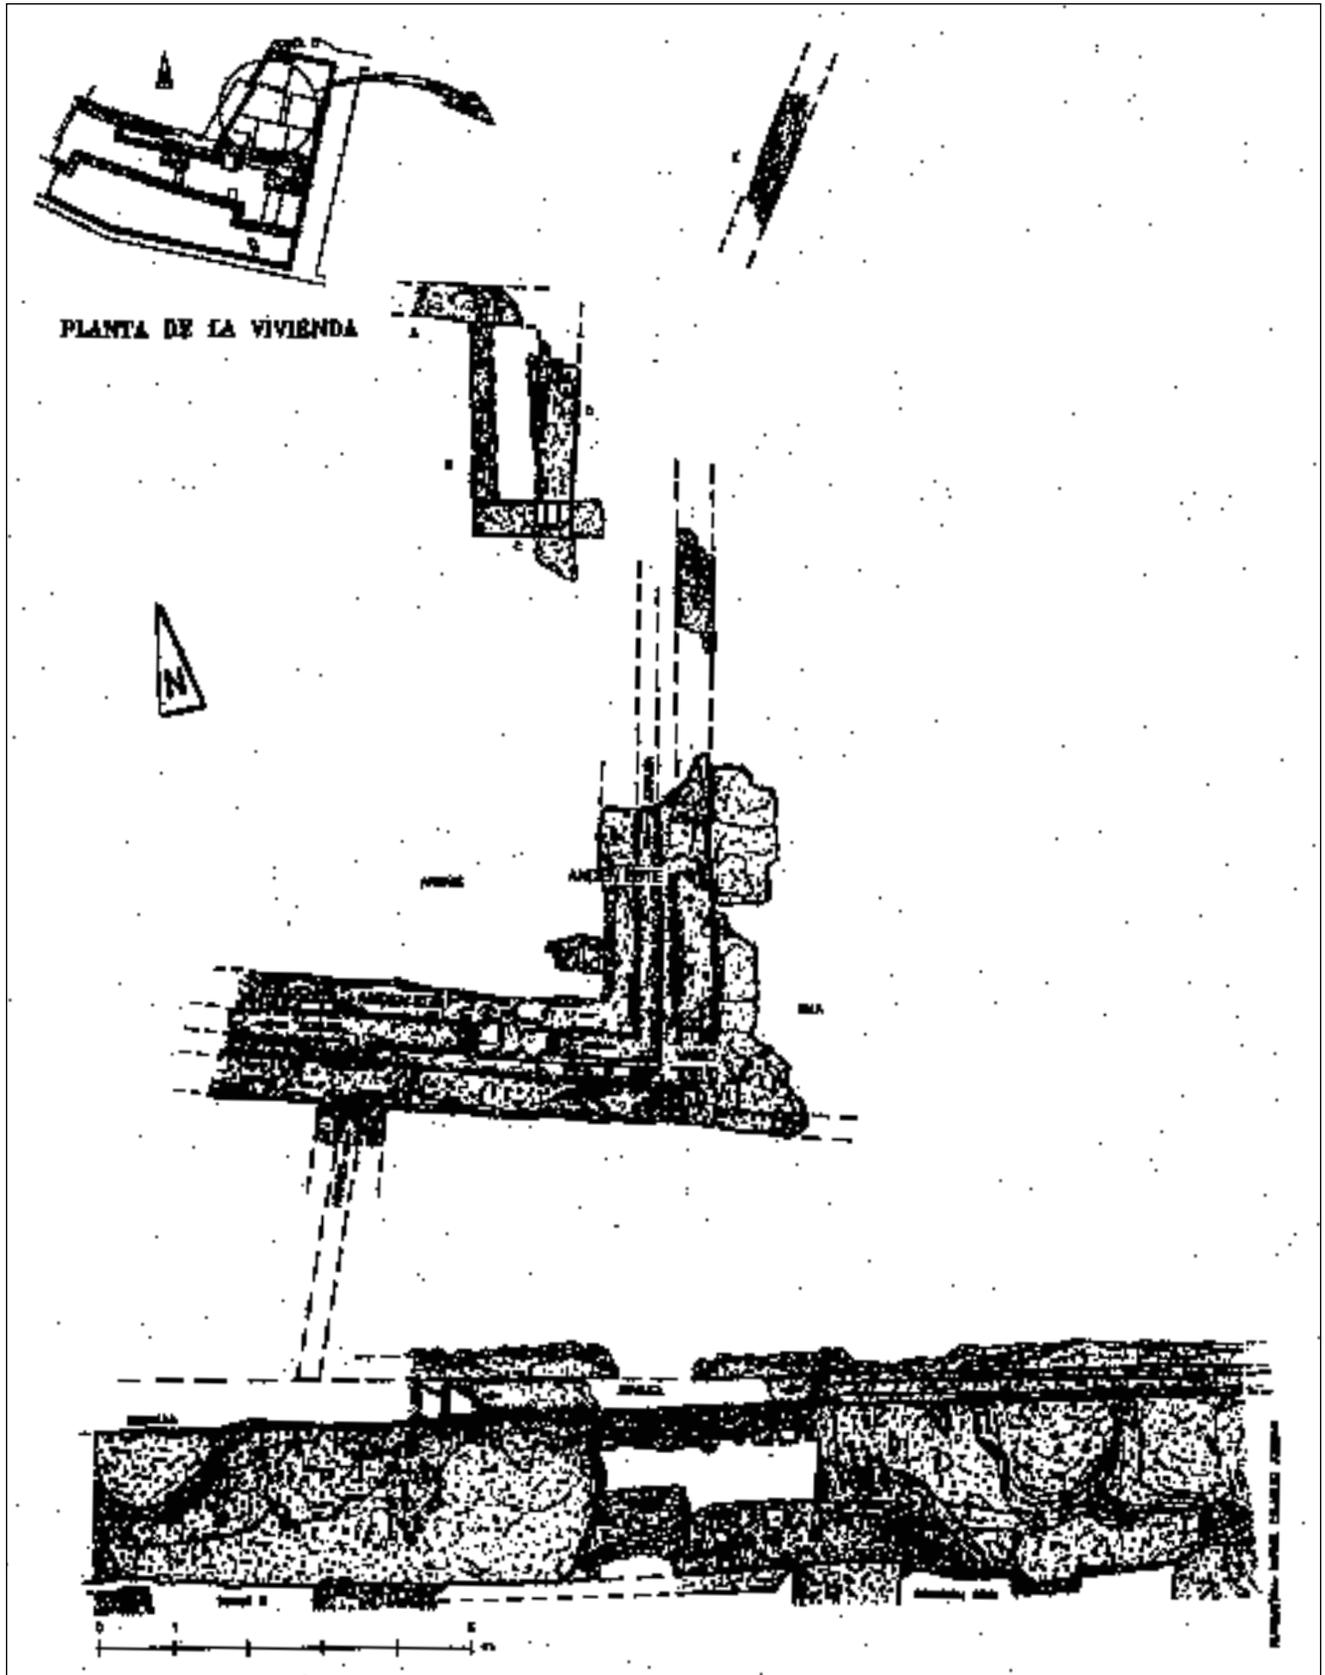
Figura 3. Planta de la vivienda.

de planta rectangular con canal perimetral que conservaba sus andenes S y E, así como restos de habitaciones situadas en las crujiás N y E (Fig.3). Todas ellas pertenecen a una vivienda islámica de grandes dimensiones que tendría parte de sus salas bajo el vecino Colegio de Arquitectos⁽¹⁹⁾.

Las estructuras A, B, C y D (Fig.3) conformaban una pequeña dependencia rectangular de 2,30 x 0,50 m., posiblemente añadida en una fase posterior, que marcaba el límite Norte del andén y que por su forma podría ser una letrina. La estructura que denominamos E estaba constituida por una cimentación de encofrados de mortero, y a pesar de mostrar una orientación irregular respecto al resto de los muros, parece formar parte de una dependencia auxiliar de la vivienda.

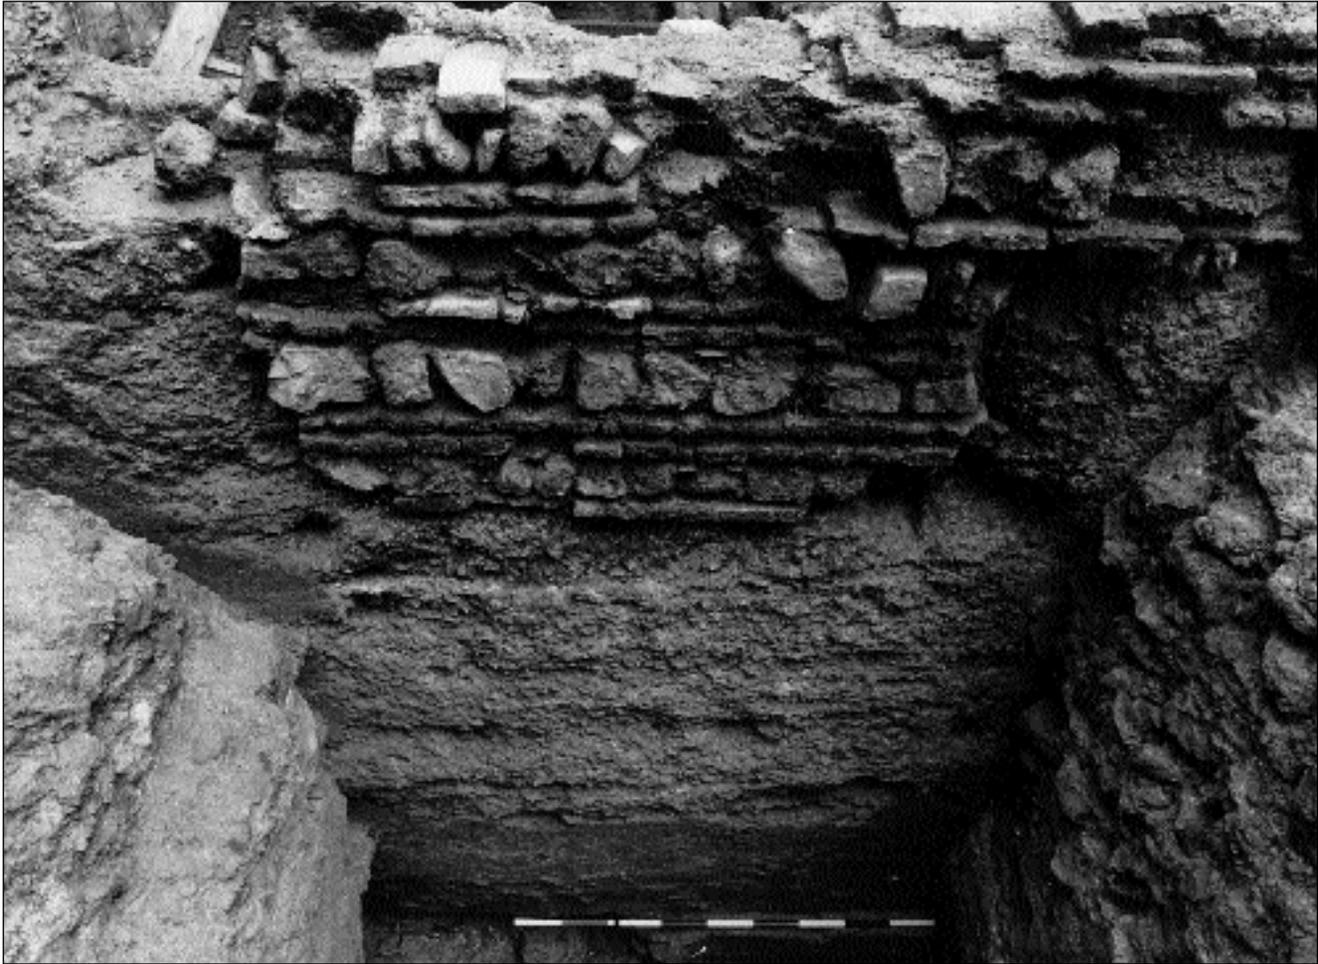
Detalle del alzado exterior de la muralla en el interior de la Torre 2. En primer término una separación a base de mampostería e hiladas alternas de ladrillo.

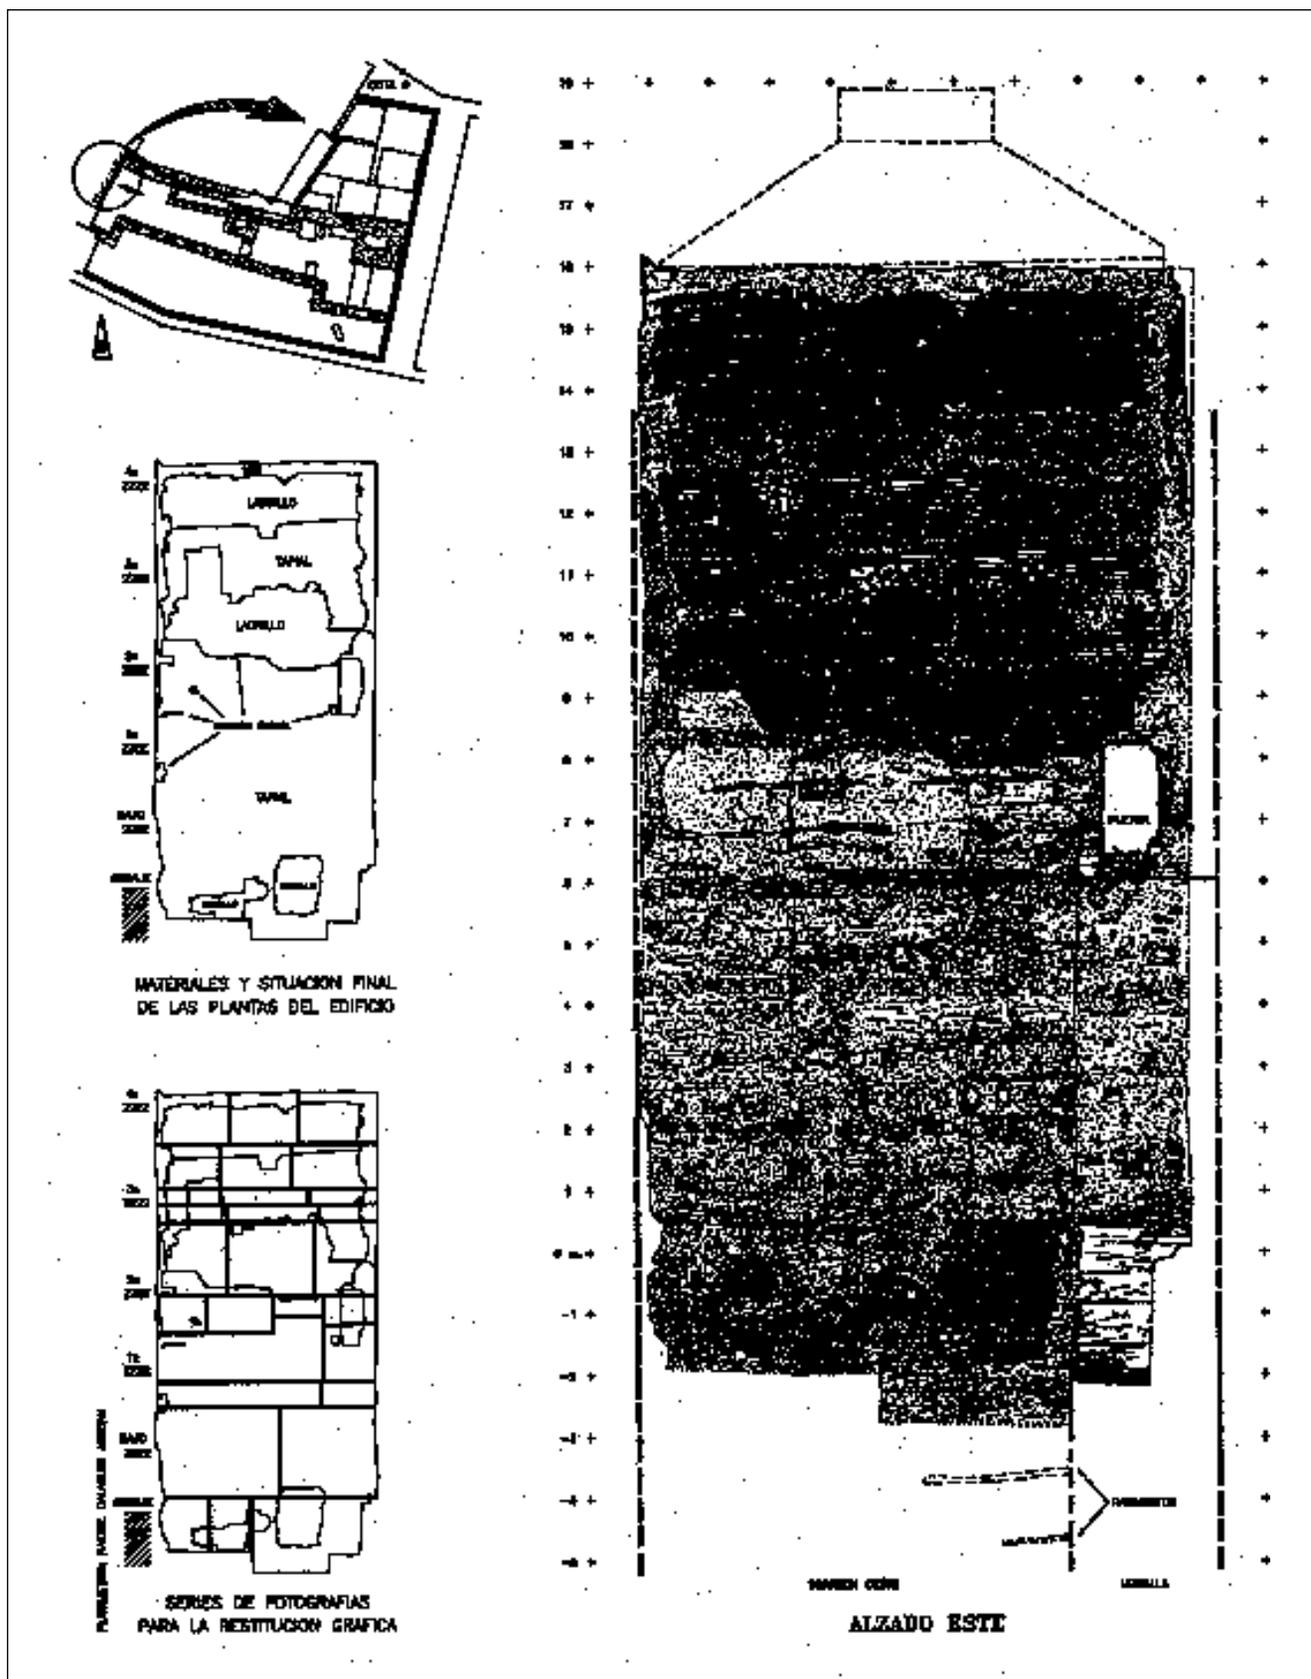
Figura 4. Detalle del torreón.

Por otra parte, el alzado documentado en la figura 4 no pertenece sólo a la torre, ya que también se conservaron en

la medianera parte de las cajas de la muralla hasta un grosor de 1,80 m.; ambas estructuras perfectamente trabadas, sólo se diferenciaban por una pequeña junta vertical, particularidad que sugiere una *aparente* sincronía cronológica. Existiendo además, entre ellas, importantes similitudes en cuanto a la disposición de los materiales que componen el encofrado, pues en las tapias inferiores del lienzo de muralla inmediato, encontramos también un pequeño forro externo de mortero de cal de 0,25/0,30 m. de grosor y la misma distribución del relleno interior que alterna sucesivamente capas de tierra con otras más delgadas de cal. Esta sincronía constructiva entre muralla y torre podría obedecer a que ambas se construyeron *«ex-novo»* en el mismo momento, o bien y es por lo que nos inclinamos, a que ya existía un antiguo lienzo de muralla que fue reparado cuando se levantó el torreón⁽¹⁰⁾. Aunque sobre este tema volveremos más tarde.

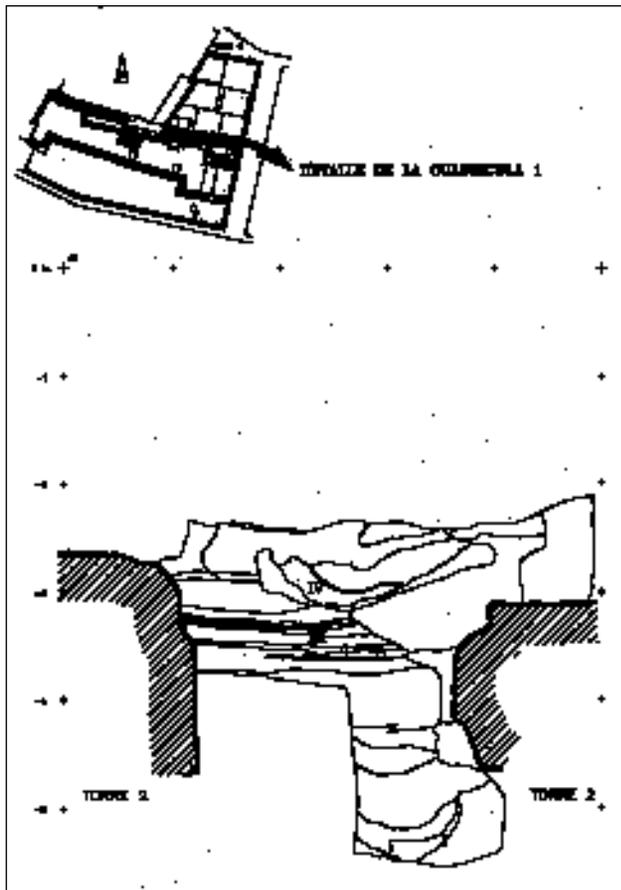
Figura 5. Perfil estratigráfico Sur.

moderno de los de época islámica documentados en la barbacana, aparecía roto por la fosa de cimentación de la torre (Fig.5), por lo que esta estructura debe ser posterior al mismo y situarse entre el primer tercio del siglo XIII y los primeros años del XV, momento en que se construye el nuevo Alcázar. Aunque por sus características, en especial el tipo de mortero y sistema constructivo empleado, nos inclinamos a considerarla como una obra del final del periodo islámico, posiblemente de época hudí, cuya construcción habría quedado paralizada tras la conquista cristiana de la ciudad.⁽¹⁵⁾

(Fig.5): el primero de ellos (I), se compone de los estratos donde se embuten las cimentaciones de la muralla y muestra un material cerámico fechable desde finales del siglo X al XI. EL nivel II, donde se introducen los cimientos de la torre, agrupa una serie de estratos en los que la cerámica ofrece una cronología entre el siglo XII y el primer tercio del XIII. El nivel III está constituido tanto por el pavimento antes mencionado (cota -3,60 m.), homogéneo en toda la barbacana, como por la colmatación sobre el mismo, en la que aparece cerámica islámica datable en una fase avanzada del siglo XIII junto a un pequeño número de fragmentos de época mudéjar. Por último, el nivel IV agrupa los estratos de amortización de las estructuras defensivas islámicas, presentando restos cerámicos encuadrables entre los siglos XV y XVI.

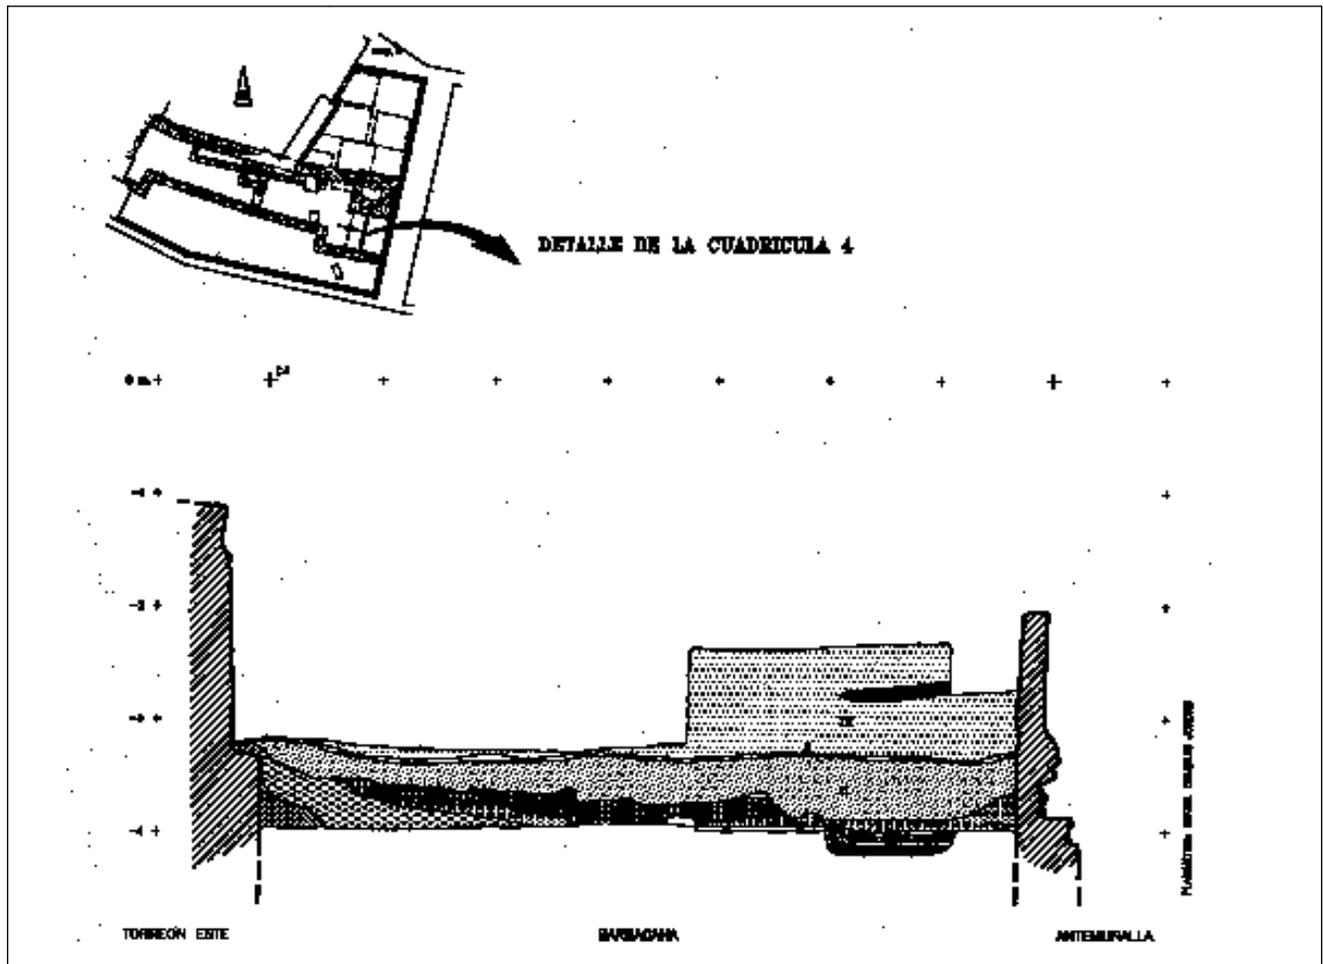
Figura 6. Perfil estratigráfico Este.

sentando su frente una longitud de 7,10 m. y sus costados 5,10 m. el oriental y 4,90 el occidental. La anchura de sus muros perimetrales es muy irregular: 2 m. el oriental y 1,30 el occidental, oscilando la del frente entre 2,60 y 3 m. El grosor de su paramento interno, constituido aquí por la propia muralla, es de 2,60 a 2,90 m., mostrando en el alzado intramuros tres pequeñas rezarpas de 10, 20 y 15 cm. de anchura respectivamente. En su interior y sobresaliendo ligeramente de la propia estructura de la muralla, exhumamos un pilar rectangular de argamasa (0,25 x 1 m.) que es semejante al hallado en una de las torres de la calle Cánovas del Castillo (BERNABÉ y MANZANO, 1994). En el frente y en el costado occidental apareció otra rezarpa de 15 a 25 cm. de grosor, que señalaba el inicio del zócalo de cimentación, apoyando sobre ella el más reciente de los pavimentos islámicos (Fig.6).

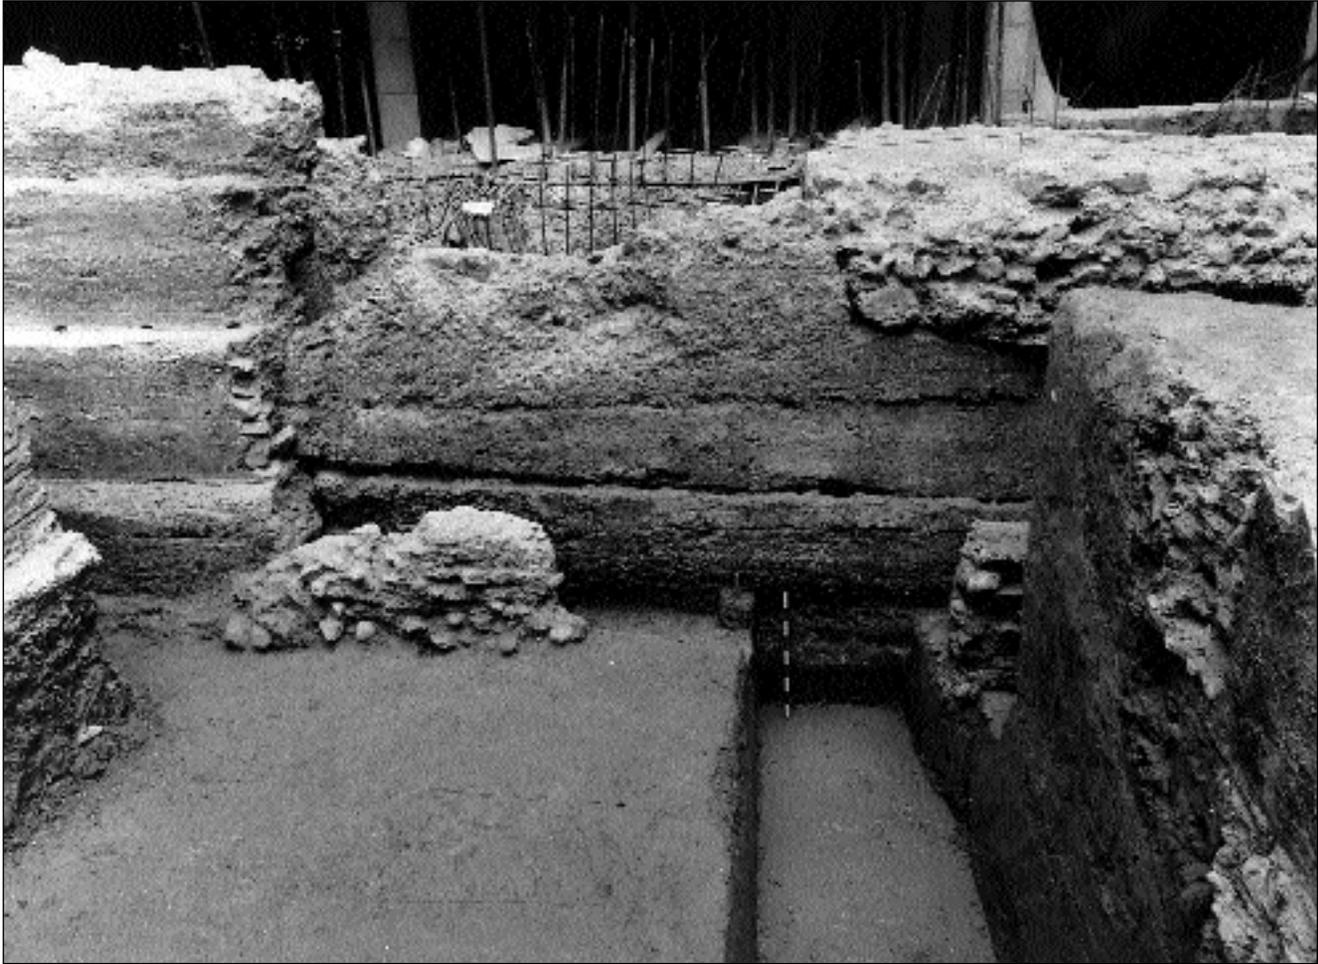
Alzado interior de la muralla con la cimentación volada, a la izquierda las rezarpas del torreón oriental. En primer plano la atarjea que discurre paralela a la muralla.

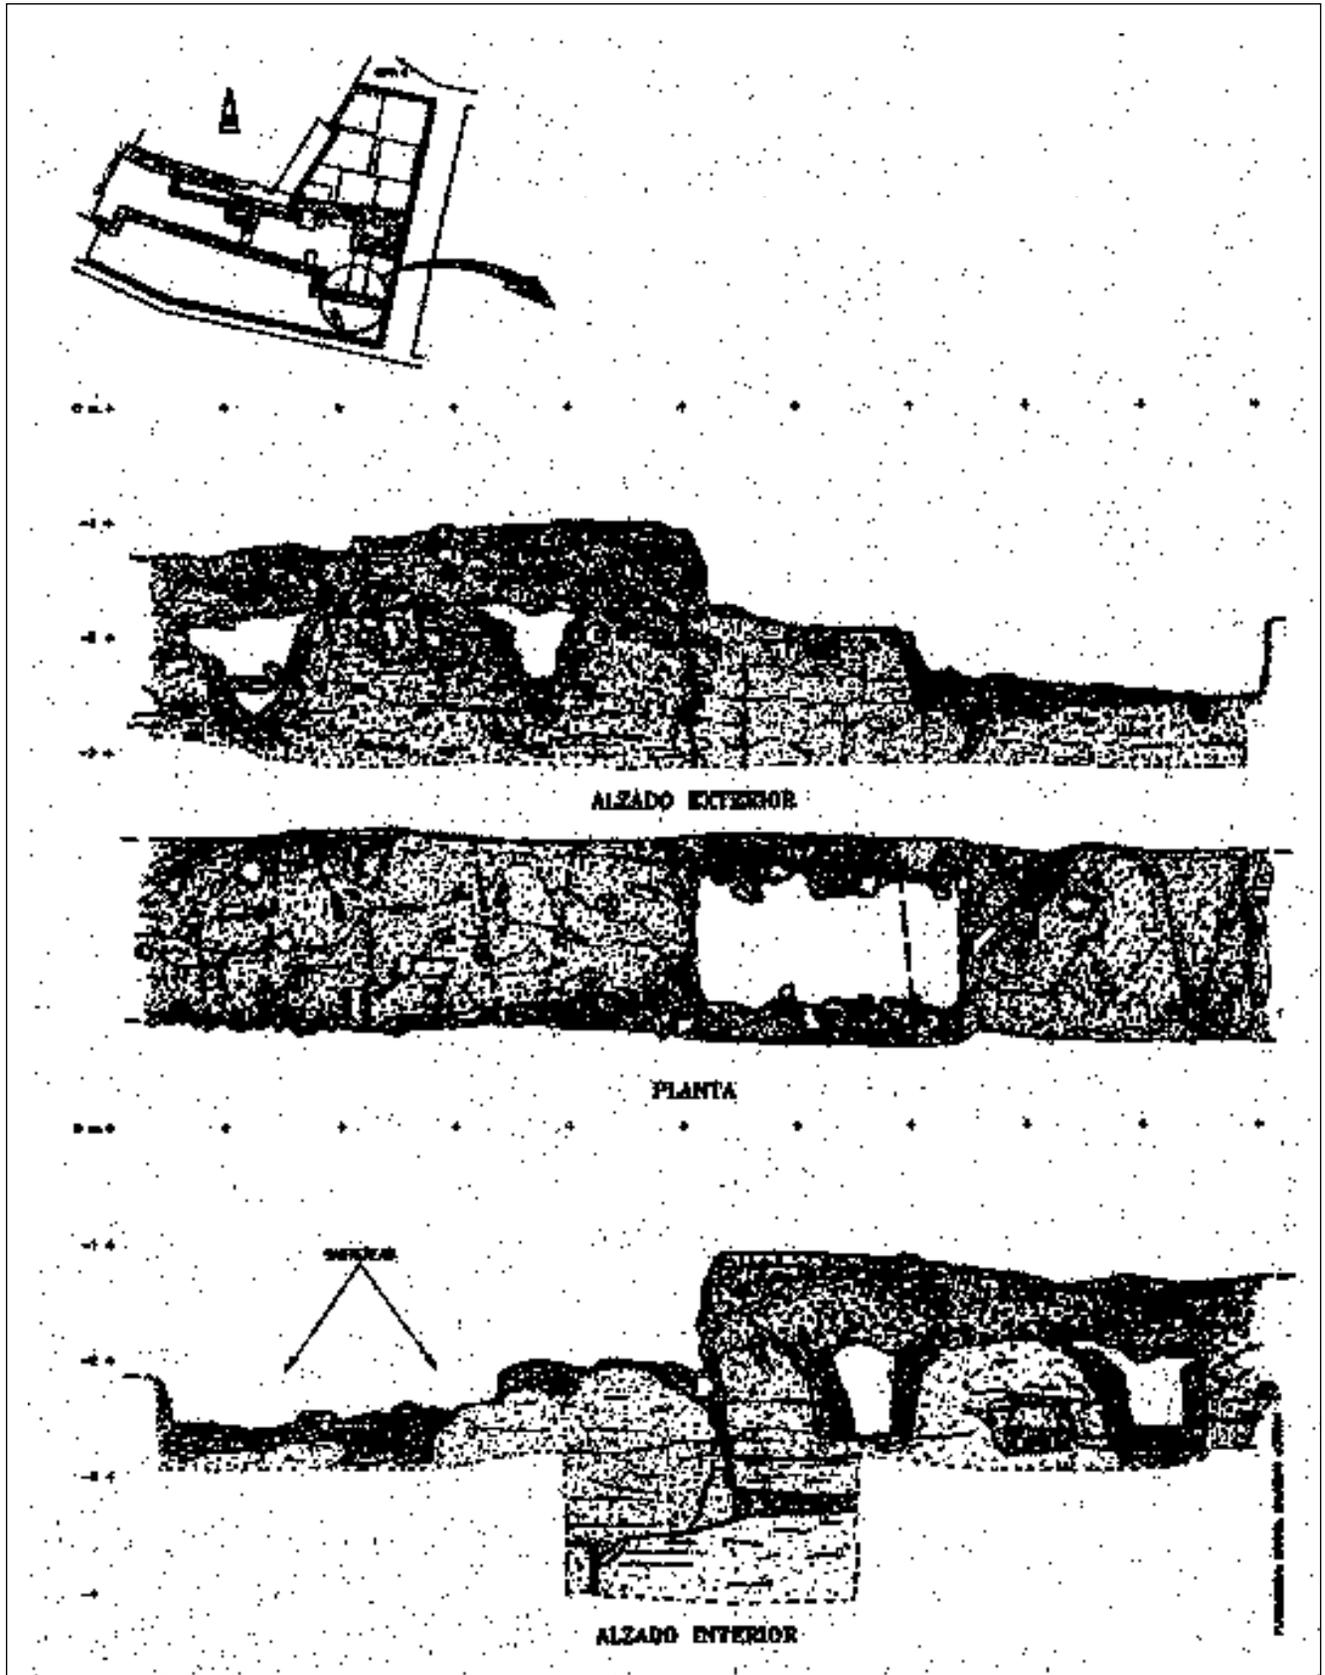
Figura 7. Detalle de la antemuralla en el bastión Este.

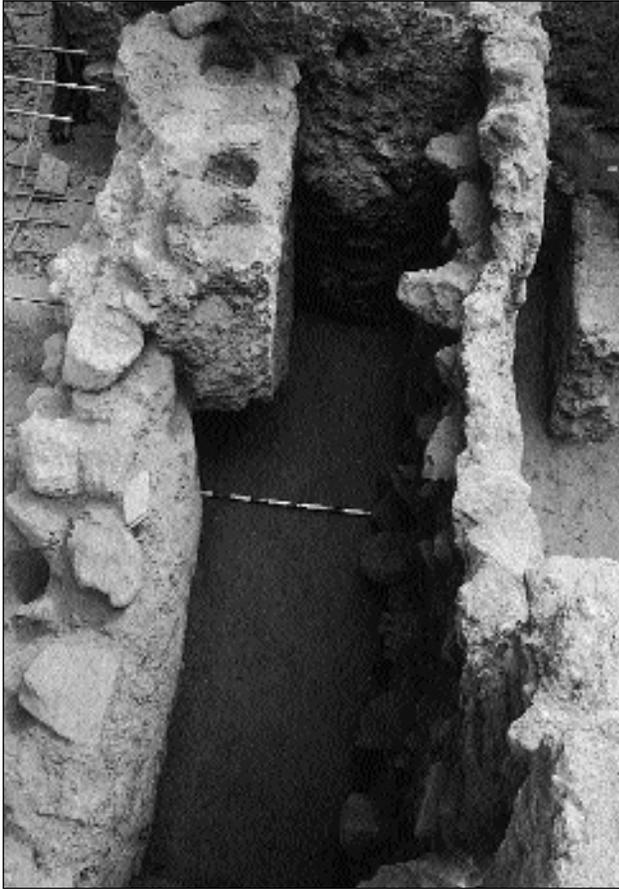
Detalle del tramo de muralla con forros externos de mortero y relleno interior de tierra.

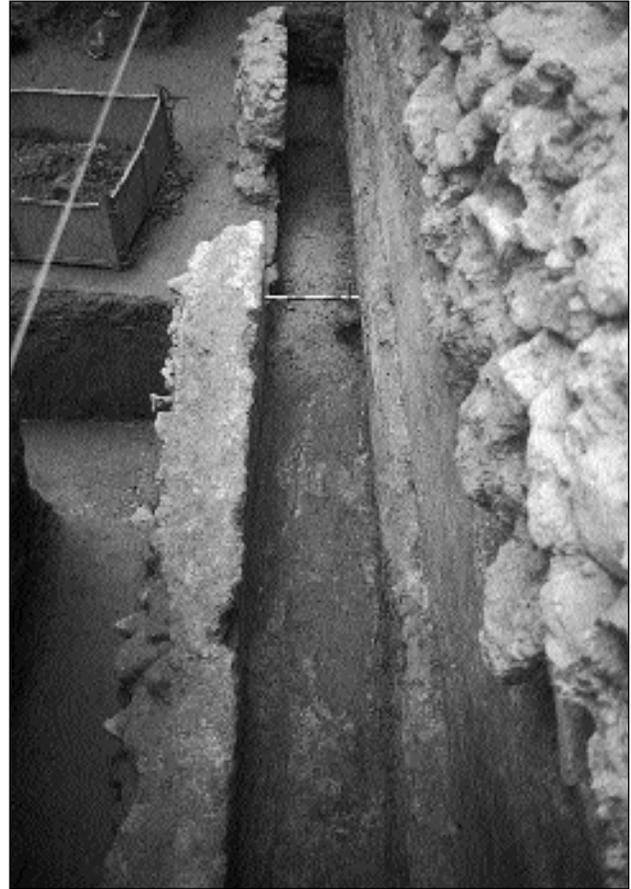
Sector intramuros, atarjea que discurre paralela a la muralla. La pared interior del vaso es la propia muralla.

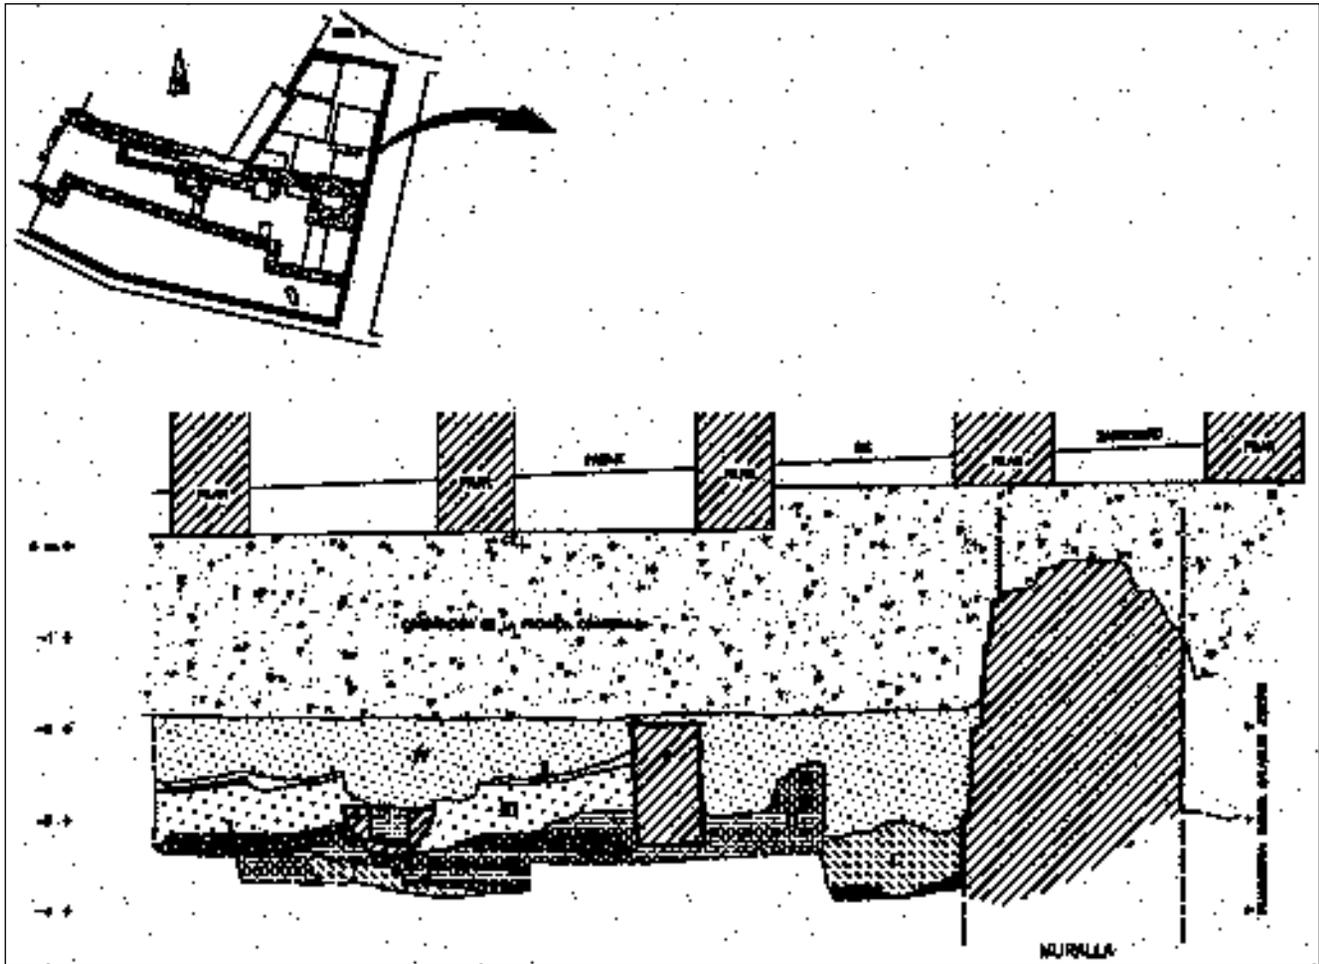
Figura 8. Perfil estratigráfico Este de las estructuras intramuros.

Nivel IV. Corresponde a la colmatación sobre el cuarto nivel de pavimentación (Fig.10) y sobre el pavimento n.º 2, nivel IV, de las estructuras intramuros (Fig.8). Al construirse

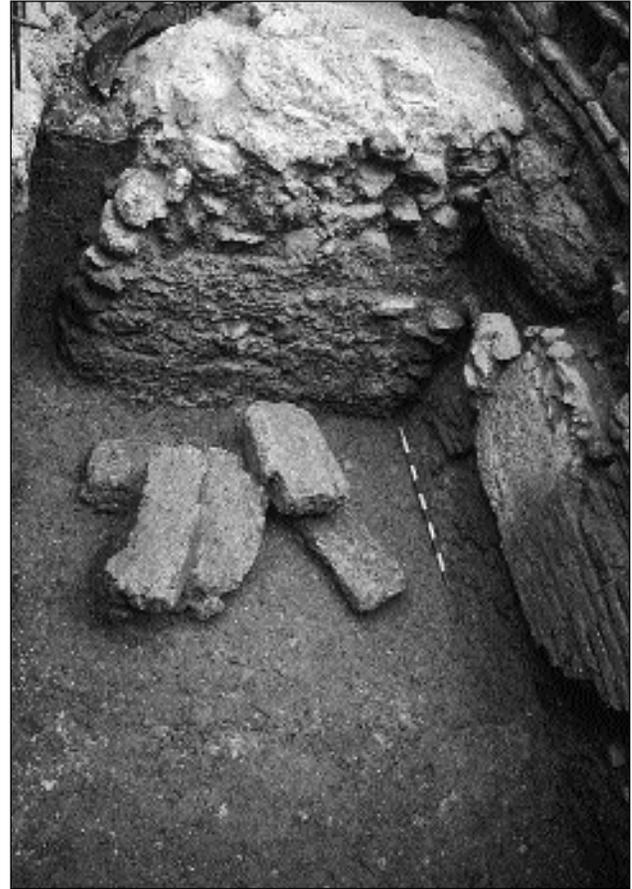
Detalle de C-3, con las almenas documentadas al pie de la muralla.

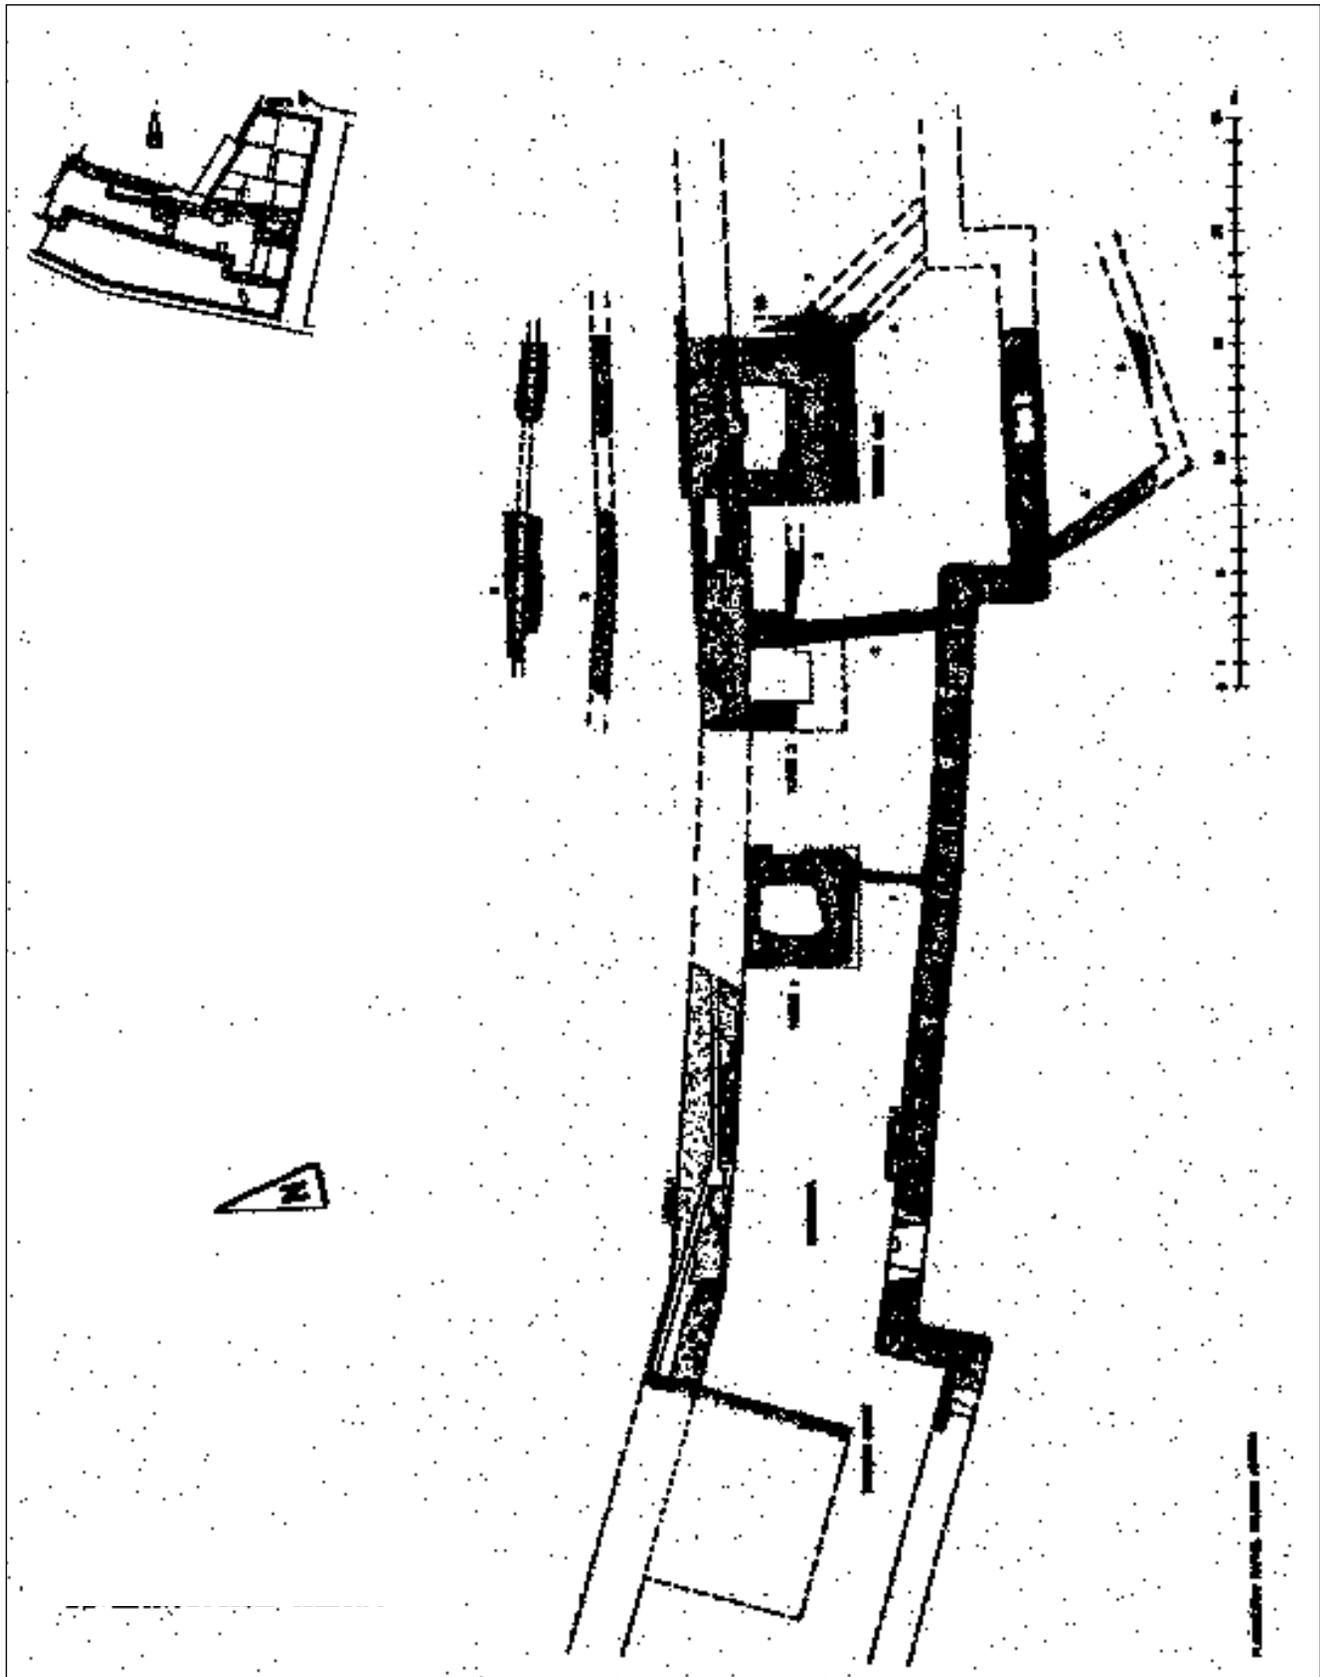
Figura 9. Planta general de estructuras cristianas.

partir de la conquista cristiana (Fig.9), presentando todas ellas, menos la n.º 3 de la que nos ocuparemos en último lugar, una cronología similar.

(23) Estas dos últimas estructuras, presentan una rotura central producida por una profunda zanja de 4 metros de anchura que, proveniente de la calle Jara Carrillo, rompe todo a su paso hasta dar con la muralla (Fig.9). La zanja, que destruye también la crujía oriental de la vivienda islámica, podría ser la misma mencionada por Amador de los Ríos al relatarnos una noticia, no exenta de cierta dosis de leyenda, facilitada por los obreros que construyeron el edificio de los Zabalburu: «...*fué descubierta por los trabajadores la entrada de una galería subterránea ó mina, por donde, no sin exposición y con lodo hasta la cintura, penetraron aquellos, encontrando a cierta distancia en ella un recinto ó espacio á modo de plaza, revestido de mármoles, del cual partían otras tres galerías...*» (AMADOR DE LOS RÍOS, 1.889:330, nota 2).

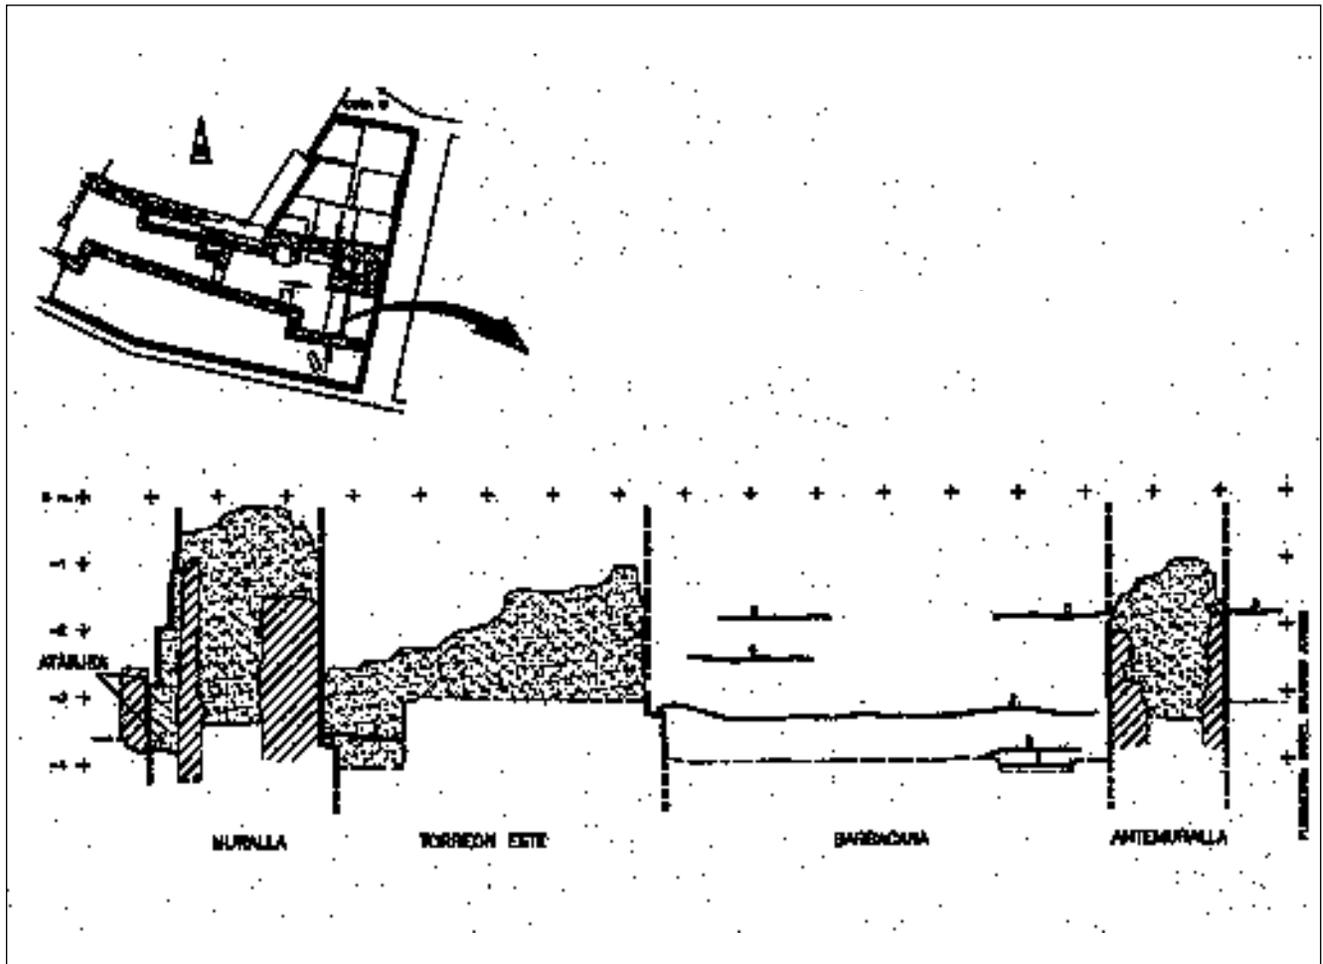
Figura 10. Sección de estructuras defensivas con pavimentos asociados.

de las tablas de encofrado y el n.º 9, corresponde a un pequeño canal de 40 x 60 cm., moldeado también en mortero, que atraviesa el solar con caída hacia el Oeste⁽²³⁾. La estructura 3, que presenta un alzado de ladrillo sobre una hilada de mampuestos (0,50 m. de grosor por 0,20 de altura), es la de cronología más moderna y se relaciona con el pavimento 5 (Fig.10), encuadrable entre los siglos XVII y XVIII.

Nivel V. Señalado por la colmatación sobre el quinto nivel de pavimentación (Fig.10), se caracteriza por la presencia de grandes ollas de cuerpo globular, base convexa y borde vuelto, junto a platos y cuencos de diversos tipos

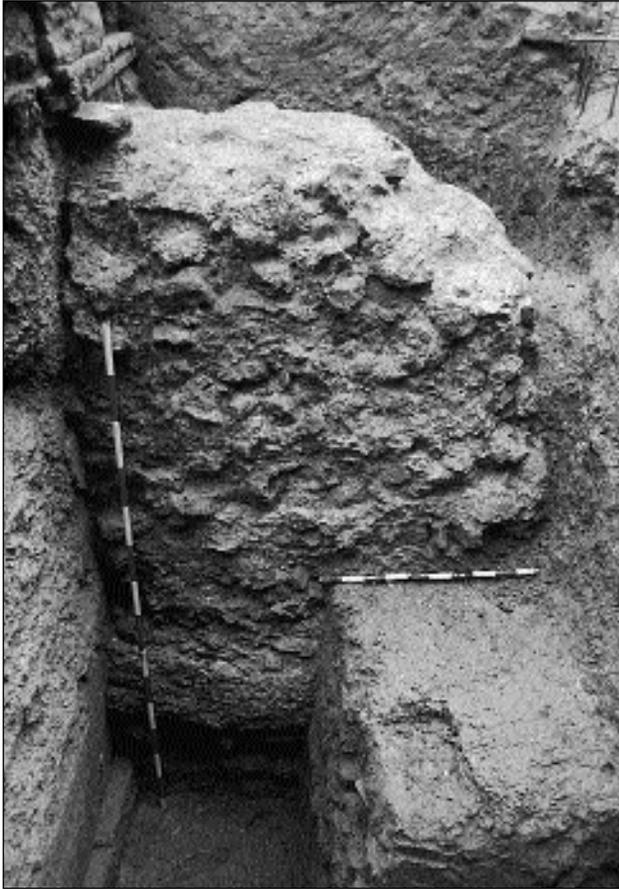
Costado oriental de la torre 2. Se aprecia la cimentación volada y cómo la estructura apoya en la muralla.
