**LA MURALLA MEDIEVAL DEL PASAJE DE
ZABALBURU (MURCIA)**

Mariano Bernabé Guillamón

Resumen: Durante la excavación arqueológica se han documentado estructuras defensivas islámicas, viviendas, y estructuras de época cristiana.

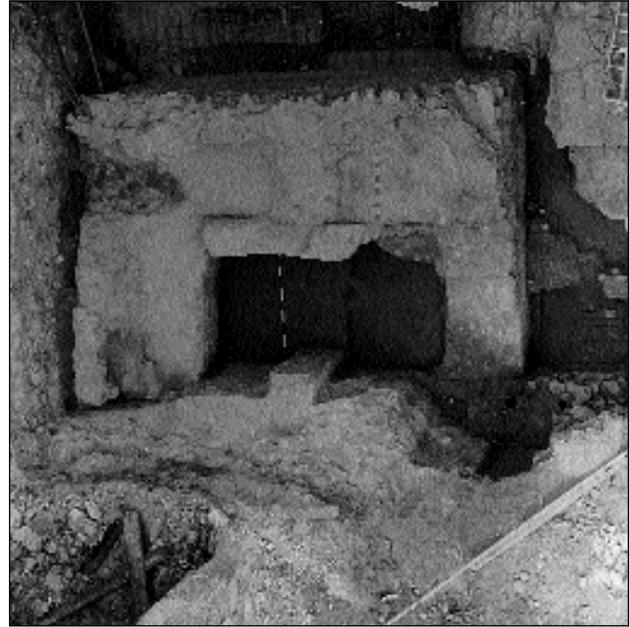
Planta del torreón oriental.

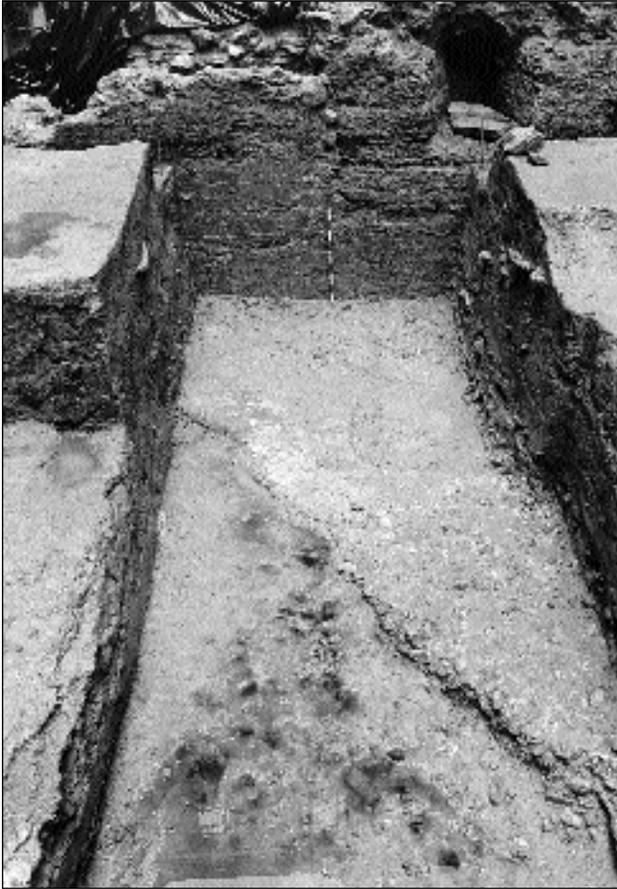
Detalla de C-4 a la altura del nivel de pavimentación n.º 2, al fondo el antemuro.

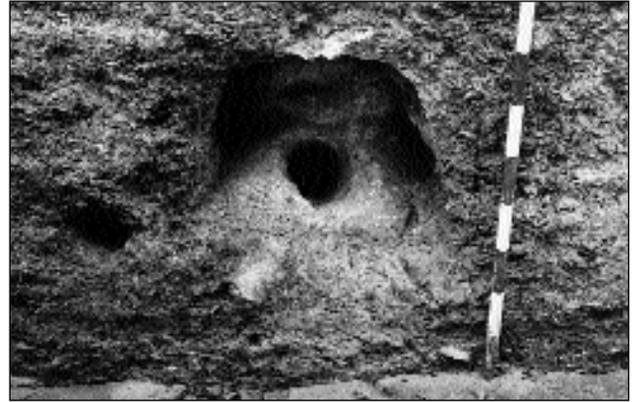
Detalle de uno de los dispositivos de tiro vertical documentados en la antemuralla e identificados como lanceras.

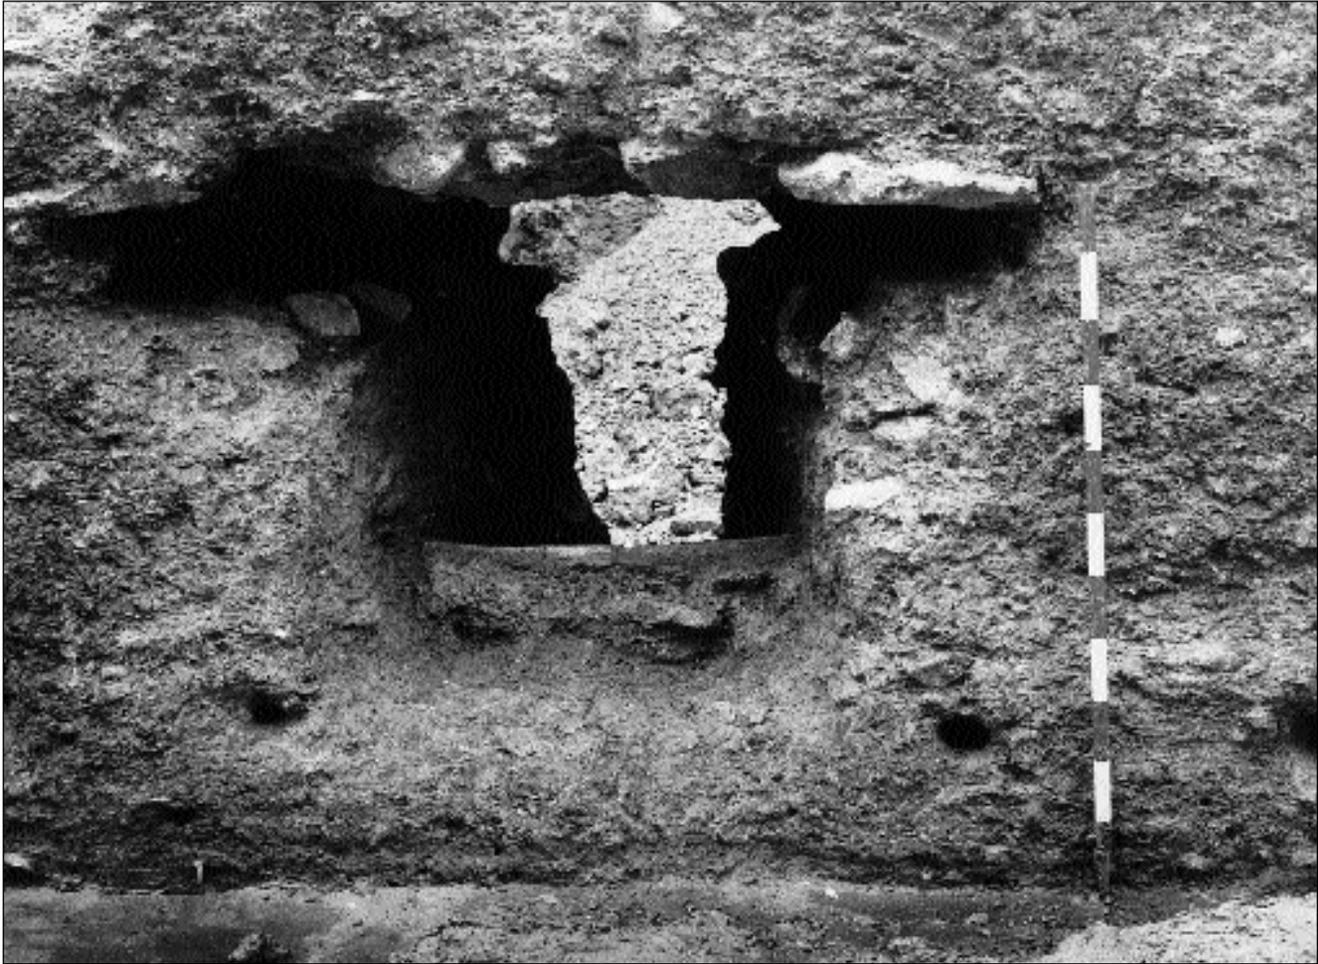
Detalle de una de las saeteras cuyo umbral fue sobreelevado y repavimentado con ladrillos en época mudéjar.

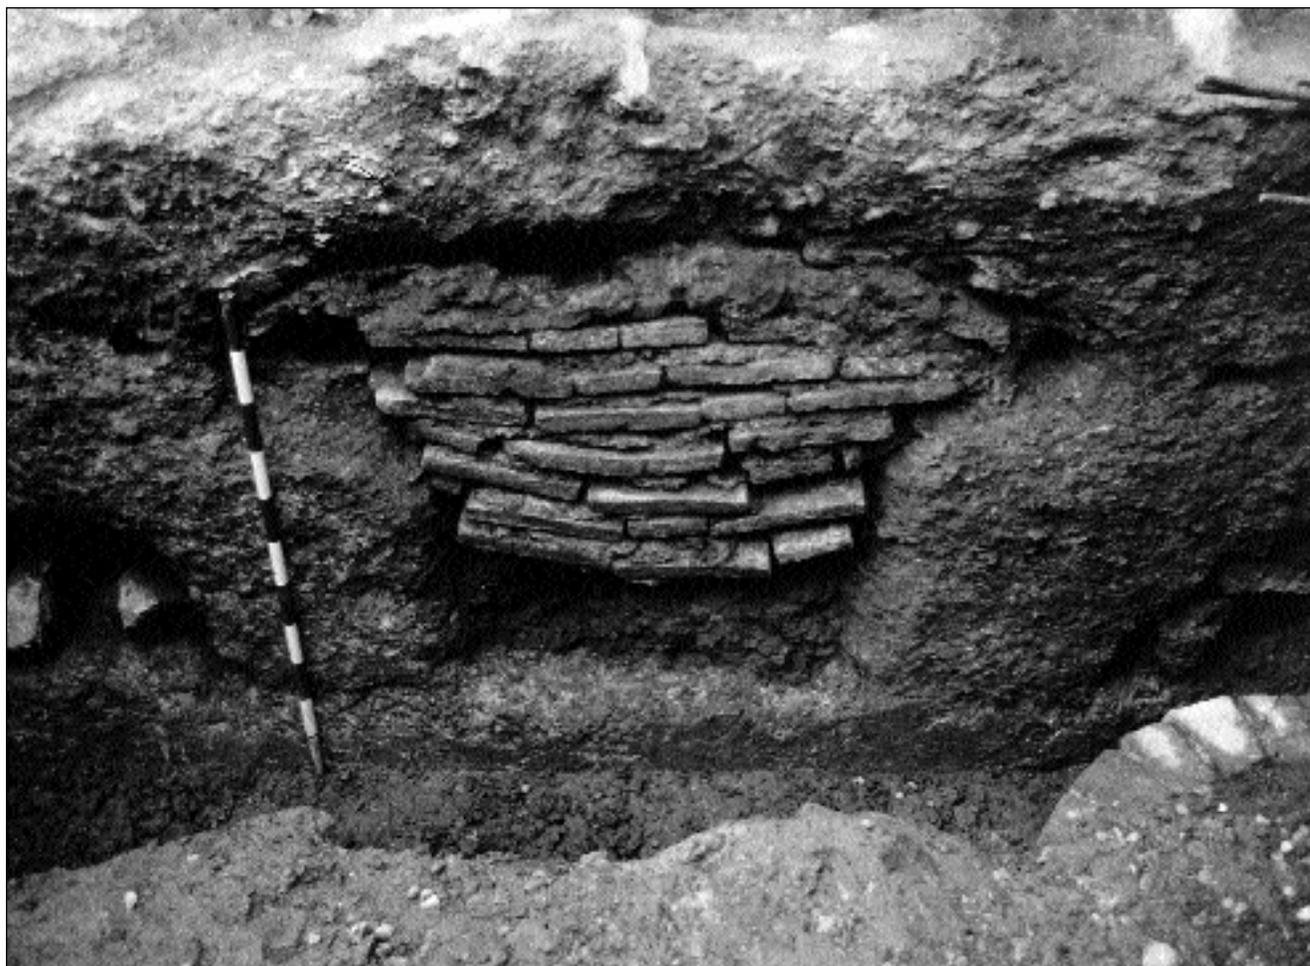
Detalle de una de las saeteras cegadas cuando se construye el Alcázar de Enrique III y se sobreeleva el suelo de la barbacana.

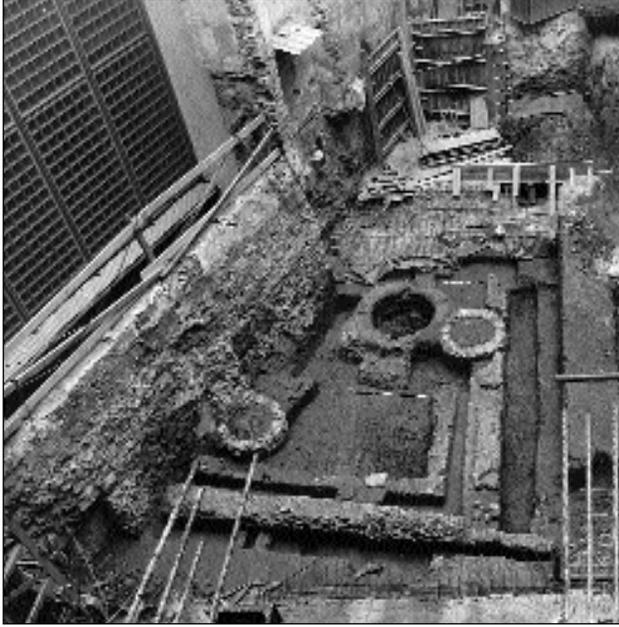
Vista general de la vivienda islámica situada intramuros, en primer plano el arriate con el canal perimetral.

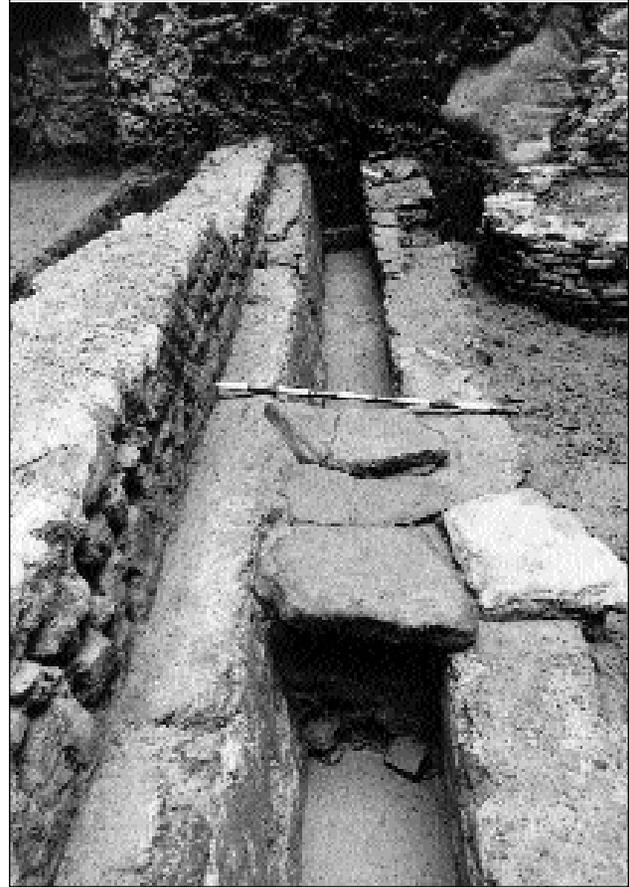
Detalle del andén 5 con su pavimentación de losas.

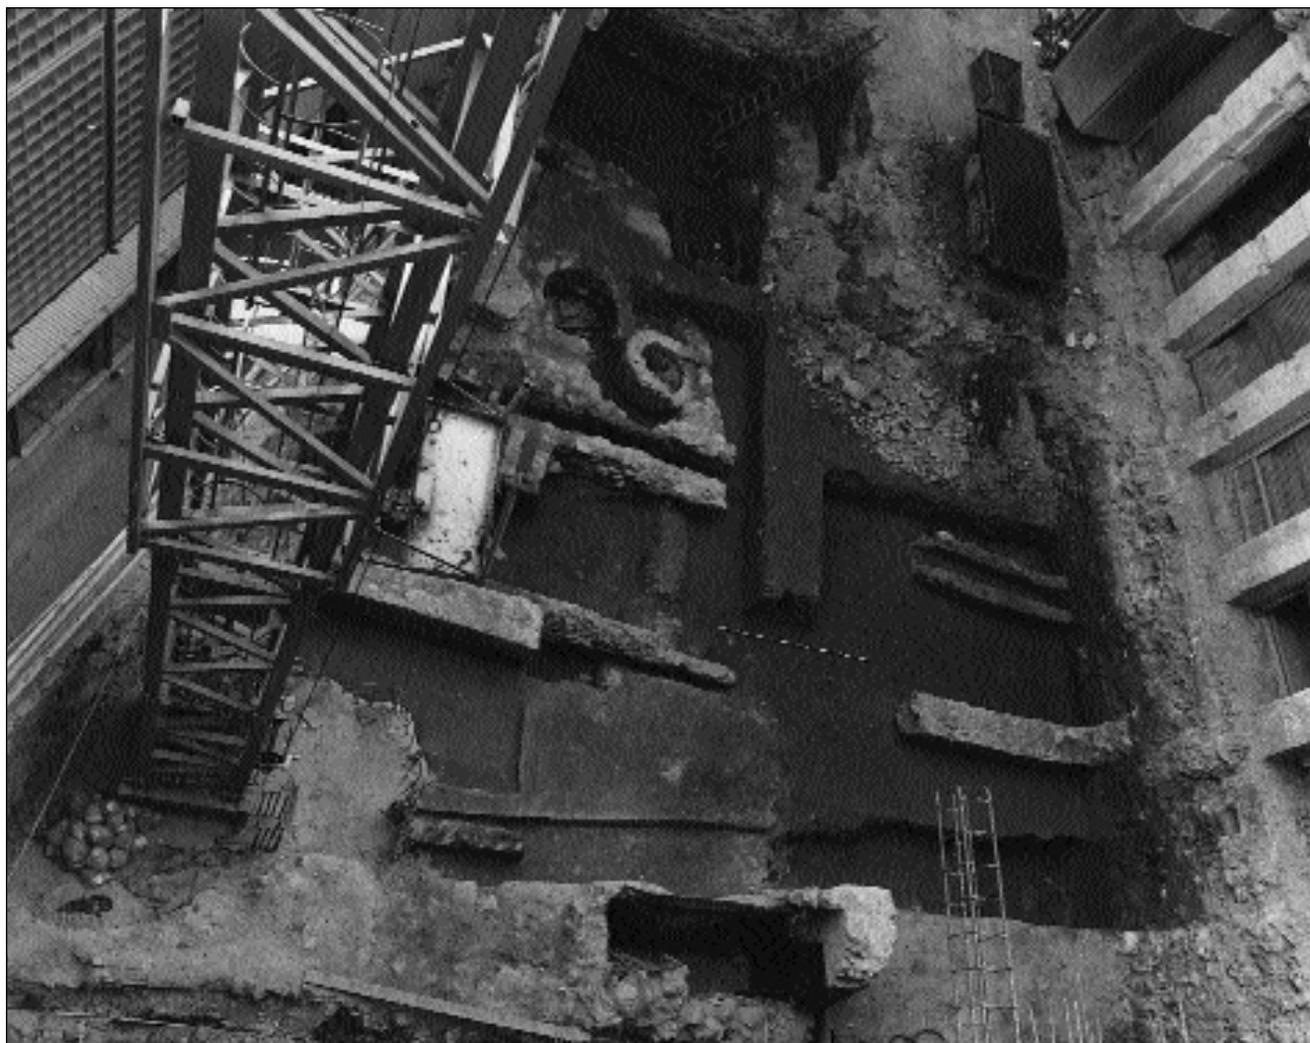
Vista general de las estructuras cristianas localizadas intramuros. En primer término las estructuras 8 y 9 sobre los restos de la vivienda islámica. Todos los muros aparecen rotos por una gran zanja que recorre este sector del solar en sentido N-S.
