**EXCAVACIONES EN LA MURALLA
ISLÁMICA DE MURCIA: EL TRAMO DE LA
GLORIETA**

JUAN ANTONIO RAMÍREZ ÁGUILA, ALFONSO ROBLES FERNÁNDEZ, JOSÉ ANTONIO MARTÍNEZ LÓPEZ

Centro de Estudios Árabes y Arqueológicos «Ibn Arabi»

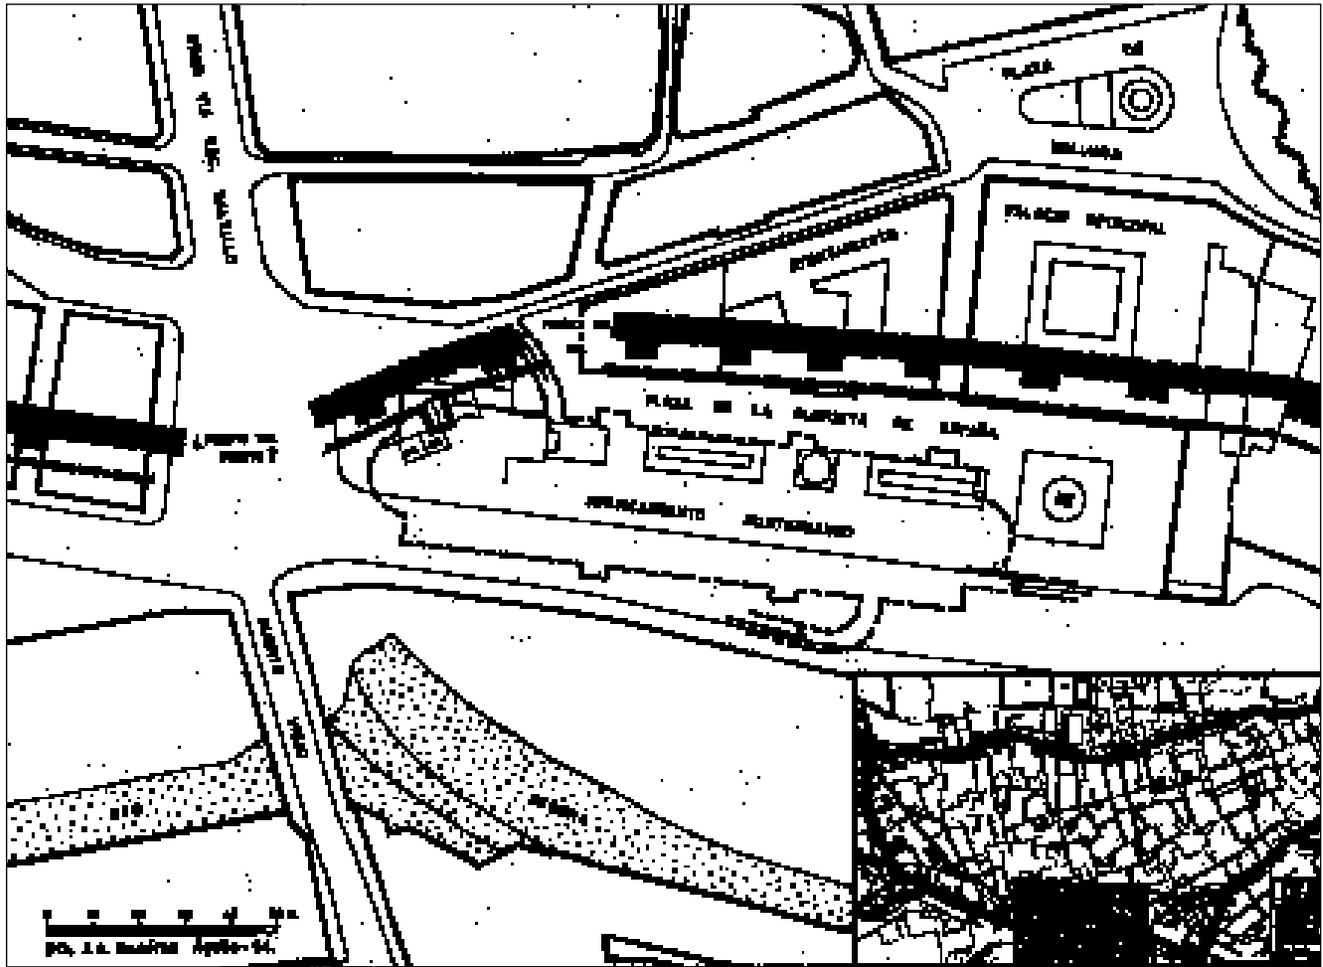
Figura n.º 1: Tramo meridional de la cerca islámica de Murcia y situación del bastión en la trama urbana (sobre plano de Julio Navarro).

A partir de tales testimonios hemos elaborado el trazado de la figura 1, en el que suponemos que la crujía Sur del Palacio Episcopal, como hizo Belmonte con la del Ayuntamiento, se apoya entre la muralla y el antemuro, resultando entre ambas una separación de entre 6 y 7 metros (sin considerar torres ni torreones), similar a la observada en tramos como los de las calles de *Cánovas del Castillo*, entre 5 y 5,50 metros (MANZANO, 1993: p. 305), *Pasaje de Zabalburu*, con unos 7,20 metros (BERNABÉ, 1993: p. 321) o *Plaza de Santa Eulalia*, con 7 metros (JORGE, 1966: p. 65). La estrecha distancia que constata Jorge Aragoneses en el edificio del antiguo «Banco Coca» (actual Banesto), podrían deberse a la presencia de algún torreón que flanquearía la puerta allí documenta, aunque en cualquier caso habremos de esperar a la anunciada publicación de los resultados de la excavación por parte de su autor.

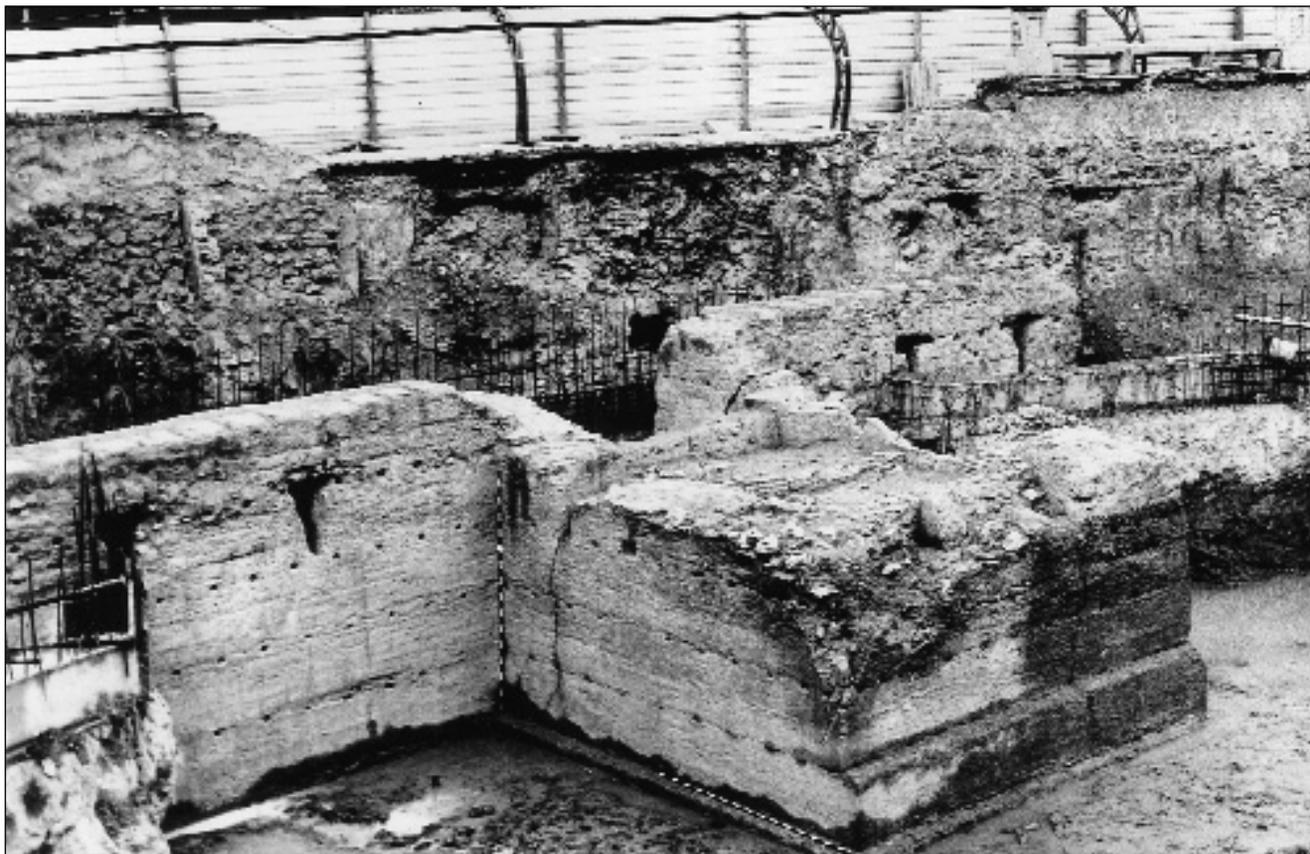
Figura n.º 2: Vista general del bastión y la antemuralla.

En primera instancia afloró una sólida estructura de cal y cantos claramente identificable como un tramo del sector meridional de la antemuralla islámica de Murcia (fig. 2). De esta manera quedaba confirmada nuestra tesis en la que proponíamos un trazado para la muralla que, en este sector, debía ajustarse a la alineación de la manzana de viviendas existente hasta los años cincuenta en el flanco Sur de la *Calle Tomás Maestre*, a la que sirvió de cimentación⁽⁴⁾.

lienios de la antemuralla puestos al descubierto (fig. 3, estructuras I y V) presentan el aspecto habitual de otros sectores estudiados en la ciudad, siendo la verdadera peculiaridad de los restos hallados los tres paramentos que se apartan del antemuro (II, III y IV), proyectándose más de cinco metros en dirección Sureste con objeto de adelantar el lugar desde donde se desarrolla la defensa de la *madina*, al tiempo que se evitan peligrosas maniobras de aproximación de los atacantes. Esos tres paramentos conforman un «bastión» de forma rectangular con una superficie total de 22 metros cuadrados, donde se aprecia el característico trazado rectilíneo de las fortificaciones andalusíes construidas a base de hormigón encofrado (figs. 2 y 4).

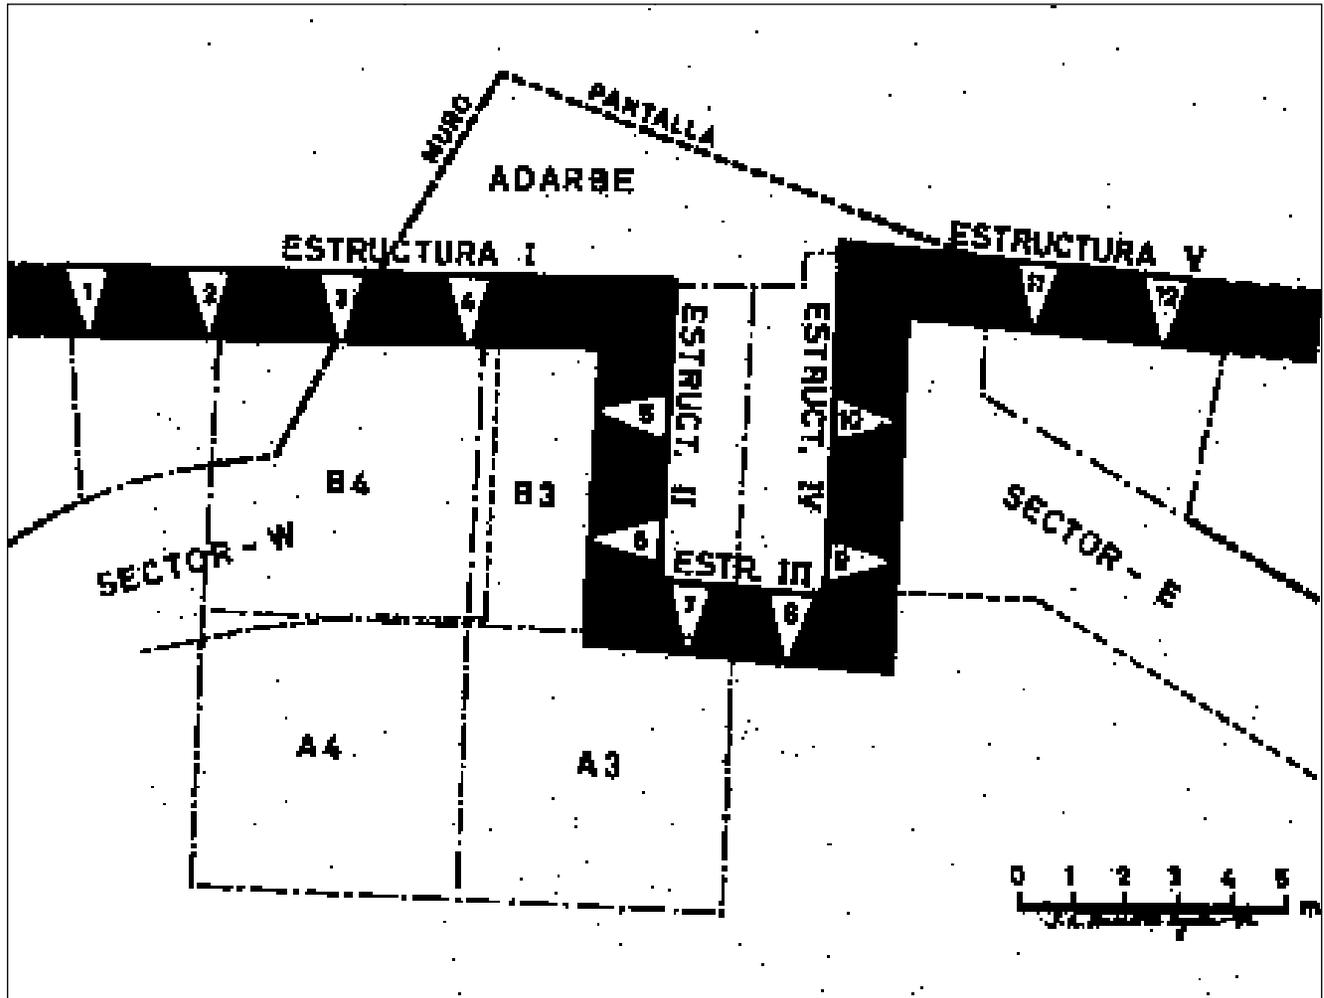
Figura n.º 3: Planteamiento de la excavación.

Ante condicionamientos tan habituales en este tipo de actuaciones como la limitación de tiempo, y otros menos usuales como la considerable amplitud que alcanzaba el perímetro de la construcción, debimos limitar el área excava-ble al entorno más inmediato al bastión (fig. 3).

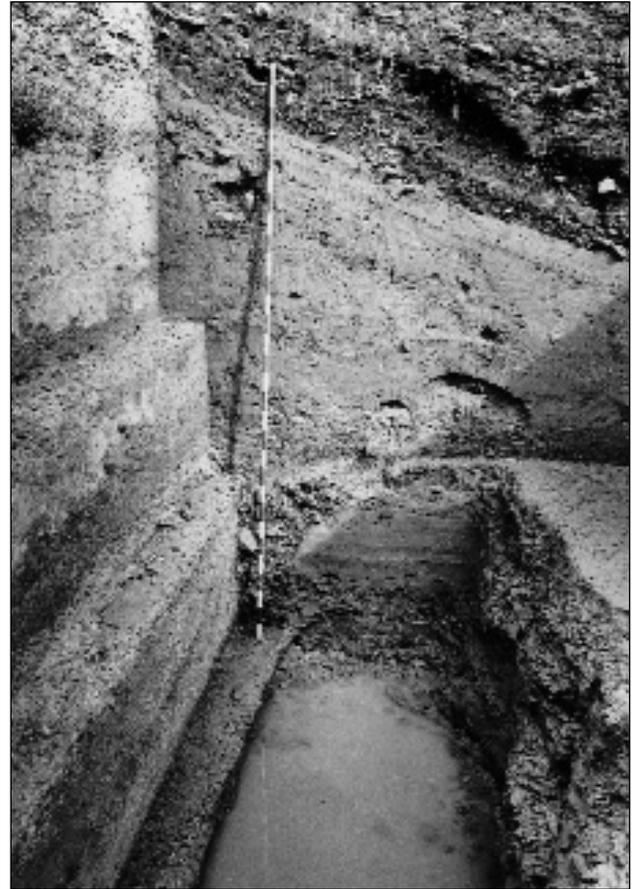
Figura n.º 5: Detalle del sistema de cimentación del bastión.

La cimentación del bastión.- Para realizar su trazado, los tapiadores andalusíes excavaron una zanja irregular de unos 2 metros de profundidad, cuya existencia quedó testimoniada en la fosa de cimentación que aloja la primera y segunda rezarpas (fig. 5). Una vez abierta la zanja se vertió en su interior una gran lechada de cal y cantos hasta alcanzar la altura de 1 metro, conformando una primera rezarpa que sobrepasa la extensión de la superior en unos 30 centímetros por su lado frontal, y sólo 15 en los laterales. A partir de esta primera se levantó una segunda rezarpa en la que ya fue empleado el sistema de encofrado mediante tapias con una media de 82 centímetros de altura, sobrepasando en unos 20 la superficie frontal de la tercera rezarpa. El resto de la fosa será colmatada con gravilla y pequeños cantos, y después sellada por una solera exterior consistente en una gruesa capa de cal que circundaba el bastión, avanzando aproximadamente unos tres metros en el frente y sólo dos en los flancos laterales.

Como se puede apreciar, las tres rezarpas generan un volumen escalonado que aumenta su superficie cuanto más de profundiza, lo que, a semejanza de lo que ocurre con las torres de la muralla, dota de mayor consistencia a la construcción. No obstante, el paso del tiempo, el propio peso de la obra y la inestabilidad del terreno aluvial sobre el que se asienta, provocaron un desplazamiento hacia el frente con basculación y hundimiento de la estructura, y la consiguiente fracturación de los lienzos longitudinales del baluarte (estructuras II y IV).

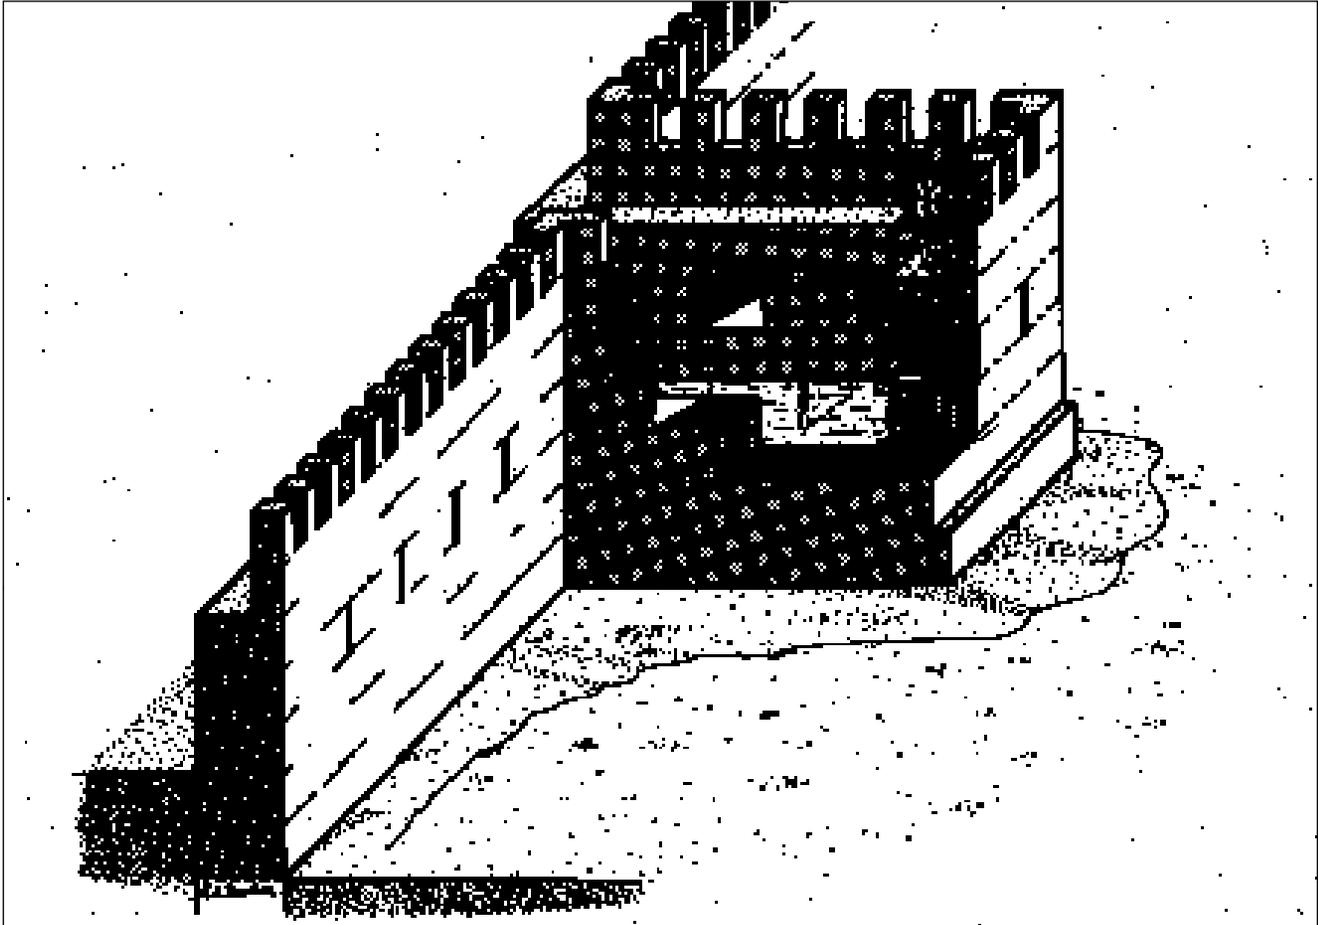
Figura n.º 6: Restitución ideal del bastión y la barbacana.

El remate almenado.- En la parte superior de la última tapia del antemuro y sólo hacia la cara exterior, se constató la presencia de una fila corrida de mechinales, algunos de los cuales conservaban el clavo de sujeción (figs. 4 y 8). El hecho de que aparecieran únicamente en la parte externa del muro indica que se trata de la impronta del *parapeto o pretil*, que sirviera de base al almenaje que coronaba el antemuro⁽⁸⁾. Esto nos permite completar la altura total de los alzados de la antemuralla en este sector, ya que aplicando las dimensiones de una tapia tanto al parapeto como a las almenas, se obtiene una altura total desde la solera exterior de unos 5,60 metros, y 4 desde la interior (fig. 6).

res sobre los atacantes, no solamente desde el paso de ronda, sino también desde las propias saeteras (fig. 6).

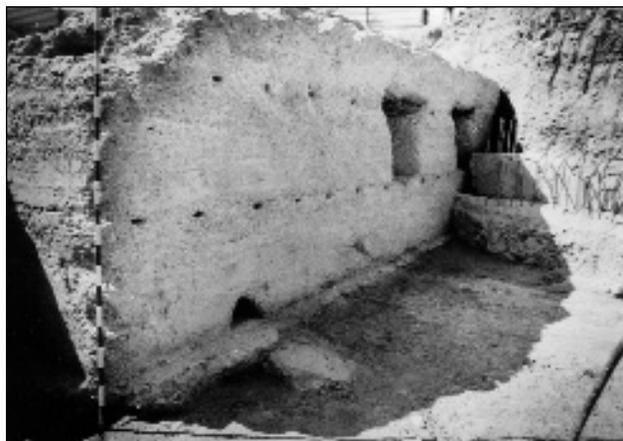
Figura n.º 7: Vista de la Estructura I desde el adarbe.

podrirse dejaba su impronta vacía (figs. 2, 4-A, 7 y 9).

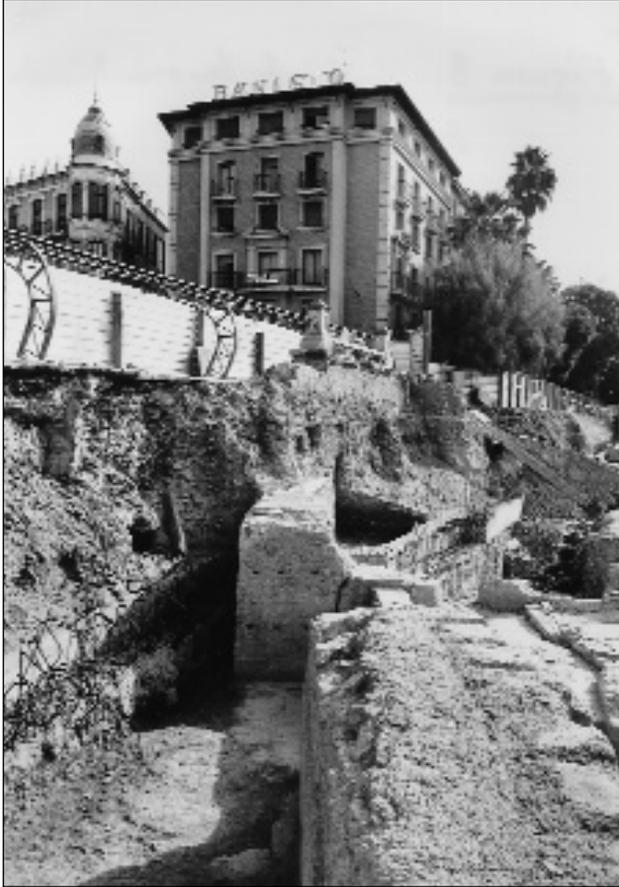
Figura n.º 8: Vista de la orientación de la barbicana.

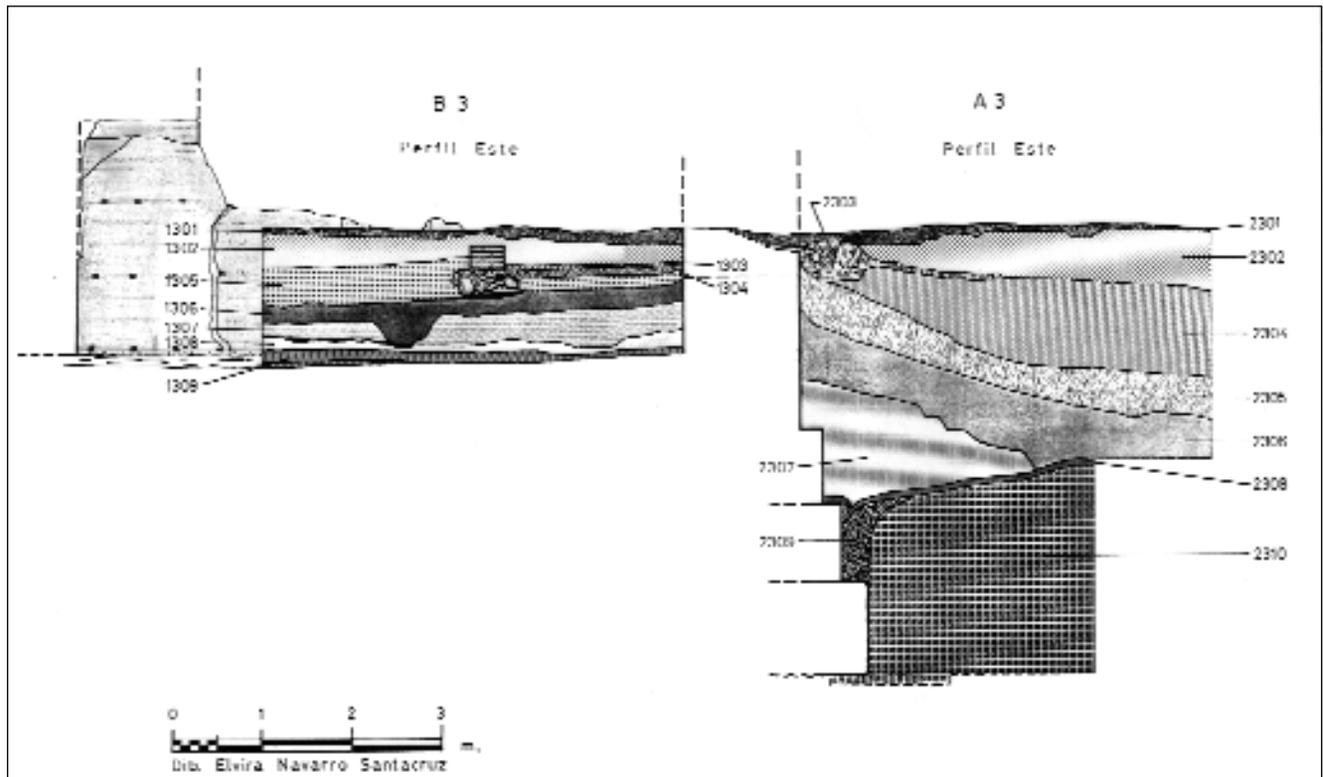
Figura n.º 9: Sección estratigráfica asociada al bastión.

La amortización de la antemuralla. - En los estratos siguientes apreciamos la presencia de una potente acumulación de aportes fluviales que descansaban directamente sobre la solera externa (U.E. 2307 y 2306). Estos limos contenían bolsadas de cerámica islámica que había sido acumulada en las esquinas del bastión tras su acarreo por las aguas. La avenida que los depositó tuvo la suficiente importancia como para rebasar la altura del baluarte -o al menos para penetrar por el hueco de las saeteras-, ya que sobre la solera interior se extendía una capa limosa de amortización (U.E.: 1309) cuya textura, color y cerámica parecen tener su correspondencia con las descritas en el exterior (fig. 9).

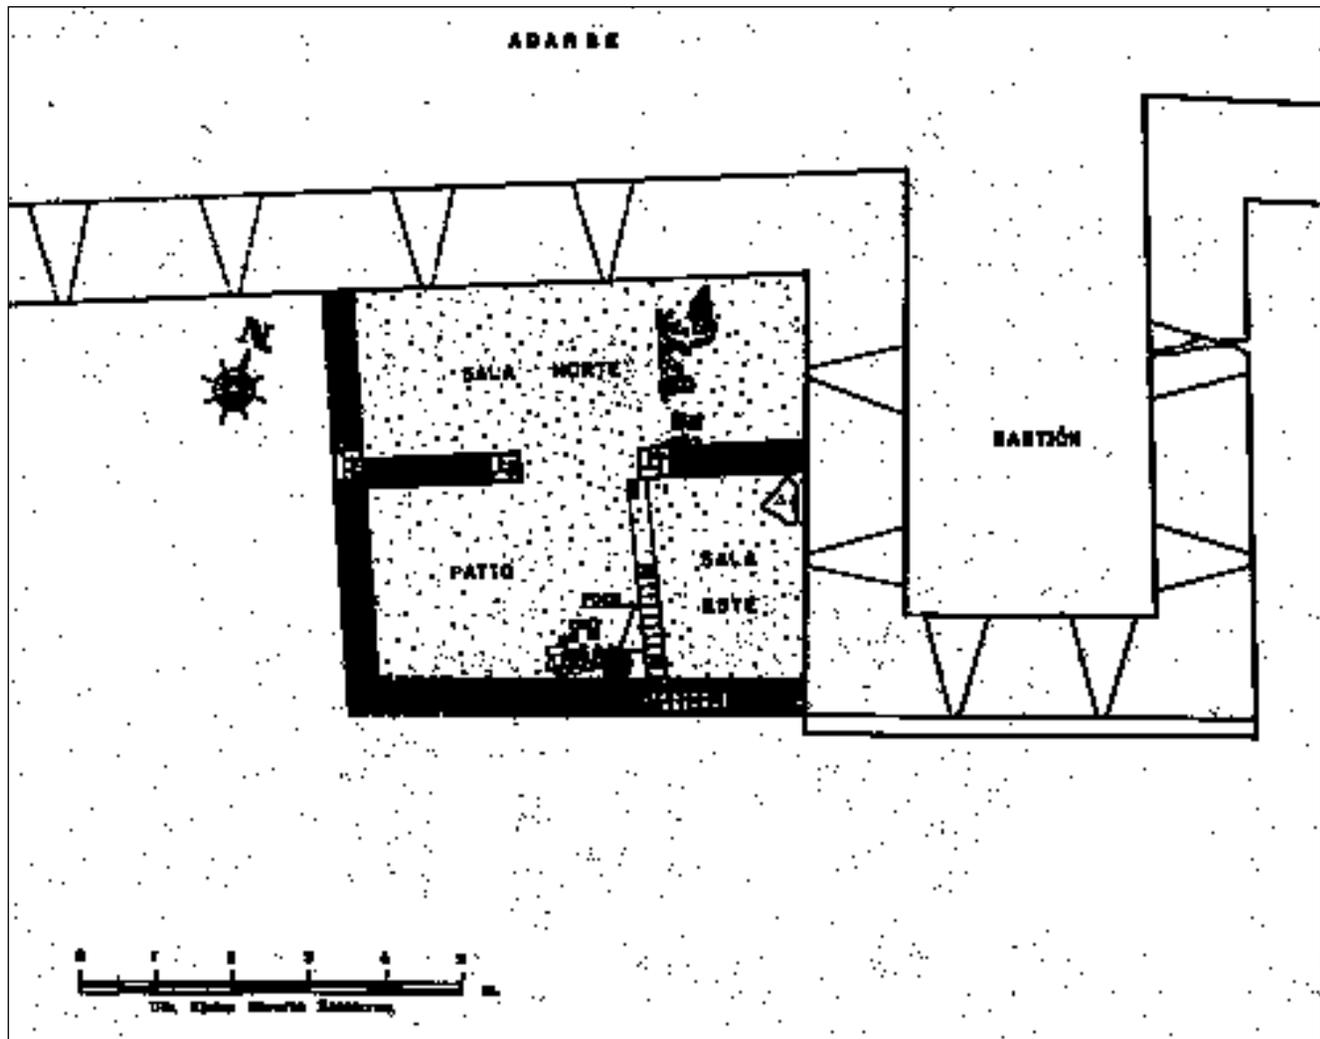
Figura n.º 10: Planta de la vivienda mudéjar.

Pese a la escasez y fragmentación de los restos conservados, es posible un intento de reconstrucción de su planta (fig. 10). Las estancias conservadas ocupan una extensión aproximada de 33 metros cuadrados, con la distribución de

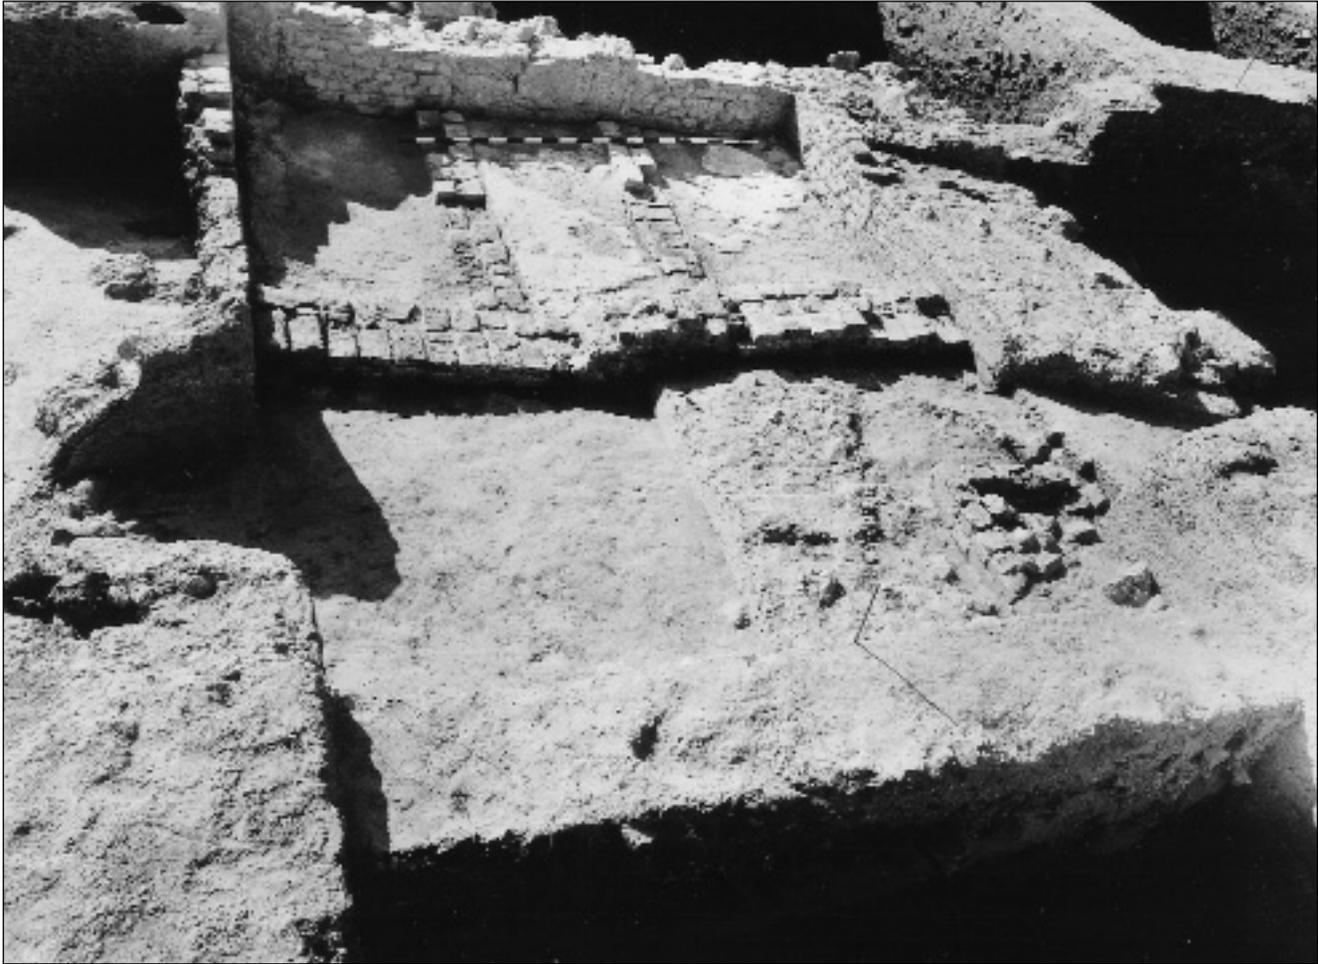
Figura n.º 11: Vista del habitáculo bajomedieval de uso agropecuario.

entorno que ocultaban considerablemente su alzado, el interior necesitó un cierto acondicionamiento (fig. 11). La primera medida consistió en cegar las saeteras desde el interior mediante tabiques de ladrillo, y en el exterior encajándoles en su estrecha abertura diversos cascotes, piedras, etc. También un muro de ladrillos cerró el bastión separándolo del resto del adarbe, si bien el desfonde de este espacio impidió saber si las estructuras se extendían a través de él. Interiormente un tabique transversal lo dividió en dos ambientes principales; el más próximo al adarbe conservaba restos de un suelo de yeso (muy deteriorado) sobre el terreno arenoso de nivelación (U.E. 1305) y una pequeña estructura cuadrangular en el ángulo Noroeste construida con ladrillos a modo de comedero para bestias. La mitad meridional fue subdividida por dos tabiques de ladrillo en tres espacios idénticos, de difícil interpretación; quizás se trate de silos, o de dos pequeñas habitaciones comunicadas por un pasillo central. Todos conservaban un pavimento de cal de gran espesor y

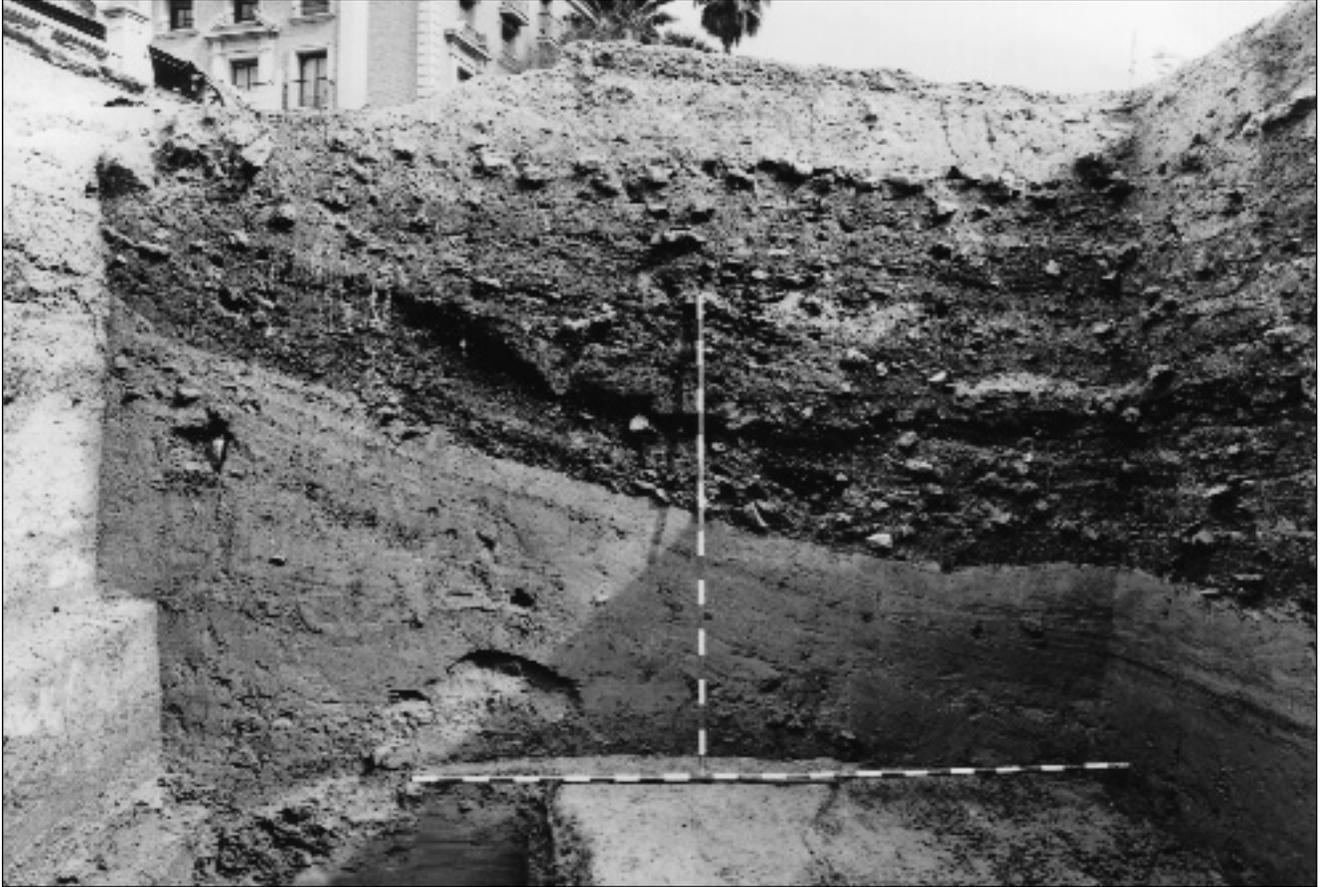
Figura n.º 12: Detalle de la estratigrafía exterior del bastión con el basurero bajomedieval.

Cuatro son los estratos que distinguimos en la porción de vertedero ubicado dentro del corte A-3, todos con una textura arcillosa y amplia gama de colores e intensas tonalidades (figs. 9 y 12). El más antiguo de ellos descansaba directamente sobre los depósitos fluviales, pero por desgracia no ofreció moneda alguna legible (U.E. 2305). Sobre éste, una bolsada inferior de la Unidad Estratigráfica 2304, nombrada con la letra «d», contenía una blanca de vellón de Enrique III, y la propia U.E. 2304 dos blancas más de Juan II. En la U.E. 2302 que coincide con el derrumbe parcial de los muros del bastión (U.E. 2303), entre otras monedas ilegibles apareció
