**TERCERA CAMPAÑA DE EXCAVACIONES
ARQUEOLÓGICAS EN EL CERRO
DE LA COBERTERA
(ABARÁN/BLANCA - MURCIA)**

**François Amigues
Johnny de Meulemeester
André Mattys**

ENTREGADO: 1991

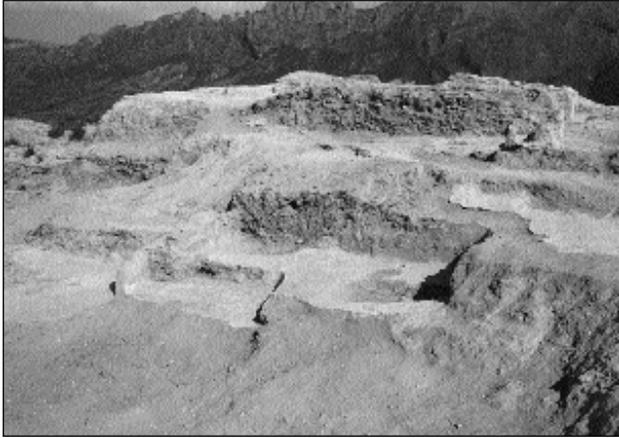
Lamina II. a) Parte central del Cabezo. Estructuras XIV, XIVA y XIVB.

ESTRUCTURA XIV Y XIV-B

Son las dos partes de una misma estructura, compuesta como siempre de un silo y un cuarto. La estructura XIV es en realidad el cuarto de la vivienda correspondiente al silo XIV-B; en efecto ambos elementos son separados como siempre por el pequeño tabique.

El yeso que cubre las paredes y el suelo está particularmente cuidado. Un fogal en unas losas se hallaba en la parte cubierta por la estructura XI-A.

El suelo del cuarto de la vivienda es de un bello enlucido de yeso bien alisado y fino. El del silo lo cavaron en la roca.

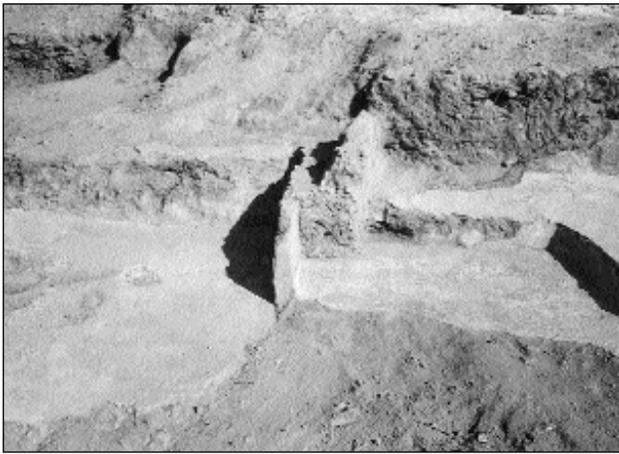
Lamina II. b) Superposición de estructuras en el sector XIV.

Otros vestigios de modificaciones aparecen en el sector XIV. Aquí se nota la superposición de una estructura compuesta de los n.º XIV y XIV-B a otra estructura que consta de los números XXVII y XIV-A.
