CASTILLO DE SANTA CATALINA

Fecha: 1998

Nº expte.: 106/98

Castillo de Santa Catalina (del Verdolay o de la Luz) Obras de emergencia.

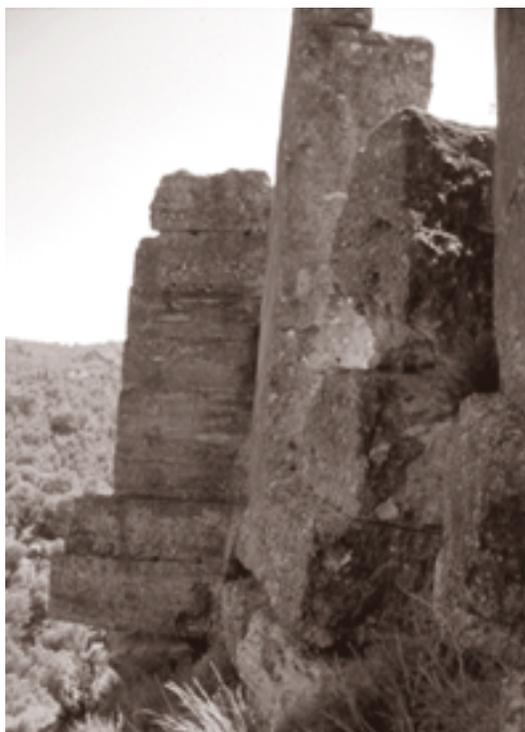
ANTERIOR A LA INTERVENCIÓN

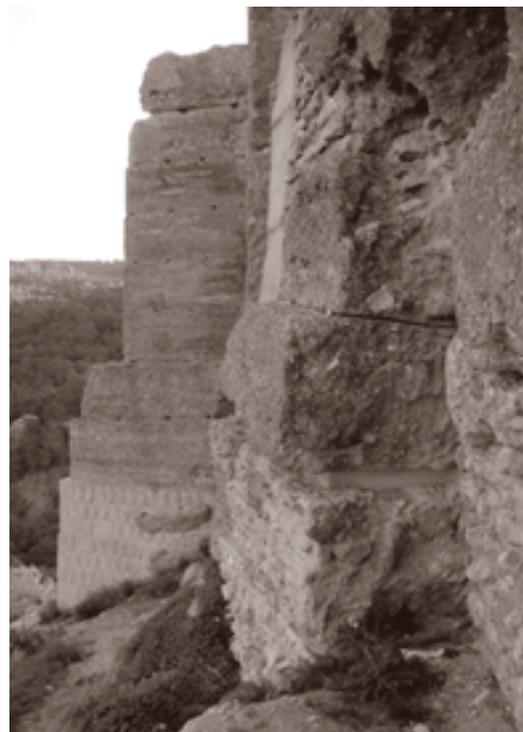
POSTERIOR A LA INTERVENCIÓN

La ausencia de base en la gran mole nos hizo pensar en un pedestal, no parecía natural continuar hacia abajo la fábrica porque no se trataba de reponer una pequeña falta o reforzar una zona deteriorada, sino mucho más que eso. Entre los materiales posibles se eligió el sillarejo de una roca caliza para formalizar la nueva base, el tamaño fue de compromiso por las dificultades de transporte a pie de obra.

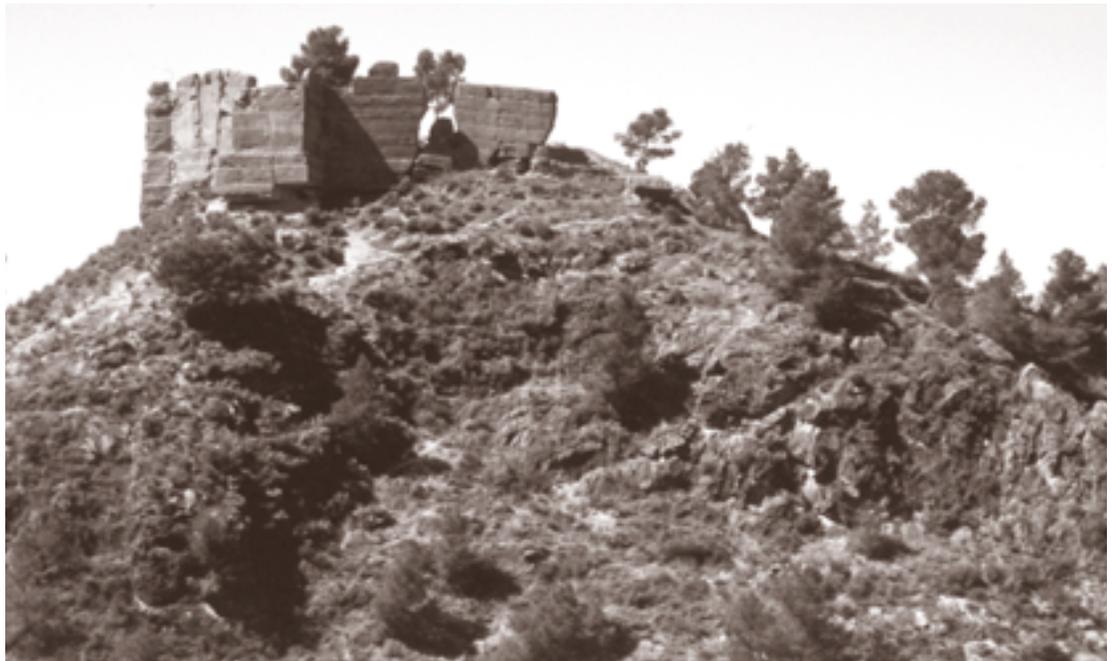
El estado y el aspecto de los muros del Verdolay era, y sigue siendo, peculiar: las tapias, en la mayoría de los lienzos, se encontraban descolocadas, giradas, como cabalgando unas sobre otras sin apoyarse en toda su superficie. Es decir, la fortaleza, por alguna causa desconocida (natural o artificial) había sufrido grandes movimientos que ocasionaron, incluso, la pérdida de algunas tapias intermedias. Pero, lo más inquietante era la torre situada, aproximadamente, en el centro del muro sur: un gran macizo de tapias de hormigón con pérdidas tan acusadas como para presentarse volada en su mayor parte (algunos tapias presentaban un vuelo de 3 m).

IMAGEN DEL CASTILLO, DESDE EL ESTE. OBSÉRVESE COMO LA TORRE CENTRAL APARECE PRÁCTICAMENTE VOLADA

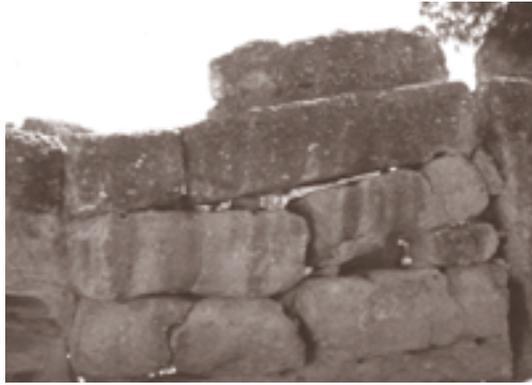
CORTINA SUROESTE. VISTA INTERIOR. ANTERIOR A LA INTERVENCIÓN

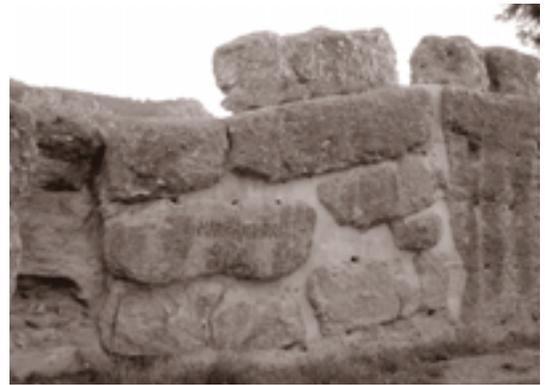
RELLENO DEL VACÍO ENTRE TAPIAS. POSTERIOR A LA INTERVENCIÓN

a) Se repuso el material de relleno de las tapias que habían experimentado un sensible vaciado, con mampuestos entre grandes masas de argamasa, ordenados por hiladas. Sin rehacer su cara o costra.

b) Se macizó con mortero más fino, al menos en su aspecto exterior, aquellos huecos producidos, no por la pérdida de material, sino por el movimiento de las tapias. De manera que no elimináramos ni la identidad de cada módulo de tapia, ni la imagen del movimiento experimentado por aquéllos.
