CASAS Y CEMENTERIOS ISLÁMICOS EN
MURCIA. EL SOLAR N.º 1-3 DE LA PLAZA
DE SANTA EULALIA

Mariano Bernabé Guillamón

Palabras clave: Plaza de Sta. Eulalia, medieval islámico, casa polinuclear, enlucidos, algorfa, cementerio, reformas bajomedievales.

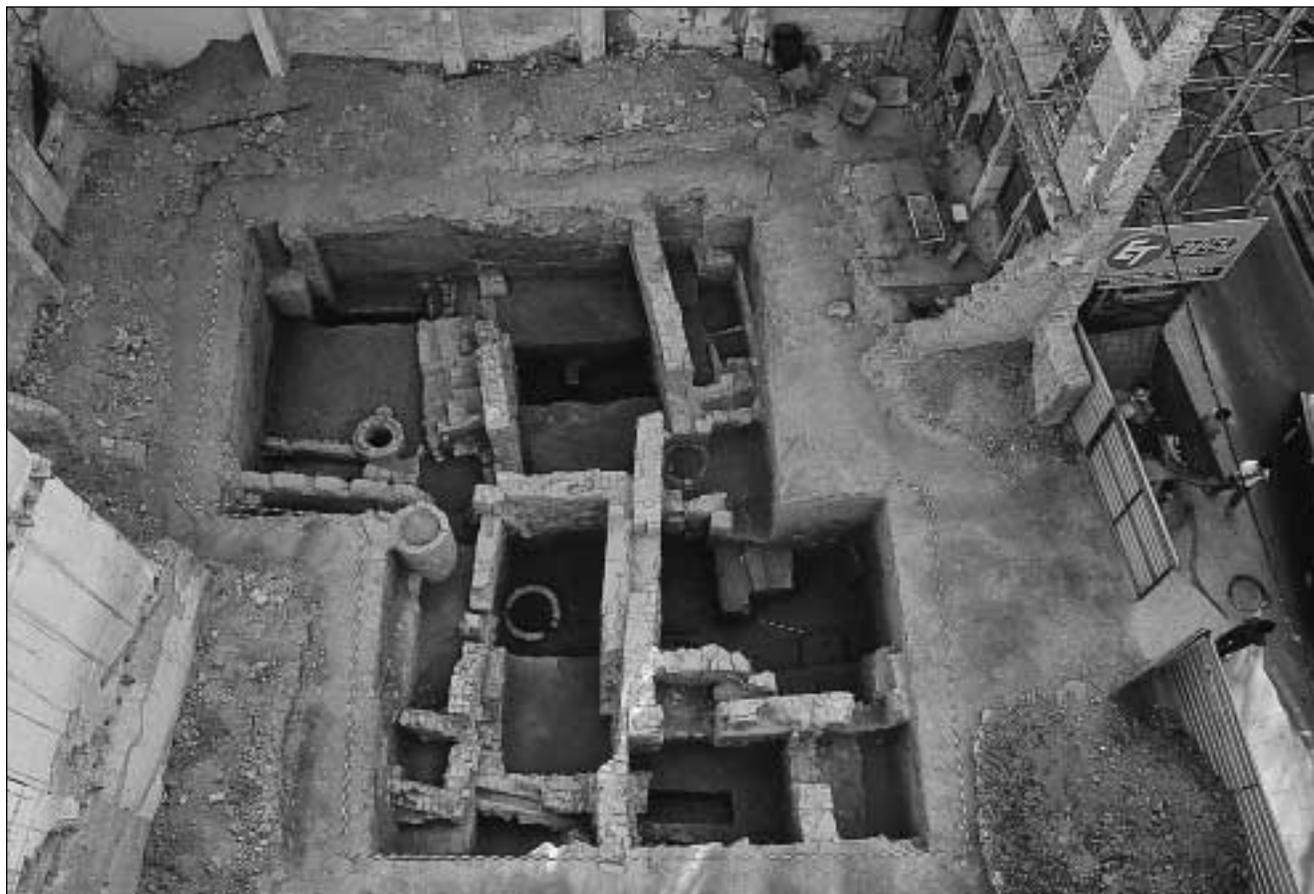
Foto 1. Vista general de la fase 1, al fondo se aprecia la superposición de andenes de las fases 1 y 2 así como el andén central del arriate en la fase 1.

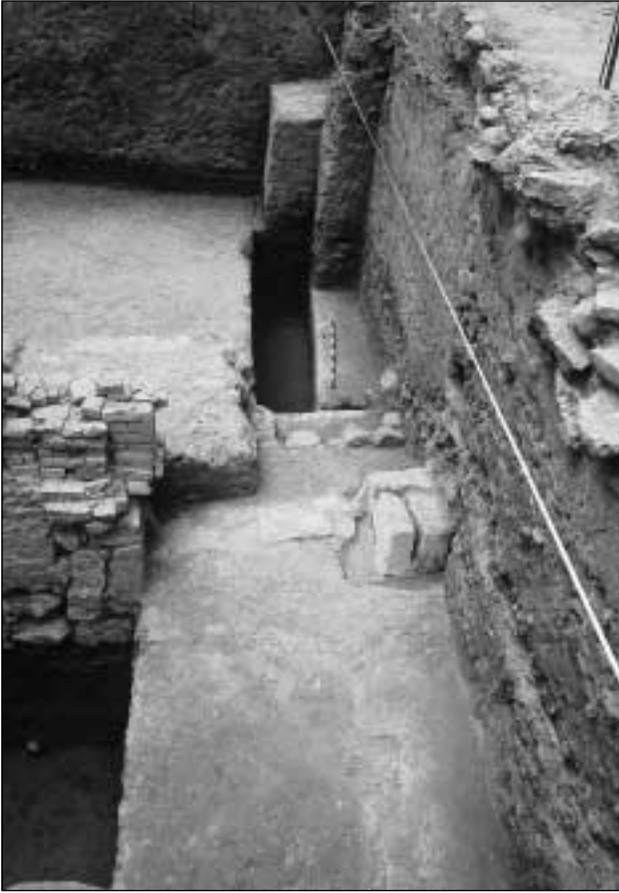
Foto 2. Casa A. Fase 1. Detalle de la sala Sur con el pavimento original, el hueco Oeste del vano geminado y al fondo el inicio del andén central del arriate.

Como hemos señalado, el acceso al salón meridional era geminado, quedando los vanos enmarcados por pilares casi cuadrados (0'60 x 0'70 m.) de sillares de arenisca blanquecina trabados con mortero, el central con mochetas rectangulares al exterior, lo que nos delimita un hueco oriental de 1'35 m. de anchura, cuyo umbral estaba solado con grandes lajas de arenisca que conservaban labradas en los extremos

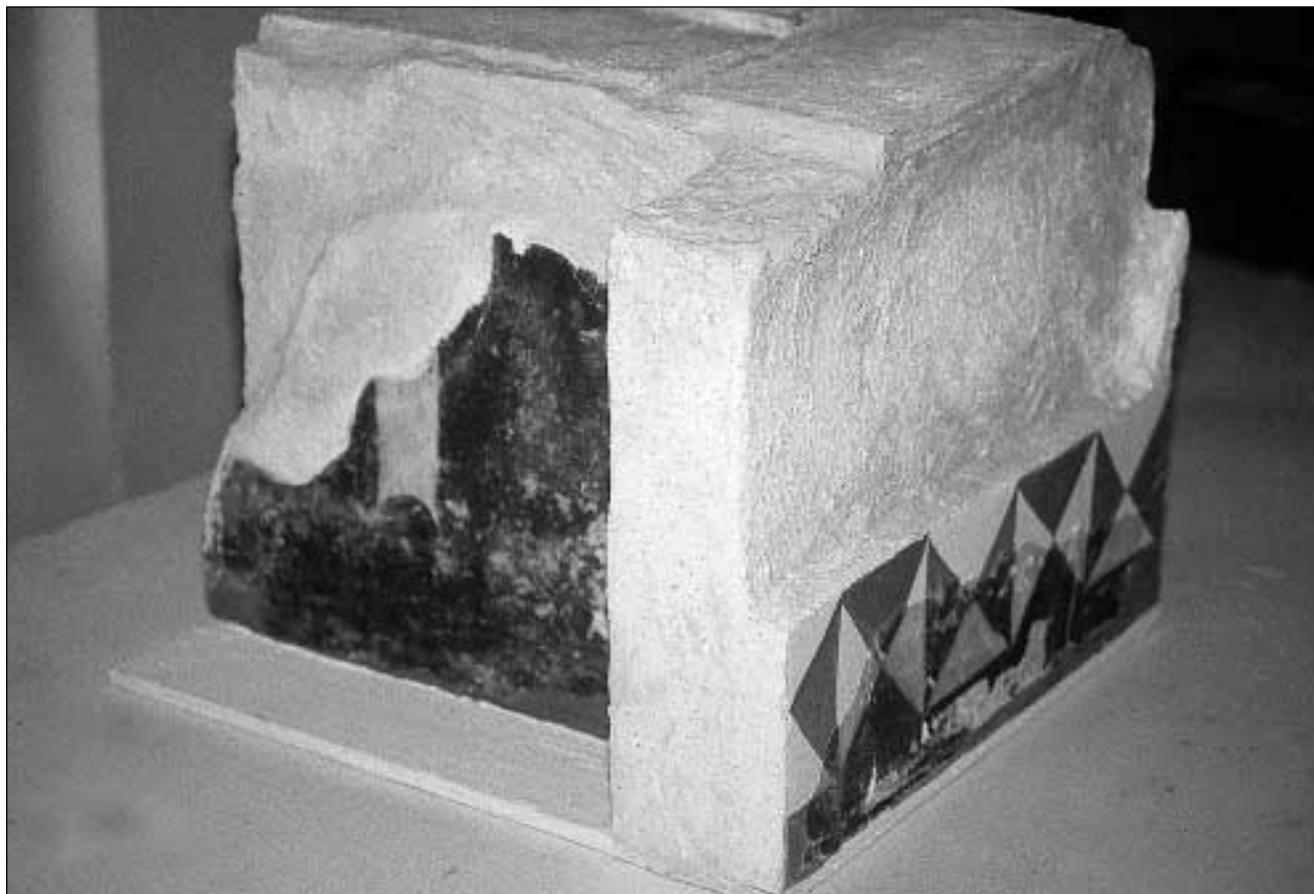
Foto 3. Casa A. Fase 1. Detalle de la decoración de las caras Sur y Oeste del pilar central del vano geminado.

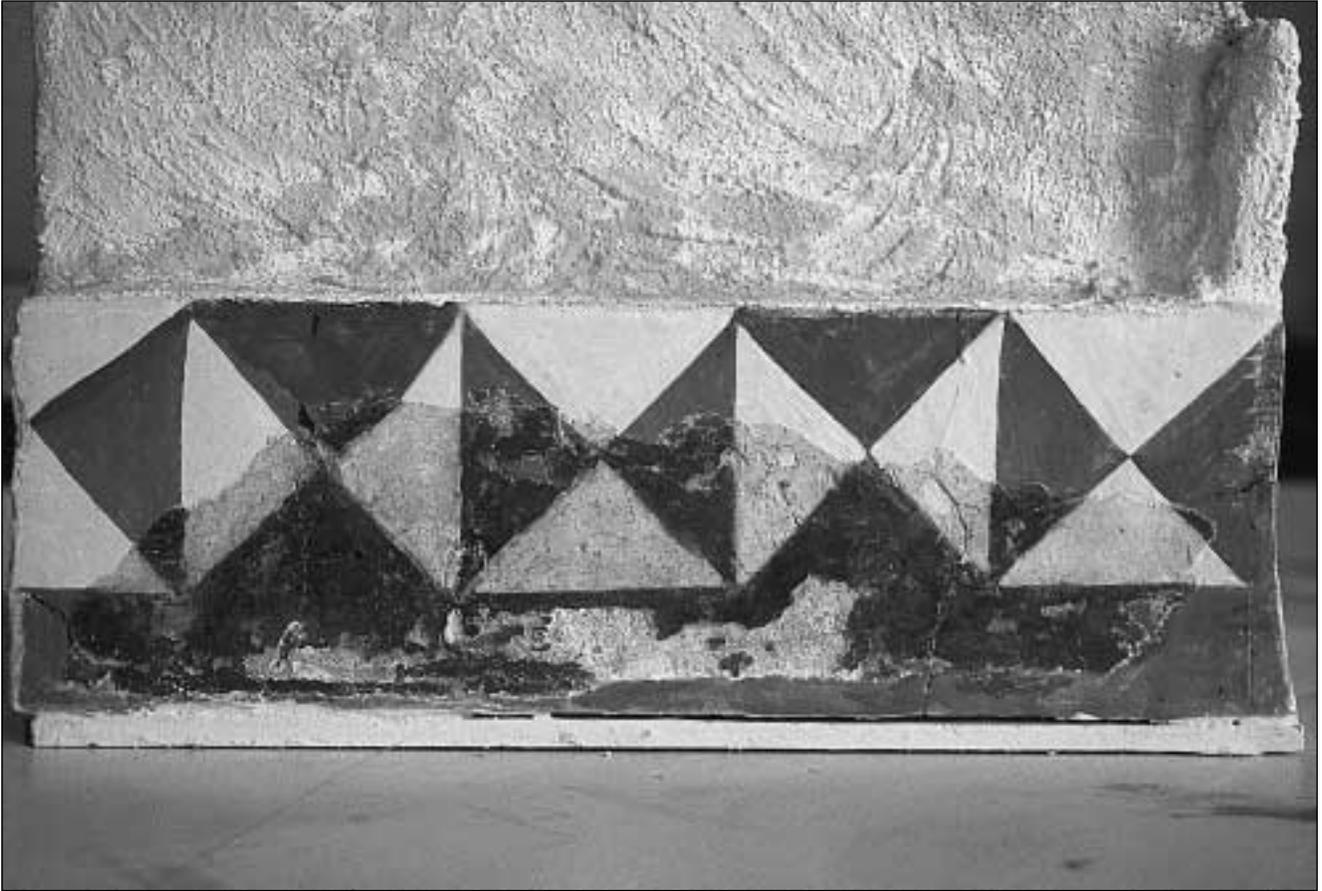
Foto 4. Detalle de la decoración de la cara Sur del pilar central del vano geminado en la fase 1.

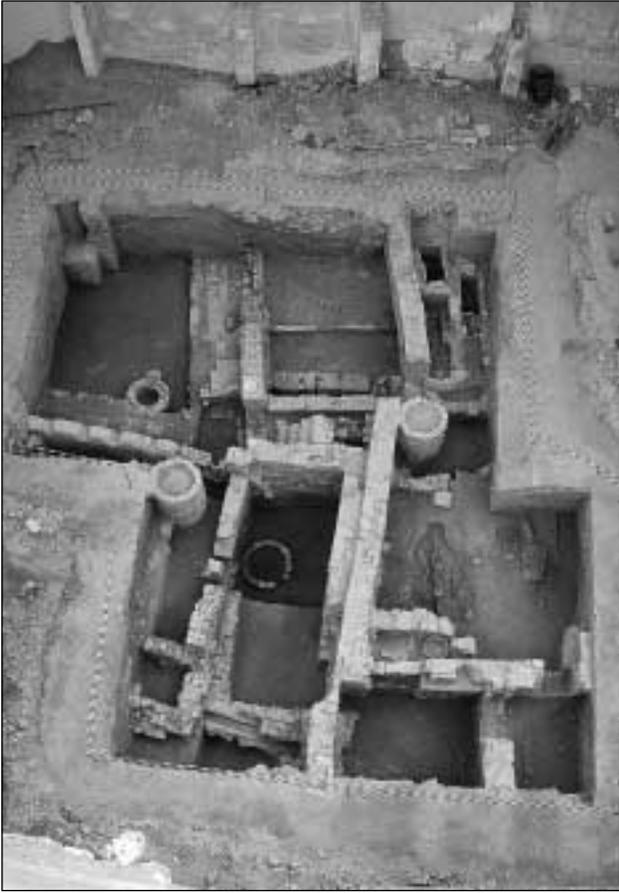
Foto 5. Vista general con restos de las fases 2 y 3. En la sala Sur de la casa A se observa la sucesión de atajos que serán amortizados cuando se construya la algorfa. Al Sur de las viviendas aparecen los restos de la ampliación bajomedieval sobre el cementerio.

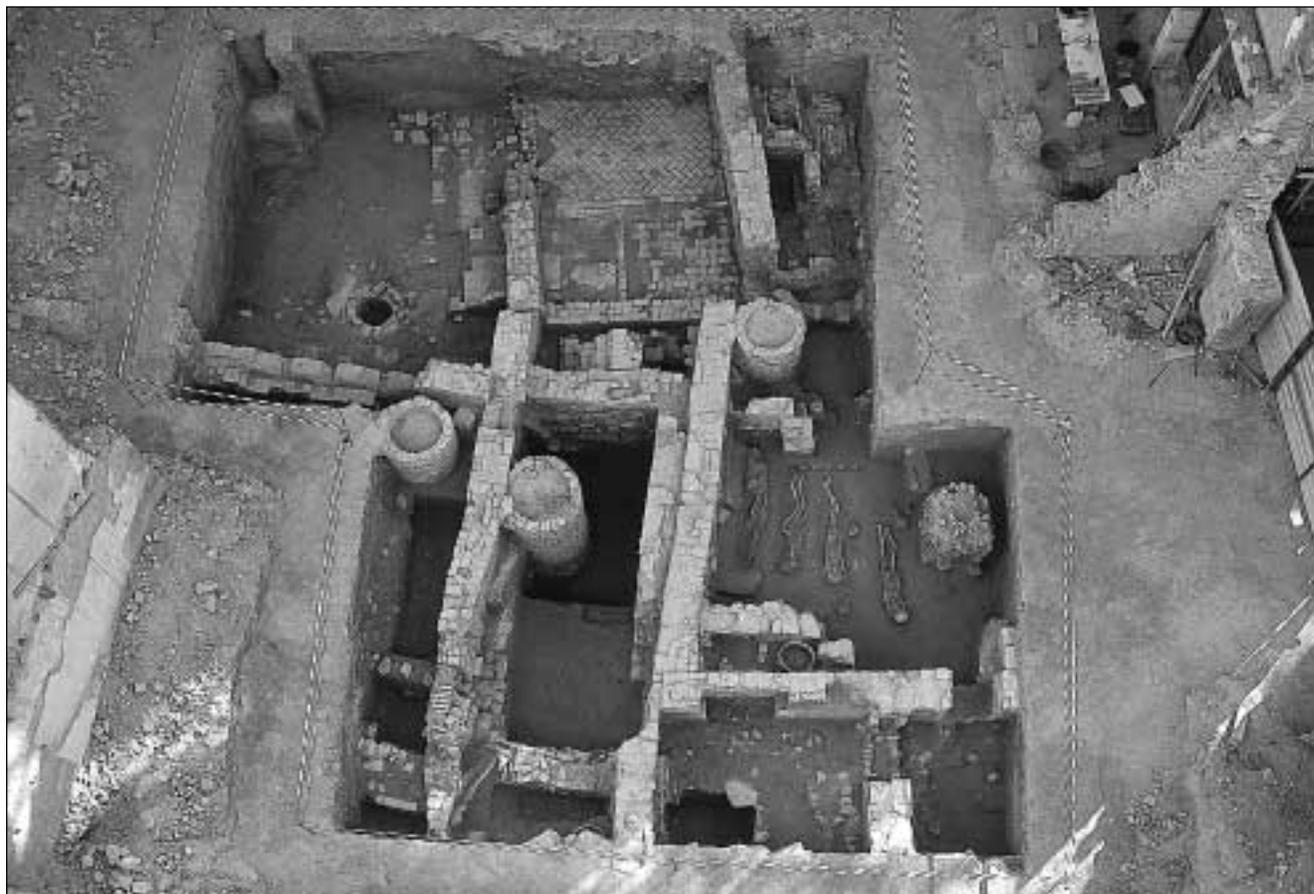
Foto 6. Vista general de la fase 3, al Sur de las viviendas aparece uno de los niveles intermedios de enterramientos.

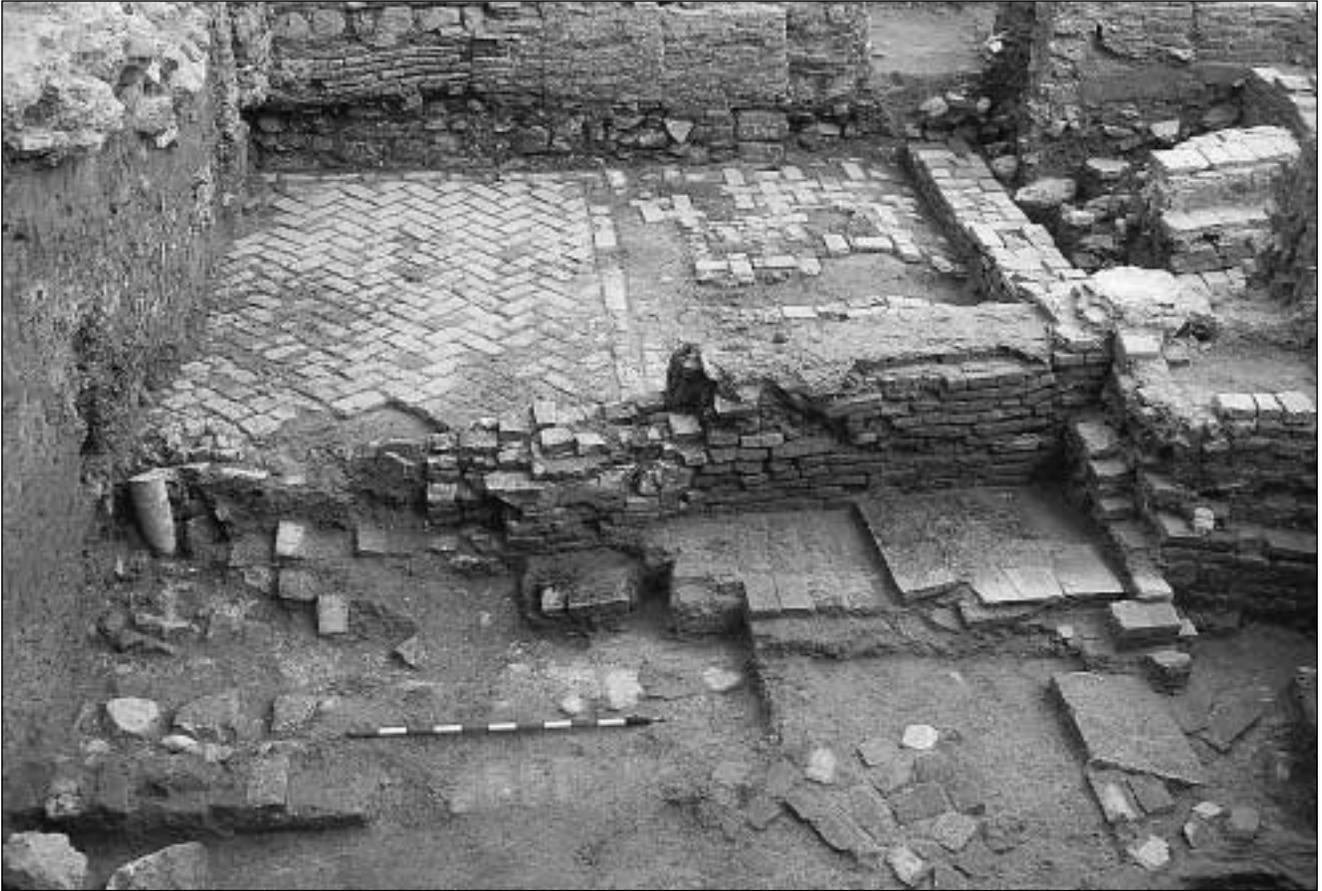
Foto 7. Casa A. Fase 3. Detalle del pavimento de ladrillo de la sala Sur y paso Oeste del vano geminado, con los restos in situ de la columna de mármol que lo delimita en este momento.

momento está señalado por una columna central de mármol blanco de 15 cm. de diámetro, cuyo fuste hallado *in situ* conservaba 0'50 m. de altura y delimitaba el hueco occidental del vano de 1'30 m. de ancho, quedando el umbral solado mediante una doble hilada de ladrillos en sardinel.

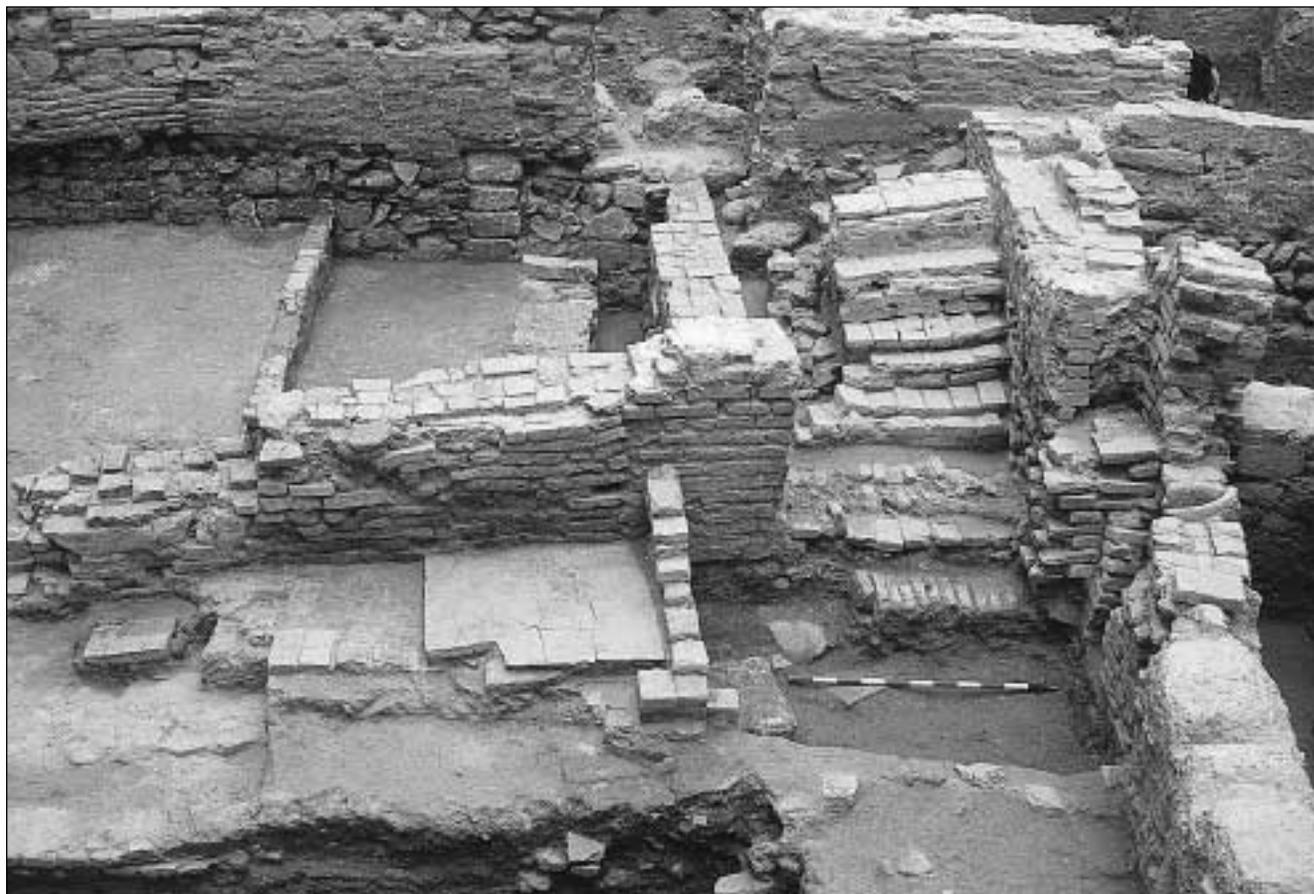
Foto 8. Casa A. Fase 3. Detalle del acceso a la algarfa o planta alta desde el patio.

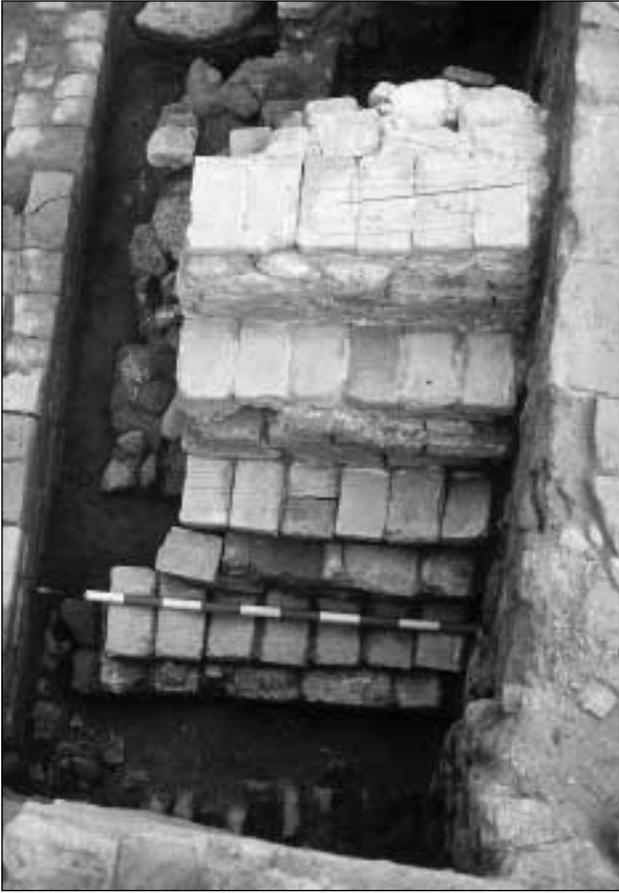
Foto 9. Detalle de la escalera.

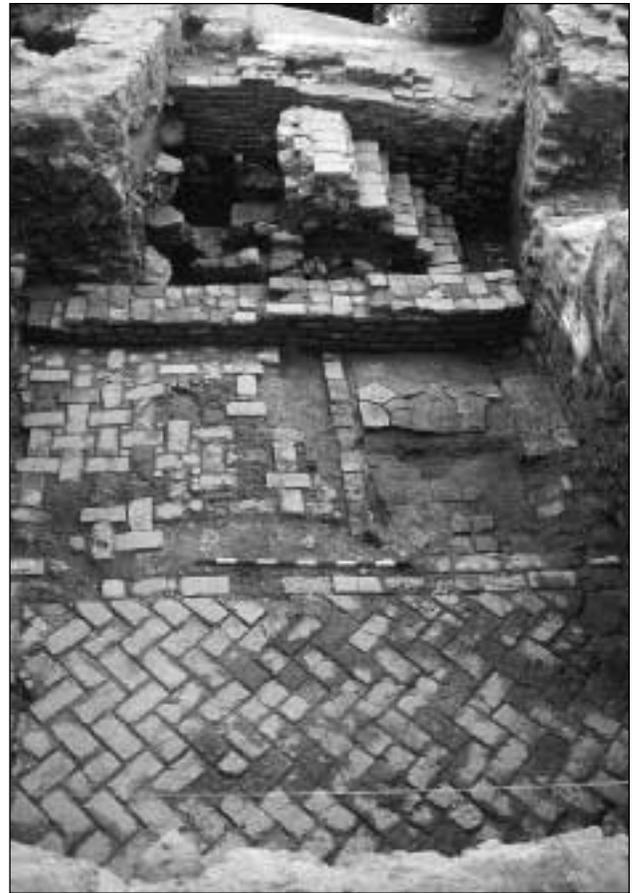
Foto 10. Casa A. Fase 3. Vista del pavimento de la sala Sur, al fondo la escalera de acceso a la algorfa.

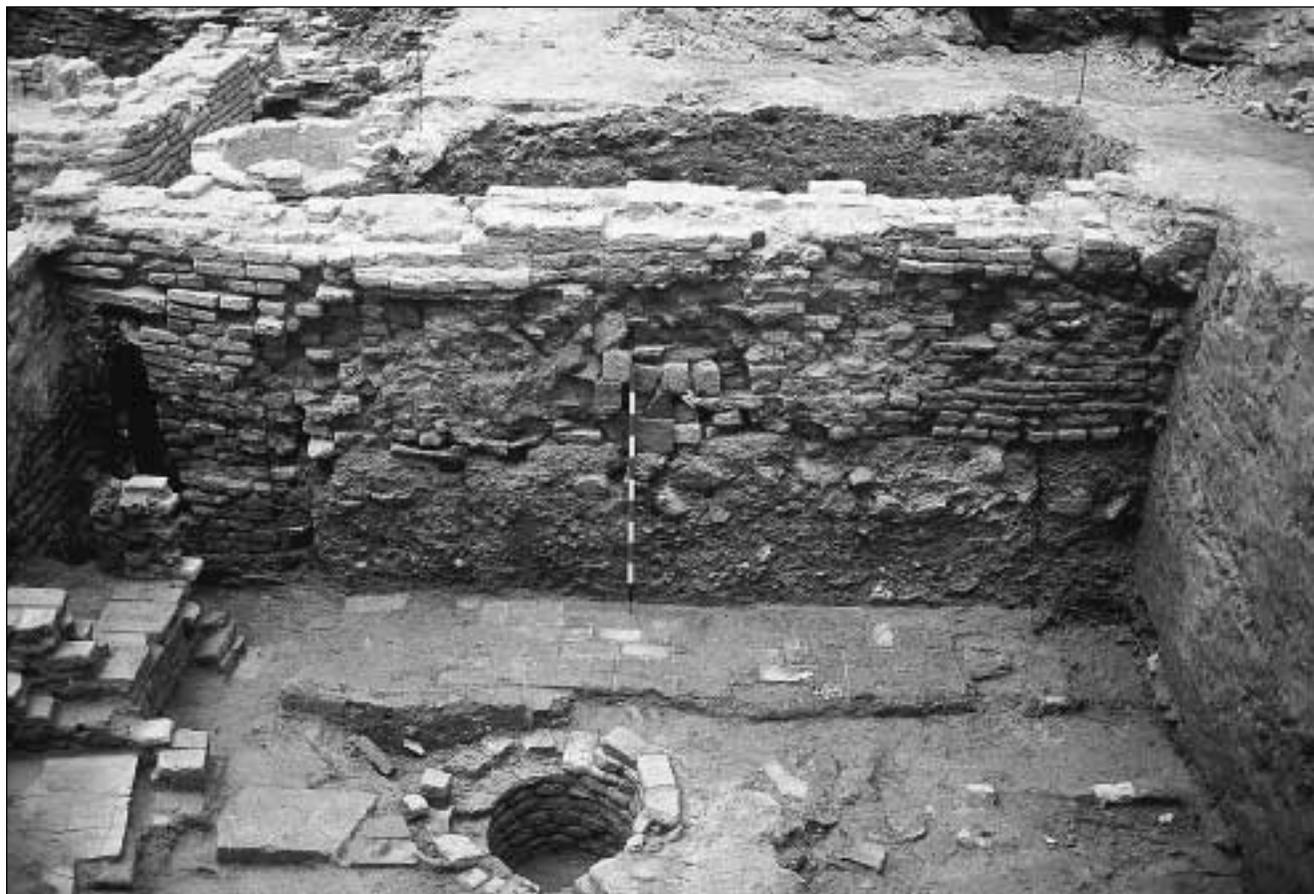
Foto 11. Detalle del muro que separa las casas A y B. A la izquierda se observa una remodelación de época cristiana, la rotura del muro de encofrados para embutir un tubo de desagüe que queda conectado con el pozo que aparece en el arriate.

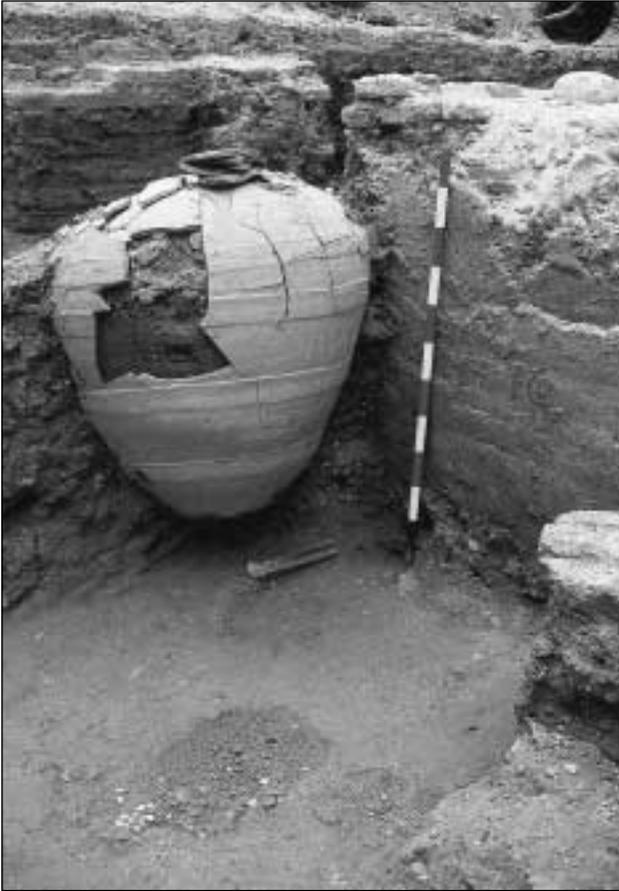
Foto 12. Detalle de la tinaja de época mudéjar que aparece adosada a uno de los muros en la ampliación efectuada sobre el cementerio.

Esta gran sala que hemos identificado como patio, carecía de pavimento diferenciado, por lo que creemos que estuvo solada mediante un nivel de tierra compactada; en su extremo Suroccidental documentamos *in situ* una gran tinaja posiblemente utilizada como silo y que, en función de la cota de los umbrales hubo de estar enterrada hasta el inicio del cuello²², la pieza de 0'95 m. de altura estaba completa a excepción del borde, presentando un diámetro máximo de 0'90 m. en la panza y 0'25 m. en la base que era plana, la

pasta estaba bizcochada en barro rojizo y mostraba a trechos refuerzos de sección rectangular de poco grosor (foto 12).

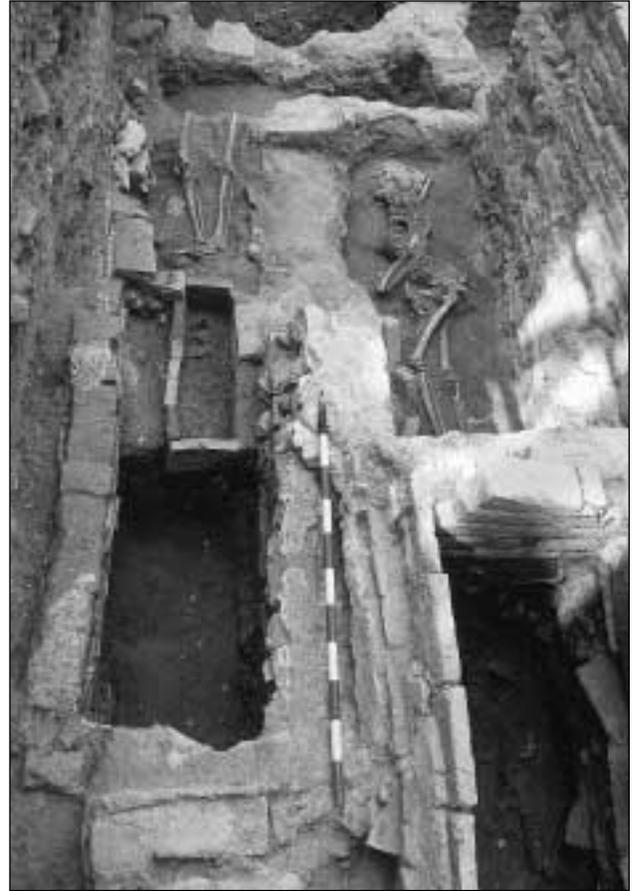
Foto 13. Vista de los niveles más recientes del cementerio al Sur de la casa A. Puede apreciarse como una tumba infantil se construyó en el interior de la tumba de un adulto.

En los enterramientos más modernos se aprecia una fuerte presión sobre el espacio disponible (foto 13), constatado por las continuas superposiciones de tumbas, a costa incluso de la rotura intencionada de otras anteriores¹⁶, circunstancia que no ocurría en las fases más antiguas donde

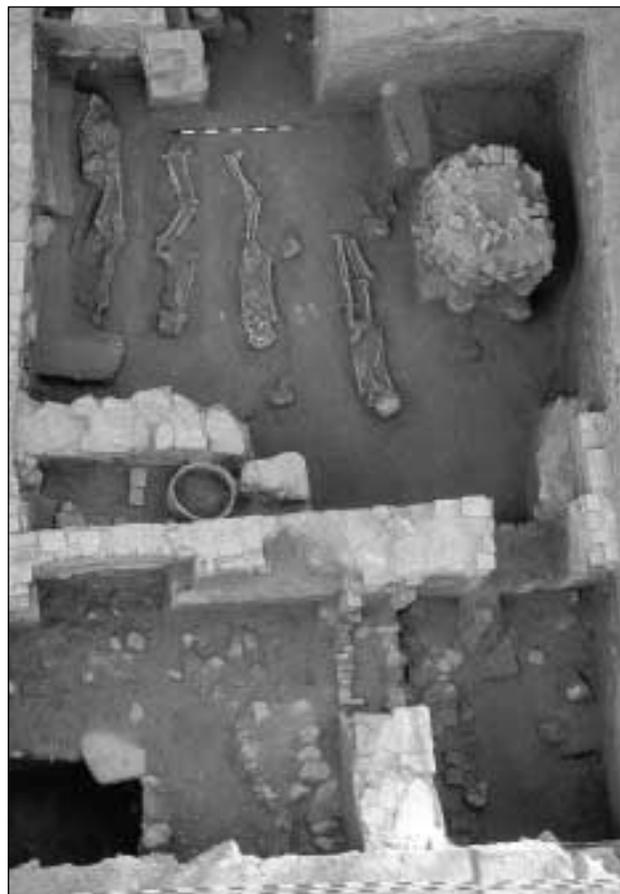
Foto 14. Vista general del sector de cementerio existente tras la casa B, se trata de uno de los niveles intermedios en el que conviven tumbas en fosa y de muretes de adobe. En la zona inferior aparecen los restos de muros y pozo islámicos que se adosan al cierre Sur de la casa y debajo, dos de los muros bajomedievales que amortizarán a los anteriores.

(foto 14); la fábrica de ambos está realizada mediante el sistema de encofrados, en los que destaca el empleo de un tosco mortero de cal de tonalidad amarillenta en las costras exteriores y relleno interior de tierra con abundantes ladrillos, así como el que los muros, de 0'55 m. de ancho, estén asentados sobre hiladas perimetrales de ladrillos en sardinel sobre las que se levantaron las cajas, que muestran mechinales separados por tramos de 1 m. de longitud. La tercera de estas nuevas estructuras corresponde a la reedificación del antiguo cierre de la sala sur, que es sustituido por uno nuevo, obra mixta de ladrillo y mampostería trabados con abundante mortero de cal y 0'52 m. de grosor; aunque lo realmente interesante de este muro que se prolonga hasta invadir la antigua algorfa de la casa A (foto 6), es que constituye una evidencia de que aún en una fase tan tardía, ambas viviendas continuaban relacionadas. Vemos pues como en el tercio occidental del sector recién urbanizado, surgen a modo de crujía dos salas que creemos comunica-

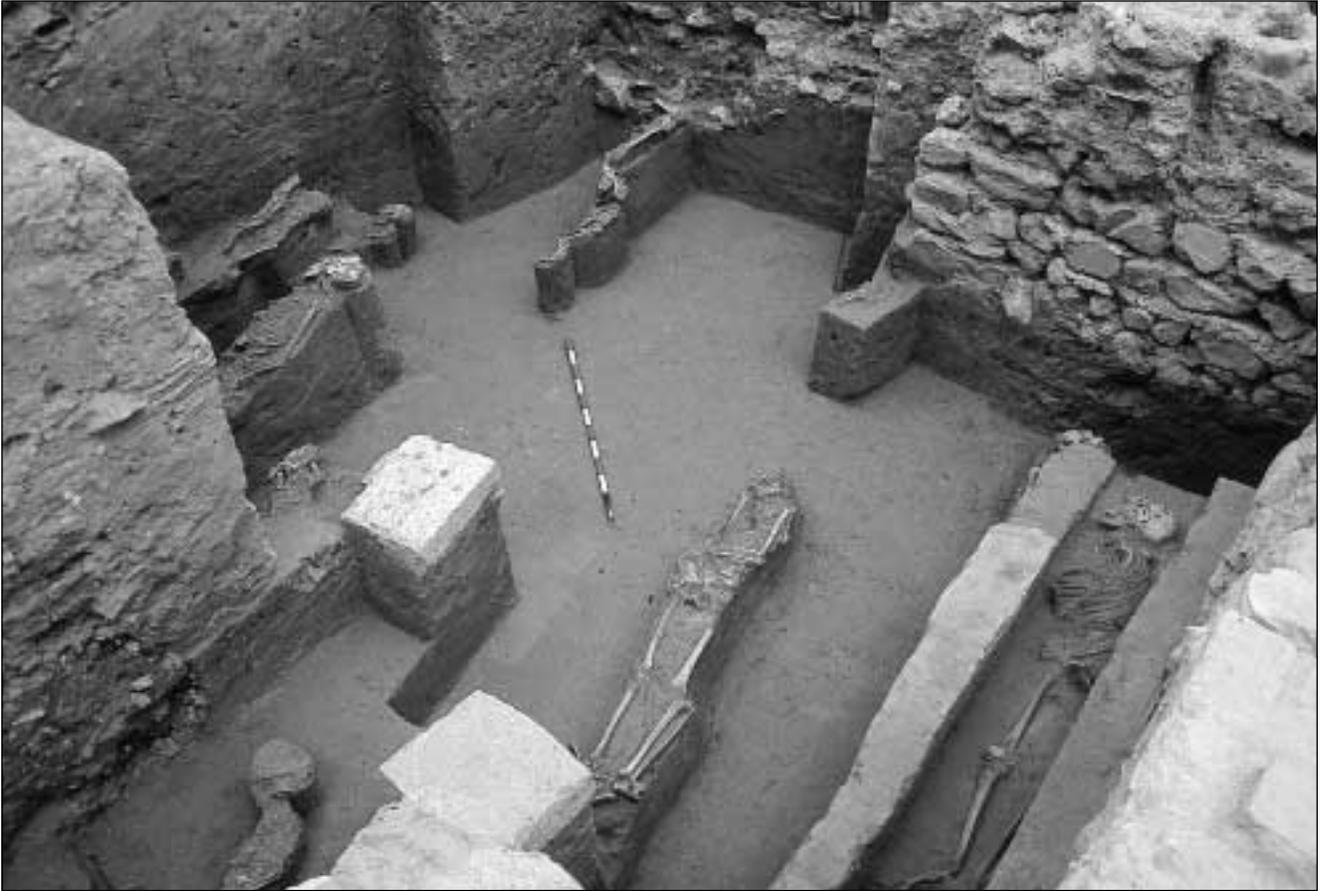
Foto 15. Niveles antiguos del cementerio. La tumba de la derecha es de muretes de adobe.

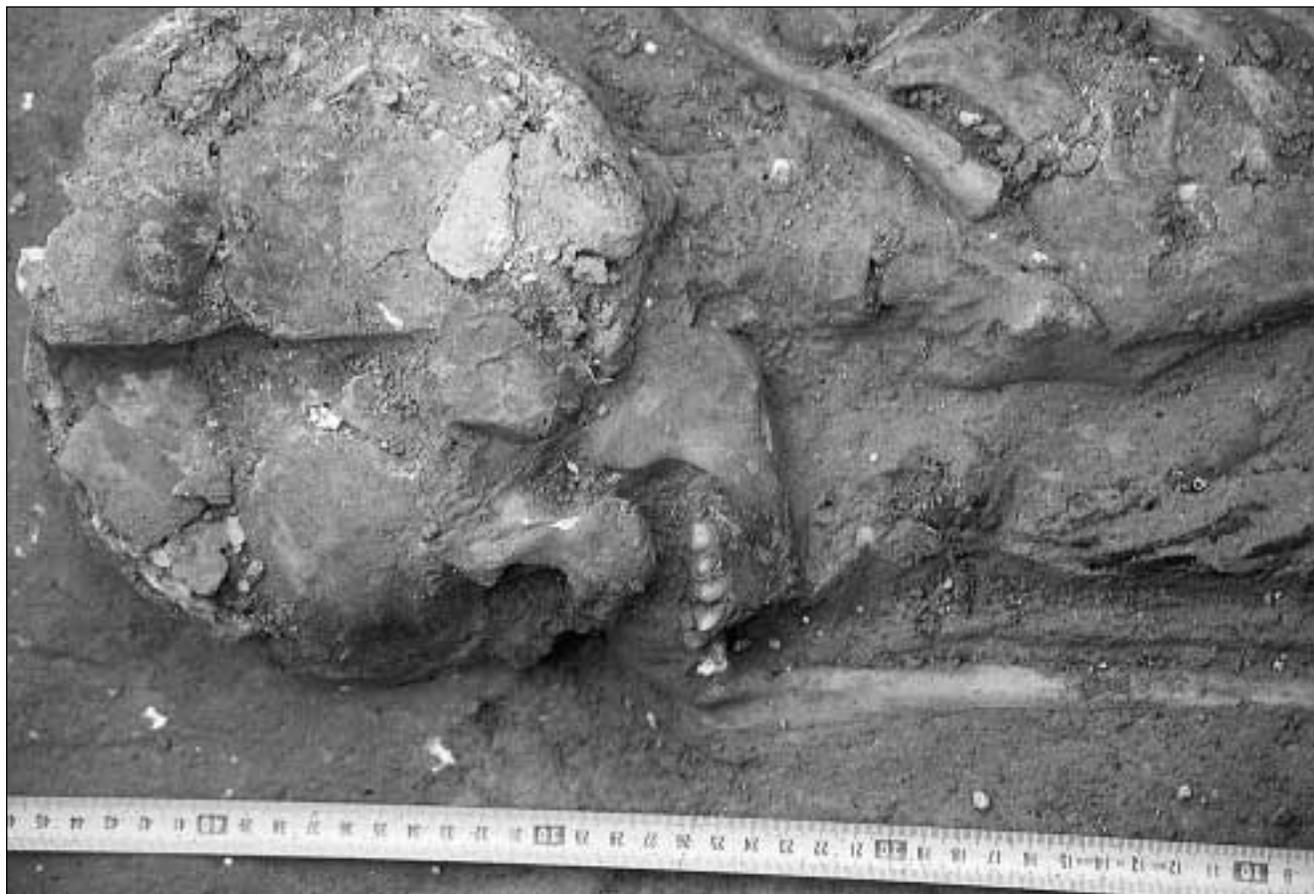
Foto 16. Detalle de una de las inhumaciones en la que se aprecian restos de hilos de oro del sudario sobre la mandíbula inferior.
