EXTRACCIÓN DE LOS PAVIMENTOS  
ROMANOS DE LOS RUICES  
(EL ALGAR, CARTAGENA)

**Blanca Roldán Bernal**

ENTREGADO: 1995

**Resumen:** Se presentan los trabajos de excavación del entorno perimetral de los pavimentos de "opus signinum" localizados en Los Ruices, datados entre fines del s. II a C y mitad del I a C. También se realizaron las labores necesarias de restauración para su extracción definitiva y su posterior traslado al Museo Arqueológico Municipal de Cartagena.

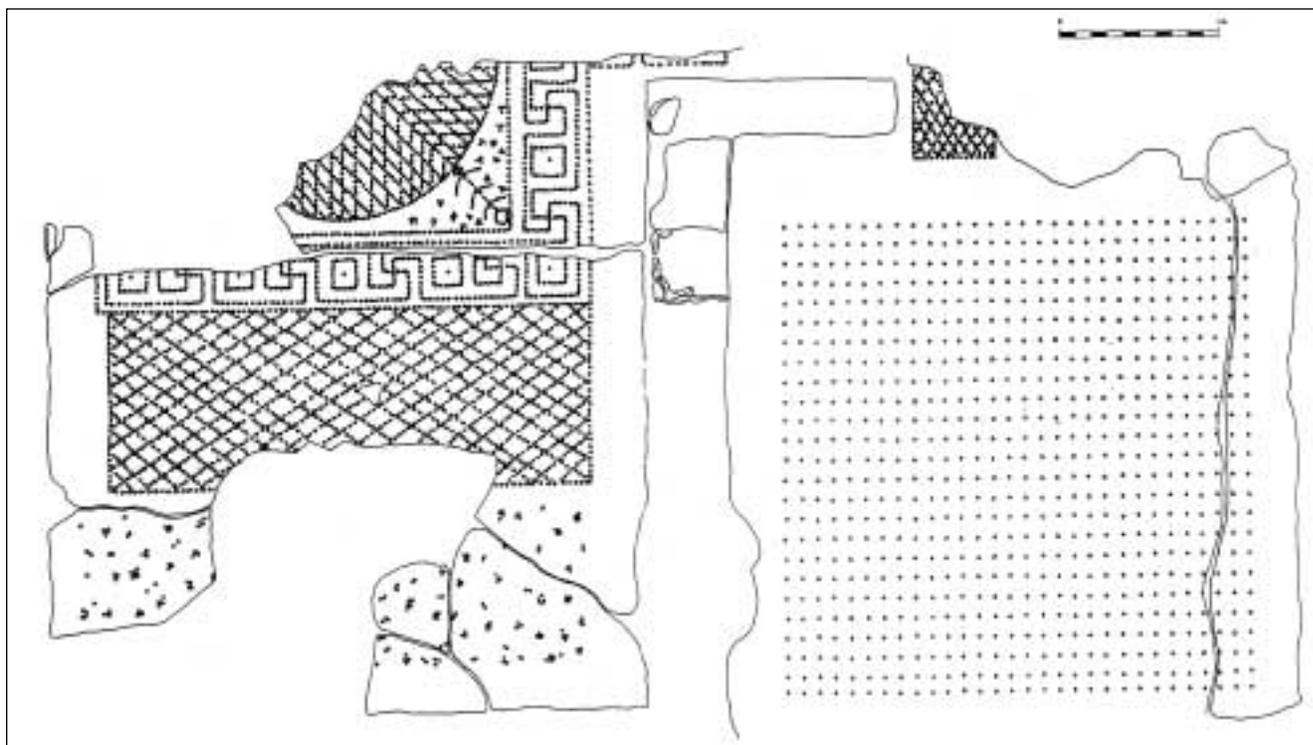
Plano General.

El trabajo se centró en la excavación del área perimetral de los dos pavimentos, con el fin de permitir el trabajo posterior de los restauradores. Para ello se acotó el área de actuación, inscribiendo la superficie en un rectángulo de 9 x 5 m.

Se definen nueve unidades estratigráficas, numeradas de 10000 a 10008. La U. E. 10000 corresponde al superficial general, formado por tierra de labor compactada por el paso continuo de vehículos pesados.

La U. E. 10001 es el pavimento Norte, decorado con un círculo en el que se inscribe una red de rombos, esvásticas separando motivos y otra área decorada con un simple reticulado de rombos. Actualmente se conserva con unas dimensiones máximas de 3'66 x 4'00 m.

La U. E. 10002 es el pavimento Sur, decorado con teselas alineadas formando un dibujo simple de hileras paralelas, del que se conservan 358 x 3150'. Esta estancia presenta, en su lado W, un segundo vano, no mencionado en 105 estudios anteriores. Se trata de una prolongación del pavimento 20 cm.- que dibuja una posible puerta de 094 cm. de ancho.

Las UU. EE. 10003, 10004, 10005 y 10006 se corresponden con las áreas perimetrales N, E, S, y W del rectángulo en el que se inscriben los dos pavimentos, que coinciden con sendas cimentaciones de los muros de cierre de las dos habi-

taciones a las que corresponden los pavimentos. La U. E. 10008 es la cimentación del muro de separación entre ambos pavimentos.

Entre las UU. EE. 10001 y 10002 se localiza un vano de comunicación de 50 cm. de ancho, que denominamos como U. E. 10007. Se conserva únicamente el pavimento, formado por un *opus signinum* liso.

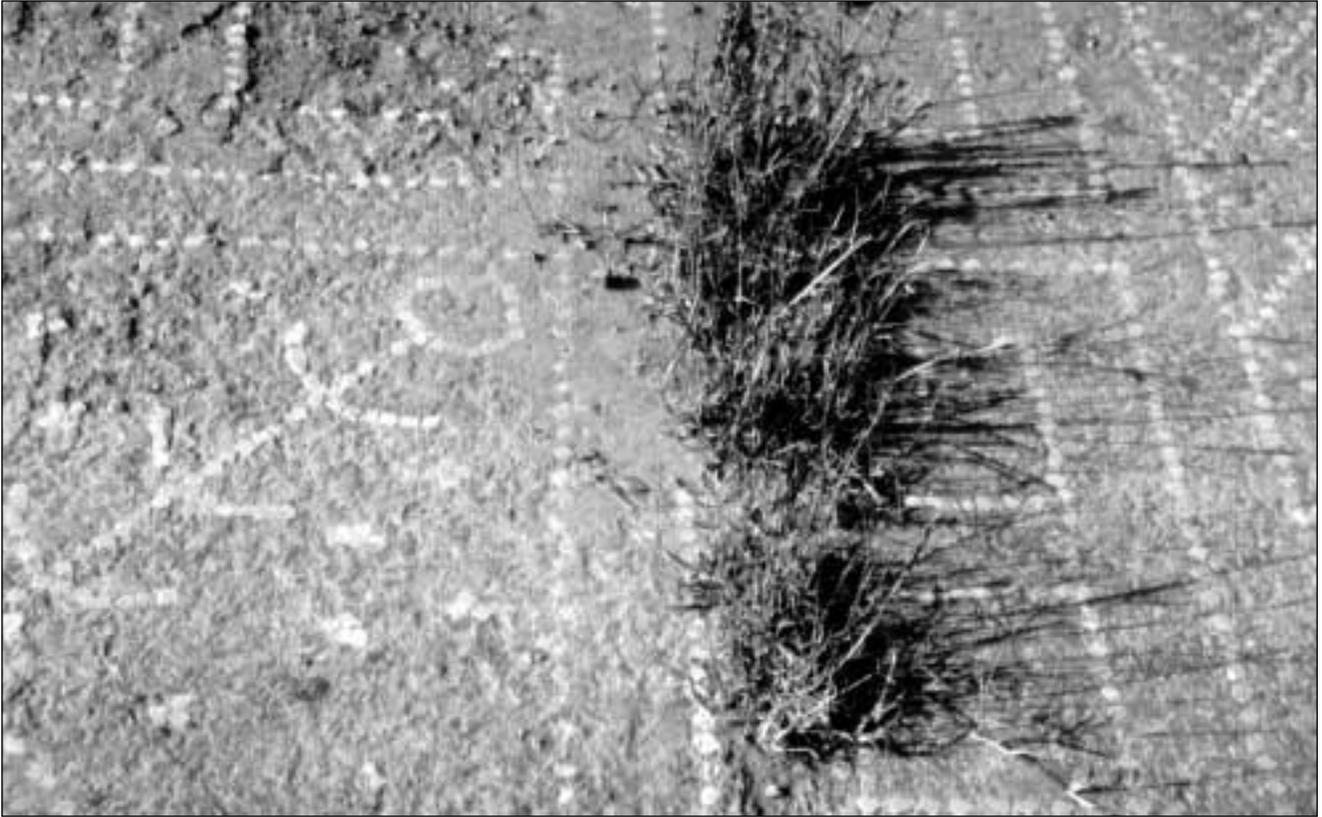
Figura 1. Detalle del estado de conservación de uno de los mosaicos, antes de proceder a la limpieza de la superficie.

Los pavimentos se encuentran actualmente muy fracturados con parte de la superficie perdida e incompletos respecto a los dibujos realizados en 1979 por M. Ros Sala. Uno de los mayores problemas ha sido el paso de maquinaria

pesada por encima de ellos, que han ocasionado fisuras de gran tamaño a lo largo de su superficie, aflorando a través de ellas hierbas y plantas.

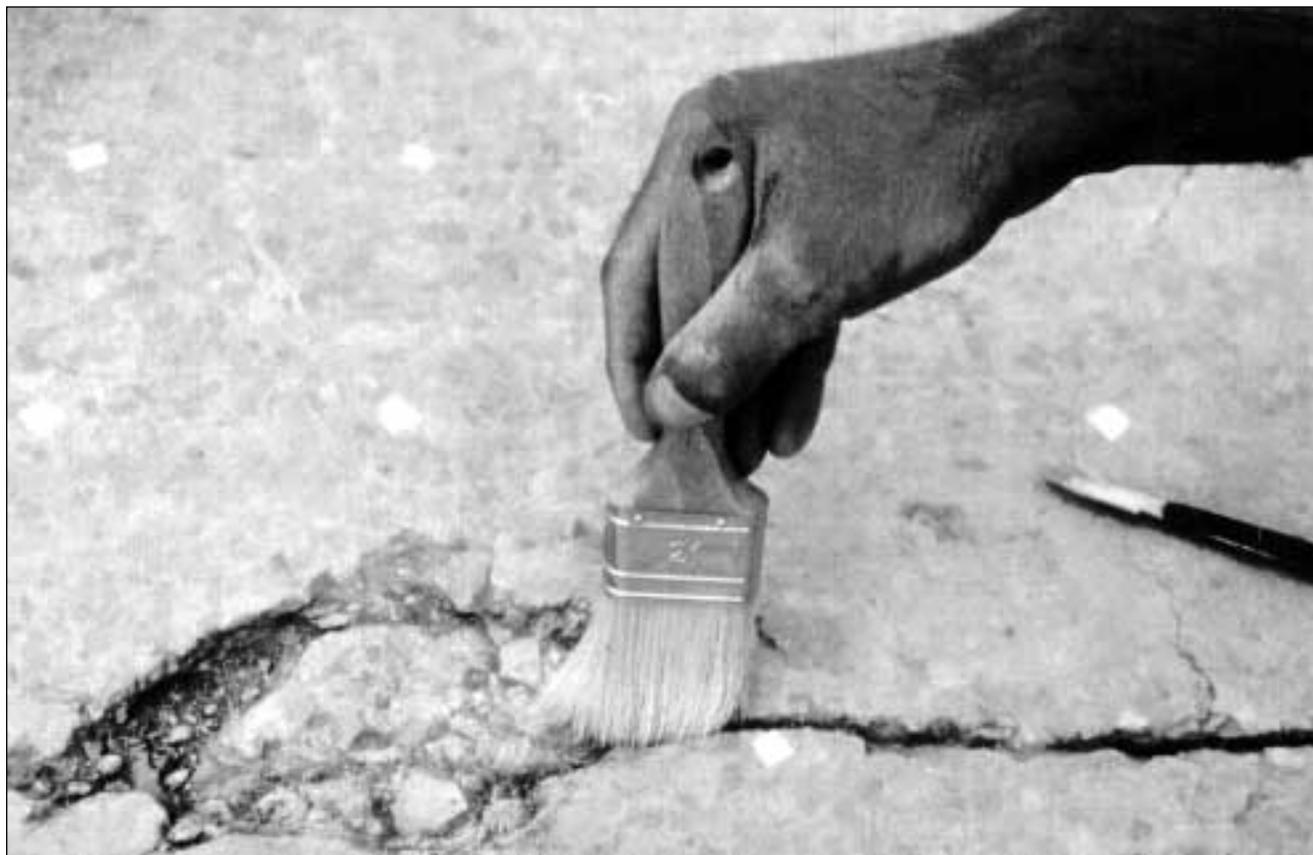
Figura 2. Detalle de la consolidación de la superficie, por aspersión con soluciones de Praloid B-72 en acetona al 5%.

Posteriormente se realizó una consolidación de la superficie a extraer por aspersión con disoluciones de Paraloid B-72 en acetona al 5 %, consiguiendo una penetración media de 3 cm. Tras ello se procedió a aplicar un engasado a toda la superficie utilizando gasa hidrófila "en manta" y una disolución de P-graloid B-72 en acetona al 15%. Con el fin de distribuir los esfuerzos mecánicos que debía soportar la superficie del opus, se aplicó la gasa en dos direcciones a

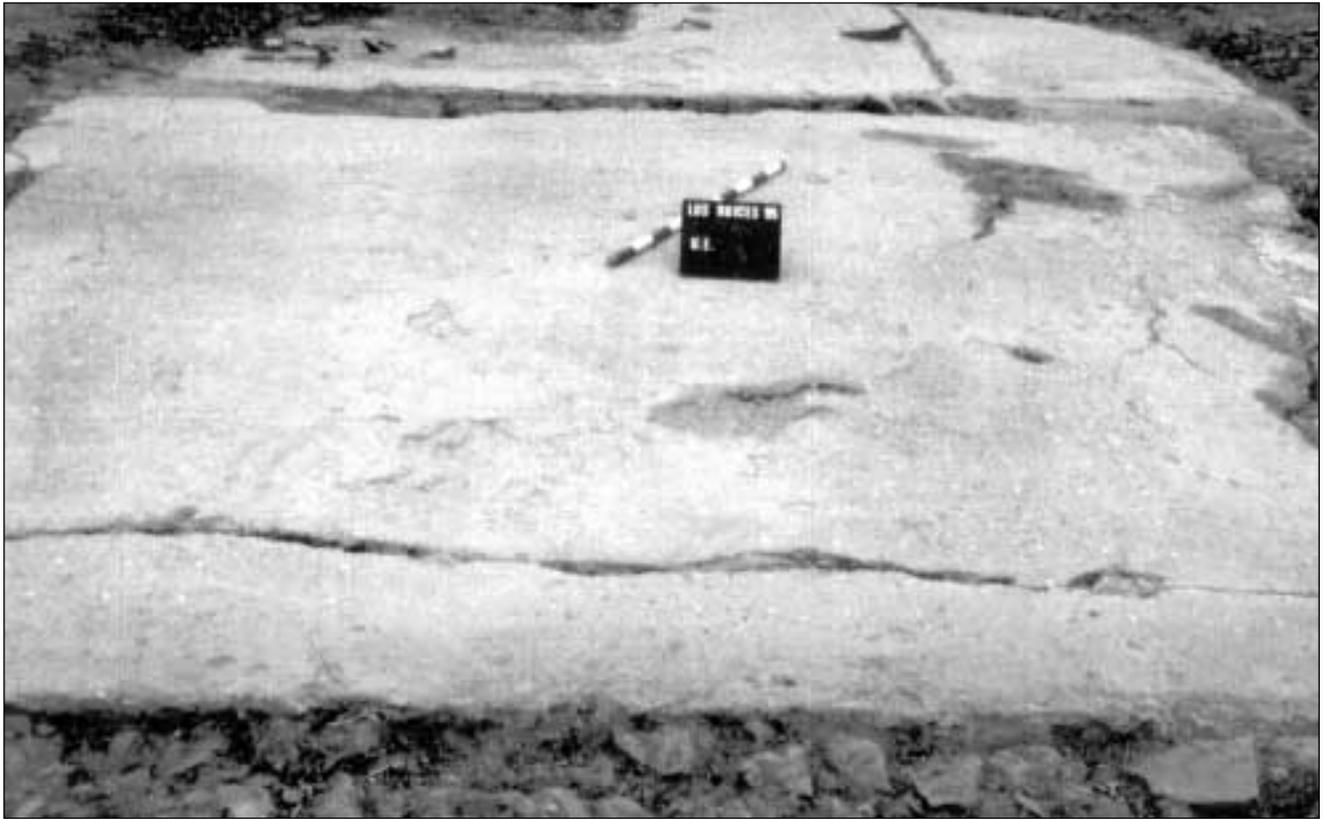
*Figura 3. Vista general de dos mosaicos, tras la limpieza superficial y durante el proceso de excavación del área perimetral, acometida en una zona de 9 x 5 metros.*

El trabajo comenzó realizando una excavación perimetral de 20 cm. de profundidad para dejar exenta la estructura del opus signinum, llegando hasta el rudus. En esta fase se descubrieron las partes del pavimento que estaban enterradas y que se habían hundido por el gran peso soportado.

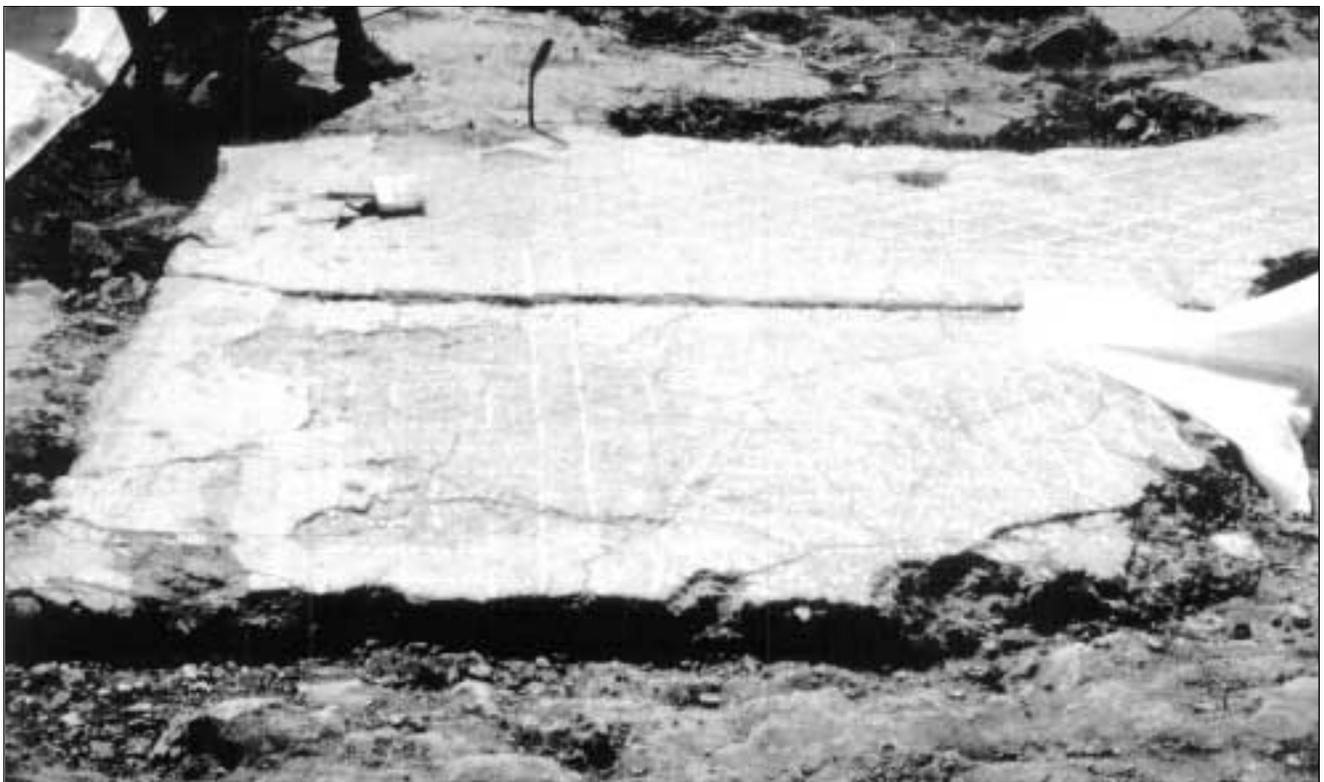
*Figura 4. Vista de uno de los pavimentos tras la realización de la excavación en el área perimetral, limpieza y consolidación. Preparado para el engasado de la superficie.*

Terminada esta fase se acometió la limpieza metódica de la superficie eliminando las plantas y restos vegetales, colocando "in situ" los restos de superficie desprendidos mediante adhesivo nitrocelulósico.

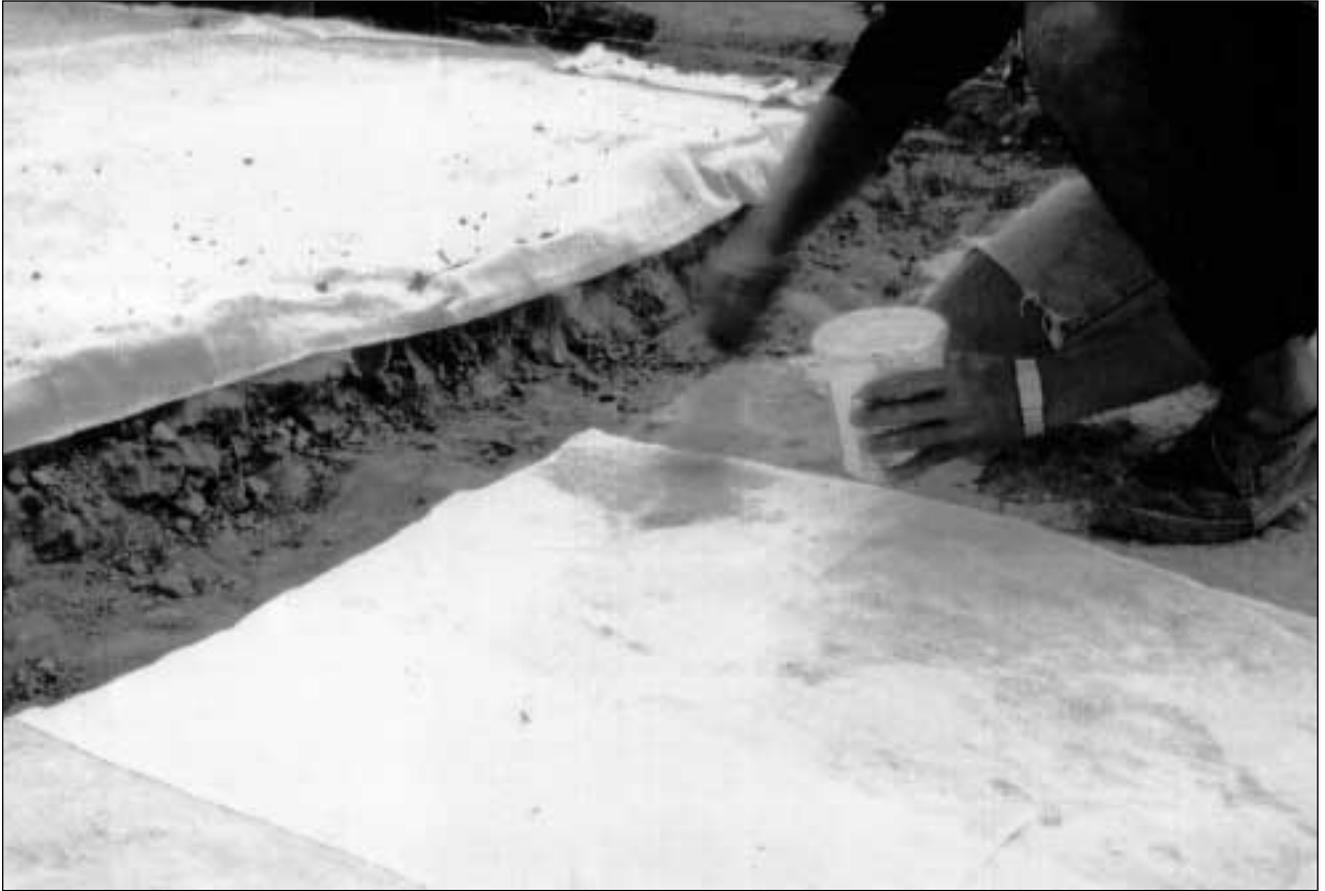
*Figura 5. Detalle del proceso de engasado con gasa hidrófila “en manta” y una disolución de Paraloid B-72 en acetona al 15%.*

90°, e incluso en zonas de máximo esfuerzo también se colocaron a 45° unas tiras que repartieran las tensiones.
