**INTERVENCIÓN EN LA MURALLA  
ISLÁMICA DE MURCIA: EL TRAMO DEL  
ANTIGUO CONVENTO DE VERÓNICAS.  
PRIMERA CAMPAÑA (1990-1991)**

**José Antonio Martínez López**

ENTREGADO: 1995

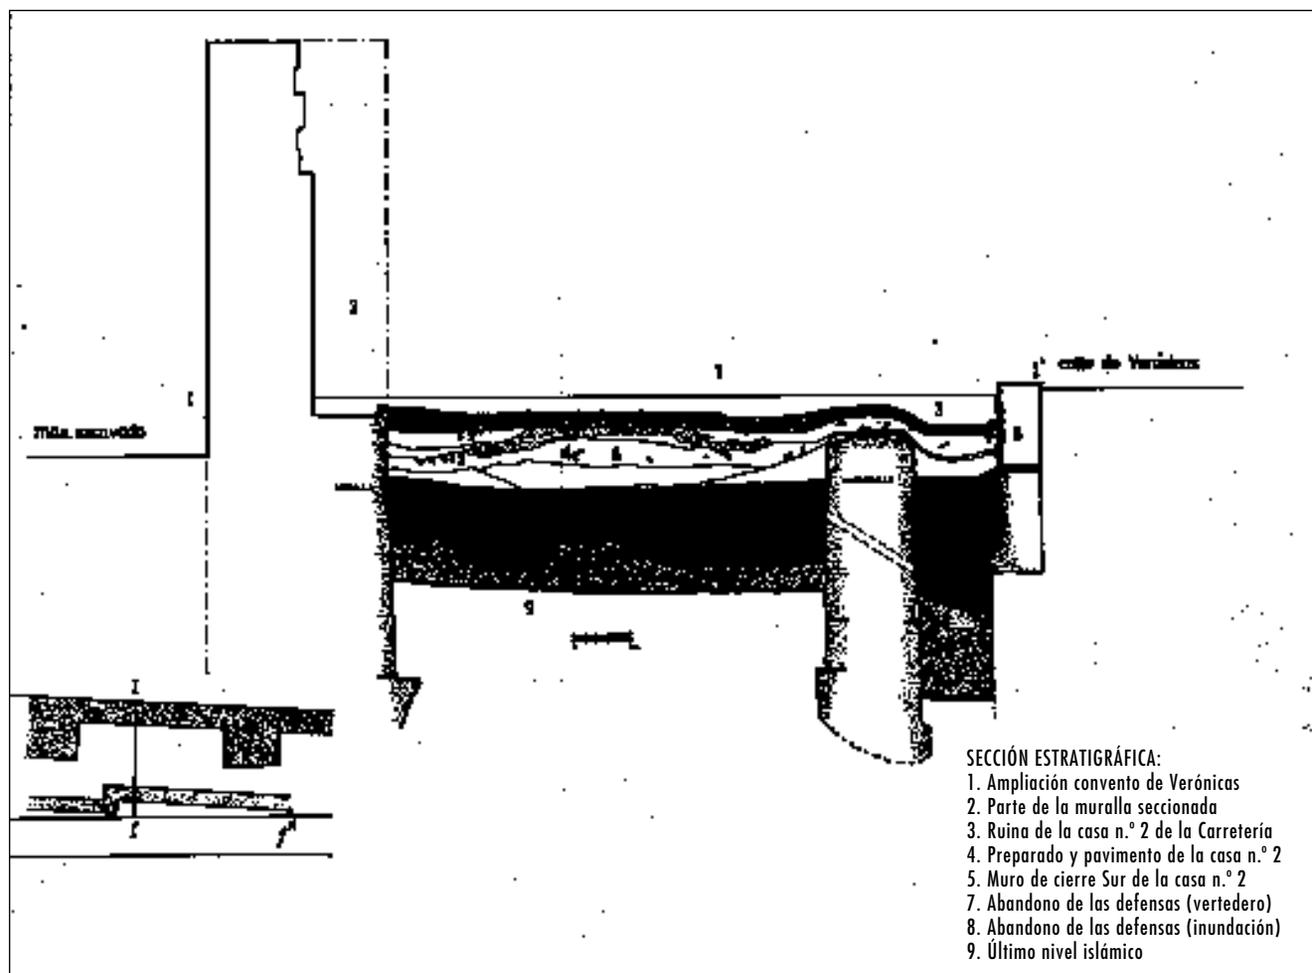
Figura 1: Sección estratigráfica asociada a las defensas tras la conquista castellana.

mantenimiento y abandono del conjunto defensivo bajo dominio cristiano, entre los siglos XIII al XV; la segunda, con una fase de reutilización del espacio defensivo con dos momentos: la Casa de las Carreterías (siglos XVI- XVII) y por último la ampliación del Convento de Verónicas (siglos XVIII-XX) (fig. 1).

Aunque existía toda una normativa en la que se ordenaba limpiarlas periódicamente, las defensas se fueron abandonando y colmatando con todo tipo de vertidos. En el solar que nos ocupa hemos comprobado este particular, ya que en los niveles correspondientes a este momento se alternan sucesivas limpiezas con nuevos vertidos, especialmente en la zona central, donde se localizó la presencia de uno de los albellones que desde la, vertía las aguas residuales de la ciudad al río<sup>(17)</sup> (fig. 1).

Como ya hemos señalado, el edificio que nos ocupa surge del abandono de las defensas, de las que reutiliza la muralla, los laterales de dos torreones y el espacio entre muros. En este último lugar, previamente a la construcción del edificio, fue necesario nivelar los vertidos acopiados a lo largo del tiempo, y rellenarlo para poder salvar el alzado del antemuro y así ganar superficie de construcción<sup>(25)</sup> (fig. 1).

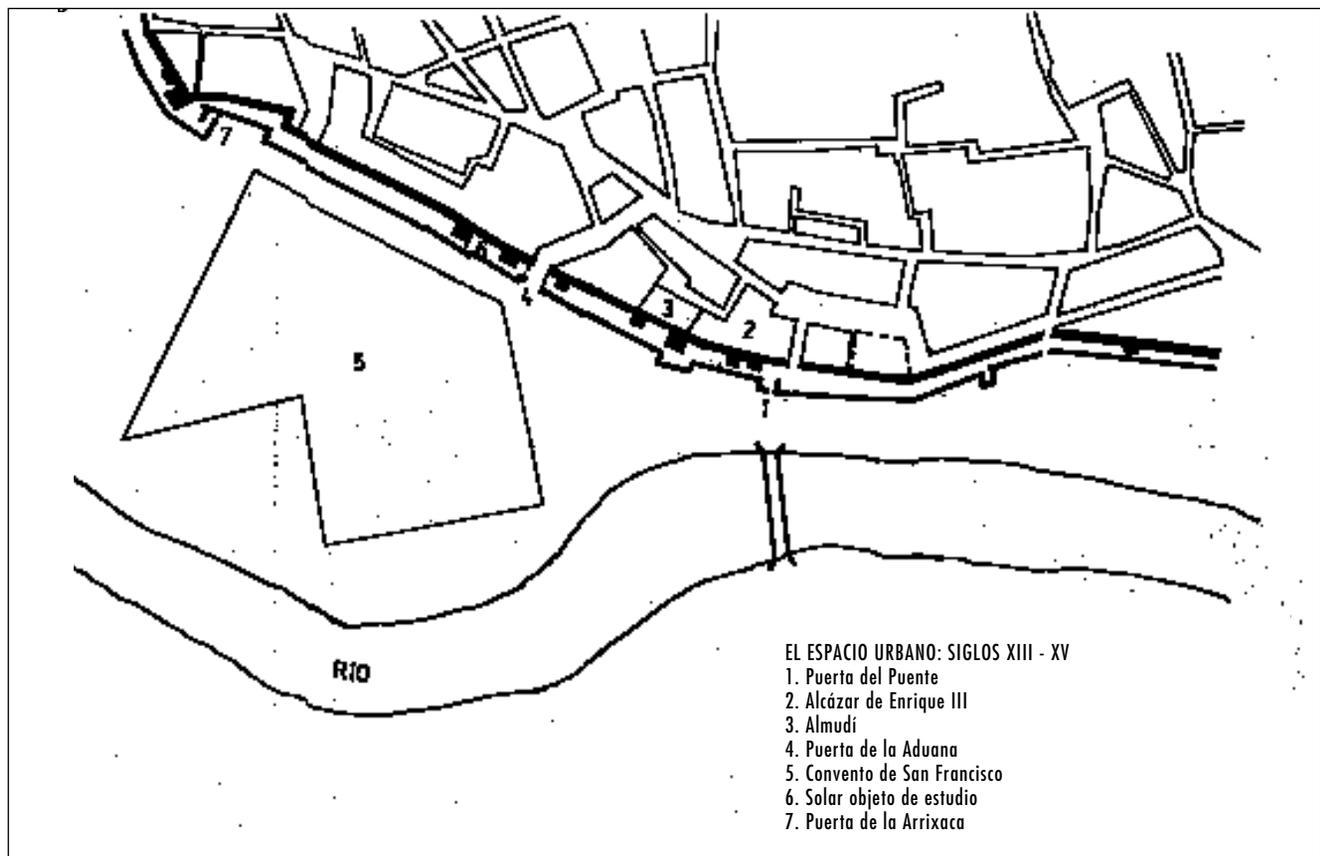
Figura 2: El espacio urbano: Siglos XIII-XV

El solar que nos ocupa se localiza en la zona meridional, frente al río (fig. 2). Este sector, tras la conquista castellana y la partición de la ciudad entre musulmanes, cristianos y judíos, se convirtió en un lugar idóneo para el desarrollo de cualquier actividad económica. Así Alfonso X el 19 de mayo de 1266, otorgaba << que ayan feria cada anno vna vez pora siempre, que comieçe en el día de sant Miguel, que dure fasta quinze días despues, e todos los que a esta feria vinieren, christianos e moros e judíos, tan bien mercaderos como otros omes qualesquier de nuestro senorio [ o de fuera de nuestro sennorio que vayan e vengan saluos e seguros (...)>>, ubicando el mercado y esta feria <<a la puente allende del río, porque seran en mas comunal lugar por razon de los moros. (...)>>.(4)

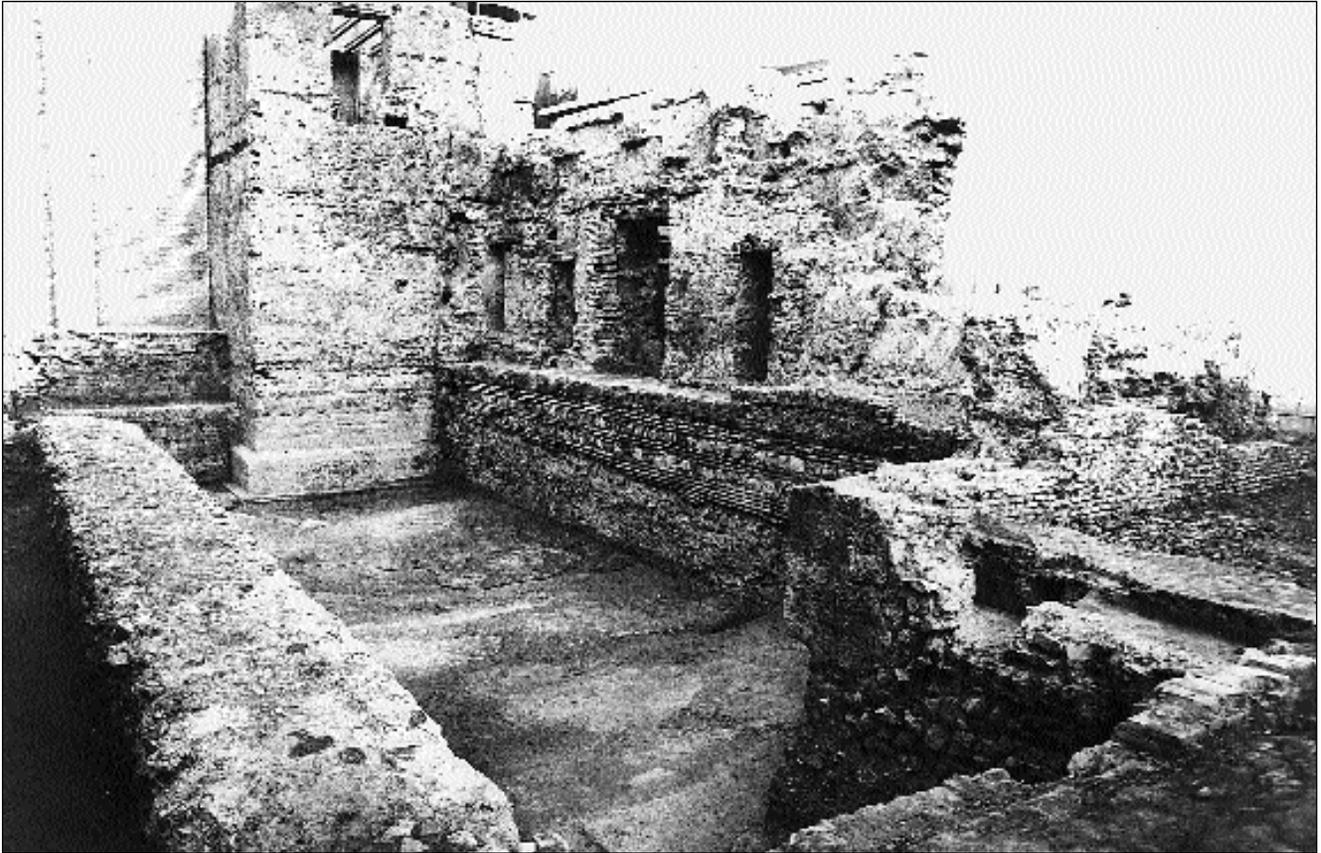
**Figura 3:** Vista general del conjunto defensivo asociado al último momento de ocupación islámica.

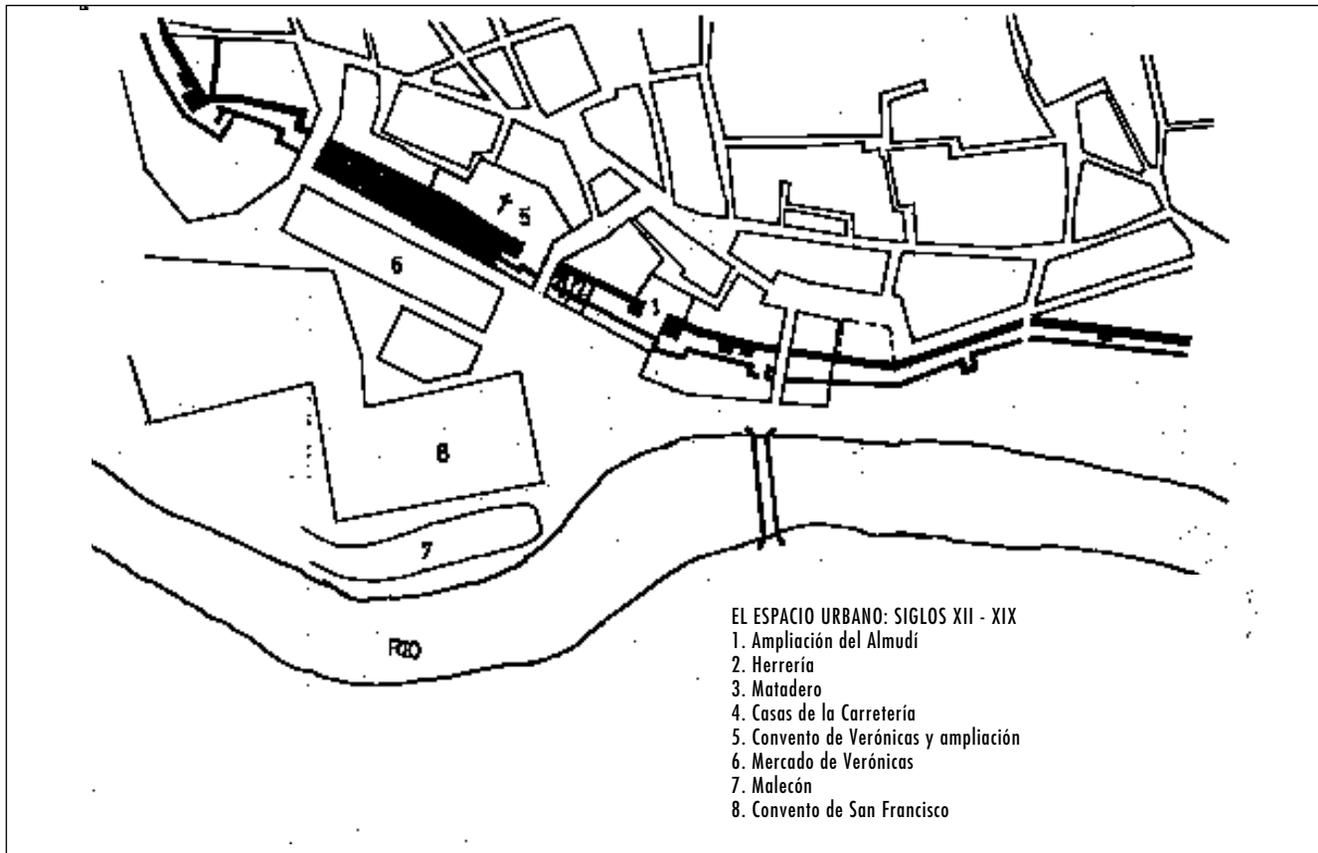
Figura 4: El espacio urbano: Siglos XVI- XIX

Que sepamos, una de las primeras obras en sobrepasar la línea defensiva fue la ampliación del Almudí, al costado occidental del Alcázar de Enrique III (Fig. 4). La insuficiente producción de cereales, que generalmente no cubría el consumo de la ciudad, hacía indispensable abastecerse en otras

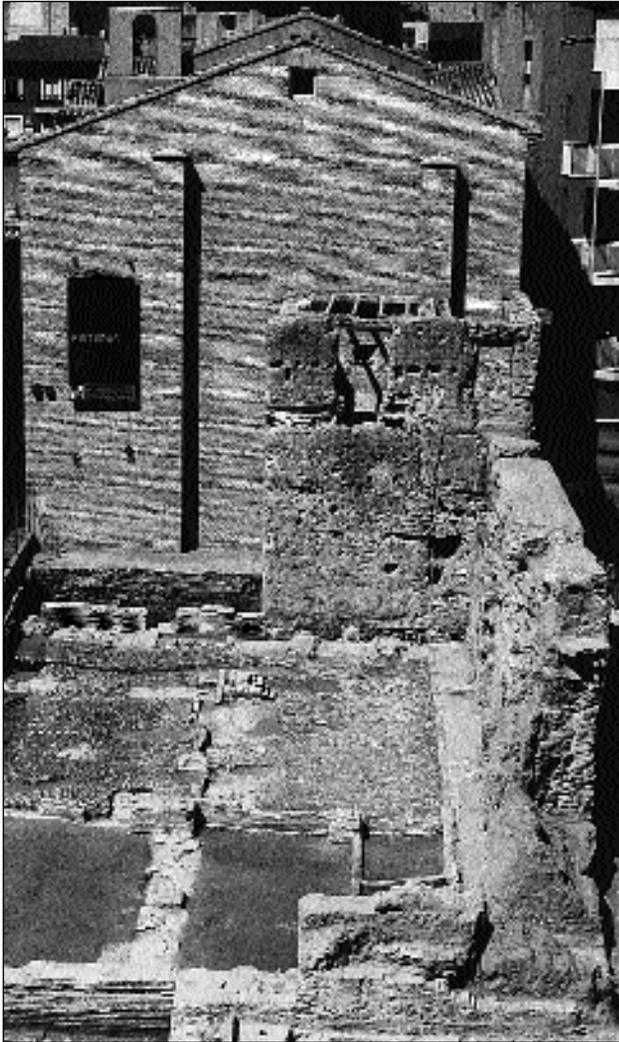
**Figura 6:** Vista general durante la excavación de la casa n° 2 de la Carretería.

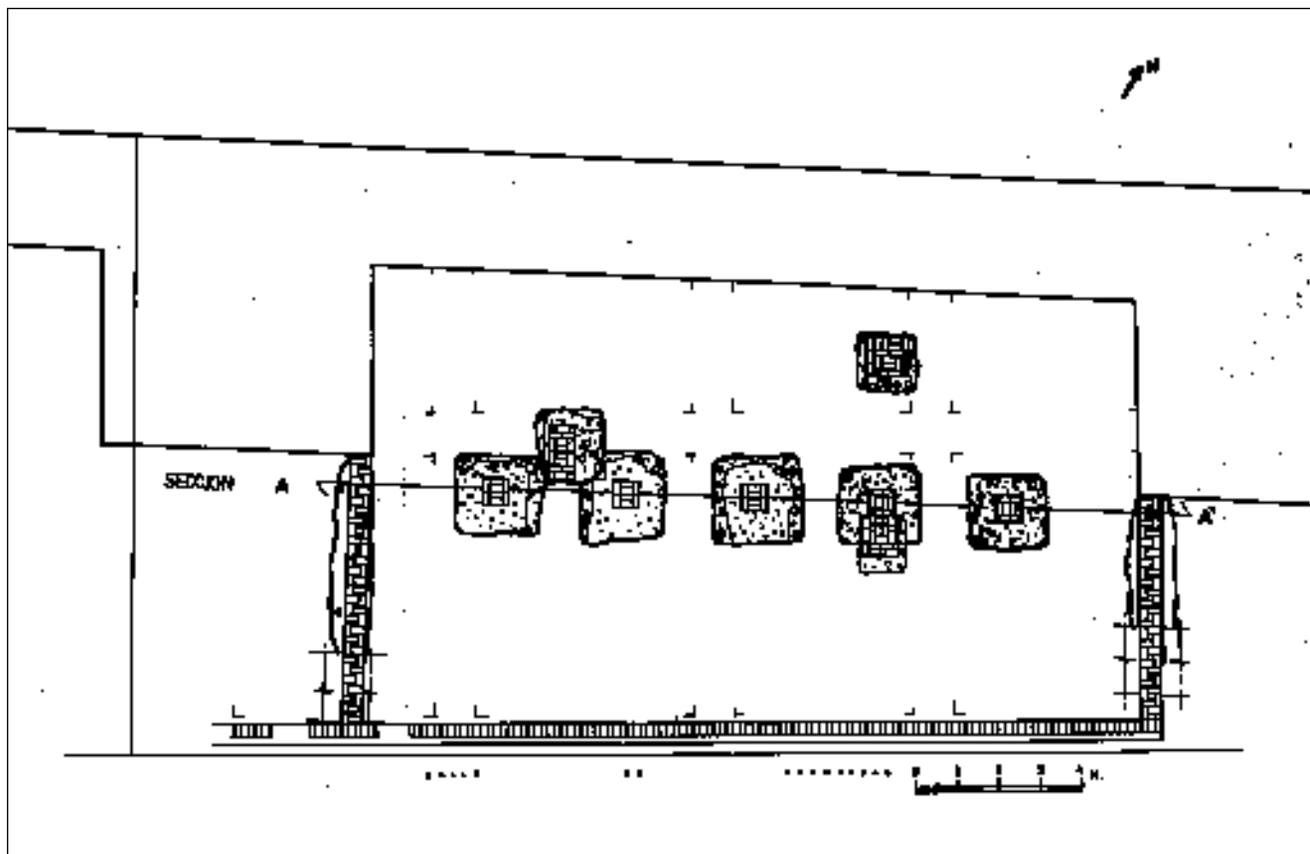
Figura 7: Planta de los pilares y cimientos de la casa n° 2 de la Carretería.

El interior estaba compartimentado longitudinalmente por una alineación central de cinco pilares equidistantes, cimentados sobre fosas de 1'80 metros rellenas por sucesivas capas de ladrillos fragmentados y de tierra compactada; encima se asentaban los cimientos realizados con un mortero de piedra y cal. De aquí arrancaba el alzado de los pilares, cuya sección era octogonal, realizados en ladrillo y recubiertos por un enlucido de yeso<sup>(26)</sup> (Figs. 7, 8 y 9).

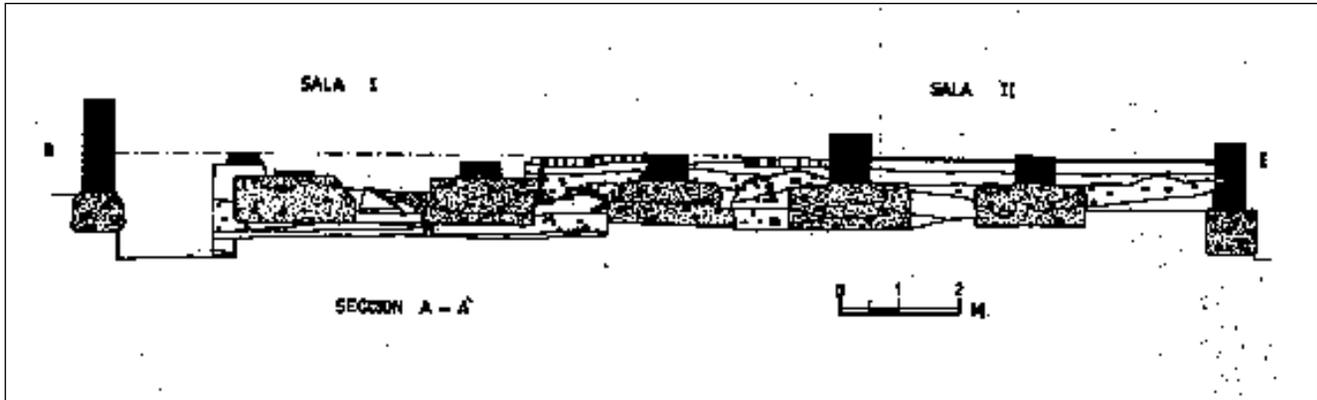
Figura 8: Sección A - A' de los alzados conservados y de las cimentaciones de la casa n° 2 de la Carretería.

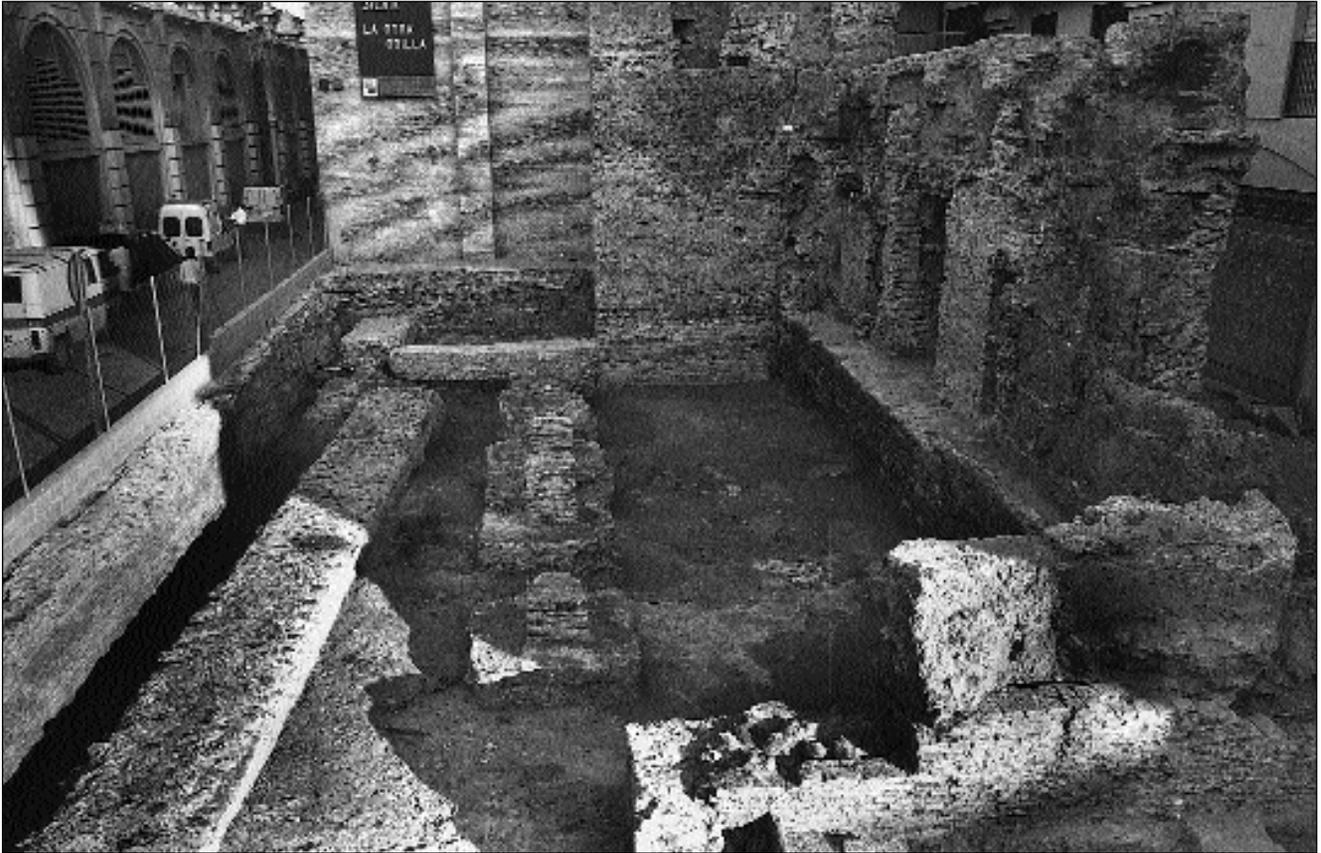
**Figura 9:** Vista general de la excavación de las cimentaciones de la casa n° 2 de la Carretería.

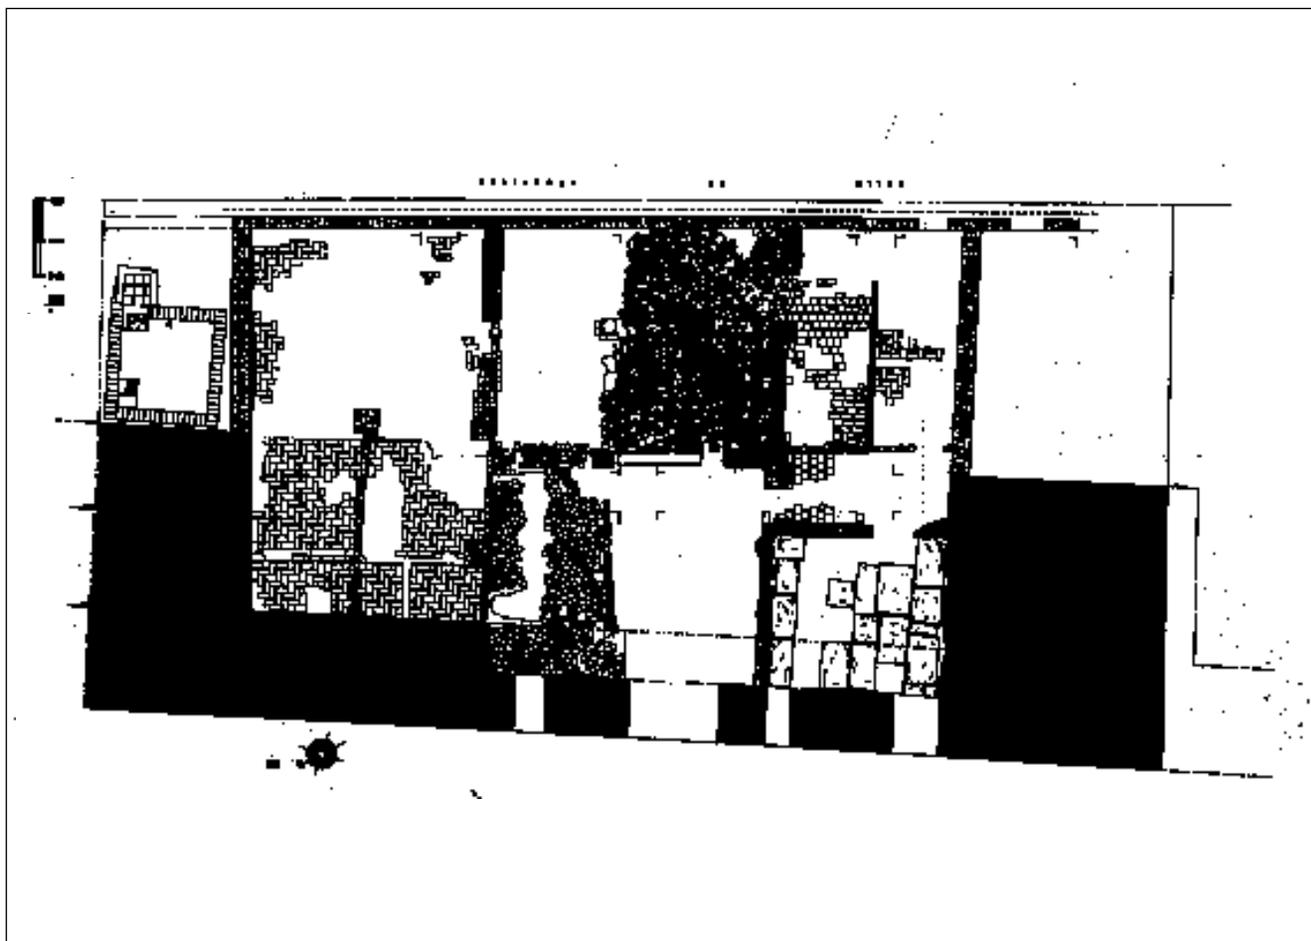
Figura 10: Planta de la ampliación del convento de Verónicas.

El espacio en el que se realiza la excavación de 1990-91, se corresponde con el que recogía la ampliación efectuada en el siglo XVIII (Fig. 10). Las nuevas dependencias se organizan alrededor de un doble patio por dos de sus lados, siendo una torre y la muralla los otros dos lados, accediéndose al solar a través del muro Sur, frente al convento de San Francisco. La obra se asentó sobre los muros perimetrales del anterior edificio público, utilizando también varios de sus pilares, por ello la división horizontal básica es en buena parte coincidente en ambos edificios, así como el recurso de apoyo en la muralla, que fue seccionada longitudinalmente, perforada transversalmente por cinco vanos que comunicaban las antiguas depen-

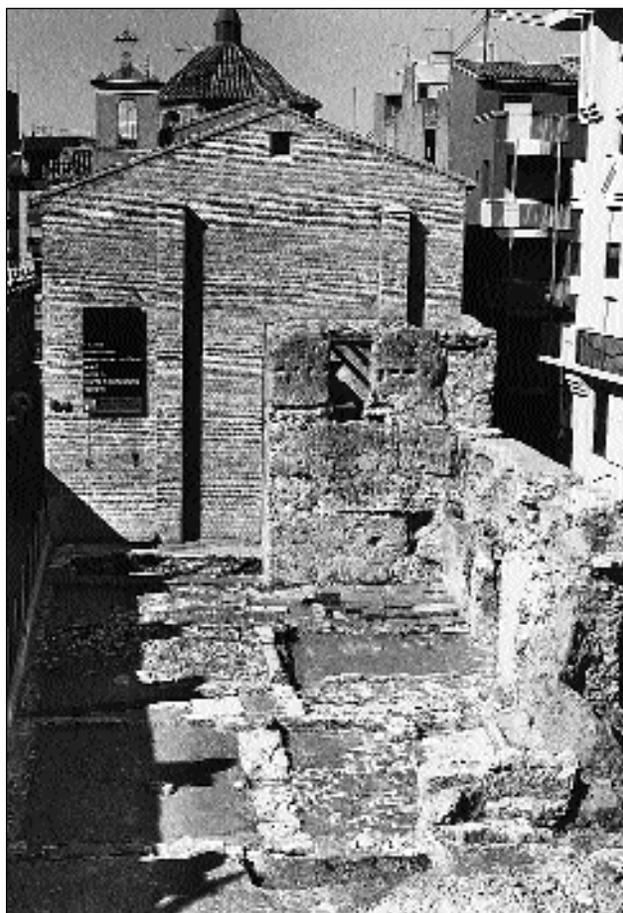
**Figura 11:** Vista general durante la excavación de la ampliación del convento de Verónicas.

dencias con los terrenos recientemente adquiridos, y recrecida por numerosos añadidos. Hemos podido comprobar que los pavimentos apenas sufren reformas, hasta el punto de que pensamos que en muchas estancias se conservaron los suelos del convento del siglo XVIII hasta la Guerra Civil (Fig. 11).
