**MEMORIA SOBRE LOS TRABAJOS
REALIZADOS EN LA CASA DEL CONCEJO
DE JUMILLA. JULIO/AGOSTO-1991**

**M.ª Isabel Uruña Gómez
Emiliano Hernández Carrión**

Resumen: Como paso previo a la rehabilitación proyectada de la Casa del Concejo de Jumilla, se planteó la necesidad de un estudio histórico-arqueológico del edificio. La parte documental se vio dificultada, pero ha permitido conocer mejor el periodo final en que el inmueble pierde

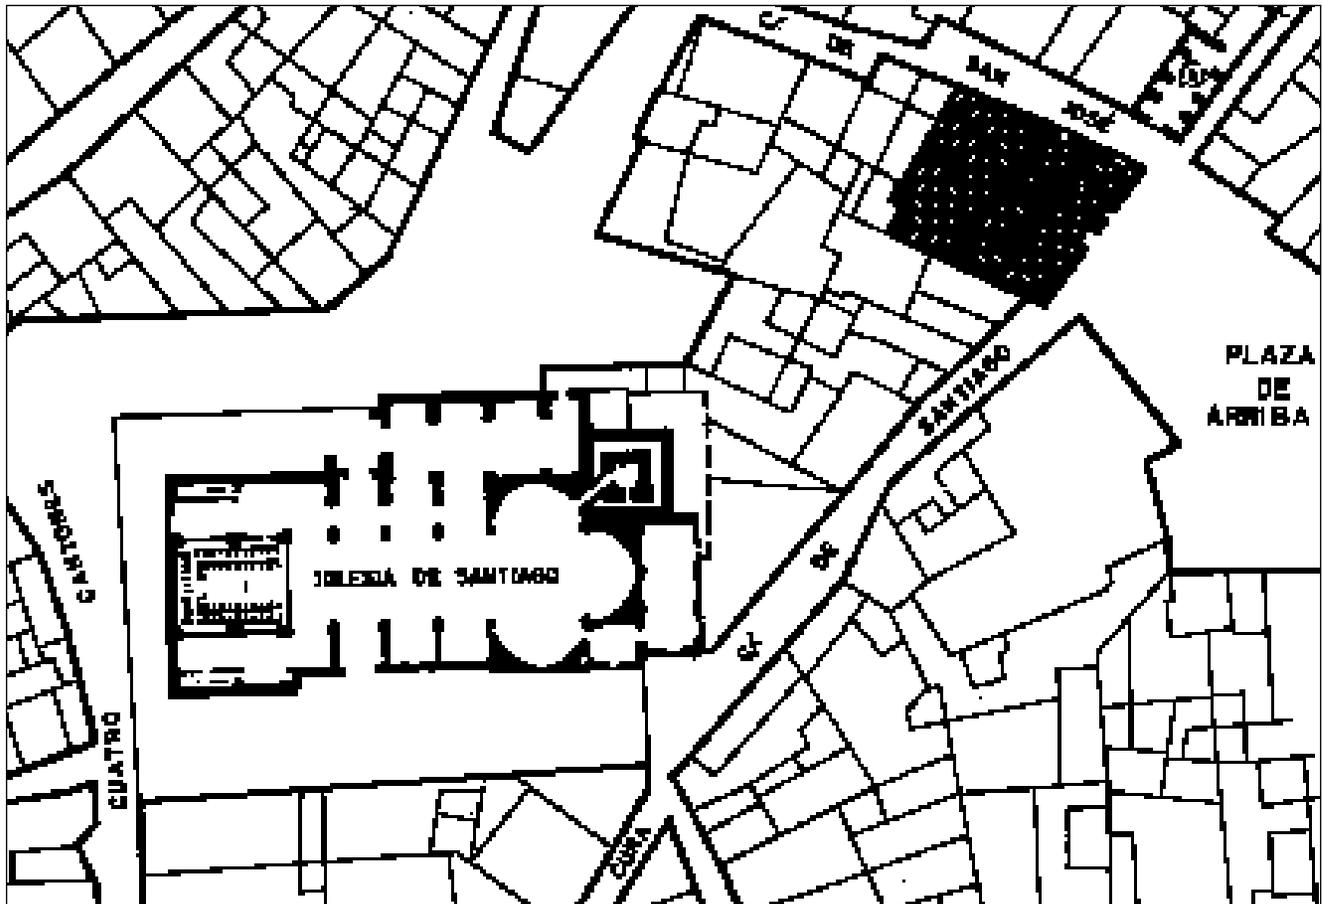
Figura 1: Plano de situación del Concejo en el casco antiguo de Jumilla.

El Palacio del Concejo está situado en pleno casco antiguo, en la Plaza de Arriba que en el momento de su construcción se denominaba Plaza Mayor y debía constituir el centro vital de la localidad, muy próximo a la Iglesia de Santiago y al lado del mesón, las caballerizas, las carnicerías, el matadero, y más tardíamente la Emita de San José ⁽²⁾(fig. 1).

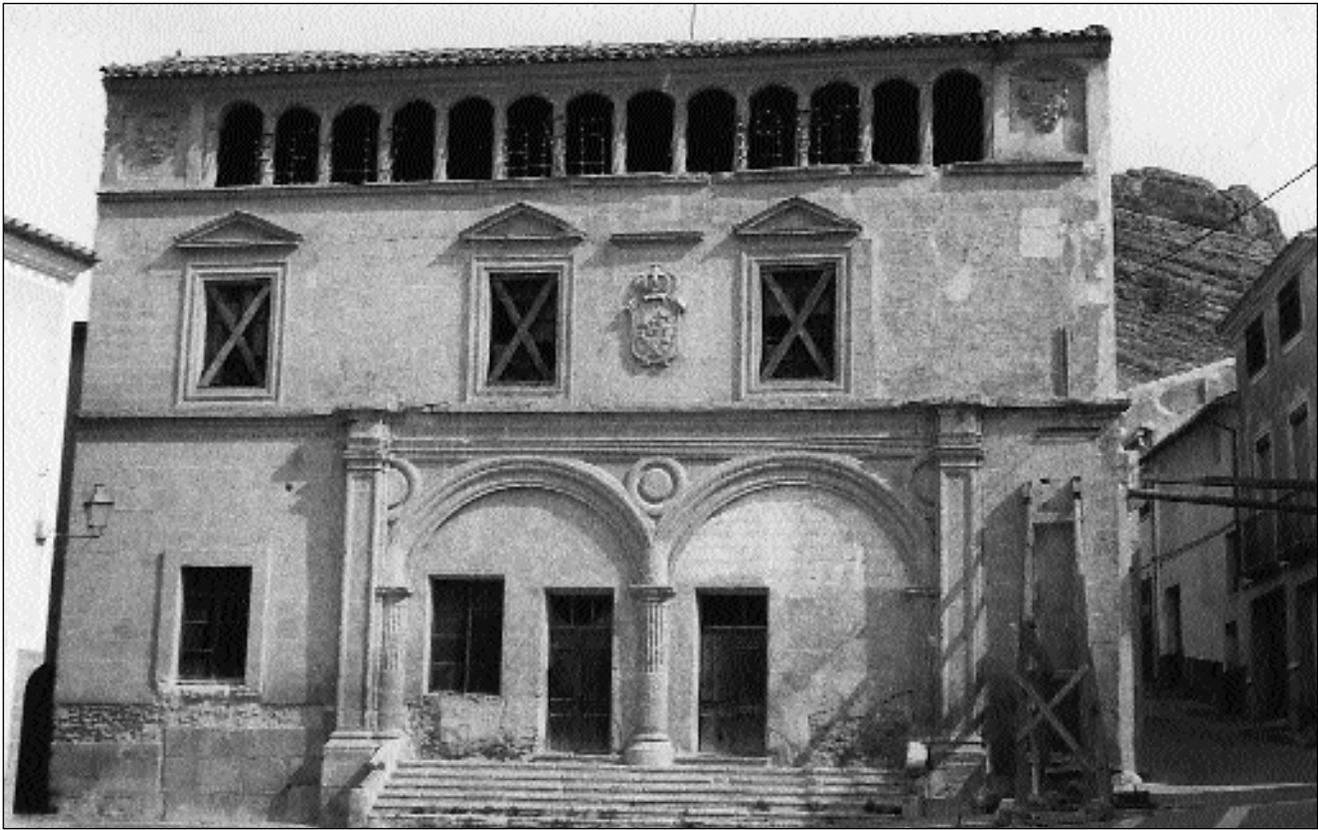
Figura 2: Vista actual de la Casa del Concejo.

mediados del siglo XVI. Dicho arquitecto se nos presenta como «un constructor eficaz y un cantero de primera categoría, pero no un arquitecto tracista», en palabras de GUTIÉRREZ-CORTÍNEZ.⁽⁴⁾ El diseño de la fachada es tradicional (fig. 2), con las arcadas de la parte baja apoyadas en unos elementos de orden toscano, muy frecuentes en construcciones de tipo civil de la época. Parece que los elementos de tipo clásico que presenta no fueron idea de Alamíquez, sino que se le exigió que colocara frontispicios en todas las ventanas, ya que al parecer sólo una de ellas lo tenía en 1562 al tasar la lonja de Jumilla Pedro de Antequera y Juan de Segura.⁽⁵⁾ El edificio, cuya descripción tomamos de la Guía de Jumilla, presenta tres cuerpos horizontales separados por cornisas. El primero, al que se accede por una escalinata central, tiene dos amplios arcos (hoy cegados) que descansan sobre gruesas columnas de orden toscano, con medallones sin decorar entre los arcos. Dos pilastras adosadas a las columnas exteriores, sostienen el friso corrido que separa el primer cuerpo del segundo, en el que se abren tres ventanas coronadas por citados frontones. El tercer cuerpo es el más

llamativo y majestuoso, siendo el que mayor personalidad da al edificio. Es una arcada de columnas salomónicas, flanqueada por dos cuarterones con sendos escudos de la localidad, coronados por una venera de toska talla cada uno.⁽⁶⁾ Es de estilo manierista, siendo un buen ejemplo de la escasa arquitectura civil del Renacimiento que nos queda en España.

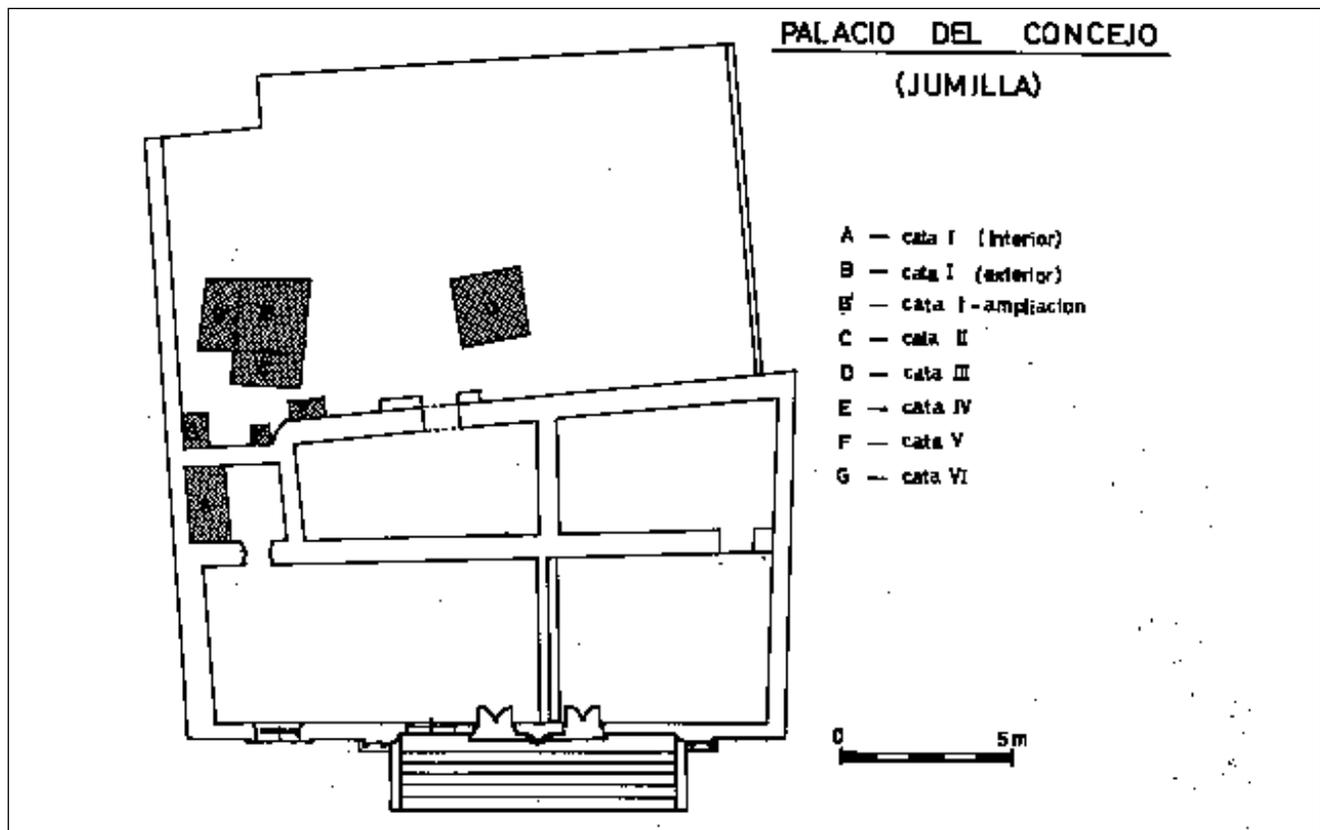
Figura 4: Planta del Concejo con ubicación de las catas realizadas.

Interiormente conserva dos crujías paralelas a la fachada, con el cuerpo de escaleras en el extremo oriental de la más próxima a ésta. La exterior es más amplia que la interior (figs. 4 y 11). Su distribución inicial, no obstante, ha sido imposible determinarla debido al mal estado actual del inmueble, que no aconsejaba trabajar sobre sus muros, así como a las continuas reparaciones y reformas de que ha sido objeto en el

Cata I Interior (fig. 4-A y fig. 5).

Cata I. Exterior (fig. 4-B)

Cata II (fig. 4-C).

Cata III (fig. 4-D).

Cata IV (fig. 4-E).

Cata V (fig. 4-F).

Cata VI (fig. 4-G).

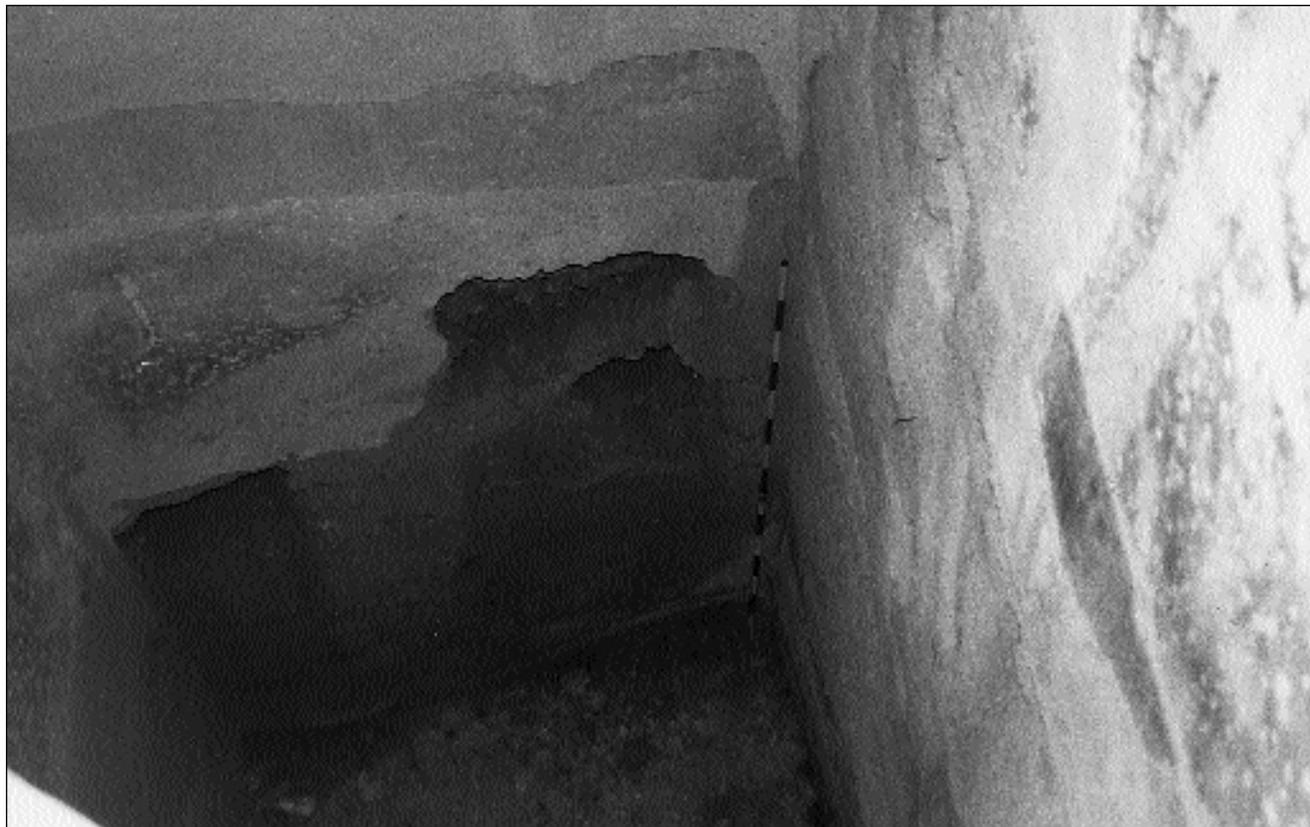
Figura 5: Vista de la Cata I-interior y muros de tapial.

Se trata de la única cata abierta en el interior del edificio que se conserva en pie actualmente. El objetivo inicial era comprobar si este espacio de planta aparentemente cuadrada, podría corresponder a los restos de la torre que refleja la ilustración del canónigo Lozano (fig. 2).

El espacio disponible era una habitación irregular ubicada en el ángulo NW, con una planta ligeramente trapezoidal. Sus dimensiones son de 280 cm. en sus muros N y S, 228 cm. en el oriental y 245 cm. el occidental. El lienzo de pared N, realizado en tapial como el resto del edificio, se presenta aparentemente desligado de los demás, apreciándose algunas diferencias en la factura del enconfrado, lo que nos hizo pensar en un principio que pudiera ser anterior a las otras y reutilizada en las obras del concejo, o de la citada torre. Así los trabajos se orientaron a la datación cronológica de este muro N, planteando para ello una cata que ocupaba la mitad W de la estancia. A pocos centímetros de profundidad encontramos un pozo ciego correspondiente al retrete de la escuela, debido a lo cual la cimentación de la pared estaba muy destruida, con el consiguiente peligro de desplome. El material cerámico recuperado es muy variado, desde fragmentos de cerámica ibérica a los vidriados más recientes, todos ellos en un claro nivel de relleno.

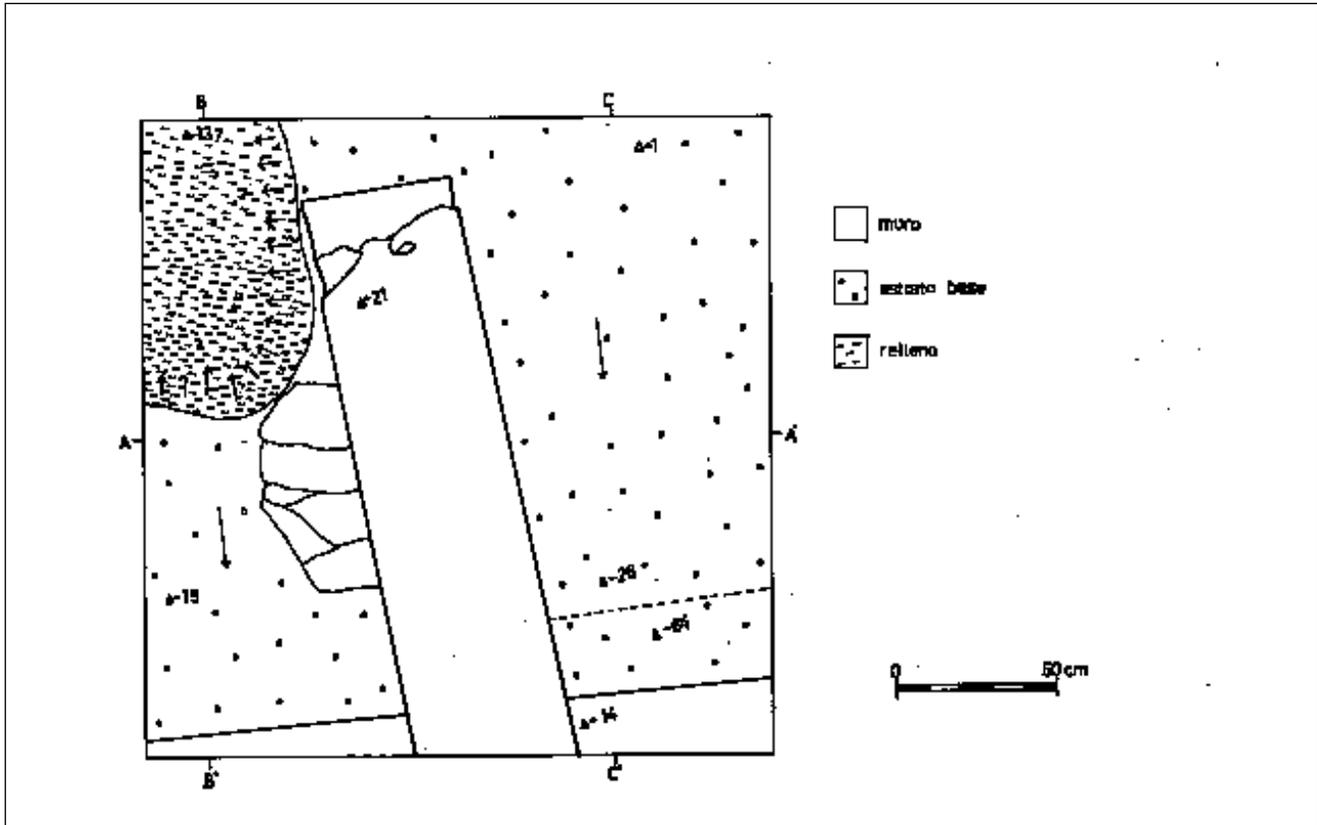
Figura 6: Cata I-exterior. Nivel 2.

Tras el desescombro y limpieza de la superficie actual del patio del edificio, pasamos a plantear una primera cata de 2x2 m. (cata I-exterior), hacia el lado occidental, alejada de la pared N unos 2 m. y otros tantos de la W. Encontramos un muro de 53 cm., con dirección N-S, que divide la cata en dos (fig. 6).

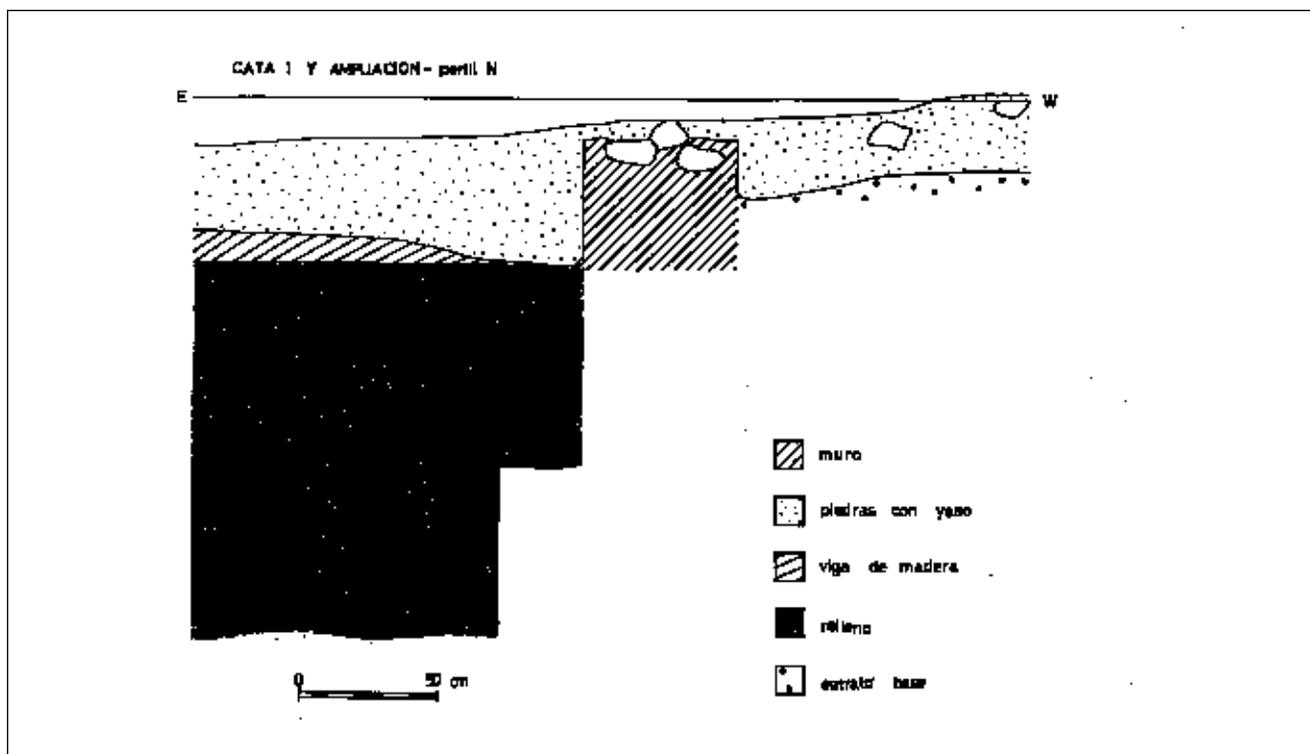
Figura 7: Cata I-exterior y ampliación. Perfil Norte.

En el lado N aparece la cimentación a 30 cm. de profundidad, directamente sobre la roca madre, mientras en el sector NW se localizaron unas vigas de madera que formaban parte de la cimbra de un pozo ciego, el cual se correspondía con el retrete de un calabozo ubicado allí (fig. 7). Todo formaba parte de un nivel revuelto con ladrillos, tejas y piedras, es decir, material de derribo. La cerámica era escasa, destacando las marmitas y los bacines en uso durante los siglos XVII a XIX.

Ampliamos la cata I en dirección W en 1'50 m., profundizando hasta los 1'80 m. sin que presentase fondo el pozo (fig. 7). Continuamos en un estrato revuelto, donde el material cerámico era escaso, con predominio de los vidriados en diferentes tonos, apareciendo también algunos fragmentos de cerámica con decoración pintada al manganeso y loza dorada de Paterna-Manises.⁽²⁰⁾

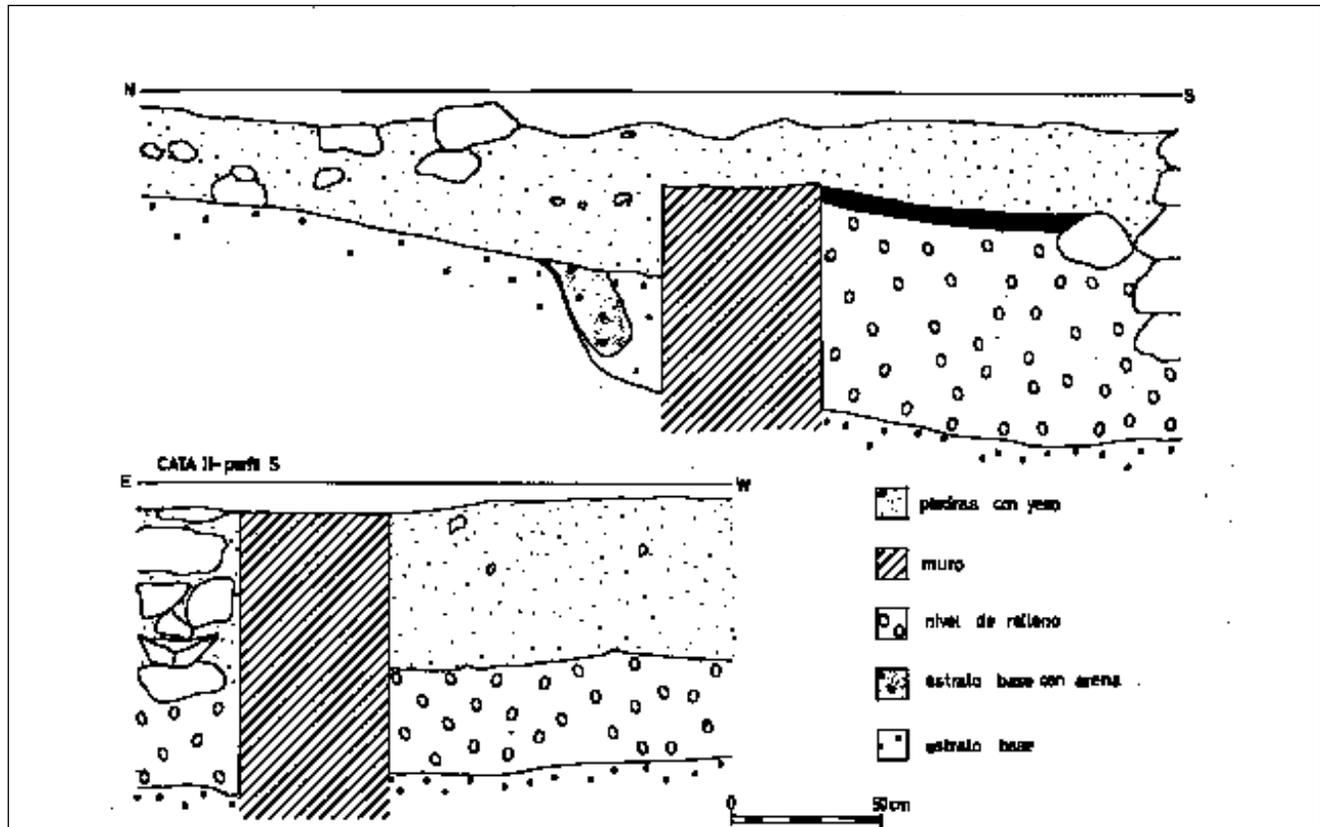
Figura 8: Catas I y II. Perfiles.

El muro N-S tenía adosada por el perfil Sur de la cata una estructura de cronología posterior, con dirección E-W. Su grosor variaba desde los 50 cm. en el lado E, a los 45 cm. en el W, y presentaba un foso de fundación a 64 cm., excavado sobre la roca madre (fig. 8, perfil E). La cerámica hallada era común, con algunos fragmentos vidriados, en poca cantidad y totalmente descontextualizada desde el punto de vista cronológico.

estaba realizada a modo de zócalo mediante grandes piedras trabadas en seco, y junto a ella gran cantidad de ladrillos de 15x6 cm. aproximadamente. Al carecer de estratos intactos y de materiales *in situ*, no podemos conocer con certeza la cronología relativa de esta estructura, pero suponemos que es anterior a las demás (fig. 8, perfil Sur).

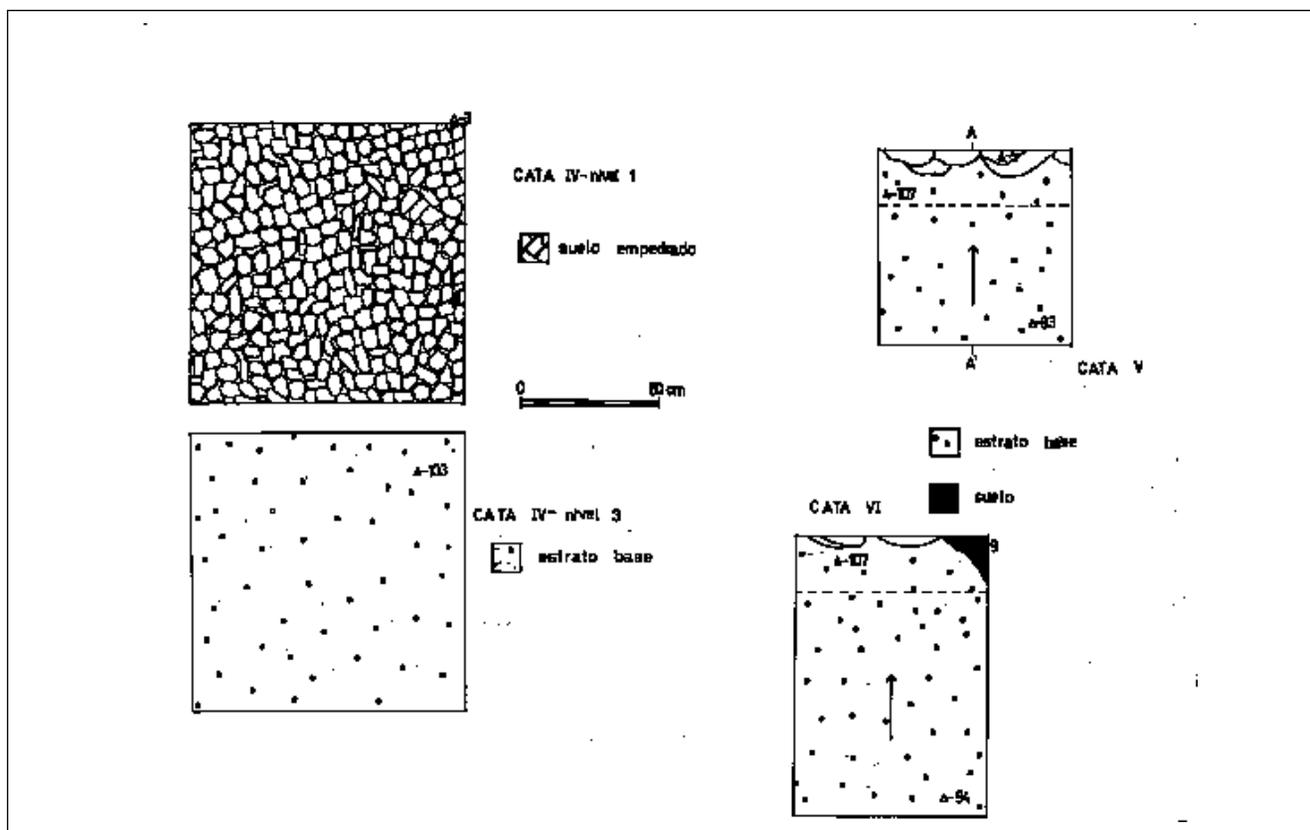
Figura 9: Catas IV, V y VI. Plantas.

unas dimensiones de 0'50x1'00 m., se planteó con el objeto de ver la cimentación de dicha pared, ya que como hemos mencionado por la parte interior no pudimos averiguar nada de ella. Apenas limpiado apareció un suelo de empedrado (fig. 9), y a 40 cm. por debajo del nivel actual del terreno dimos con la cimentación buscada. A los 94 cm., asociada a él hallamos una mancha de ceniza con pequeños carbones, encontrando en ella gran cantidad de material en comparación con el resto de catas. La cerámica era mayoritariamente vidriada monocroma, destacando algunos cuencos de loza dorada y loza azul. Predominan las marmitas, los cuencos y los bacines. Cerca de la misma mancha hallamos infinidad de fragmentos de sílex procedentes de un trillo quemado en el lugar, a juzgar por el tamaño, su forma y su disposición.

Cercana a la cata anterior, también junto a la pared N del Concejo y con unas dimensiones de 0'50x0'50 m. (fig. 9). Hallamos, de arriba a abajo, un muro de tapial cimentado

Realizada en el ángulo S-W de la pared N del edificio, en ella tratamos de ver como se unía este lienzo de pared con el contiguo, resultando que estaba adosado. Distinguimos cuatro niveles: el primero era un empedrado perteneciente al piso de uno de los calabozos; el segundo era un nivel de relleno, seguido de otro con presencia de piedras muy gruesas, bajo las cuales apareció cerámica común moderna en considerable cantidad, junto a algunos huesecillos de animales; el cuarto nivel estaba formado por cenizas mezcladas con yeso como preparación de un piso, directamente cimentado sobre el estrato base natural. El foso de fundación estaba relleno de piedras (fig. 9).

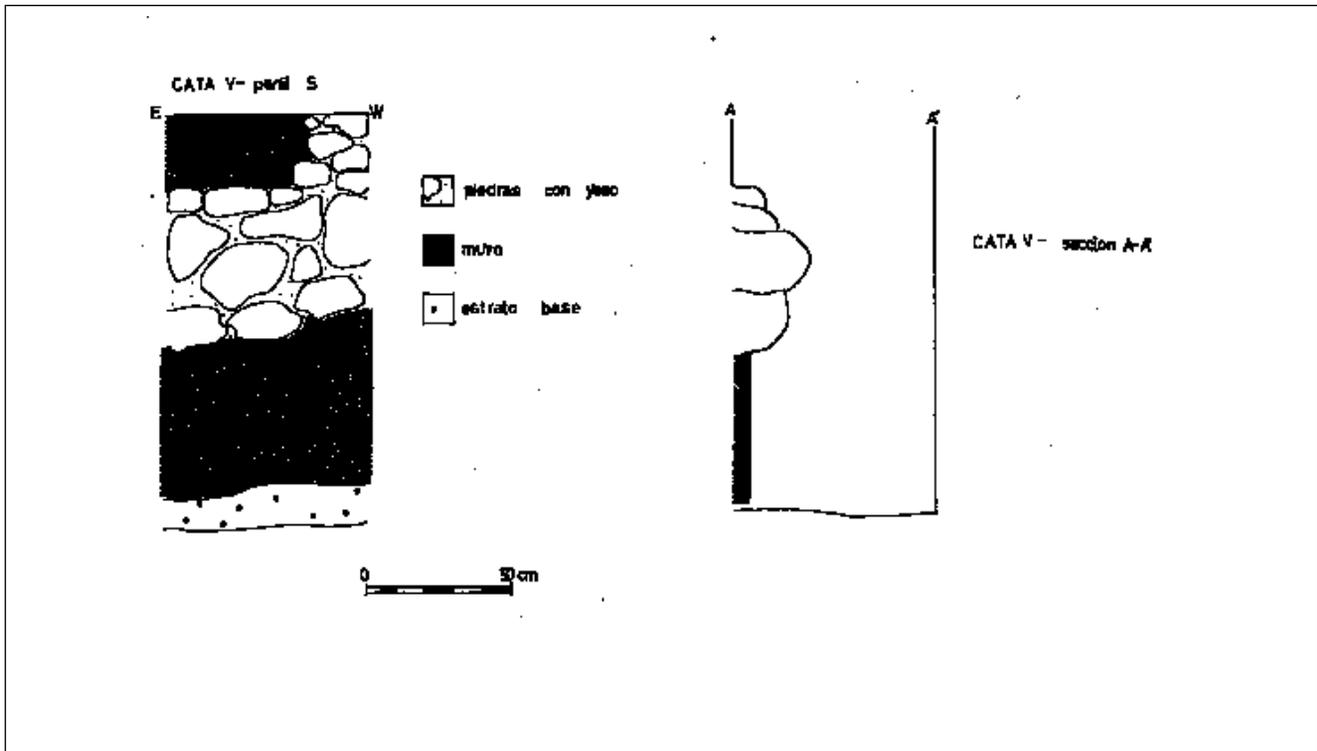
Figura 10: Cata V. Perfil Sur y Sección A-A'.

sobre un zócalo de piedras gruesas que sobresalen en el perfil, pero que a su vez están apoyadas sobre otro muro de encofrado cuya cara sobresale unos centímetros respecto a la alineación del primero (fig. 10). El material cerámico era escaso.

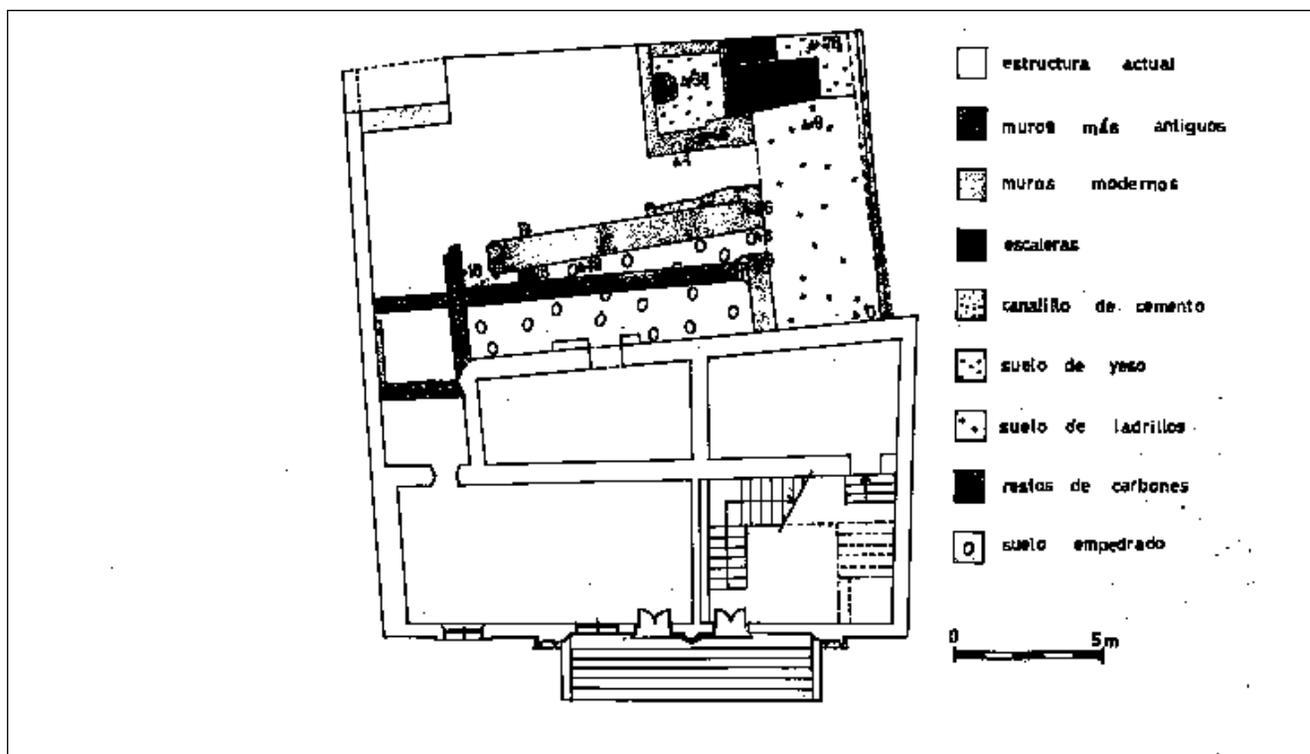
Figura 11: Conjunto de estructuras exhumadas.

Después de llevar a cabo los cortes descritos, realizamos una limpieza en extensión, aunque superficial, de casi todo el patio actual, lo que permitió confeccionar la planta de la figura 11.
