**2ª CAMPAÑA DE EXCAVACIONES ARQUEOLOGICAS EN EL  
CABEZO DE LA COBERTERA (ABARAN-BLANCA)  
CAMPAÑA DEL 25 DE OCTUBRE AL 5 DE NOVIEMBRE DE 1989**

**Françoise Amigues  
John Demelemeester  
Andre Mathys**

**Resumen:** Las excavación confirma la existencia de dos momentos cronológicos.

### INFORME PRELIMINAR

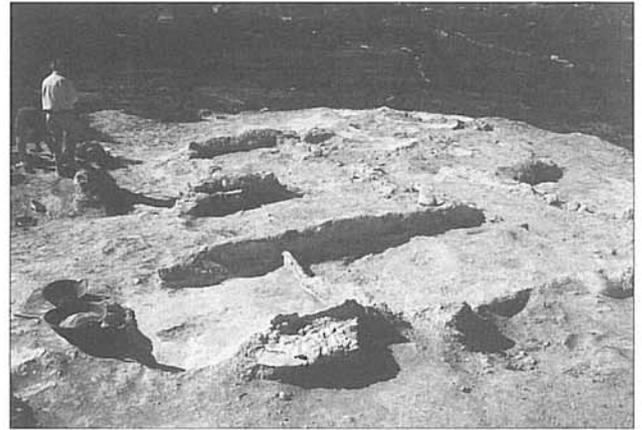
Lámina A-2.

**Estructura XV (lám. A2):** No queda más que la impronta en negativo de esta estructura, pero al igual que la anterior, la roca se ha ajustado y cortado para incluirla en este grupo central de estructuras.

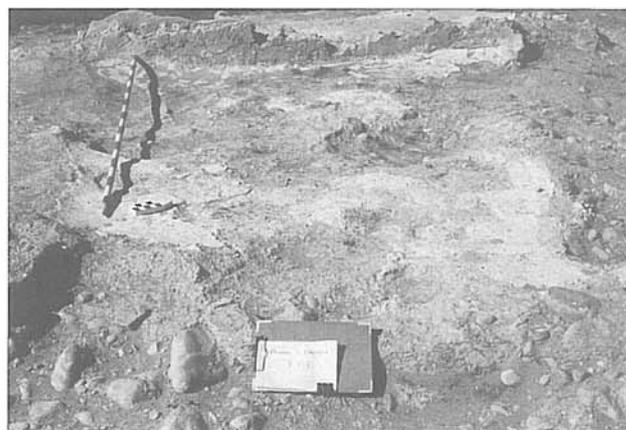
Lámina C-1.

Las estructuras B, C, D, F/E, excavadas este año, vienen a completar las otras cinco excavadas en 1988. Estas, están cada vez más arruinadas conforme nos acercamos a FF, hasta tal punto que la estructura F/E (lám. C1) queda reducida a la única presencia del suelo de yeso.

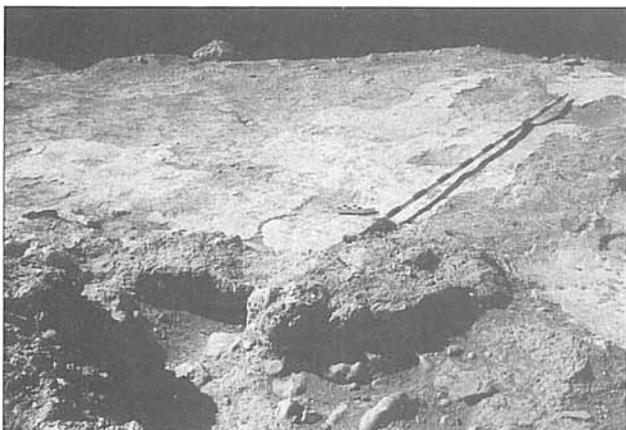
Lámina C-2.

## II. EL CONJUNTO SUROESTE (CONJUNTO Nº3) (LAMS. C2-D1-D2)

Lo constituyen las estructuras FF, GG, G, H, I, J. La parte exterior de este conjunto bordea la plataforma rocosa y prácticamente ha desaparecido bajo la acción de los excavadores clandestinos que cavaron hasta la roca madre, no quedando la menor esperanza de dar con vestigio alguno. Si se sigue el plano del conjunto nº 2, puede considerarse que han desaparecido de esta manera tres o cuatro estructuras.

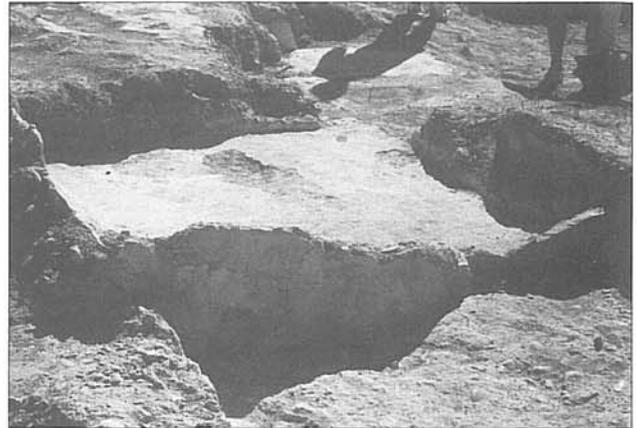
Lámina E-1.

**Estructura XI/XIA (láms. E1-E2);** Es una de las mejor conservadas del yacimiento; no ha sufrido la acción de las excavaciones clandestinas, en el interior se dio con un relleno realizado a base de tierra mezclada con cenizas y cerámica de época cristiana (lám. E2). De ello se puede deducir que dicha estructura servía de vertedero ya en el siglo XV, y en consecuencia, ya debía de estar arruinada en este momento. Su disposición y su técnica de construcción corresponden en gran medida a las constatadas para la época almohade. Los muros son de tapial de tierra revestido con un enlucido de yeso, particularmente cuidado y alisado, y que conservan un metro de alzado aproximadante.

El tabique de separación con la parte del "silo" (XI A) se conserva en su sitio, sobre una altura de 0,30 m.

En la estructura XI, también se encontró en el suelo, una piedra plana, rodeada de carbón y cenizas, restos de un hogar.

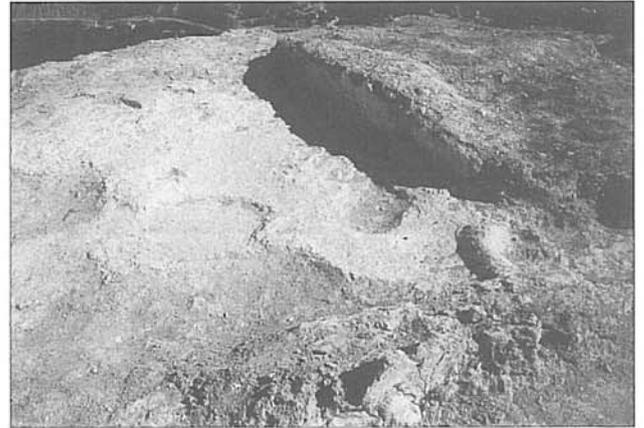
Lámina F-1.

Este conjunto se sitúa en la parte más elevada de la meseta de pudinga. Dada su situación, el efecto de la erosión se manifestó más fuertemente, y las estructuras, en el mejor de los casos, poseen muros de 0,20 m. de altura.

Por la técnica de construcción, este conjunto puede relacionarse con la época almohade, y quizá ya estuviera arruinado con la segunda ocupación del yacimiento (siglo XV).

Dos estructuras conservaron más o menos su planta: la nº XVIII y la nº XII. De la XIII sólo queda un suelo de yeso y un fragilísimo fragmento de enlucido de yeso, evidenciando la situación del muro.

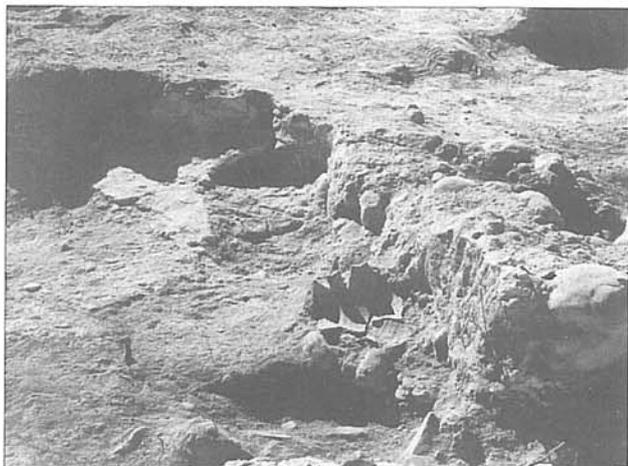
Lámina F-2.

**Estructura XVI (lám. F2):** Está muy fuertemente arruinada. Sólo queda un fragmento de muro perpendicular al del aljibe Z y siguiendo la calle Ca 2. Este muro parece ser, por su construcción, una adaptación tardía de la fachada (ripió de guijarros grandes y de tierra mantenido por un enlucido de yeso). Esta estructura posee un suelo de yeso agujereado por dos sitios, en uno de estos agujeros poco profundos (5 a 10 cm) se dio un fragmento de cerámica azul de Paterna (siglo XV). En el otro, un conjunto de fragmentos que pertenecen todos a la misma pieza, de tipo "maceta" de forma troncocónica, también de época cristiana.

Esta estructura perteneció con toda probabilidad al primer período y se utilizó de nuevo en época cristiana.

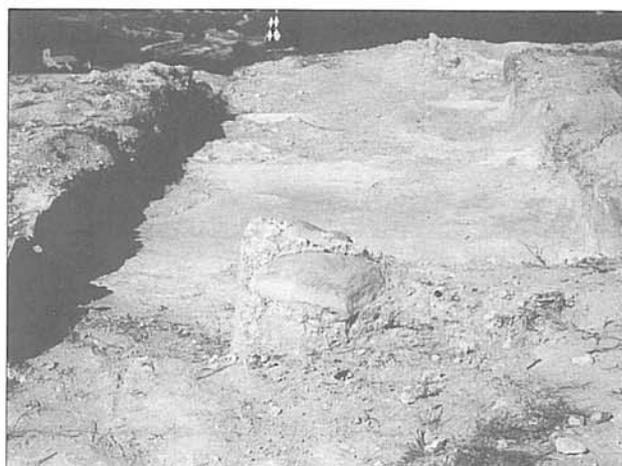
Lámina G-1.

**Estructura XVIII (lám. G1):** Es la mejor conservada de este sector. Prácticamente se pudo encontrar con la totalidad de los muros de todo el perímetro.

Como siempre, está constituida por una primera sala rectangular y un depósito de trigo de planta cuadrada. Sus

dimensiones corresponden a las dimensiones medias del conjunto de las construcciones de la primera época. El suelo de yeso está bastante bien conservado en la parte rectangular. El umbral mide 0,65 m. y da a una especie de rampa en plano inclinado.

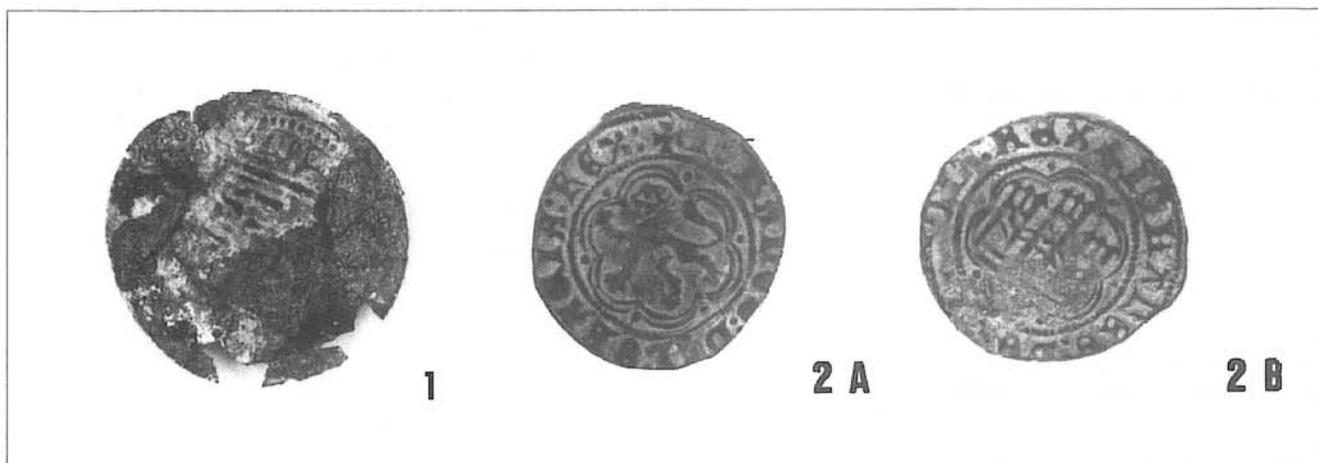
Lámina H. 1: Dirhem anónimo de los Benhud. Ceca de Murcia. Ceca 1247. Procedencia: Estructura XI, sobre el suelo.  
2A y 2B: Vellón de Juan II de Castilla (1406-1454). Ceca de Cuenca (?). Procedencia: Estructura XIII, sobre el suelo.

1. El conjunto cerámico de época almohade coincide con un dirhem de bronce fechable alrededor de 1247 y que pertenece a la serie de las monedas anónimas de Benhud de Murcia (lám. H1).

2. El conjunto cerámico de época cristiana coincide con un vellón de Juan II de Castilla (1406-1454) (lám. H2), de ceca desconocida porque ésta se encuentra bajo una mancha de óxido, aunque muy probablemente la moneda sea de la ceca de Cuenca.

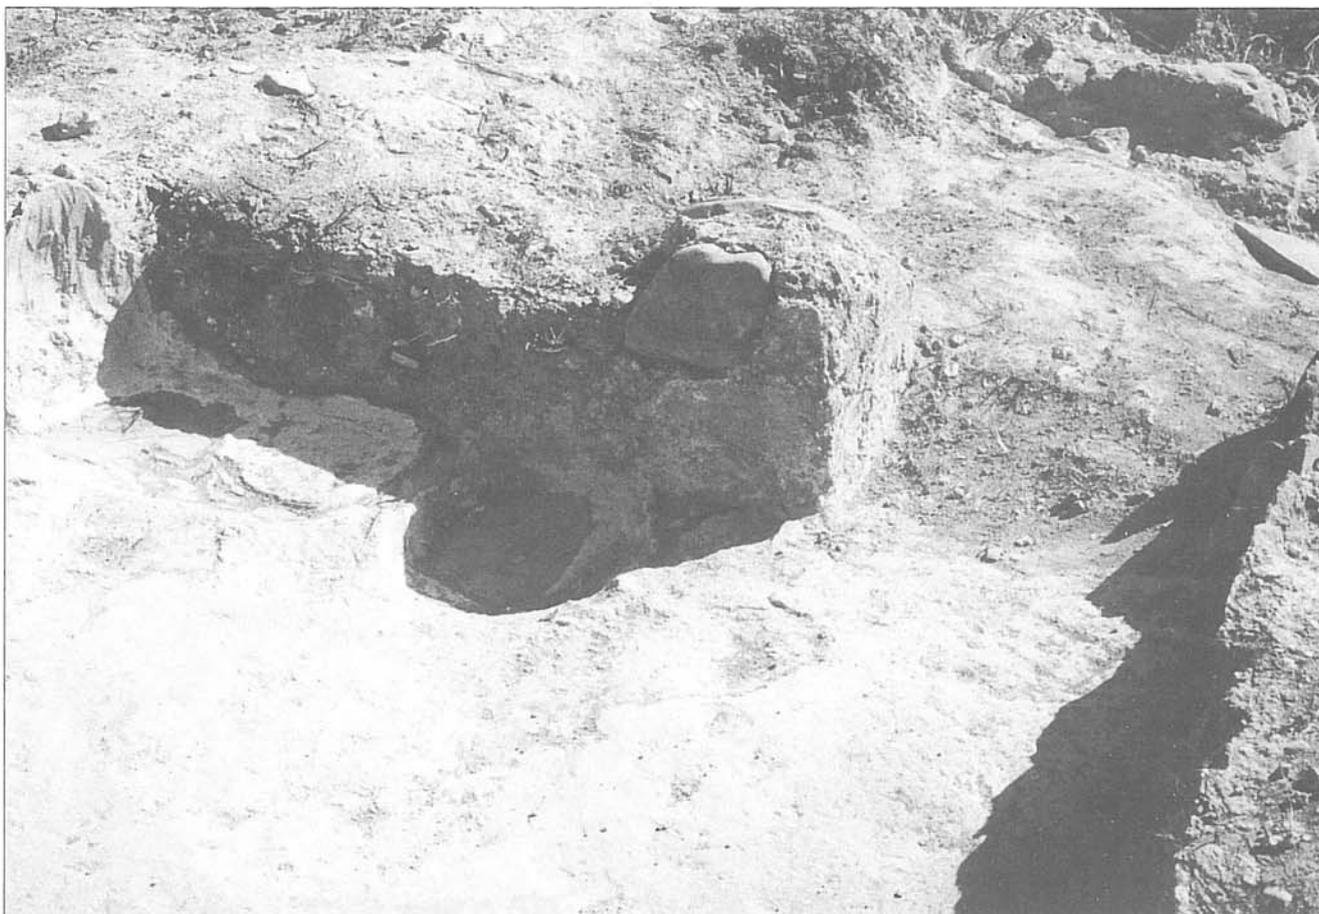
Lám. G-2.

Al entrar, a la derecha, se halla el hogar (lám. G2) realizado con una piedra plana empotrada en el suelo de yeso. Al lado de este hogar, una parte algo sobrealzada y separada por un tabique, del que sólo queda su impronta en el suelo, que podría constituir una reserva (fresquera) o una especie de alacena (nicho). La excavación de este conjunto nº 3 está por terminar, y en particular el sector CC.
