**EXCAVACIONES ARQUEOLÓGICAS EN EL  
TEATRO ROMANO DE CARTAGENA.  
CAMPAÑA DE 1994**

**SEBASTIÁN F. RAMALLO ASENSIO**

**Palabras clave:** teatro, romano, aditus, bizantino, mercado

**Resumen:** La campaña de 1994 se ha centrado en tres sectores distintos. El sector 4000 ha permitido confirmar la existencia de un barrio de época bizantina asentado sobre la mitad occidental del teatro, que se superponía a su vez a los restos de un complejo comercial/mercado construido en la segunda mitad del siglo V e instalado sobre las estructuras del edificio augústeo. El sector 1000 corresponde a la zona del *aditus* occidental, donde se han constatado también restos de época tardorromana. Finalmente, la excavación del sector 5000, ha permitido detectar los restos de una instalación de carácter industrial del siglo XVII asentada sobre la *valva hospitalia* oriental, así como parte del edificio comercial/mercado del siglo V asentado sobre la plataforma de la escena y el pulpíum.

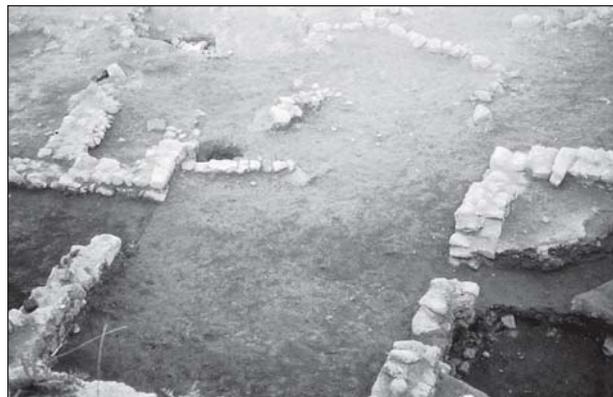
Lámina VI. Habitaciones orientales del barrio del siglo XII, calle central con restos de alcantarillado (U.E. 4194) y pozo ciego (U.E. 4109).

Las habitaciones son de planta rectangular, algo irregular y entre ellas discurre una calle de 3 m de anchura orientada en dirección Norte-Sur con un pavimento de tierra compactada y con zonas de aterrazamiento para superar el desnivel provocado por las construcciones subyacentes asentadas sobre la *cauea* del teatro. En las láminas. VI-VIII se pueden observar también los restos de canalizaciones y pozos ciegos correspondientes a esta fase. (vid. asimismo Lám. XIII y XIV).

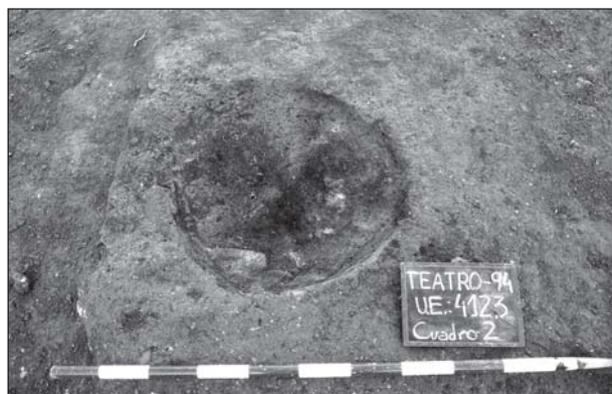
Lámina IX. Horno circular con el depósito de carbones (U.E. 4124)

Asociados a estas estructuras encontramos hornos de 60 a 90 cm. de diámetro, excavados en el suelo y recubiertos de arcilla anaranjada muy endurecida; en el fondo de los mismos se identifica un depósito de carbón vegetal (U.E.: 4131, 4132, 4079, 4123, 4208) (lám. IX). El estudio en profundidad del contenido de estos hornos, aún en proceso, nos permitirá conocer la entidad y función específica de este posible barrio artesanal que parece estar dentro de la madina islámica del siglo XII. El material cerámico procedente de la colmatación posterior de los hornos ofrecen una fecha de abandono del primer cuarto del siglo XIII, al igual que los pozos ciegos y alcantarillado de esta fase (U.E.: 4109, 4266, 4226, 4194) (Lám. X-XII). El contexto cerámico de este momento viene marcado por la presencia de vajilla de mesa con vedrío verde y manganeso, jarras y platos decorados a cuerda seca parcial, marmitas de cocina vidriadas y algunos fragmentos más escasos de cerámica esgrafiada. El material cerámico registrado en las unidades de relleno y construcción de las habitaciones parece datar de inicios o mediados del siglo XII, ya que en estos estratos todavía no aparecen las cerámicas esgrafiadas (U.E.: 4105 y 4093) características de finales del siglo XII o inicios del XIII.

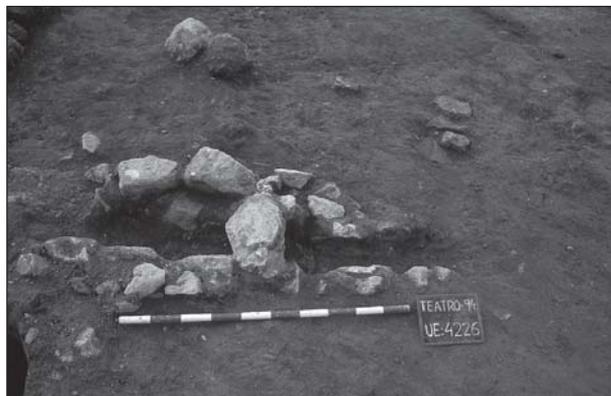
Lámina XII. Canalización de una de las viviendas del siglo XII (U.E. 4226)

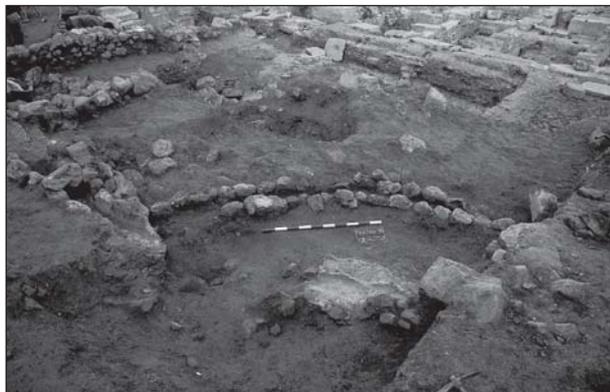
Lámina XIII. Detalle de superposición de canalizaciones, la atarjea U.E. 4226 cota a la canalización U.E. 4257.

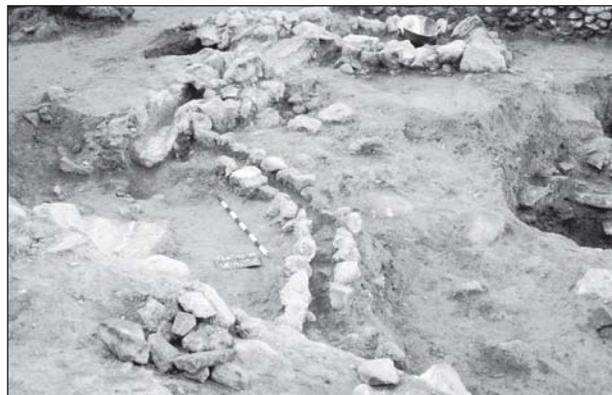
LAM: XIV. Detalle de la canalización U.E. 4257.

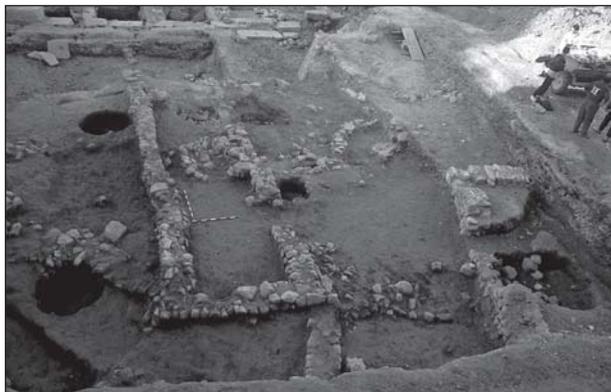
Lámina XV. Habitación islámica del siglo XI, vista general con la aparición de los derrumbes y muros de la fase bizantina y los intrusismos del barrio islámico del siglo XII.

5. Bajo estas construcciones localizamos una primera fase de ocupación islámica (Lám. XV), caracterizada por una habitación rectangular de 8,5 x 2 m compartimentada en tres ambientes y orientada norte-sur (U.E.: 4218, 4219, 4220, 4268, 4262). Los muros, que conservan un alzado escaso de 50 cm. en gran parte correspondiente a las cimentaciones, están realizados con un aparejo irregular de piedras careadas y trabadas con barro. Los materiales pertenecientes a los estratos de colmatación de esta fase, caracterizados por unos depósitos de tierras arcillosas de tonos anaranjados y restos de argamasa, apuntan a una cronología de los siglos X y XI (U.E.: 4221 y 4225). Las cerámicas son a torno y entre ellas destaca un jarro decorado con bandas lineales, paralelizable con ejemplares identificados en estratos del siglo X de la Rábida de Guardamar (CP-4225-30/1). En este mismo contexto se puede ubicar una marmita de cocina con asa de cinta y vidriado tosco al interior (CP-4225-30), parangonable con las encontradas en los yacimientos de Rojales y La Rábida en contextos del siglo X y XI.

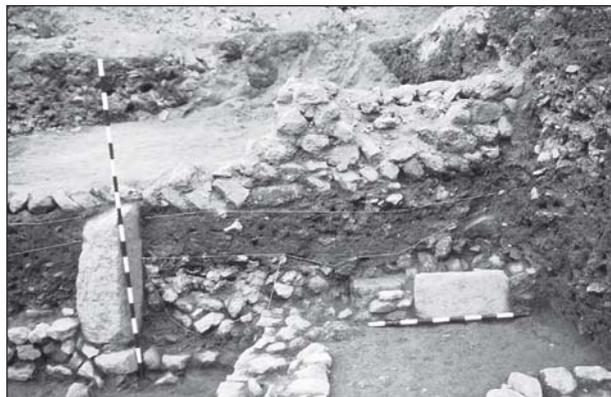
Lámina XVI. Detalle de la superposición de la vivienda del siglo XII, muro U.E. 4154, y las viviendas bizantinas, muro U.E. 4319.

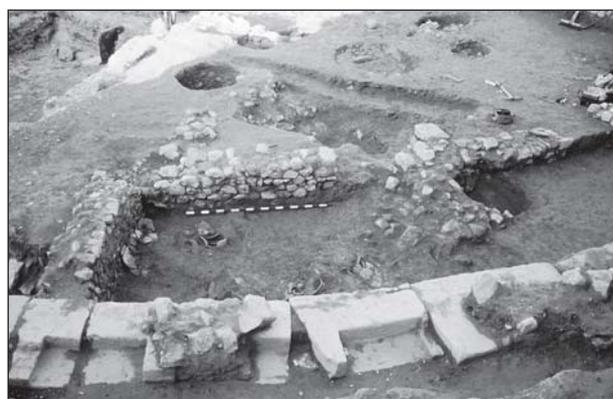
Lámina XVII. Habitación bizantina con el momento de destrucción del segundo decenio del siglo VII d.C., U.E. 4299, almacén de ánforas.

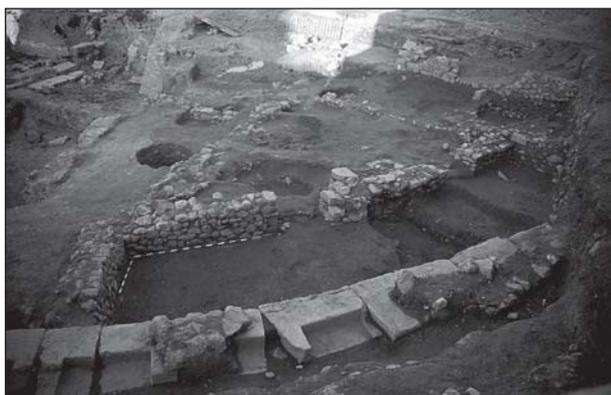
Lámina XX. Detalle de la anterior tras el levantamiento del material anfórico, habitación de forma trapezoidal adaptada a la topografía subyacente.

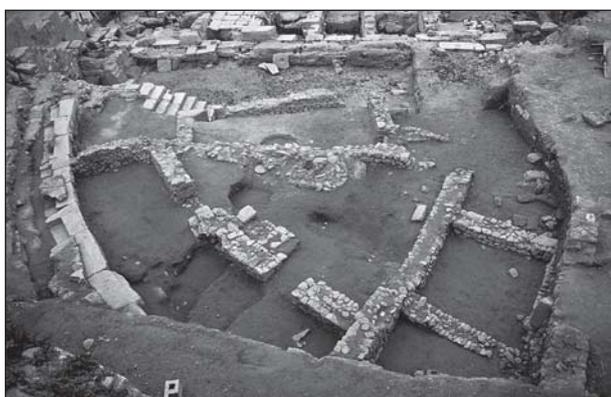
Lámina XXI. Vista general de las habitaciones bizantinas, en la parte central espacio exterior de forma triangular con acceso en el noroeste, en el interior de la plaza restos de un horno y poyetes y entrada al almacén anfórico y cocina.

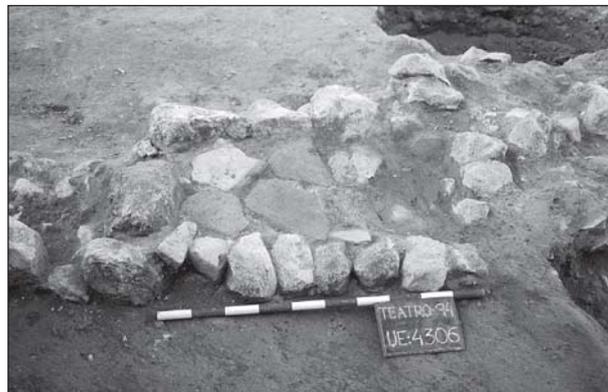
Lámina XXII. Detalle de una pileta (U.E. 4306) adosada al muro norte del patio triangular (U.E. 4305).

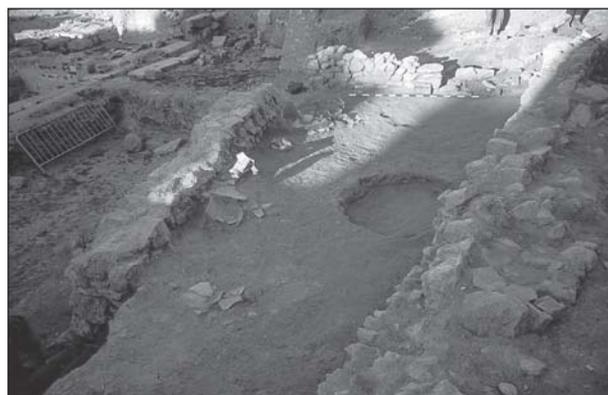
Lámina XXIII. Espacio exterior que comunica la parte baja del barrio bizantino, instalado sobre el área del aditus y proscaenium, con la parte superior aterrazada, diseñada sobre la orchestra e ima cavea.

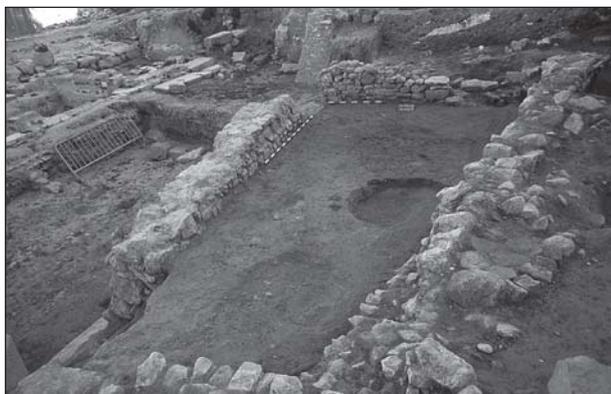
Lámina XXV. Detalle de este espacio exterior con el suelo de gravilla (U.E. 4327).

finas capas que oscilan entre los 3 y 9 cm. de espesor de disoluciones de esquistos procedentes de las cubiertas y abundante carbón vegetal, estos estratos colmatan los ajuares domésticos aplastados sobre los pavimentos de las habitaciones (U.E. 4310, 4299, 4298, 4308). (Lám. XIX y XXIV). Los pavimentos interiores están realizados con arcillas rojizas endurecidas de 3 a 6 cm. de espesor (4301, 4307, 4326), mientras que los suelos que cubren los espacios exteriores se caracterizan por una capa endurecida fina e inmediatamente una gravilla muy compactada con arcillas de 4 a 7 cm de espesor (4304, 4327) (Lám. XXV-XXVI).

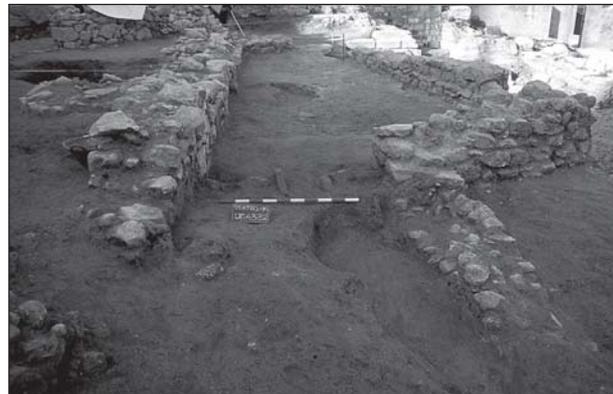
Lámina XXVI. Detalle del acceso (U.E. 4332) de la estancia anterior al patio triangular con suelo de gravilla (U.E. 4304).

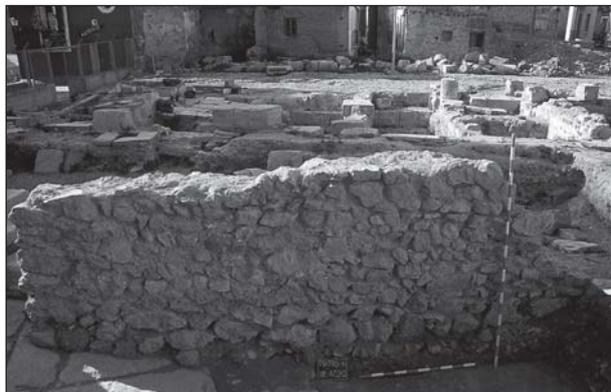
Lámina XXVII. Muro de aterramiento sobre la orchestra del teatro, para sustentación y acceso a la parte superior del barrio (U.E. 4020).

Los alzados están realizados con un aparejo de pequeño sillarejo careado unido con barro y en los cimientos se utiliza piedra de mayor tamaño (Lám. XXVII). El diseño constructivo está basado en la configuración de largos muros maestros a los que se le adosa o traban los muros que compartimentan los espacios para las habitaciones.

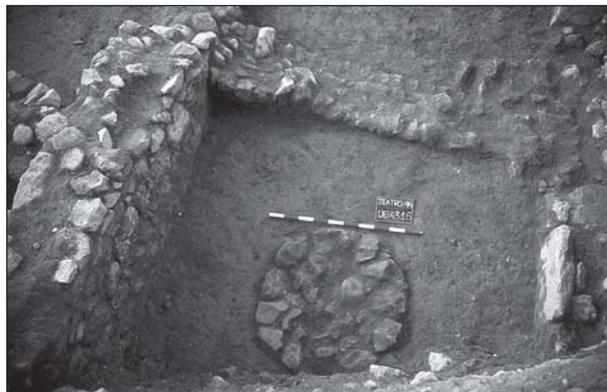
Lámina XXIX. Habitación de época bizantina con poyete circular (U.E. 4318).

7. La ocupación bizantina se asienta sobre la gran masa constructiva del teatro remodelado como mercado/complejo comercial en el siglo V d.C., y se adapta a la topografía accidentada marcada por las construcciones subyacentes (Lám. XXI). De esta forma, sobre el área del *pulpitum* y *aditus* se localizan habitaciones de planta rectangular, orientadas de Norte a Sur (U.E.: 4020, 4021, 4128), como las excavadas en el año 89-90. El tránsito del área de la *orchestra* al graderío se realiza con profundas cimentaciones que aterrazan los espacios hacia la *cauea* (Lám. XXIII). El acceso se realiza en codo por el oeste entre los muros 4020 y 4311 y da paso a una estancia trapezoidal exterior que comunica por el ángulo sureste con un patio triangular a una cota superior (U.E. 4287, 4305, 4286) (Lám. XXV-XXVI). De este patio se accede a dos habitaciones en contacto directo con el arco de la *cauea* (U.E.: 4241, 4286, 4386, 4234, 4004) (Lám. XX). Al este del patio triangular las habitaciones, algo más arrasadas, se disponen de manera regular adosadas al muro 4287 con los umbrales situados al este (4319, 4312, 4321, 4322). Una de estas habitaciones presenta un poyete circular quizás para la subjección de un molino (Lám. XXIX).

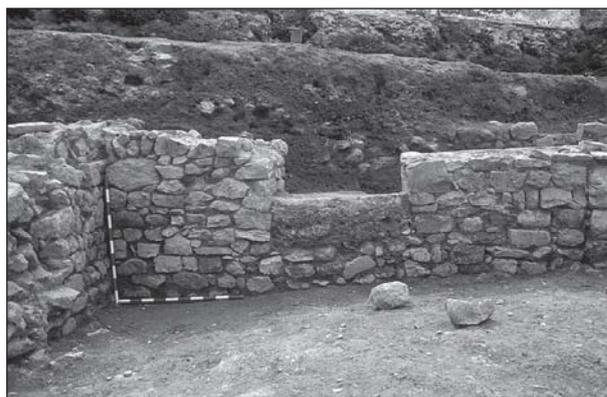
Lámina XXX. Cimentación sur del patio triangular. Obsérvese en el centro el umbral correspondiente al nivel de uso.

En el sector oeste del cuadro hemos podido identificar un conjunto singular de vivienda con tres espacios; una habitación con el ajuar de cocina caracterizado por las cerámicas de cocina toscas locales, realizadas con un torno lento y pastas oxidantes, ya individualizadas tras los sondeos de 1986 y siguientes, y un almacén de ánforas africanas Keay XXXII y LXI junto a cerámicas finas africana clara D tipos Hayes 101, 108 (Lám. XVI-XIX). Estas habitaciones se comunican con un espacio exterior común a ambas, con restos de un horno adosado al muro 4305 (Lám. XXI), una pileta contigua 4306 (Lám. XXII) y un rebanco adosado al muro 4283. Nos encontramos sin duda ante el momento de destrucción visigoda mencionada por San Isidoro y que debemos fechar a finales del segundo decenio del siglo VII d.C. Bajo estos suelos contemporáneos al momento de destrucción, hemos identificado otras pavimentaciones iniciales que corresponden asimismo a estas construcciones bizantinas. El momento de ocupación e instalación del barrio viene así marcado por el material correspondiente a los preparados de estos suelos iniciales (4348, 4354, 4338), a los rellenos constructivos de nivelación (4369, 4357) y a las zanjas de cimentación de los muros (Lám. XXX-XXXI). La cronología de estos materiales

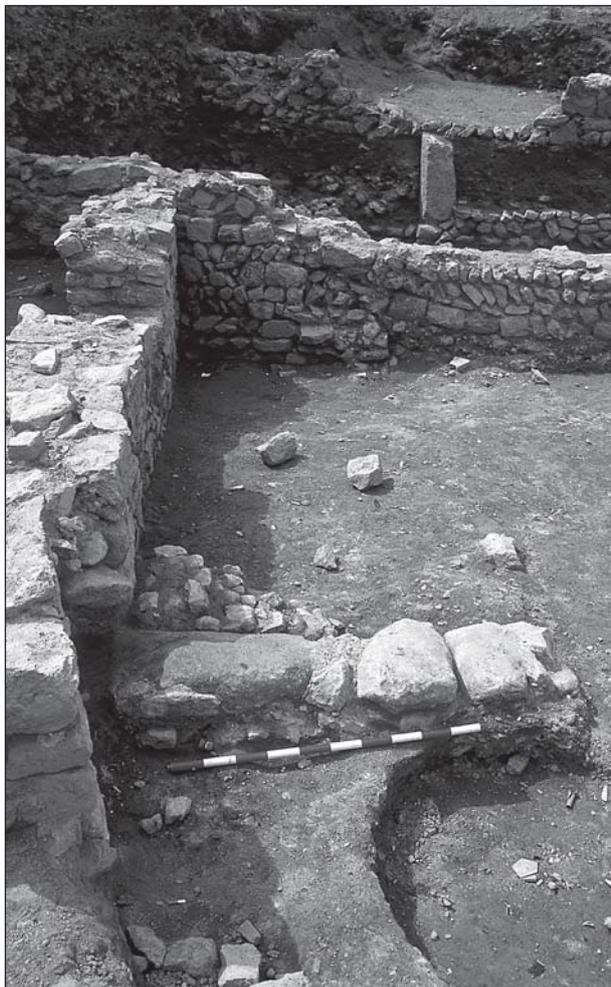
Lámina XXXII. Canalizaciones bajo el nivel de uso (U.E. 4382).

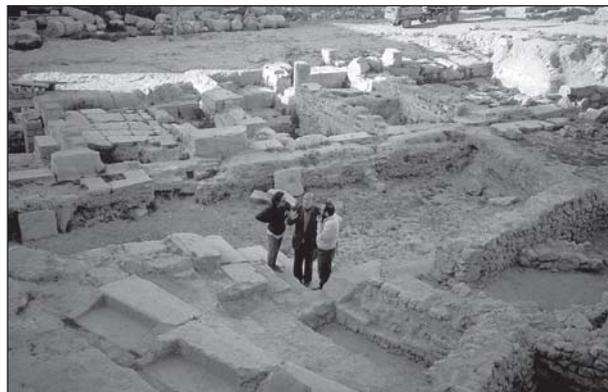
Lámina XXXVII. Complejo comercial de la segunda mitad del siglo V que fosiliza las estructuras del teatro. Vista general.

9. Esta fase de la primera mitad del siglo VI se asienta en la zona de la *orchestra* sobre los estratos de colmatación y abandono de un gran complejo comercial de carácter público. Estos estratos de abandono se caracterizan por una tonalidad de tierra marrón clara, muy suelta con abundantes derrumbes, restos de argamasa y gravilla y contienen materiales cerámicos de finales del siglo V e inicios del siglo VI (Lám. XXXV-XXXVI). Esta colmatación se produce cuando el edificio está en cierta medida expoliado, de manera que gran parte de su pavimentación con enlosado de caliza gris está desmantelada (Lám. XXXVII).

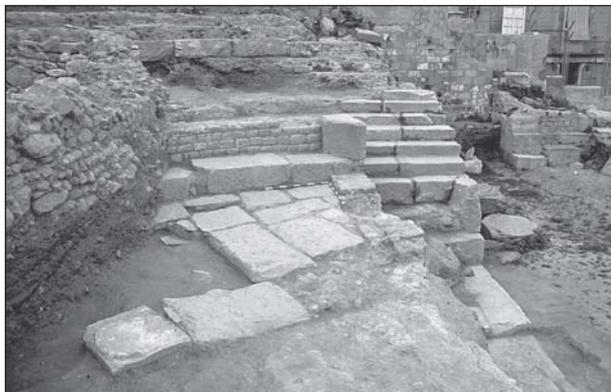
Lámina XXXVIII. Detalle de la exedra porticada con aparejo regular de opus vittatum sobre el semicírculo de la orchestra (U.E. 4363). En el ángulo superior derecho escalera de acceso sobre el muro de cierre de la cauea para el acceso a la galería superior anular del complejo comercial.

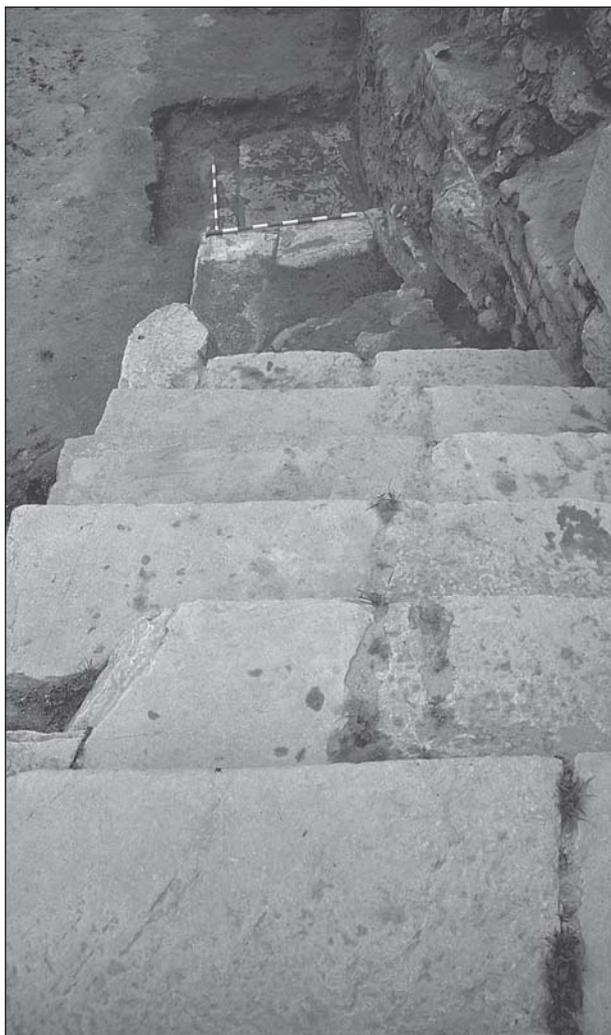
Lámina XXXIX. Detalle de la escalera con los peldaños de la proedria abajo (U.E. 4340).

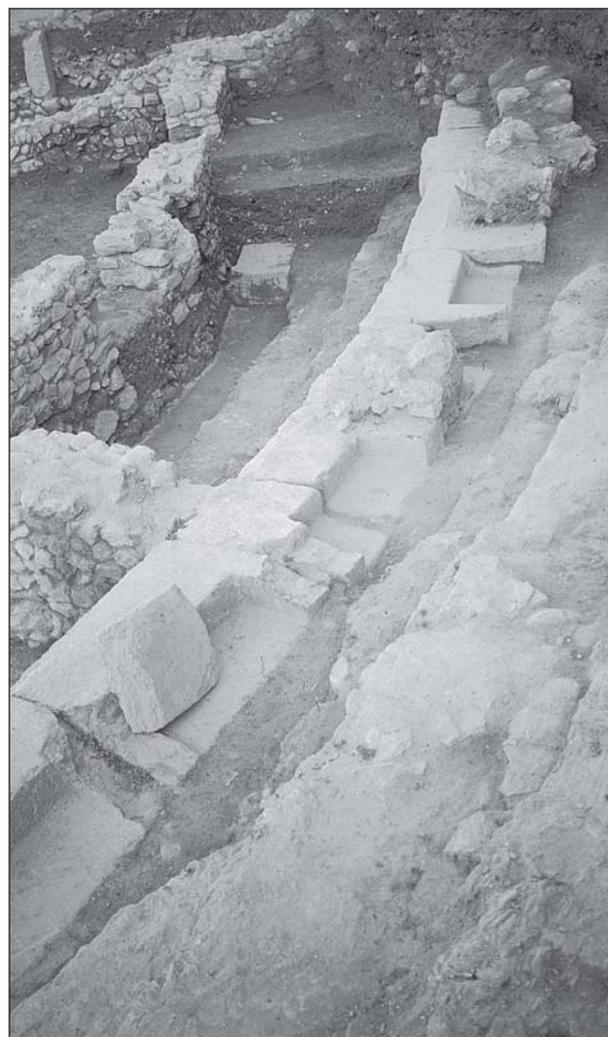
Lámina XI. Piezas de escalera del teatro reutilizadas en el muro de cierre de la galería anular.

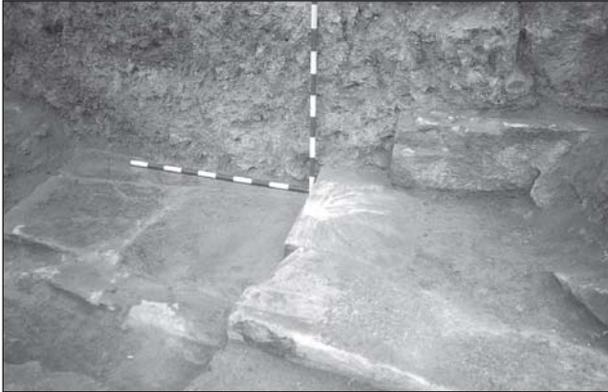
Lámina XLII. Nivel de colmatación de la gradas de la proedria y superposición de las estructuras de la exedra del complejo comercial de la segunda mitad del siglo V.

La construcción de este edificio comercial se ha podido precisar por el material cerámico y numismático hallados en los estratos de nivelación, caracterizados por rellenos de arenisca triturada y compactada con piedras menudas (Lám. XLII). Estos rellenos, bien identificados en los *itineria*, aparecen igualmente en la galería superior (U.E.:4346), nivelando los peldaños de la *cauea* para la pavimentación del corredor, desmantelado posteriormente por las habitaciones bizantinas instaladas en esta zona (Lám. XL). La fecha de construcción debemos situarla según los materiales hacia mediados el siglo V d.C.

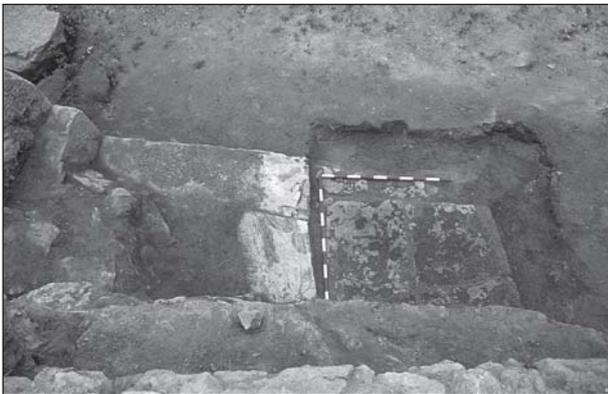
Lámina XLIII. Gradas de la proedria.

Las gradas hasta ahora identificadas corresponden a la *ima cauea* y miden 0,70 m de fondo por 0,40 m de alto, medidas que concuerdan con las prescritas por Vitruvio y que se repiten con muy escasas variaciones en la mayor parte de los teatros (0,70 x 0,40 en Acinipo, 0,74 x 0,34 m en Mérida, ó 0,78-0,80 m x 0,36 m en Tarragona, por citar algunos ejemplos). Su estado de conservación es bastante bueno aunque falta toda señal del revestimiento que pudo estar constituido por bloques de caliza similares a los utilizados en los peldaños de escalera.

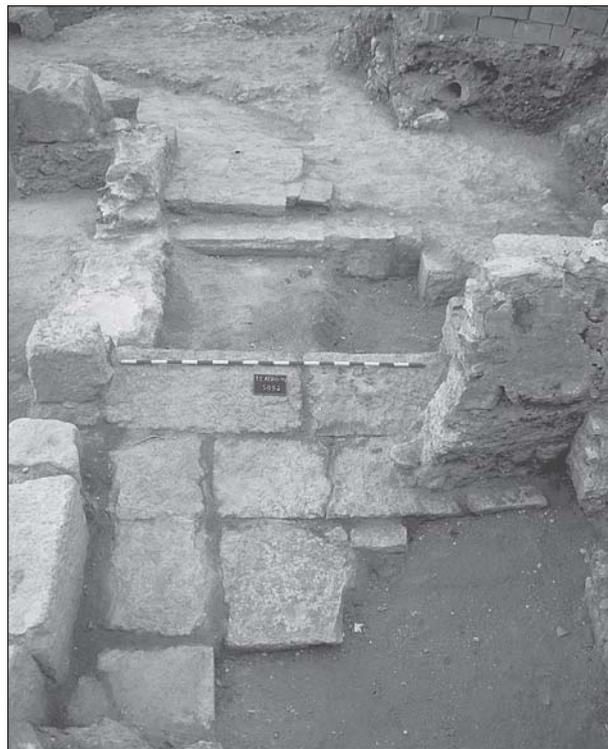
Lámina XLV. Habitaciones con pavimento de losas del complejo comercial instalado sobre la escena e hyposcaenium. Segunda mitad del siglo V. Habitación número 1 (U.E. 5052).

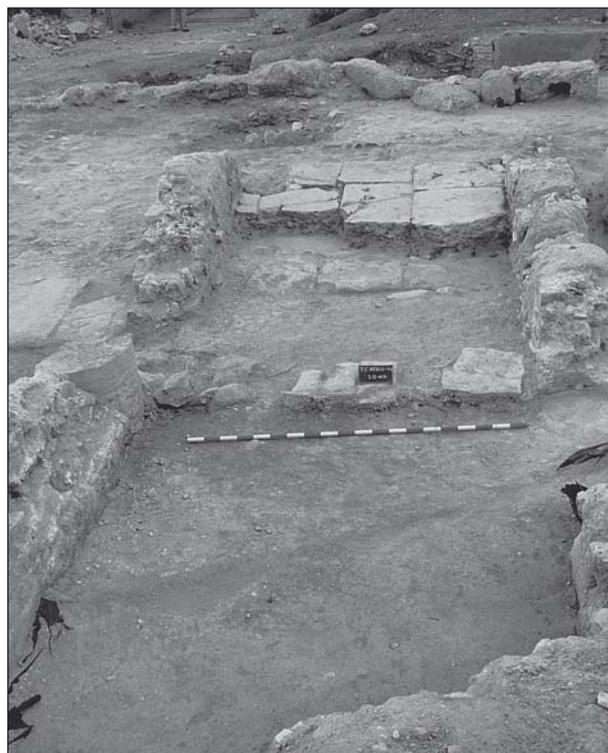
Lámina XLVII. Id. Habitación n° 3. Obsérvense a los lados del jálón columnas de travertino colocadas en el eje central de cada uno de los muros (U.E. 5049).

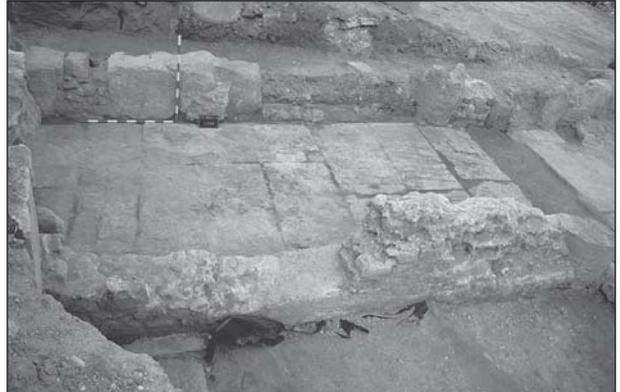
Lámina L. Muro occidental de la habitación n° 4, con detalle de la columna reutilizada en el centro (U.E. 5043).

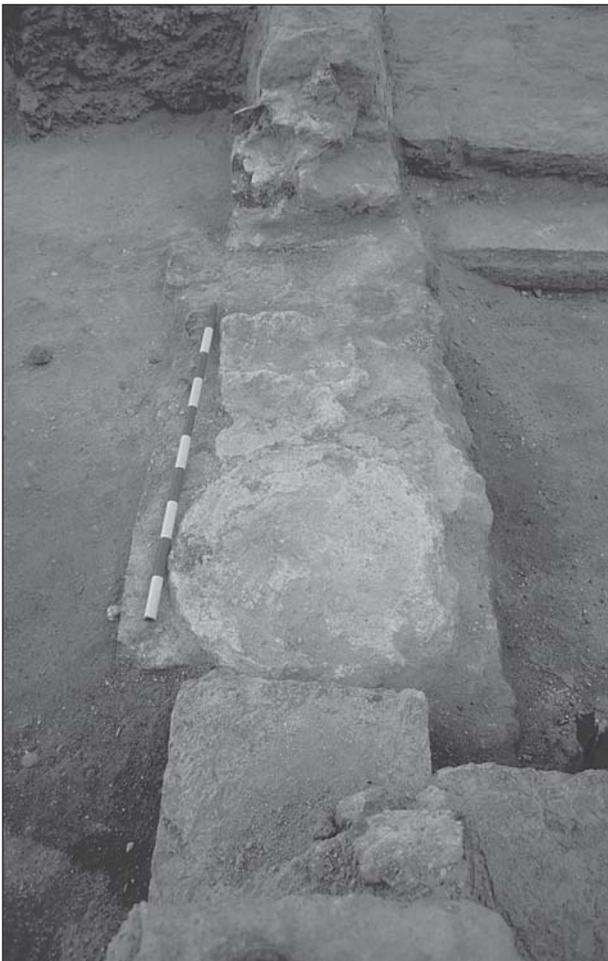
Lámina XLIX. Detalle del aparejo de uno del muro oriental de la hab. 4, donde se observa la reutilización de una de las columnas de la escena del teatro (U.E. 5042).

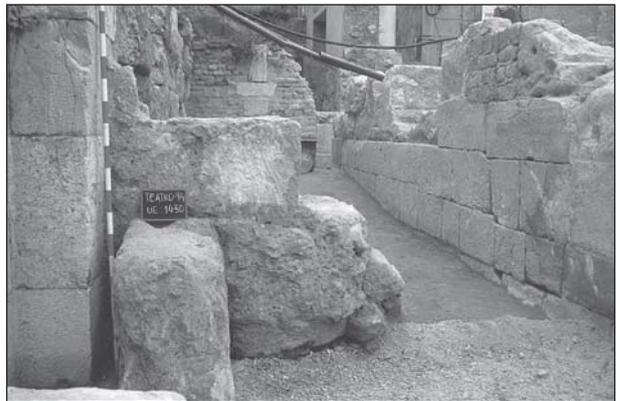
Lámina LI. Muro del complejo comercial del s. V situado sobre la puerta del aditus occidental (U.E. 1430).

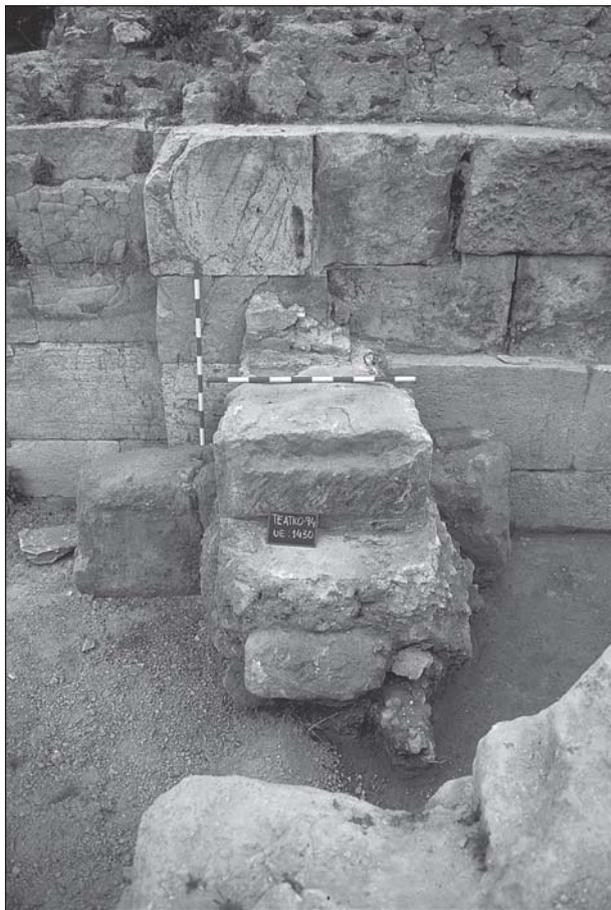
**Lámina LII.** Vista frontal del muro del complejo comercial situado sobre el umbral del aditus occidental (U.E. 1430).

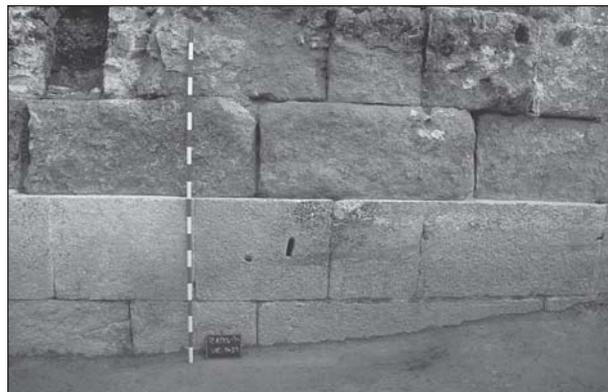
**Lámina LIV.** Rampa de acceso al teatro en la unión con el muro sur del aditus occidental (U.E. 1439).

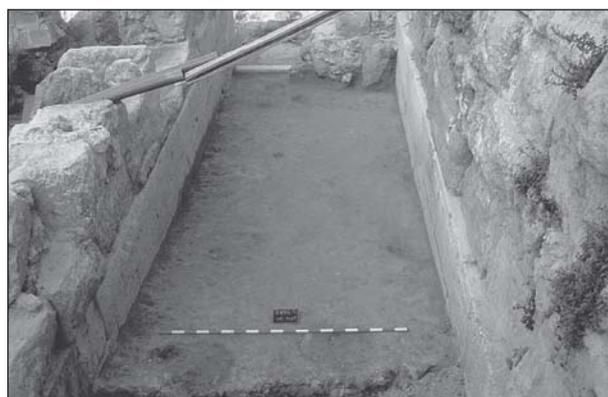
**Lámina LV.** Rampa de acceso al teatro realizada con arenisca triturada y apisonada (U.E. 1439).

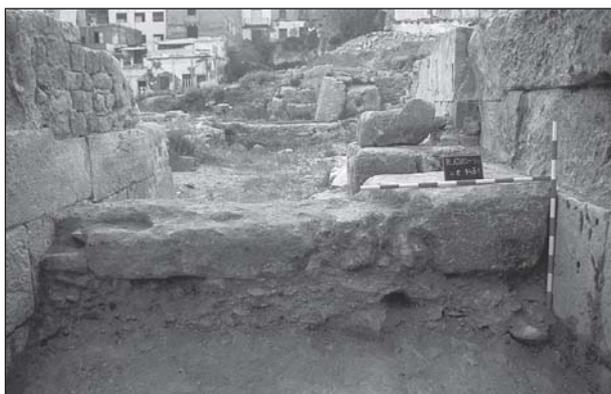
**Lámina LIII.** Umbral de arenisca situado entre los muros del aditus occidental que corresponde a una fase anterior a la construcción del complejo del s. V (U.E. 1431).

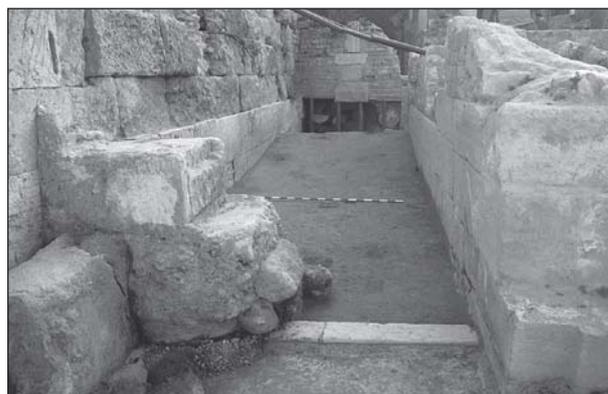
**Lámina LVI.** Aditus occidental. Rampa de acceso al teatro, en primer término umbral de mármol de entrada.
