**EXCAVACIONES ARQUEOLÓGICAS
EN LOS VILLARICOS (MULA).
CAMPAÑAS DE 1992/1994**

**MANUEL AMANTE SÁNCHEZ
MANUEL LECHUGA GALINDO**

Palabras clave: Romano, poblamiento rural, *villa*, *torcularium*.

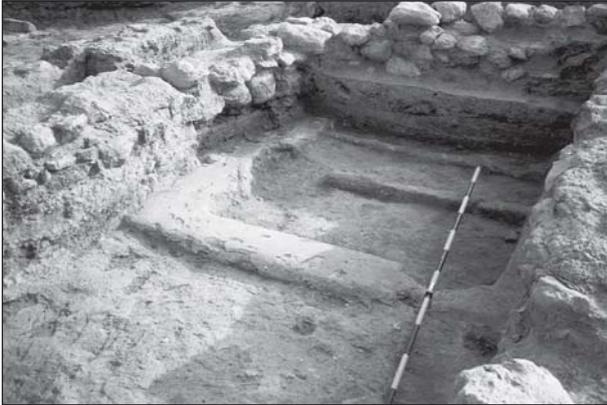
Figura 2. Excavación de la hab. 9 vista desde el N, antes de la retirada de los muros tardíos (UU.EE. 2087 y 2094), que se observan al fondo.

Como ha hemos mencionado, su excavación se inició durante la campaña de 1991 (LECHUGA-AMANTE, 1997, pp. 225-226), quedando interrumpida en la U.E. 2076, la cual conformaba un pavimento de tierra apisonada de color marrón que ocupaba toda la habitación. Por debajo de ese nivel, fechado en un momento bastante tardío, que habría que situar, tal vez, hacia finales del s. V d. C.1, el interés de esta dependencia radicaba en averiguar cómo desembocaban en la misma las canalizaciones documentadas en el gran depósito anexo (hab. Nº 5). Para ello, tras la excavación de las UU.EE. 2108 y 2109, que más adelante describimos, así como el desmonte de los muros que delimitaban esta habitación en su última fase (UU.EE. 2087 y 2094) (fig.

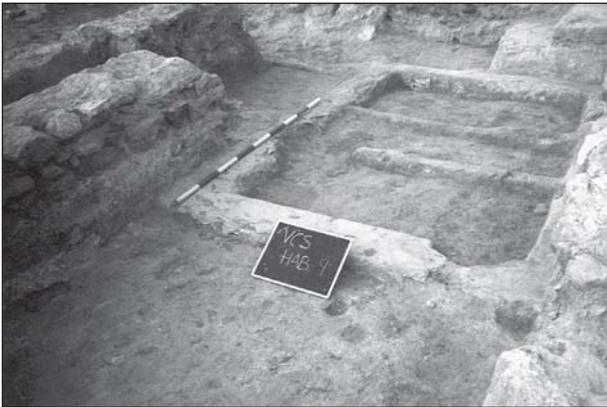
Figura 3. Excavación de la hab. 9 vista desde el N. Una vez desmontados los muros tardíos, se observan al fondo los escalones de comunicación con el depósito continuo (hab. 5).

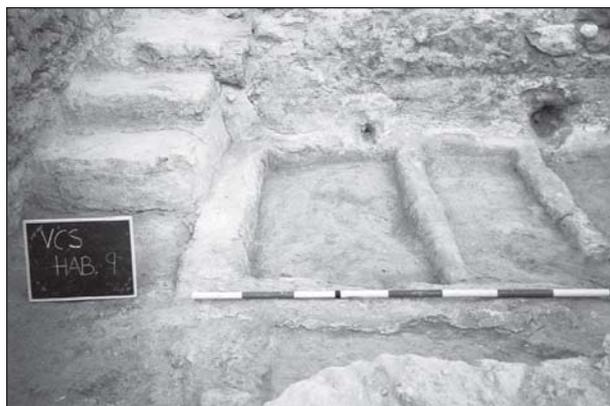
Figura 4. Habitación 9 vista desde el E. Detalle de las dos canalizaciones situadas en su pared O y procedentes del gran depósito antiguo (hab. 5), así como de los escalones y pasillo de comunicación con el mismo.

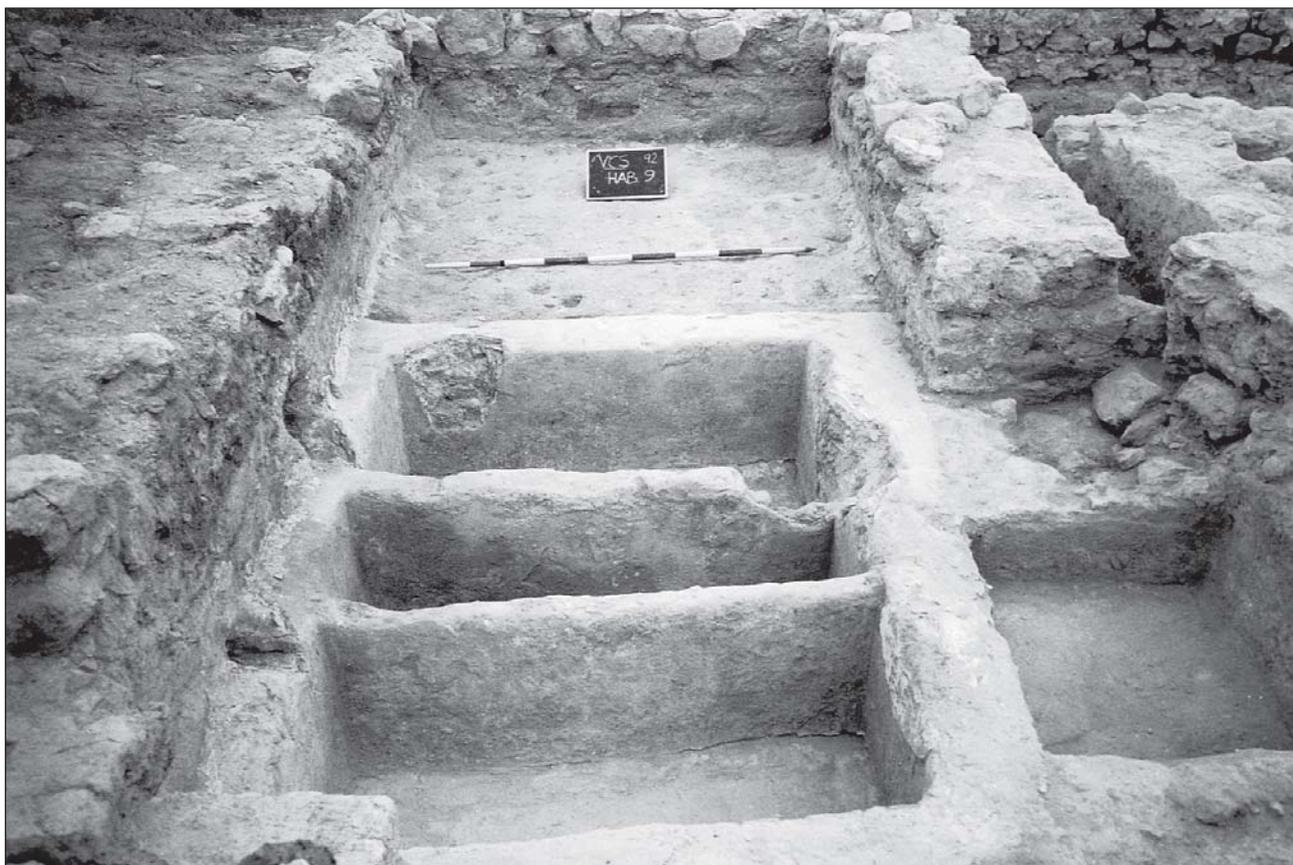
Figura 5. Habitación 9 vista desde el S, tras su excavación, mostrando las cuatro piletas halladas en su interior.

2), quedó al descubierto su planta original en la que se apreciaban tres piletas rectangulares de diversas dimensiones dispuestas en batería, de forma transversal a la habitación (A, B y C), y otra cuadrangular, más tarde pequeña (D), al este (fig. 3). Uno de los desagües procedentes del depósito contiguo (el mayor) iba a parar a la situada más al norte (C), mientras que el menor comunicaba con la ubicada en el extremo opuesto (A) (fig. 4). La pileta del centro, la más estrecha, no presentaba ninguna comunicación, a no ser que ésta se ubicara en una rotura situada en el extremo oriental de su tabique norte (el de comunicación con la C) que permitiría, quizás, la decantación del líquido entre ambas. Todas ellas aparecían realizadas en mortero hidráulico rojo, con los característicos cuartos de bocel en las uniones de suelo y pared, así como cubetas de limpieza en sus lados orientales. Su profundidad no sobrepasa los 0,50 m. Y sus dimensiones son las siguientes: 1,70 x 0,80 m. (A); 1,65 x 0,52 m. (B); 1,65 x 0,85 (C); 1 x 0,80 m. (D).

El espacio ocupado por estas piletas comunicaba originariamente, por el ángulo suroeste, con el gran depósito mencionado, a través de 3 escalones realizados en piedra caliza de la cercana cantera del Cerro de la Almagra, habida cuenta del desnivel necesario para el trasvase del líquido. La posibilidad de que existiera otro vano de comunicación o salida en el extremo opuesto (hacia el gran espacio ocupado por la hab. Nº 6) no puede descartarse, si bien esta zona ha llegado hasta nosotros sumamente alterada y con los muros seccionados ya de antiguo. El pavimento primitivo, situado tanto en el pasillo donde se localizan los escalones como en la parte norte de la habitación (UU.EE. 2115 y 2119 respectivamente), estaba realizado a base de tierra apisonada en cuya superficie se aplicó una ligera capa de cal (figs. 5-6).

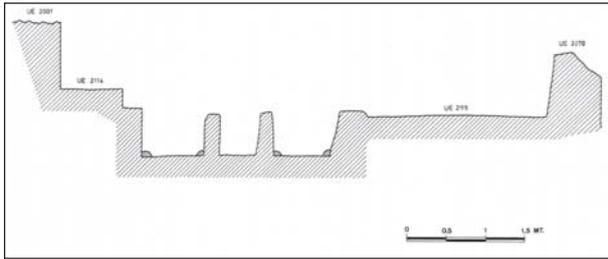
Figura 6. Hab. nº 9. Sección G-G', depósitos de decantación.

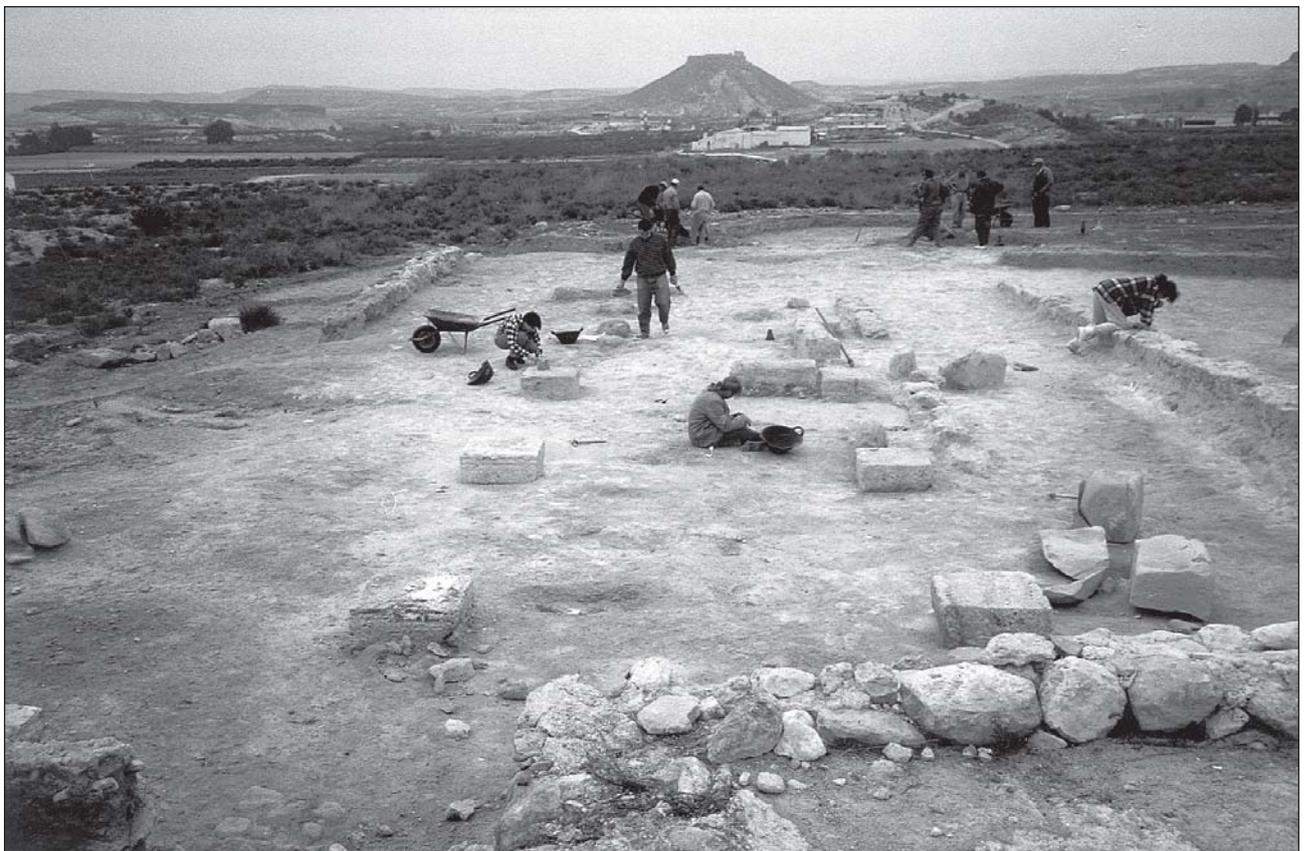
Figura 7. Vista, desde el oeste, de la gran nave de planta basilical (hab. 6) durante su excavación.

cantera del Cerro de la Almagra (fig. 7). Una de las naves, la más septentrional, presenta una mayor anchura (3,20 m.) que las restantes (2,85 m.).

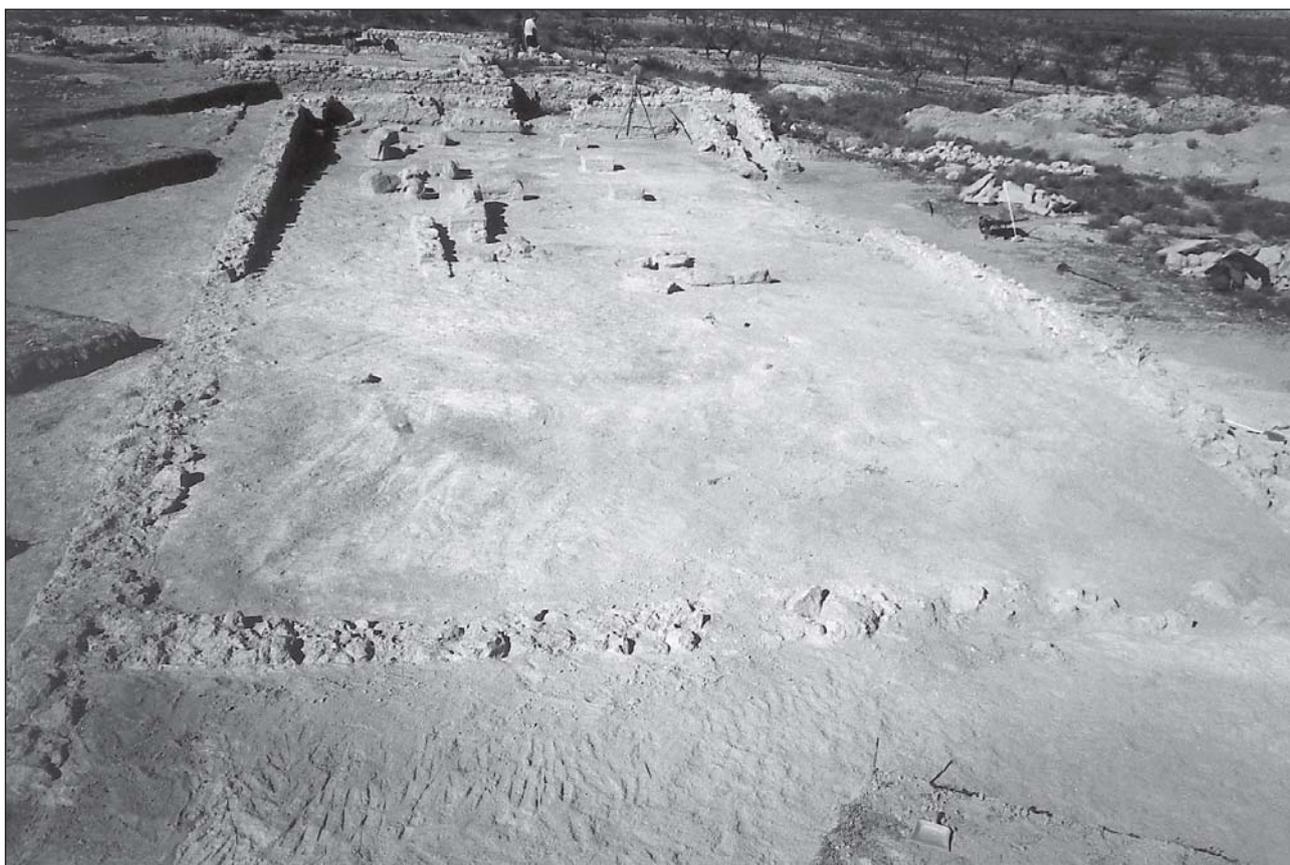
Figura 8. Vista, desde su extremo oriental, de la gran nave (hab. 6) una vez excavada. Se aprecian, en primer término, el arrasamiento sufrido por los muros y las huellas del arado aún visibles. Al fondo, las bases de pilastras conservadas y las instalaciones del torcularium anexo.

de cimentación, sobre todo en esa mitad oriental a la que ya hemos aludido (fig. 8). Los muros están contruidos a base de un aparejo de argamasa y piedras de medianas dimensiones, siendo el del límite sur el mejor conservado y el que presenta un mayor alzado y una mejor apariencia. En efecto, en su fábrica puede observarse la inclusión de una serie de sillares rectangulares de arenisca a intervalos no regulares, numerosos fragmentos de los cuales aparecen también repartidos por toda la superficie del edificio.

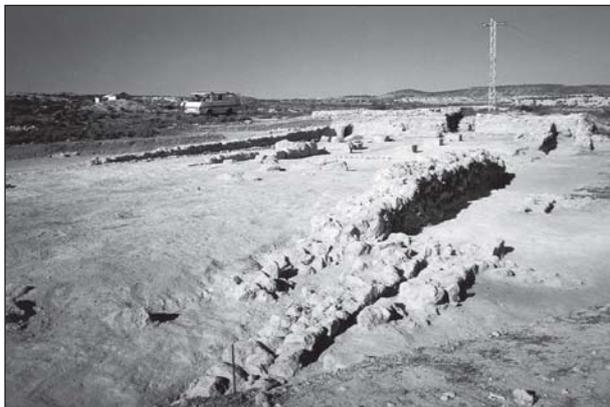
Figura 9. Vista de la esquina nororiental de la gran nave de almacenamiento (hab. 6). En primer término se aprecian una serie de muretes que parecen adosarse e incluso rellenar el doble paramento que forma el cierre norte del edificio.

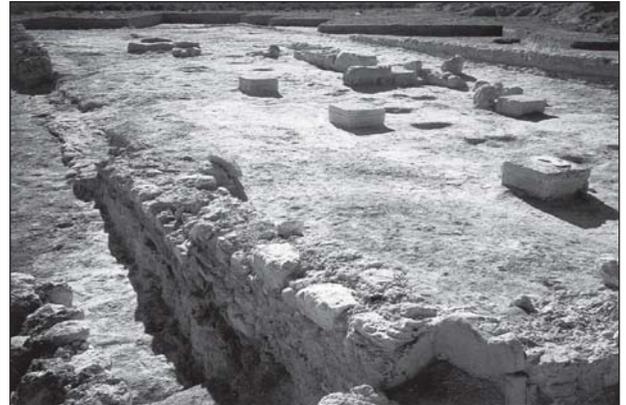
Figura 10. Vista de la gran nave de planta basilical (hab. 6) desde su ángulo noroeste. Se observa, en primer lugar, el doble paramento que constituye el cierre norte desmontado en su parte central, las dos líneas de sillares prismáticos realizados en caliza que sirven de base a las pilastras, y, hacia el centro de la nave, las compartimentaciones interiores realizadas probablemente en época tardía, reutilizando elementos del edificio.

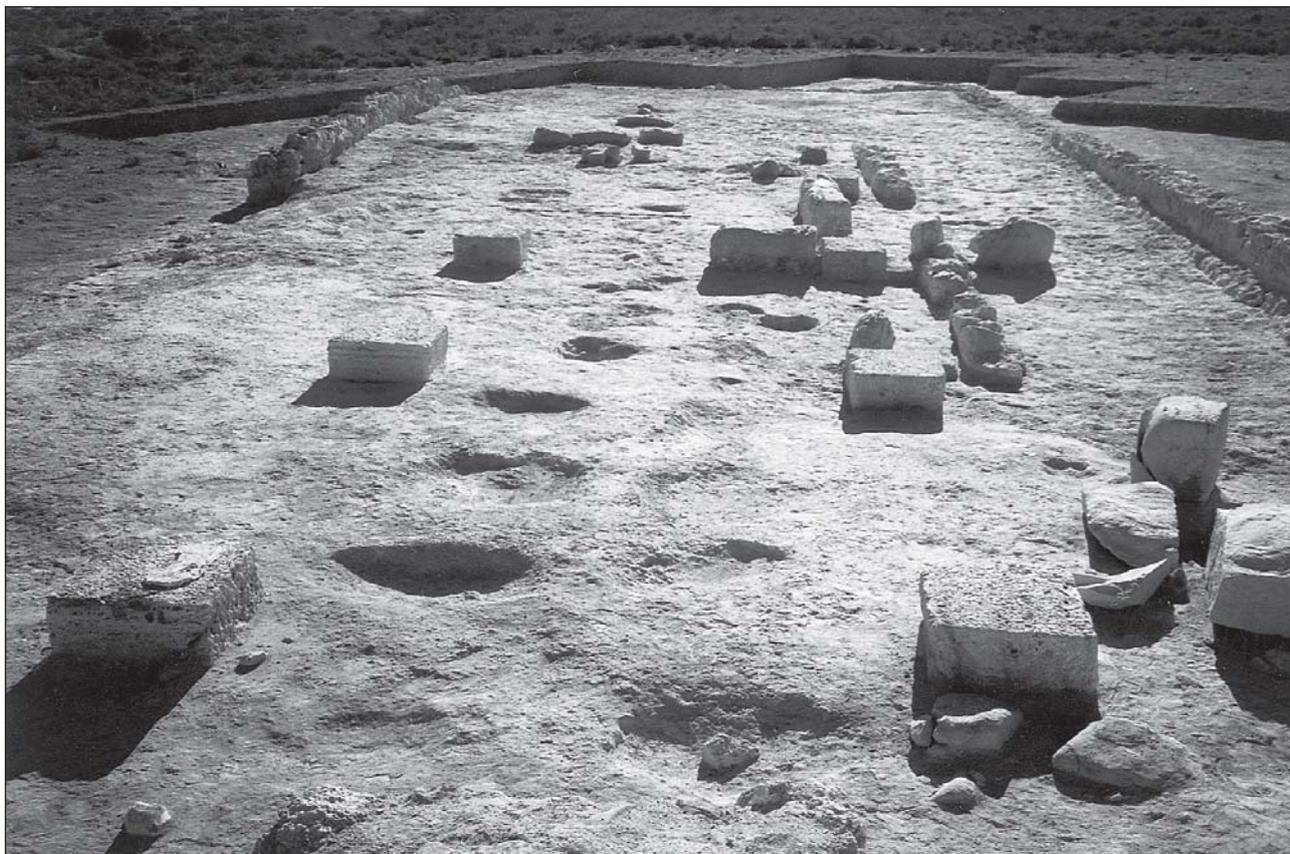
Figura 11. Vista, desde el lado oeste, de las tres naves que integran el edificio de almacenamiento (hab. 6) anexo al torcularium. En la nave central se aprecian claramente las improntas circulares dejadas por la existencia, en una fase anterior, de grandes vasijas de almacenamiento. Por todo el edificio, y en concreto en su nave derecha, se observa la presencia de numerosos sillares de arenisca caídos y desplazados pertenecientes al sistema constructivo del mismo.

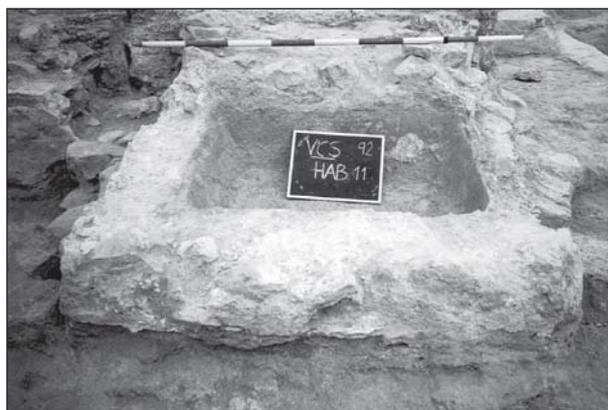
Figura 12. Detalle de la pileta hllada al O de la nave central de la hab. 6.

Del muro que se adosa al cuerpo central del torcularium arranca, al oeste de la nave central, una pileta cuadrangular de 1,20 x 0,85 m., realizada originariamente en mortero hidráulico y que fue revestida con posterioridad en suelo y paredes con una cal blanquecina, producto sin duda de reparaciones posteriores (fig. 12). Muestra un cuarto de bocel tan solo en uno de los lados y una cubeta de limpieza en el extremo opuesto. En la actualidad se nos muestra seccionada en sus cuatro lados, por lo que resulta difícil establecer con precisión su profundidad original. De

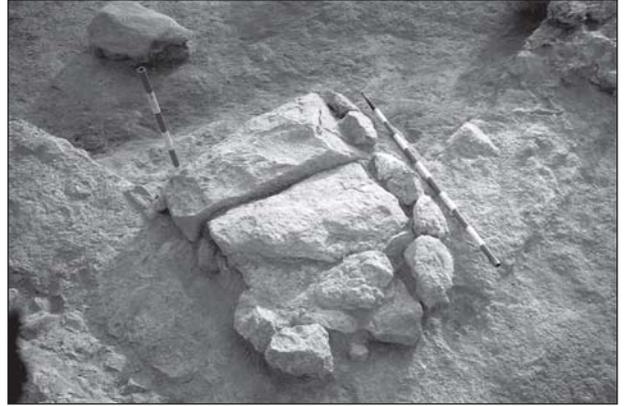
Figura 13. Vista de la cubierta (losas de arenisca) del enterramiento situado en el ángulo suroccidental del edificio, colocado sobre los muros ya arrasados del mismo.

En el ángulo de intersección de los muros sur y oeste se excavó una sepultura en fosa delimitada en su parte superior por piedras de mediano tamaño, cuya cubierta estaba formada por grandes bloques rectangulares de arenisca (fig. 13). Esta sepultura había sido saqueada por excavadores clandestinos con anterioridad al desarrollo de la presente campaña, y por ello tanto los restos óseos como la tierra de relleno del interior y buena parte de la cubierta habían sido destruidos. La orientación de la sepultura es aproximadamente de NE a SO y habría que destacar el hecho de que la misma se apoya, como ya hemos comentado, en la parte superior de los muros ya amortizados y demolidos del gran edificio que venimos analizando.

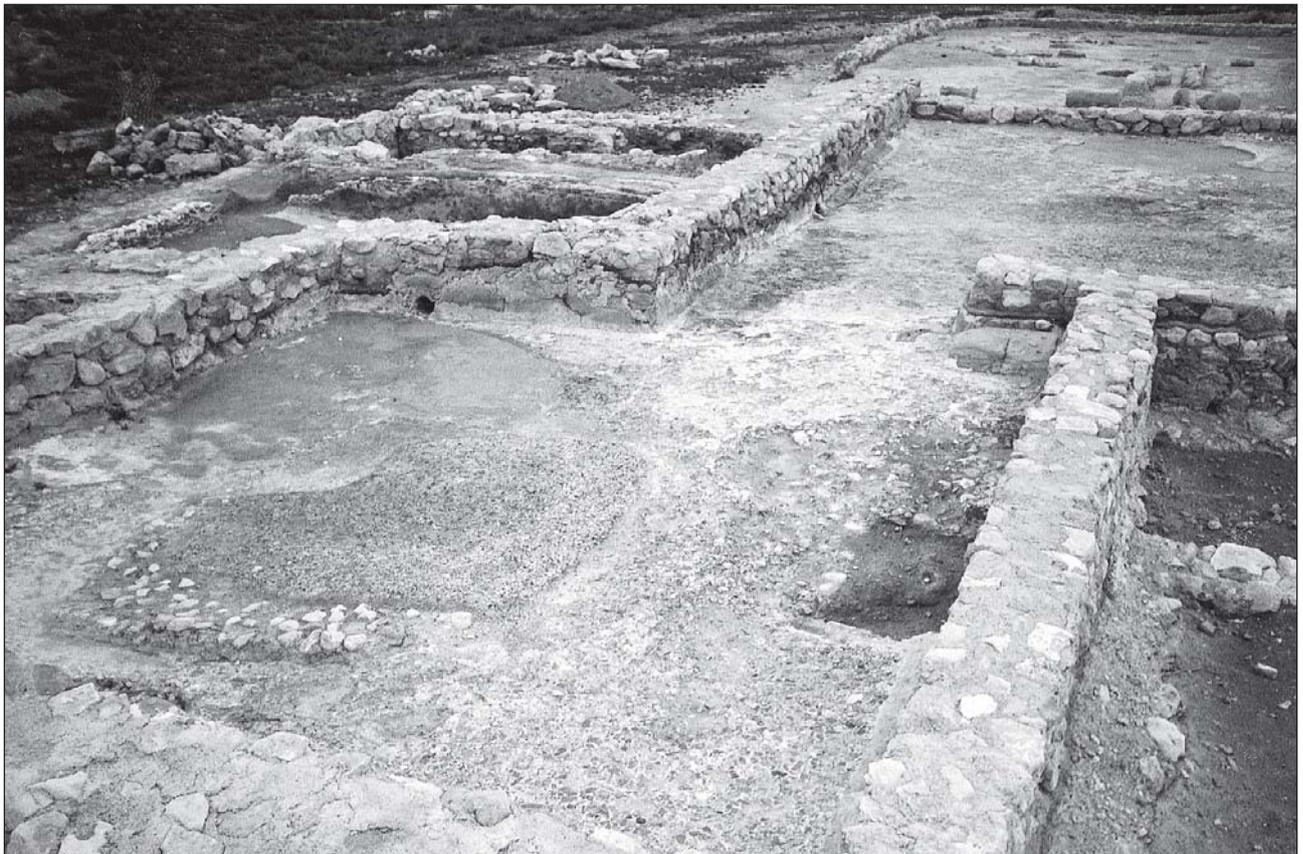
Figura 14. Habitaciones nos. 1 (al fondo) y 2 (en primer término), vistas desde el oeste.

Así, la gran estancia contigua a la sala de prensado (hab. nº 1, fig. 14) parece evidente que sirvió para almacenar la aceituna momentos antes de ese prensado. Sus características (suelo de mortero hidráulico, inclinado hacia una canalización conectada con el gran depósito anexo) nos hacen pensar, pues, en un posible *tabulatum*, por ejemplo en *Volubilis* (BRUN, 1986, 104, citando a AKERRAZ-LENOIR) y la *villa* de El Gallumbar (ROMERO PÉREZ, M., 1987). Queda por confirmar si una primera molturación del fruto pudo llevarse a cabo en esta misma habitación, por alguno de los medios señalados por los autores latinos (BRUN, 1986, 68-80, recoge un total de ocho tipos de sistemas, basándose en los testimonios literarios y arqueológicos) o, por contra, se debía realizar al exterior de este espacio. En ambos casos no existe constancia, hasta el momento, de la existencia de elementos pertenecientes a los dos sistemas de molinos de mayor uso y eficacia: *trapeza* y *molae oleariae*. Ello, por otra parte, no es de extrañar si tenemos en cuenta que se trata de piezas que en muchas ocasiones han sido desmontadas, trasladadas o reutilizadas, y que buena parte del entorno de esta instalación permanece sin excavar. Así, CARRILLO, J.R., 1996, 59, señala cómo de las 55 factorías documentadas en *Volubilis*, únicamente 23 conservaban restos de instrumentos de molturación. En el mismo sentido, PERDIGUERO, M., 1986, 420.

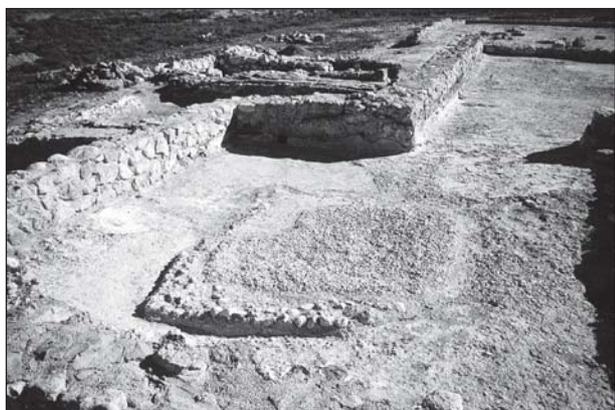
Figura 15. Habitación nº 2. Detalle del ara o superficie de prensado.

Por lo que se refiere a la sala destinada al prensado (hab. nº 2, fig. 15), hay que señalar, una vez más, el hecho de que las lamentables condiciones de conservación en

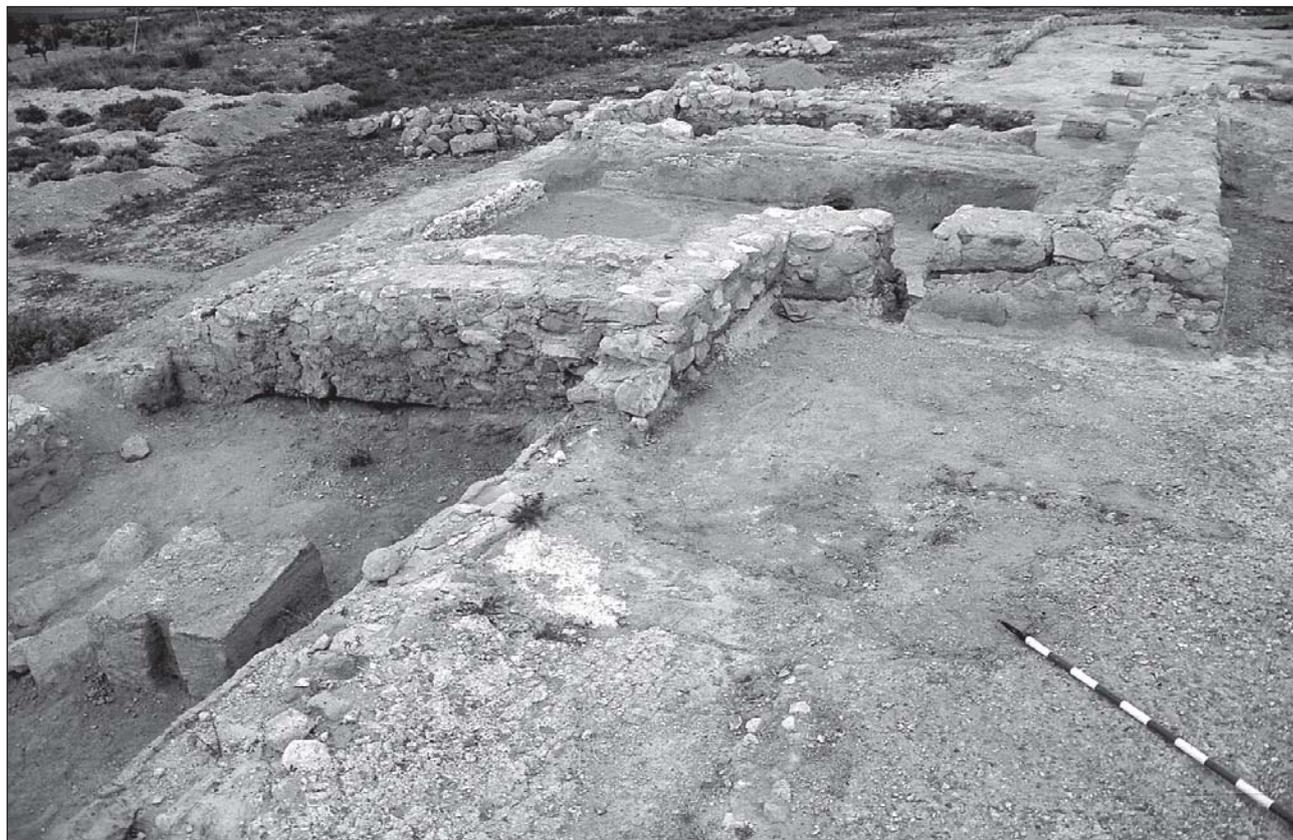
Figura 16. Habitaciones nos. 2 y 7, en primer término, mostrando respectivamente el ara de prensado y el gran contrapeso de piedra que accionaba el mecanismo de presión. Al fondo, el gran depósito (lacus) de la hab. n° 5 y tras él, los depósitos de decantación de la hab. n° 9.

Un elemento que, tal y como hemos venido señalando, se ha podido localizar afortunadamente *in situ*, es el contrapeso que, en este caso, y aún teniendo en cuenta las distintas opiniones sustentadas por diversos autores, nos va a permitir clasificar nuestro ejemplar como prensa de torno con contrapeso, siguiendo la tipología de Brun (BRUN, J.P., 1986, 84 ss.). Esto es, al menos, lo que cabe deducir de la forma de paralelepípedo y las mortajas laterales, en forma de cola de milano, que presenta el sillar hallado en la hab. nº 7, descartándose su posible adscripción a una prensa de tornillo al no presentar ningún tipo de cavidad central en su cara superior (fig. 16). Un resumen de las opiniones a

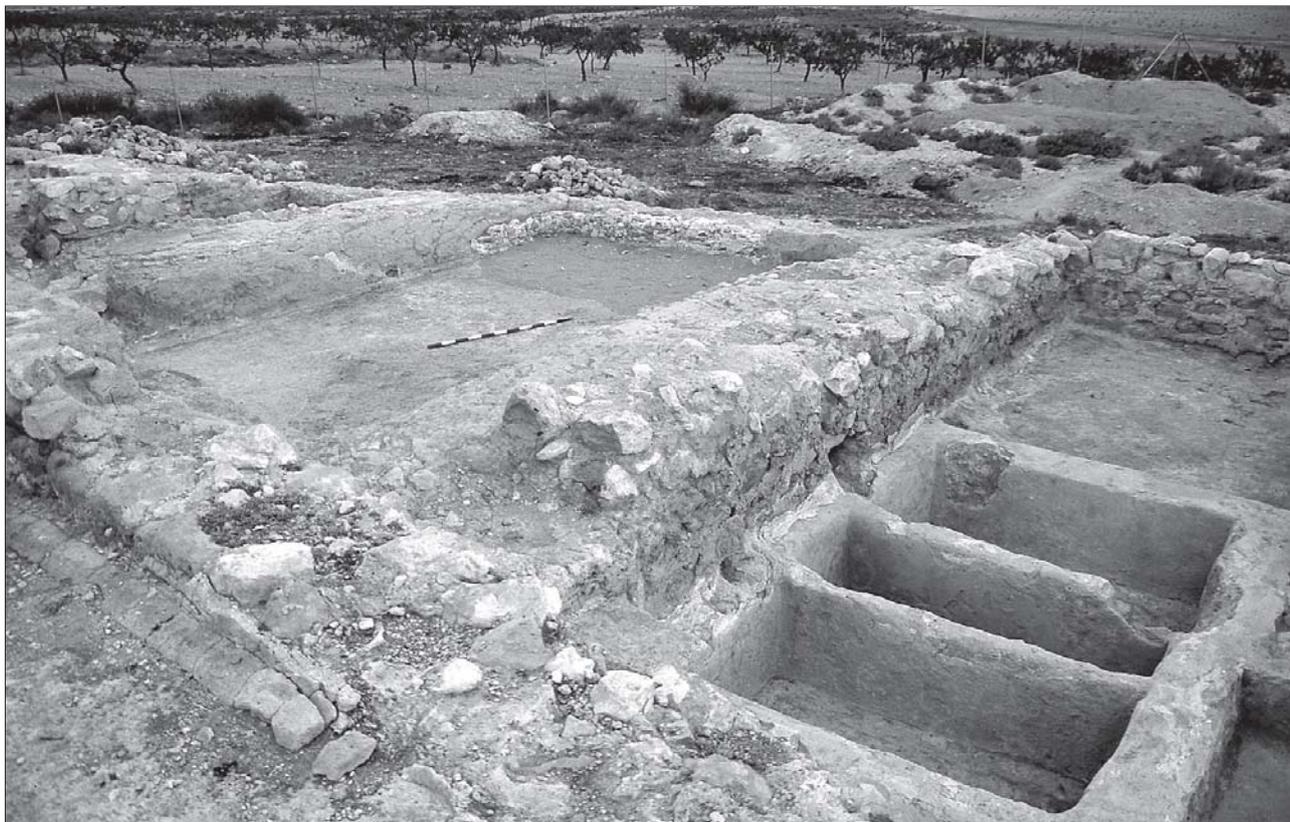
Figura 17. Habitaciones nos. 5 (*lacus*) y 9 (*tanques para la decantación*), mostrando las dos canalizaciones de comunicación para el trasvase del líquido.

otros). En este sentido, podemos citar una serie de ejemplos documentados dentro y fuera de nuestro país. Así, los descritos por Brun en el Departamento del Var (L'Ormeau y La Garde), con sendos grupos de tres piletas (BRUN, 1986, 4-5). En nuestra península, hay que citar los ejemplos andaluces de Cauche el Viejo (PERDIGUERO, 1986, 420), Huerta del Rincón (BALDOMERO-SERRANO, 1989, 354-355), Cortijo del Canal (RAYA et alii, 1989, 808), o El Gallumbar (ROMERO, 1987, 504, con una curiosa combinación de *labra* y *dolia*), así como la almazara alicantina de Canyada Joana (TRELIS, 1993, 148-149). En nuestro caso, todas las piletas se encuentran en un mismo plano respecto del gran depósito y resulta evidente que dos de ellas, comunicadas directamente con éste, se destinarían a recibir, tal vez, los aceites resultantes de diferentes prensados (fig. 17).
