**INTERVENCIÓN ARQUEOLÓGICA CON
MOTIVO DE LAS OBRAS DE REHABILITACIÓN
EN CASA DE LOS ROSENDOS (CEHEGÍN)**

SALVADOR MARTÍNEZ SÁNCHEZ

ENTREGADO: 2000

Resumen: Las obras de rehabilitación en la Casa de los Rosendos, para su uso como alojamiento turístico, han permitido documentar la información histórica allí existente y, al mismo tiempo, reutilizar vestigios arqueológicos para su posterior aprovechamiento como elementos de interés expositivo. Así se ha podido identificar la torre que aparece documentada en las fuentes históricas con el nombre de Torre de Alonso Rodríguez; así como interesantes datos sobre técnicas de construcción medieval, o el hallazgo de elementos de uso público, entre otros.

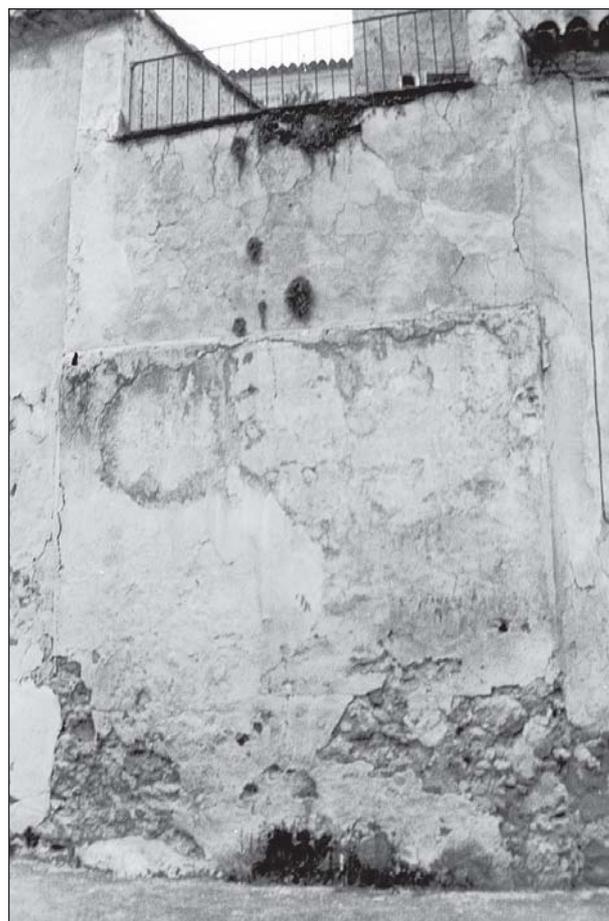
Figura 1: Aspecto que ofrecía la torre antes de la intervención.

Con las actuaciones de prospección en la cara Sur de la torre, quedó al descubierto un alzado de dos metros y medio en el que se podían observar perfectamente tres hileras de mechinales separadas entre sí 75 cm. aprox. El escalón de 13 cm., existente en la estancia A, parecía intuir la situación exacta en la que se encontraría la muralla, o lo que quedase de ella. Por su parte, la excavación de la unidad A, sacó a la luz un gran alzado de ese elemento de fortificación, entre otros hallazgos, como veremos.

La visualización total de la cara sur de la torre se vería entorpecida por el descubrimiento también de una conside-

rable zona deteriorada, debida al picado intencionado al que se vio sometida en algunas zonas y en un momento pretérito difícil de determinar. Por este motivo, presenta, en algunas zonas, una superficie irregular y de un color amarillento que viene a corresponder con la zona erosionada.

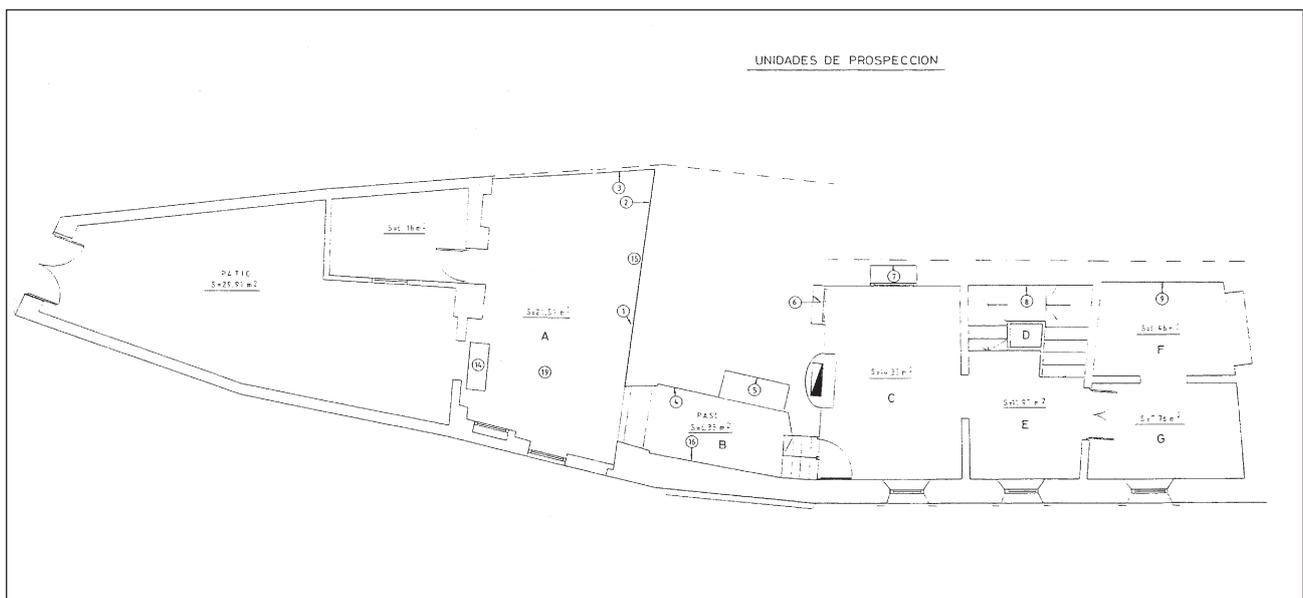
Figura 2: Planta primera. Estado actual.

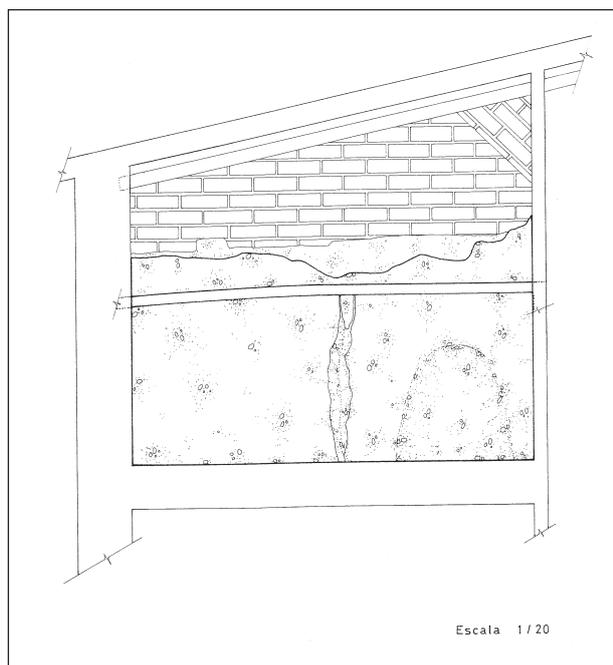
Figura 3: Torre n° 1. Alzado Norte. 2ª Planta (Casa de los Rosendos).

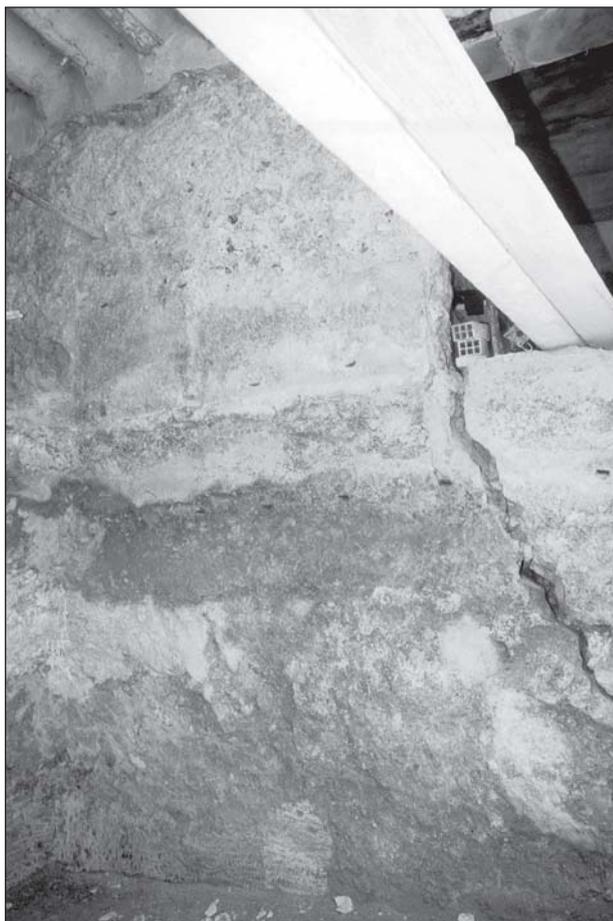
Figura 4: Aspecto que ofrece la torre avanzada la excavación de la unidad A.

- Descubrimiento de un gran alzado de muralla y de torre en los que se puede constatar con seguridad una construcción siguiendo un doble modelo: la reutilización de un importante desnivel rocoso para tallar parte del alzado de la muralla y, el resto, construido con tapial. A los 2,5 metros de alzado Sur de la torre hay que añadir ahora los 4 metros excavados, resultando, en total, 6,5

m. la altura de la torre conservada en esta cara. Por su parte, el alzado exhumado de la muralla tallada en la roca es de 4 m. de altura.

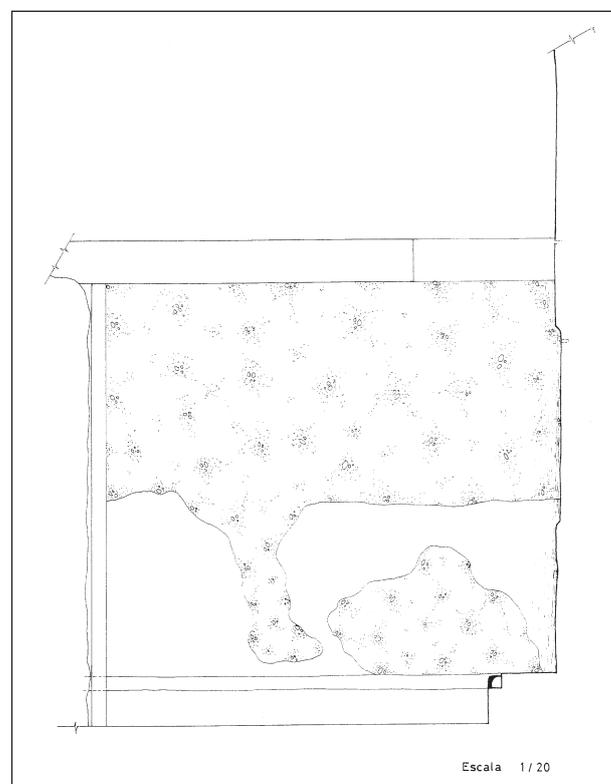
Figura 5: Lienzo de muralla nº 1. Alzado Este. Planta baja (Casa de los Rosendos).

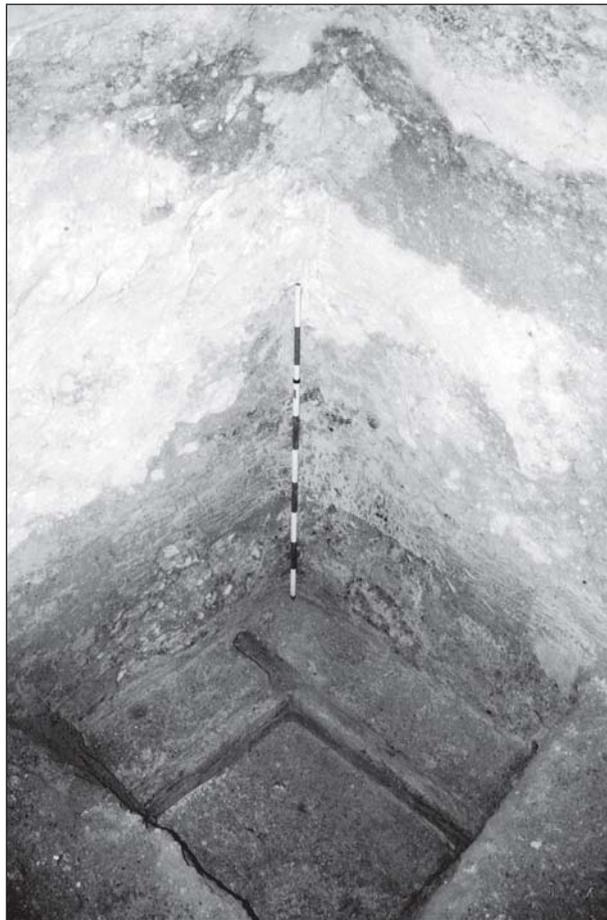
Figura 6: Momento del hallazgo del banco en la intersección de la muralla y la torre.

- f) Hallazgo de un pavimento y de un poyo de obra adosados a los pies de la muralla exhumada y de la torre en su cara Sur. Este escalón conserva la impronta dejada por los listones cuadrangulares de madera que recorrían todo el borde, protegiéndolo. Ambos elementos están asociados en el tiempo, así como también los restos de diferentes enlucidos existentes en las paredes de la muralla y torre.

- g) Los anteriores elementos arqueológicos (pavimento, escalón y revoques) parecen estar relacionados con un anterior nivel de ocupación de la antigua plaza pública en un momento en el que algunos tramos de la muralla aún se encontraban visibles y sin viviendas adosadas. La pavimentación viene a coincidir aproximadamente con la actual cota de suelo de la Plaza y el escalón parece estar hecho a medida para facilitar que los ciudadanos puedan sentarse por lo que estaríamos ante la presencia de un banco público.

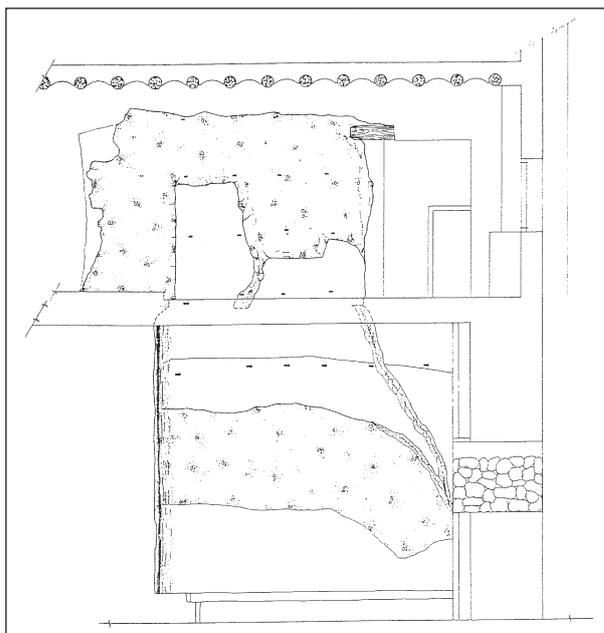
Figura 7: Torre nº 1. Alzado Sur, planta baja y primera planta.

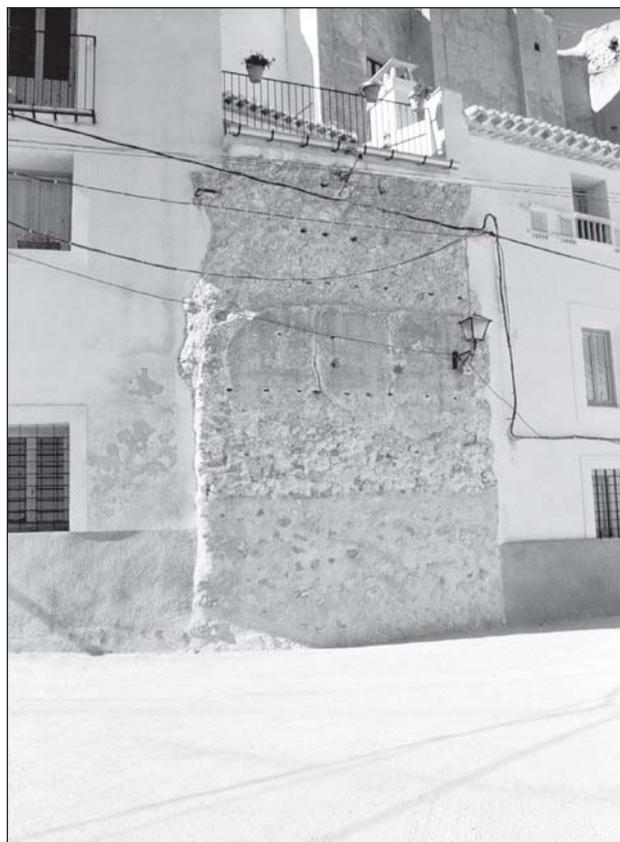
Figura 8: Aspecto que ofrece la torre tras la intervención.

Retirados los enlucidos de yeso mencionados, nos encontramos con una superficie irregular que, como en el interior de la casa, parece haber sido erosionada intencionadamente para adaptar la torre a nuevas necesidades. La parte más baja está formada por un aparejo irregular de piedras que crea un asiento de mampostería a la torre.

En la parte mejor conservada de la torre podemos advertir además ciertos elementos decorativos de tipo geométrico (quizás contemporáneos a la época de utilización como bastión defensivo), formados por algunas incisiones horizontales que trazan al parecer algunas de las hiladas simu-

Finalizada la limpieza de la torre, obteníamos una aceptable visualización de un elemento defensivo que, a partir de ahora, quedaba expuesto a los ojos de las personas que accediesen a la pública Plaza Vieja. La restauración de la fachada que engloba a la torre, en la que se ha practicado

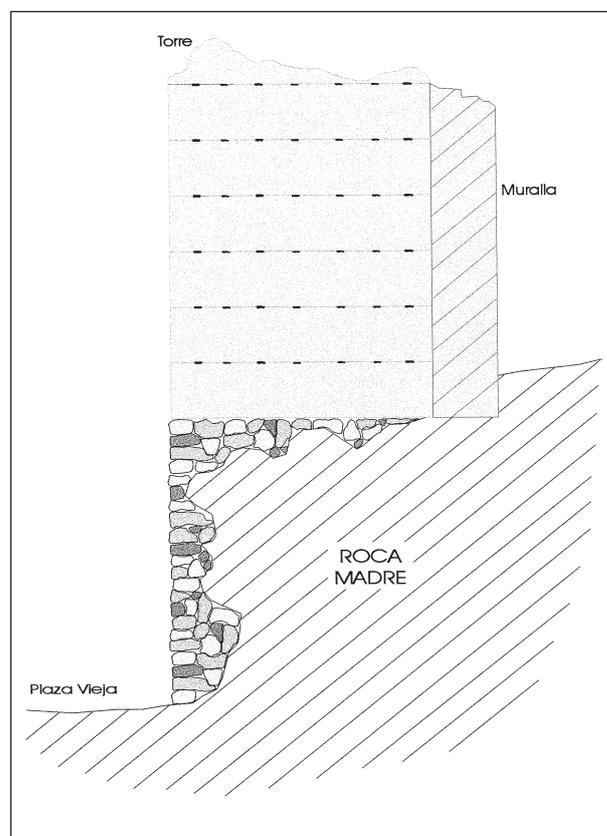
Figura 9: Sección E-O Torre de la Casa de los Rosendos. Sistema constructivo empleado.

En cuanto al sistema de construcción empleado -el tapial-, la torre amortizada en la Casa de los Rosendos presenta las características inconfundibles de los métodos empleados normalmente en las fortificaciones musulmanas de la Península Ibérica durante la Baja Edad Media. Esto es, tapias de 80 cm. de altura media formadas con mortero de cal; presencia de mechinales que marcan las diferentes tandas de encoframiento; colocación de una base de mampostería que sirve de asiento estable al encofrado y aprovechamiento de los desniveles rocosos para ofrecer unas mayores posibilidades de defensa al esquema de fortificación general.

Otra conclusión destacable se extrae a partir del análisis del sistema de construcción empleado tanto en la torre como en el fragmento de muralla hallados en el interior de la casa en cuestión. Los constructores del sistema defensivo aprovecharon el desnivel rocoso existente en este punto para tallar la parte baja de la fortificación en la roca natural del cerro. De esta manera, podemos afirmar que la fábrica del amurallamiento que protegía a la villa de Cehegín sigue un doble tratamiento: de un lado, la talla de la roca para fabricar la base de murallas y torres y, de otro, el uso de tapial para concluir dicha construcción y obtener la altura necesaria de la fortificación.

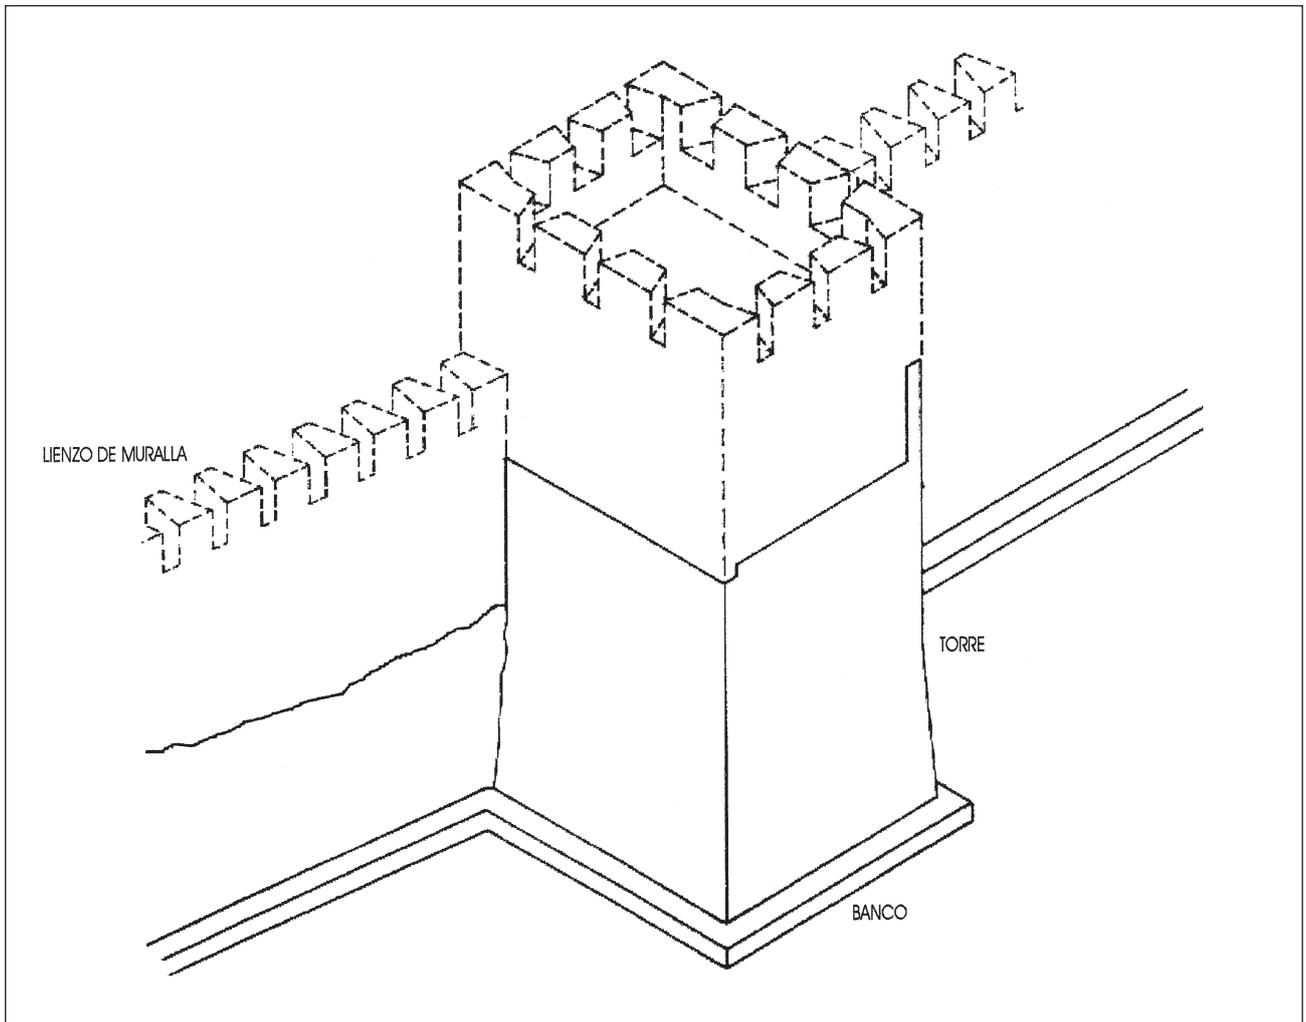
Figura 10: Reconstrucción ideal Torre Casa de los Rosendos.

El estudio de la torre hallada en el interior de la casa permite documentar también datos interesantes. Así se ha podido comprobar que esta torre sigue el modelo de las demás torres de la cerca medieval de Cehegín, en las que una gran parte de las mismas tienen una estructura maciza -en este caso concreto, se aproxima a los 7 metros de altura-. O el tipo de construcción, el tapial, que también sigue siendo el mismo modelo, repitiendo formas y medidas de la tradición islámica. Así como también destacaba la, más que probable, utilización de sillares simulados en la obra de tapial, para dar una mayor sensación de fortaleza a la torre.

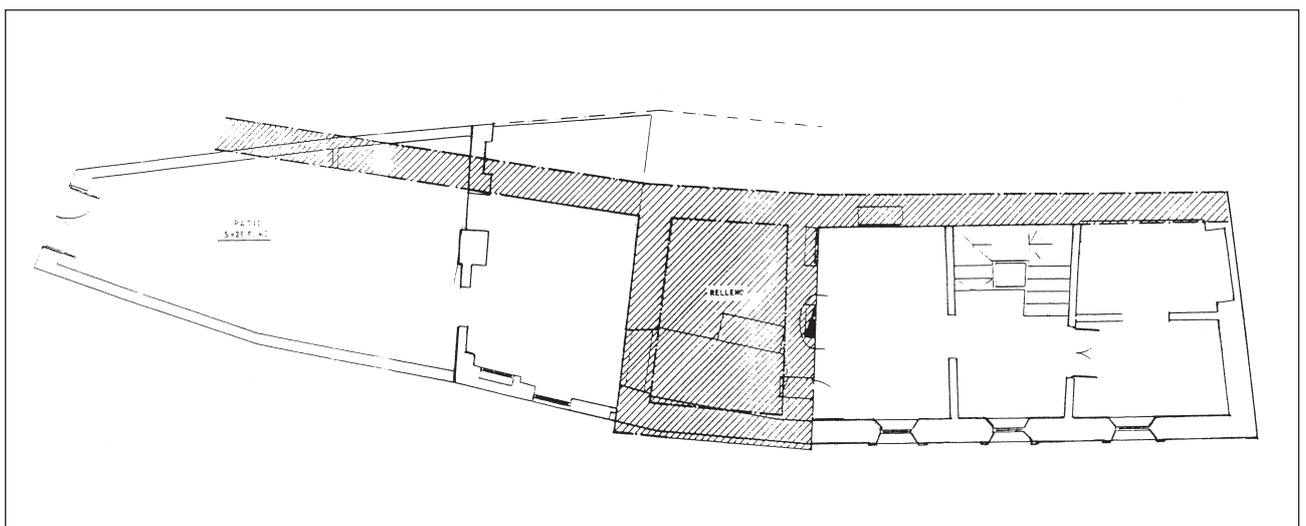
Figura 11: Trazado de muralla y torre n° 1. Planta primera. Estado actual.
