INTERVENCIONES EN LOS CASCOS URBANOS DE LA REGIÓN

EXCAVACIÓN ARQUEOLÓGICA EN LA CALLE MERCADO, NÚMERO 5 DE ÁGUILAS

LA EXCAVACIÓN ARQUEOLÓGICA DEL SECTOR SUR DEL ATRIO DE LA IGLESIA DE SAN LÁZARO OBISPO (ALHAMA DE MURCIA)

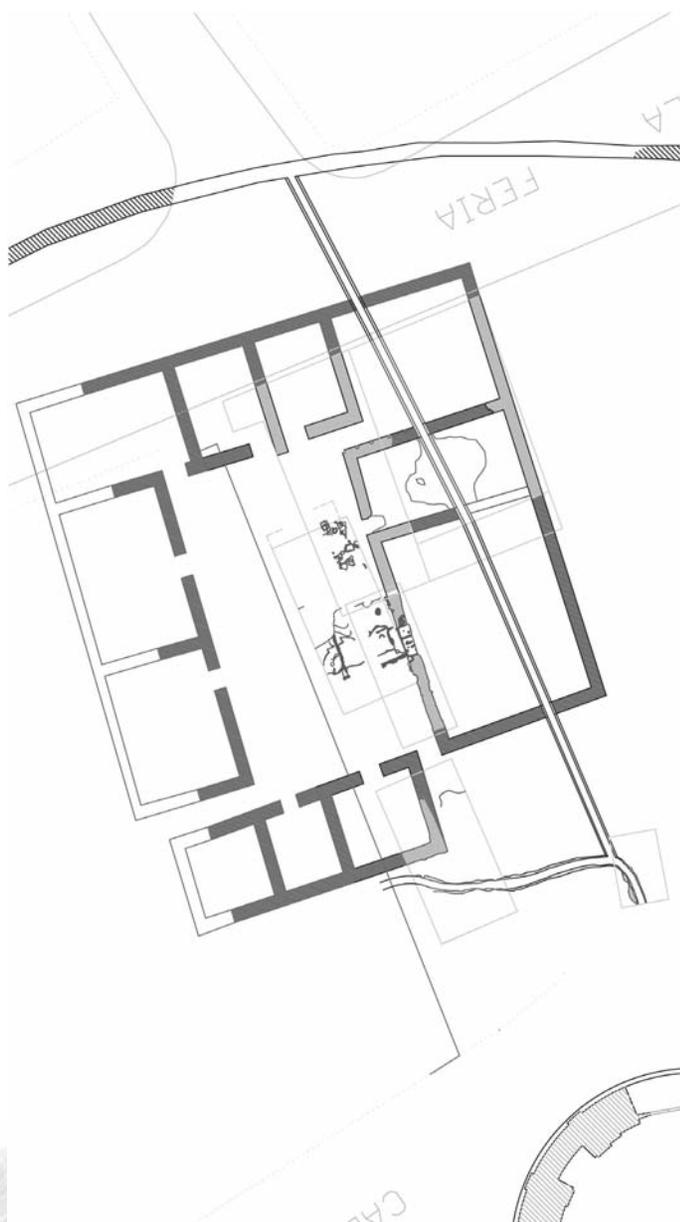
Figura 1. Hipótesis de trabajo planteada para la *domus* excavada, en base a casas de los siglos I-II d.C. en torno a un patio.

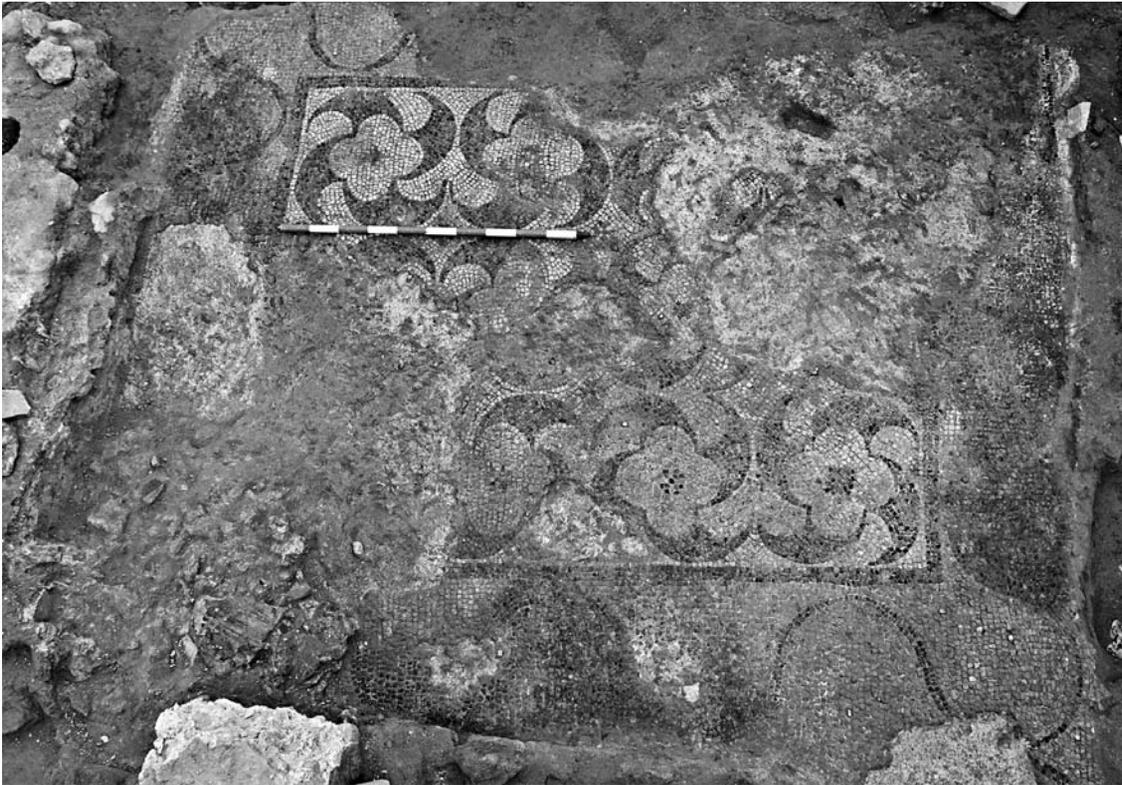
Lámina 3. Mosaico del siglo II d.C. de la habitación nº 3 (foto: Salvador García).

La excavación de la habitación nº 3 de esta *domus* romana ha permitido documentar este pavimento musivario altoimperial de principios del siglo II d.C. Su campo central se compone de un solo motivo, repetido y dispuesto en tres líneas paralelas. Dicho motivo está formado por cuatro peltas negras dispuestas de forma que asemeje un molinete girando. Esta unión crea en su interior una cruz polilobulada con teselas blancas, en cuyo interior aparece un rombo central

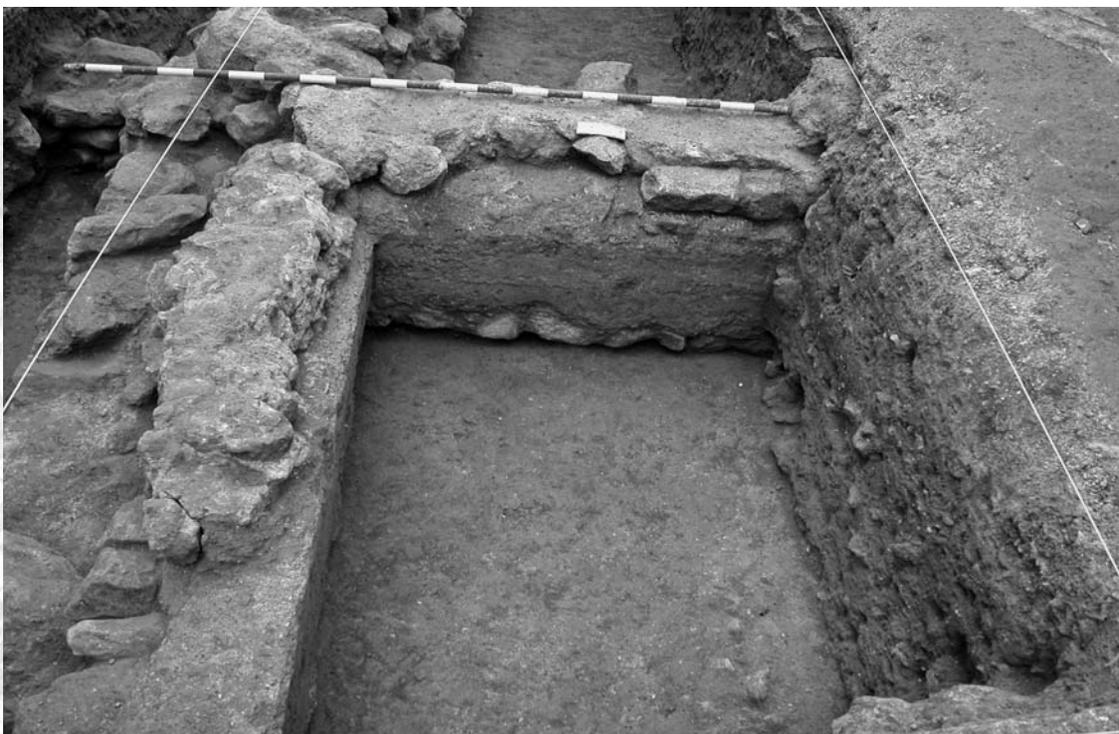
Lámina 2. Detalle del muro encofrado de cal y canto en el espacio I.

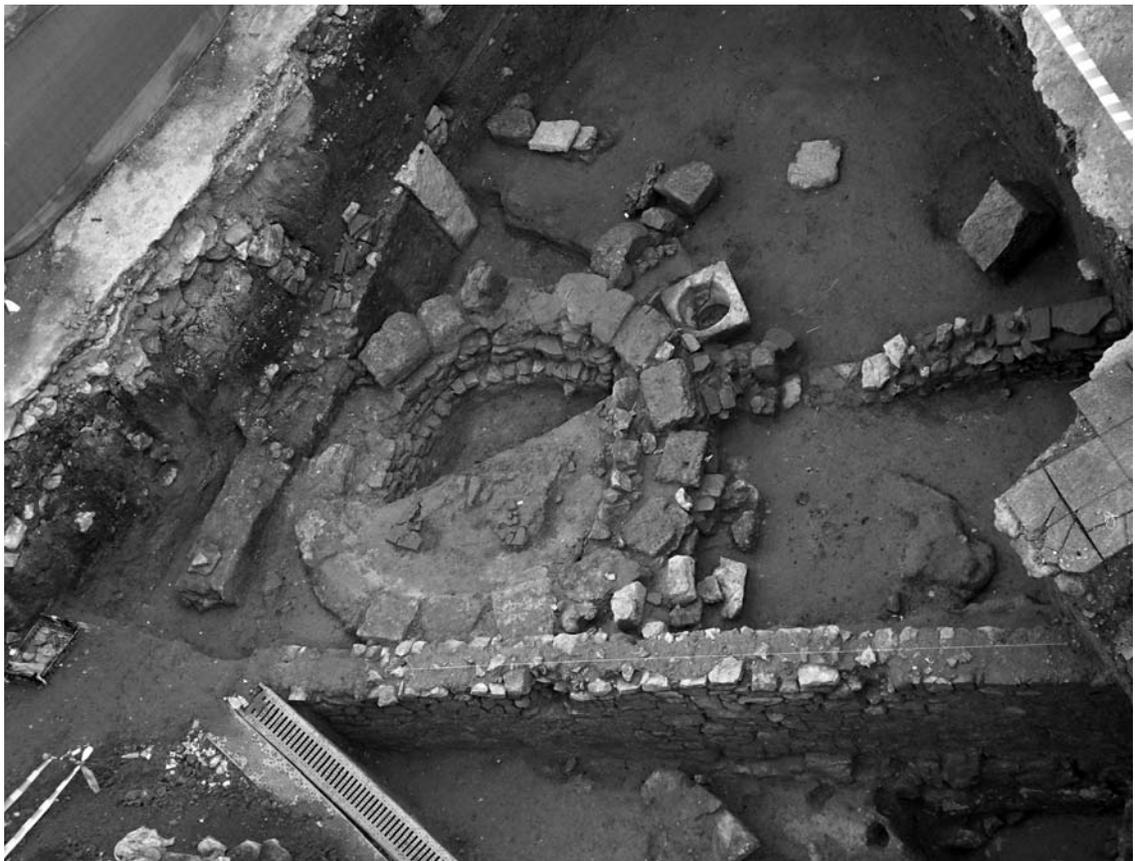
Lámina 1. Detalle del sector 2: horno (UE 1071) y pileta (UE 1090).

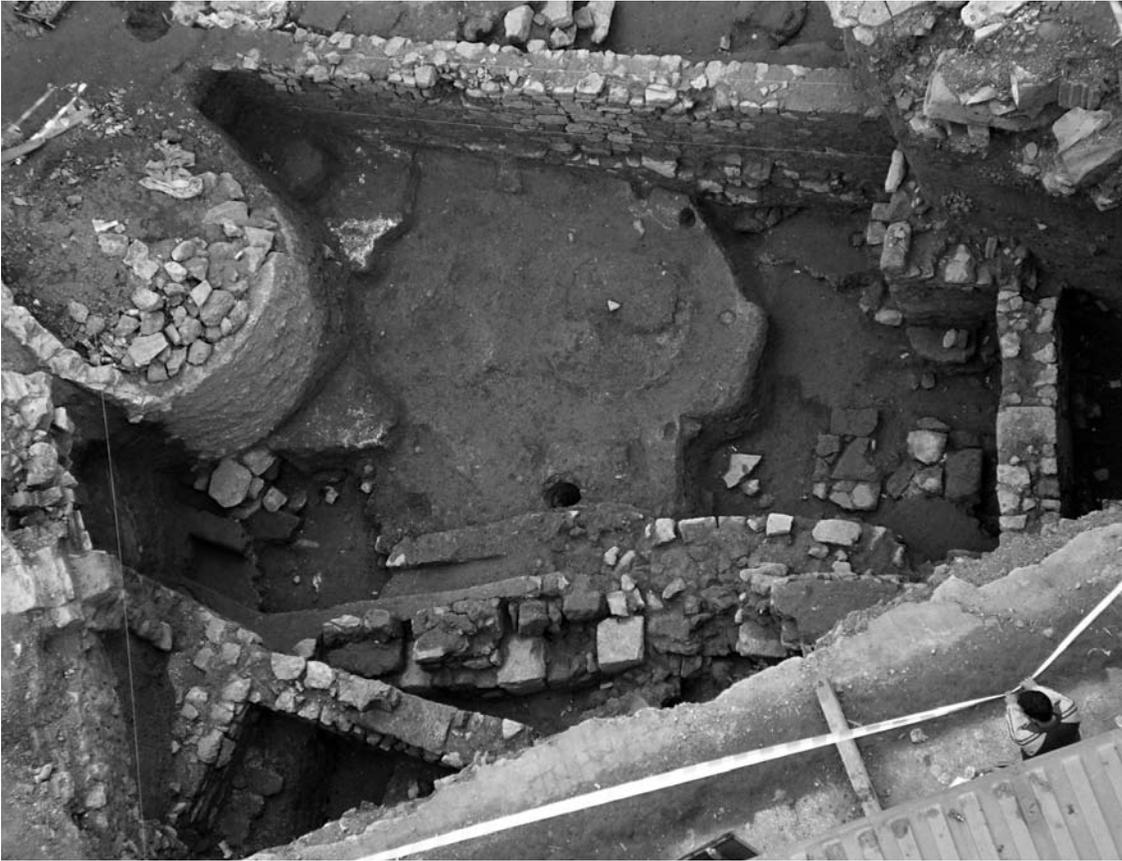
Lámina 2. Detalle del sector 1: mortero hidráulico (UE 1160), pozo romano (UE 1205) y canalización (UE 1115).

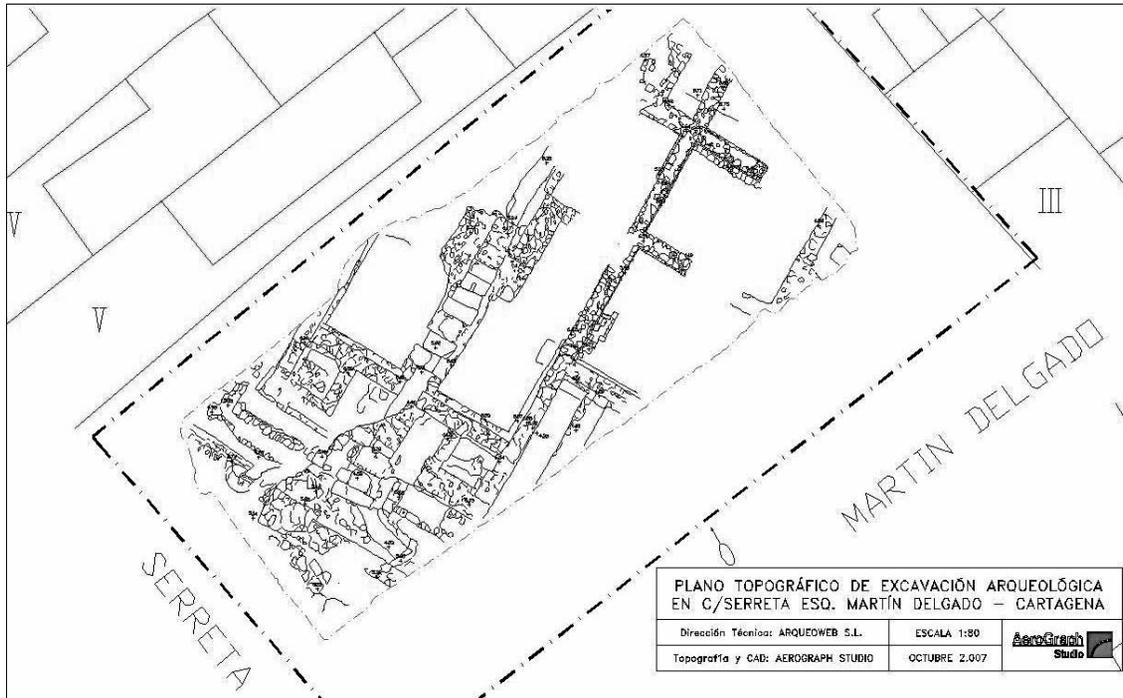
Figura 1. Plano topográfico de la excavación.

Las cuatro alineaciones principales forman un rectángulo que es atravesado por su parte central por una gran canalización cubierta por bloques de arenisca y revestida con un mortero hidrófugo. Posee una sección rectangular, más alta que ancha. La cubierta se conserva en su tramo central y se ha perdido allí donde las intrusiones contemporáneas (tuberías, pozos ciegos) han hecho más daño. Sin embargo, entre todas las losas de arenisca se ha conservado in situ una laja de caliza que debe corresponderse con el rastro de una reparación antigua del *specus*.

Aunque el tramo conservado es pequeño, podemos intentar hacer un cálculo aproximado del caudal máximo que, en determinados momentos, pudo llevar el canal. Atendiendo al calado máximo que posee en el inicio del tramo conservado, a la inexistencia de concreciones y siguiendo la fórmula de Manning, el canal podía llegar a transportar como máximo 1,222 m³/s, es decir, 1.222 litros por segundo, 105.580,8 m³/día.

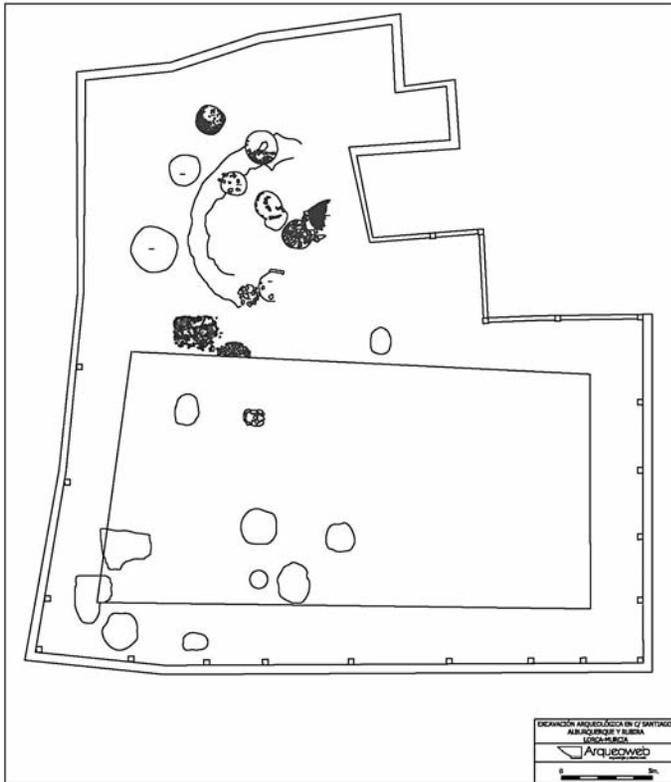
Figura 1. Planta de la fase I y II. Silos y estructura de adobe.

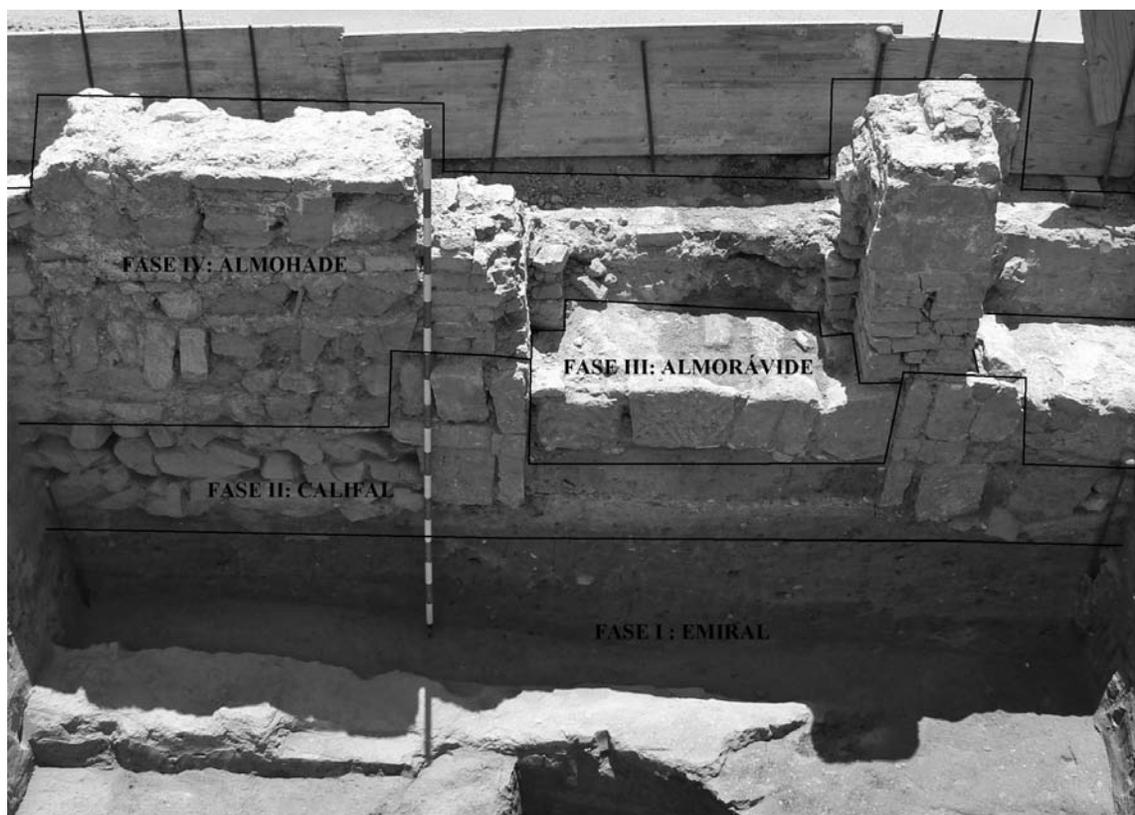
Lámina 2. Secuencia de las fases documentadas desde el punto de vista constructivo.

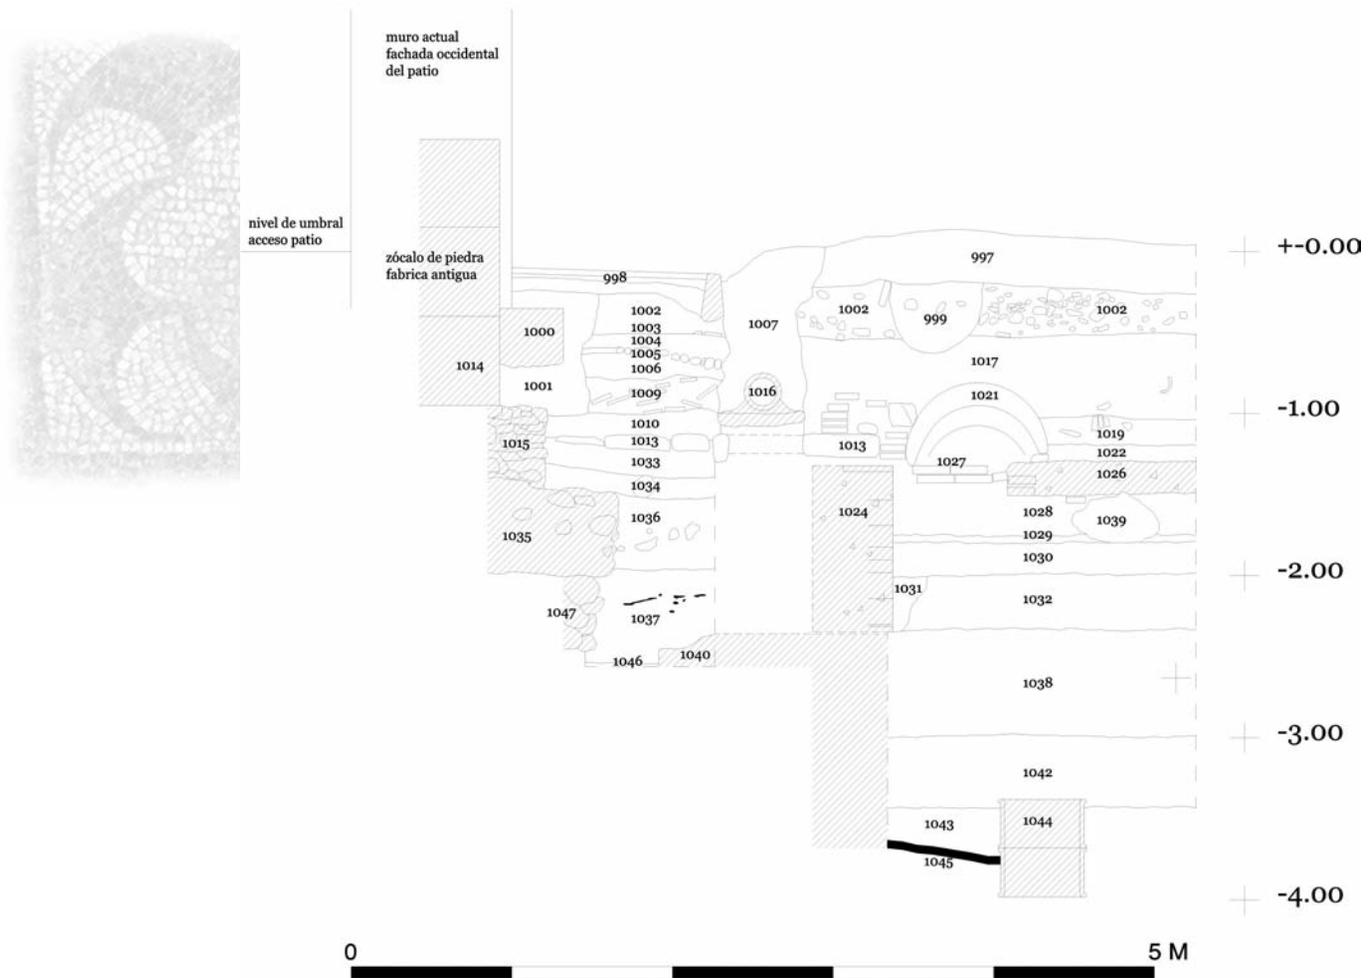
Figura 1. Perfil norte y sección del sondeo.

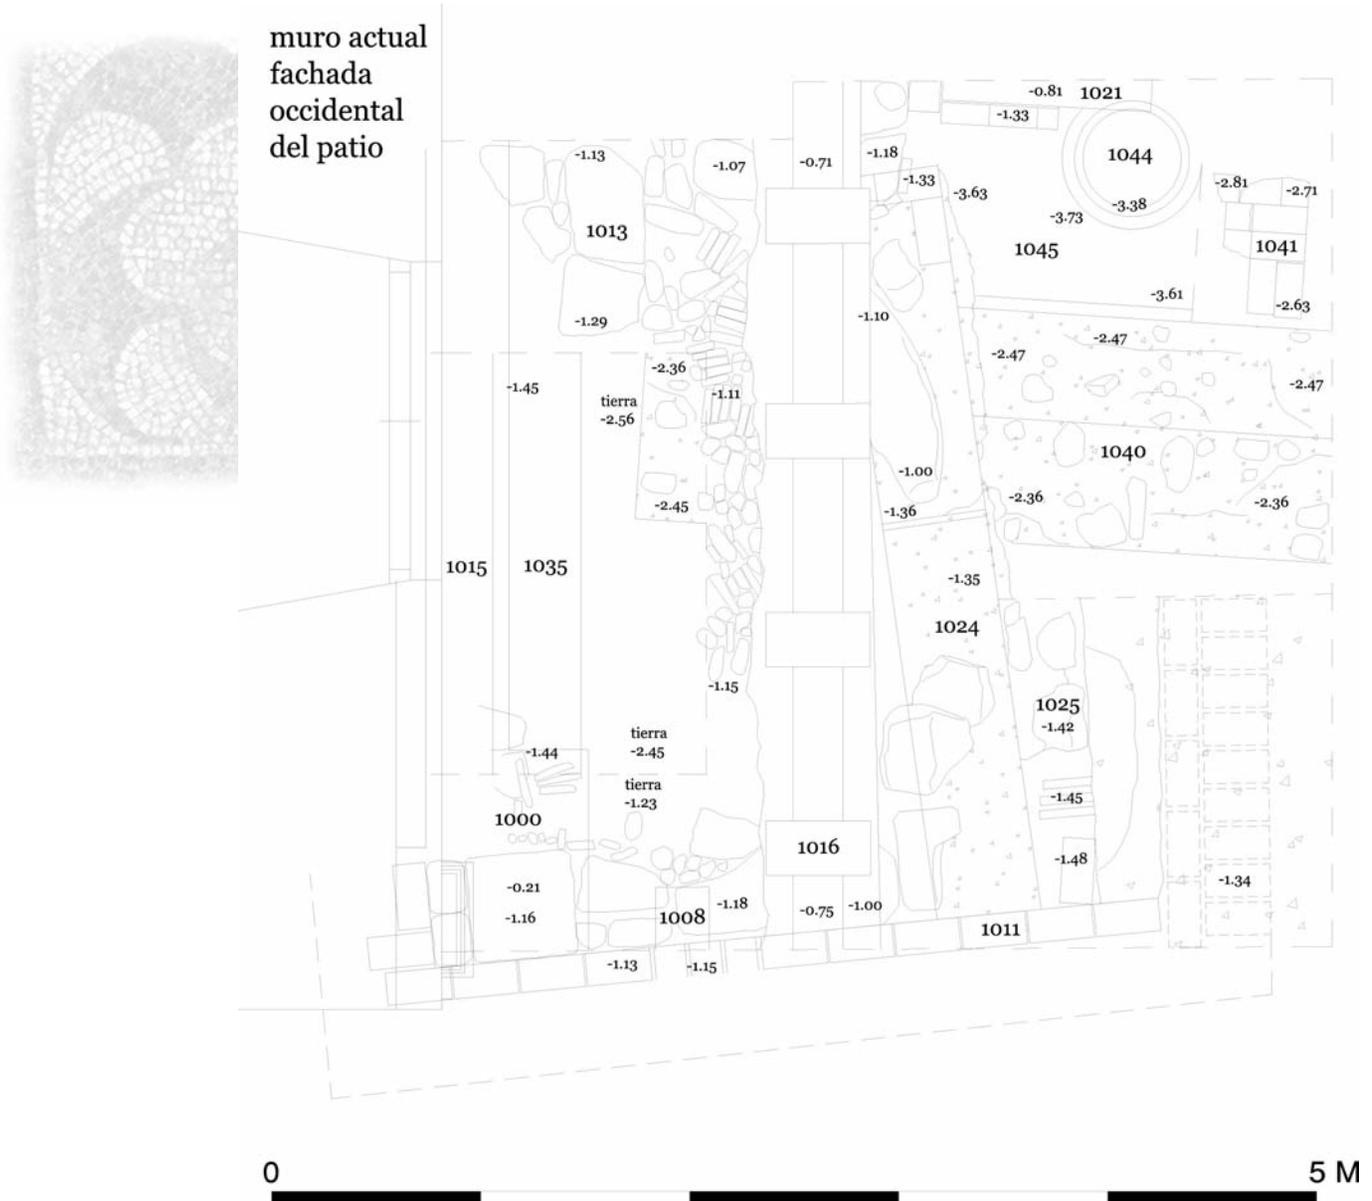
Figura 2. Planta general de las estructuras exhumadas en el sondeo.

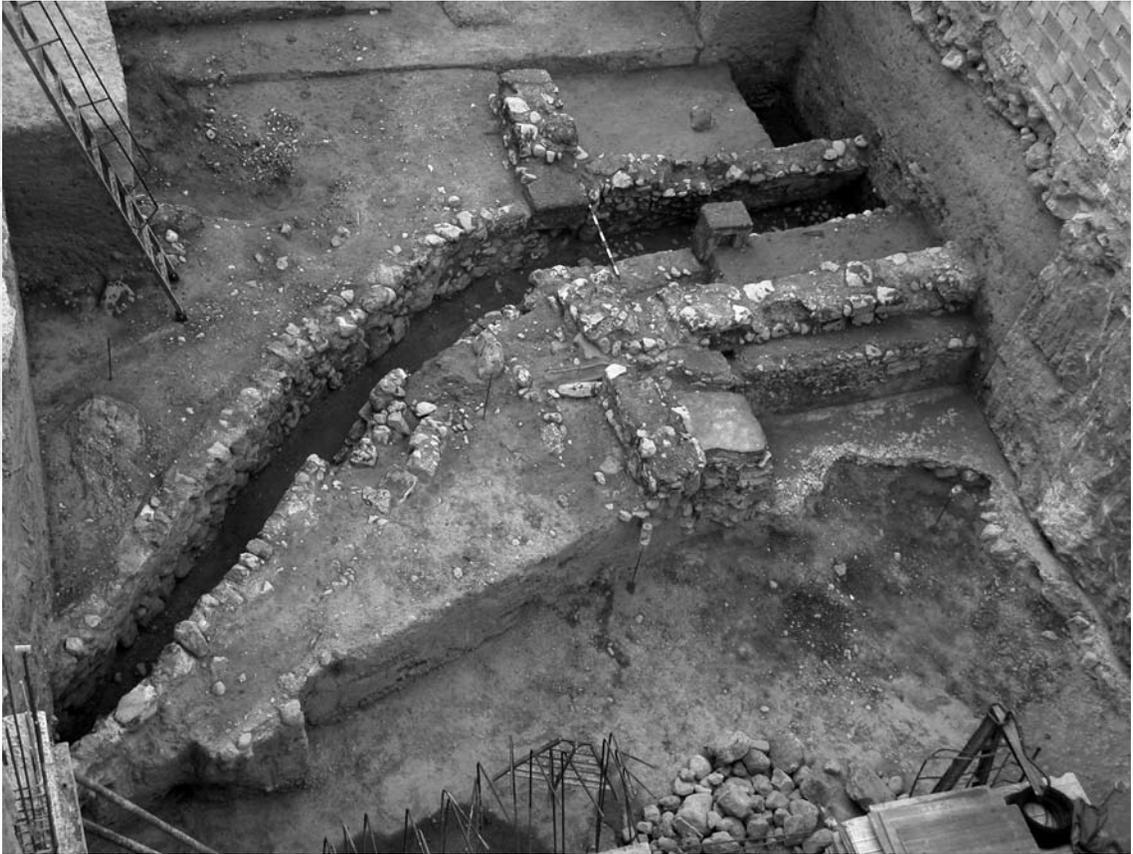
Lámina 1. Vista general de las estructuras documentadas. Se puede apreciar una gran canalización que servía para el desagüe de las aguas termales, así como la conservación parcial de una de las salas destinadas al baño.

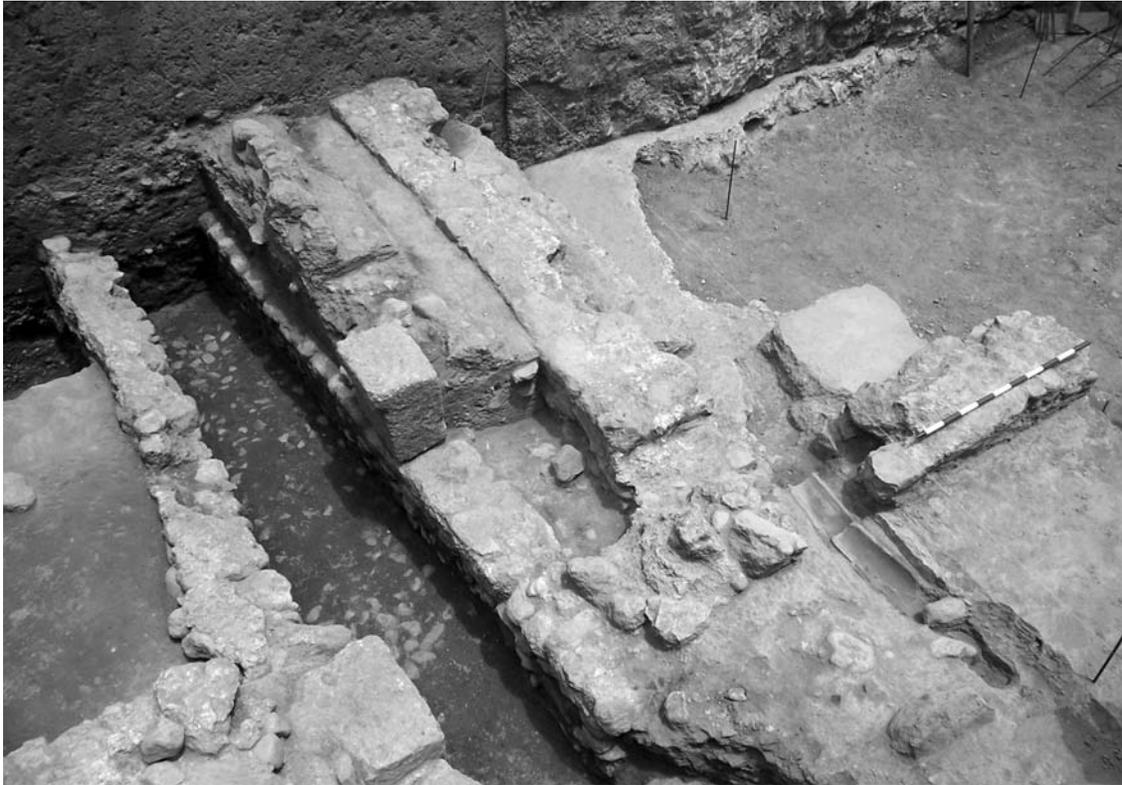
Lámina 2. Detalle de la canalización y espacio para el baño en el que se aprecian dos ímbrices que servían para la entrada de agua a la sala de baño.

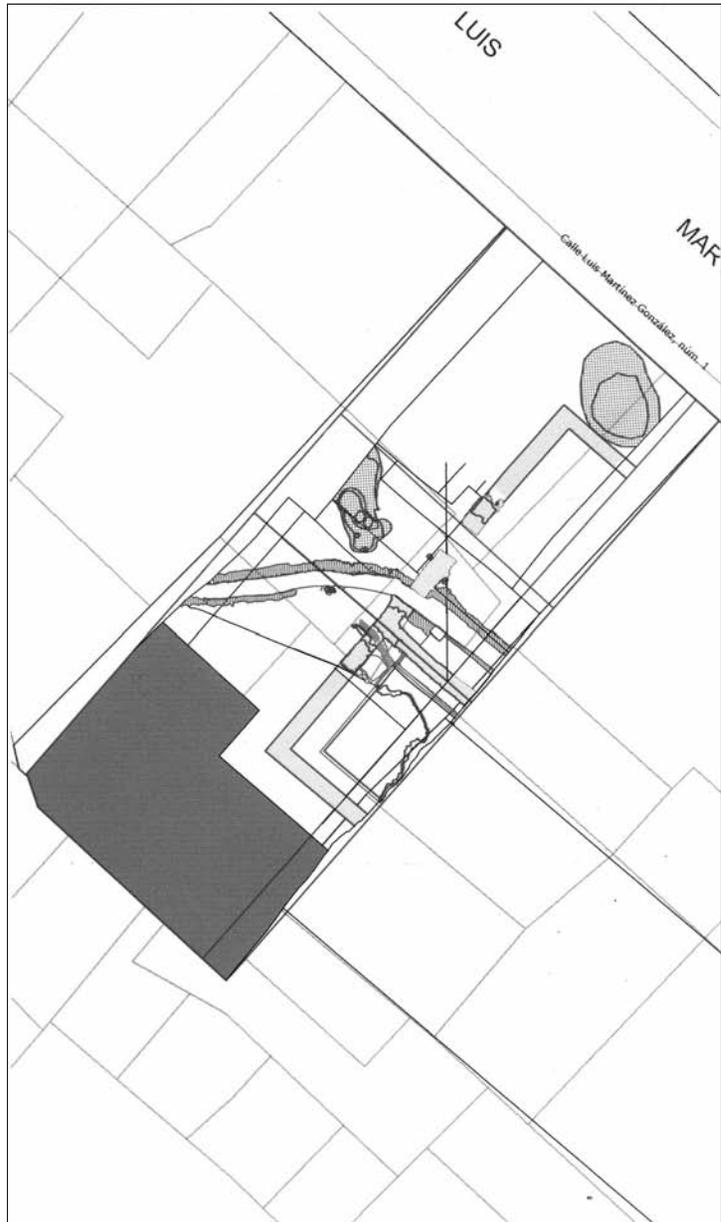
Figura 1. Planimetría de los restos hallados en el conjunto del solar excavado. Aparecen reflejados dos vertederos que aportaron abundante material cerámico, así como dos de las habitaciones del complejo balnear.
