LOS MOLINOS DE AGUA EN LA CUENCA DEL MEDIO ALMANZORA (ALMERIA). EL ARROYO ACEITUNO COMO EJEMPLO. VISTA DEL PASADO Y PERSPECTIVA PARA EL FUTURO.

Francisco José Martínez López
Antonio Granero Gallego

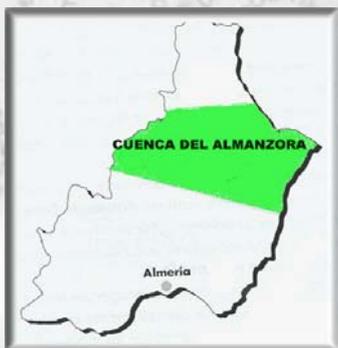
2. SITUACIÓN GEOGRÁFICA DEL ARROYO ACEITUNO.

La cuenca del río Almanzora es la segunda más extensa de Andalucía, con 2611,3 Km². Se extiende desde los límites de las provincias de Almería y Granada, zona norte de la Sierra de Baza hasta Villaricos en Cuevas del Almanzora y fluye entre la Sierra de las Estancias y Sierra de Filabres principalmente, para ser estrangulada por la Sierra de Almagro y Sierra Almagrera en su tramo final.

El Arroyo Aceituno se ubica en la cuenca del Medio Almanzora, en su margen derecho y abarca los términos municipales de Arboleas, Cantoria, Albanchez y Cóbdar. Forma parte de uno de los dos ramales de la Sierra de los Filabres, en concreto el que se inclina en dirección nor-noreste.

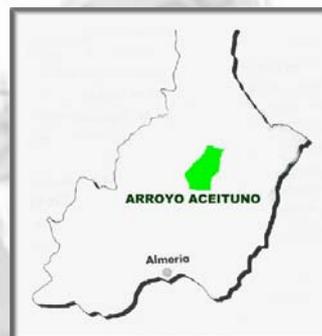
Se encuentra circundado de montes de escasa altitud, destacando en su margen derecho la Loma del Alamillo a 868 m., La Calera a 846 m., La Peñica a 872 m., Los Llongueras a 852 m., Cerro Longaniza a 822 m., El Rubial a 698 m., La Loma del Lentisco Macho a 658 m., La Loma de los Barrancones a 572 m., La Umbría a 524 m., El Puntal de la Pinada a 485 m. y Cerro Gordo a 438 m. y en su margen izquierdo el Cerro del Conejo a 834 m., Cerro Lijar a 795 m., las Lomas del Señor sobre los 650 m., El Rollo a 622 m., El Cerro de Los Cojos a 429 m. y el Cerro de la Solana a 429 m., presentando un importante desnivel, pasando desde los 720 m. en el t.m. de Cóbdar a los 268 en su desembocadura al río Almanzora en el t.m. de Arboleas., con un desnivel de 452 m. y una pendiente de casi el 1,5% que pone de manifiesto su carácter eminentemente torrencial, si se tiene en cuenta el régimen de lluvias de la zona.

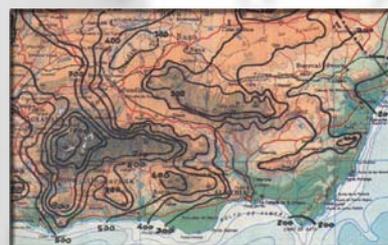
Mapa pluviométrico de Andalucía

La cuenca del Medio Almanzora, con su cauce seco prácticamente, tiene junto con el Cabo de Gata, menos de 20 días anuales de precipitación, lo que denota el tratarse de la cuenca más seca en Andalucía. Presenta una media de tan sólo 300 mm. anuales, que es incluso menor en algunos tramos, tal es el de caso de Zurgena, con 250 mm.

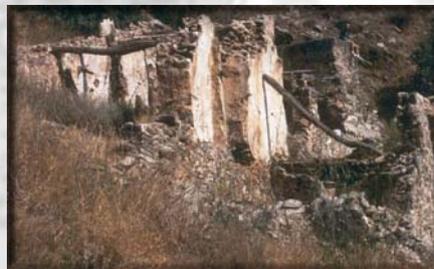
Llama especialmente la atención el hecho de que uno de los palahierros aún permanezca siendo un tronco de árbol reforzado con varias sortijas, mientras que el otro palahierro lo sea metálico.

Respecto a la sala de molienda, ésta se encuentra totalmente arruinada, la techumbre y el follaje la hacen prácticamente irreconocible.

El cubo se encuentra en bastante buen estado de conservación, como viene sucediendo con los molinos hidráulicos de la zona. Tiene un diámetro de 80 cm. y se encuentra reforzado con paredes de 60 cm. de grosor, con un desnivel hasta el saetín de unos 8 m.

Es destacable también el trazado del cao en ángulo recto, sus 14,3 m. de longitud y su considerable profundidad, de 2,2 m. sorteada de planchas de pizarra colocadas escalonadamente a un metro de separación (en planta) y entre 50-70 cm. (en alzado).

La balsa que se encuentra aprovechando la ladera, ha sido modificada interiormente para reconducir el agua, mediante una canalización.

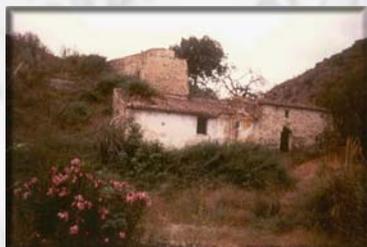
Es la segunda construcción molinera del Arroyo Aceituno y se encuentra ubicada en una zona de difícil acceso, en el paraje denominado El Estrecho. Éste sufrió un importante incendio en 1995 que dejó en estado ruinoso el interior del molino.

La sala de molienda tan solo deja manifestar los restos de sus 2 muelas con las 4 piedras de gajos, reforzadas cada una mediante sendos anillos metálicos.

Sin embargo, es el cubo imponente en la construcción, el que delata la envergadura de lo que debió ser esta construcción molinera, comunicado mediante el cao de características similares al existente aguas arriba, molino de Los Borregos y también al que existe inmediatamente después, aguas abajo, molino de Los Calesas, lo que sumado a la cercanía entre ellos hace sospechar en la existencia de demasiadas coincidencias constructivas.

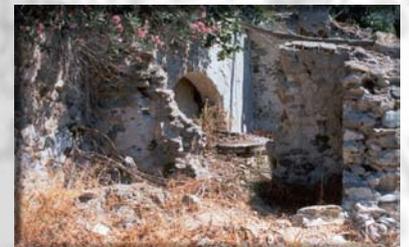
En el edificio hoy se puede identificar por su aceptable estado de conservación tanto la balsa, como el cubo; éste de 100 cm de \varnothing y paredes de 40 cm de espesor, separado de aquella a través del cao, de 70 cm de ancho.

Con la techumbre derruida, el local de la molienda de 14 m², presenta una muela, con dos piedras de 110 cm de \varnothing en bastante buen estado, éstas son de 6 gajos cerrados con una armadura metálica a modo de faja, sin rastro alguno de la tolva, tampoco del resto de útiles (cabria, ...).

Adjunto a la sala de la molinera se encuentran los restos de una cuadra empleada para el alojamiento de las bestias que transportaban los cereales. En la actualidad atravesada por un camino vecinal.

En cuanto al cárcavo, aún presenta restos en mal estado de conservación, tanto del eje como del rodezno, ambos de madera, como se aprecia en la fotografía.

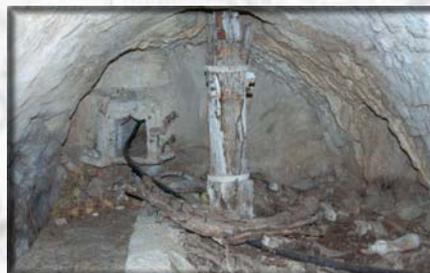
El molino harinero de Los Pardos, que funcionó con una muela, recibía la energía del salto de agua, a través de un cubo de 8 m., que previamente se almacenaba en una balsa de unos 170 m³ y que se abastecía del caudal procedente de la Cimbra del Molino, se trataba de una acequia cimbrada cuyo nacimiento se encuentra en la margen izquierda del Arroyo Aceituno, debajo del cementerio de la cortijada de Los Pardos. Ésta ha sufrido numerosas reparaciones y continuadas limpiezas.

El cimbrado de la acequia fue una medida obligada para evitar que los barros lo cegaran durante las crecidas del arroyo y en definitiva para mejorar la higiene de la acequia, evitando de este modo la obstrucción de las aguas en su recorrido hacia el molino.

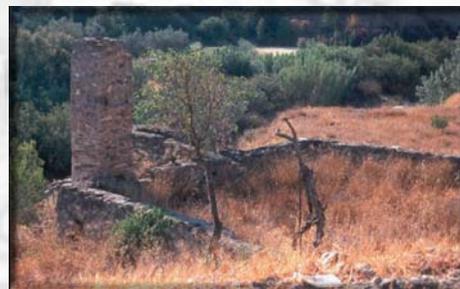
En la margen izquierda del Arroyo Aceituno, según bajamos y al pie de la cortijada de Los Cojos que da nombre al molino, se encuentran los restos en ruínas, y semienterrados por las sucesivas riadas, de la única construcción molinera del Aceituno que llegó a funcionar con gasógeno; es el denominado molino de Los Cojos, de Los Almeros o simplemente el "molino de vapor".

Este inteligente molinero, a consecuencia de la sequía, hizo traer una máquina de vapor desde Italia, que funcionaba con carbón, para hacer mover de esta manera al arte de la molienda. En la actualidad, prácticamente el único resto de este tipo de instalación es la imponente chimenea. Al respecto, cuenta la tradición del lugar que cuando el molinero abandonó la instalación le quitó una pieza a la máquina, ahora ya desaparecida, para que de esta forma nadie la pusiera en marcha.

En la actualidad, el estado prácticamente de ruína total, excepto el cubo, el cao, la chimenea y la balsa, deja entrever lo que pudo ser la sala de molienda, las cuadras y la sala de la máquina de vapor.

La balsa con una capacidad de unos 200 m³ aprox., disponía de una salida hacia el cubo de 100 cm de Ø, mediante el cao que con una longitud de 5 m. presentaba dos alturas diferentes, en un intento por ganar ese incremento de energía potencial cuando los caudales escaseaban. Ese diferencial en la altura podía alcanzar hasta los 110 cm.

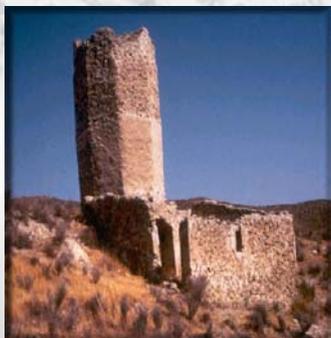
Dispone esta zona, por tanto, del único ejemplar de construcción molinera movida por el viento, de la que tan sólo quedan restos estructurales, destacando por su majestuosidad, la rareza de la torre de base hexagonal que domina el horizonte entre el Cerro de la Solana (a 459 m.) y el Cerro de los Cojos (a 429 m.)¹, en una pequeña cota a 401 m. sobre el nivel del mar, cercana a la pista que conduce al paraje de "La Cinta" en Arboleas.

La torre presenta una altura de 5,8 m. con un grosor de paredes de 65 cm. a base de un conglomerado de piedra del lugar argamasada con yeso y los restos de la sala de molienda comunicada con la torre por su base, de unos 17,5 m², de la cual sólo quedan las tapías.

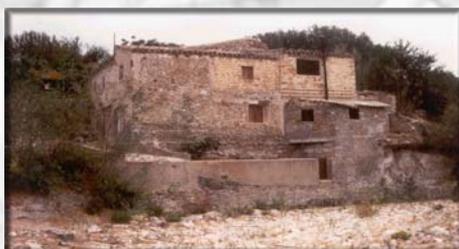
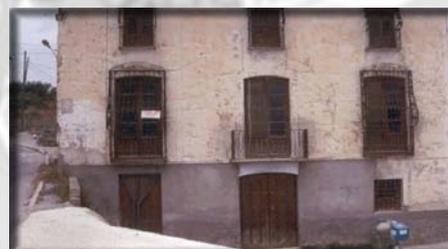
- b) **Rehabilitación** como vivienda. Antes por parte de los habitantes autóctonos, ahora por parte de foráneos, principalmente anglosajones. Del primer caso tenemos el molino de León en Arboleas (foto de la izquierda) o el molino de Los Calesas en Albánchez. En el segundo caso tendríamos ejemplos como el molino de El Germán, ahora llamado molino de Los Ingleses por la gente del lugar (foto de la derecha).
