INTERVENCIONES ARQUEOLÓGICAS EN EL CASTILLO DE LORCA PARA ADECUAR SU USO TURÍSTICO COMO LA FORTALEZA DEL SOL (AÑOS 2001-2003)

ENRIQUE SALVADOR PÉREZ RICHARD*

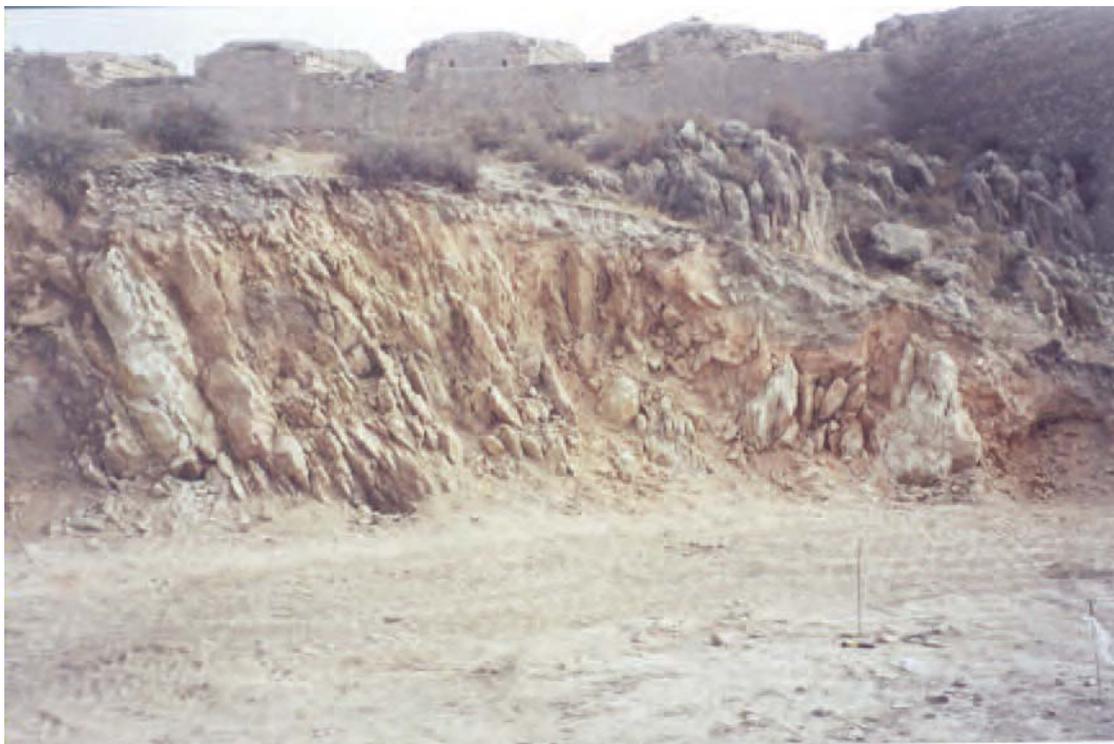
Lámina 1. Desmonte de la ladera para ubicar la Máquina del Tiempo.

Tiempo". Se retiró a mano el estrato superficial, realizando algunos sondeos que certificaron que los sedimentos eran rellenos modernos que tenían escasa potencia (de unos 50 cm de media, aunque en algunos puntos se hizo mayor pero sin que se presentaran cambios en el relleno o estructuras de tipo silo, sino simplemente adaptándose a la ladera), apareciendo la roca bajo ellos. Una vez hecho esto se continuó con el desfonde a máquina, recortando la ladera de roca para hacer hueco donde empotrar el edificio, supervisando todo el proceso (Lám. 1).

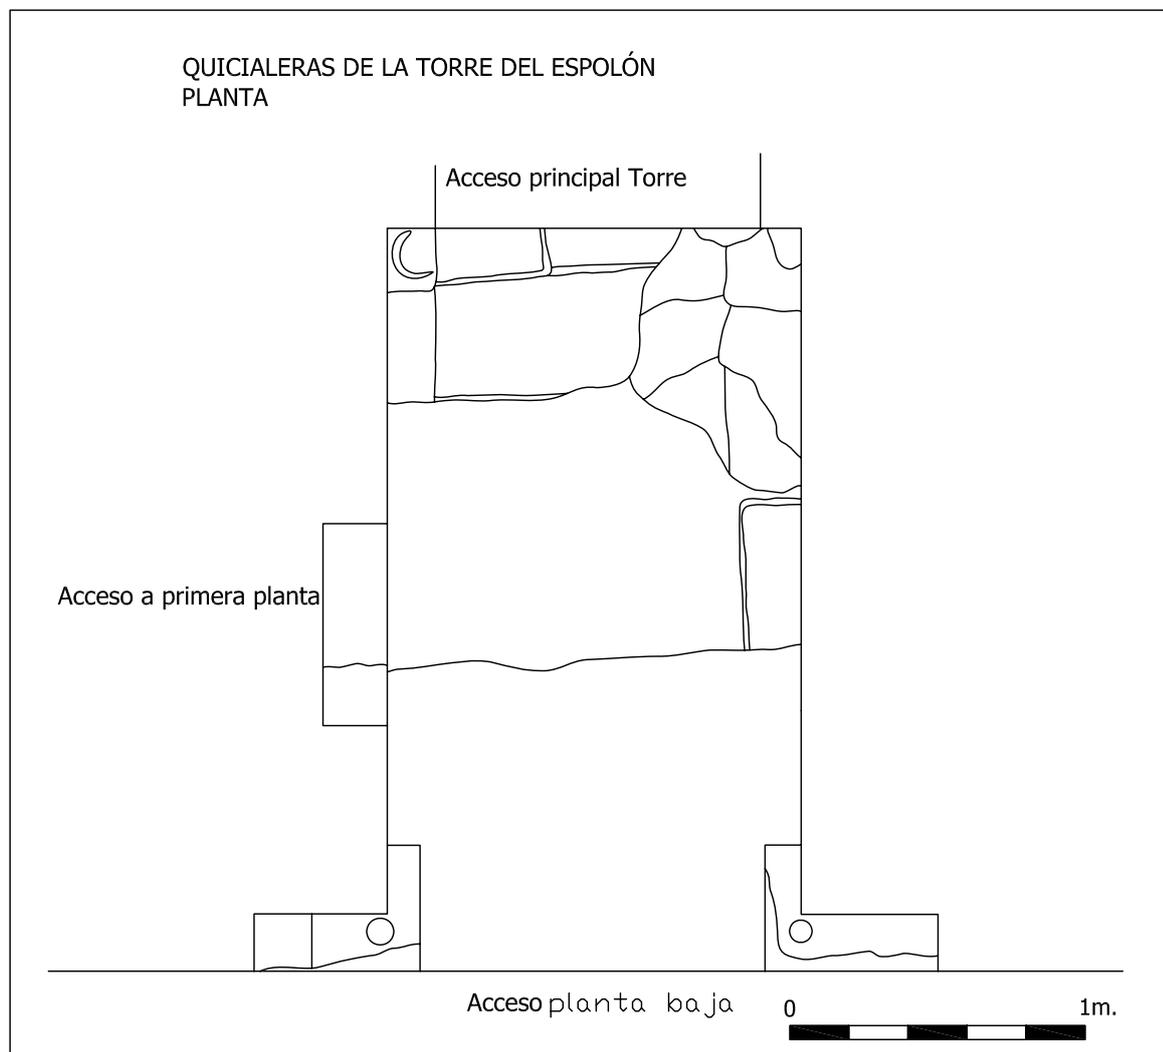
Figura 2. Quicaleras de la Torre del Espolón.

Se han podido recuperar *las quicialeras originales* (Fig. 2) de la puerta de entrada y otras, de las que no había indicios aparentes, que están a la entrada de la estancia. En cuanto a las quicialeras de la puerta de entrada, sólo queda la de la izquierda (si miramos desde el interior de la Torre hacia fuera), ya que la de la derecha fue destruida al colocar el suelo y meter unos cables para dar luz a la torre en años anteriores. La quicialera de la izquierda poseería un diámetro aproximado de unos 10-12 cm, ya que también ha sido destruida en parte. Y en lo que se refiere a las quicialeras de la entrada de la estancia de la planta baja, tienen unos 8 cm de diámetro por unos 5 cm de profundidad y dan la impresión de conservar restos de un enlucido o encalado de entre 1 y 2 mm de espesor. Ambas están practicadas en un solo sillar cada una, habiendo sufrido la de la derecha una rotura parcial debido a la colocación de los cables de luz mencionados anteriormen-

te. Estos sillares fueron recortados en la época en la que se colocó el suelo de los años 70 del siglo XX. Lo curioso de estas quicialeras es que no se han hallado muestras aparentes de que existiese algo similar en la parte superior del arco ni en los sillares del mismo, lo que no permite aclarar definitivamente el tipo de cerramiento de la sala, si bien se pueden avanzar dos hipótesis: una puerta de doble hoja; o dos simples tableros de madera, más para separar el rellano de entrada de la sala, que una puerta real.

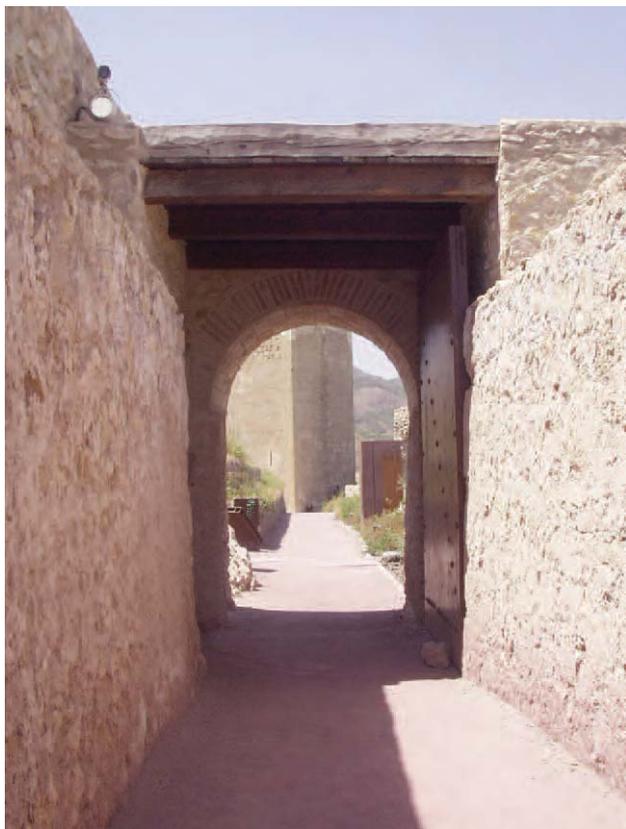
Lámina 2. Corredor cubierto y poterna restaurados.

La reconstrucción del arco, de la techumbre y la colocación de la puerta, dan una imagen más cercana de cómo se pudo articular ese espacio en época napoleónica. Este corredor (Lám. 2) vendría a prolongarse a cielo abierto, mediante una muralla de piedra asentada a hueso, hasta la Torre del Espolón.

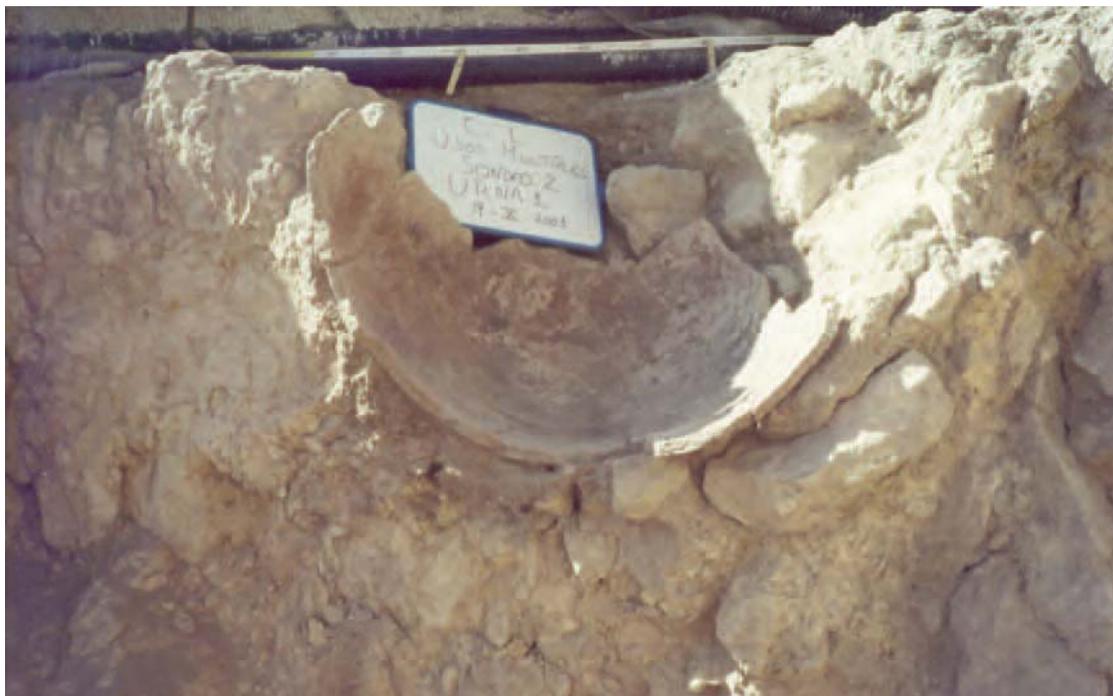
Lámina 3. Urna argárica excavada.

Por otra parte, apareció *una urna argárica* empotrada en la ladera bajo unos cables instalados en campañas anteriores (Lám. 3). Estaba rota y tenía varios fragmentos pequeños de cerámica en su interior, no aparecien-

do ningún resto de enterramiento humano dentro. Además parece que el nivel de suelo de cal, del que se ha hablado antes, que se marca en el perfil pasaría sobre la urna, aunque ha sido imposible confirmarlo porque las intervenciones de campañas anteriores habían incidido en ese espacio.

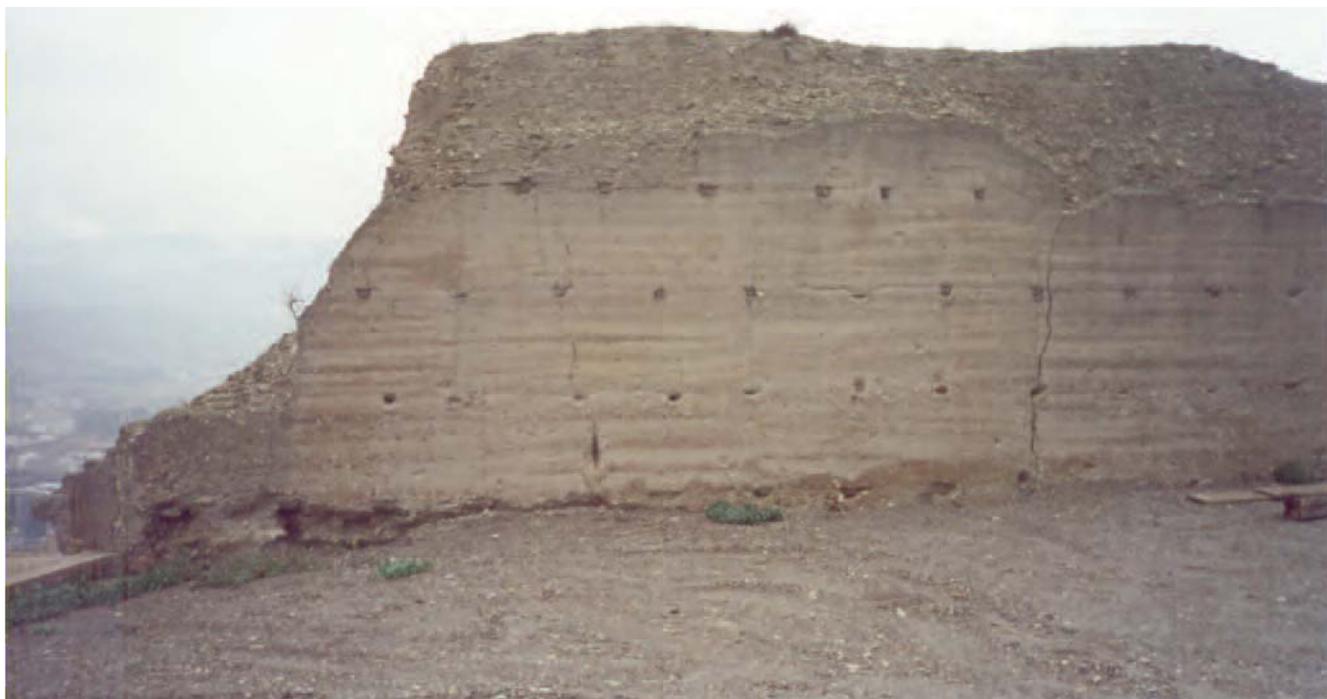
Lámina 4. Muralla del Espaldón antes de restaurar.

Por último, se dibujo y se extrajo material de los rellenos de la muralla del Espaldón (Lám. 4) para posteriormente supervisar su reconstrucción. Este estudio de *la muralla del Espaldón* ha permitido que la reconstrucción de la misma se realizara siguiendo la misma técnica islámica del tapial con la que fue construida, a base de piones de tongadas de tierra separada por finos niveles de mortero de cal. Para ello se midieron las mar-

cas de las tablas y las distancias de los agujeros constructivos para que la reconstrucción fuera lo más ajustada a la realidad pasada. La recogida del material de las capas que formaban el muro da una fecha en torno a finales del siglo XII-principios del XIII. Además, la excavación de la tierra pegada al muro permitió sacar a la luz dos desagües del mismo.

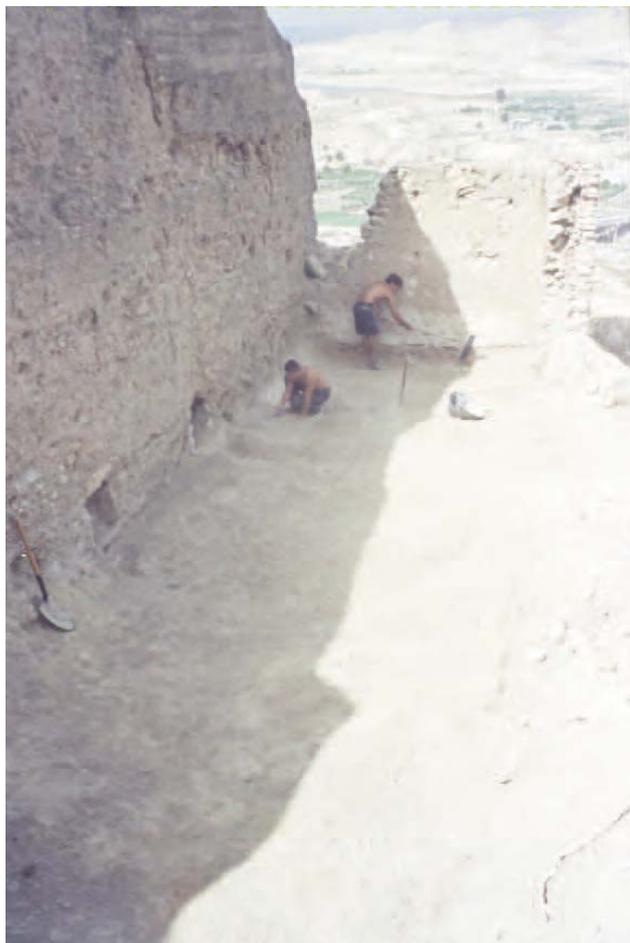
Lámina 5. Proceso de excavación del Rincón del Arqueólogo.

En el interior de los restos de la edificación del siglo XIX (Lám. 5) se profundizó una media de 40-50 cm, documentando un nivel superficial, debajo otro de relleno, bajo este uno con restos de tierra láguena y al final la pavimentación de la estancia que se construye adosada al Espaldón en su cara Este. Esta pavimentación consistía en un suelo de cal bajo el que había un poco potente estrato de preparación de tierra para cubrir los huecos de la roca. Estos restos de pavimento sólo aparecieron en la esquina sureste del edificio, estando asociados a un enlucido del que se conservaba algo en la parte más baja del muro de cierre Este. Al no aparecer ningún otro nivel de suelo, y coincidir éste prácticamente con la cota de los escalones de entrada de la habitación aparecida en el exterior del edificio, se piensa en que el suelo de estancias medievales anteriores fue

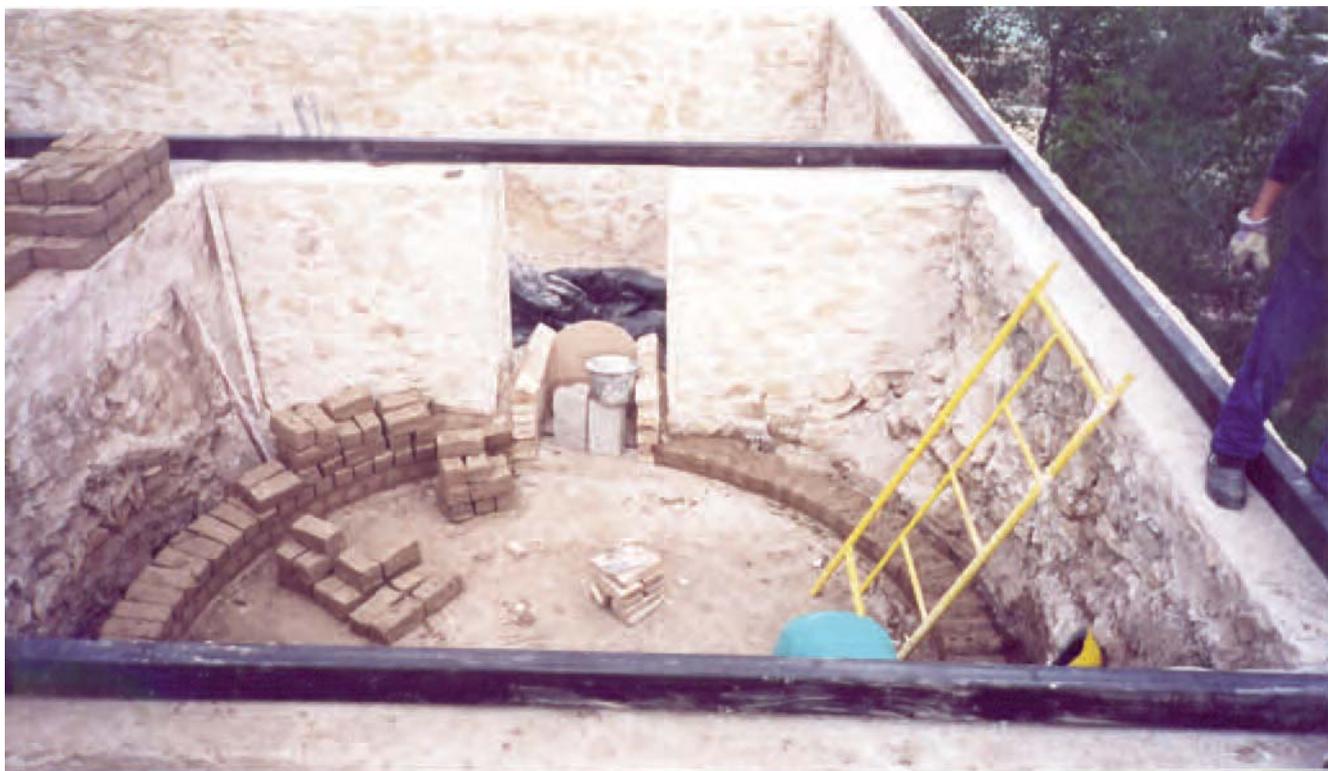
Lámina 7. Restauración de los hornos.

Supervisión en Los Hornos (Lám. 7). Se trató de supervisar la limpieza de los restos de uno de los hornos y la reconstrucción del otro en base a las medidas tomadas en campañas de excavación anteriores.
